## Rapport nr. 82

## Hølandalen jernbanebru. Borede peler.

BOREDE PELER I AKSE 3.

MAI-JUNI 1994.

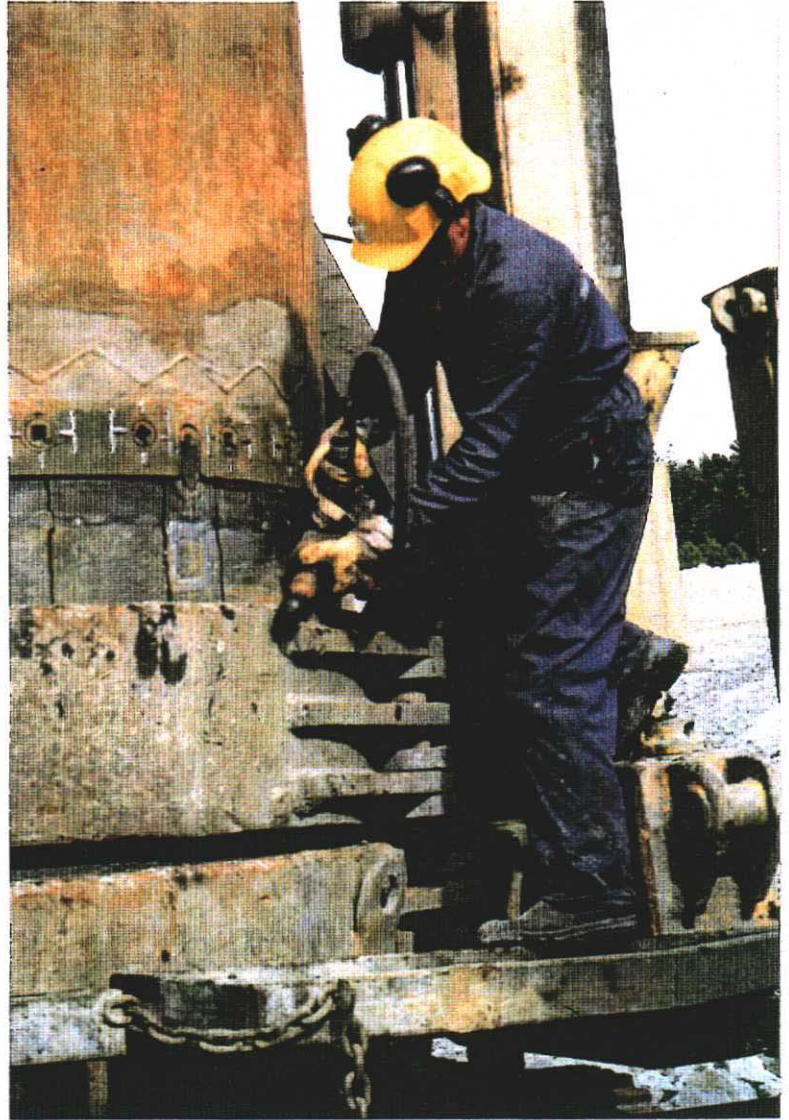
Bilde 5.

Nye GH-rør skjøtes på i toppen etterhvert som bunnrøret dreies ned i grunnen.

Ved etablering av borede pilarer trykkes og dreies et stålrør ( GH-rør ) ned i grunnen av en hydraulisk klemme. GH-rørene har en godstykkelse på 20 til 35 mm og har varierende lengder for å kunne tilpasses vekslende dybder til fjell. Det nederste røret, bunnrøret, har en forsterket tannkrans i hardmetall i enden av røret. (Godstykkelse på denne er 50 mm).

Etter hvert som røret presses ned i grunnen, grabbes massene ut innvendig i røret, og nye rør skjøtes på med gjengede bolter. For å unngå bunnoppressing er røret fylt med støtteveske, i dette tilfellet vann. Grabbenivået ligger også til enhver tid noen meter over u.k. av GH-røret.

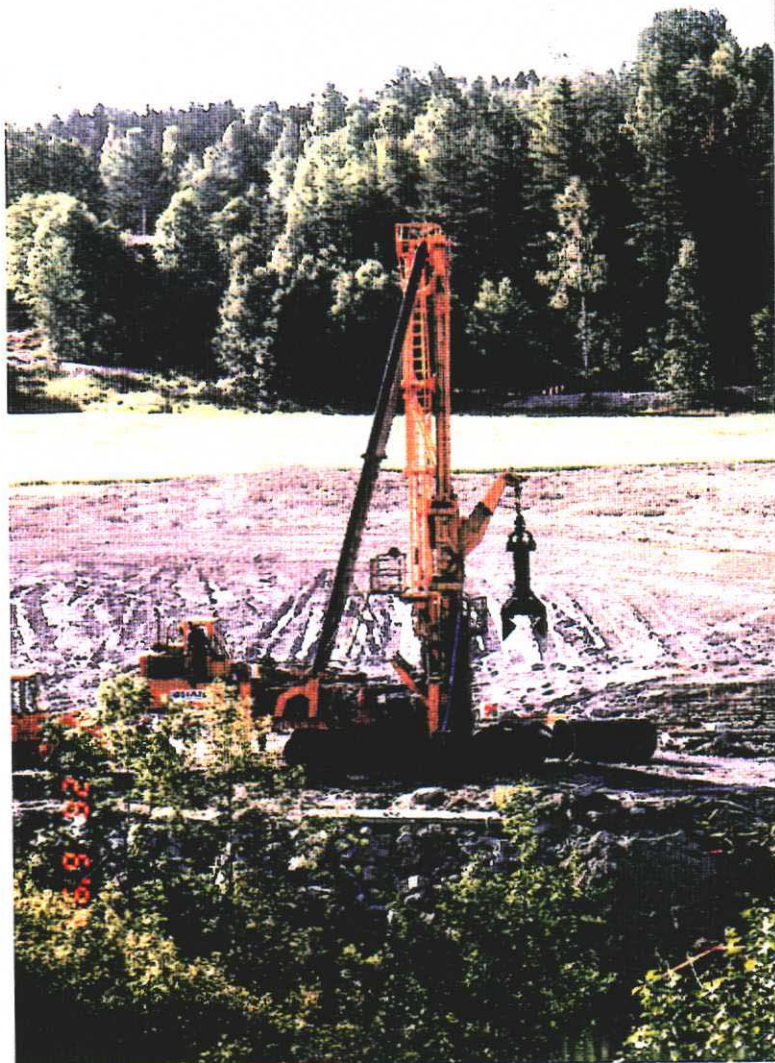
Bilde 6.

Løsmassen innvendig i røret fjernes med grabb.

Etter at røret er dreiet inn i fjell og meislingen er avsluttet, tømmes røret for leire, stein og slam. Dette gjøres med grabb, slampumpe og ejetorpumpe/mammutpumpe.

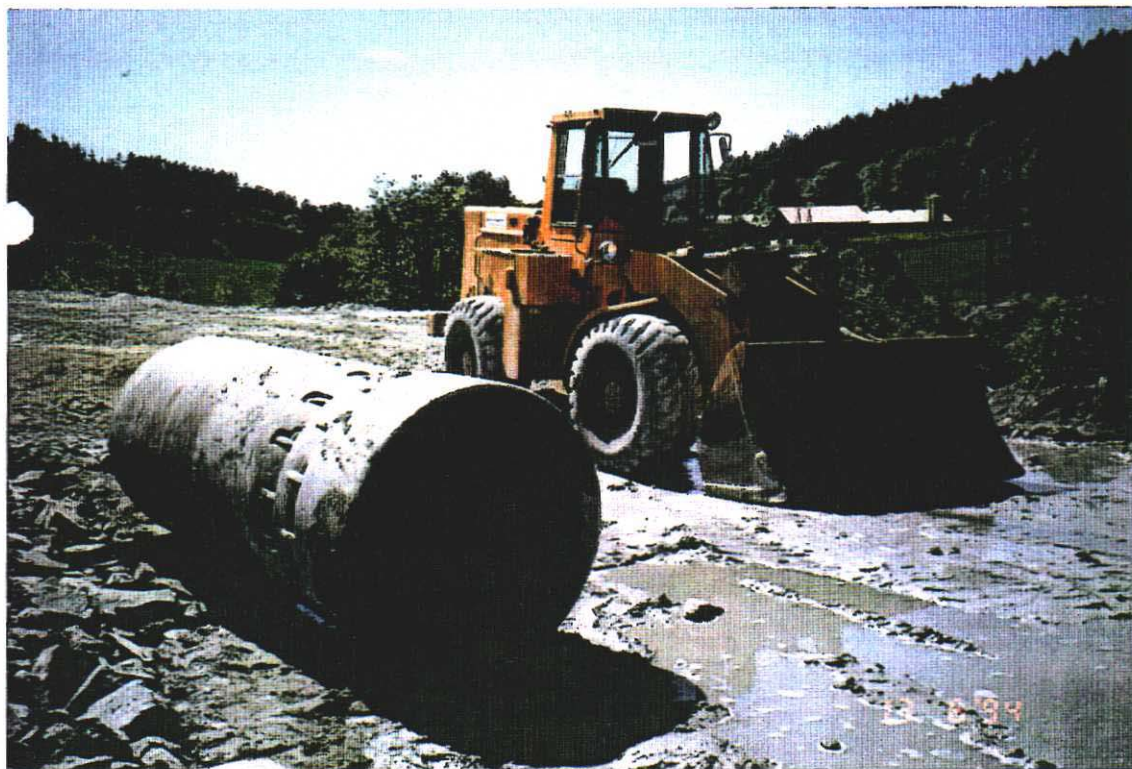
Bilde 7.

Fallmeisel som brukes innvendig i røret for å etablere fjellfeste for pelen.

Når røret treffer fjelloverflaten, grabbes restene av leiren ut, og en tung fallmeisel senkes innvendig i røret. Denne meisler ut fjellet samtidig som røret dreies inn i fjell i fullt tverrsnitt. Prosesskoden krever min 10 cm i fullt tverrsnitt. Dette må vurderes i hvert enkelt tilfelle, og er avhengig av skråfjell, bergart og vannføring .

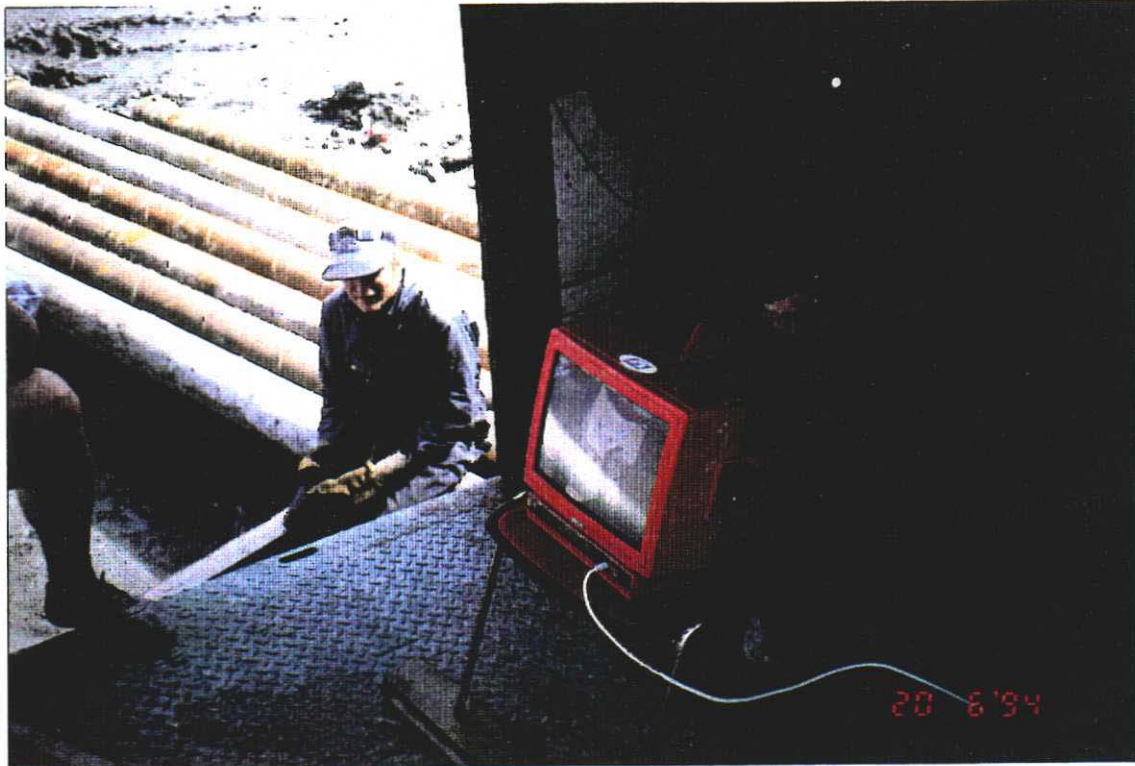
Bilde 11.

Kameraets bevegelser ble observert på monitor oppe på bakken.

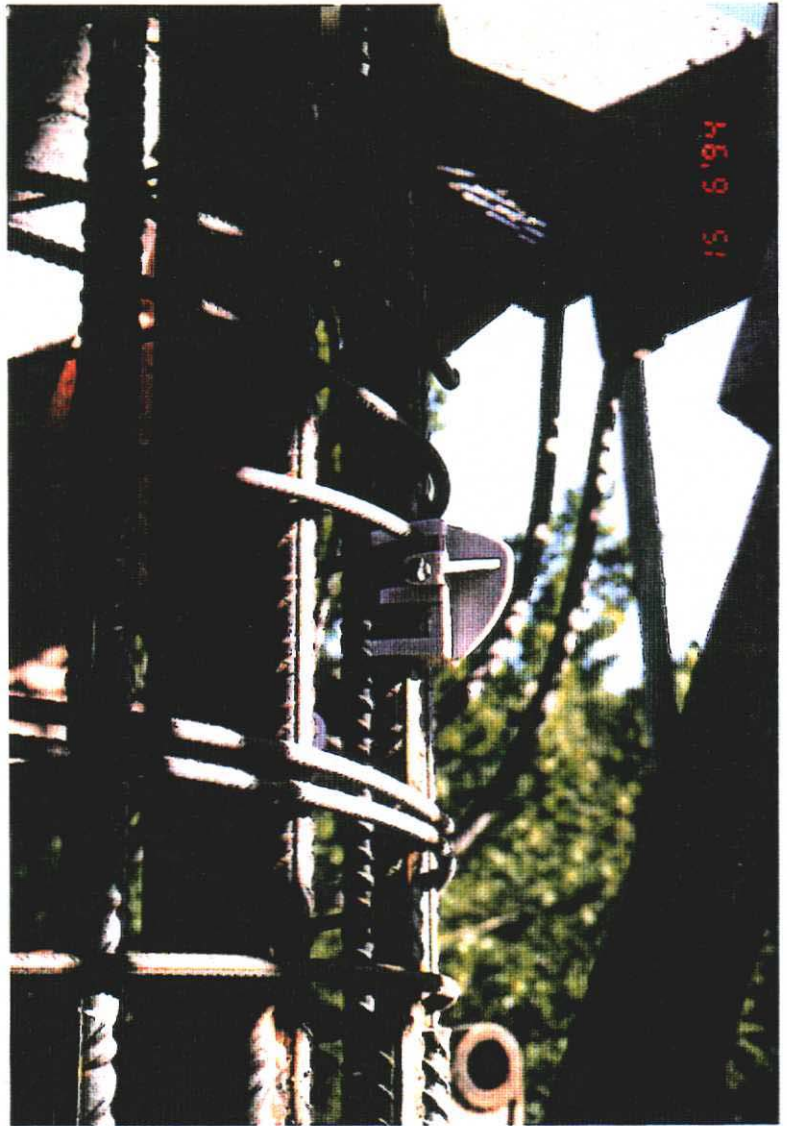
Bilde 13.

Avstandsklosser i plast for å sikre overdekning på armeringen.

For å sikre overdekning på armeringen (70 mm), ble det brukt avstandsklosser i plast som klipses på hovedarmeringen, og låses mot bøylearmeringen. Avstandsklossene bygget 40 mm. De resterende 30 mm av overdekningen kommer i tillegg når GH-røret trekkes opp.

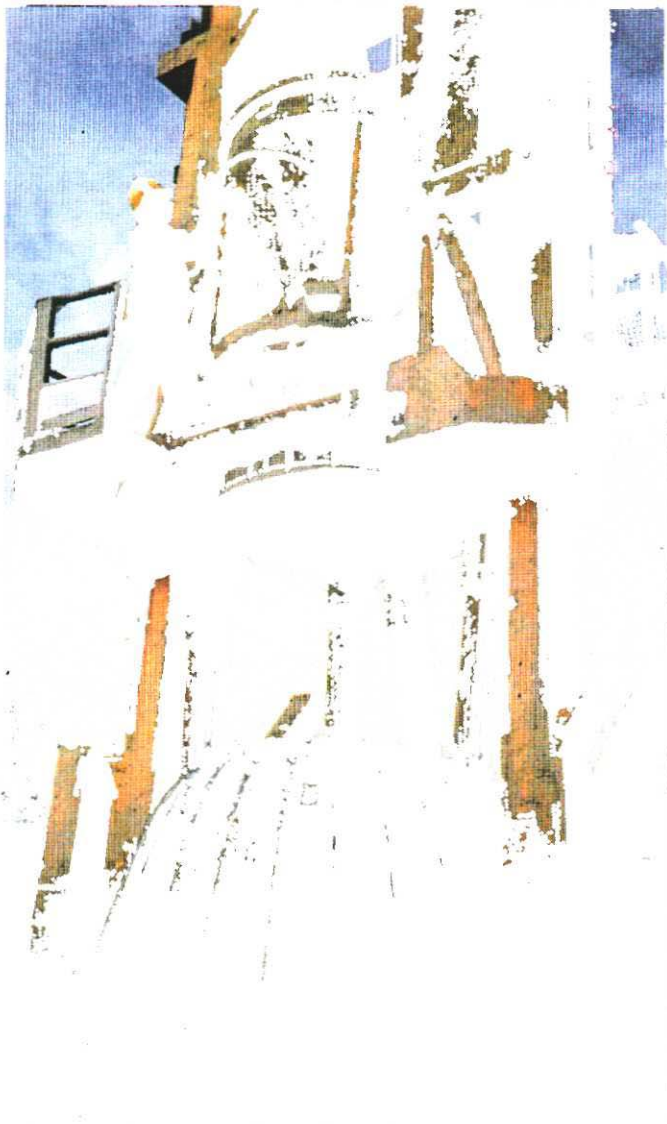
Bilde 15.

Undervannsstøp med neddykket støperør.  
Betongen fortrenger vannet og presser det  
over rørkanten.

Utstøpingen blir utført som undervannsstøp med støperøret neddykket min. 2 meter i betongen. Betongkvalitet C 55.
