GJENBRUKSPROSJEKTET

Prosjektrapport nr 5A:

**Miljøovervåkning av 3 pilot-
prosjekter med oppkuttete
bildekk 2001-2003**

September 2004

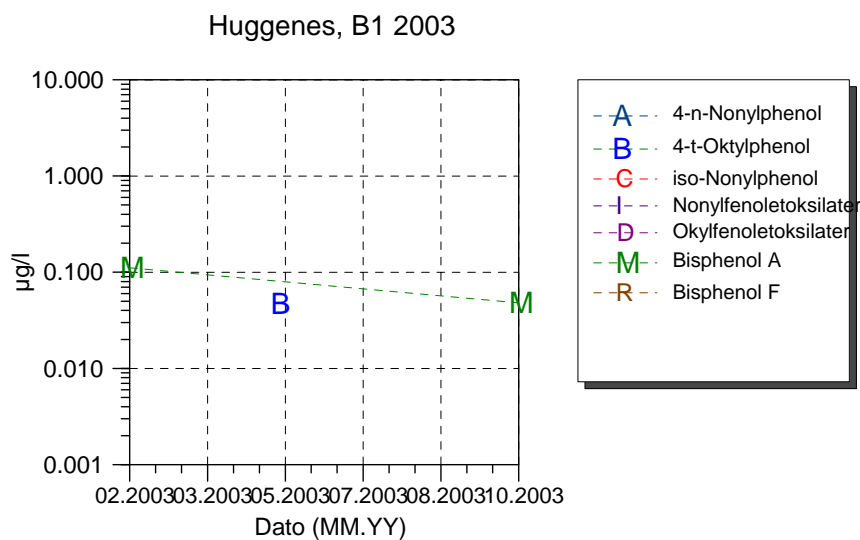
Figur 7 Støyvoll ved Huggenes B1, 2003 - fenoler.

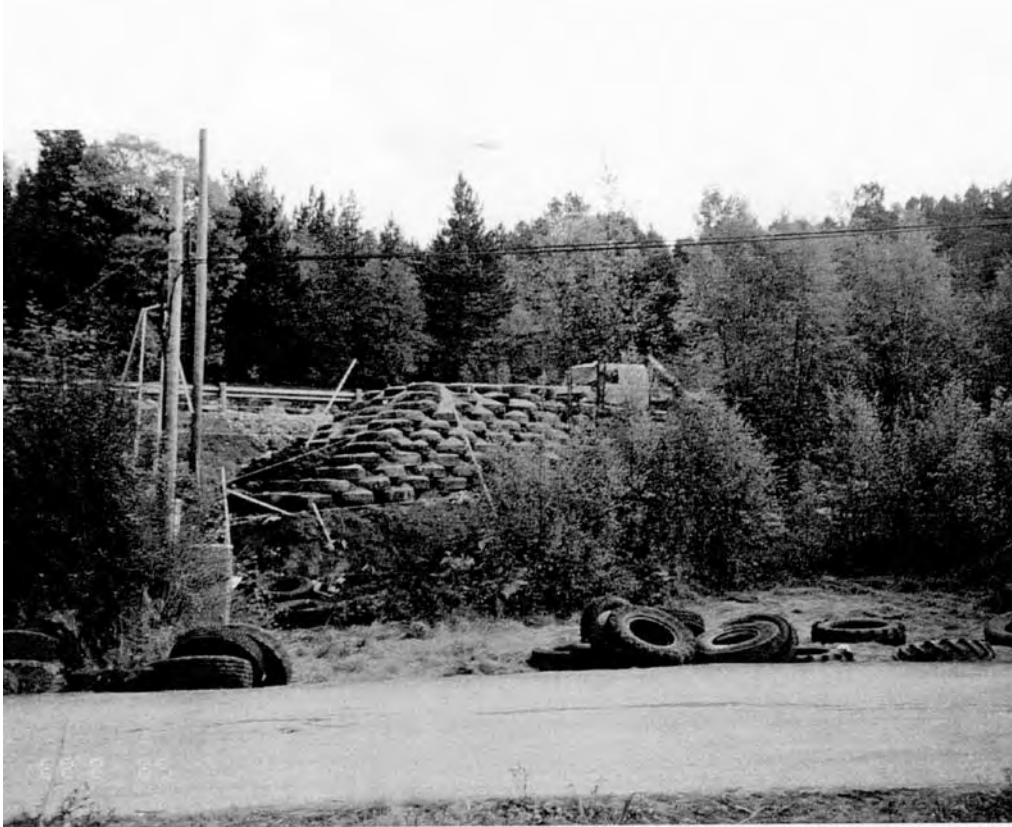
Gammel støyvoll ved Knapstad.

Prøvene som ble tatt fra vann som er oppsamlet i bildekk ved Knapstad inneholder de høyeste konsentrasjonene av metall og PAH. Vannet har trolig flere års oppholdstid i dekkningene. Innholdet av PAH forbindelser overskrider likevel ikke akseptkriteriene. Kobber og bly er henholdsvis 93 og 46 $\mu\text{g/l}$. Dette er henholdsvis lik og 5 ganger grenseverdiene i drikkevannsforskriften. Metallenes mobilitet i form av vannløste komplekser forventes å være <10 og $<1 \mu\text{g/l}$. Vannet fra dekkningene hadde kun et lavt innhold av analyserte fenolforbindelser.
