Intern rapport nr. 2152

Tekstur på freste vegdekker

April 2000

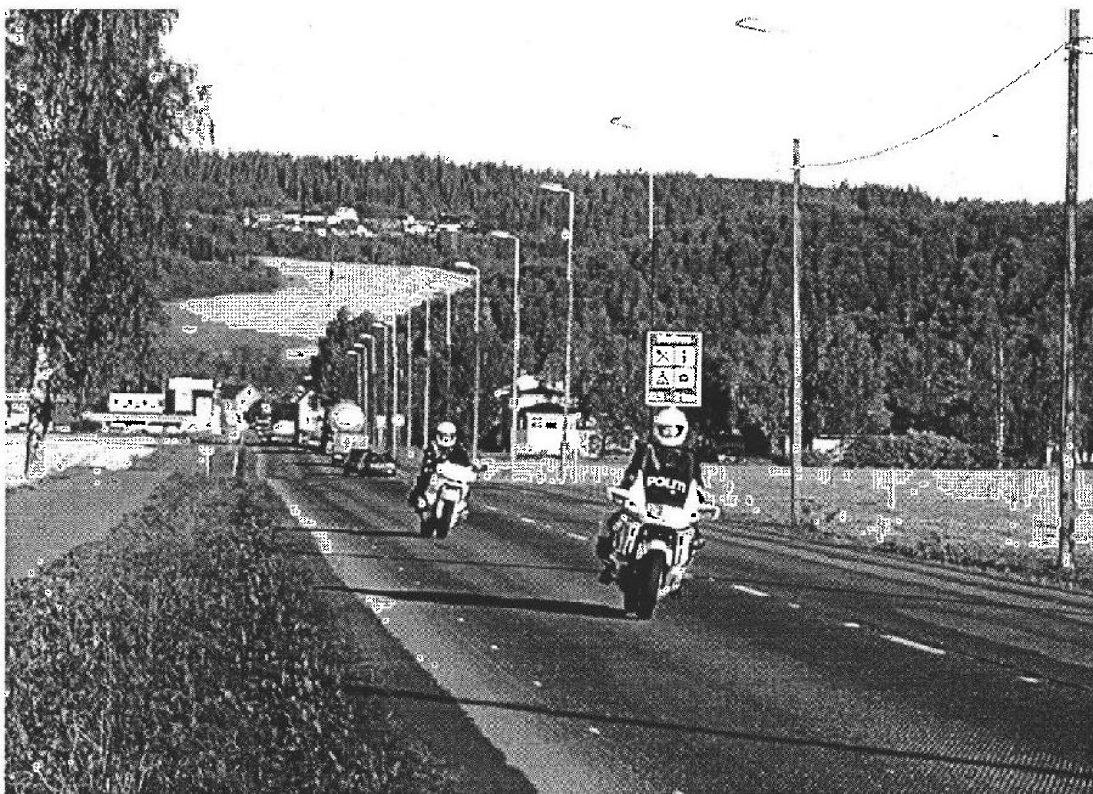
Bilde 3 Politiet i aksjon under evaluering av de freste feltene.

Opplegget ble forsøkt gjennomført av to politibetjenter på motorsykkel fra Trafikkavsnittet ved Trondheim politikammer den 1.10.99. Under gjennomføringen viste det seg at skjemaene og skalaen for vurderingen av feltene ble svært vanskelig å bruke. Tilbakemeldingene gikk på at det ble vanskelig å skille feltene fra hverandre med den angitte karakterskalaen på skjemaene.

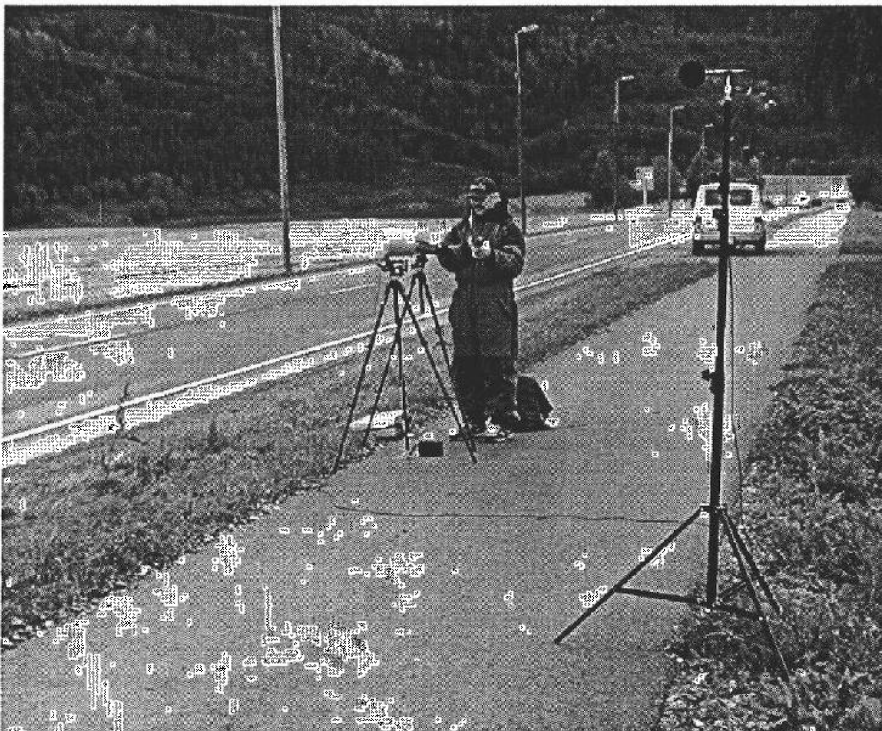
Bilde 4 Støy og hastighetsmåling foretas av SINTEF Tele og data

På disse feltene ble det foretatt måling av maksimalt støynivå samt analyse av frekvensspekteret ved passering av personbil, varebil og lastebil i ulike hastigheter. Tilsvarende målinger ble også foretatt på et ikke-frest referansedekke av asfaltbetong for å kunne tallfeste de støymessige konsekvensene av fresingen. Støymålingene foretatt av SINTEF Tele og data er rapportert i /2/. Det ble også foretatt støymåling innvendig i en personbil ved kjøring på de freste feltene. Dette ble gjennomført av vegvesenets egne folk på alle 12 felt samt 4 korte referansestrekninger av ikke-frest asfaltbetong. Målingene ble foretatt med en Bruel og Kjaer modell 2236 støymåler i skulderhøyde i passasjerstet foran i bilen, mellom seteryggen og frontruten. Hastigheten ved målingene var ca. 70 km/t.

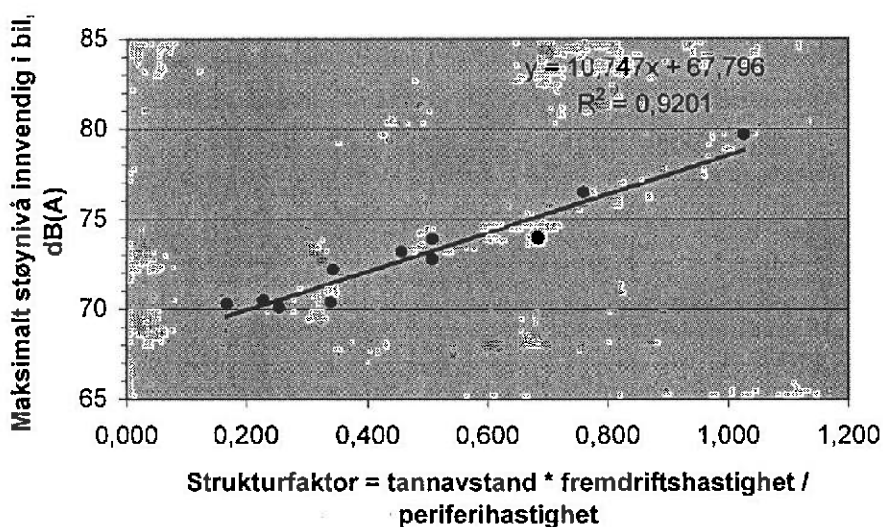
Figur 4 Sammenheng mellom maksimalt støynivå innvendig i bil og strukturfaktor

$$\text{Strukturfaktor} = \frac{\text{tannavstand} \cdot \text{fremdriftshastighet}}{\text{periferihastighet}}$$

Ved å beregne denne strukturfaktoren for alle delfelt, kan man sette opp sammenhengen mellom målt maksimalt støynivå og struktur som vist i figur 4. Sammenhengen er svært god og viser at det kan være mulig å anslå støymessige konsekvenser av ulike fresestrukturer innvendig i kjøretøy.

En annen observasjon er at støymengden ser ut til å systematisk øke med det man subjektivt oppfatter som "grovheten" i fresestrukturen. Faktorene som påvirker fresestrukturen er: *trommeltype (tannavstand), fremdriftshastighet og periferihastighet*. Følgende *strukturfaktor* kan settes opp på grunnlag av disse parametrene:

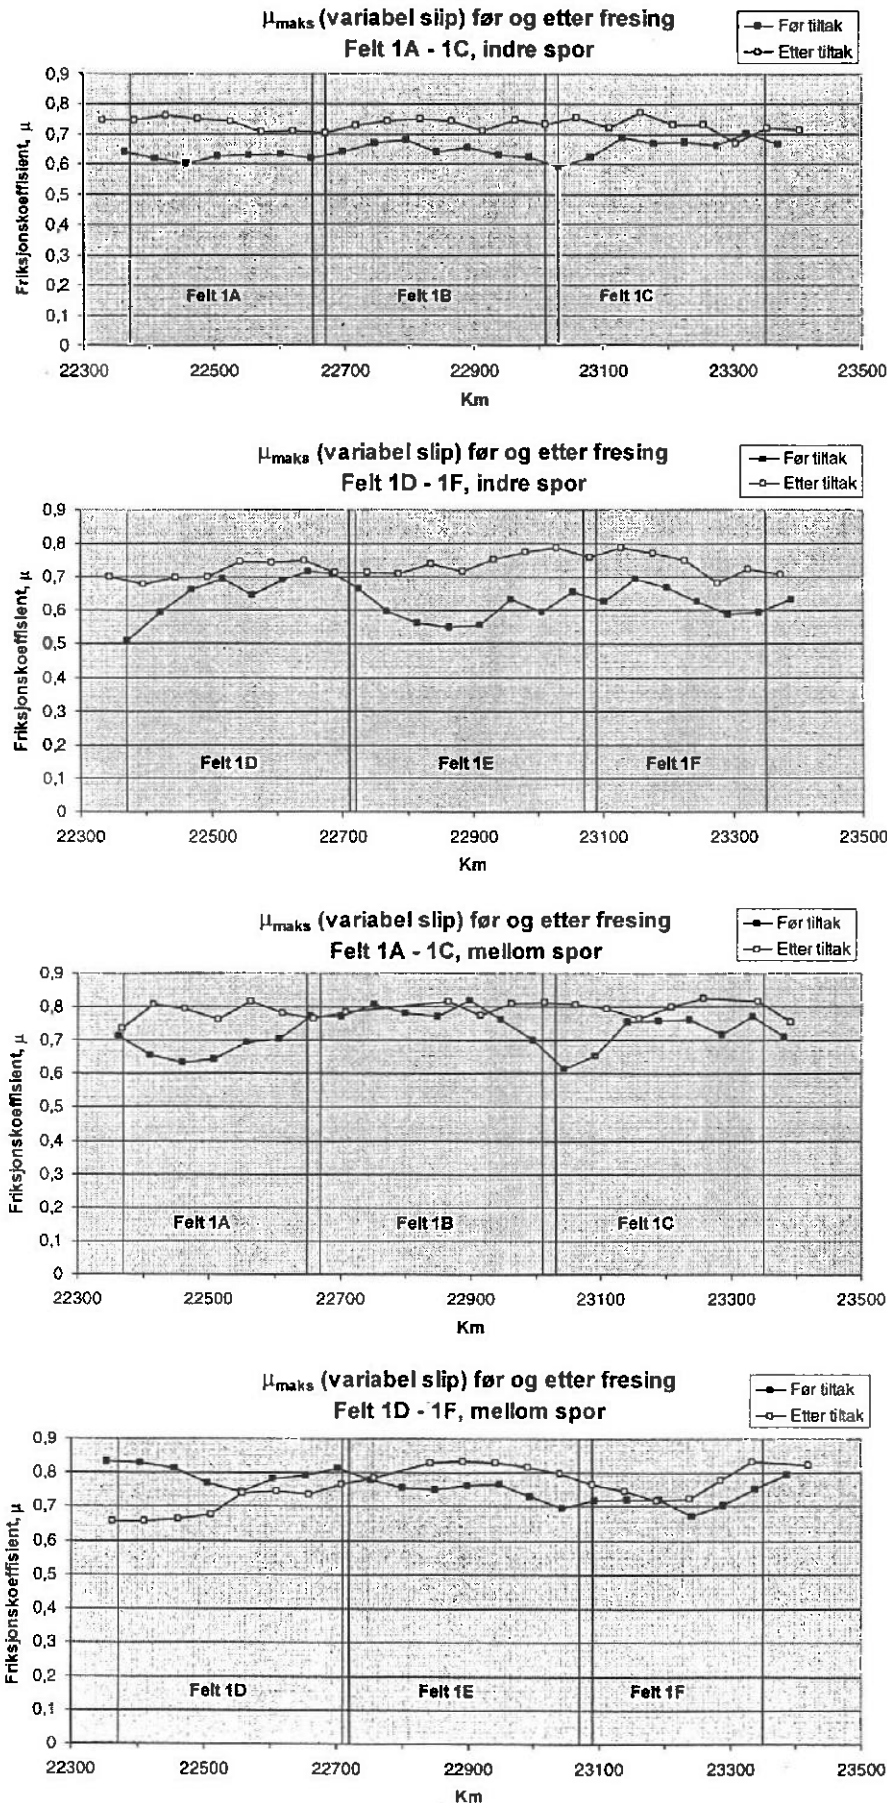
Figur 5 Friksjonsmålinger i indre hjulspor og mellom hjulspor før og etter fresing, hovedfelt 1 (Kvål – Søberg)

Figur 5 og 6 viser hvordan friksjonen i indre hjulspor og mellom hjulspor forandrer seg fra før tiltak til etter fresing for alle delfelt. Man ser klart at fresetiltaket har en gunstig påvirkning på friksjonen i indre hjulspor, stort sett for alle delfelt, med økning i friksjonskoeffisienter i området 0,1-0,2. Mellom hjulspor er effekten av fresingen mindre entydig. Flere delfelt (1B, 1D, 2B, 2A og 2D) viser svært liten effekt av fresingen på målt friksjon. Effekten er naturlig nok størst på de strekningene hvor friksjonen var lavest før tiltaket, også her med økning i friksjonskoeffisienter opp mot 0,2.

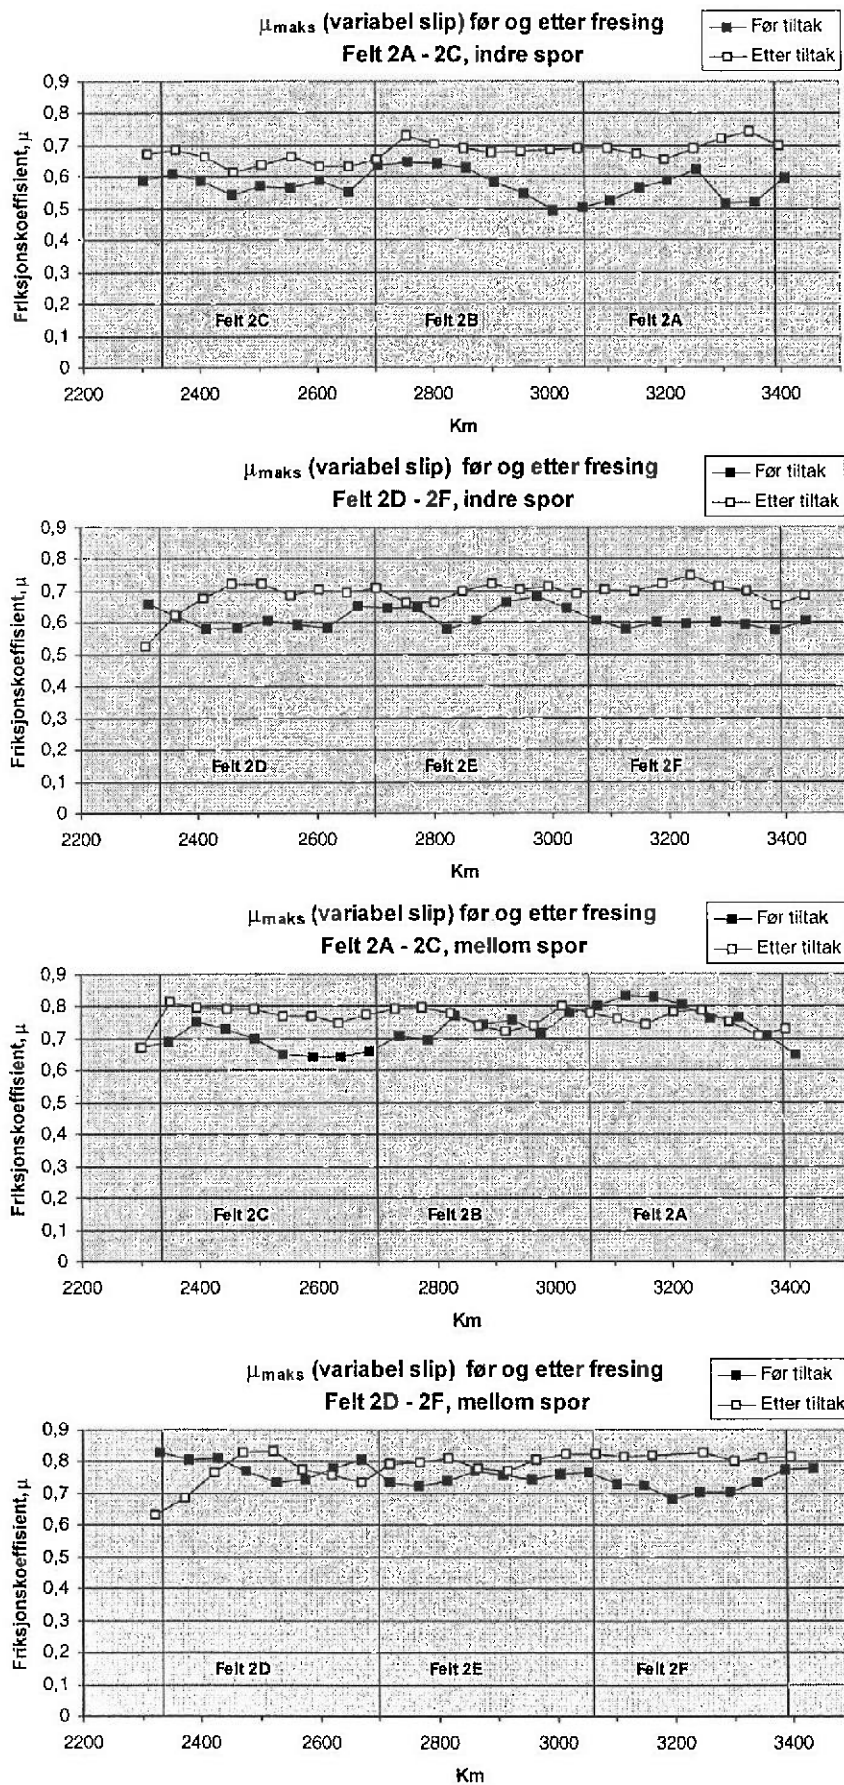
Figur 6

Friksjonsmålinger i indre hjulspor og mellom hjulspor før og etter fresing, hovedfelt 2 (Melhus krk - Melhus)

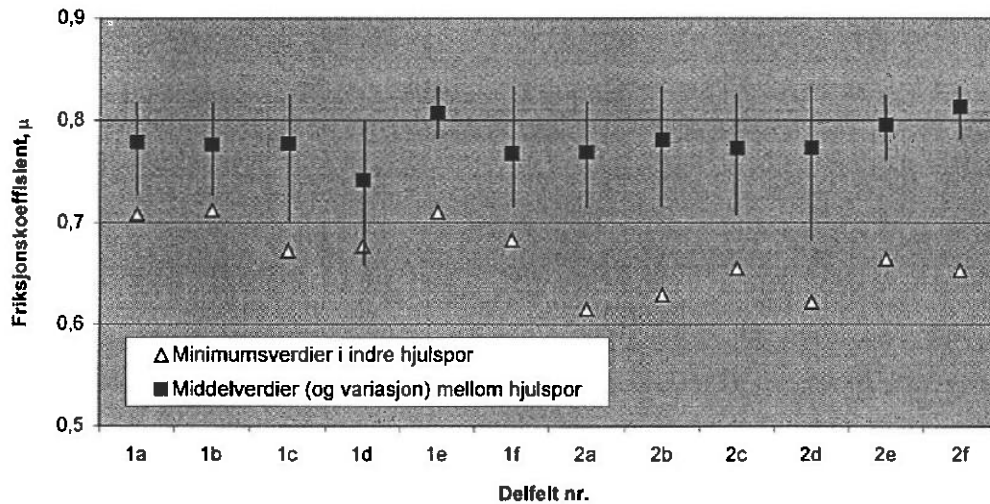
Figur 7 Variasjon i friksjonskoeffisienter (μ_{maks} fra variabel slip måling) mellom hjulspor og i hjulspor etter fresing for alle delfelt

I figur 7 er det satt opp en oversikt over hvordan maks, min og middelveien for friksjonen mellom hjulspor varierer med de ulike delfeltene etter fresingen. Disse verdiene vil gjenspeile selve fresestrukturen. For å se på effekten av ufreste hjulspor er også minimumsverdiene for friksjonen i indre hjulspor inkludert.

Som det går frem av figur 7 er variasjonen i friksjonskoeffisient (middelveien) mellom de ulike delfeltene svært små. Friksjonskoeffisientene mellom hjulspor ligger etter fresingen i området 0,7-0,8, noe som må sies å være meget gode friksjonsverdier.

Effekten av ufreste hjulspor kan sees av minimumsverdiene målt i indre hjulspor. Felt 2 (10 mm trommel) skilte seg fra felt 1 (15 mm trommel) etter fresingen ved at det i langt større grad stod igjen ufreste hjulspor. Dette sees tydelig i figur 7, ved at minimumsverdiene for felt 2 gjennomgående ligger lavere enn for felt 1. Figur 7 viser at ufreste hjulspor har en klar negativ effekt på friksjonen, i dette tilfellet med friksjonsverdier opp til 0,2 lavere enn på de freste flatene.

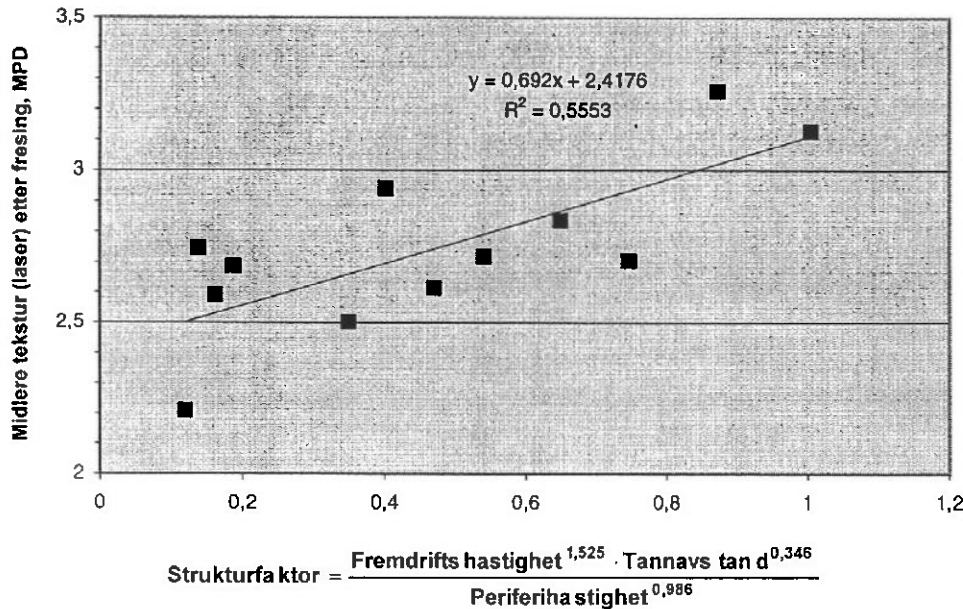
Figur 10 Sammenheng mellom tekstur (laser) i indre hjulspor og fresestruktur

Figur 10 viser at det er en viss sammenheng mellom oppnådd tekstur etter fresing og freseparametrene *fremdriftshastighet*, *tannavstand* og *periferihastighet*. Høy fremdriftshastighet, stor tannavstand og lav periferihastighet vil bidra til å skape et dekke med grov makrotekstur.

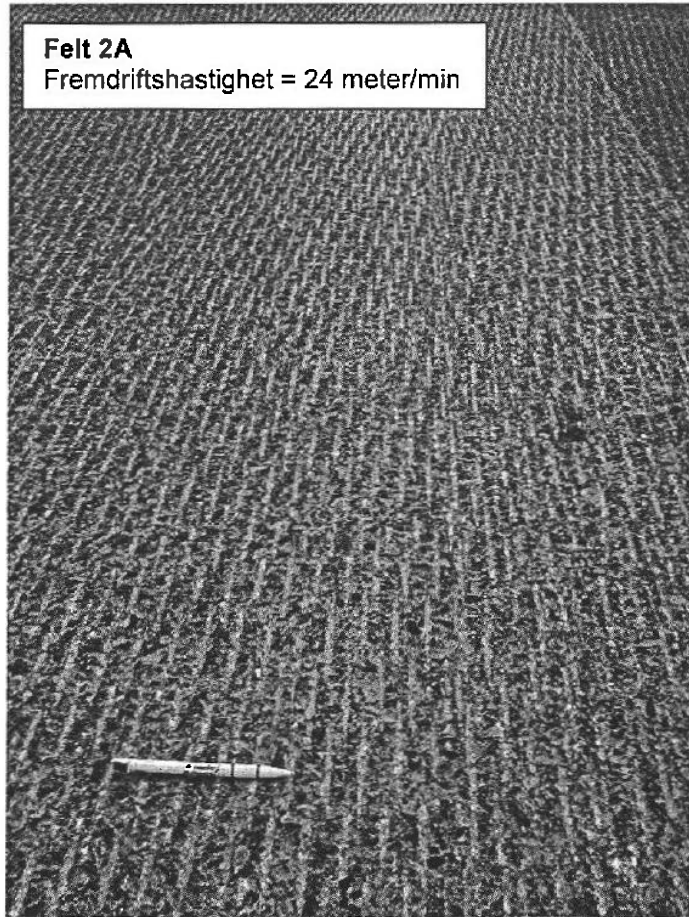
B1-3

Felt 2 Melhus kirke – Melhus

10 mm Tripple Wrap Trommel
Trommelhastighet = 351 meter/minutt

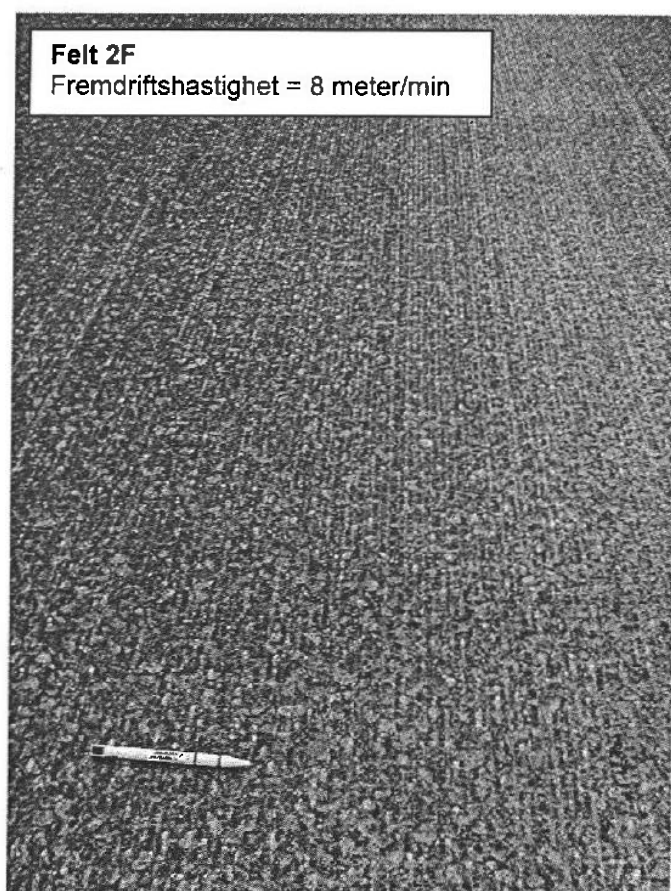
Felt 2 Melhus kirke – Melhus

10 mm Tripple Wrap Trommel

Trommelhastighet = 474 meter/minutt
