# Intern rapport nr. 1626

## Oppkuttete bildekk i lette fyllinger Erfaringer fra USA

Oktober 1993

### *Shredded tires for lightweight fill. Experience from the United States*

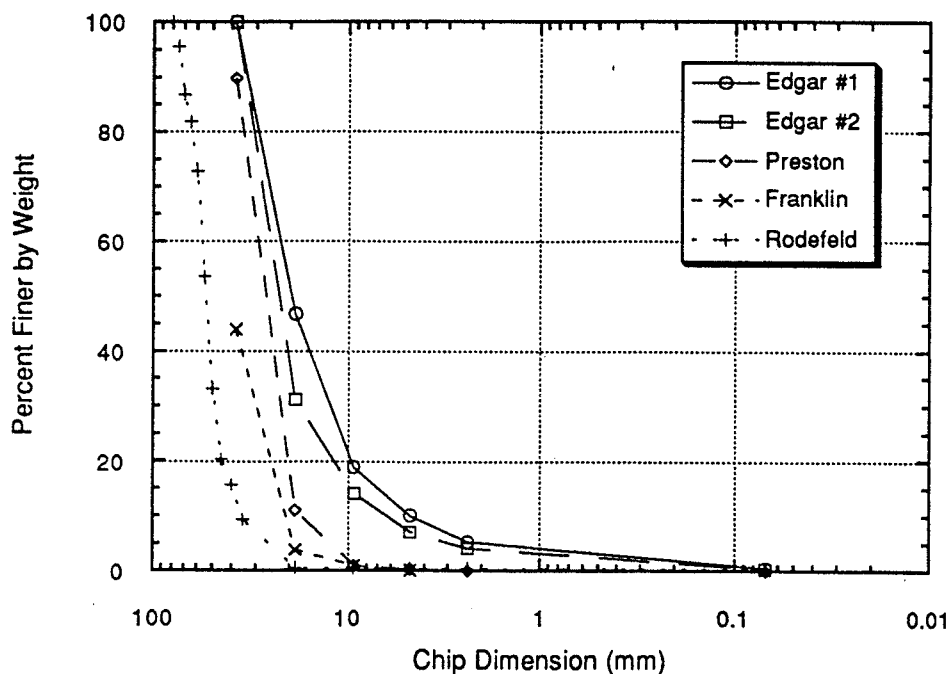
Gradering av dekkbitene er avhengig av type oppkuttingsmaskin, kuttertype og skarphet av kutterne. Dekkbitene er relativt ensgraderte, og i størrelse stort sett innenfor grusfraksjonen, se figur 1.

Figur 1. Kornfordeling av dekkbiter, etter Edil and Bosscher (1992)

Kornfordeling av dekkbitene er vist i figur 1.

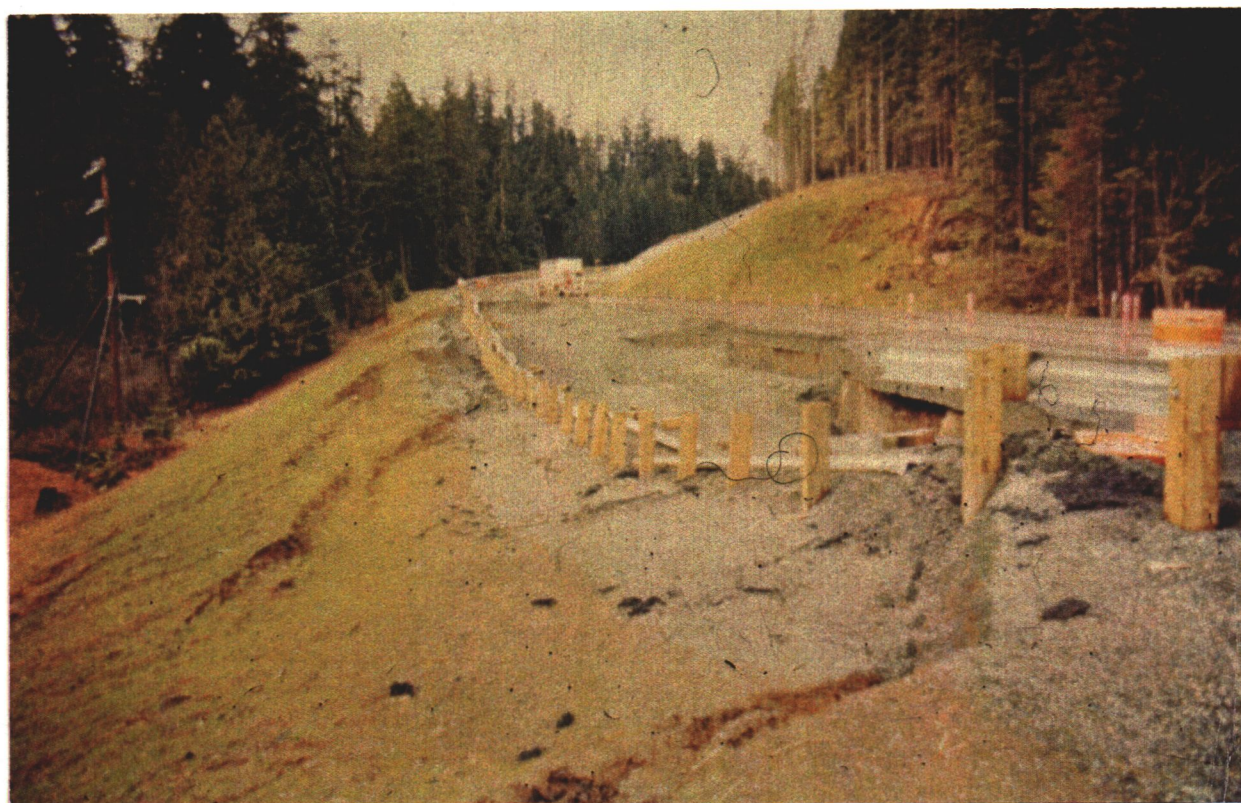
Figur 10. Skråning før utbedring

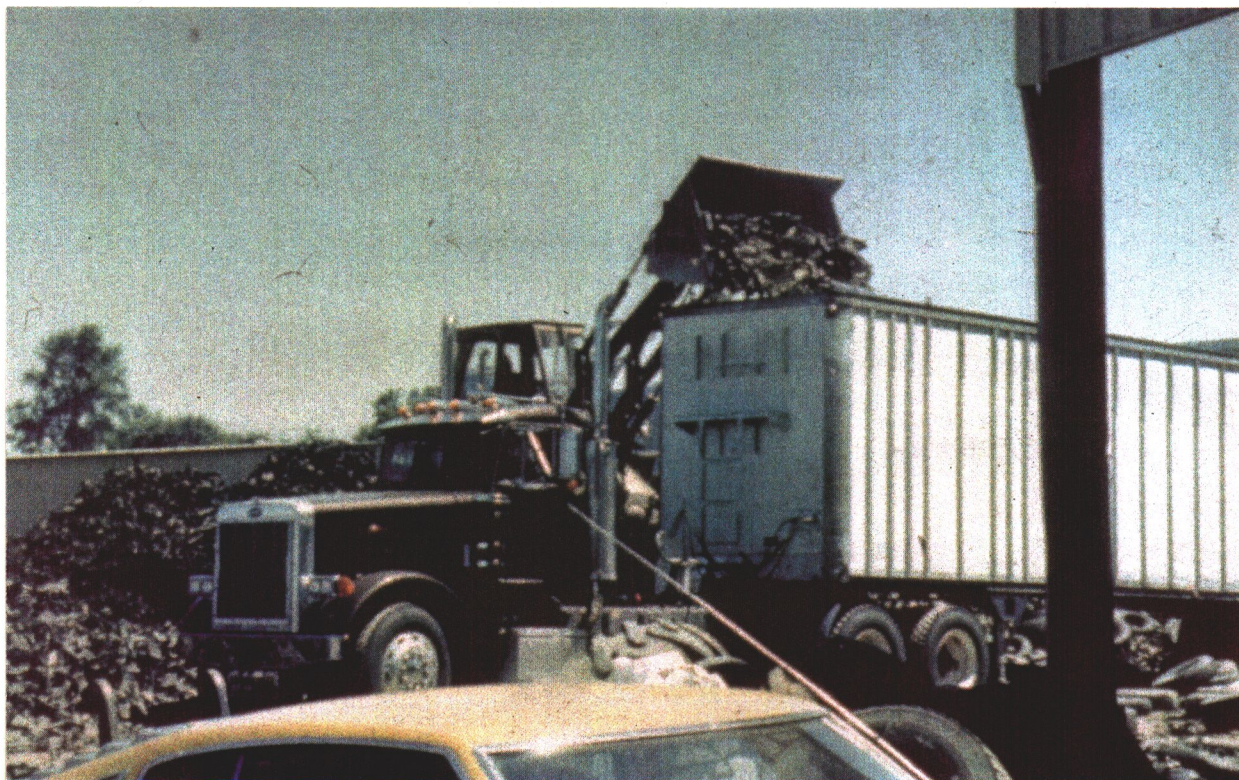
*Figur 11. Opplasting av dekkbiter for transport*

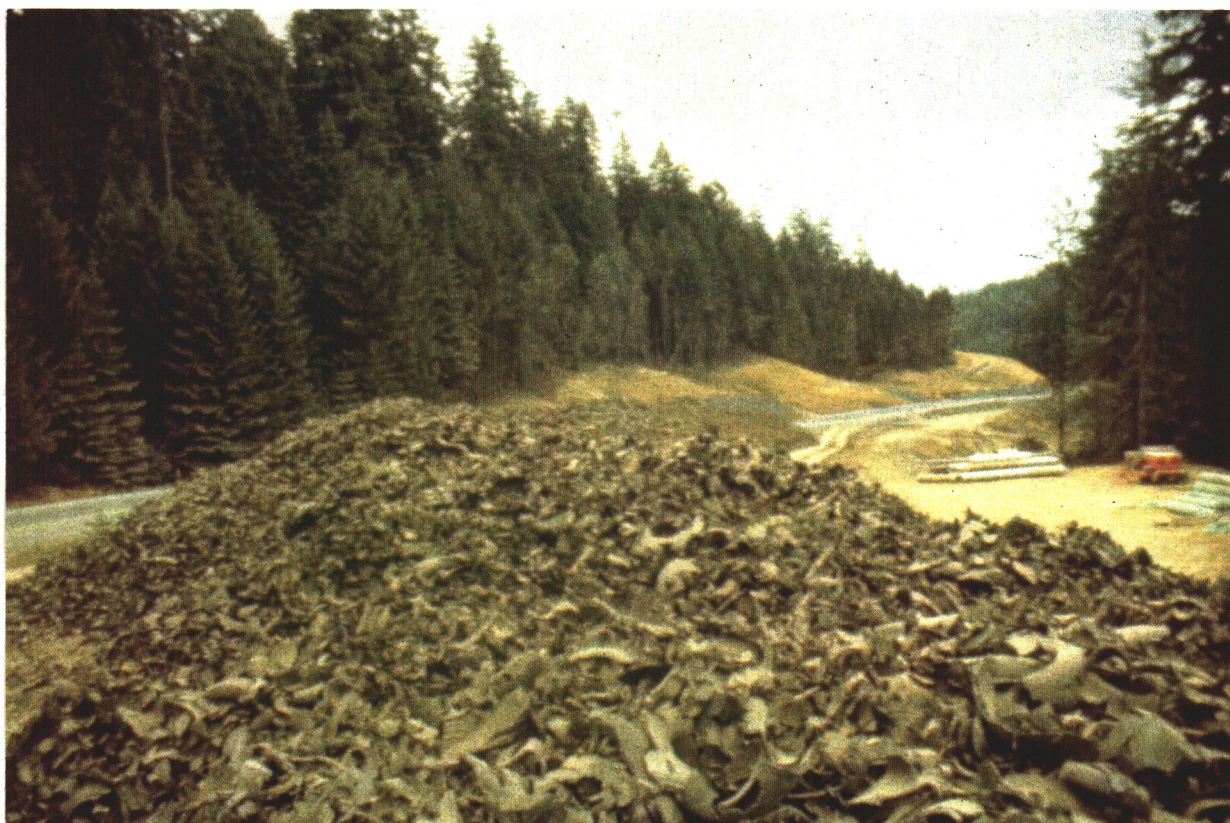
*Figur 12. Mellomlagring av dekkbiter*

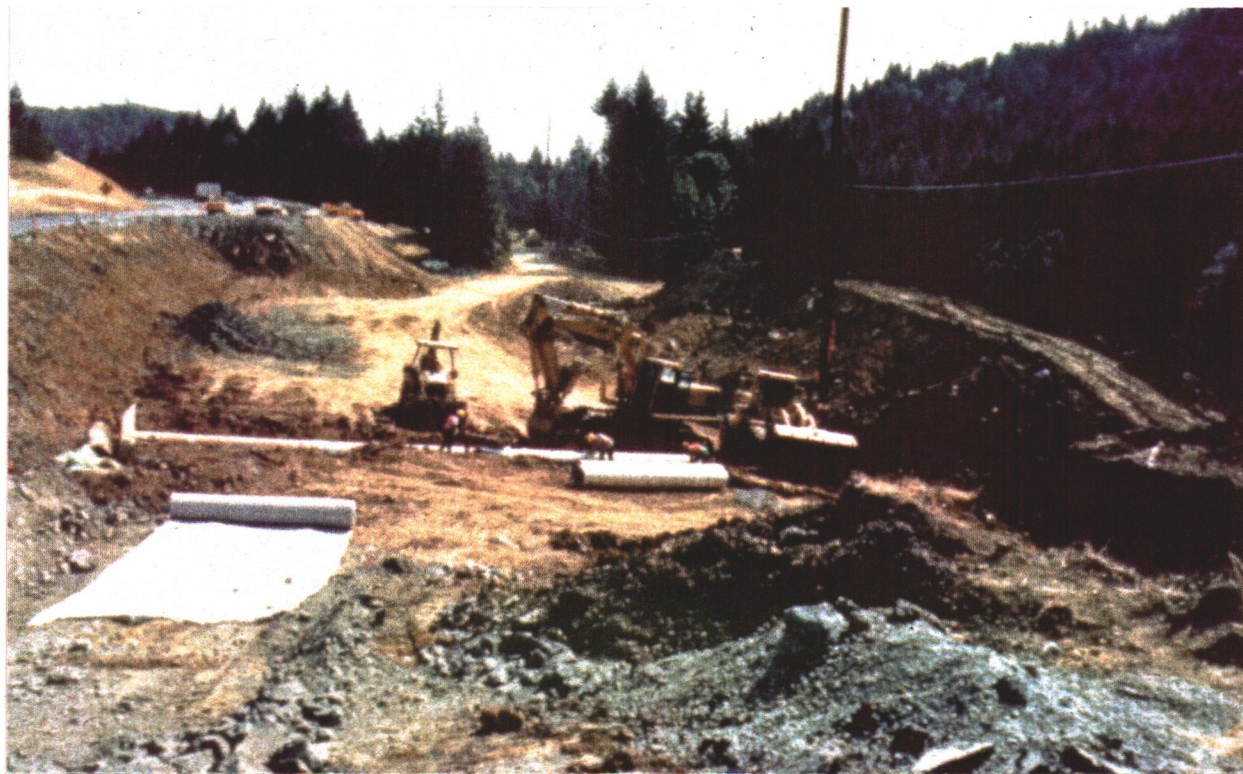
*Figur 13. Utgraving og utlegging av fiberduk før oppfylling med dekkbiter*

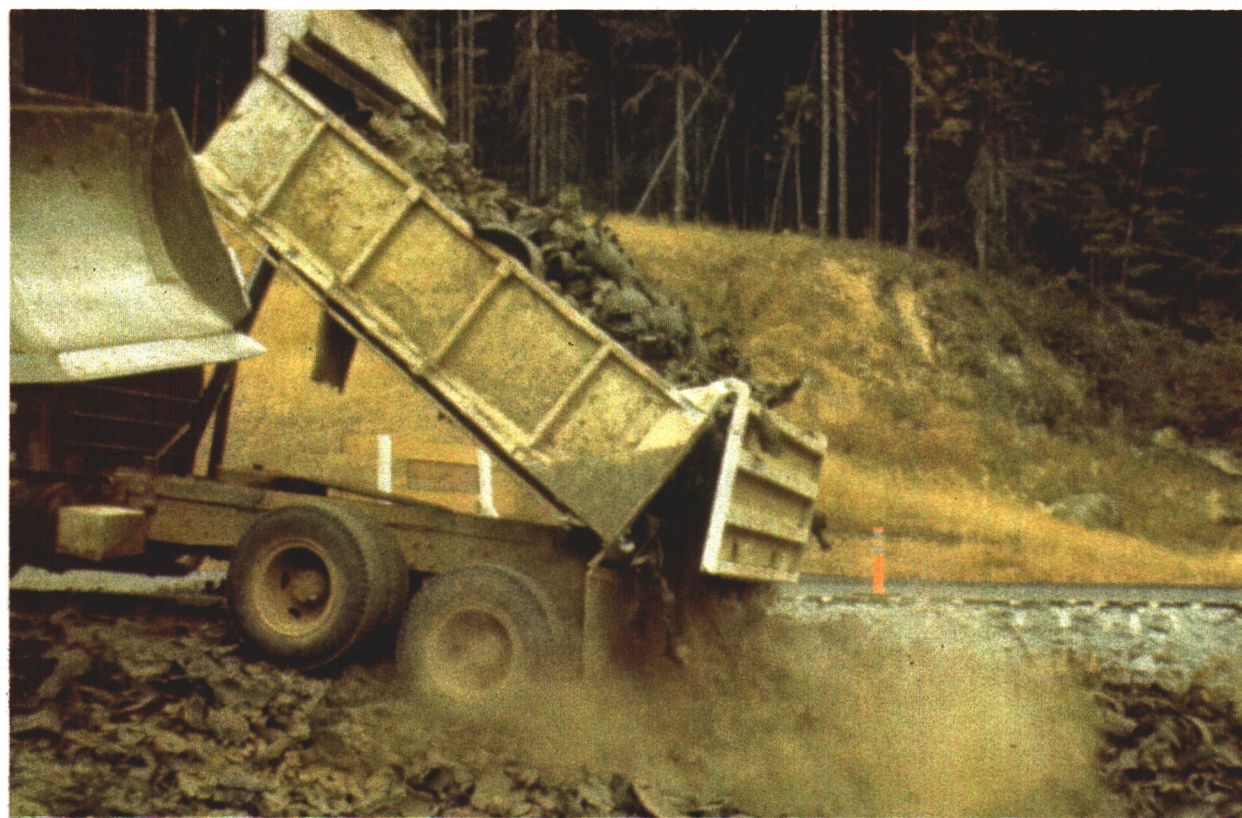
*Figur 14. Tipping av dekkbiter*

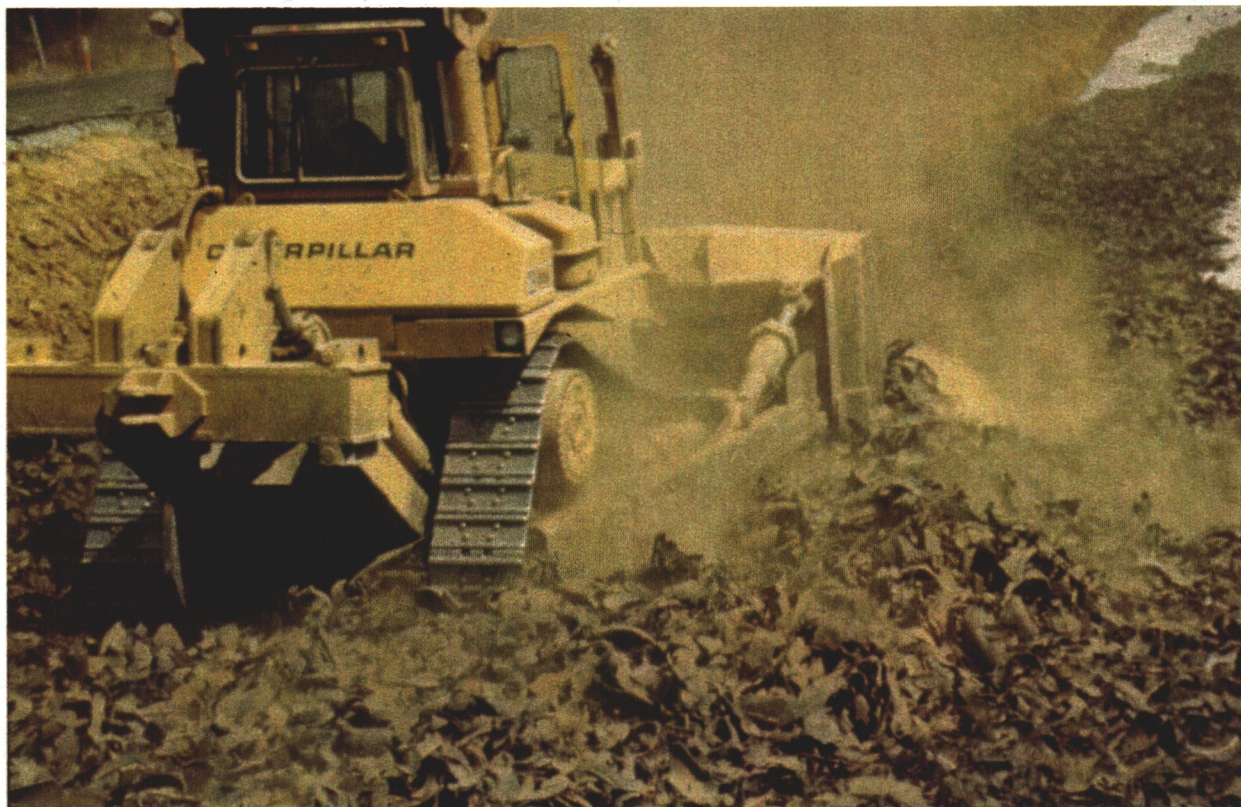
Figur 15. *Utlegging med dozer*

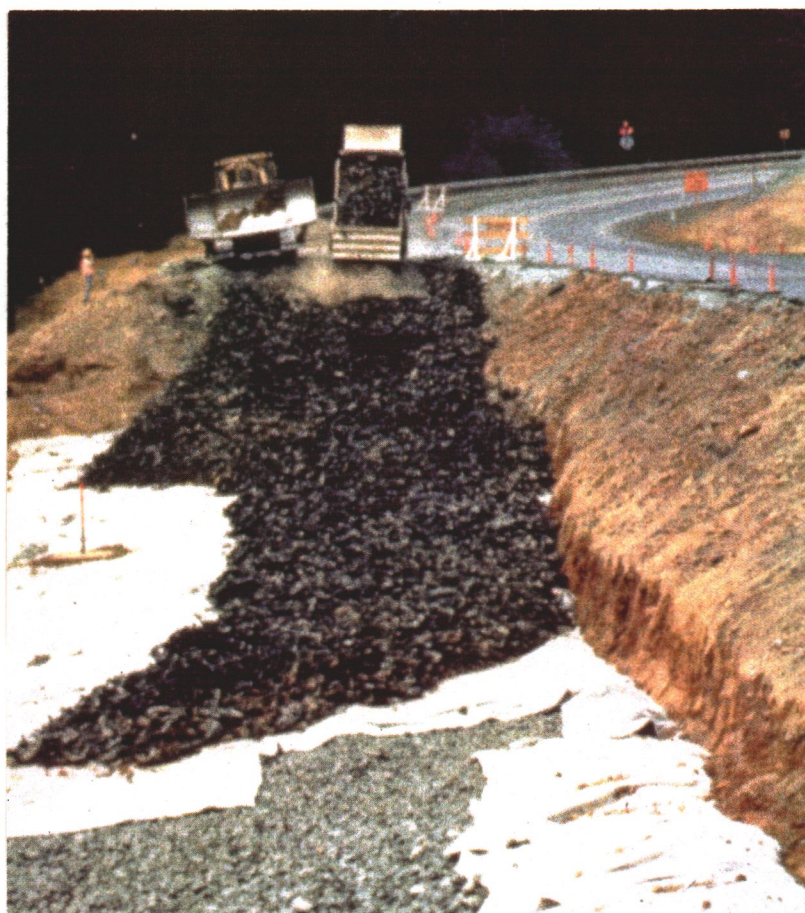
Figur 16. *Oppbygging av fylling*

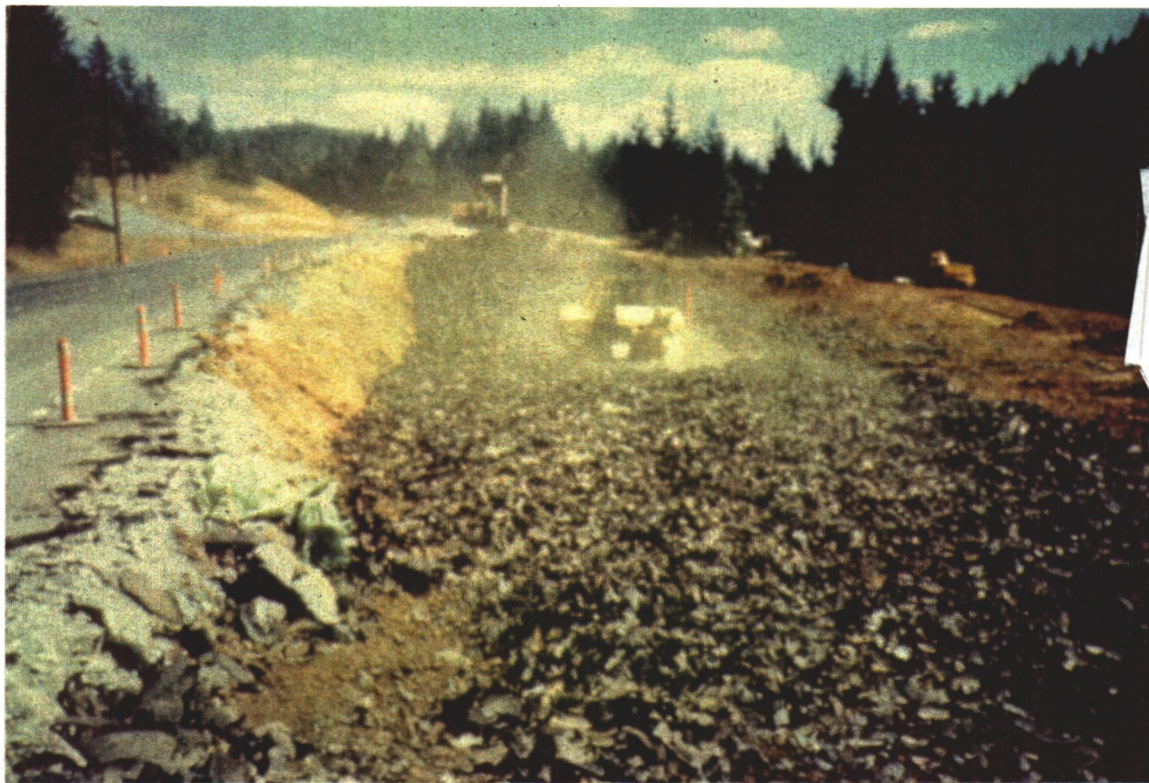
*Figur 17. Komprimering av fylling med dozer*

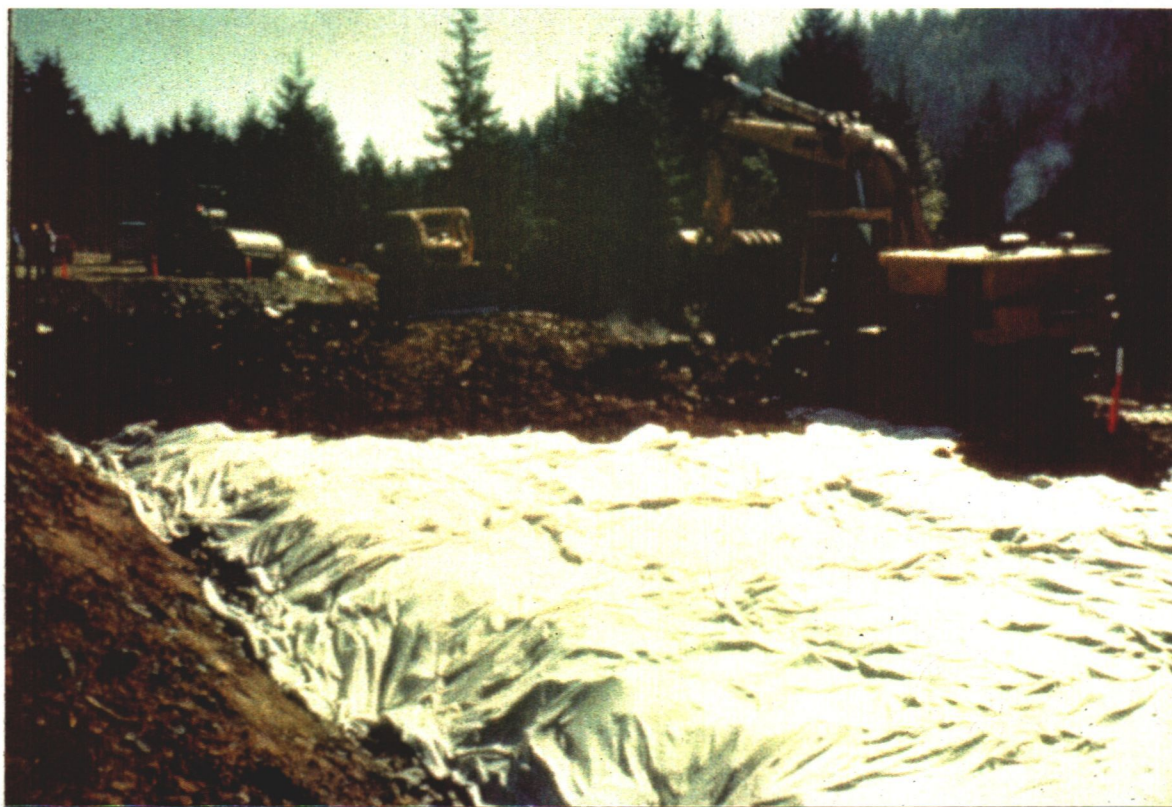
*Figur 18. Utlegging av fiberduk over dekkbitene og oppbygging av overbygning*

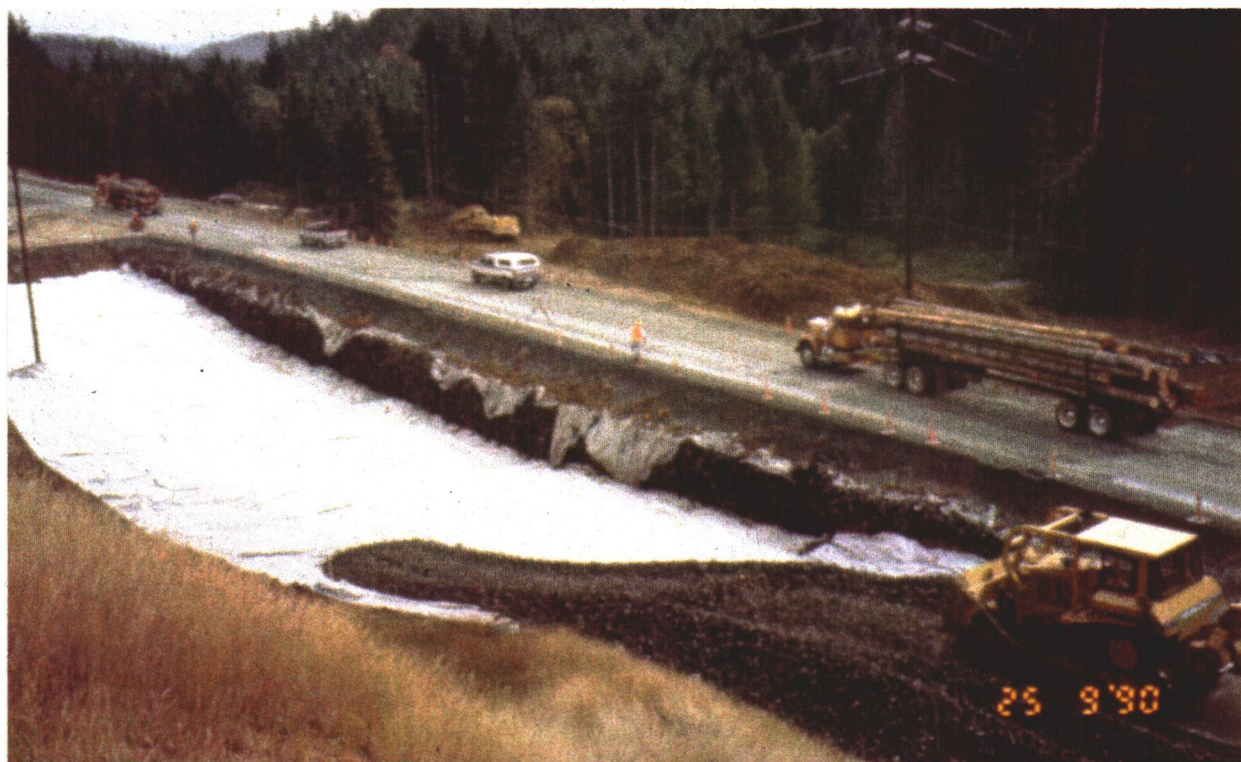
Figur 19. Veien er lagt over første del av bildekkfyllingen. Merk 3 m høy vertikal vegg i bildekkfyllingen.

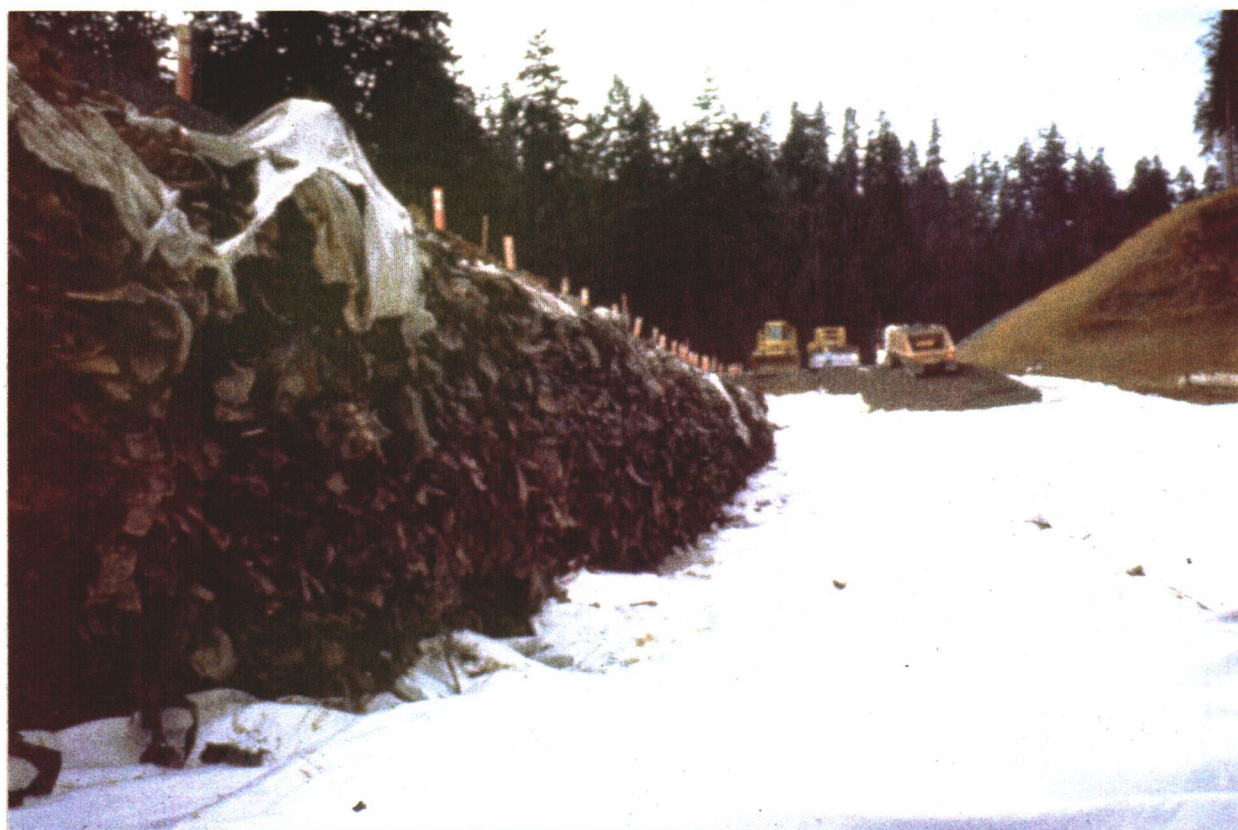
Figur 20. Vertikal vegg tyder på høy friksjonsvinkel

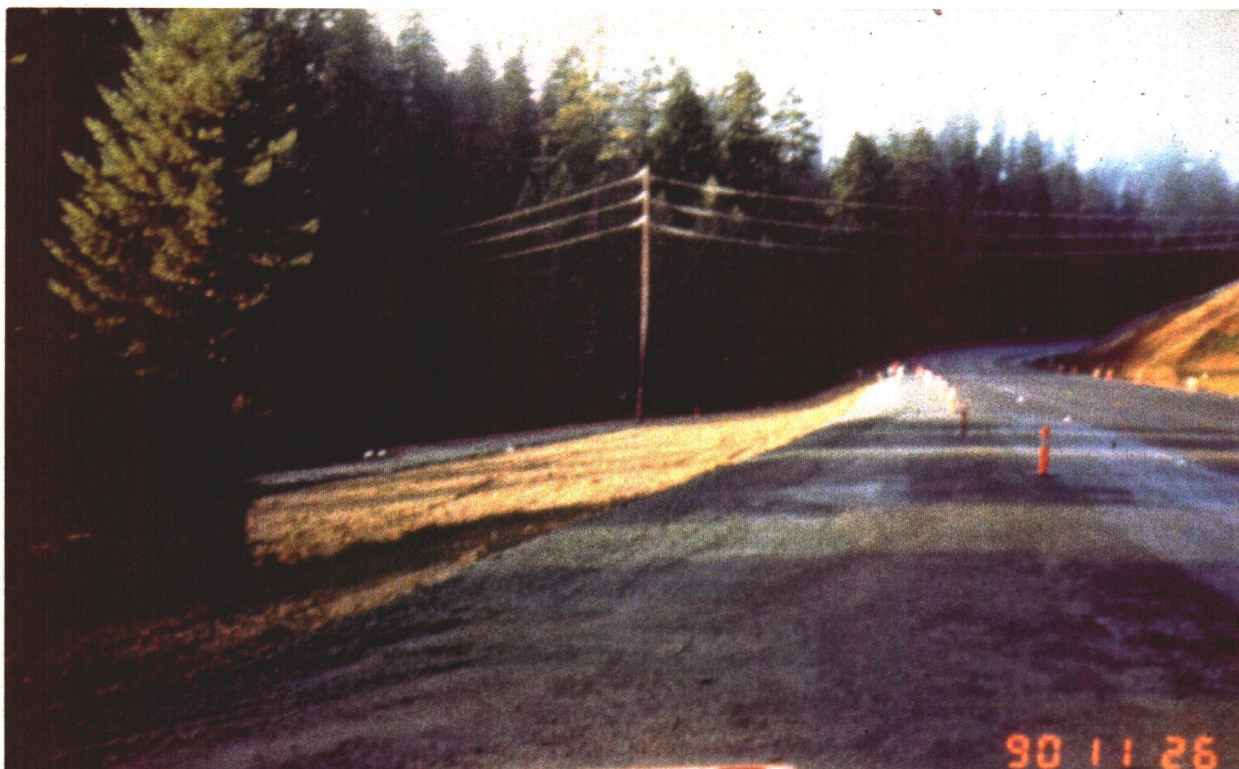
Figur 21. Ferdig fylling
