# Kabelinspeksjonsutstyr

Nr. 2525

## TEKNOLOGIRAPPORT nr. 2525

**Kabelinspeksjonsutstyr**

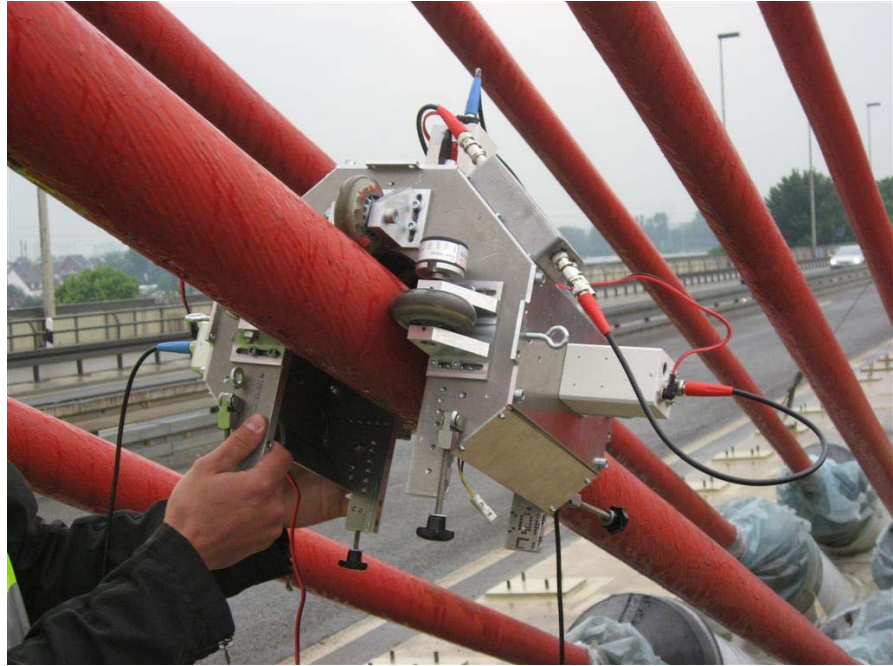
1.7.2  
Øvre del av  
inspeksjonsenheten

”Kjøretøyet” kjører langs en kabel, og er forbundet med registreringsenheten ved hjelp av kabler. I inspeksjonsenheten er 4 videokameraer som er plassert sli at kabelen blir filmet fra 4 sider. Det er også en sensor som måler malingstykkelse. Videoopptakene og malingstykkelsen blir registrert kontinuerlig etter hvert som enheten kjører langs kabelen. Hvor på kabelen man er registreres ved avstand fra startpunktet for opptaket. ”Kjøretøyet” kan også utstyres med en magnetinduktiv sensor som kan registrere trådbrudd i kabelen. For egen del vil jeg tilføye at det gjenstår å se om utstyret holder hva det lover på dette punkt. Jeg har ved flere anledninger tidligere blitt presentert for magnetinduktive systemer som skal kunne registrere trådbrudd i kabler – uten at resultatet har vært spesielt imponerende. (Dette kan eventuelt testes ut på hovedkablene på Lysefjordbrua på strekket mellom tårn og forankringer).

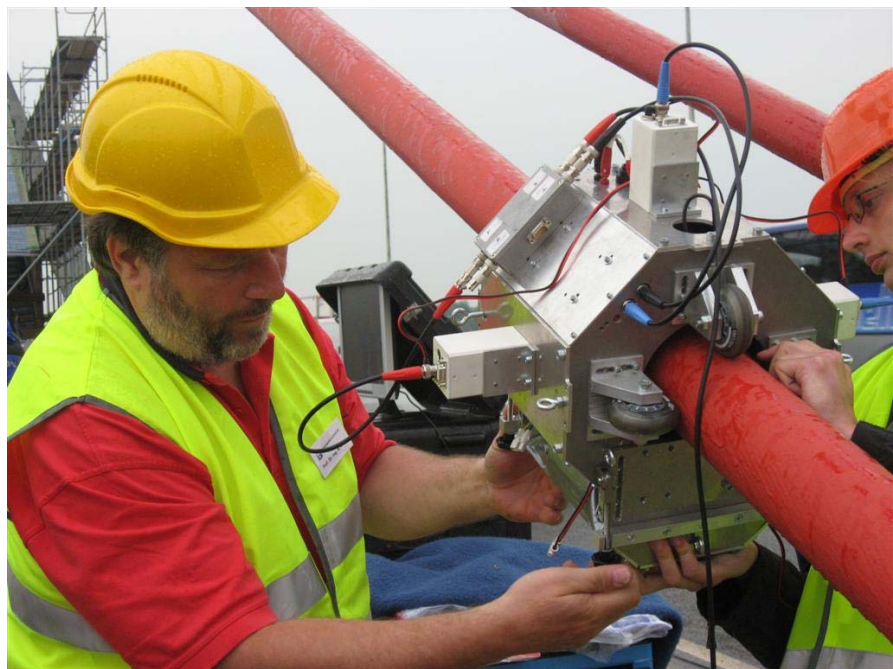
1.7.3  
Montering av  
inspeksjonsenheten.  
"kjøretøyet"

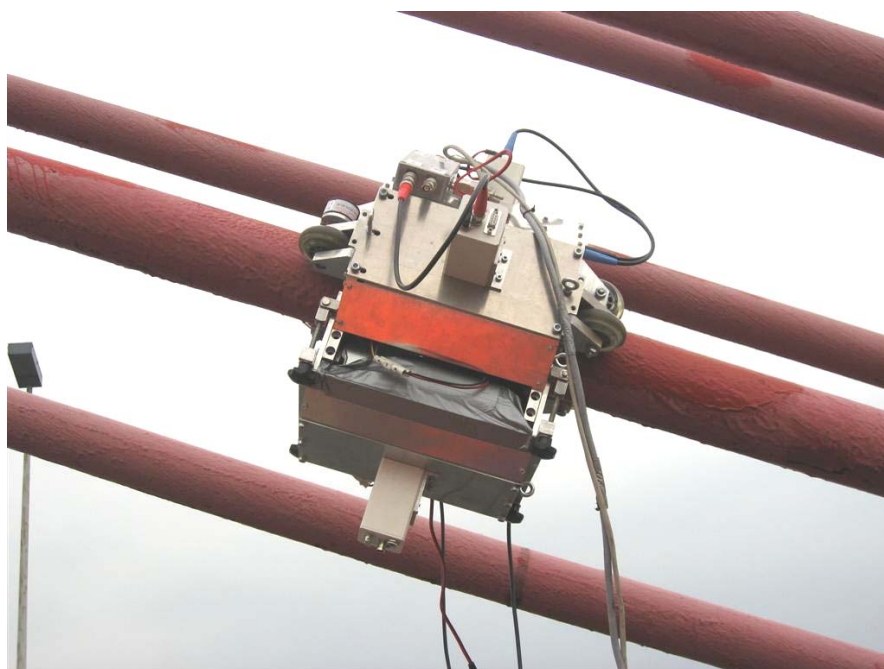
1.7.5

Inspeksjonsenheten  
kjører på kabelen

Det trengs to personer for å operere utstyret. En person fjernstyrer ”kjøretøyet” og bestyrer registreringen. Den andre personen holder orden på kablene mellom ”kjøretøyet” og registreringsenheten. ”Kjøretøyets” hastighet er opp til 5 m/s. Utstyret kan også brukes på vertikale kabler med høyde opp til 100 m.

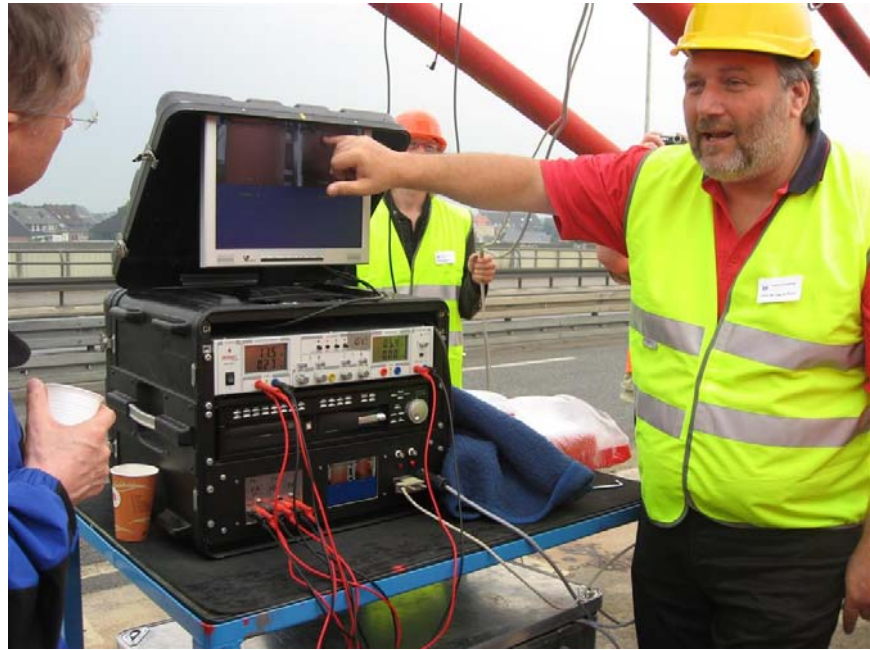
1.7.6  
Registreringsenheten.  
Dr. Boué forklarer hva  
som registreres.

Registrering av videoopptakene og malingstykkelsen fungerte bra.

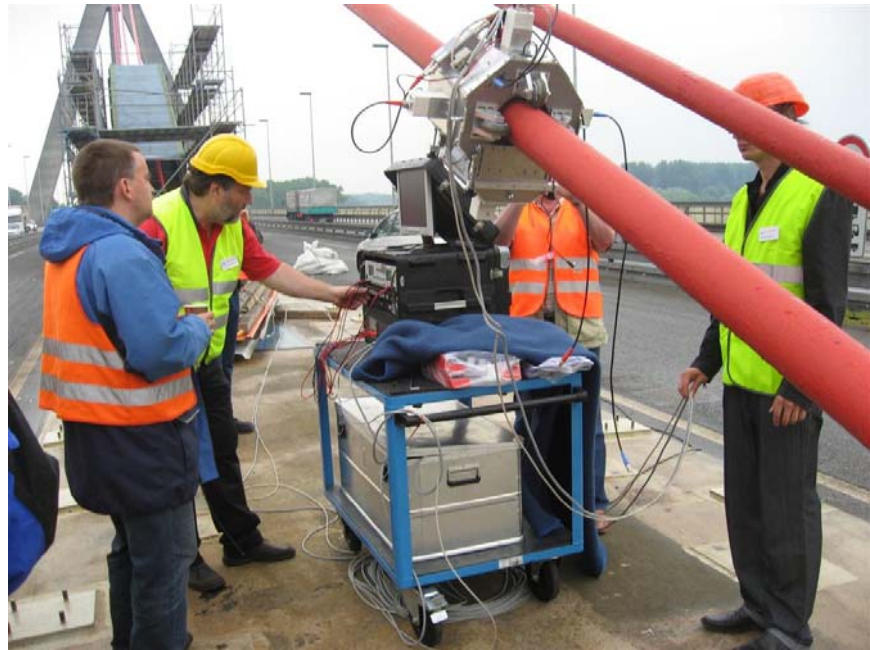
1.7.7  
Dette er hele  
inspeksjonsutstyret

Inspeksjonsutstyret består av en inspeksjonsenhet kalt ”kjøretøy” og en registreringsenhet.

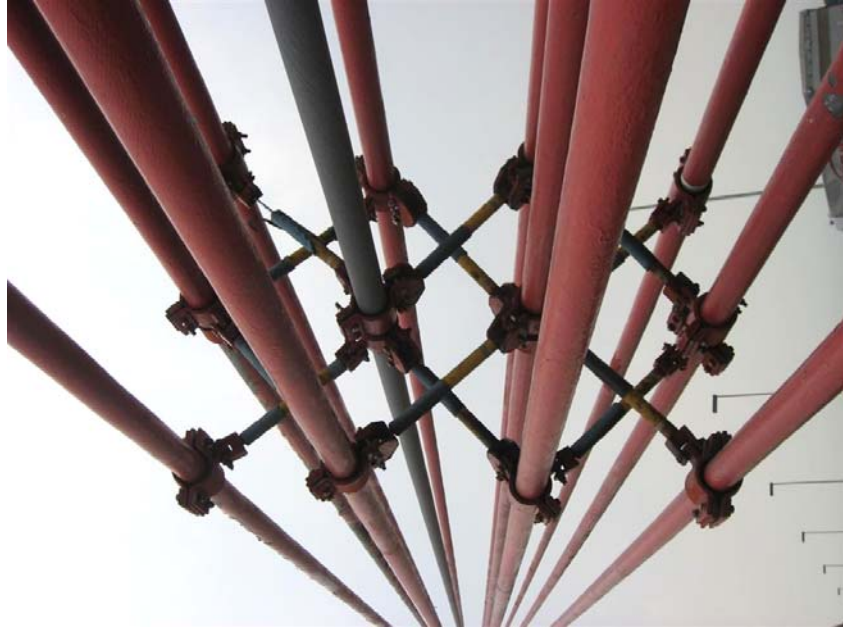
1.7.8

Svingningsdempere på kablene

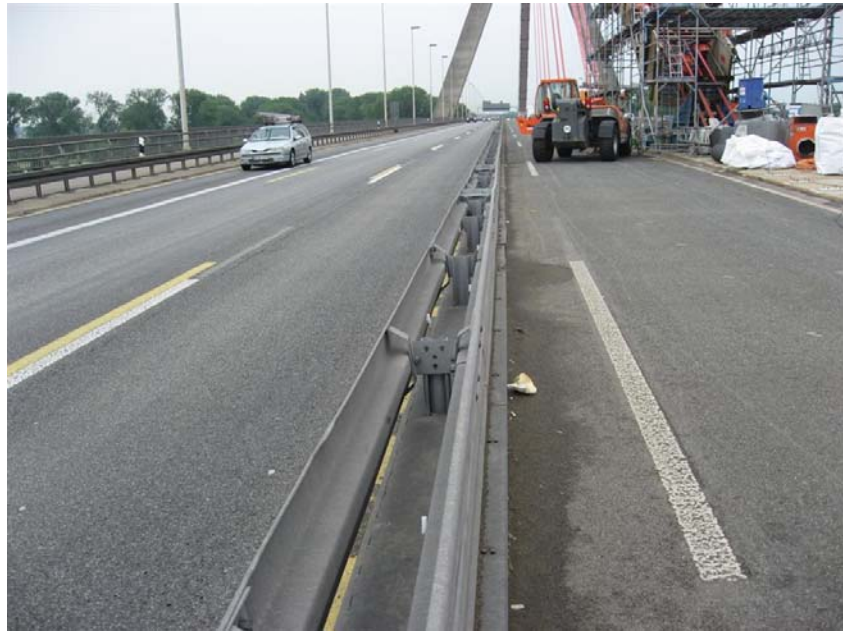
1.7.9

Vedlikehold pågår. For langvarig vedlikehold tar man i bruk kjørefeltet nærmest midtdeler til vedlikeholdsformål, samtidig som skulderen brukes som nytt kjørefelt. Midlertidig rekkverk er montert.
