**Kald gjenbruk som slitedekke,
erfaringer 1995**

Laboratorieserien, rapport nr. 75

**Samarbeidsprosjekt 1995:
Kald gjenbruk som slitedekke**

Joralf Aurstad og Anne Kari Trøan

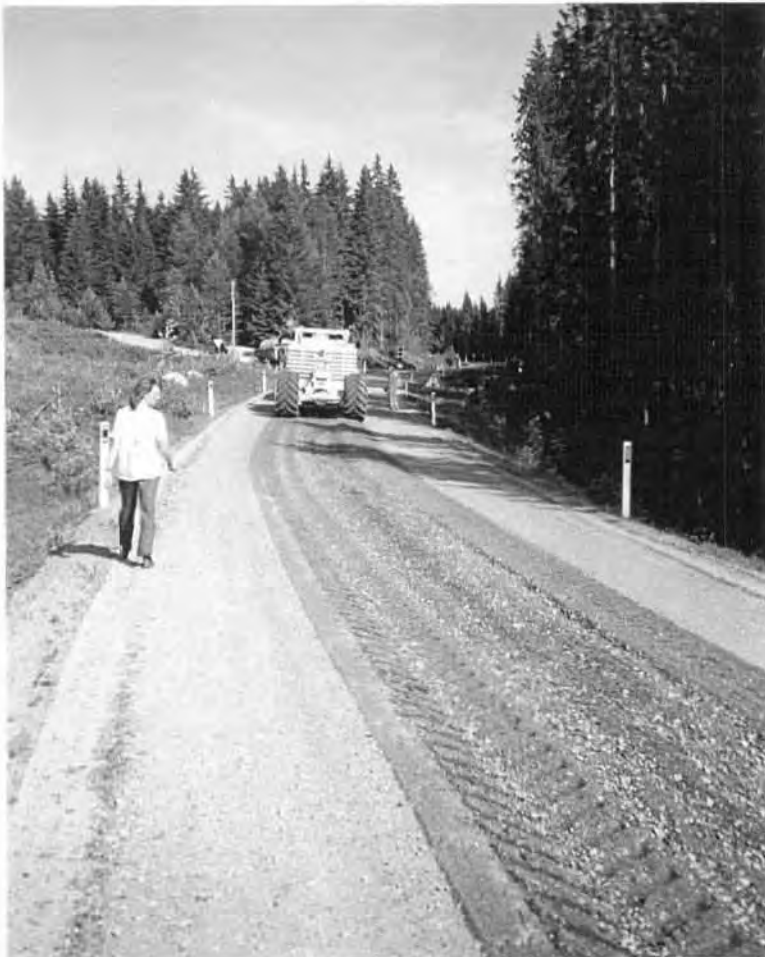
FIGUR 2 Fres i arbeid med dypstabilisering på Rv 200 i Hedmark

Stabiliseringen ble avrettet og komprimert med veghøvel.

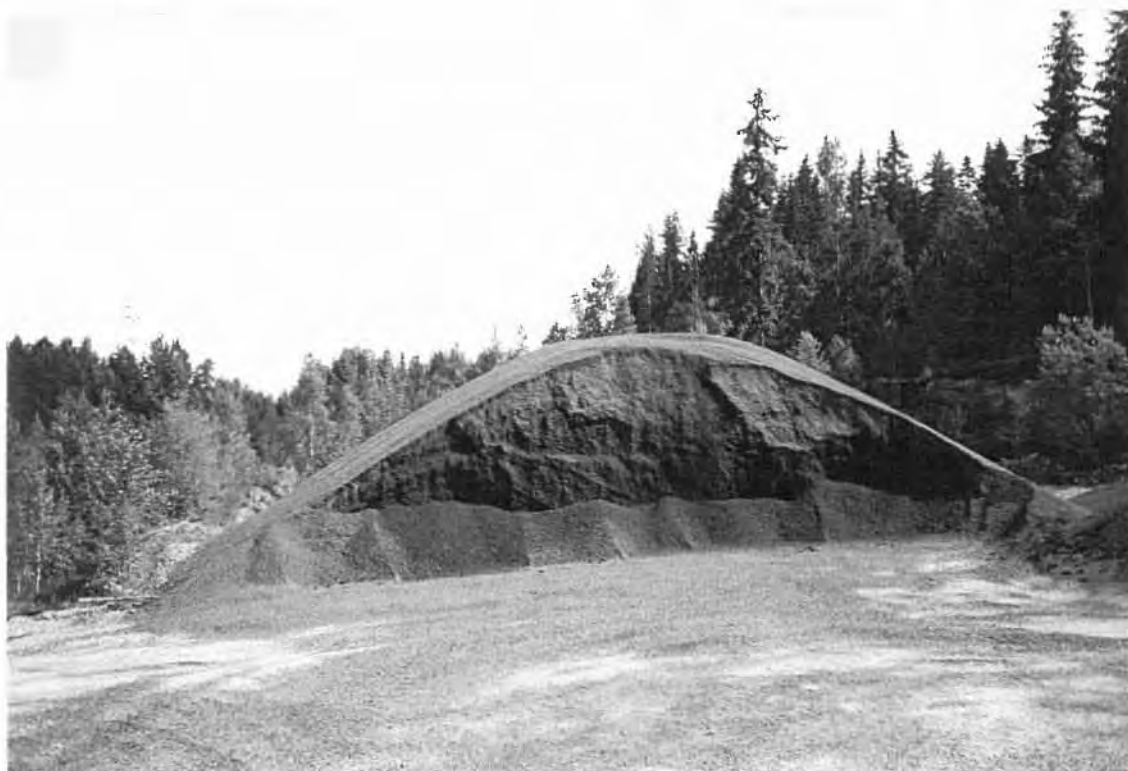
FIGUR 3 Lagerhaug 8-16 material (liten og ingen klumpdannelse)

Knusing og fraksjonering av materialene ble foretatt av Statens vegvesen Buskeruds mobile slagknuseverk. Massene ble fraksjonert i to lagerhauger; 0-8 mm og 8-16 mm (figur 3 og 4).

Ved oppstart av dekkeproduksjonen like etter at knusejobben var avsluttet, var det tydelige forskjeller på massene i de 2 lagerhaugene; finmassene (0-8 fraksjonen) hadde betydelig tendens til sammenkitting og klumpdannelse. Dette har sikkert sammenheng med at massene kom fra forskjellige dekker, delvis med myke bindemidler. I tillegg kommer det forhold at det var svært varmt i været i tiden før og under oppstart av produksjonen.

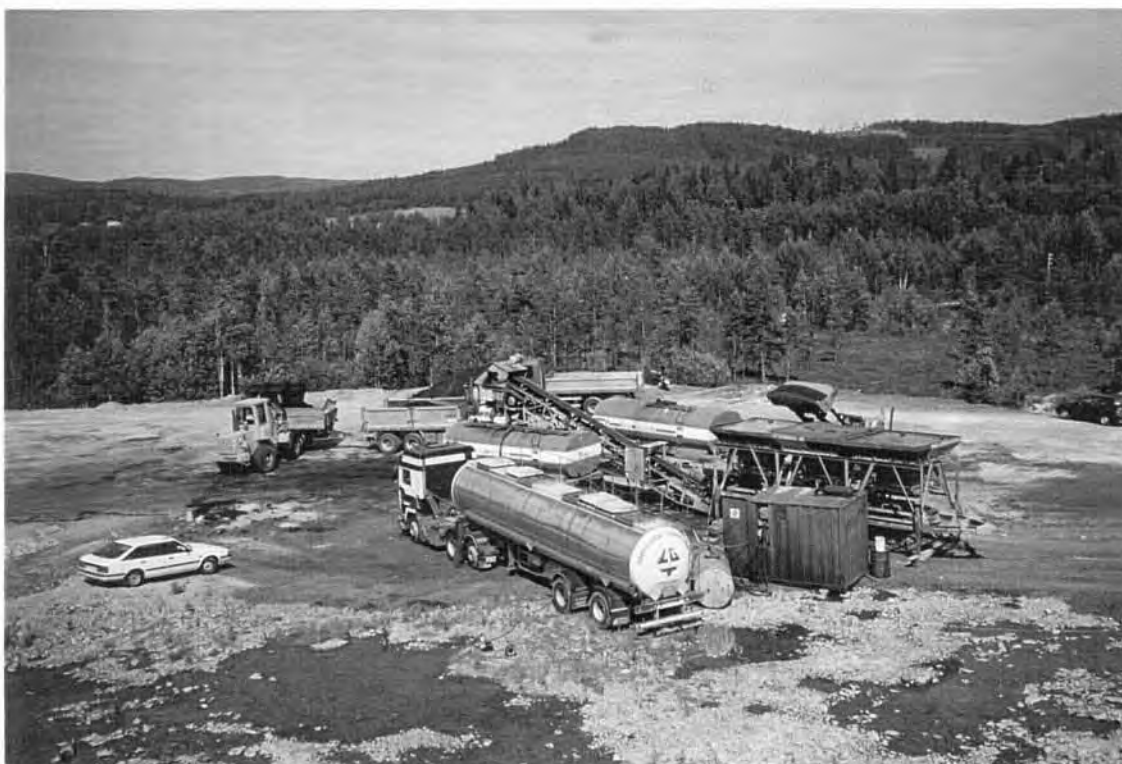
FIGUR 5 Base Mixer blandeverk, Gja-produksjon for Rv 200, Hedmark

Produksjonskapasiteten på verket ble oppgitt til ca 100 tonn/time.

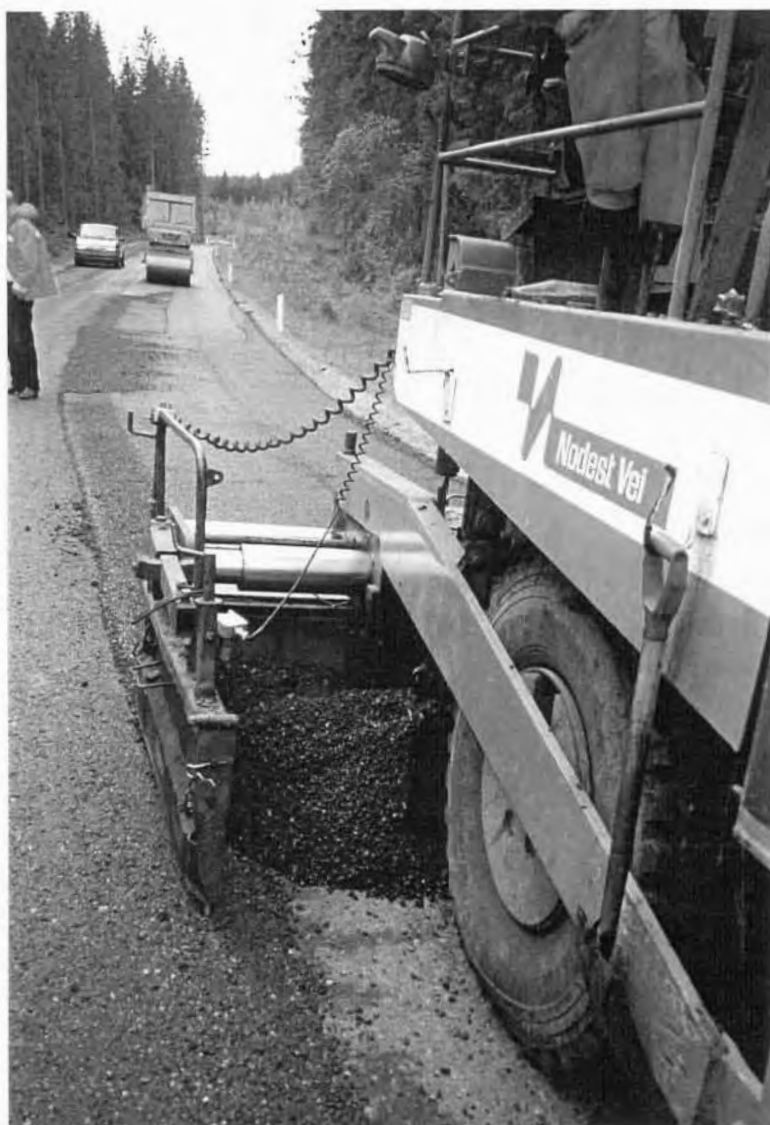
FIGUR 7 Utlegging av Gja, Rv 200

Dekketykkelsen var ca 4 cm (100 kg/m²).

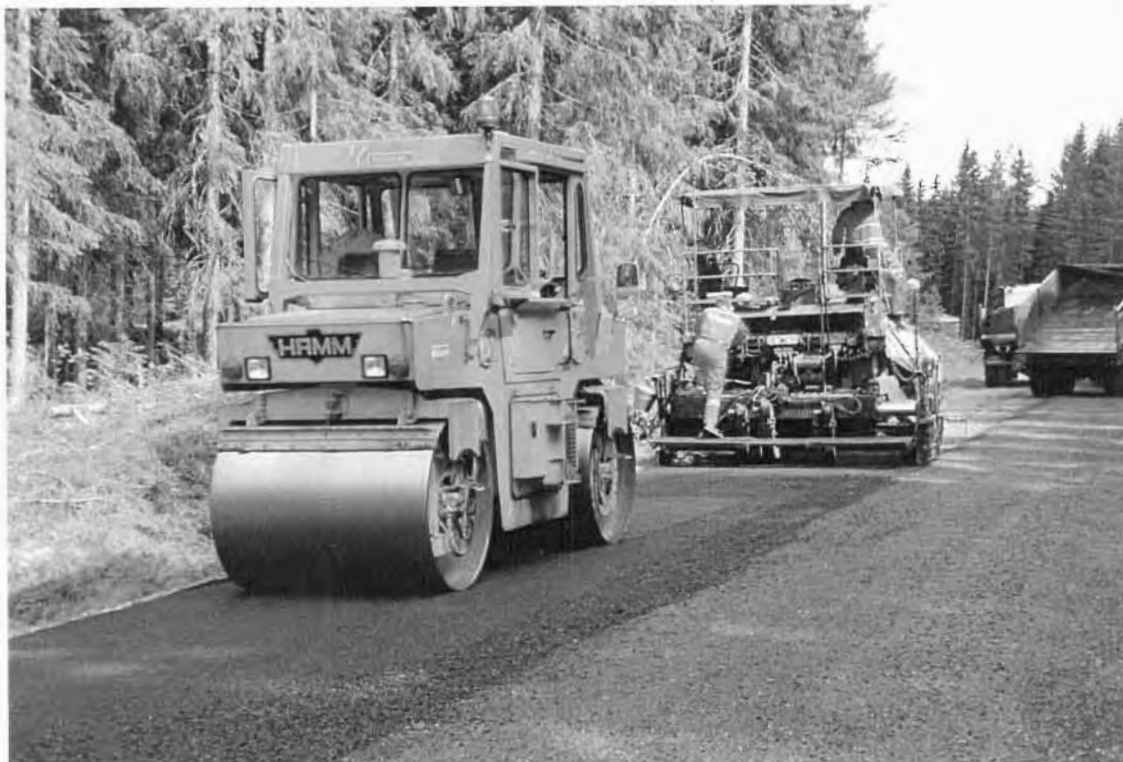
FIGUR 8 Valsing av nylagt Gja, Rv 200

Til kompakteringen ble det brukt en 8 tonnns stålvals (oscillerende vibrovals). Dekket ble jevnt over kompaktert med 5 overfarer, derav 2-3 med vibrasjon for å orientere kornskjelettet. Det var svært lite fritt vann å se på dekket under kompakteringen (figur 8).

Dekket ble trafikkert like etter utlegging, og selv om trafikken var moderat ble det litt steinlipp på det nylagte dekket i det varme været. Som avslutning på hver dagsproduksjon ble derfor utlagt strekning glattvalset en gang for å presse ned løse fragmenter. Etter den påfølgende "nattero" hadde dekket god fasthet.

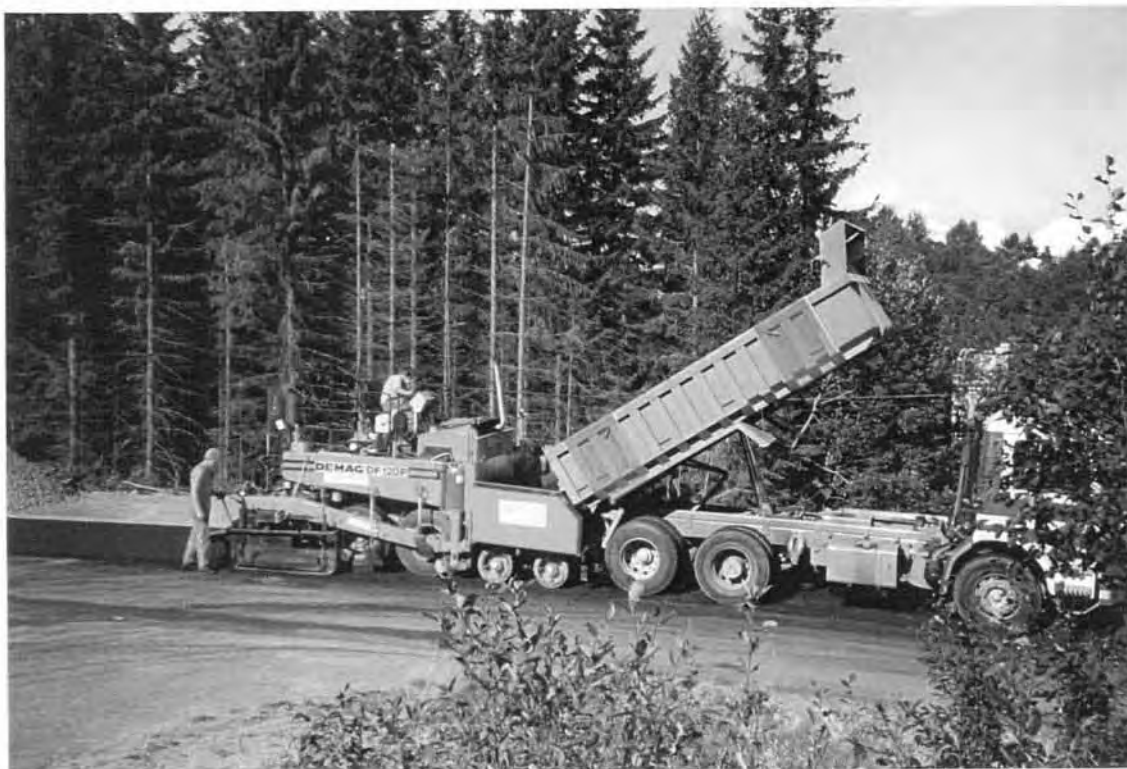
FIGUR 13 Utlegging av Gja, Fv 502

Opprettingsmassen ble lagt med samme type utstyr. Denne massen gikk også veldig greit gjennom utleggeren. At det ble lagt tynt lag (ca 3 cm) medførte enkelte problemer på de stedene som var forsterket med grus. Noe av steinen kom opp i overflata, og ble dratt med framover av utleggeren.

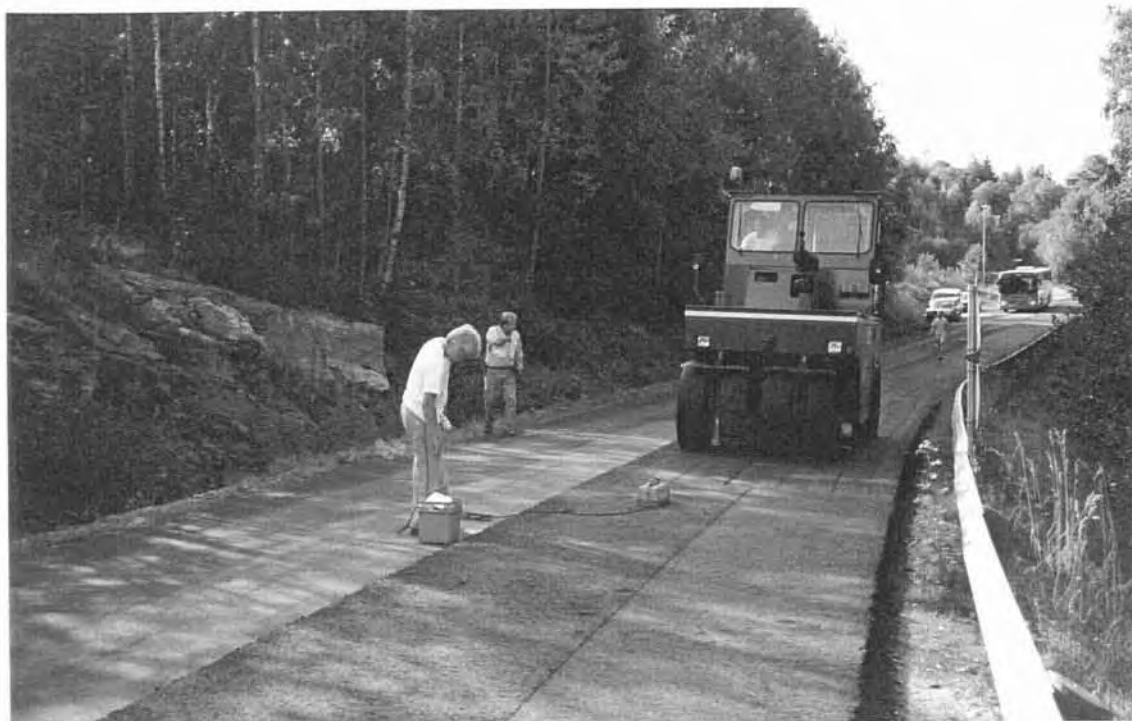
FIGUR 14 Kompakteringsforsøk, Fv 502

Kompakteringen av dekket ble utført i 2 trinn. Først ble det benyttet en 10 tonns gummi-hjulsvals. Valseforsøk viste at 3 overfarer med denne ga optimal kompaktering. Dekket fikk så "hvile" en stund (til det ble skiftet side eller på slutten av dagen) før en 8.5 tonns slettvals kjørte over én gang. Slettvalsen hadde oscillerende vibrering, men det ble funnet at vibrering ikke hadde noen hensikt. Valseforsøk viste at massen tok en del komprimering etter å ha ligget en stund.

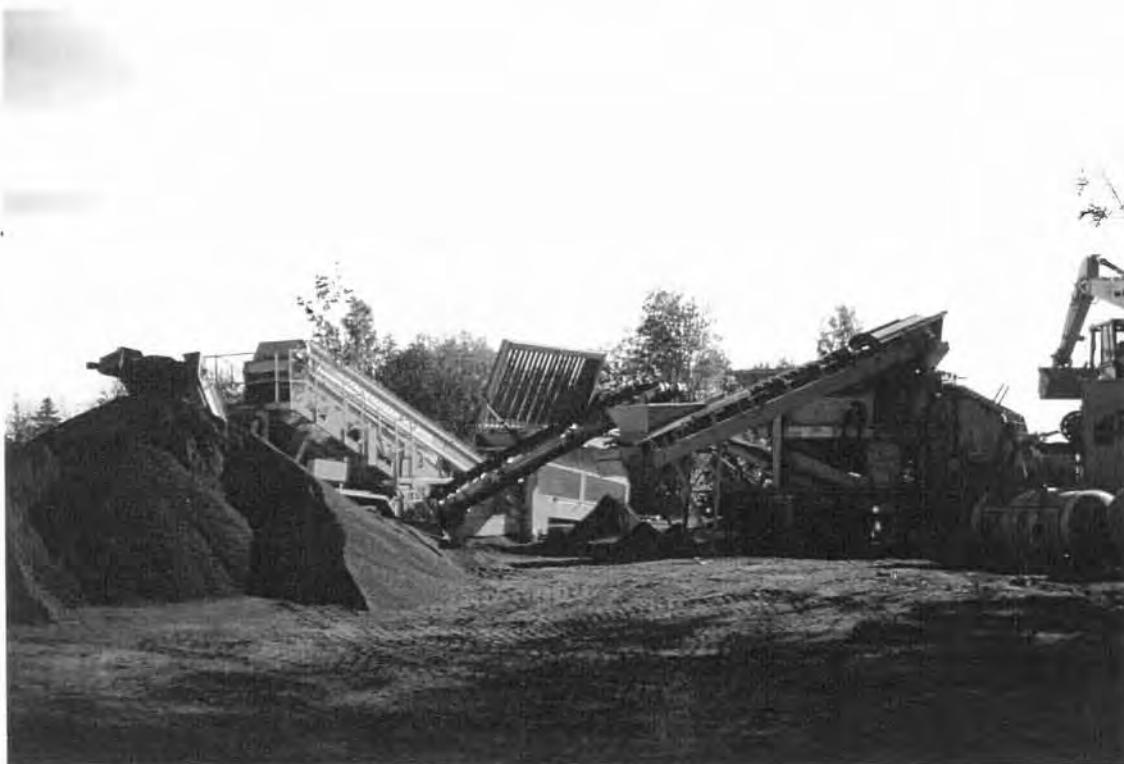
FIGUR 17 Oppstilling av knuseverk ved Ottarsrud

Dårlig plass i grustaket gjorde det umulig å knuse opp store lagerhauger. Men da masseproduksjonen foregikk parallelt, ble likevel knusekapasiteten godt utnyttet.

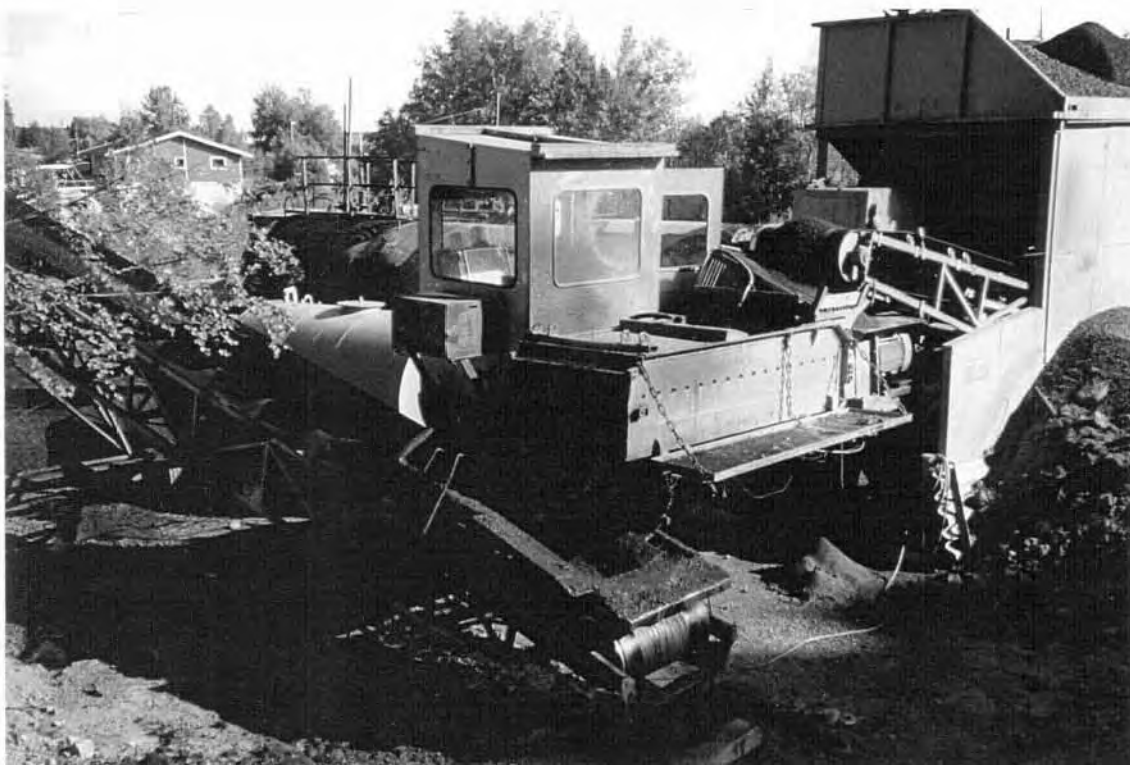
FIGUR 19 SVV Buskeruds ombygde oljegrusverk brukt til produksjon av Gja i Drøbak

Produksjonskapasiteten på verket ble oppgitt til ca 110 tonn/time.

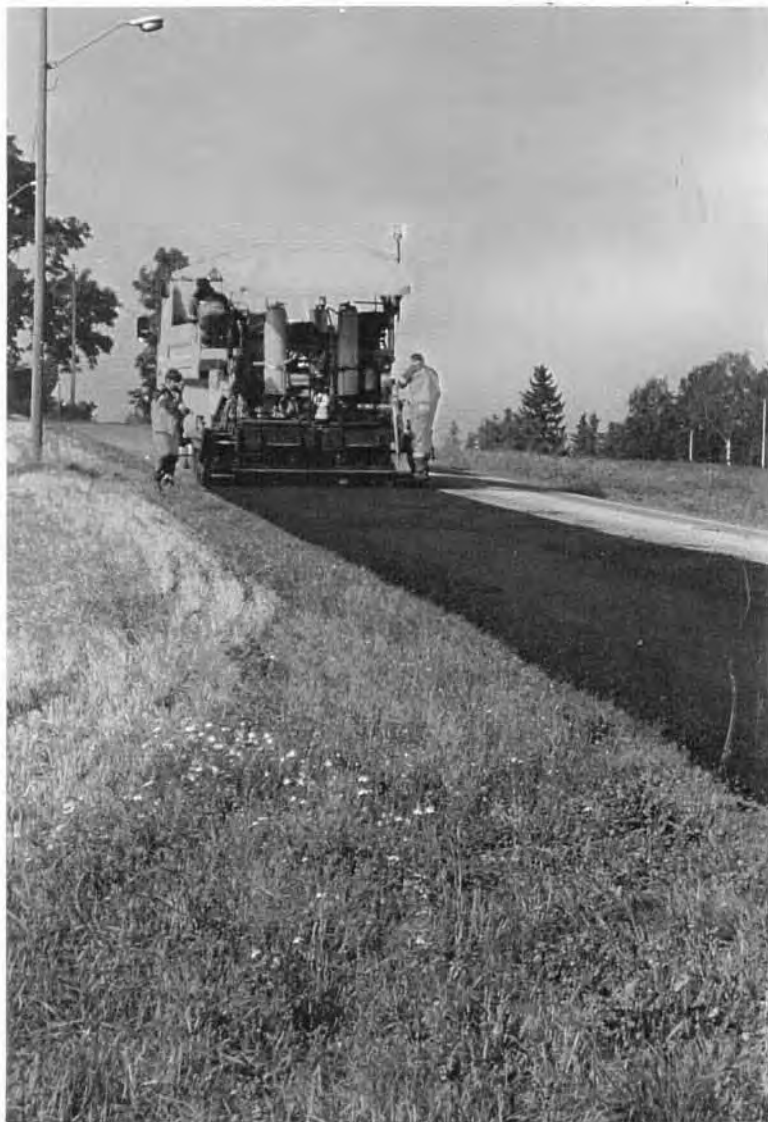
FIGUR 21 Utlegging av Gja, Fv 78

Dekket ble lagt ut med en kraftig hjulgående utlegger med stampekniver og vibrasjon på screeden. Det var noe klump i massen, men ikke verre enn at utleggingen gikk greit. Dekket ble jevnt og homogent.

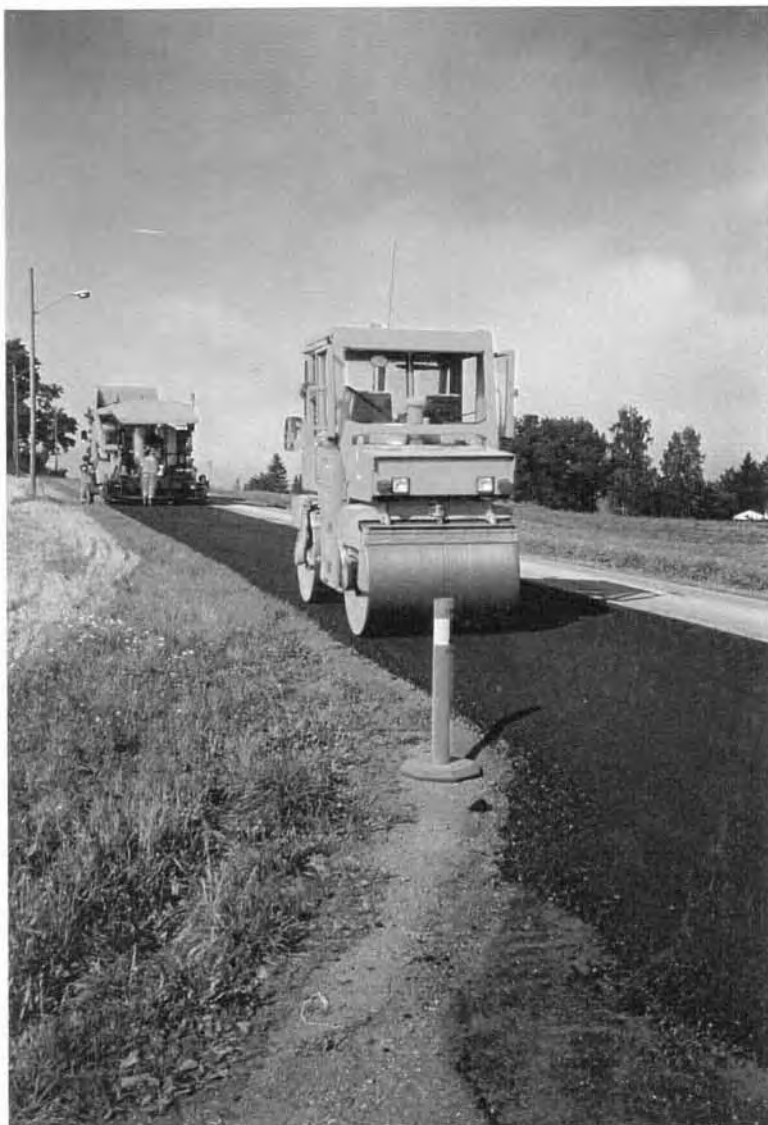
FIGUR 22 Valsing av nylagt Gja, Fv 78

Kompaktering ble gjort med en 6 tonns slettvals. Det viste seg at dekket tålte lite valsing før en begynte å se antydning til sprekker. Valsingen ble derfor gjennomført med kun to overfarer.

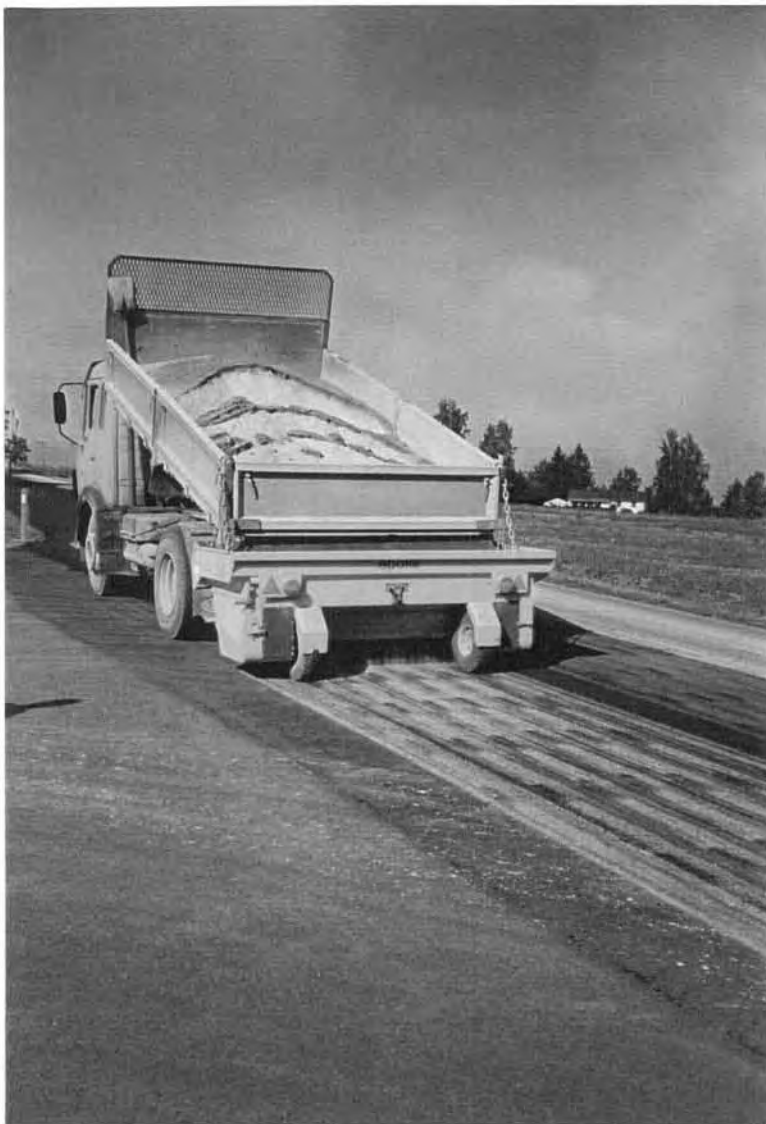
FIGUR 23 Avstrøing med finsand på nylagt Gja, Fv 78

Etter kompaktering ble dekket avstrødd med finsand for å unngå løsriving og steinslipp.

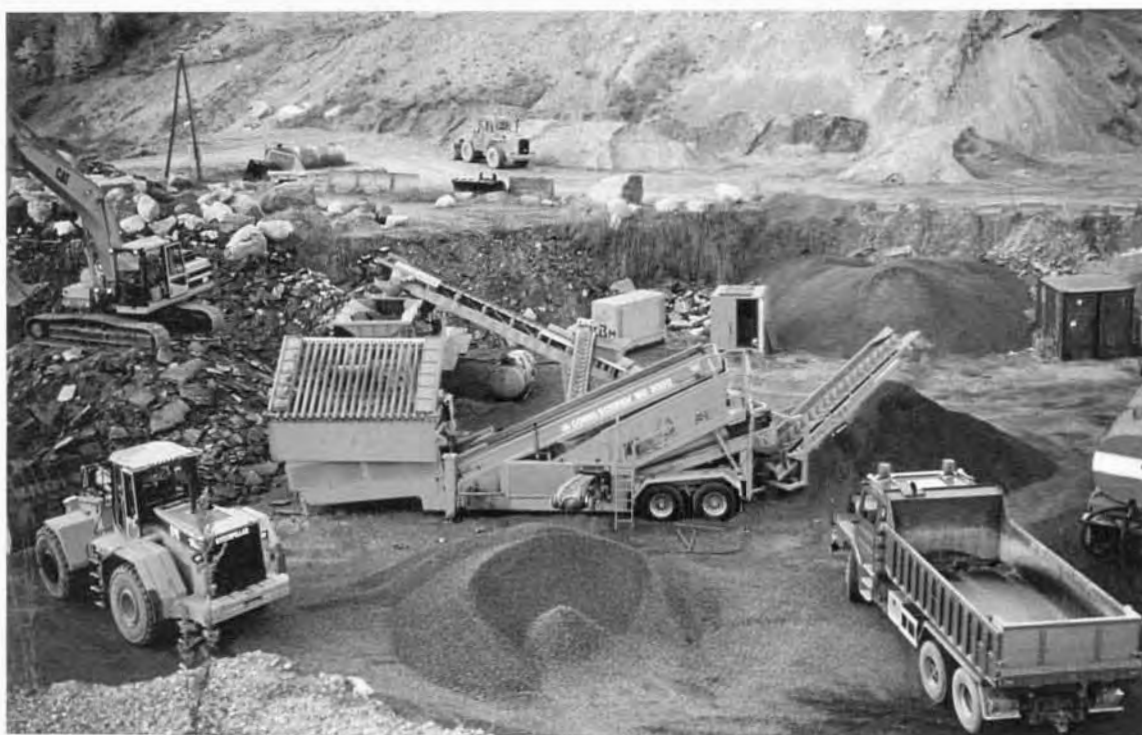
FIGUR 27 Knusing og fraksjonering i Egge grustak. Innlasting av flak med gravemaskin

Knuseverkets kapasitet var på ca 100 tonn/time (tilsvarende blandeverkets kapasitet!).

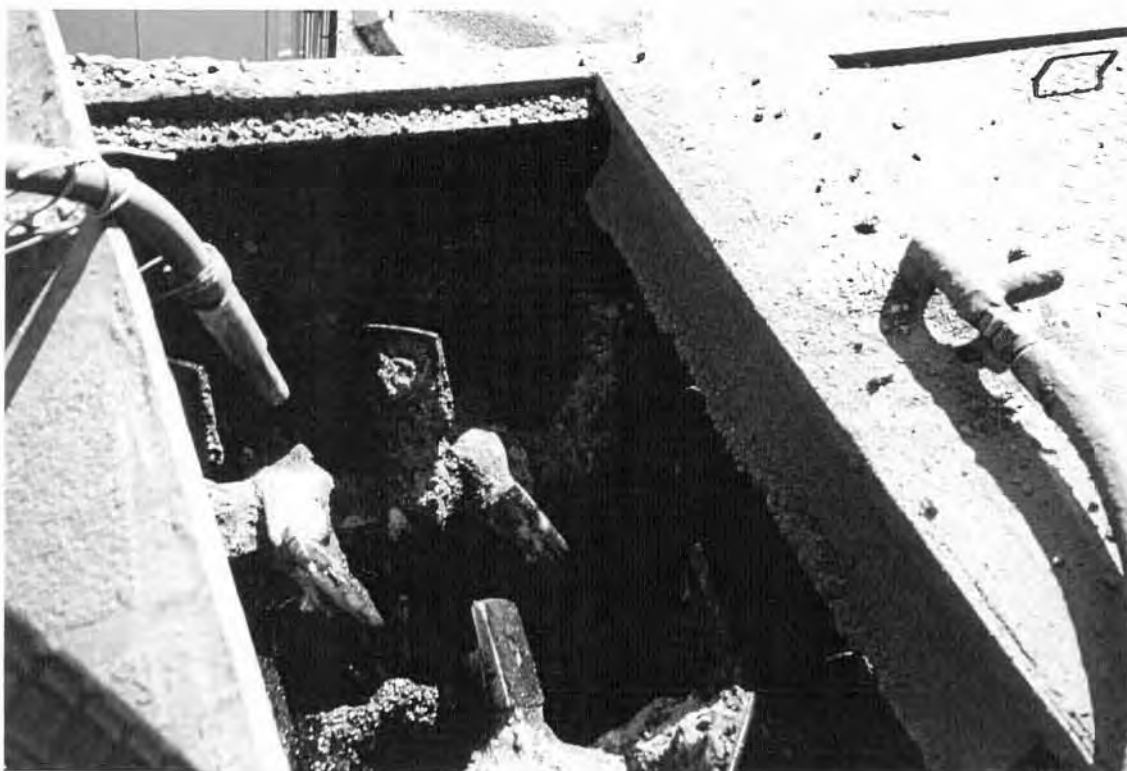
FIGUR 28 Tilsetting av vann til knustmassen foran i blanderen før emulsjons-påsprøyting (tverrstilt bom med sprededyser for emulsjon ses på lokket over blandekammeret)

Vann ble tilsatt ved innløpet i blanderen, foran emulsjonsdysene, slik at materialet ble fuktet opp og fikk "noen runder" i blanderen før bindemiddelet ble påført.

Emulsjonen ble tilsatt gjennom 2 dyser på en tverrstilt bom foran midten på blandekammeret (jfr figur 28).

Vann ble tilsatt lengst foran i blanderen, slik at materialet ble fuktet opp og blandet før emulsjonstilsetningen (se figur 28, kap 3.3).

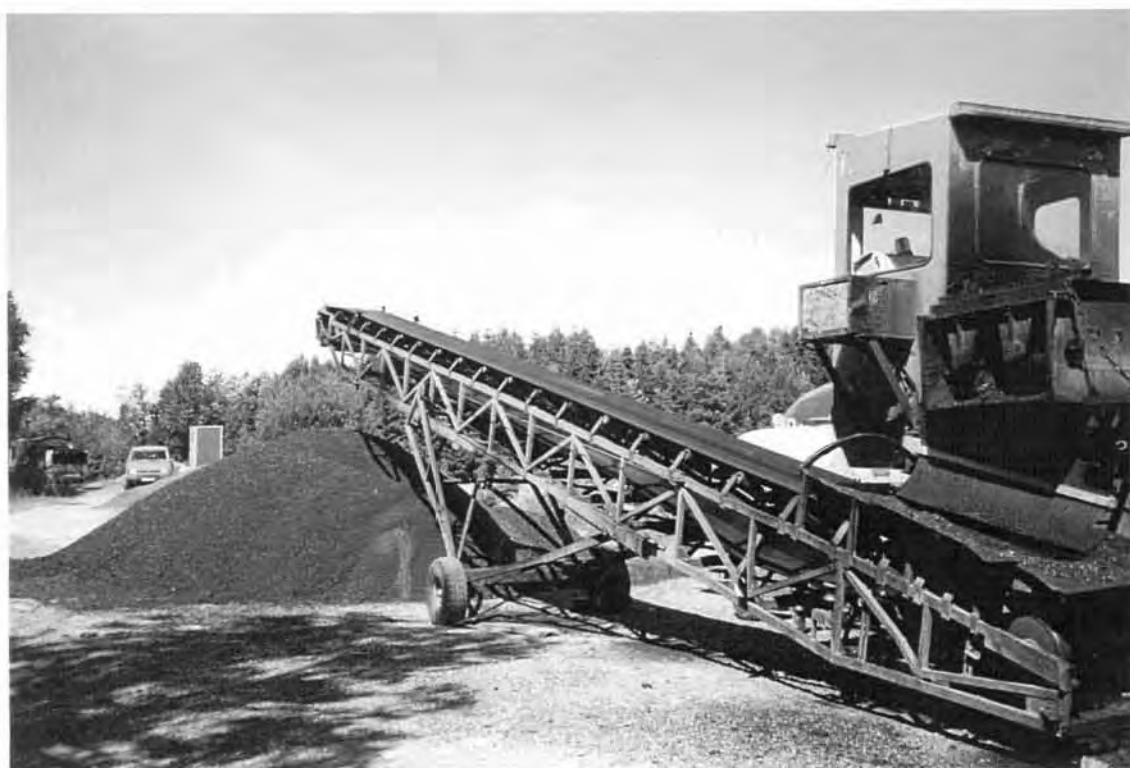
FIGUR 29 Transportbånd til sideplassert lagerhaug (gir bedre plass for opplastingen)

I alt ble det her produsert ca 3500 tonn Gja. Blandingsforholdet 50/50 mellom fint og grovt tilslag gjorde at det ikke ble noe "restopplag" av 0-8 massene, som ellers kan være et vanlig problem.

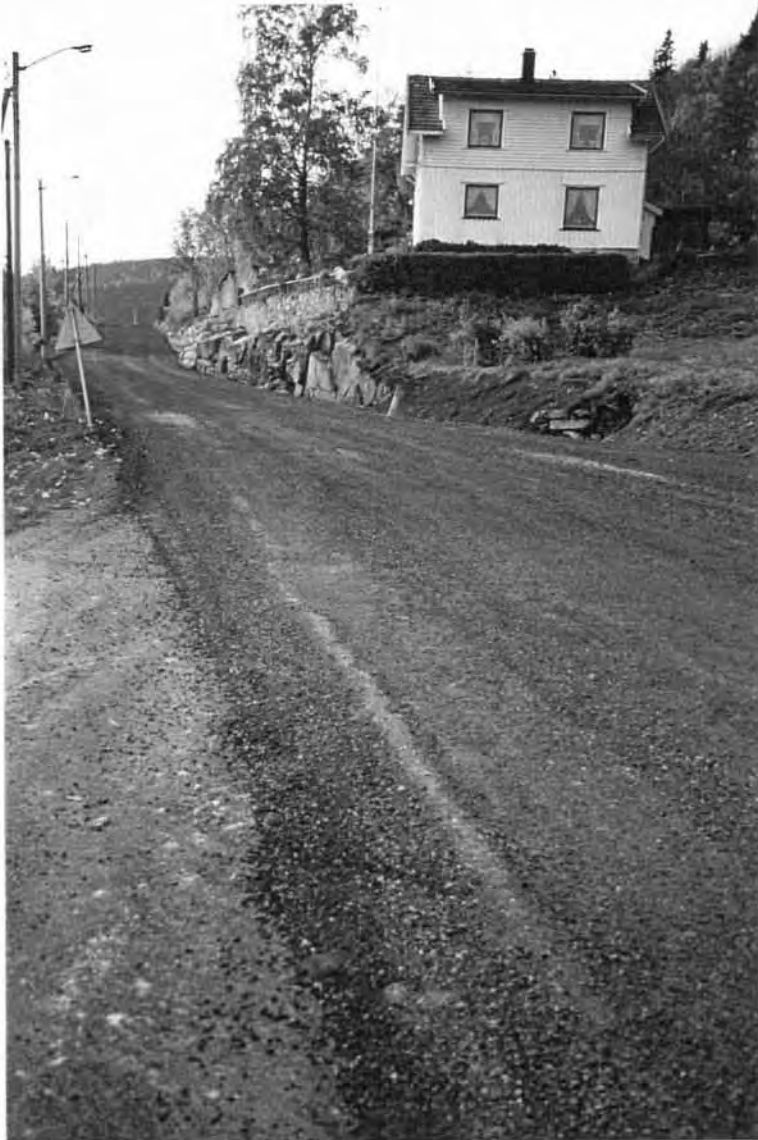
FIGUR 30 Opprettingslag av Gja utlagt med veghøvel, Fv 21

Til opprettingen ble det brukt samme masser som til toppdekket, med varierende tykkelser. Massene ble tippet direkte fra bil og så jevnet ut og kompaktert med veghøvel. I starten var det en del løse partikler, men massen satte seg etter hvert som det kom trafikk på dekket (figur 30).

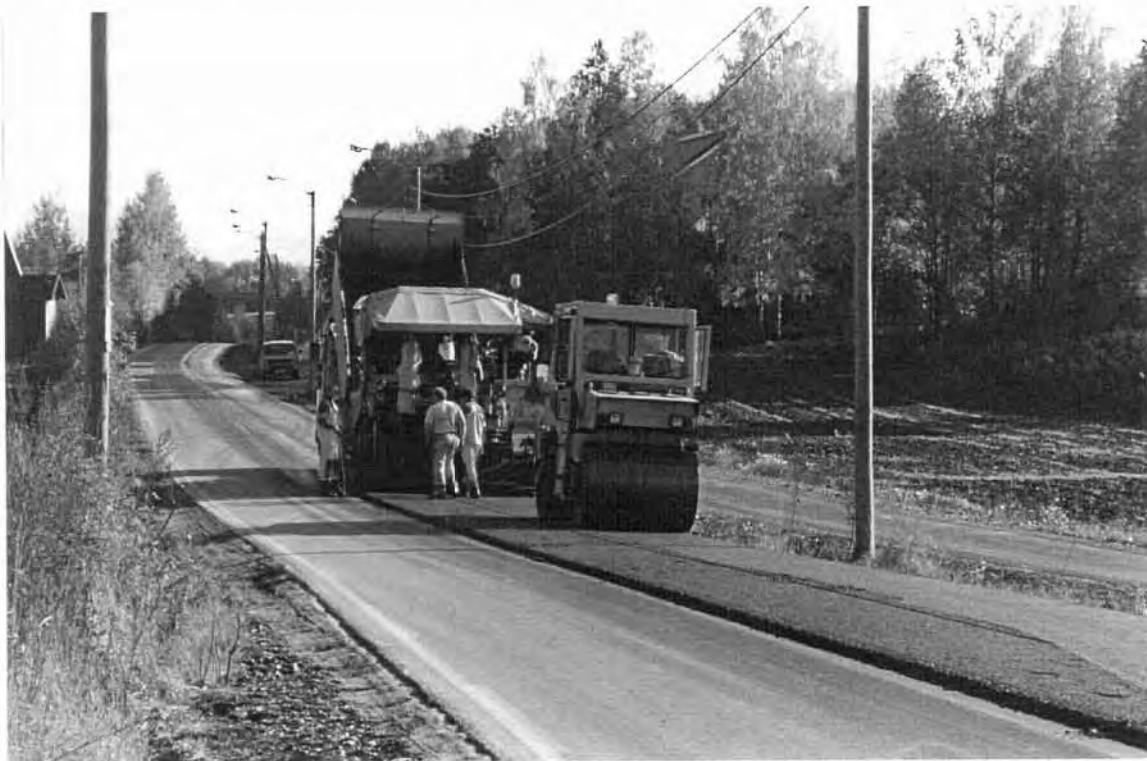
FIGUR 31 Utlegging av Gja, Fv 21 Buskerud

Til kompakteringen ble det benyttet en 6 tonns stålvals (slettvals). Det viste seg at dekket tålte lite valsing før riss og valsesprekker kom til syne. I disse sprekene kunne en se vann.

Etter kompaktering ble dekket avstrødd med sand.

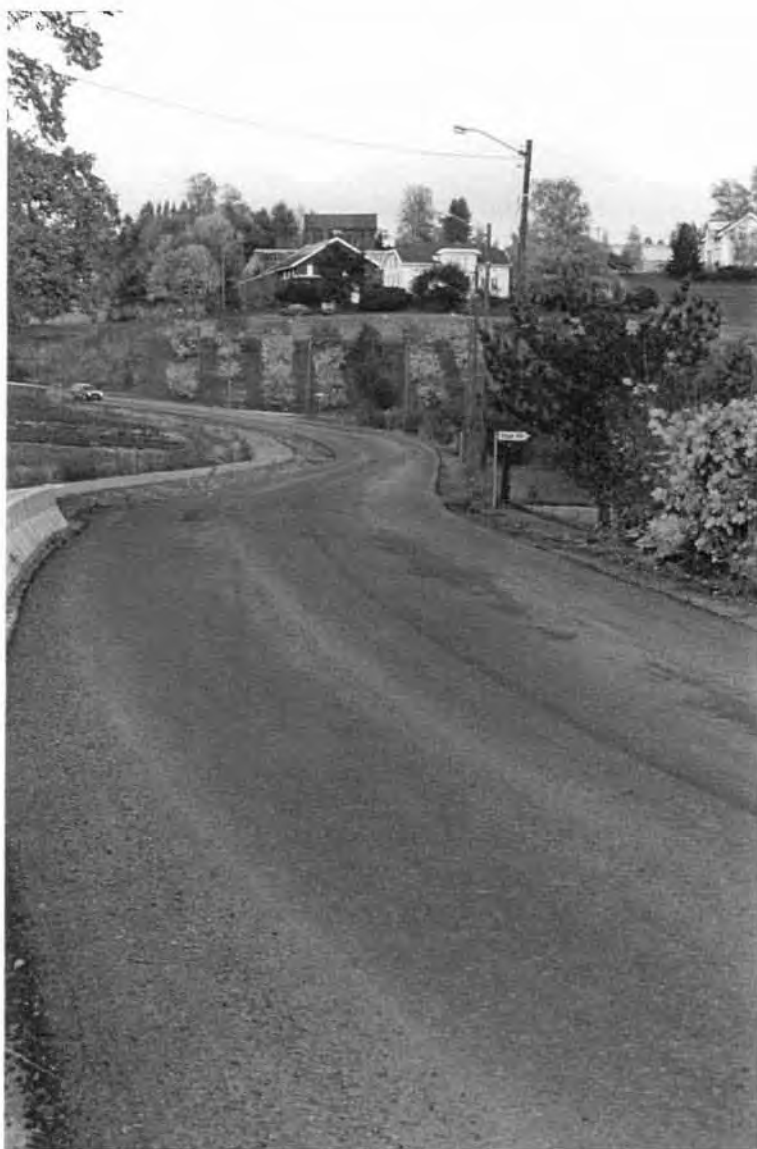
FIGUR 32 Dekke med kaldblandet Gja, Fv 21 Buskerud

Men ellers rapporteres dekket å ligge fullt ut tilfredsstillende etter den første høsten med trafikk.

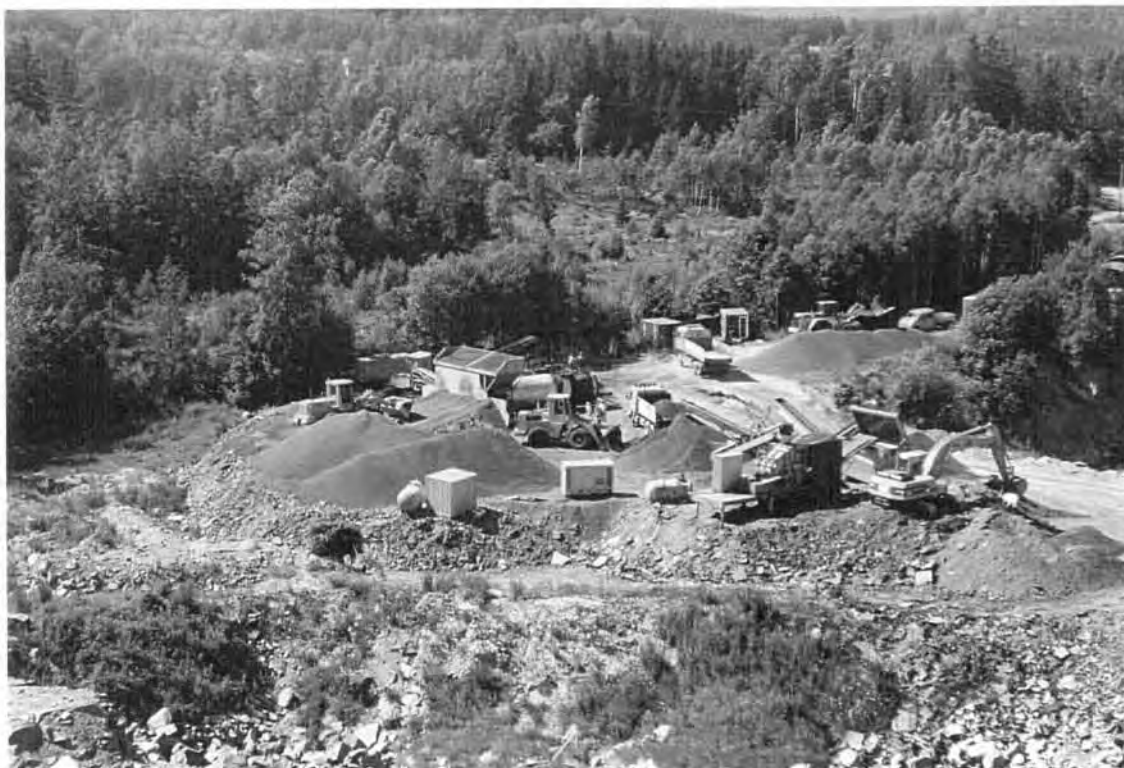
FIGUR 34 SVV Buskerud i gang med knusing av flak og blanding av kald Gja, Fokserød pukkverk Vestfold

Figur 34 viser bilde fra Fokserød pukkverk under produksjonen, her ses både knuseverket (i forkant) og kaldblandeverket like bak. Som bildet viser var det forholdsvis trangt mellom installasjonene!

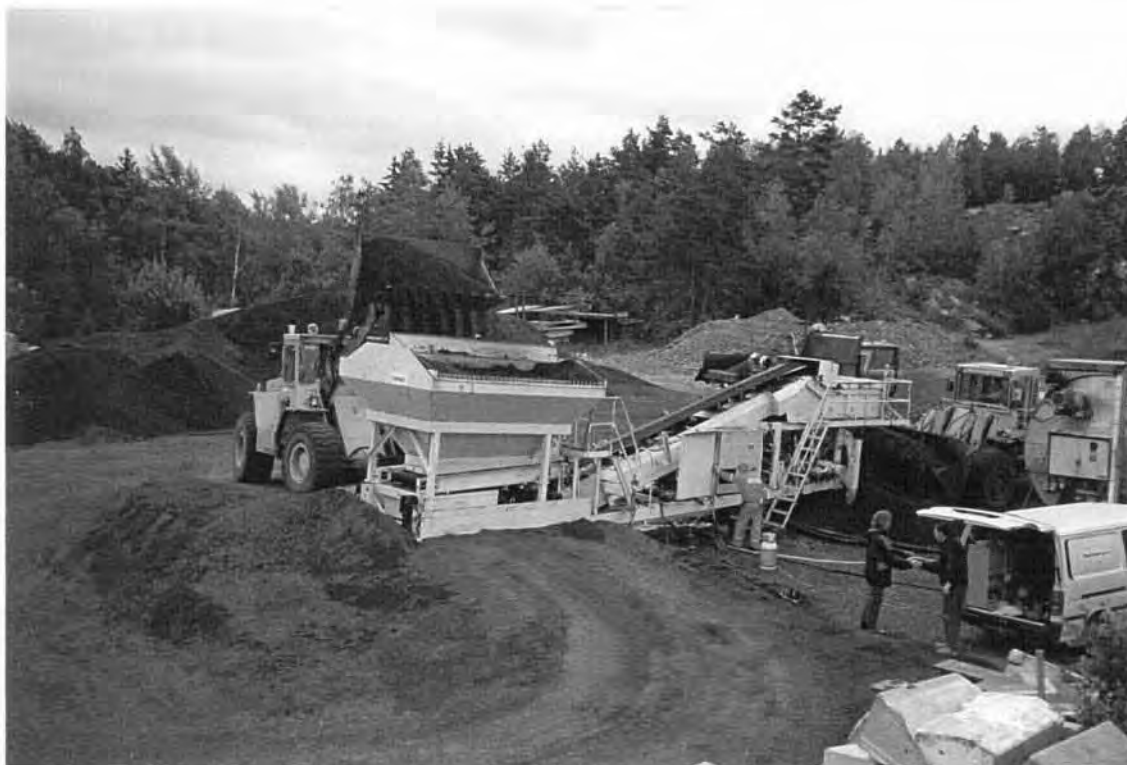
FIGUR 37 Produksjon av Gja-masser i regi av Vegdekke Asphalt, Freste i Vestfold

Massene ble lastet på bil direkte fra lagerhaug under blanderen, eller de ble flyttet over i en mellomagringshaug (begrenset lagerhøyde under/bak blanderen pga lav og "kompakt" verkskonstruksjon), jfr figur 37.

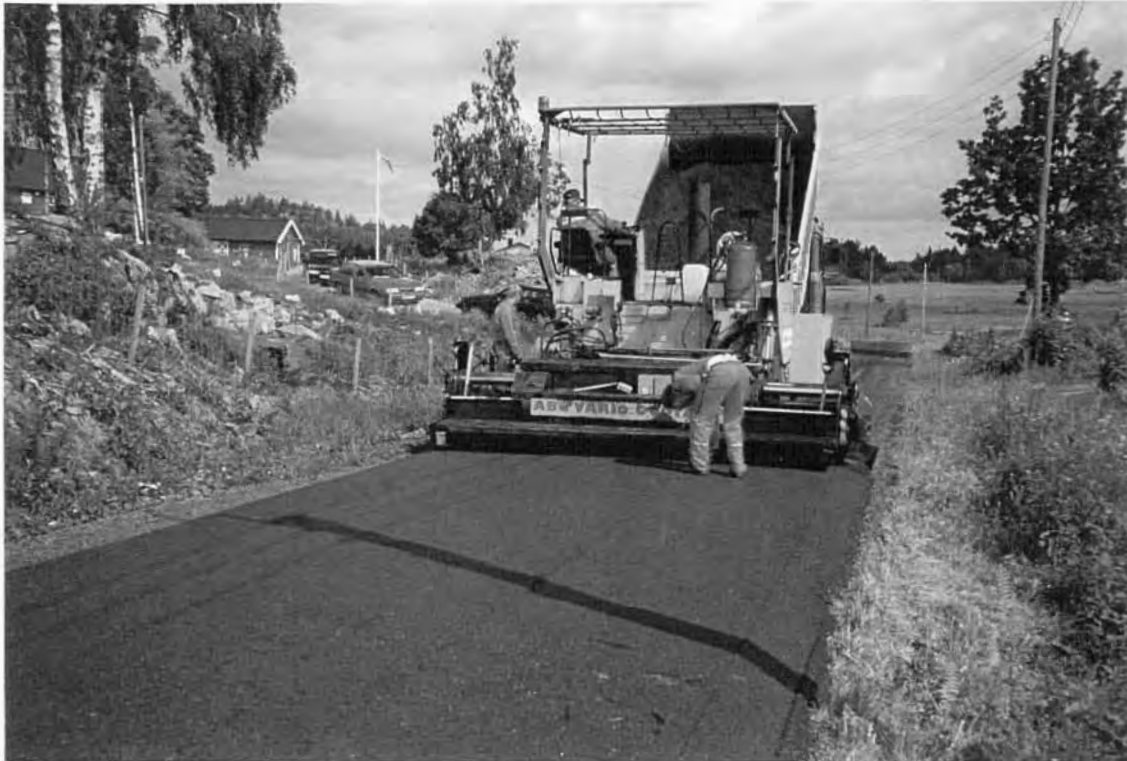
FIGUR 38 Utlegging av Gja-dekke, Fv 560 Vestfold.
Beltegående utlegger fra Veidekke Asphalt

Massene viste seg også lette å legge og viste ingen tegn til separasjoner. Overflaten ble svært tett og fin, mye takket være den høye andelen av finfraksjonen.

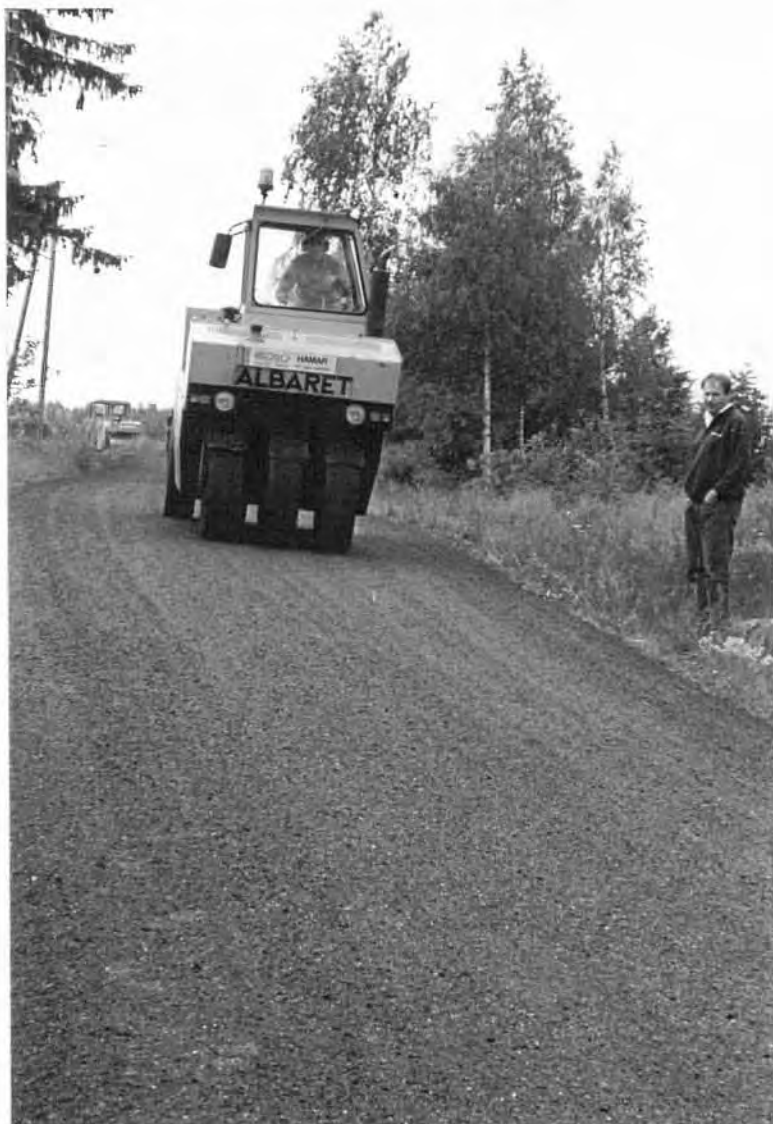
FIGUR 39 Kompaktering av Gja-dekke, Fv 560 Vestfold.
Bruk av gummihjulsvals med påfølgende glattvalsing med stålvals

Kompakteringen ble utført med en kombinasjon av gummihjulsvals og slettvals (stålvals). Hovedarbeidet med sammenknaing og kornorientering ble gjort med gummihjulsvalsen som kjørte over dekket med 5-6 overfarer. Kompakteringen ble så avsluttet og dekket glattet med 2 overfarer av stålvals (i gjennomsnitt).

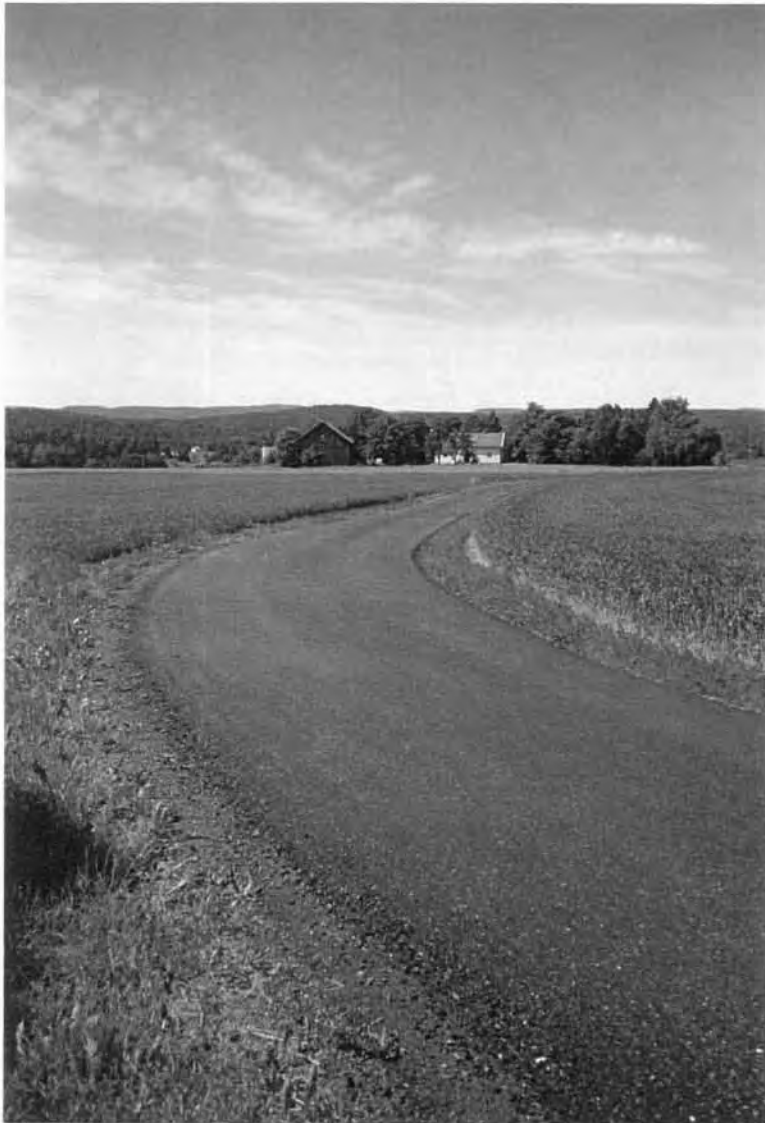
FIGUR 40 Dekke med kaldblandet Gja, Fv 665 Vestfold

Ellers er det ikke observert skader eller steinslipp på noen av parsellene i løpet av høsten 1995.

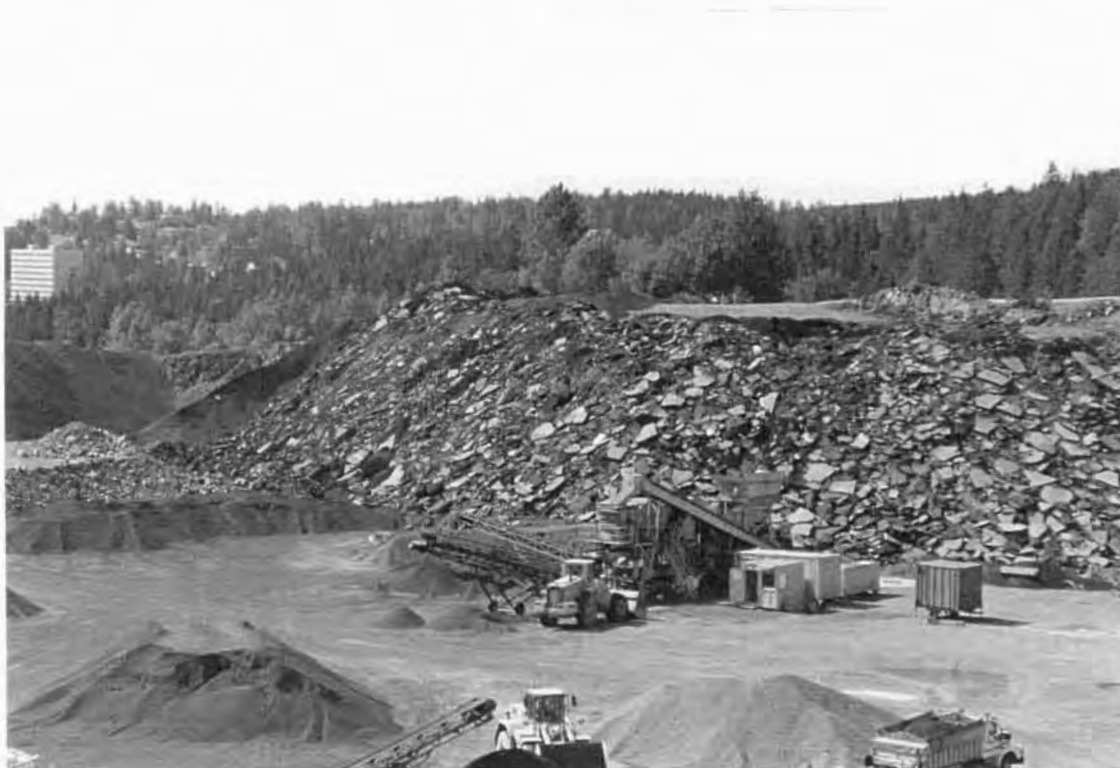
FIGUR 41 OVV's knuseverk i gang med sikting av fresemasser (innkjørte lagerhauger til venstre på bildet). Bak verket ruver det store deponiet av flakmasser.

Til knusing/fraksjonering brukte Oslo Veivesen sitt eget sorteringsverk på Huken. Fresemassene ble siktet i 2 fraksjoner; 0-8 mm og 8-16 mm. Massene virket tørre og lette å arbeide med (lite klumpdannelser og lite klebrige bindemidler).
