**Kald gjenbruk som slitedekke,
erfaringer 1995**

Laboratorieserien, rapport nr. 75

**Samarbeidsprosjekt 1995:
Kald gjenbruk som slitedekke**

Joralf Aurstad og Anne Kari Trøan

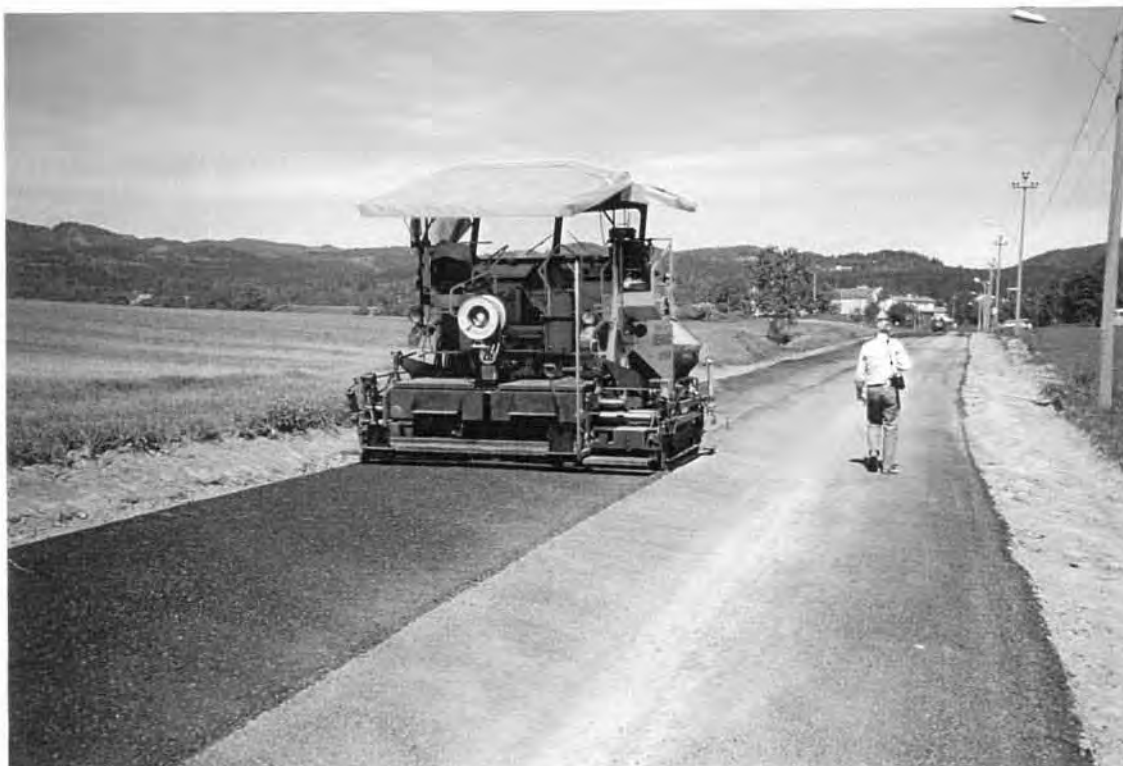
FIGUR 43 Utlegging av Gja 16 på Sørkedalsveien, Oslo

Lengste enkeltparsell var Sørkedalsvegen, ca 4.2 km med nærmere 2300 tonn Gja utlagt (jfr tabell 12 og figur 43). Dette var en større jobb hvor det bl a ble gjort omfattende dreneringsarbeider (grøfting, legging av stikkrenner).

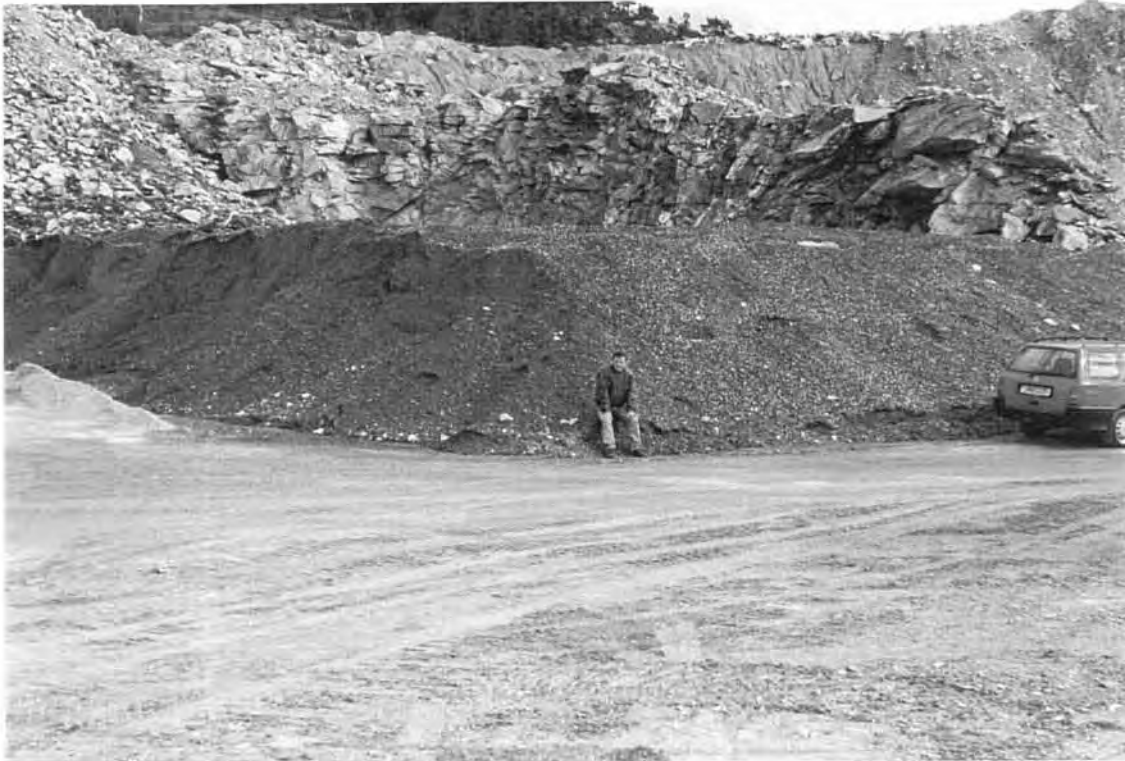
FIGUR 45 Knuste flakmasser 0-16 mm, tilslag til Gja i Bergen 1995 (ikke anriket)

Det var ingen utpregede tendenser til klumpdannelse etter knusingen, figur 45 viser et bilde av "restbeholdningen" høsten 1995.

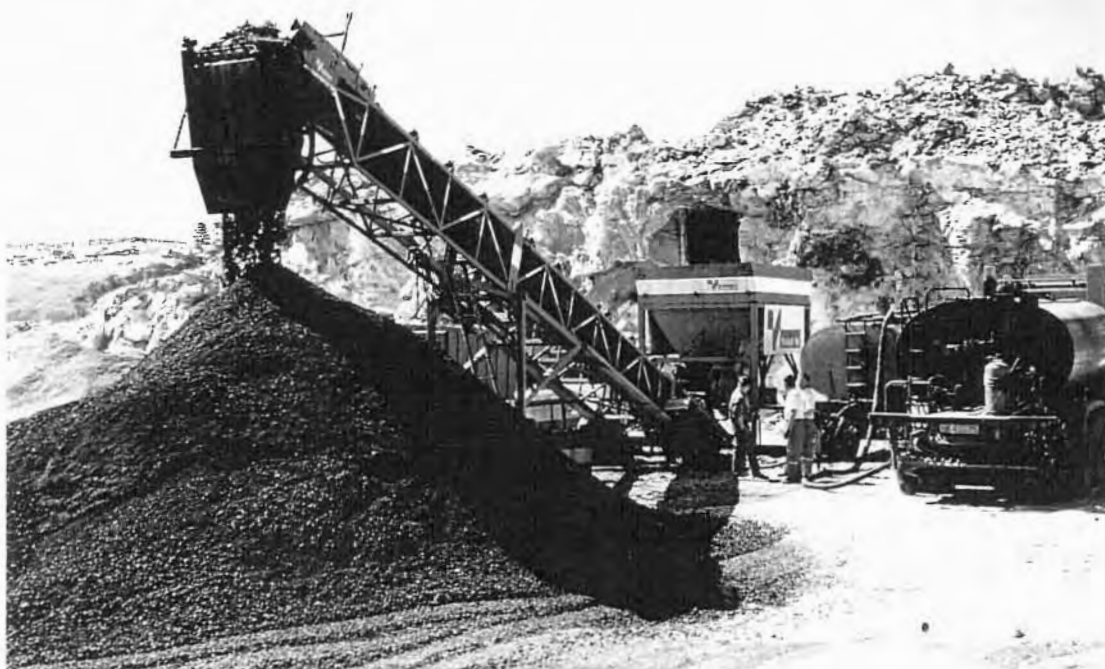
FIGUR 46 Nodest Frittfallsblander i Bergen

I dette tilfellet ble det tilsatt emulsjon av type BE70S/B370 m/fornyer, i en mengde tilsvarende 2.4 rest-% B.

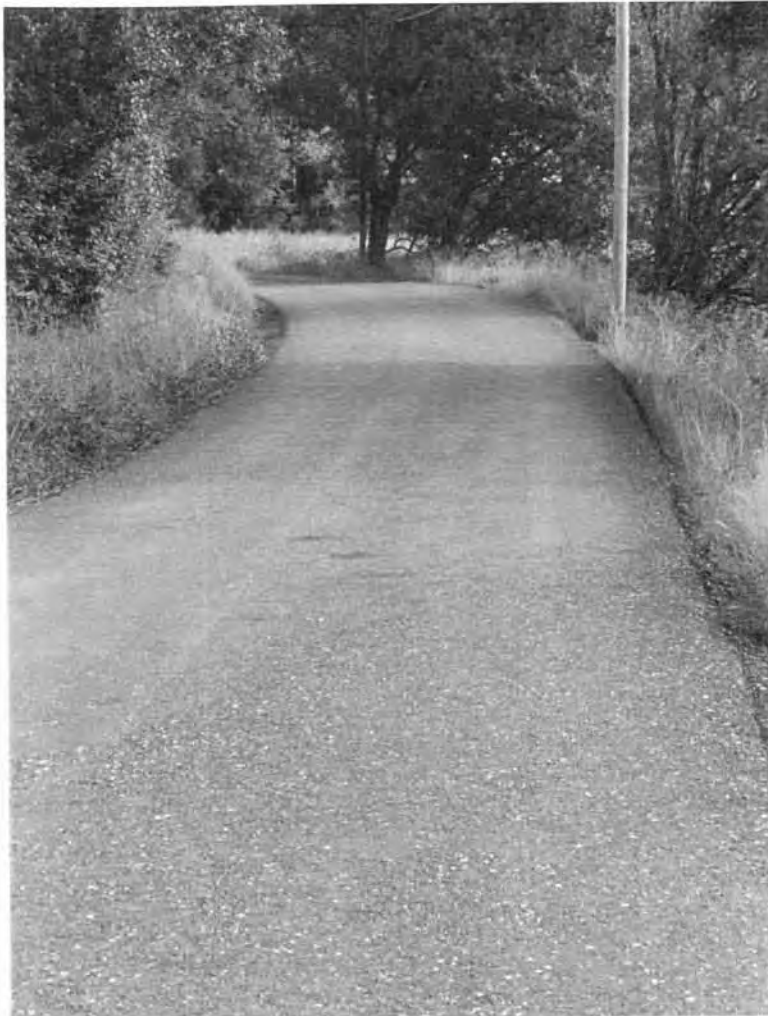
FIGUR 47 Nylagt Gja-dekke, Dyngelandsveien i Bergen

På grunn av problemer med adkomst m m under utleggingen ble det en del stopp mellom lassene. Sammen med forholdsvis stiv masse, resulterte dette i noen ujevnheter. Men ellers ble dekket tett og fint i overflaten, se figur 47. (Noen "blekansikter" var å se, men jevnt over færre enn på de andre Gja-parsellene i denne rapporten.)
