Brannforsøk Runehamar 24. mai 2006

Befaring og prøvetaking etter brannforsøket

RAPPORT

Nr. 2464

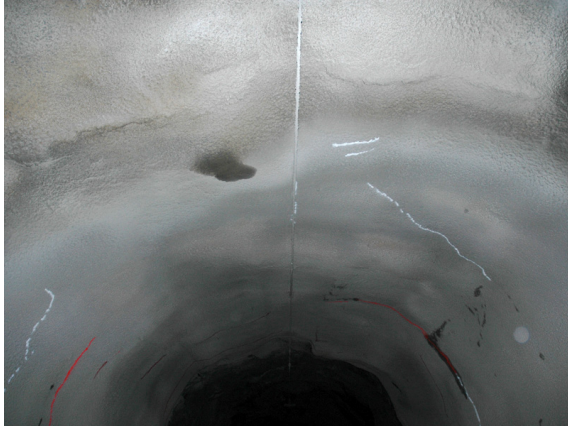
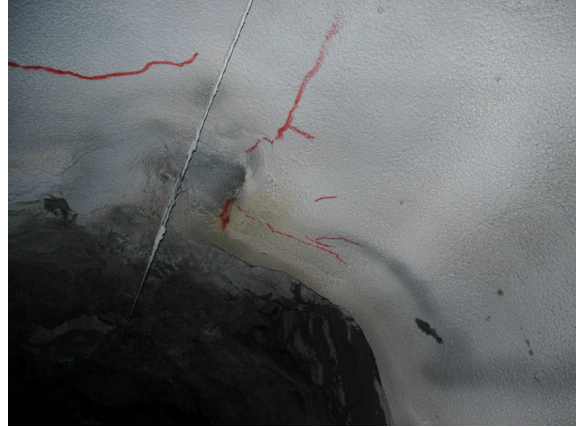
Figur 1 Feltet sett nedstrøms før brannen. Markering av større riss og sprekker. Rissvidder 1-3mm. Vannlekkasjen i a) er ca 2m fra start felt. Foto: Morten A. Forsberg.

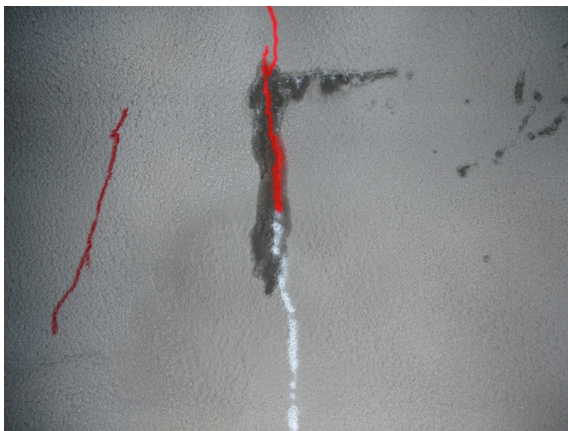
Figur 2 Markering av større riss og sprekker før brannen. Rissvidder 1-3mm. Vannførende riss i a) er ca 8,3m fra start felt, også markert med hvitt i b). Vannlekkasjen er 3-4m over vegbanen på høyre side. Foto: Morten A. Forsberg.

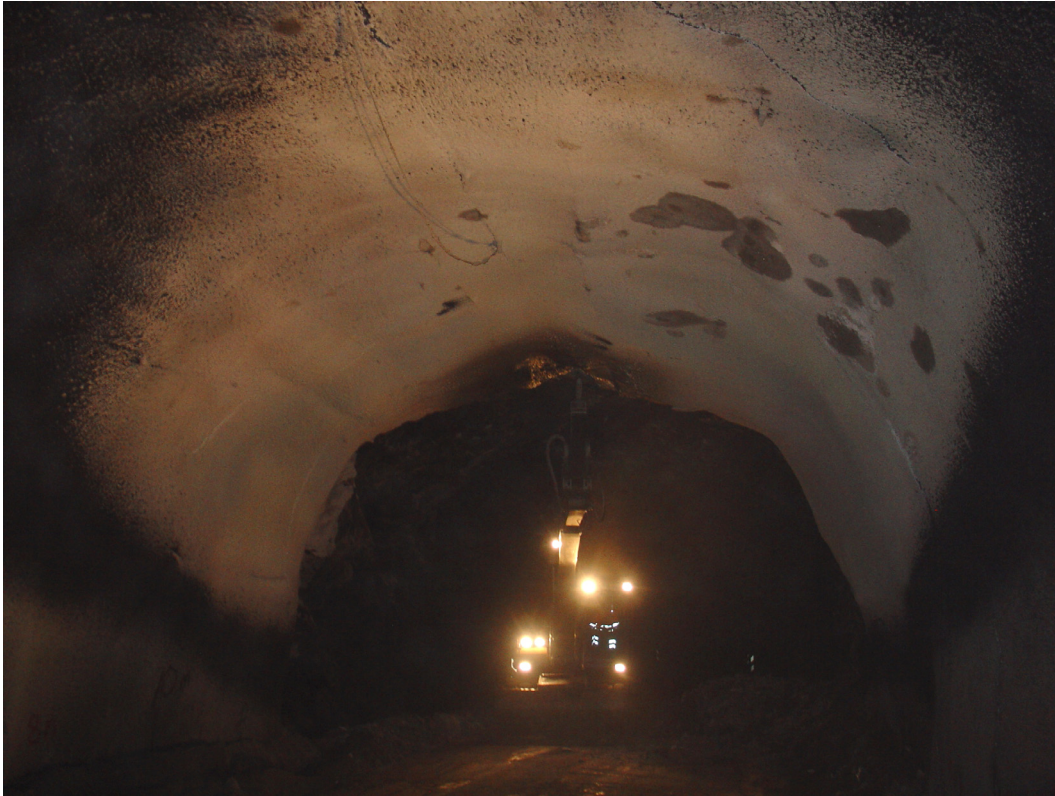
Figur 6 *Sprøytebetongfeltet etter brannen. Bildet er tatt i nedstrøms retning. Gravemaskin i ferd med å pigge opp området med smeltet betong.*

Prøvefeltet er tydelig "inndelt" i tre områder – ett sort, ett lyst og ett mørkebrunt. Se skissen i Figur 5 samt bildet i Figur 6. Det sorte området (område 1 i skissen) skyldes at betongen er dekket med sot. Soten dekker all betong i hele tunneltversnittet i de første 4m av prøvefeltet (oppstrøms) og deretter i minkende grad jo lenger nedstrøms man kommer i feltet. I nedstrøms ende av prøvefeltet er det kun 1-1,5m nederst på veggene som er dekket av sot, se Figur 7. Det lyse området (område 2 i skissen) har form som en kjegle, med den bredeste delen mot kanten av feltet nedstrøms. Den "spisse" delen er litt til høyre for midten av hengen, ca 4m fra oppstrøms kant. Dette området har fått langt høyere brannbelastning enn området med sot, da soten har brent bort. Det mørkebrune området (område 3 i skissen) er midt i hengen mot kanten nedstrøms, og skyldes at sprøytebetongen har smeltet i overflaten. Området er ca 1,5-2 x 1,5-2 m stort, se Figur 8. Her har temperaturen vært aller høyest, og antas å ha vært over 1250-1300°C, se Figur 9.

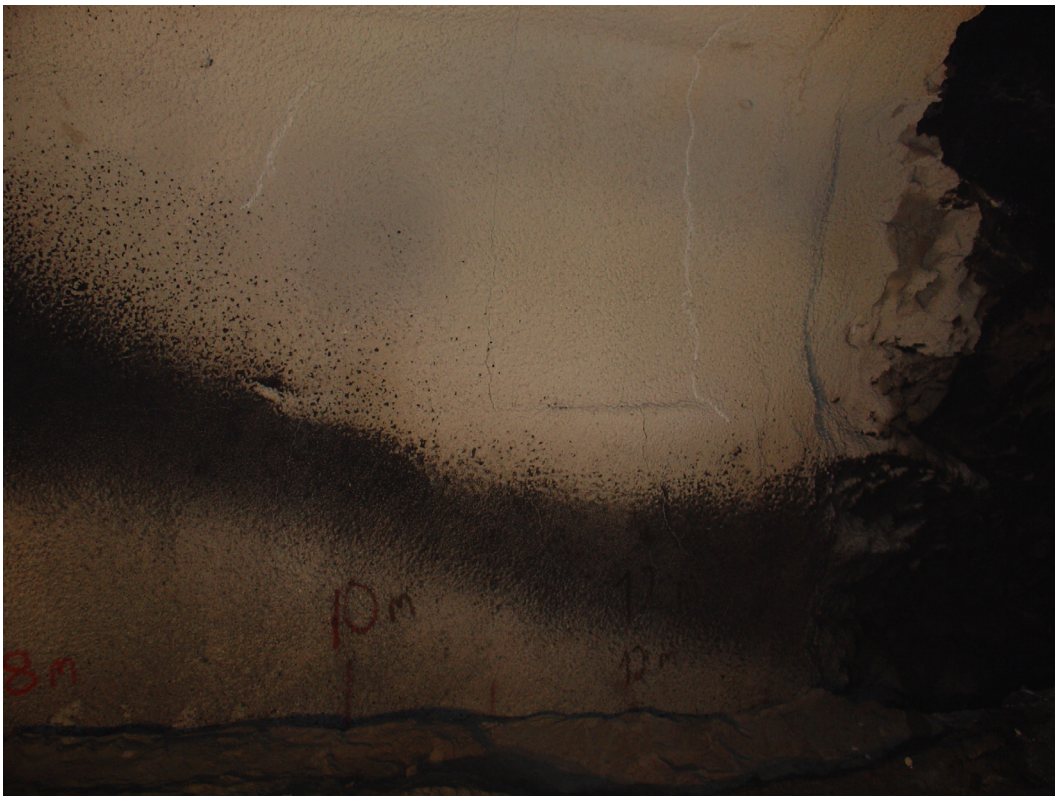
Figur 7 *Sprøytebetongfeltet etter brannen. Bildet er tatt på venstre side nedstrøms ende. Overgang mellom lyst og mørkt parti.*

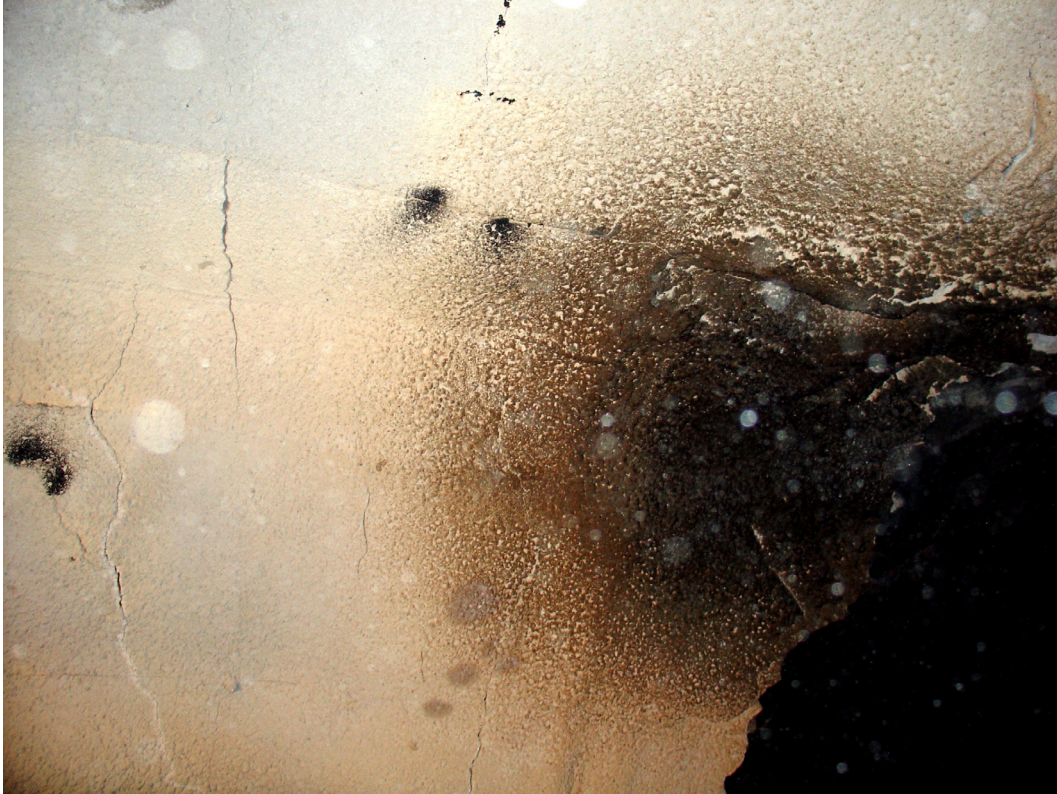
Figur 8 Område med smeltet betong (til høyre i bilde). Store sprekker i sprøytebetongen (til venstre). Lyse "flekker" er støv på linsen (!).

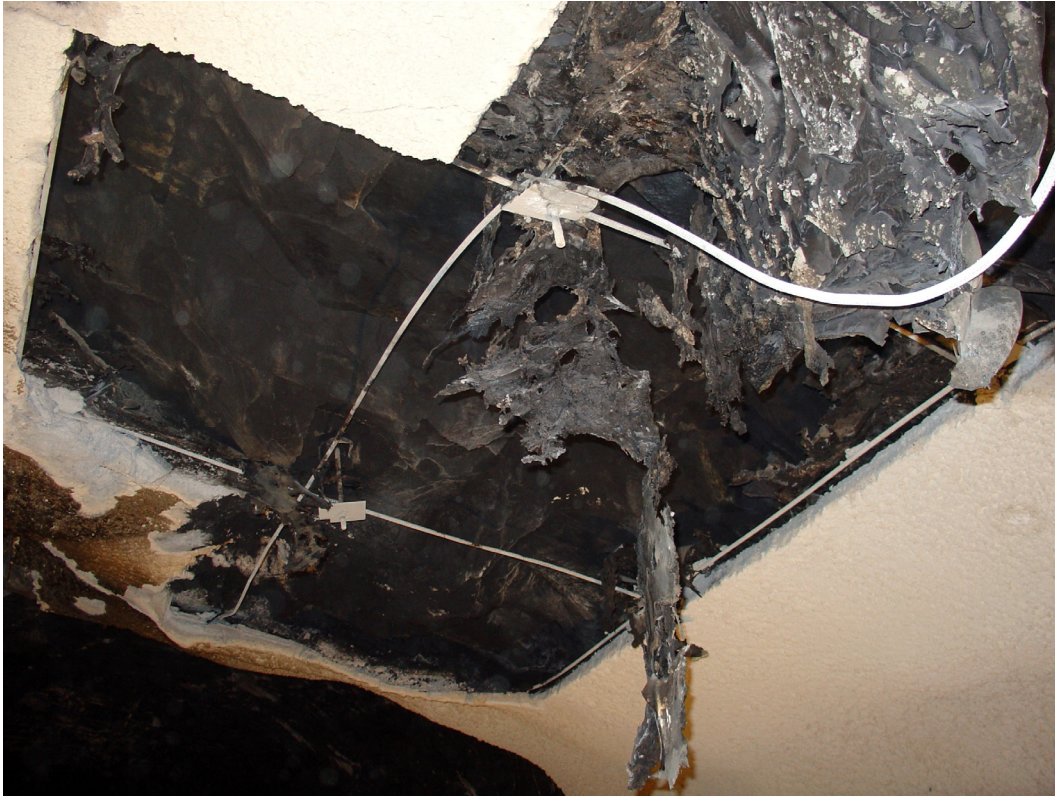
Området med smeltet sprøytebetong og videre oppstrøms til ca 7m fra oppstrøms ende ble først forsiktig pigget ned (pigghammer på gravemaskin), slik at en kunne se på baksiden av sprøytebetongen. Se område 5 i skissen. I dette området var det hulrom bak PE-skummet, som var montert delvis på profil. Hulrommet var ca 30-50cm dypt, og spredte seg i store deler av hengen fra kanten nedstrøms og oppover. PE-skummet er i relativt store deler av dette hulrommet borte (forkullet/fordampet?) og i resten av feltet smeltet helt eller delvis, se Figur 10 og Figur 11.

Figur 10 *Nedpigget sprøytebetong i området med hulrom bak PE-skummet. Feltet med smeltet sprøytebetong nede i venstre del av bildet*

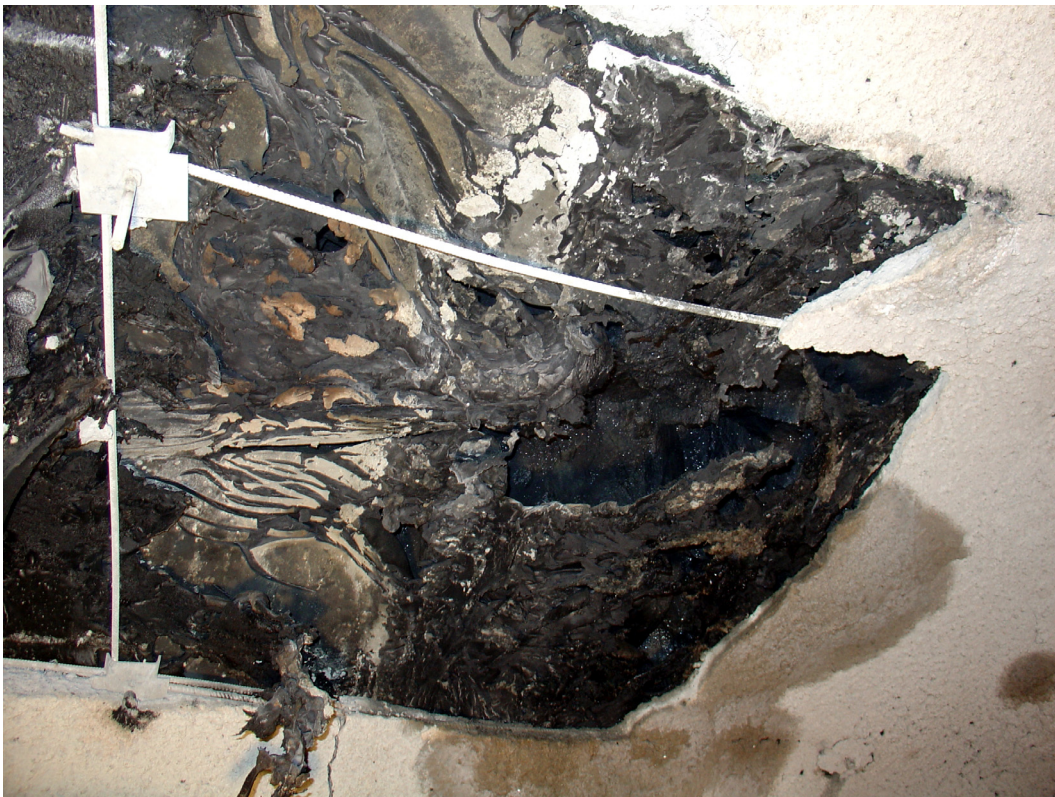
Figur 11 *Nedpigget sprøytebetong i området med hulrom bak PE-skummet. Sprekk i nedkant av bildet er ved X=8,3m. Legg merke til brun farge på brent/smeltet PE-skum i kontaktflaten mot sprøytebetongen*

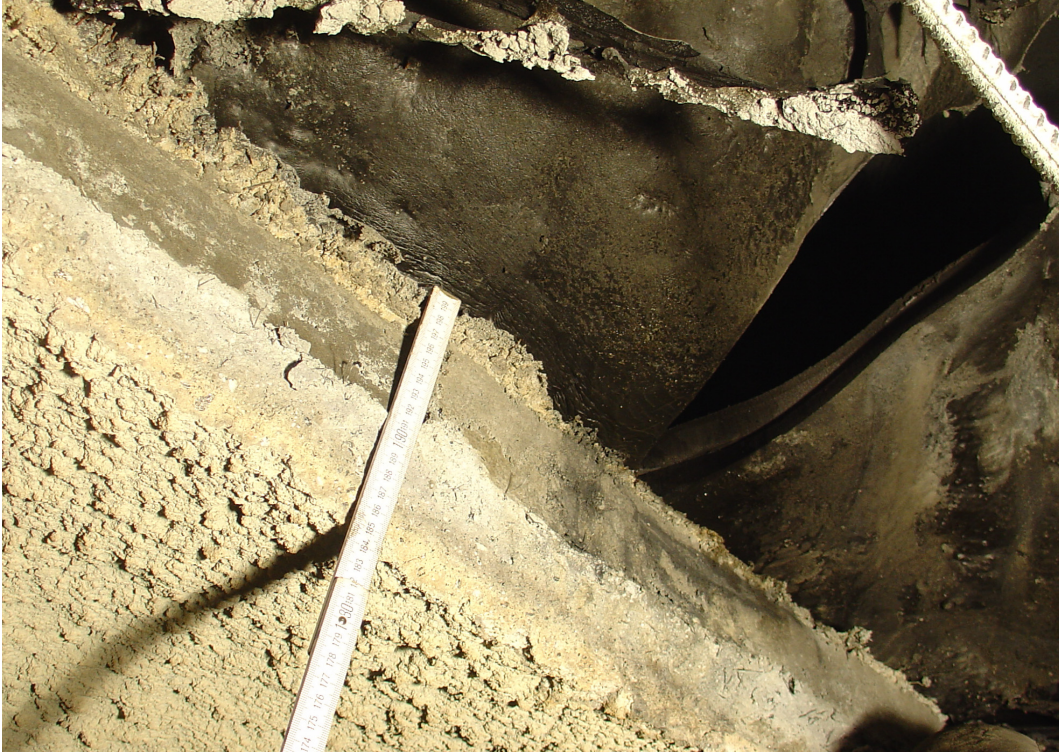
Figur 12 *Detalj som viser nesten upåvirket PE-skum på baksiden av ca 15cm tykk sprøytebetong fra det mest temperaturpåkjennte området.*

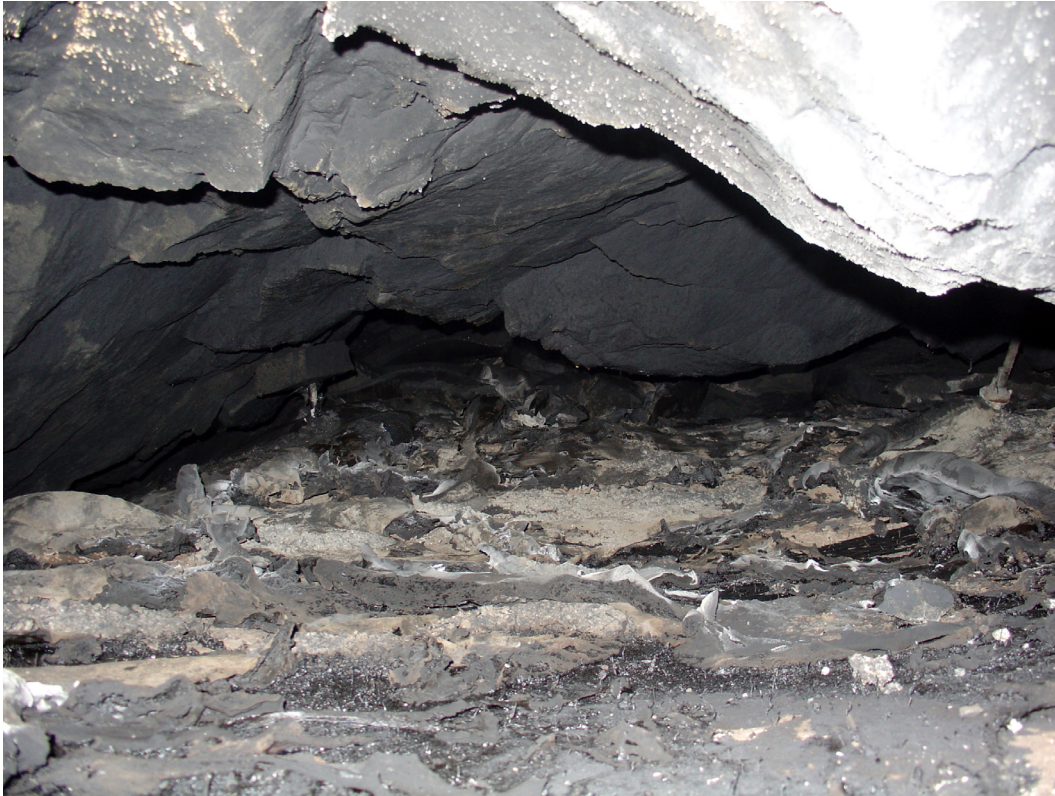
Figur 13 *Hulrommet bak PE-skummet før nedpigging. Småfallent fjell samt rester av gammel sprøytebetong lå oppå restene av PE-skummet. Bildet er tatt ca 11m fra oppstrøms ende (ser oppstrøms)*

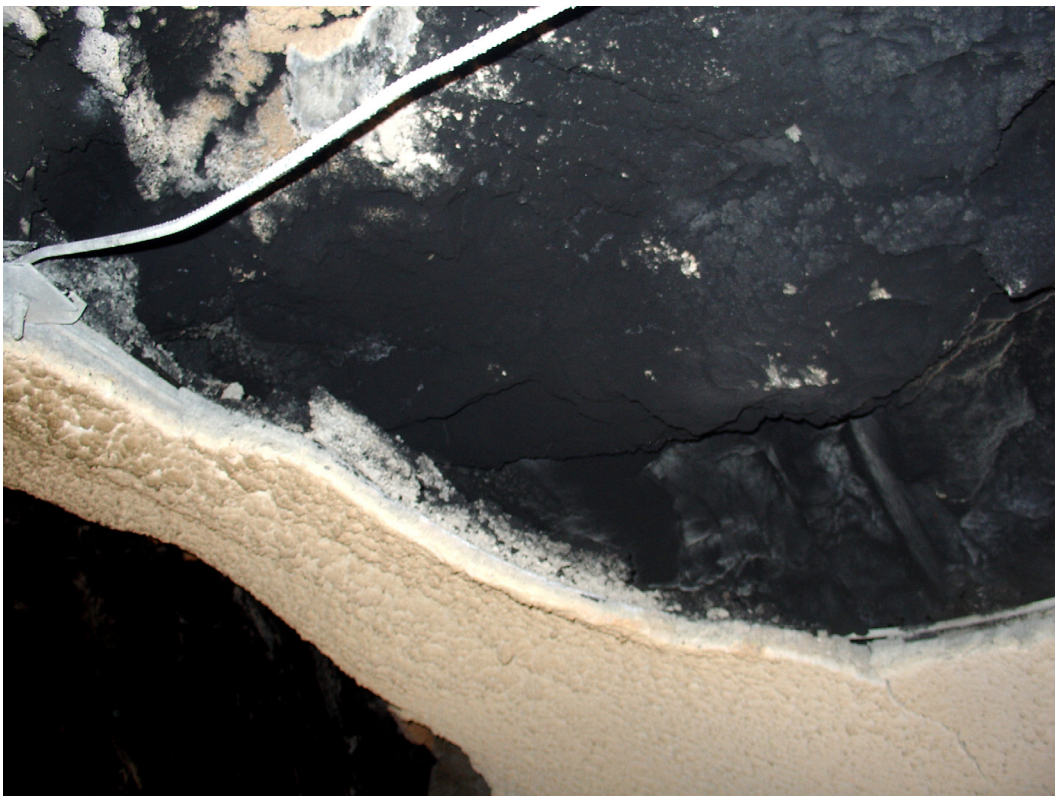
Berget på baksiden av hulrommet er i store trekk sort, noe som kan skyldes sot. Det har ikke vært mulig å fastslå med sikkerhet (ved prøvetaking) at det er sot på berget, grunnet usikker tilgang (med tanke på HMS og manglende sikring av sprøytebetongen). Det er observert en del småfallent berg som ligger oppå rester av PE-skum i dette hulrommet (se Figur 13). Dette kan skyldes temperatur og påkjenninger som følge av brannen. Ved å se på Figur 13 kan det tyde på at bergbiter har falt av under eller etter brannen, slik at lysere partier kommer frem. De lysere partiene er bergartens farge, mens den mørkere fargen høyst sannsynlig er sot som ligger utenpå berget. Alle synlige bergflater etter nedpigging av sprøytebetongen i dette området er tilsynelatende dekket av sot, som vist i Figur 14. Påvisning av sot på fjellet vil bekrefte at PE-skummet har antent og brent (mer eller mindre ufullstendig), sannsynligvis med begrenset tilgang på oksygen.

Figur 14 *Fjellet i hulrommet bak PE-skummet etter nedpigging. Fjellet er tilsynelatende dekket av sot (ser nedstrøms)*

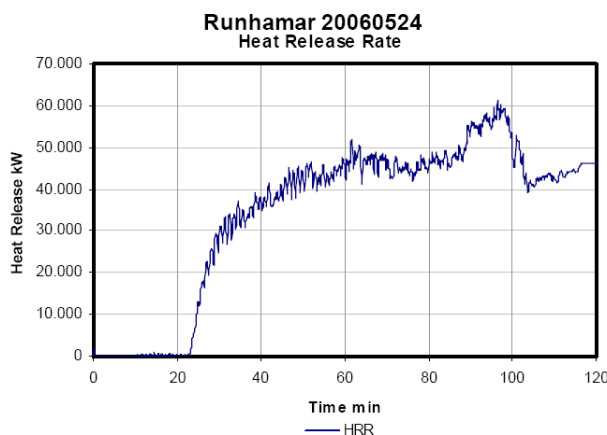
Brannen varte i ca 1,5 time, og utviklet ca 45MW (HRR) etter ca 45min. Dette var konstant i ca 30min. Deretter økte HRR til ca 60MW de neste 10-12min, for deretter å falle tilbake til 40-45MW. Se Figur 15. Dette kan bety at PE-skum har antent og bidratt til brannen. Det vil i så fall falle inn i mønsteret av observasjoner som indikerer at PE-skum har brent i dette forsøket. Det er observert nedsmelting av ubeskyttet PE-skum ca 50m oppstrøms brannen, som indikerer relativt høye temperaturer (over ca 150 °C) et stykke oppstrøms brannen. PE-skum nedstrøms brannen vil være utsatt for enda høyere temperaturer, og det er ikke utelukket at dette PE-skummet kan

ha antent og bidratt til brannen. Det er sannsynligvis også andre årsaker til at HRR kan stige, så en får avvente den endelige rapporten fra SINTEF NBLas når det gjelder vurderinger av denne økningen i HRR.

Figur 15 Utregnet HRR basert på O_2 forbruk og massestrøm, fra SINETF NBL rapporten (utkast fra 29.06.2006)

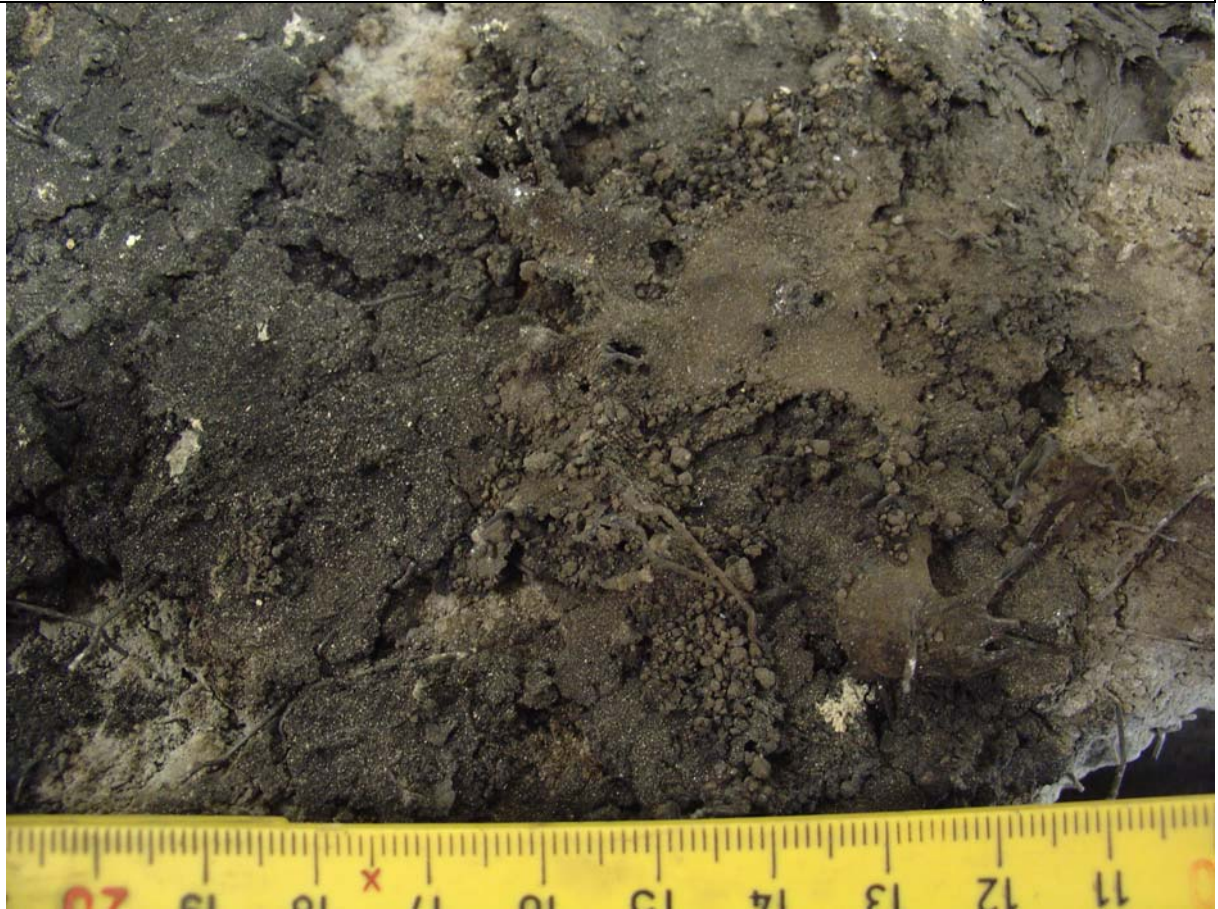
Beskrivelse: Forkullet PE-skum (?) på baksiden av sprøytebetongen

Det er observert det som antas å være forkullet PE-skum på baksiden av fire av prøvene, og i alle tilfellene er PE-skummet sterkt smeltet eller brent på baksiden av sprøytebetongen.

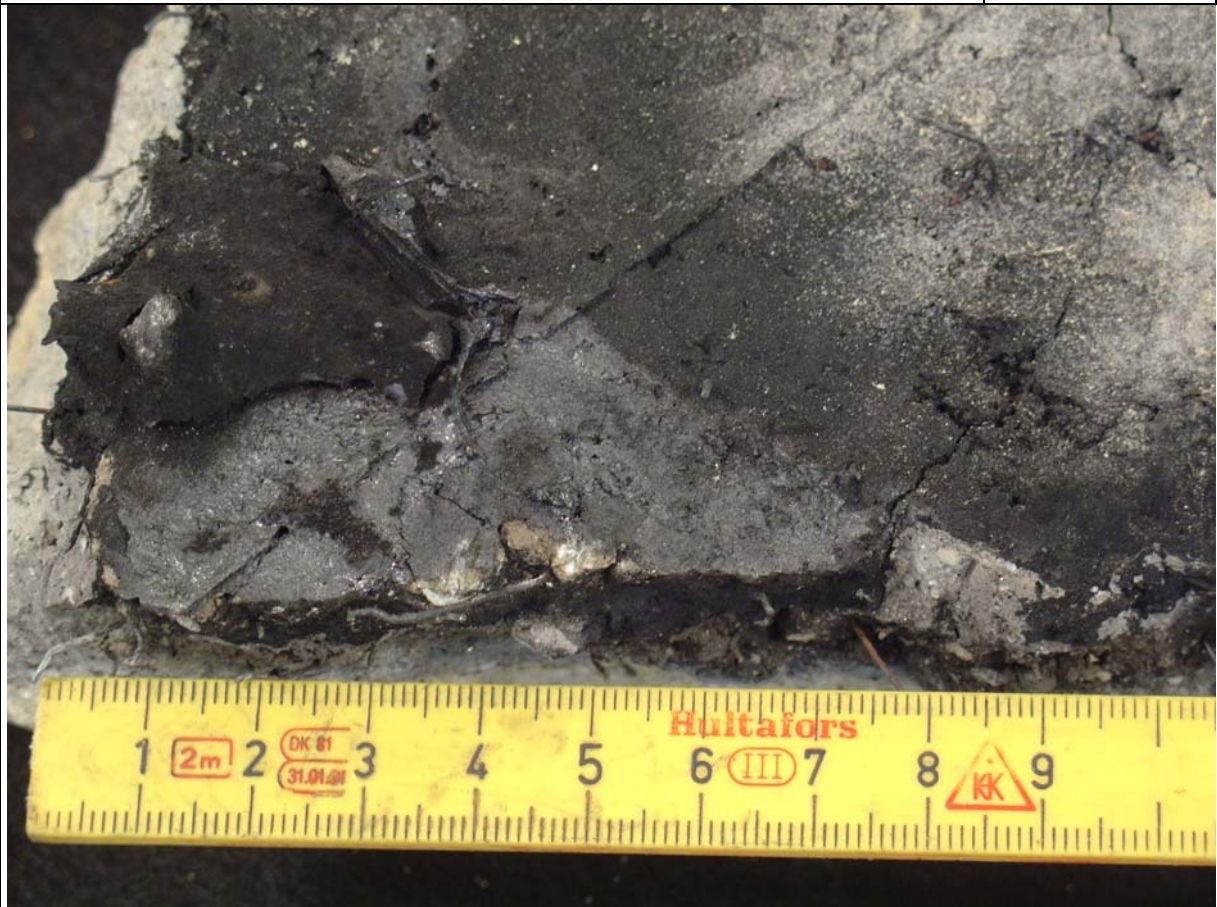
Beskrivelse: Forkullet PE-skum (?) på baksiden av sprøytebetongen

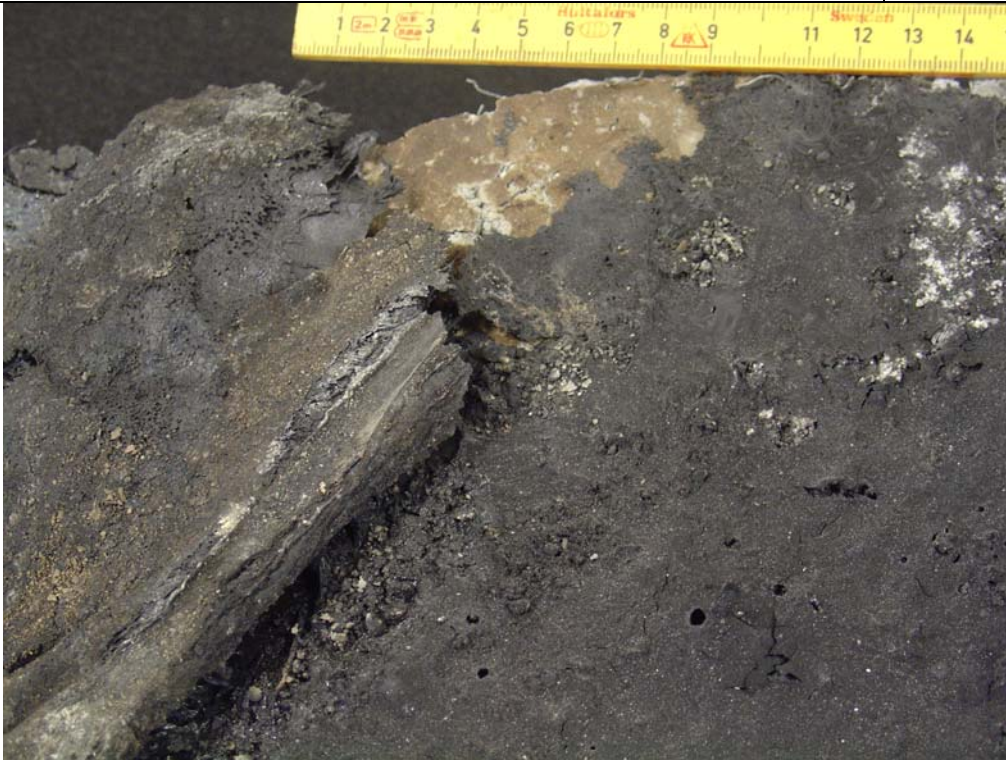
Beskrivelse: Smeltet/forkullet PE-skum (?) på baksiden av sprøytebetongen. Legg merke til brunt område (tynt brunt lag bak smeltet/brent PE-skum, inn mot betongen).

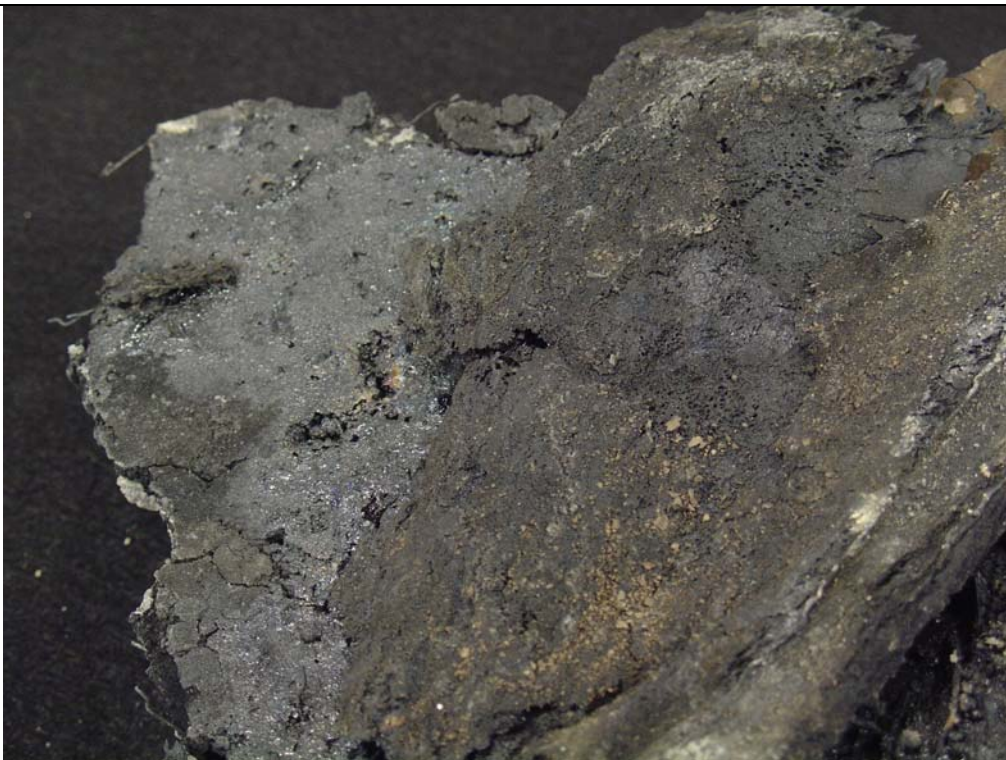
Beskrivelse: Forkullet PE-skum (?) på baksiden av sprøytebetongen
