LETTBETONG I TUNNELHVELV

Brannprøving

Lettbetongelementer - Væretunnelen

TEKNOLOGI-RAPPORT nr. 2399

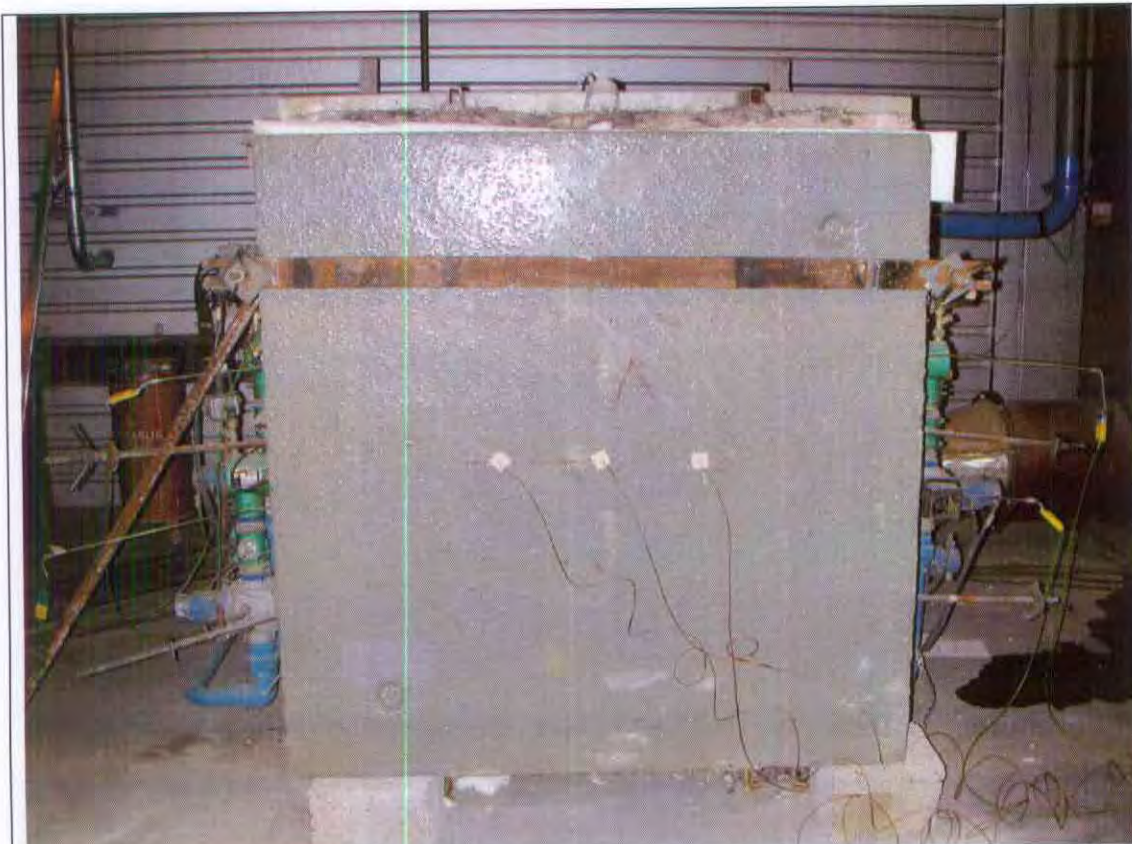
Foto 1: Ueksponert side av prøvestykke A etter branntesten.

OBSERVASJONER ETTER TESTENE A - C	
Ueksponert side:	Det er ikke noen visuelle endringer på ueksponert side.
Eksponert side:	En svak farge forandring. Meget små sprekker, men ikke noen avskalling.

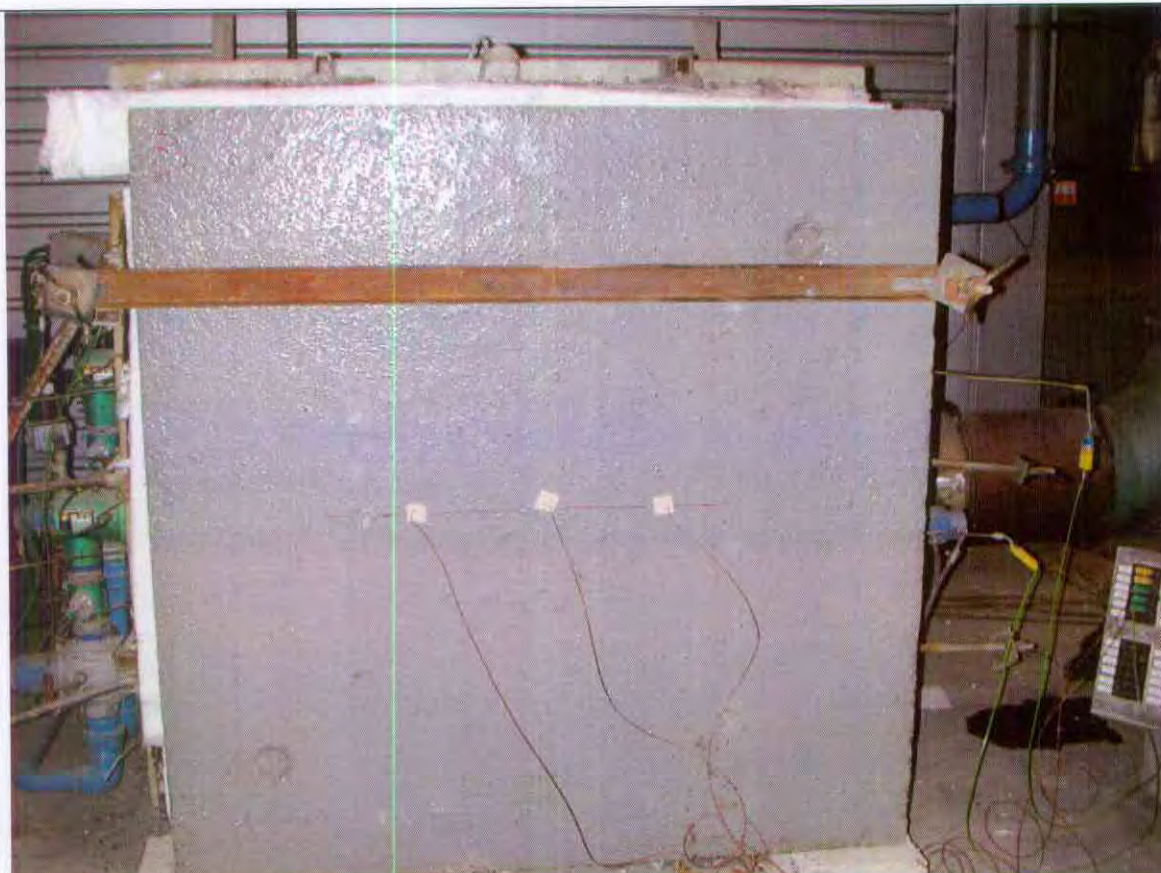
Foto 3: Ueksponert side av prøvestykke B etter brann testen.

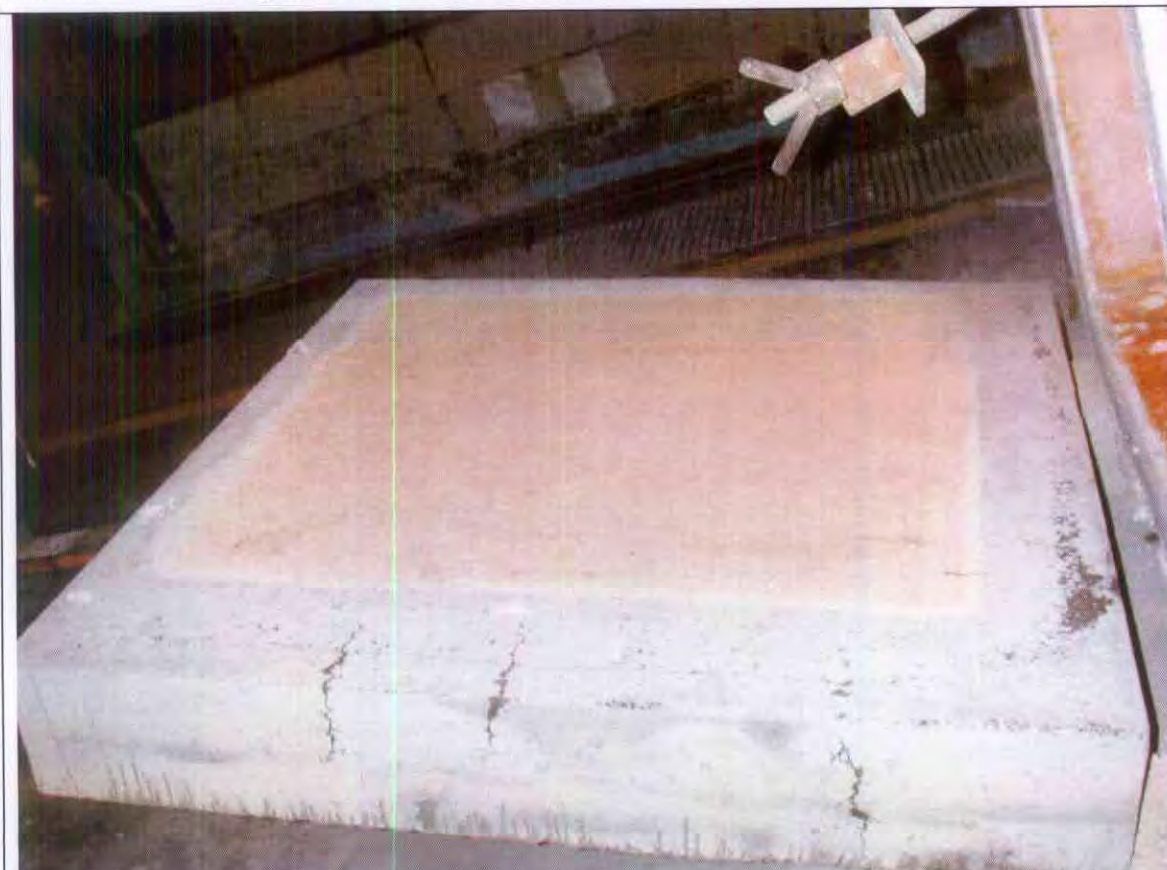
Foto 4: Eksponert side av prøvestykke B etter brann testen.

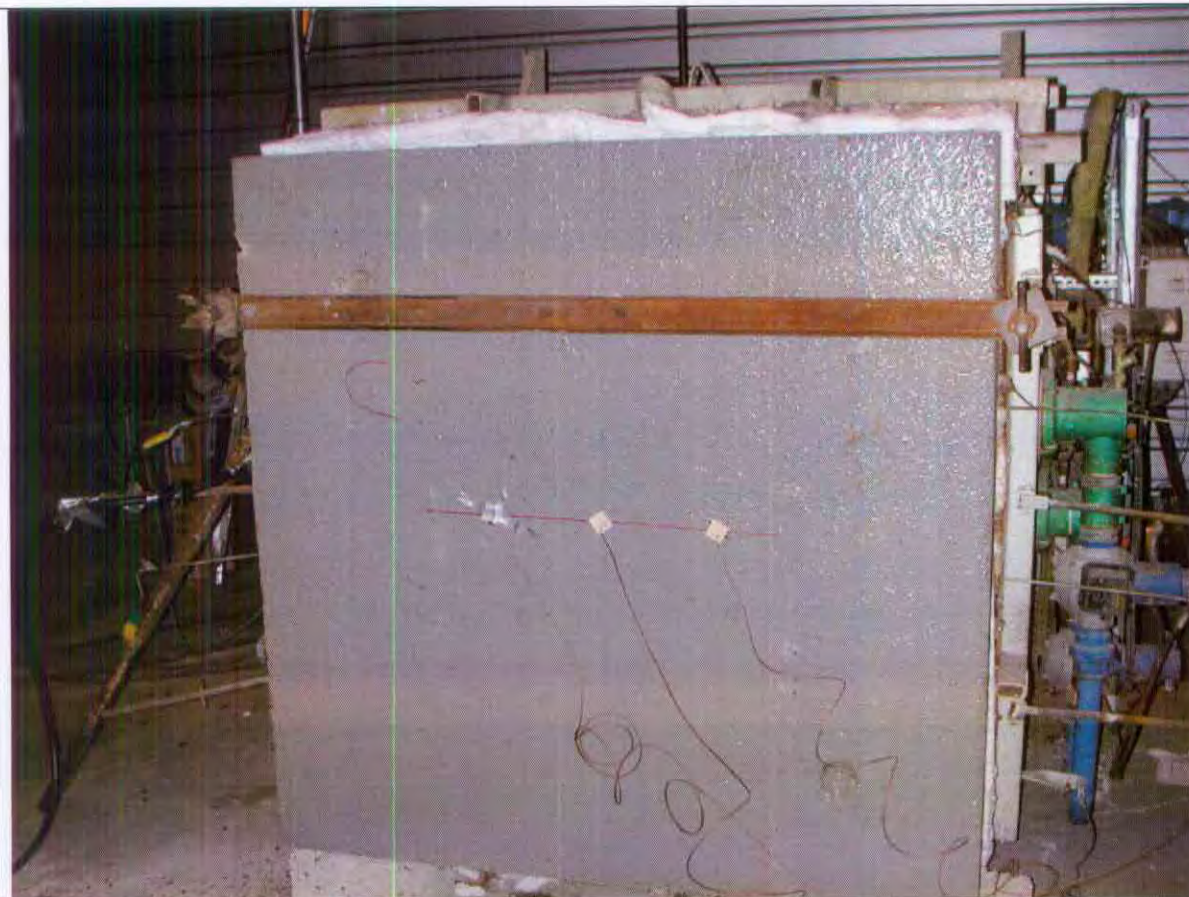
Foto 5: Ueksponert side av prøvestykke C etter brann testen.

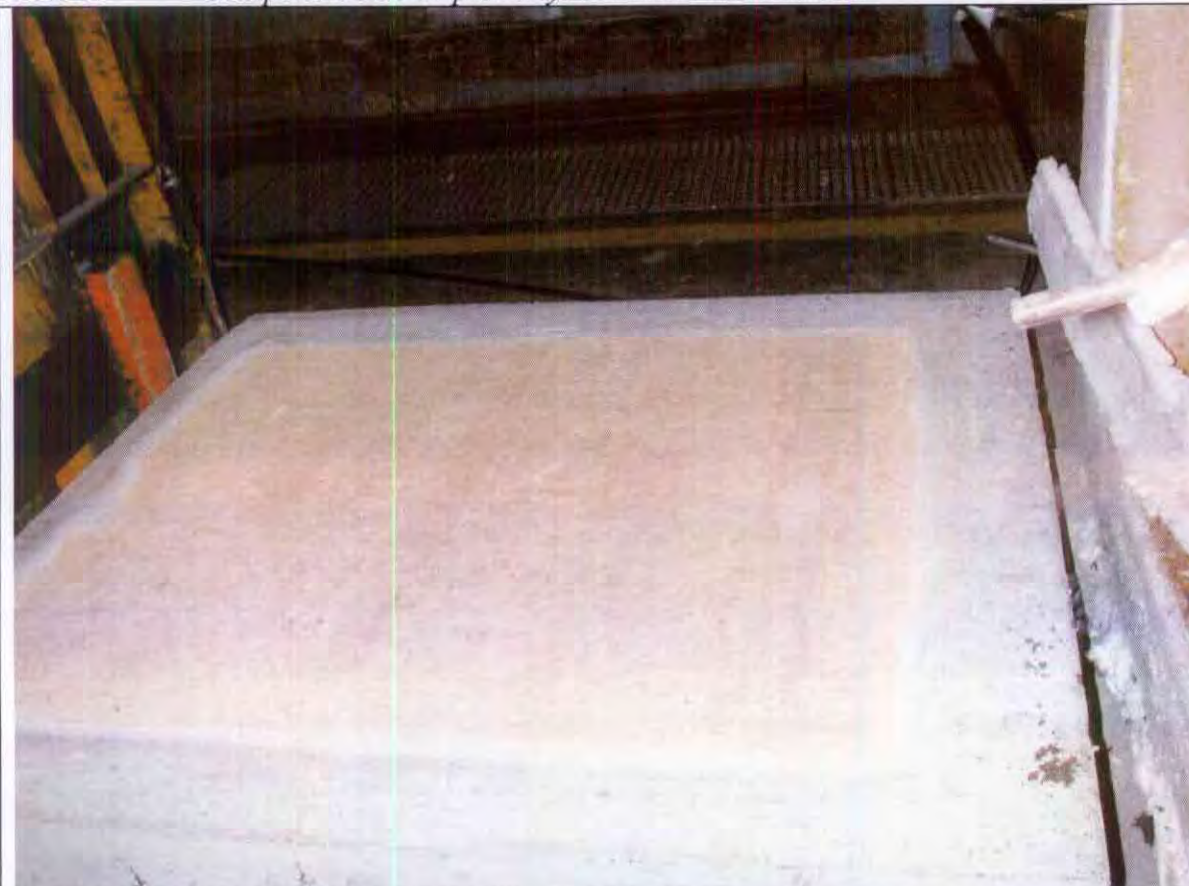
Foto 6: Eksponert side av prøvestykke C etter brann testen.

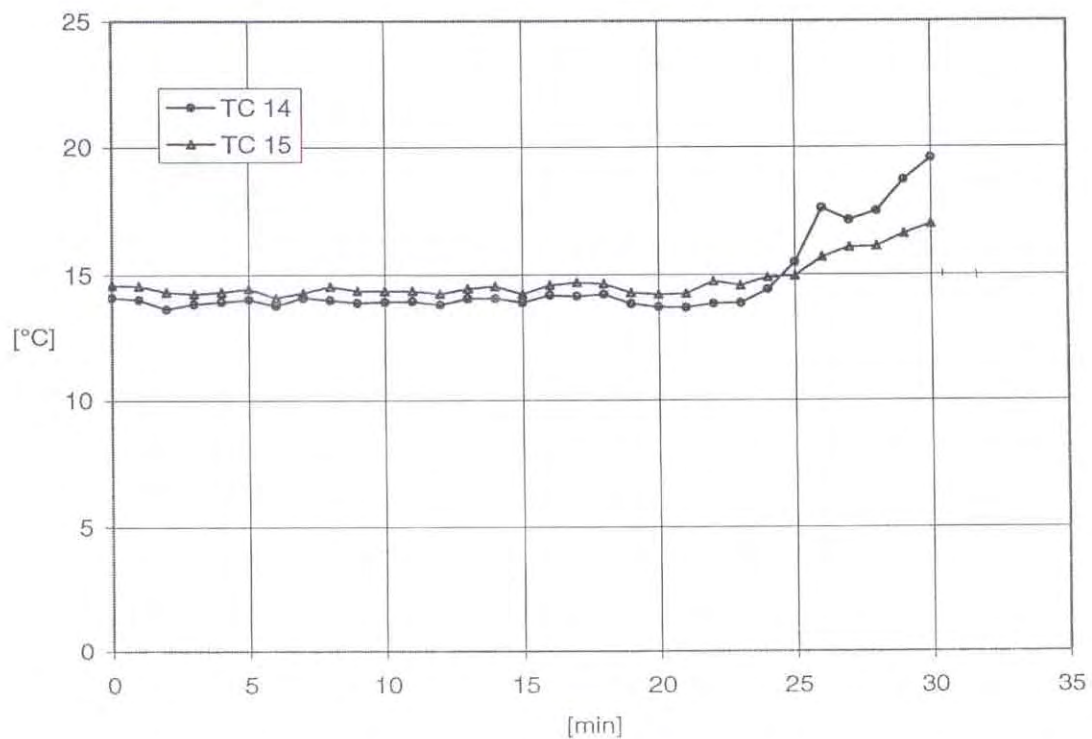
Figur 3 Test E: Temperaturmålinger på ueksponert side av prøvestykket.
TC 16 fungerte ikke.

TID Min:sek	OBSERVASJONER UNDER TEST E
00:00	Start.
23:26	Kraftig oppsprekking av betongelementet. Kraftig avskalling begynner.
29:30	Avskallingen har medført til en større åpning rett inn i ovnen på venstre side.
30:00	Testen stoppes pga av åpning inn i ovnen.

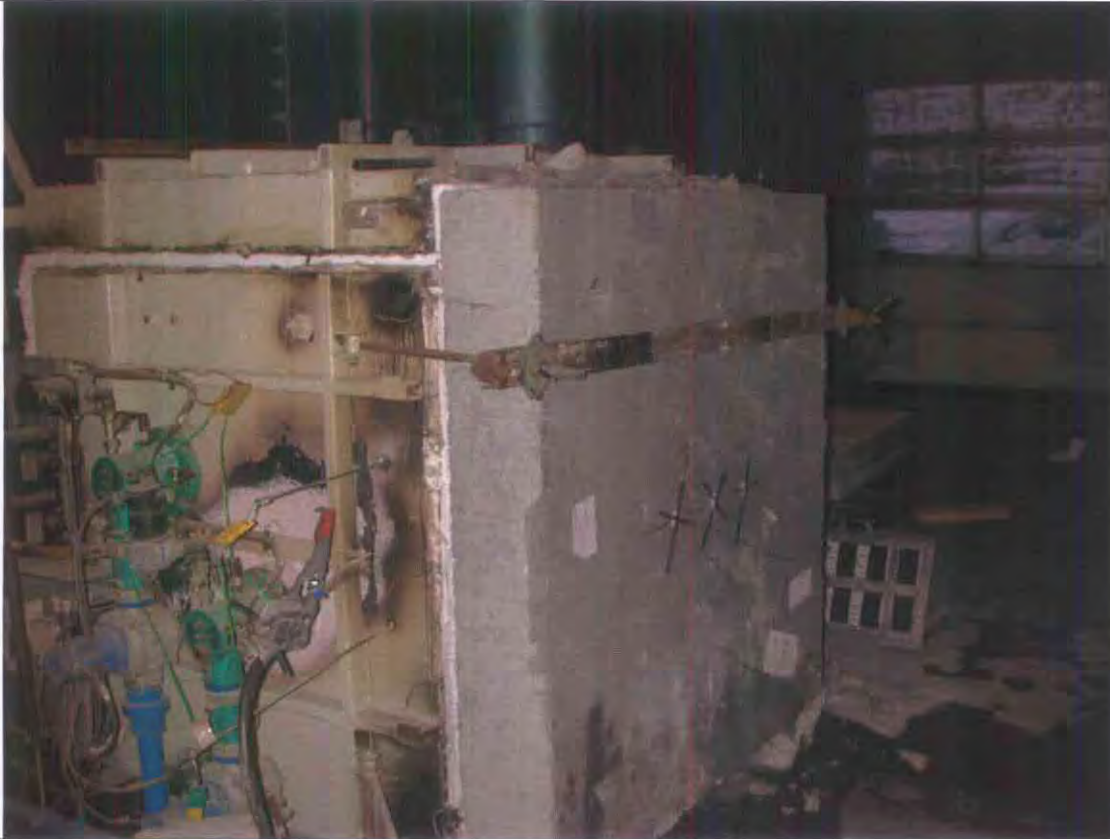
Foto 1: Eksponert side av prøvestykke D etter brann testen.

Testelement D ble eksponert i 120 minutter.
Det kunne ikke påvises visuelle endringer på ueksponert side. På eksponert side er det registrert betydelige avskalling, 120 – 155 mm. Armeringen var synlig over nesten hele den eksponerte flaten.

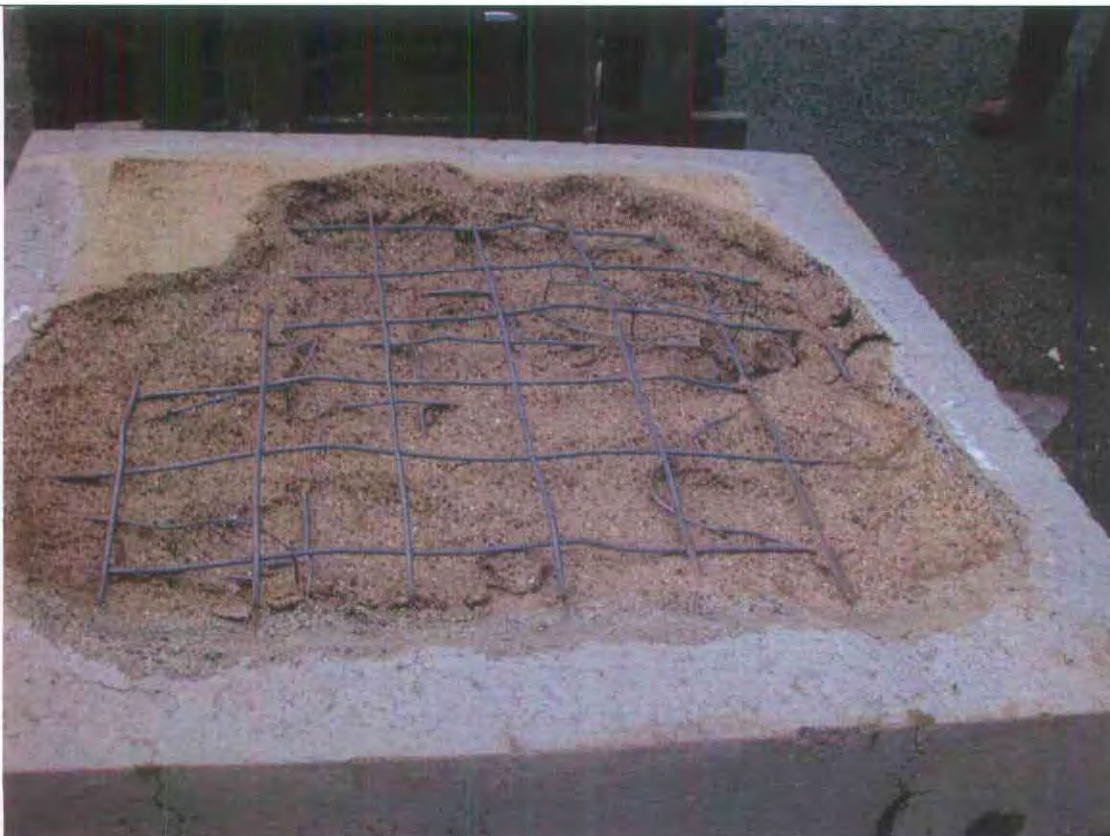
Foto 2: Eksponert side av prøvestykke D etter brann testen.

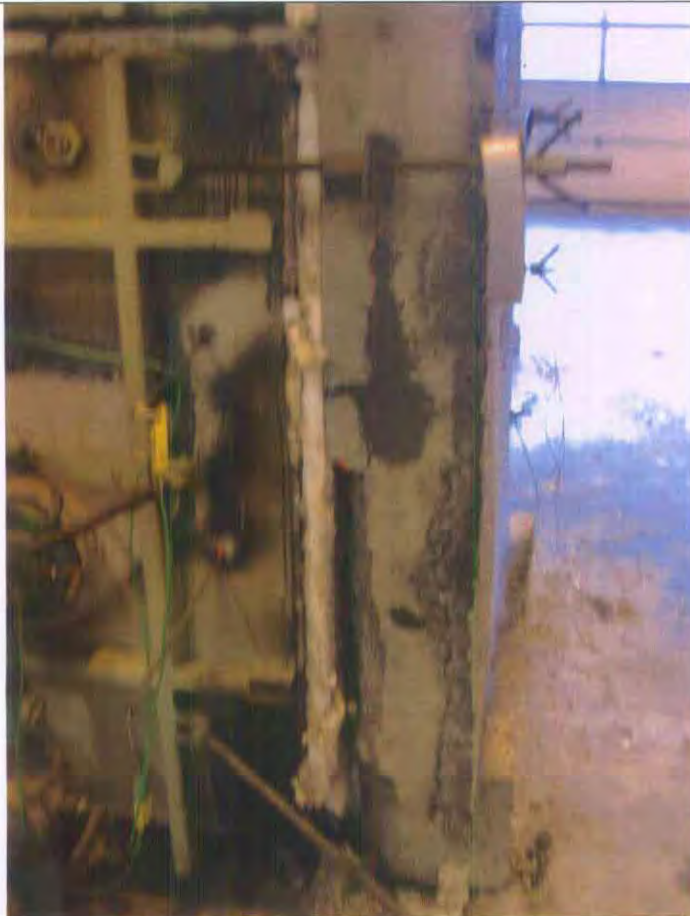
Foto 3: Ueksponert side av prøvestykke E etter branntesten.

For testelementet E ble prøvingen avsluttet etter 30 minutter. Kraftig avskalling på den eksponerte side førte til at det på elementkanten oppsto en lokal avskalling og direkte åpning inn i ovnen. Ingen visuelle endringer på ueksponert side ble observert, men det var jevn avskalling over hele den eksponerte flaten.
Avskalling ved avsluttet prøving var 55 mm.

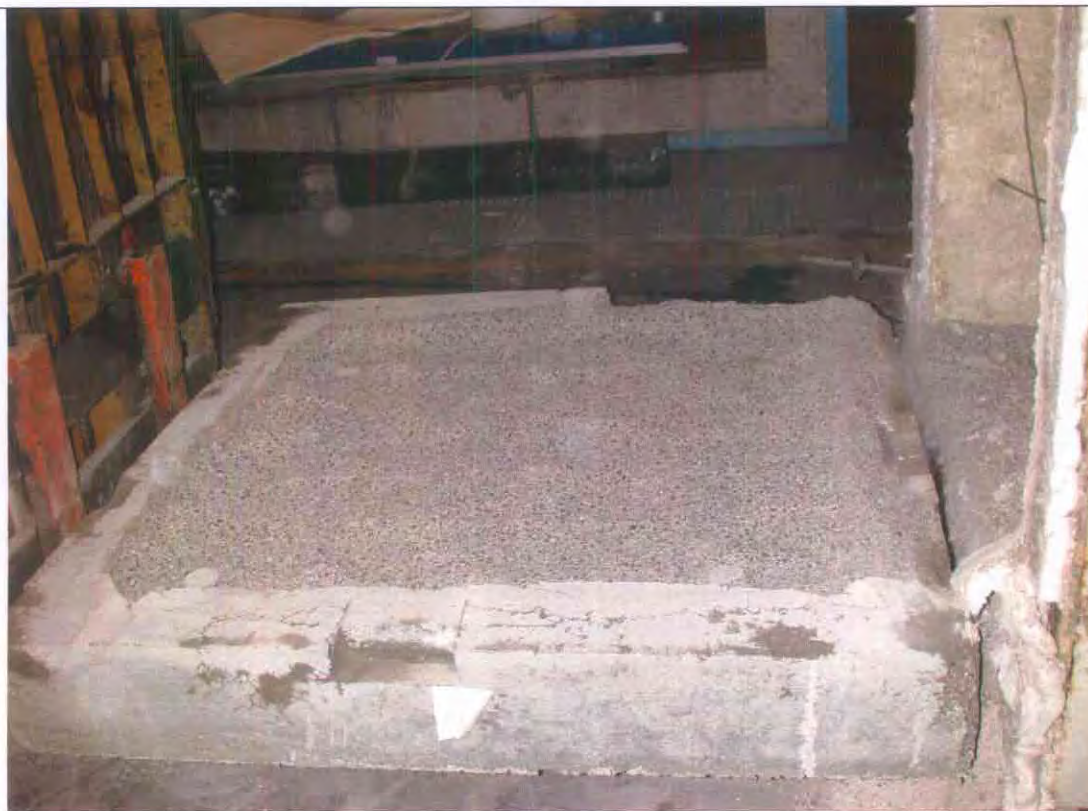
Foto 4: Eksponert side av prøvestykke E etter branntesten.
