**SK-KURS I GEOTEKNISK PROSJEKTERING
3. - 4. NOVEMBER 1999
SCANDIC HOTEL, BERGEN**

JORDNAGLINGSMUR MED ENKEL FRONTLØSNING

REPARASJON AV TØRRMUR MED STAGFORANKRING

Erik Sloreby
Statens vegvesen Oppland

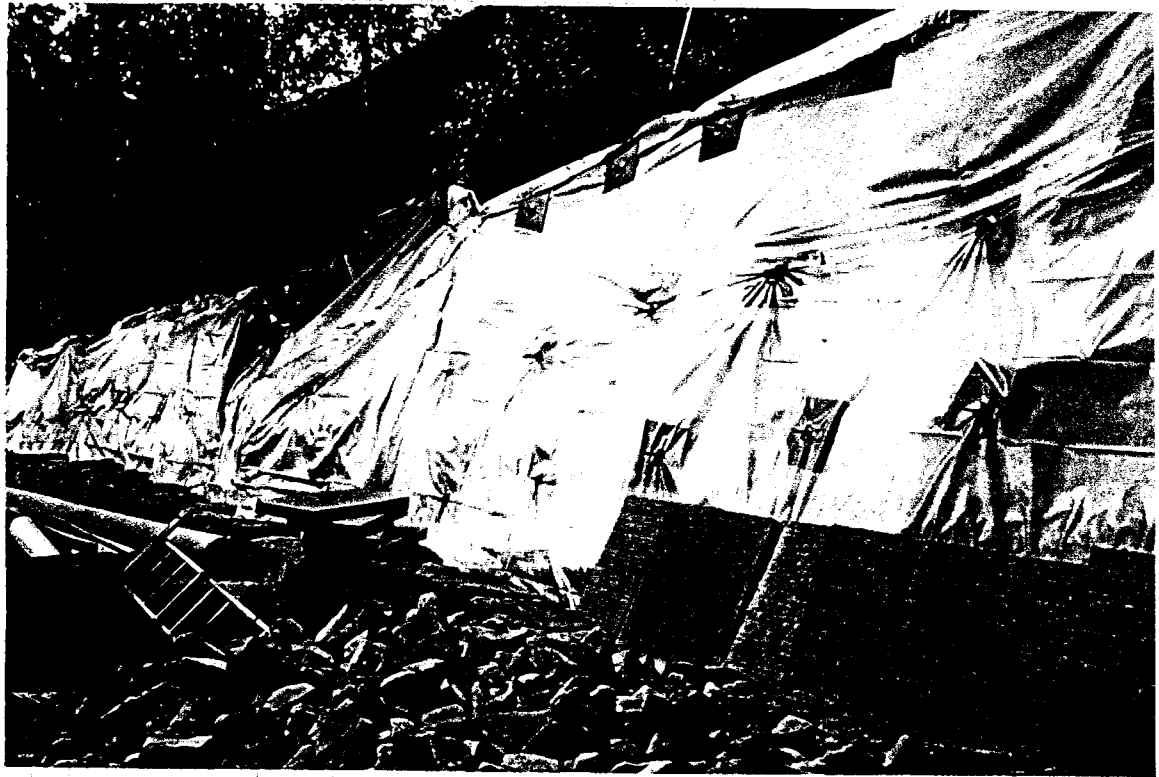
FV58 Vassenden. Ved begynnelsen av muringa.

Øverste bilde på bilag 03 er tatt under oppsetting av isolasjon da muringa begynte. Nederste bildet er nærbilde av avstandsstykke og stag.

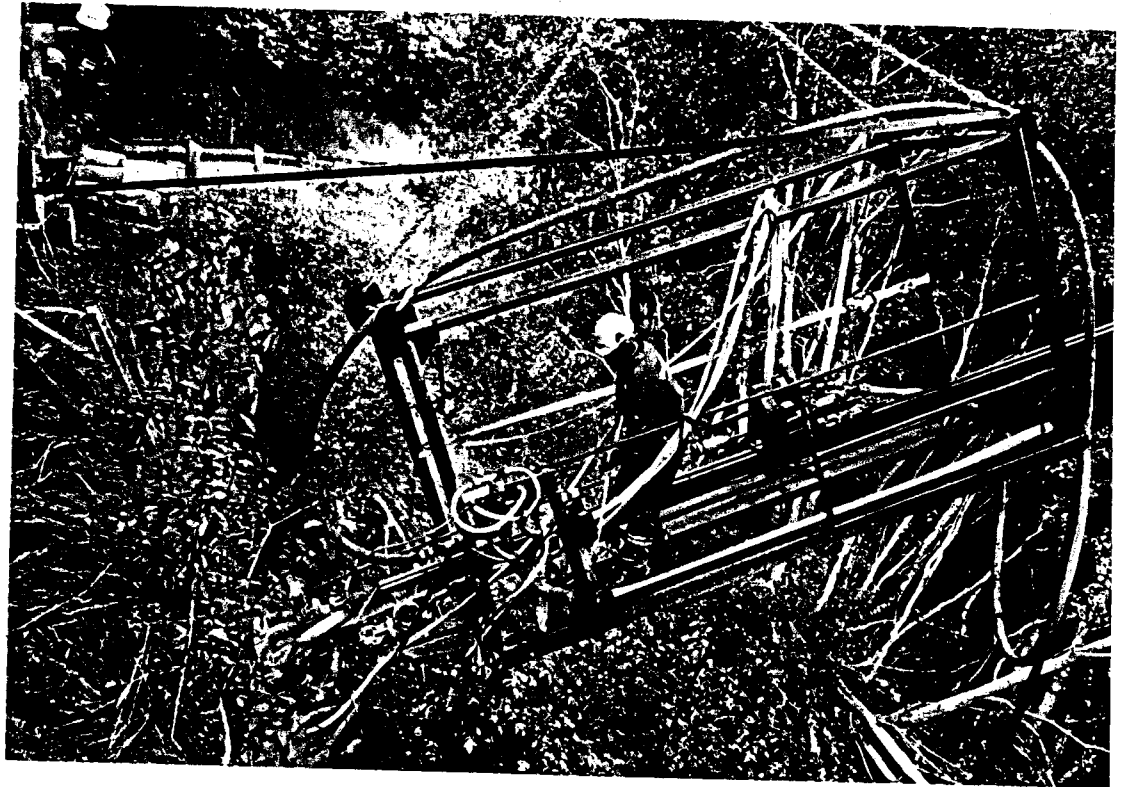
Mur km 11.4

Staglengde i løsmasser er 4 m. Der staga går til fjell, er det bora 2 m i fjell. Gysemassene er sementlim med tilsatt ekspansjonsstoff. Staga står med 15° helning. Entreprenøren, Nordenfjeldske Spunt- og Peleservice, Trondheim, laga seg en spesiell rigg og brukte kranbil. Se bilder bilag 07.
