MILJØ- OG SAMFUNNSTJENLIGE TUNNELER

Inspeksjon og logging
av brønner over Romeriksporten.
Vurdering av lekkasjepotensial og
stabilitet.

Intern rapport nr. 2254

Statens vegvesen

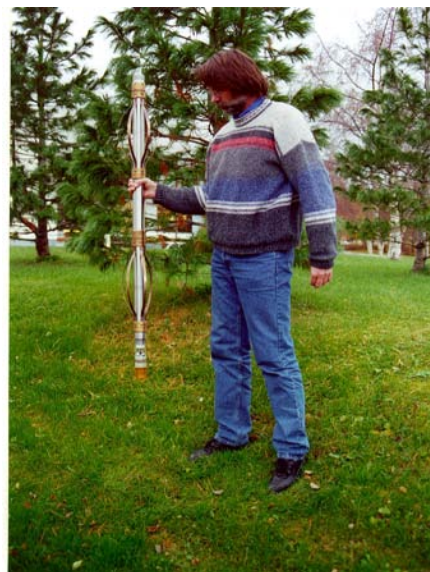
Figur 2. Måleprinsipp for optisk televiwer (venstre) og sonde (høyre).

Optisk Televiewer kan benyttes til inspeksjon av grunnvannsbrønner, grunnvarmebrønner, forundersøkelser for fjellanlegg (tunneler, fjellrom) og er i mange tilfeller bedre enn tradisjonell kjerneboring da en får orientert sprekker og strukturer. Figur 2 viser prinsippet for OPTV og bilde av selve sonden.

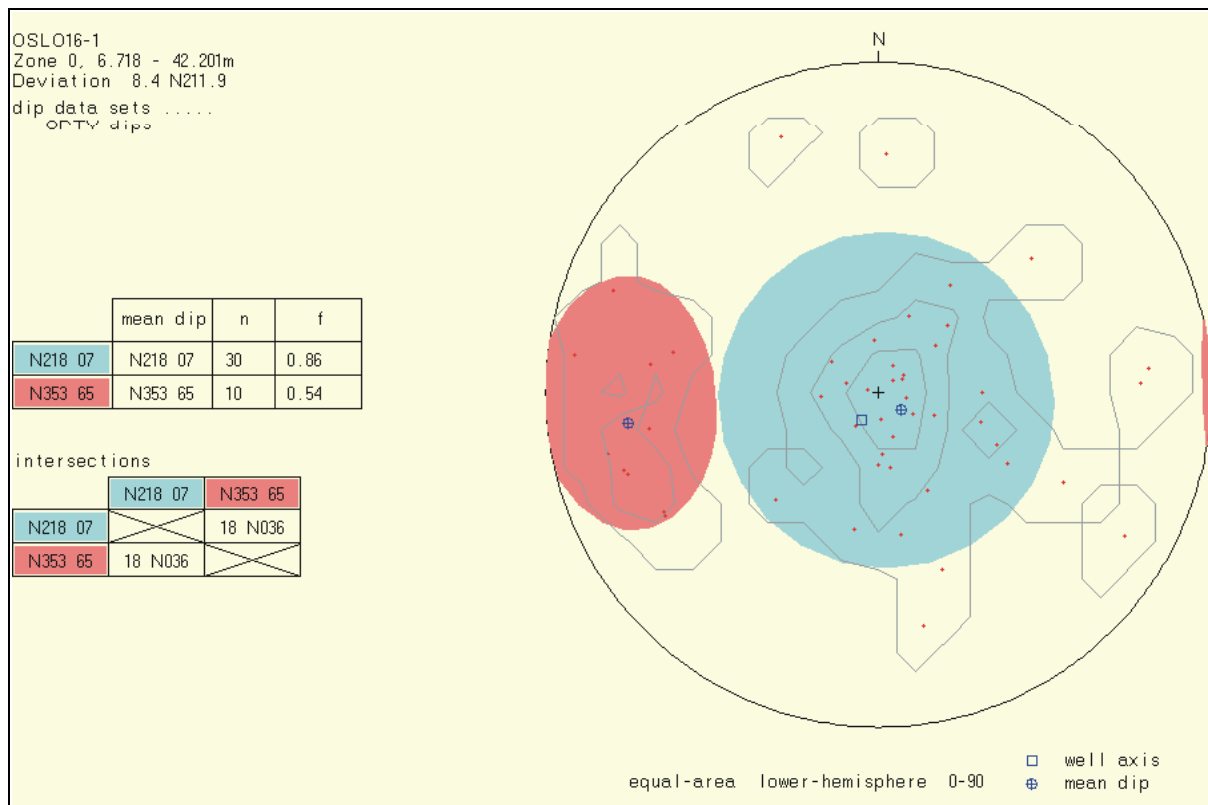
Figur 4. Stereografisk projeksjon av indikerte sprekker i B16a.

Figur 3, 4, 5, 6 og 7 viser stereografisk projeksjon av indikerte sprekker for B11, B16a, B16b, B17 og B18 indikert ved OPTV. B16 er logget i to deler a ($0 - 50$ m) og b ($50 - 96$ m), og prosessert hver for seg. Sprekkegrupper er definert med fargede sirkler for hvert borehull. Strøkretning og fallvinkel (gjennomsnitt) er beregnet for hver gruppe. Tabellene på figurene viser strøk og fall til hver sprekegruppe, antall sprekker i hver gruppe (n) og sprekefrekvensen (f) for hver gruppe. Nederste tabell viser fallretning og fallvinkel for skjæringslinjen (intersection) mellom middelplanene til to og to definerte grupper.

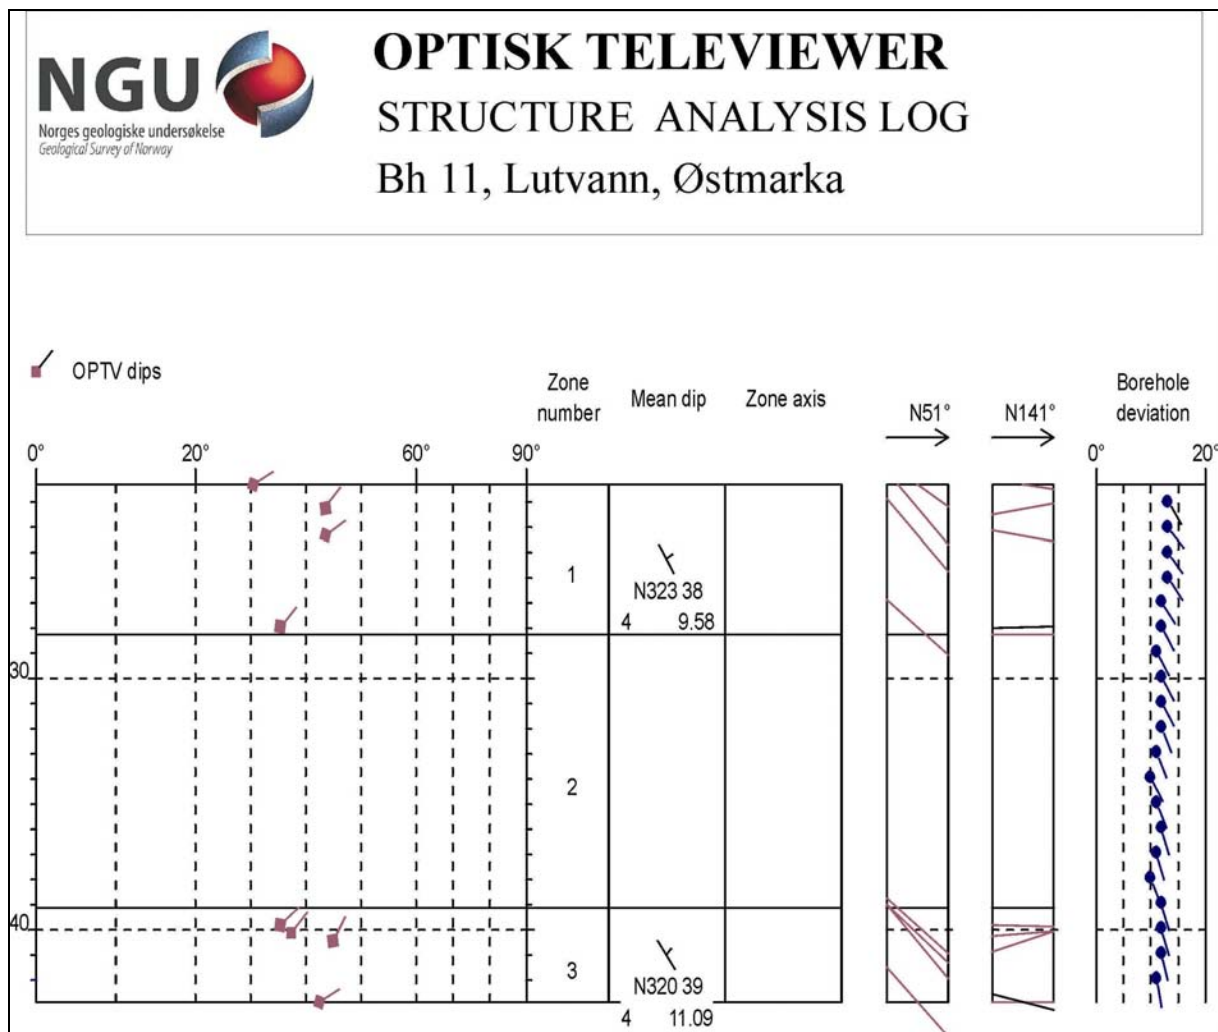
Figur 19. Fordeling av amfibolittganger i B11.

Til venstre vises fallretning og fallvinkel ("pilplott") for gangenes topp og bunn. Videre vises gjennomsnittlig strøkretning og fallvinkel for definerte soner, snitt av borehull fra to forskjellige retninger og borehullsavvik.

Figur 19, 20 og 21 viser fordelingen av amfibolittgangen nedover i borehullene B11 og B16. Figurene viser fallretning, fallvinkel og snitt av borehullet fra to retninger som viser hvordan gangene skjærer hullet. Det som er plottet er topp og bunn av gangen slik at antall ganger er halvparten av antall indikasjoner ("pilplott").

"Mean dip" viser gjennomsnittlig strøkretning og fallvinkel for hver sone, antall strukturer og spredning. Spredning (9.58 i B11, figur 19) er maksimum vinkel mellom en enkelt pol og middelpolen.
