Teknologirapport nr. 2527

GJENBRUKSPROSJEKTET

Prosjektrapport nr 5B:

Gjenbruk av bildekk i
geokonstruksjoner
Miljøovervåkning 2001-2007

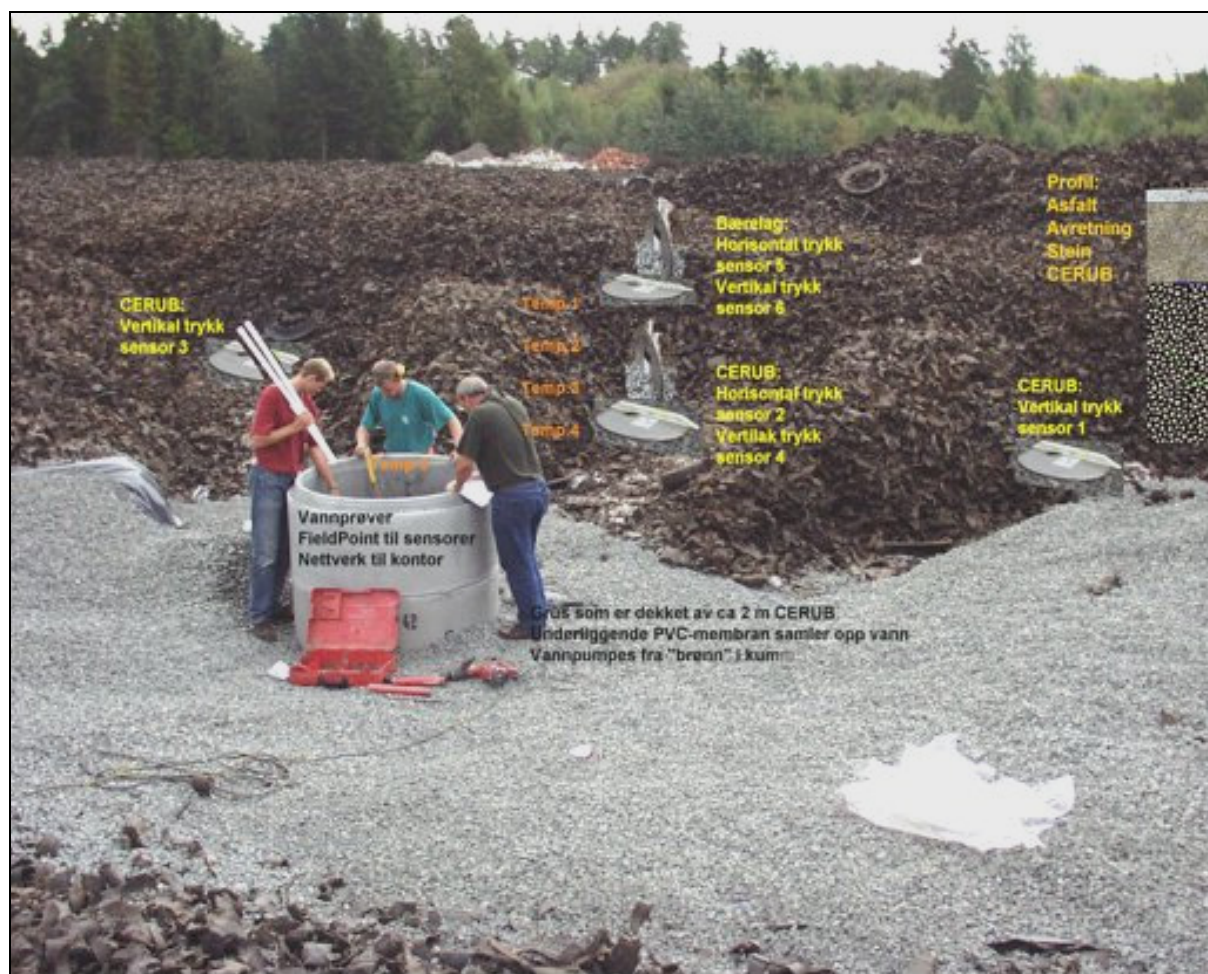
Figur 3: Overvåkingsstasjon "Kum 1" ved Solgård er anlagt oppå et basseng bestående av en PVC membran dekket med grusmasser. Det er etablert en brønn i bunnen av "Kum 1". Det er utført overvåking av vannkjemi, jordtrykk og temperatur. "Profil" til høyre i bildet viser oppkuttede bildekk (CERUB), stein, avretting og asfalt som i dag dekker overvåkingsstasjonen. I overvåkingsperioden (2001-2003) var ikke asfallet etablert.

Det er etablert et overvåkningsbasseng (PVC-membran) som er fylt med knust stein (grusfraksjon). Over bassenget er det et komprimert lag med oppkuttete bildekk (1.3m ved Kum 1) som er dekket med sprengstein (1 m) og avrettningsmasse (se Figur 3). I 2004 ble området asfaltert for videre anvendelse til produksjon av treflis fra gjenvunnet trevirke. Asfalteringen medførte at det ikke lenger kom vann i lysimeteret og overvåkingen ble avsluttet. Området følges opp i forhold til tekniske forhold. Dersom dekket sprekker opp, er det fortsatt mulig å samle inn vannprøver. Vedlegg 3 angir plassering av overvåkningsstasjon "Kum 1".

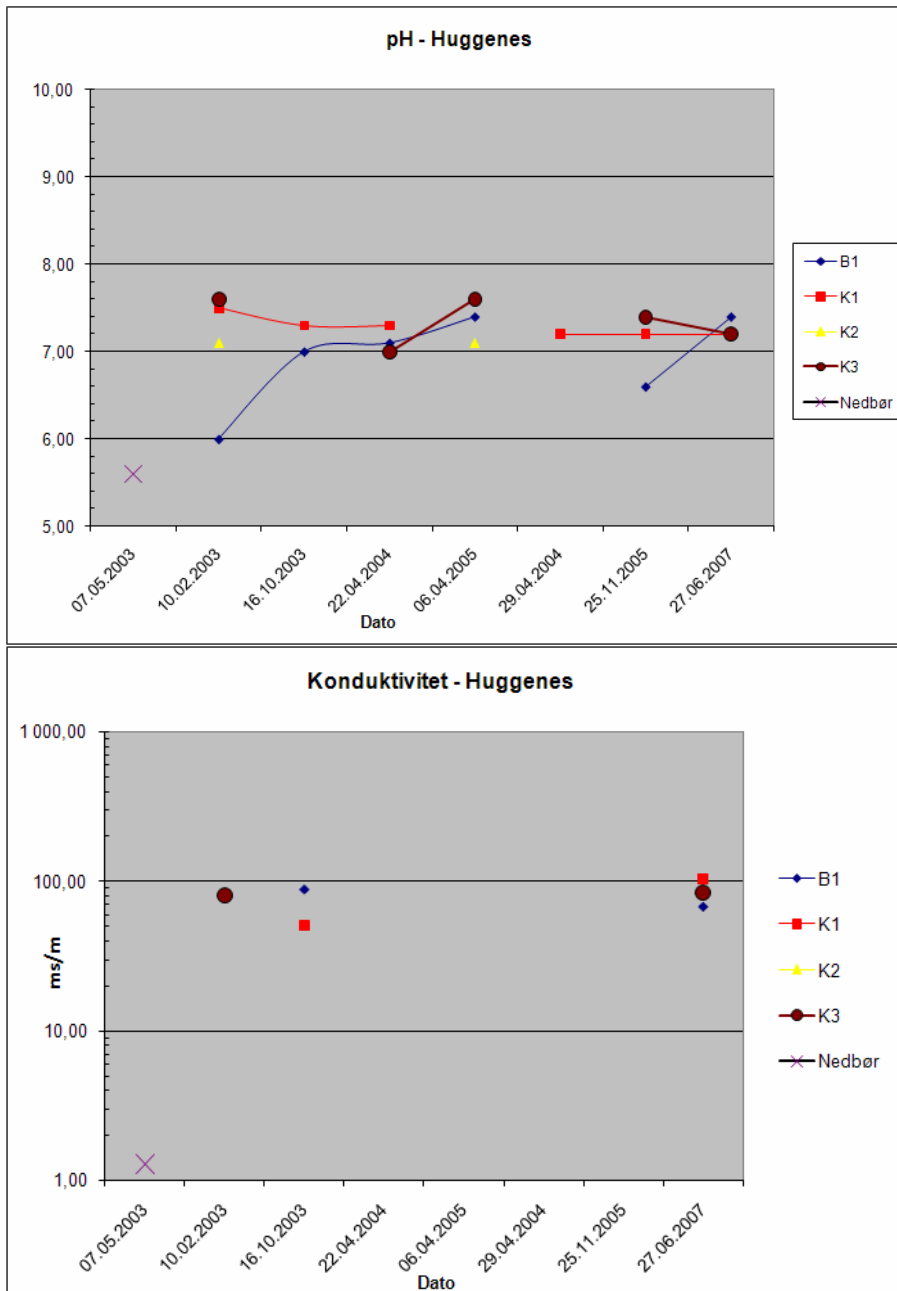
Figur 5: pH og konduktivitet målt i vann fra Huggenes. Overvåkningsperiode 2003-2007. (Tegnforklaring jfr. Tabell 2.)

Vannet i bekken forventes i perioder å være mer påvirket av nedbør og organiske syrer fra våtmark og organisk materiale nær bekken. Dette vil medføre at pH reduseres da syrene bufrer pH i pH-området 5-6 (Figur 5).

Vannet fra Kum 1 ved Solgård er påvirket av forvitring fra steinmateriale/pukk samt selve kummen som består av betong. Forvitring, og da særlig av betongmaterialet, forklarer at pH fra "Kum 1" er > 8 .

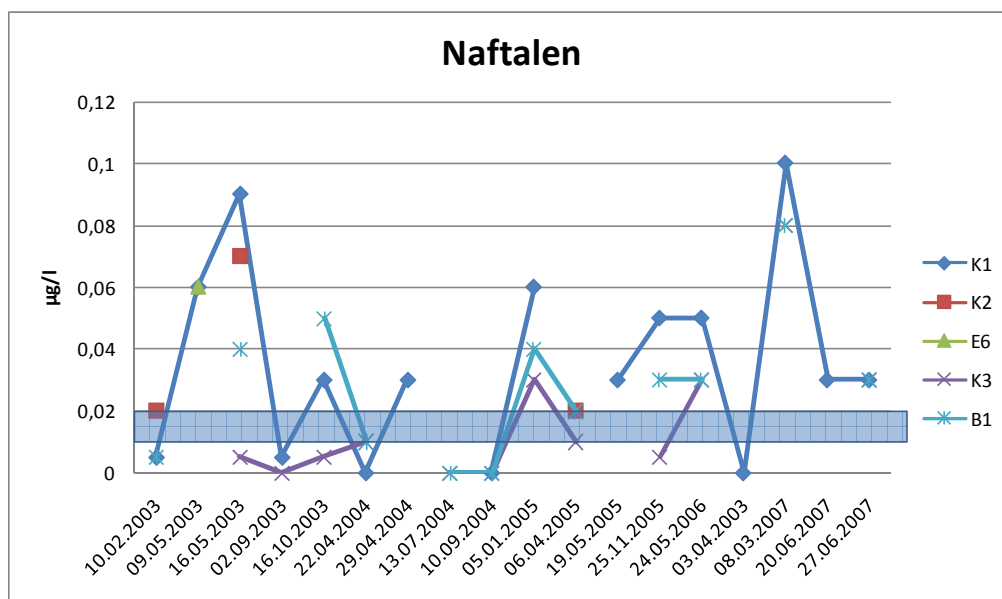
Figur 9: Innhold av naftalen i vann fra stasjonene ved Huggenes (Tegnforklaring jfr. Tabell 2.). Horisontal blå boks angir deteksjonsgrensen. Konsentrasjoner under deteksjonsnivå er satt til 0,005 µg/l, prøver hvor naftalen ikke er påvist er satt til 0 µg/l. PNEC er 2.4µg/l.

Ved Huggenes ble naftalen og pyren påvist i noen vannprøver (hhv. Figur 9 og Figur 10), i mindre grad acenaphtylen. De høyeste konsentrasjonene av naftalen ble påvist i avrenningsvann fra bildekk (K1) (Figur 9). Ved noen av tidspunktene ble det påvist like høye naftalenkonsentrasjoner i vann fra E6, i fordryningsbassenget (K3) og i bekken oppstrøms konstruksjonen (B1). Alle konsentrasjoner ansees å være lave, godt under kronisk effektgrense for toksisitet (PNEC = 2,4 µg naftalen/l²). Det samme var delvis tilfelle for pyren (Figur 10). De høyeste konsentrasjonene ble registrert i avrenningsvann fra bildekk (K1), samme konsentrasjon ble funnet i vann fra E6 (få målinger). Konsentrasjonene overskrider tidvis (5 av totalt 15 målinger) kronisk effektgrense for toksisitet (PNEC = 0,023 µg pyren/l²).

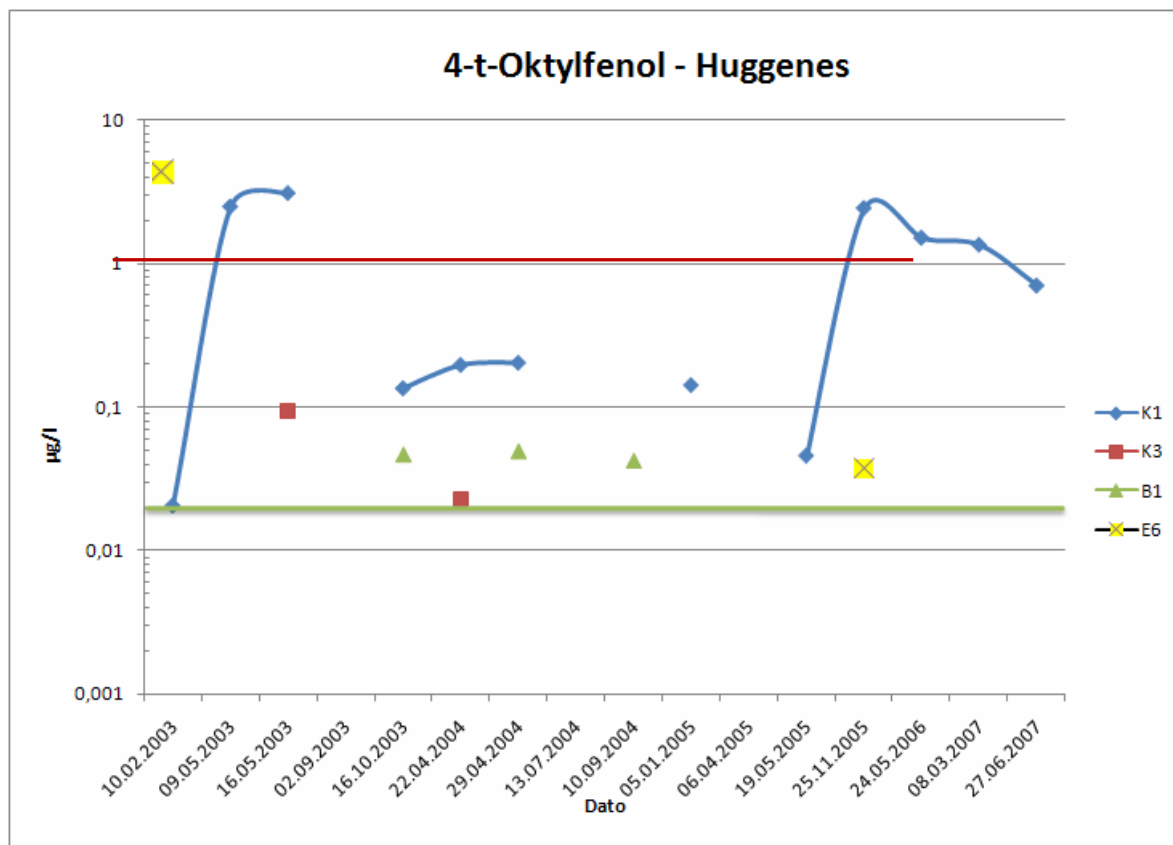
Figur 11: Innhold av 4-t-oktylfenol i vann fra stasjonene K1, K3 og B1 ved Huggenes støyvoll perioden 2003 - 2007. Grønn linje angir deteksjonsgrense. Foreslått akseptgrense (PNEC) er vist med rød linje.

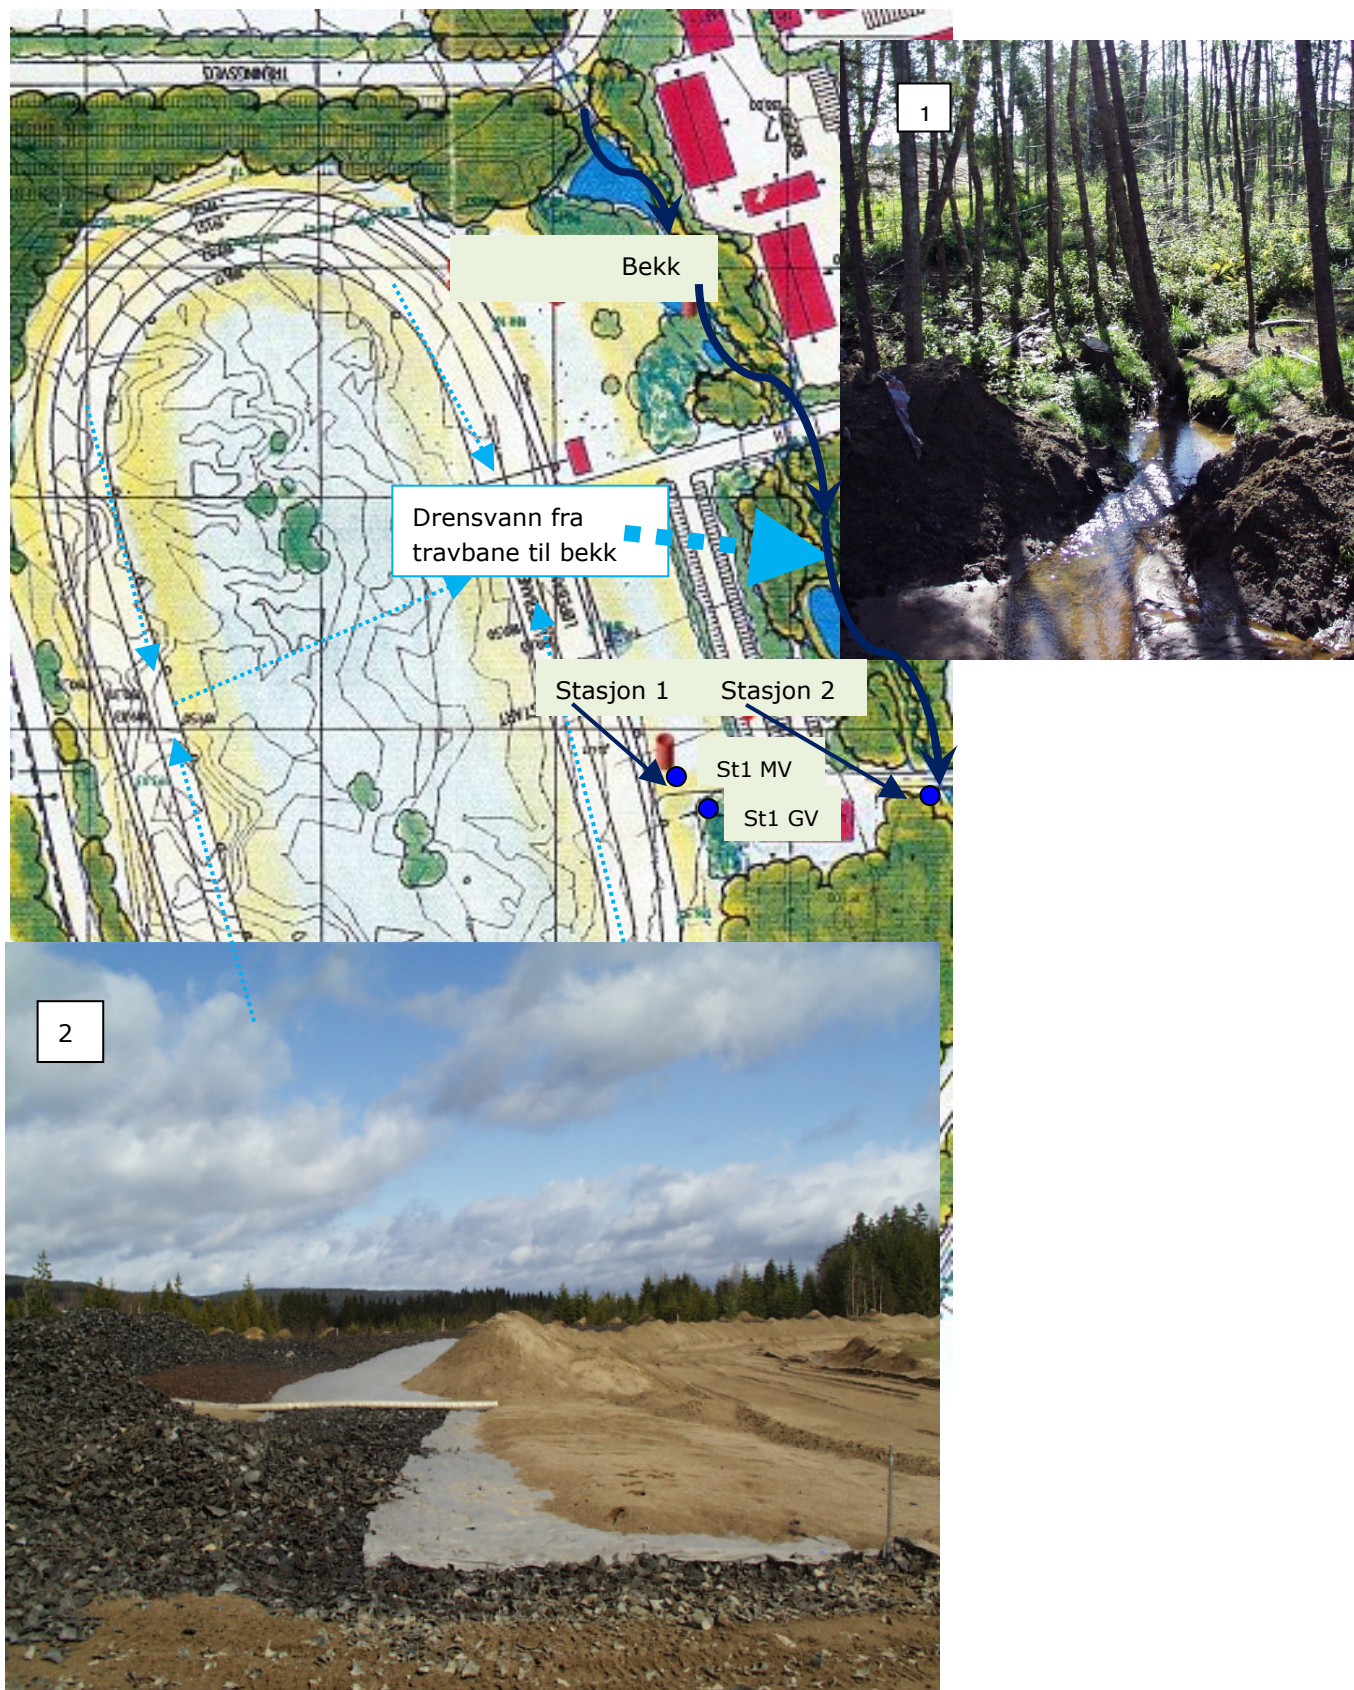
b) Stasjon 1 overvåker mark (MV) og grunnvann (GV). Stasjon 2 overvåker vannkvalitet i bekk (bilde 1) nedstrøms avrenning fra bane. Bilde 2 viser den generelle oppbygning av banedekket. Drenering er angitt med lys blå farge. Bekk drenerer til Hurdalsjøen.
