Armering av asfaltdekker

Veglaboratoriet

Meddelelse nr 51
Desember 1978

Statens Vegvesen, Veglaboratoriet, Oslo

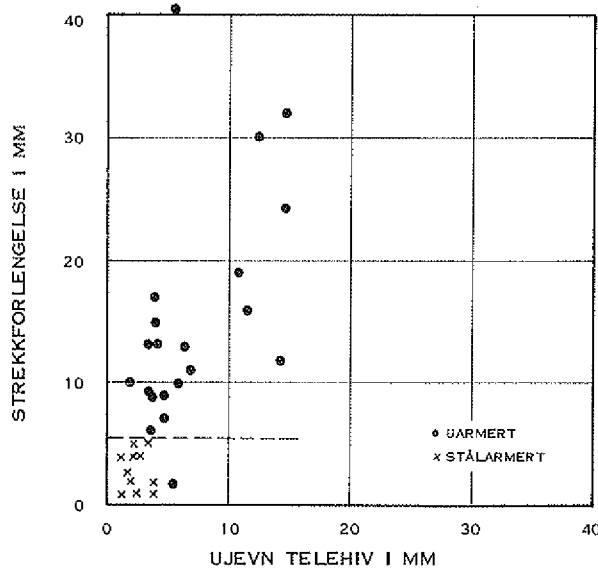
Fig. 8. Ujevn telehiving – strekkforlængelse, Nikevegen i Nes

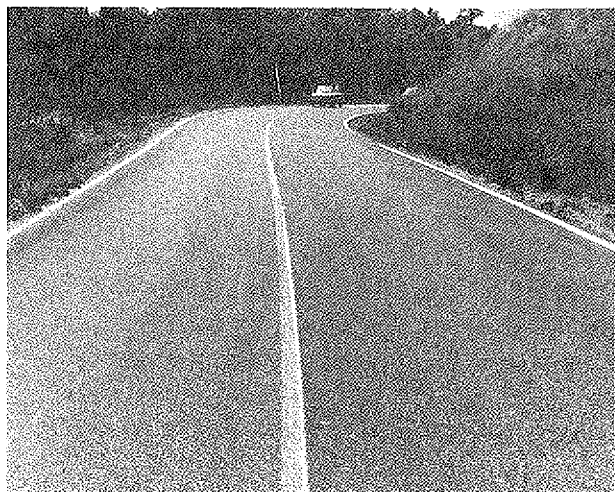
Fig. 15 a-b. Rv 36 i Bø 2 år etter at vegen fikk stålarmerert dekke

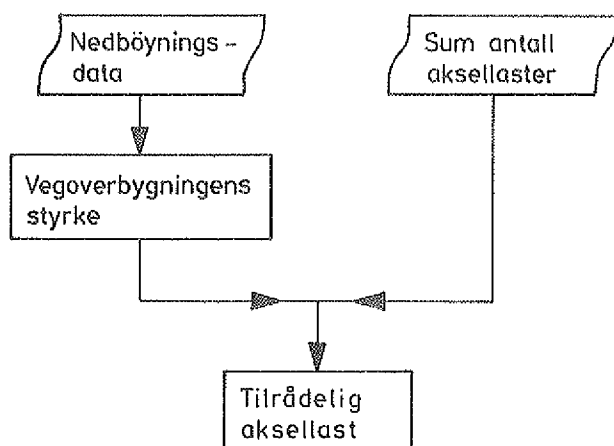
Fig. 2. Prinsipp for bestemmelse av tilrådelig aksellast som funksjon av nedbøyningsdata og sum antall aksellaster.

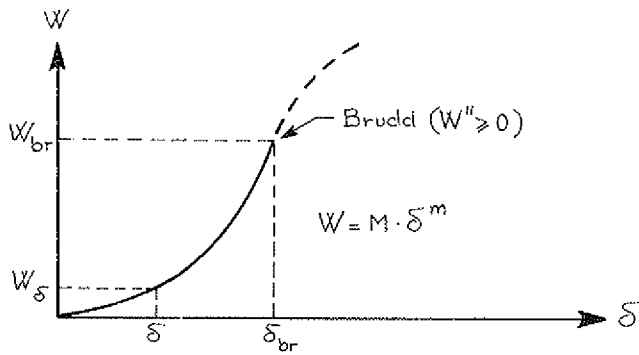
Fig. 16. Tilført energi som funksjon av deformasjon.

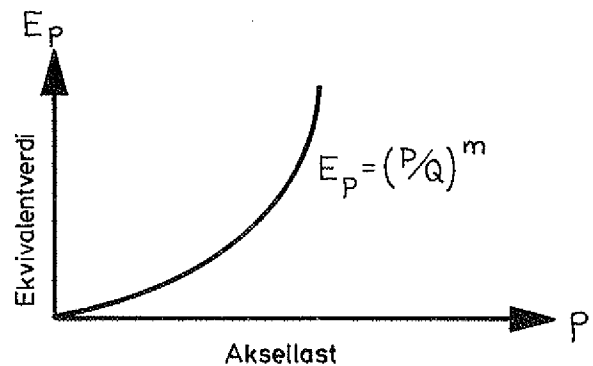
Fig. 17. Ekvivalentfaktor som funksjon av aksellast.

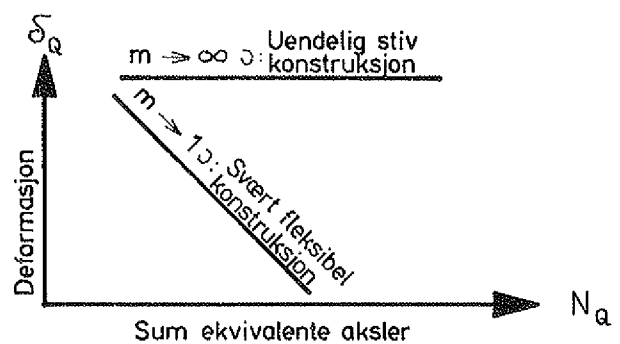
Fig. 22. Materialelegenskapenes m's innvirkning på ekvivalente Q-tonn's aksler og deformasjon.

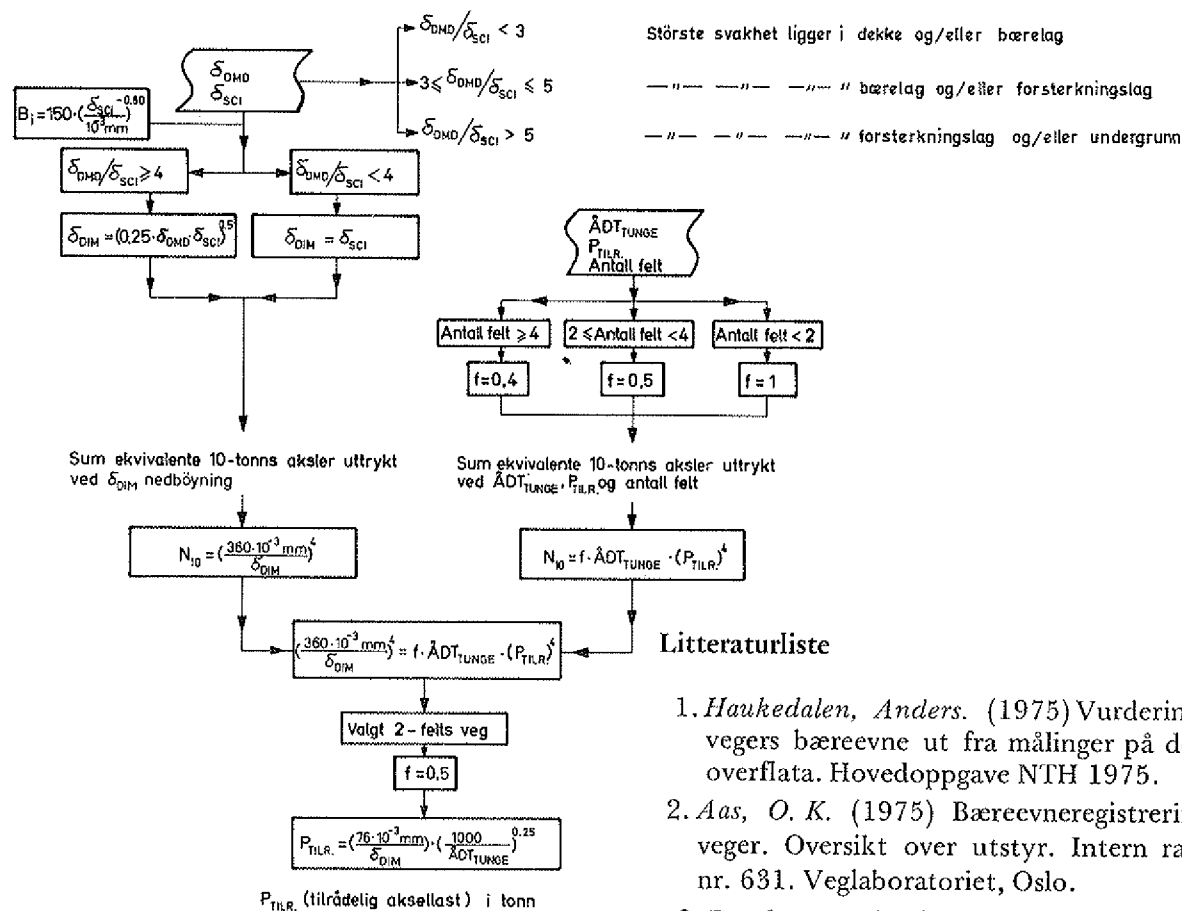
Fig. 30. Flytdiagram for bestemmelse av tilrådelig aksellast.
