Statens vegvesen

RAPPORT OM SKADEFLOM I PINSHELGA 2011

Hedmark og Oppland

Region øst
Lillehammer, R.vegkt
Trafikksikkerhet
Dato: 25.2.2012

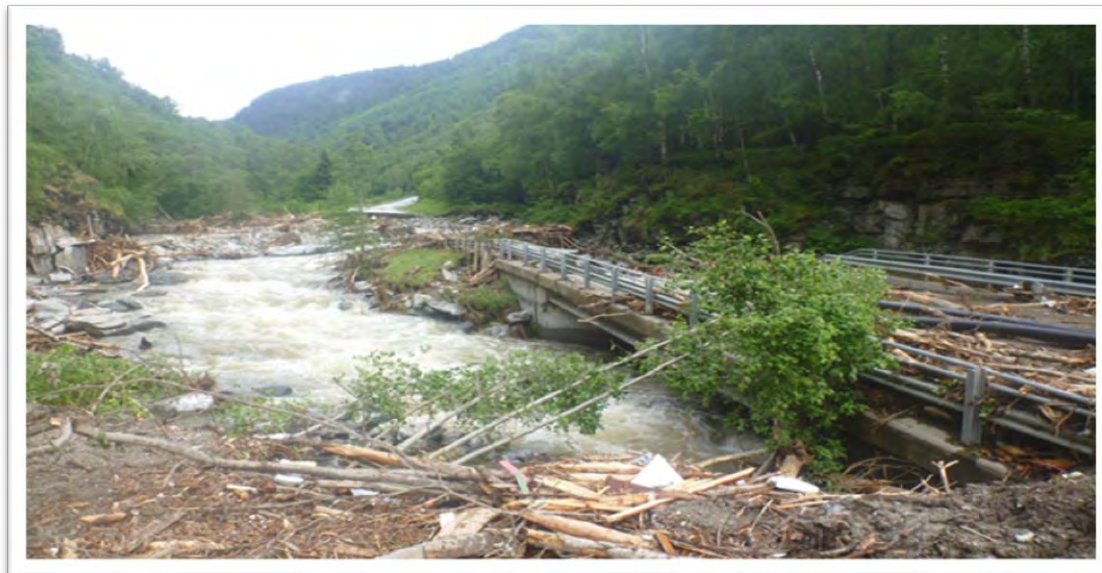
Veikledalen i Nord Fron etter flommens herjinger den 10. juni Foto: Niklas Eriksson , Svv.

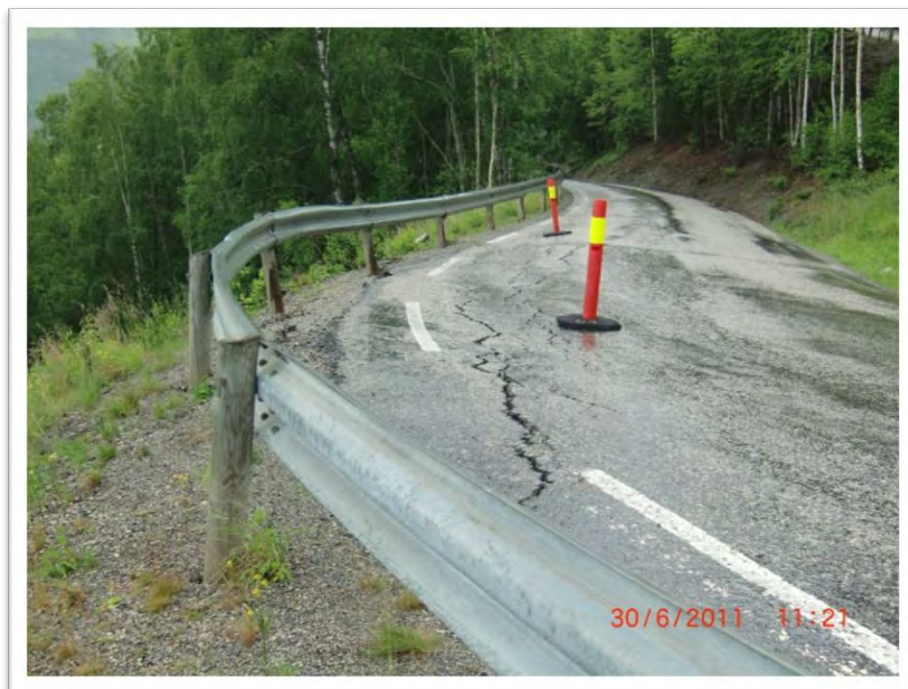
Typisk skade som ikke førte til stengt veg, men som krever tiltak. Her fra Fv. 444 i Oppland mellom Otta og Mysusæter. Foto: vegavdeling Oppland, Svv.

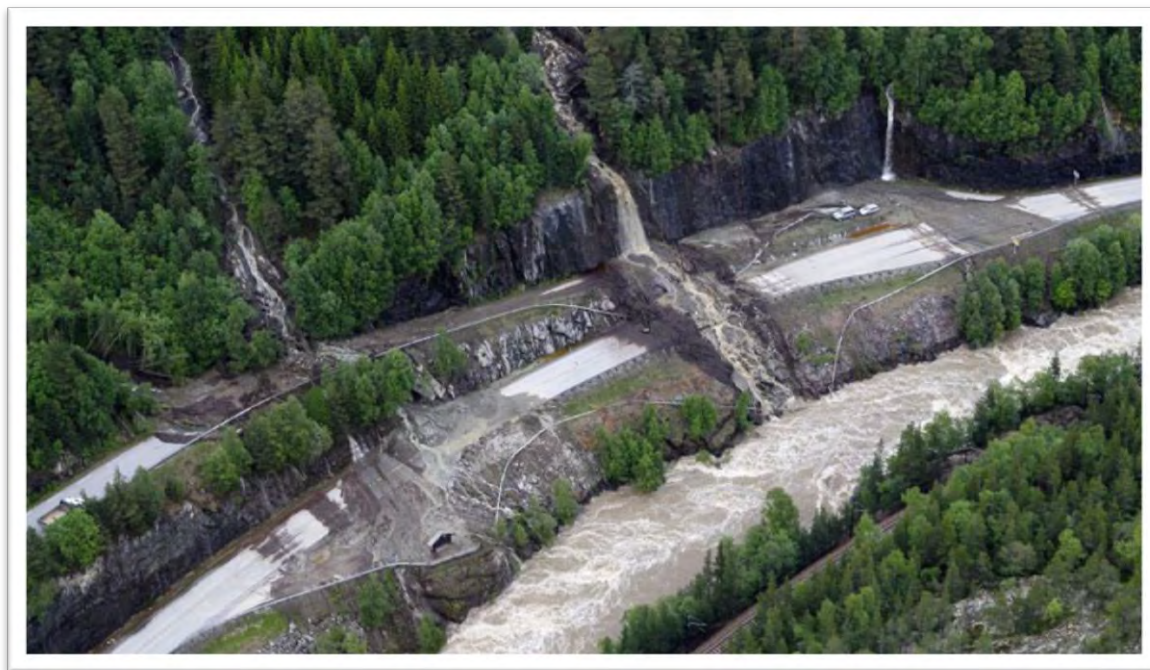
Oversiktsbilde av E6 i Rosten. Foto: Niklas Eriksson. Svv.

E6 gjennom Rosten ble stengt fredag den 10. juni kl. 10.51 grunnet ras og ble åpnet igjen søndag den 12. Mandag den 13. ble den igjen stengt i fire timer grunnet fare for nye ras, men denne faren ble avklart etter fire timer.

E6 var stengt ved Rosten der Fv. 437 kommer ned fra Høvringen. 3 skredløp med start ca. 200 meter opp i lia raste ut over E6. Ett av dem startet fra fylkesvegen, de andre startet i terrenget. Fjellet var delvis bart i løpene, med en del liggende skredmasser. Etter at det ble tørrere i lia ble massene liggende mer i ro.

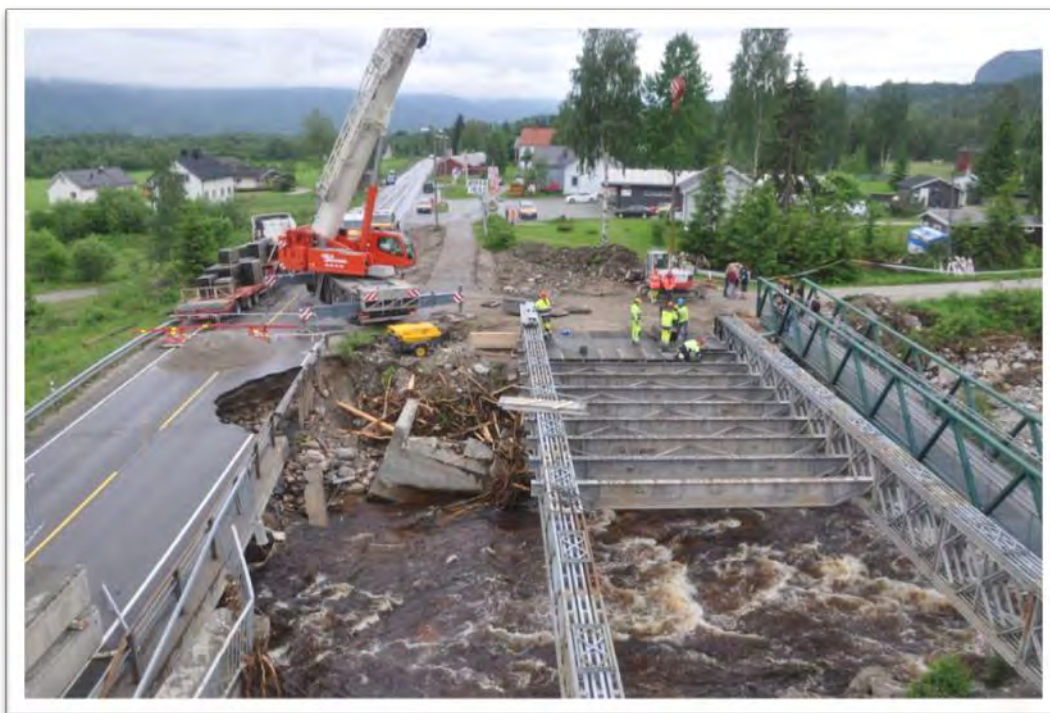
Midlertidig bru under bygging på Rv.3 ved Trønnes. Foto: Håkon Aurlien, Svv

Det var store lokale nedbørsmengder torsdag og natt til fredag før pinse som forårsaket skadene. Vannmengdene fikk en sideelv å gå over sine bredder. Vannet gravde ut fundamentene til både riksvegbrua og gangbrua inntil. Gangbrua falt ned i elven, kjørebrua ”hang i asfalten” og var ødelagt. Campingplassen inntil ble evakuert.

Vegvesenets reservebruberedskap ble mobilisert, dedikerte medarbeidere fra Statens vegvesen Vegdirektoratet, Region øst og Region Midt. Mannskaper reiste dels til stedet, dels til hovedlageret på Bjørkelangen. Arbeidet med å planlegge en midlertidig bru ble satt i gang parallelt med at eksperter vurderte mulighetene for å reparere den gamle.

Onsdag ble det lagt asfalt. Trya reservebru skal nemlig være i bruk til restene etter den 45 år gamle Trya bru er fjernet og en ny permanent bru er på plass. Kostnadene for leie av interimsbru er på ca 1 millioner kroner og ny bru er anslått til kr 7 millioner kroner.

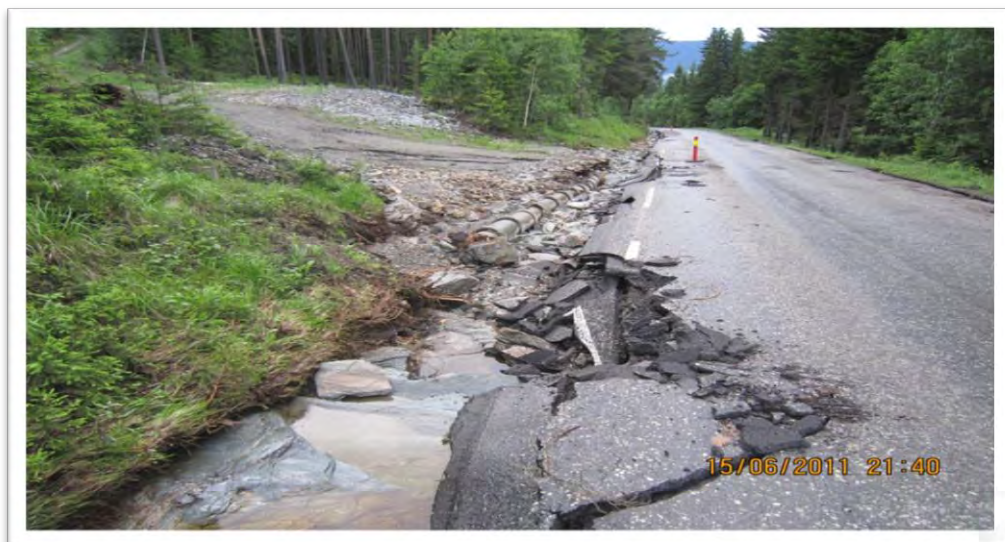
Typisk vegskade under flommen Her fv. 255 i Oppland. Foto: Vegavdeling Oppland

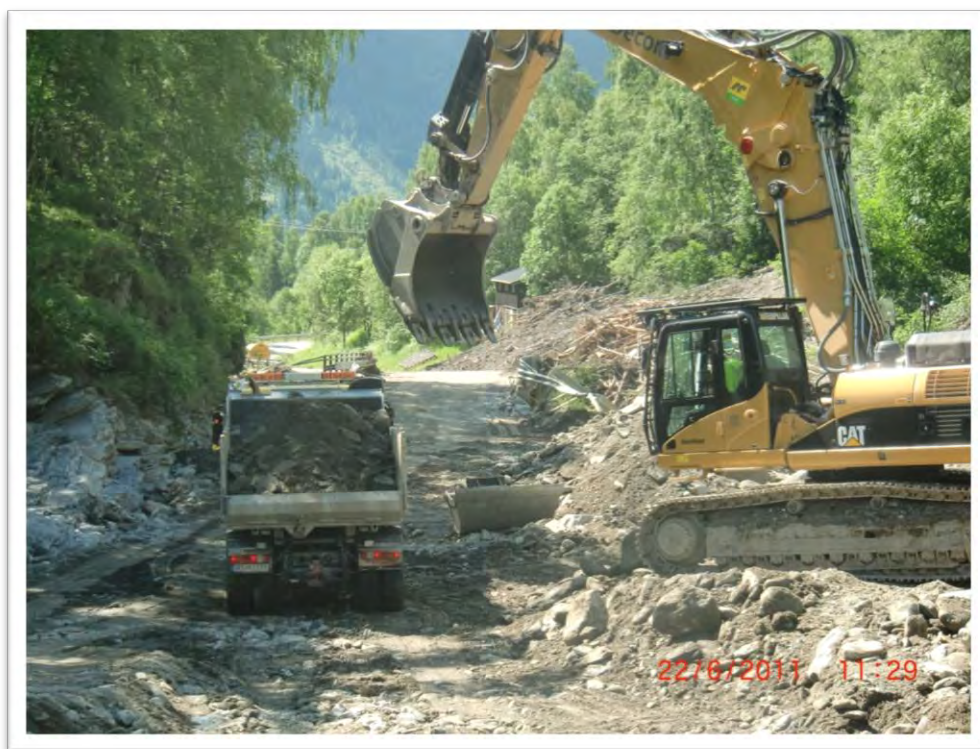
Opprydding på fv. 419 i Nord Fron. Foto: Vegavdeling Oppland, Svv

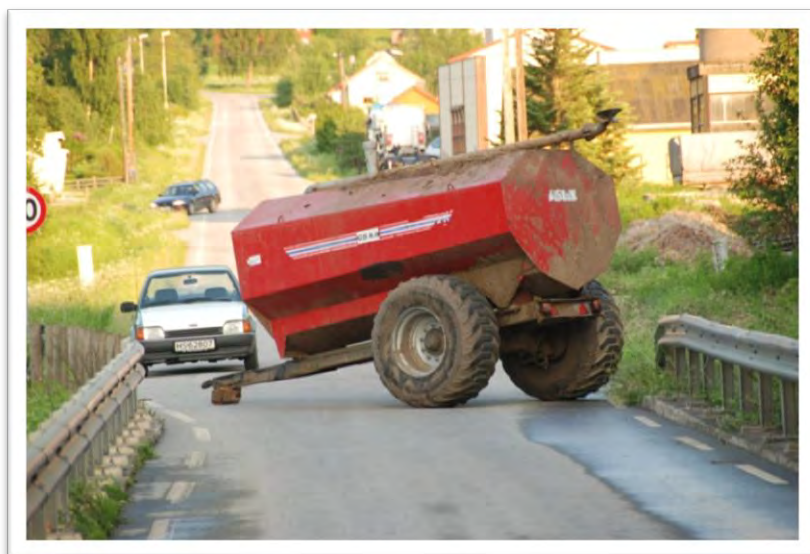
Hvor skilt ikke holdt ble fysisk stenging av bru det eneste alternativ. Her brua ved Hundorp. Foto: Per Kollstad, Svv.

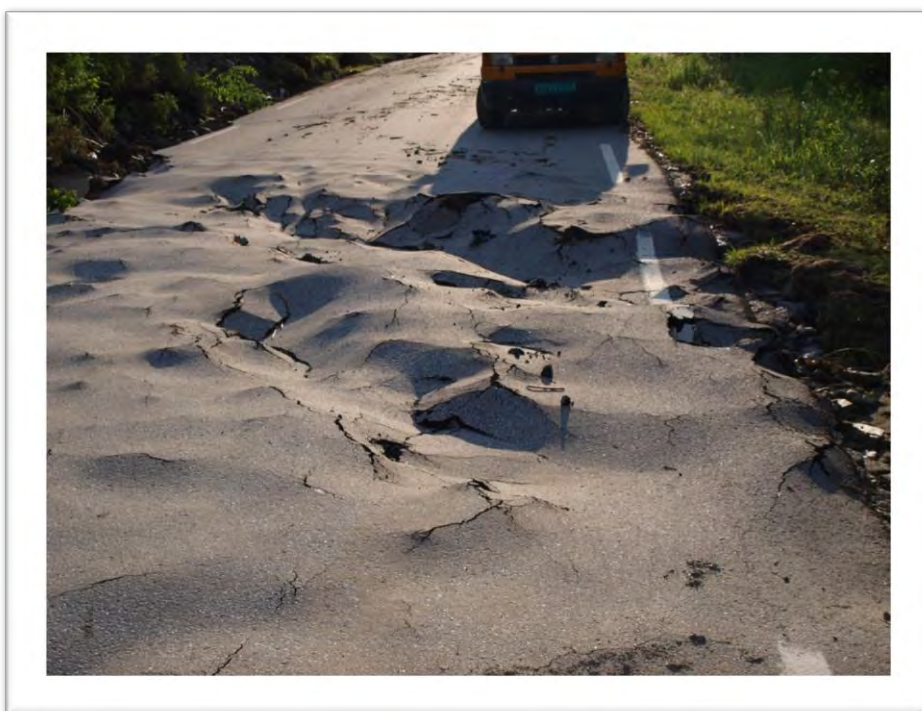
«Månelandskap» på fylkesveg i Oppland. Foto; Fylkesavdeling Oppland. Svv.

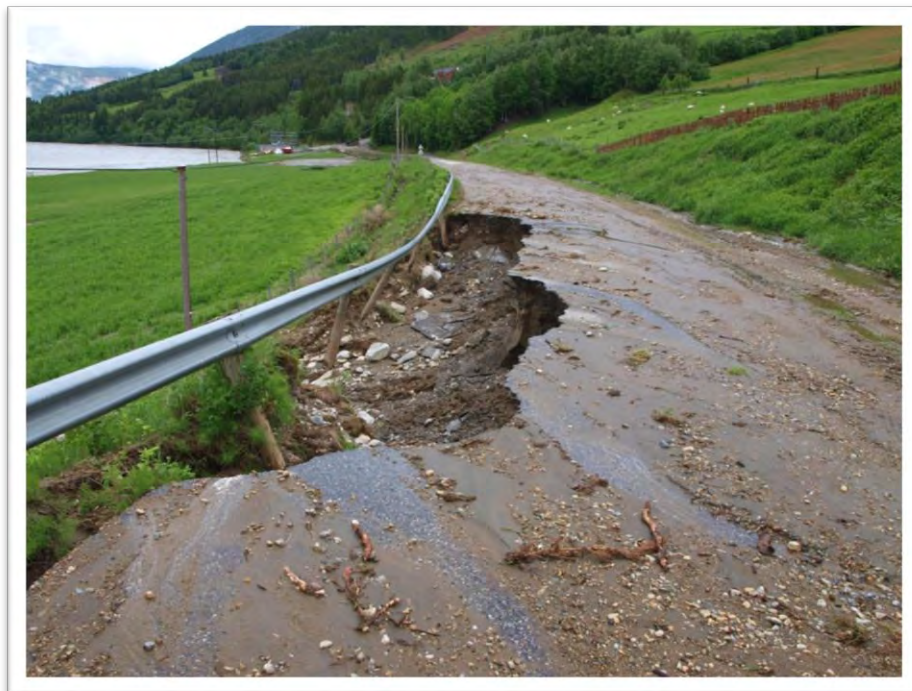
Typisk flomskade på vegnettet. Her fv. 410 mellom Kvam og Vinstra i Foto; Vegavdeling Oppland, Svv.

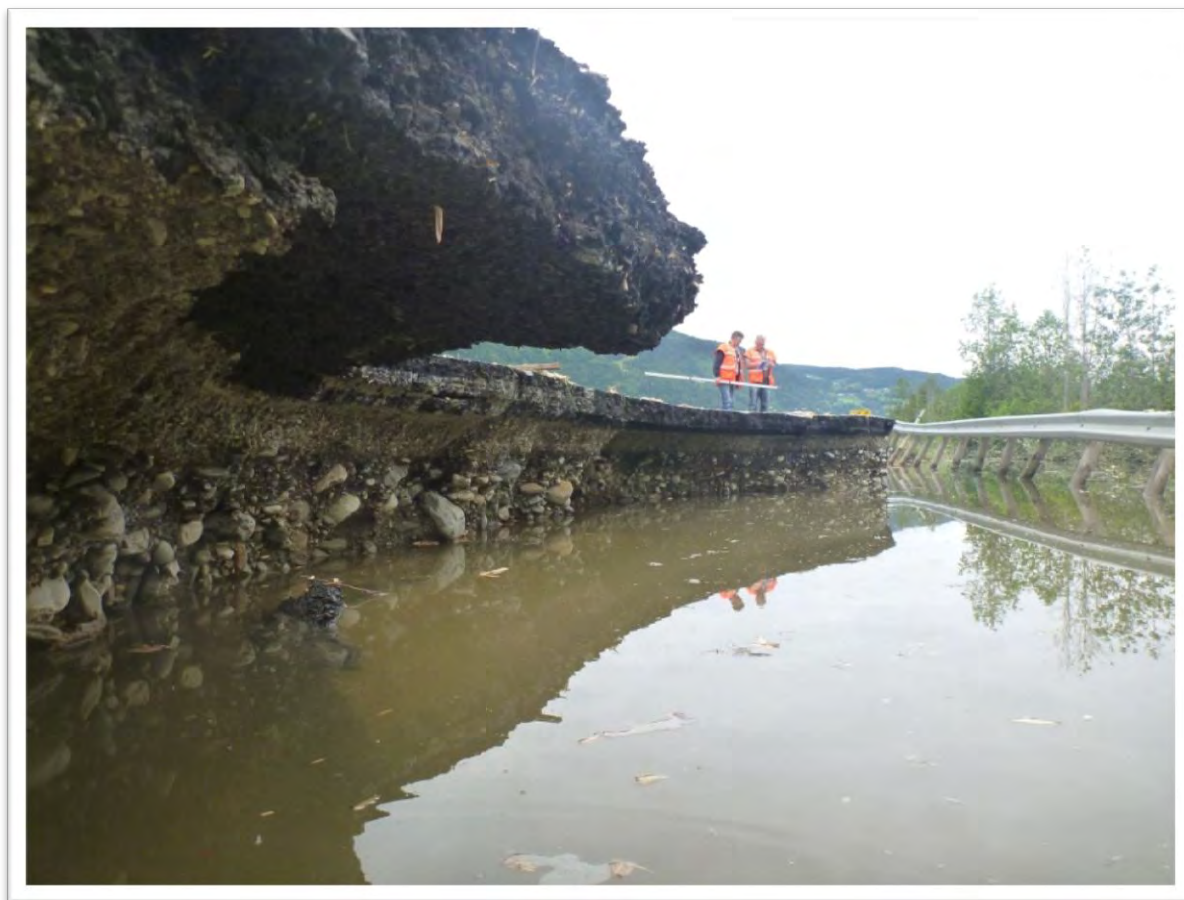
Konsekvensen av høy vannstand i elvene omfatter erosjon, utvasking og redusert bæreevne av det lavereliggende vegnettet. På dette området var det E6 ved Fåvang og et fåtall brulandkar og brupilarer som var rammet.

E6 ved Fåvang. Foto: Niklas Eriksson, Svv

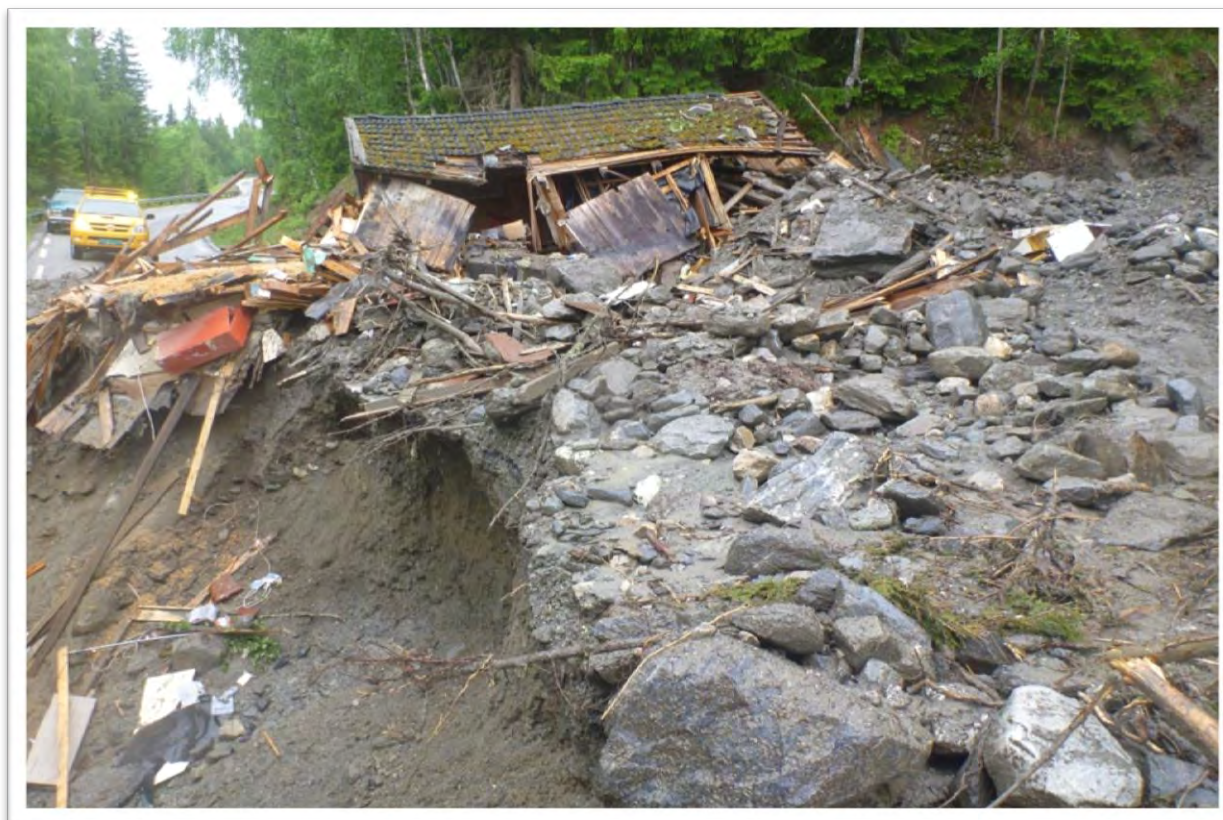
Fv. 255 i Skåbu. Foto: Niklas Eriksson. Svv

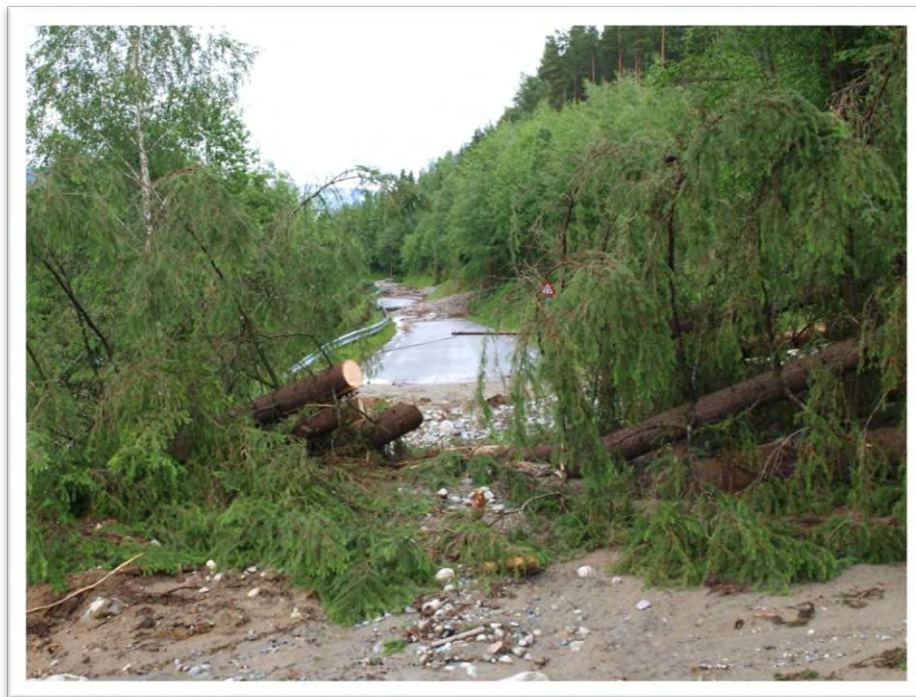
Ras, på ras, på ras over fv. 417 mellom Kvam og Vinstra Foto: Vegavdeling Oppand.

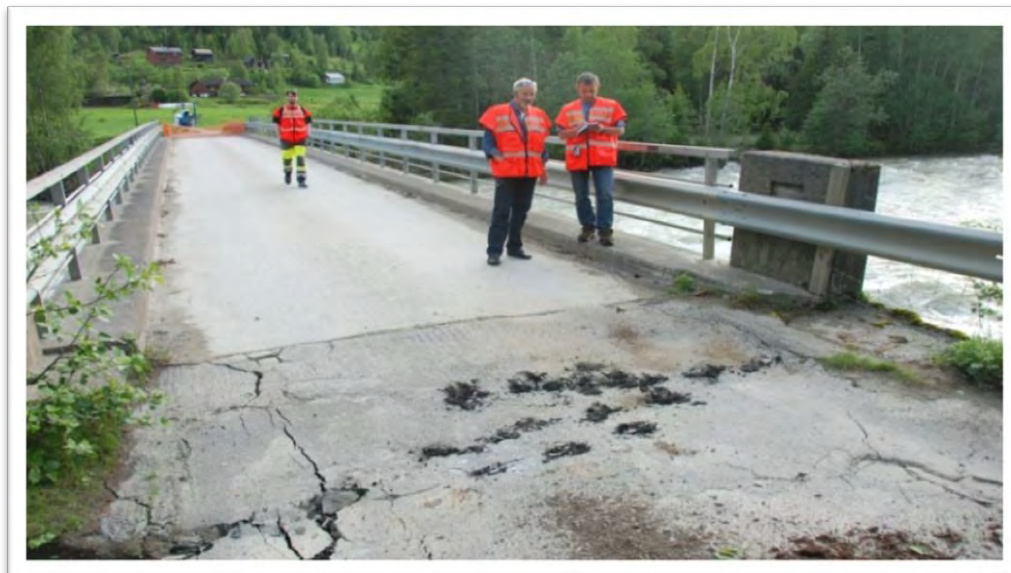
- Det ene landkaret ble alvorlig skadet under flommen i pinsehelga, og driftsentreprenøren sikret landkaret med å legge ut sprengstein både oppstrøms og nedstrøms for det skadede landkaret. Dette reddet sannsynligvis landkaret fra å kollapse helt. Brua ble samtidig stengt for trafikk og vil ikke bli åpnet før skaden er reparert.
- Årsak til at landkaret ble skadet er at landkaret står delvis ute i elva som ble så stor at den begynte å grave ut masser bak og på sidene av landkaret. Landkaret har også tidligere blitt skadet og det har vært utført tiltak med innboring av stag, så antagelig er landkaret for dårlig fundamentert.

*Inspeksjon av Storødegård bru i Heidal. Niklas Eriksson, Svein Håkon Nordlien og Jacob Jacobsen.
Foto; Per Kollstad, Svv.*

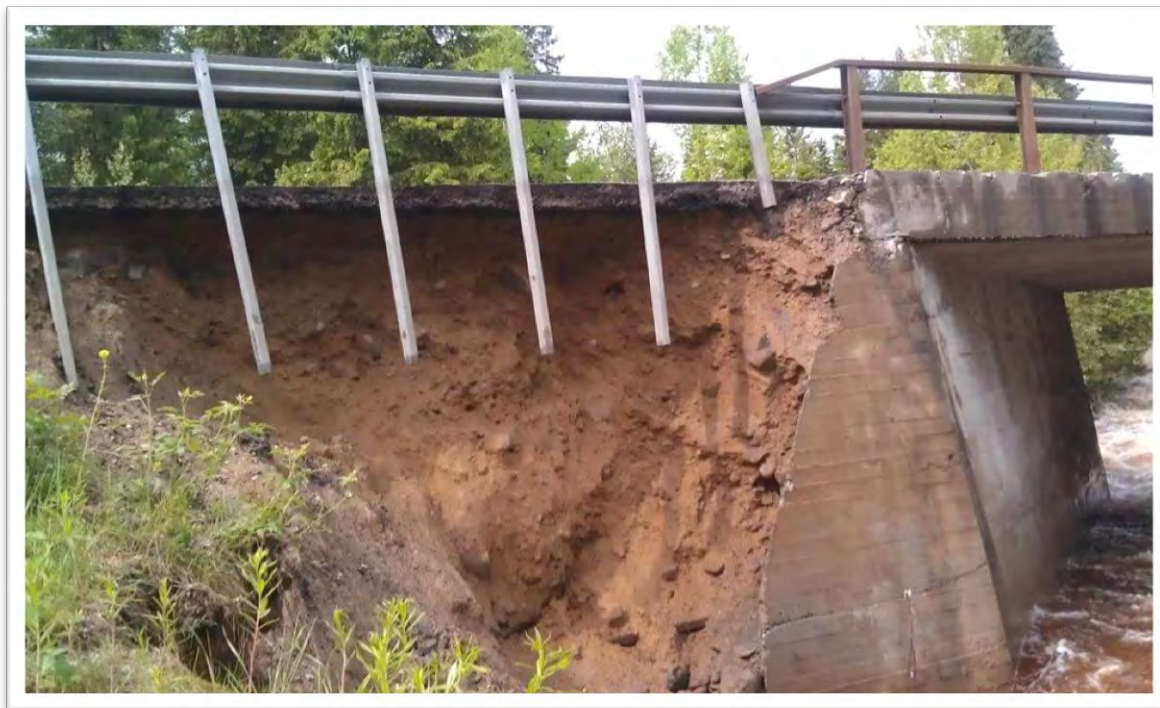
*Søndre Bjøråa bru på rv.3. - vinge-støttemur har falt ned
(denne skaden kunne fort ha ført til stengt veg) Foto Sindre Bakke. Svv.*

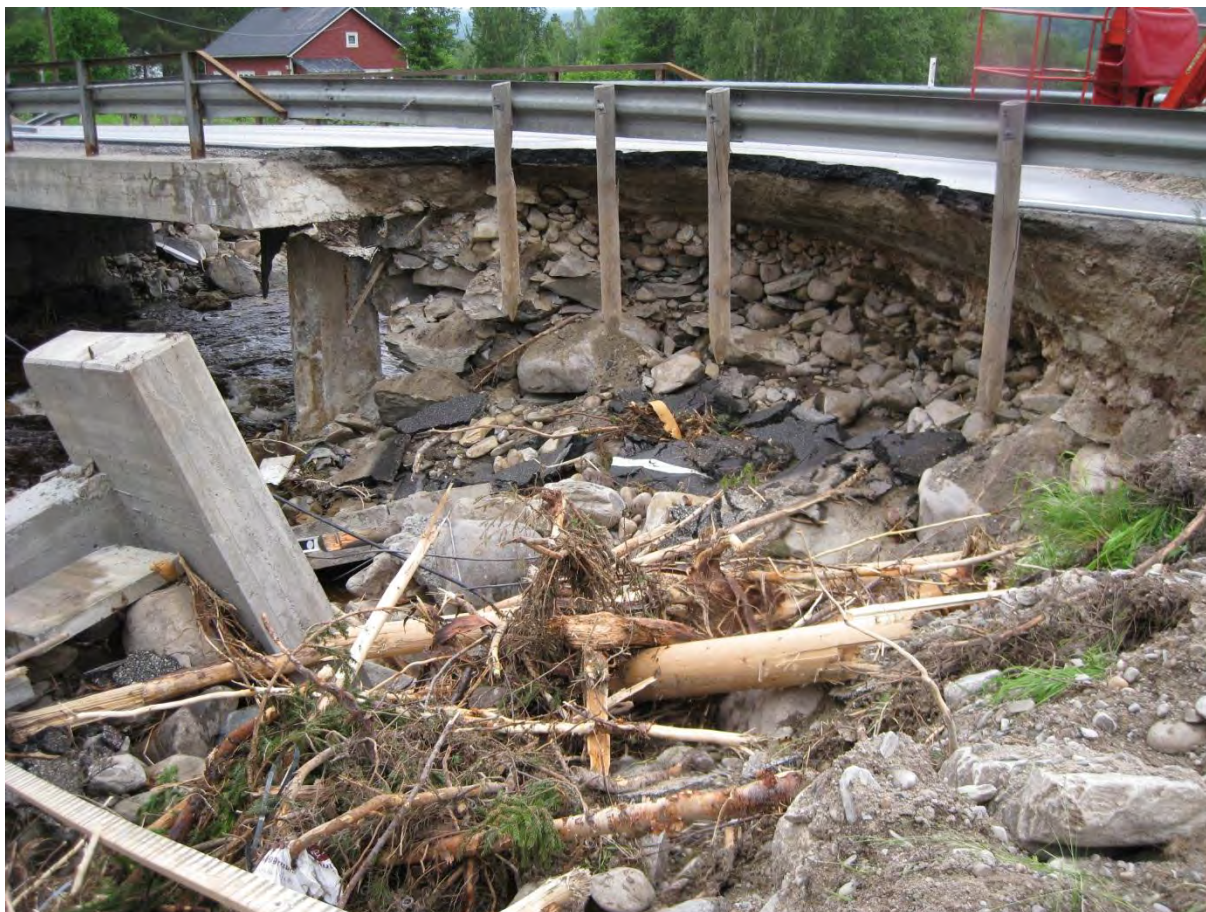
Skader på Trya bru på rv.3 ved Trønnes. Foto: Per Klomstad, Svv.
