Statens vegvesen

# Alleér i østfold

Statens vegvesen, Region Øst / Vegdirektoratet © 2009

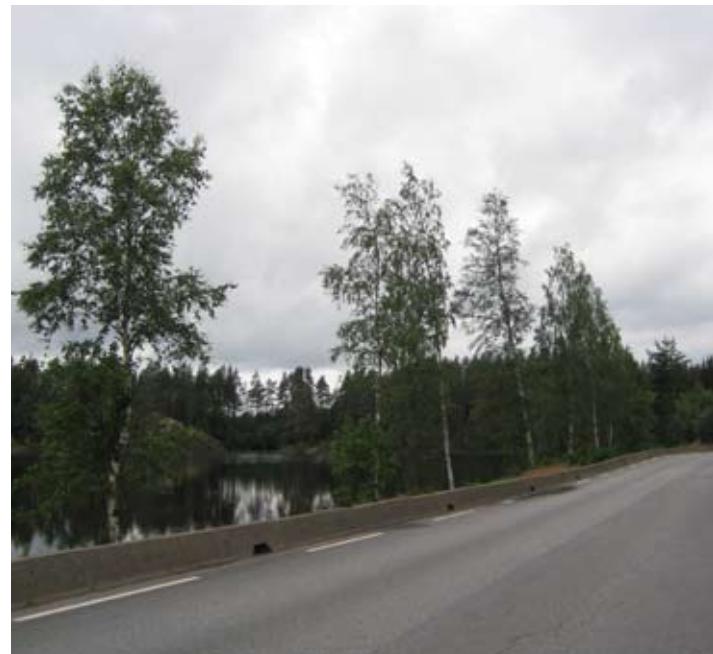
Landskapsbildet: Trerekken er eksponert. Naturområde med vann bak rekken.  
 Kulturmiljø: Ingen spesiell betydning  
 Veimiljø: Gir linjeføring i en sving.  
 Naturmiljø: Ingen betydelige funn

Trær med bra status og kontinuitet i et fint naturområde.

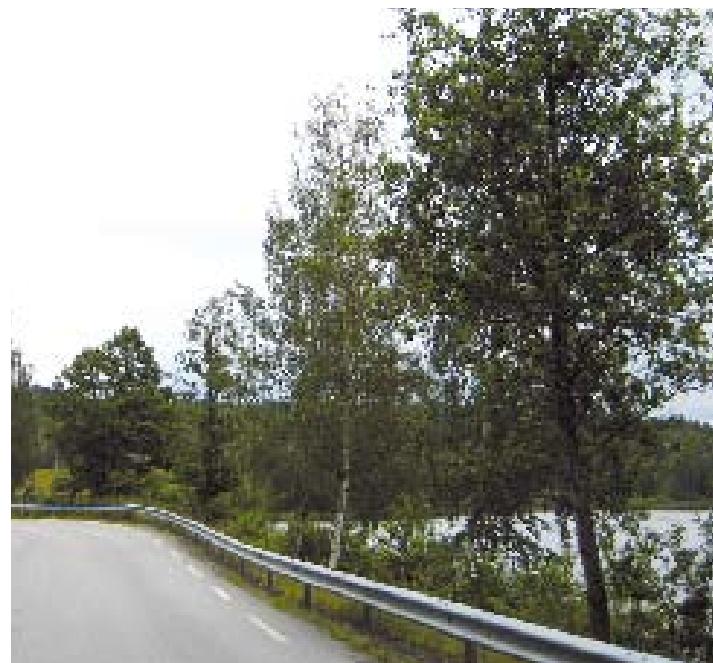
Allélengde: 238,3 m. Ensidig med naturlig opphav.  
 Treslag/antall:  
 Bjørk sp. – *Betula sp.*: 13  
 Or sp. – *Alnus sp.*: 9  
 Totalt antall trær: 22  
 Trehøyde: 15-20 m  
 Form: Åpen  
 Stammeomkrets: 0,6 m.  
 Planteavstand lengderetting: Store avvik med 8,3-19 m.  
 Planteavstand bredde: -  
 Utviklingsfase: Vekstfasen  
 Merknader: Trærne er i god stand uten skader. Mye oppslag som hindrer rekvens uttrykk.  
 Skjøtsel: Frikronet med minimale skjøtselstiltak

Plassering: Avstand asfaltkant 4,3 m og hvitstripe 4,7 m. Overflaten rundt er grasbakke og kratt.  
 Fysiske objekter som påvirker alleen: Strømledninger, stolpe og autovern.  
 Alleens målpunkter: Holmgill Kapell.

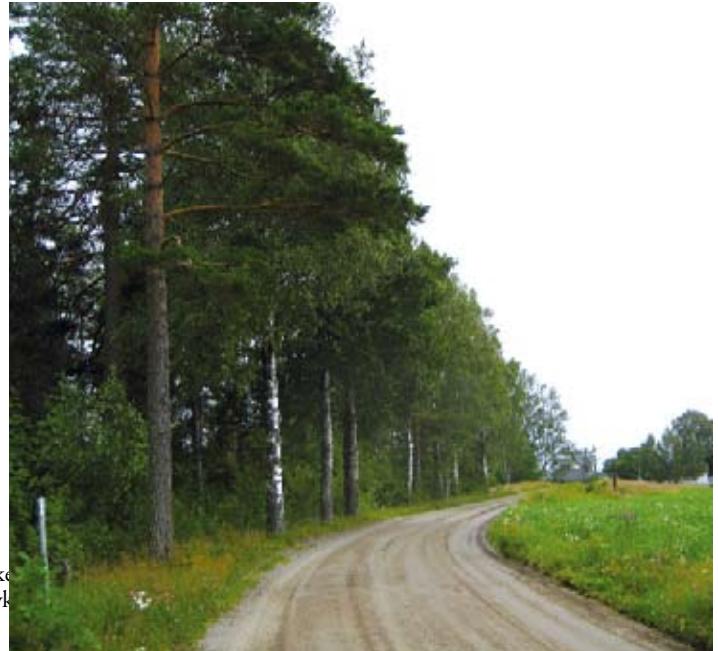
Landskapsbildet: Lite eksponert. Rekken står som ytterkant til skog. Jordbruk på andre siden.

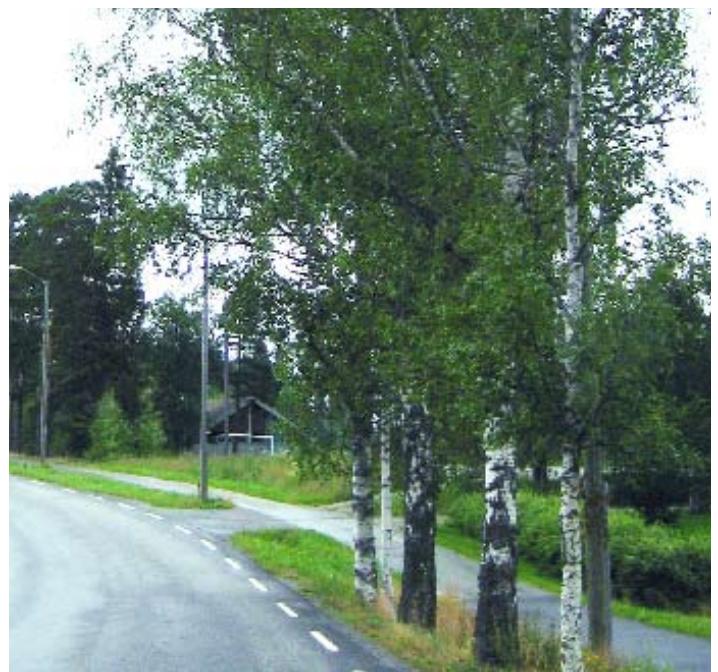
Landskapsbildet: Eksponert i et miljø med spredt bebyggelse.

Trær i middels stand. Trær i ulike faser og kort lengde, noe som gjør den til en ujevn trerekke.

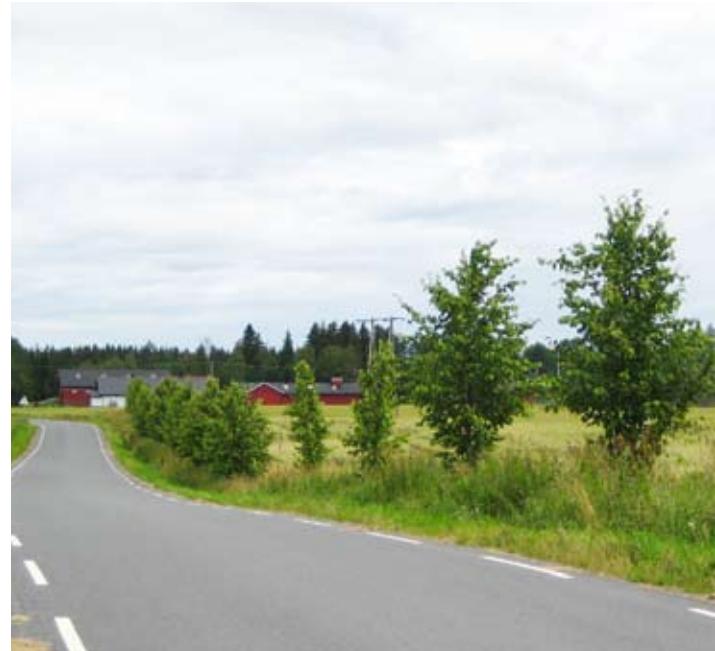
Plassering: Avstand til asfaltkant er 3,2 m og hvitstripe 3,4 m.  
Overflaten rundt er grasbakke.  
Fysiske objekter som påvirker alleen: Innkjørsel og bygning påvirker uttrykket.  
Alleens målpunkter: Gård.  
Alleens verdi  
Landskapsbildet: Godt eksponert i jordbruksområde.  
Kulturmiljø: Gård.  
Vegmiljø: Linjeførende. Danner en grønn øre gjennom vegen.  
Naturmiljø: -

Ung trerekke med varierende status. Gir en grønn linje og variasjon i landskapet.

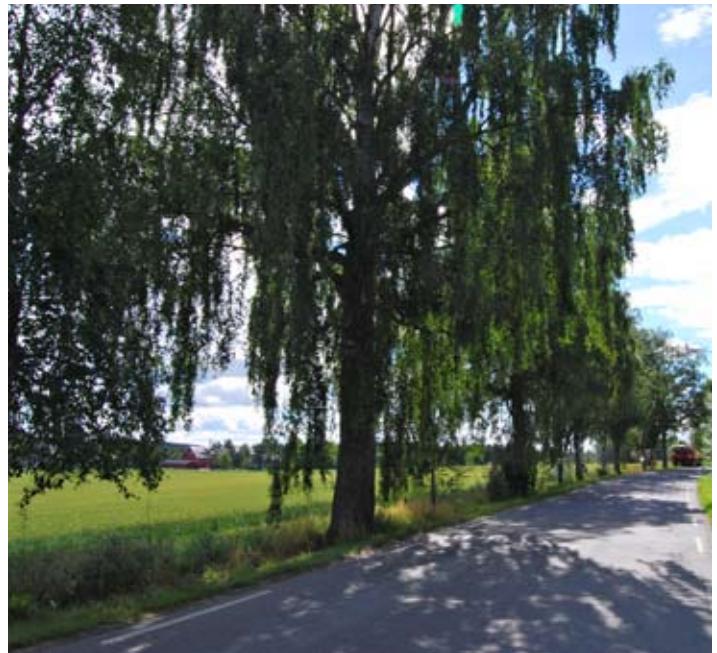
Landskapsbildet: Godt eksponert fra åker, mens boligfelt hindrer noe av uttrykket.  
 Kulturmiljø: Jordbruk og boligfelt.  
 Vegmiljø: Linjeførende.  
 Naturmiljø: Mose, lav og hull.

Ung trerekke med trær i ulike vekstfasen. En del oppslag av andre arter bør fjernes. Rekken er romdannende for vegen.

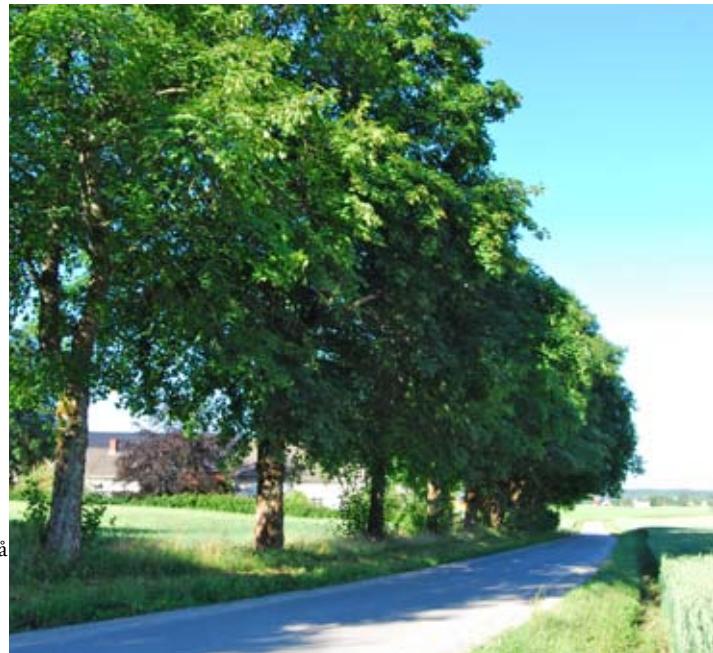
Landskapsbildet: Ekspontert i et jordbruksområde.

Flotte, store lønnetrær i meget god stand.

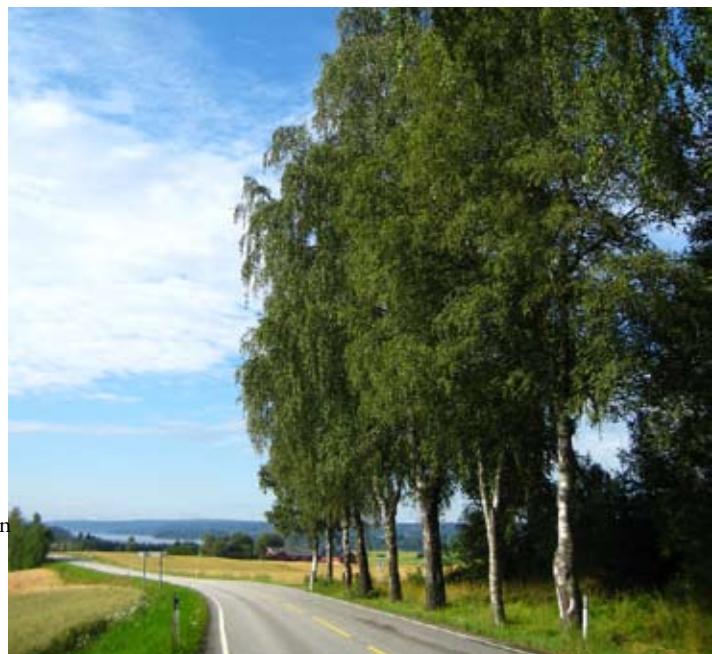
Landskapsbildet: Eksponert i et jordbruks- og skogsområde.  
 Kulturmiljø: Jordbruksområde.  
 Vegmiljø: Linjeførende.  
 Naturmiljø: Hull etter beskjæring. Råte, mose og lav.

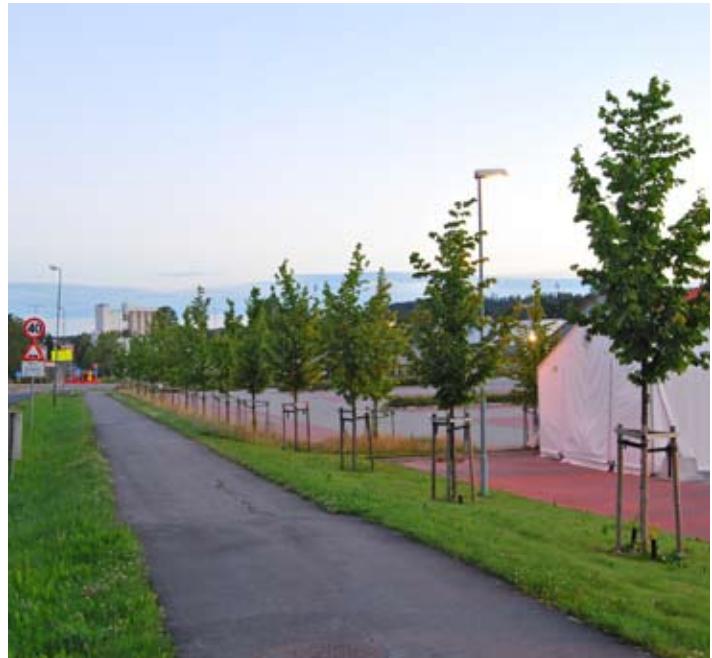
Landskapsbildet: Eksponert i et bymiljø.  
 Kulturmiljø: Sentrum og handelsområde.  
 Vegmiljø: Linjeførende.  
 Naturmiljø: Noe lindebladveps.

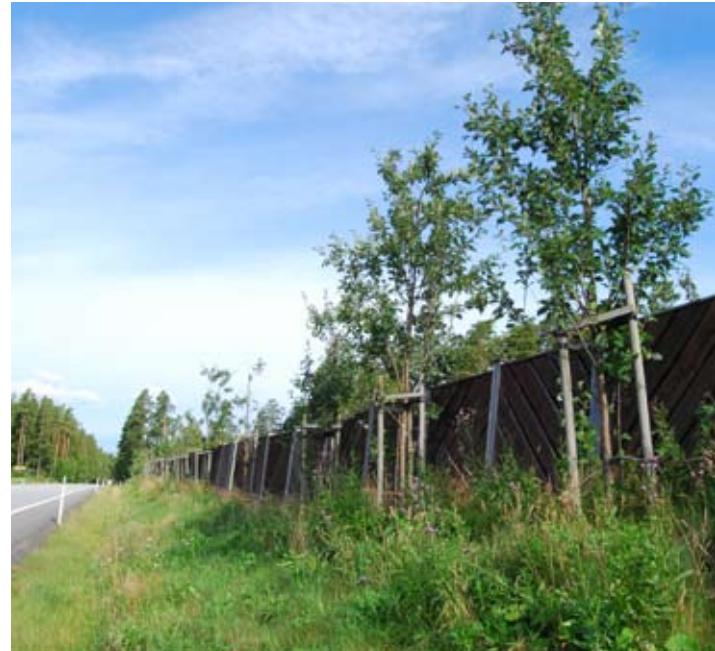
Landskapsbildet: Lite eksponert med skog på begge sider av vegen.  
 Kulturmiljø: Rastepllass.  
 Vegmiljø: Buffersone og skjerm for rastepllass.  
 Naturmiljø: Lav og maur.

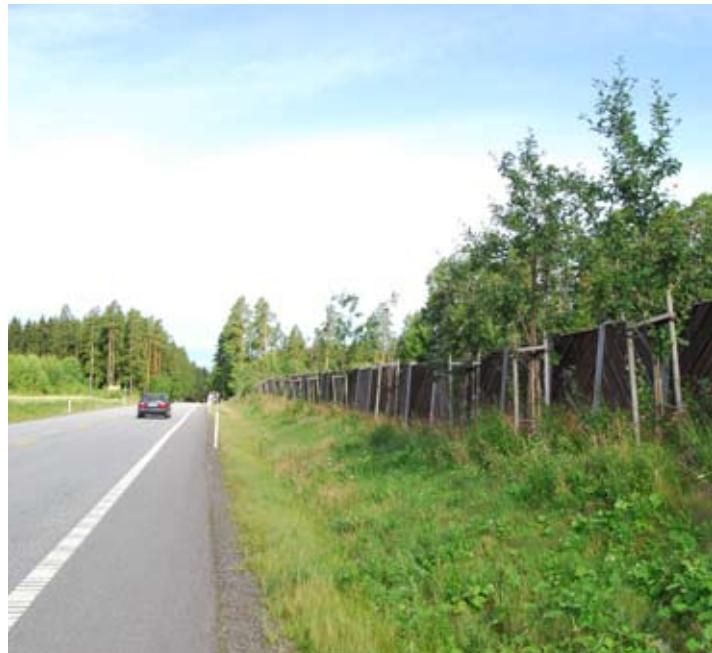
Naturmiljø: Døde trær og torre greiner.

Trerekke i veldig dårlig stand. Er lite synlig for trafikanter og har liten verdi.

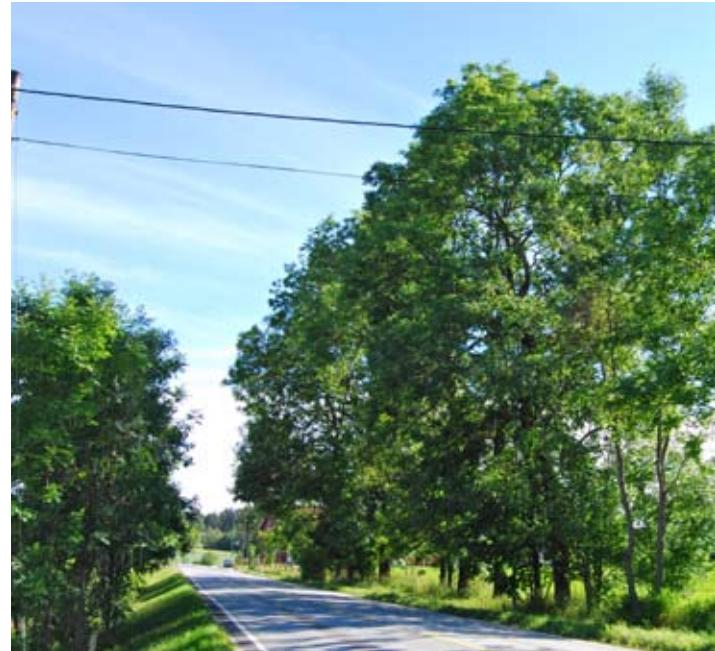
Landskapsbildet: Lite eksponert på grunn av skog og oppslag.  
 Kulturmiljø: Gård  
 Vegmiljø: Flotte trær som gir et fint inntrykk.  
 Naturmiljø: Lav og mose.

Flotte, eldre ask med frodig vekst. Har romdannende effekt.  
 Trærne er noe skjult på grunn av oppslag, er ellers i god stand.  
 Noen yngre trær.

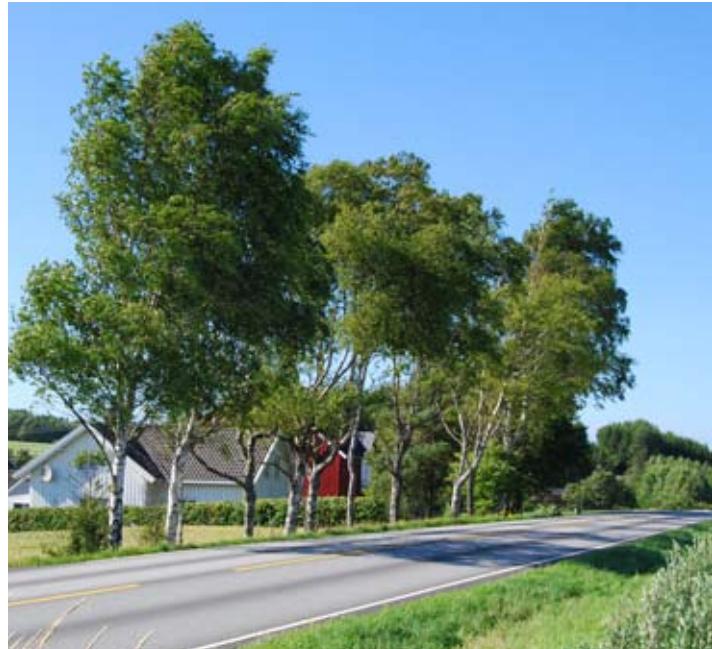
Fin og jevn trerekke som tar seg godt ut i et åpent landskap. Ganske gammel og glissen.

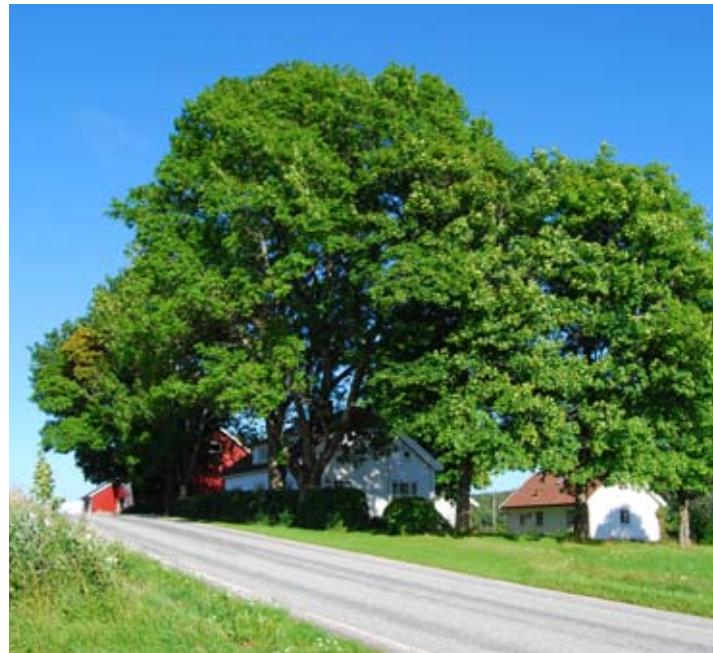
Landskapsbildet: Eksponert med store og flotte trær.

Store, flotte trær som gjør stort inntrykk.

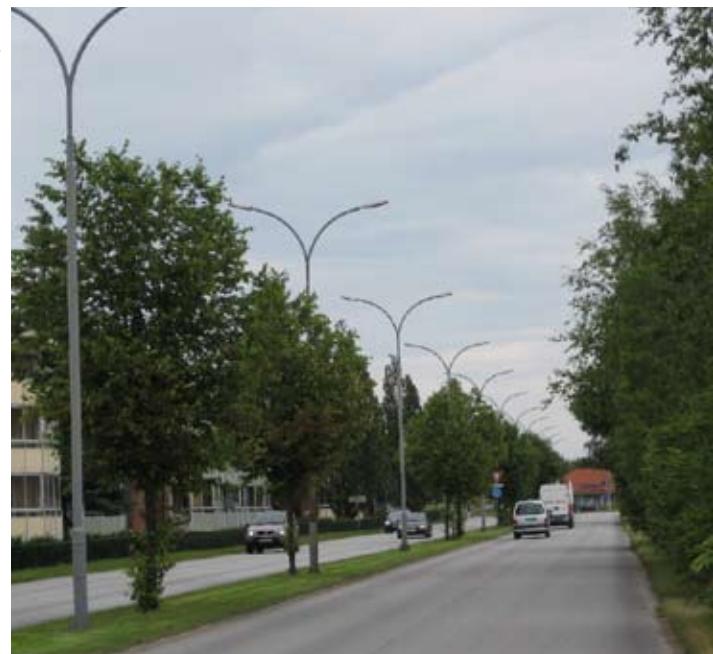
Plassering: Rabattbredde er 2,7 m. Avstand til asfaltkant er 1,3 m.  
Overflaten er plen.  
Fysiske objekter som påvirker alleen: Lyktestolper og skilt.  
Alleens målpunkt: Rundkjøring.  
**Alleens verdi**  
Landskapsbildet: Lite eksponert med skog og boligblokk på hver side.  
Kulturmiljø: Tettsted.  
Vegmiljø: Linjeførende og skjermende mot den andre vegbanen.  
Naturmiljø: Lindebladvepslarver.

Unge trær i midtrabatt i god stand. Skjermer noe for trafikken og beboerne.

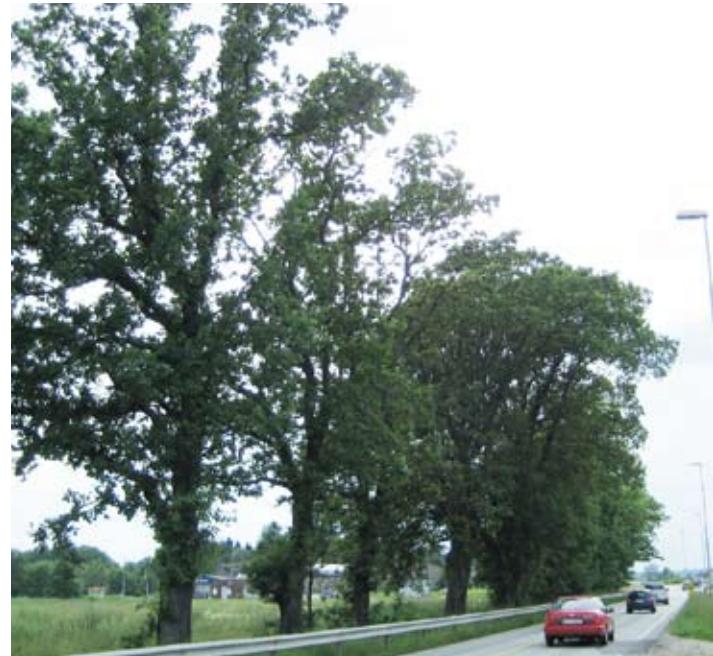
Allélengde: 120 m. Ensidig rekke med plantet opphav.  
Treslag/antall:  
Sommereik – *Quercus robur*: 11  
Kongeask – *Fraxinus excelsior*: 6  
Bjørk sp. – *Betula sp.*: 1  
Totalt antall trær: 18  
Trehøyde: Store høydeavvik med 10-25 m.  
Form: Åpen.  
Stammeomkrets: 2,3 m.  
Planteavstand lengderetning: Jevn avstand med 6,2 m.  
Planteavstand bredde: -  
Utviklingsfase: Vekstfasen.  
Merknader: Hard konkurranse mellom trærne. Yngre eiketrær er svekket.  
Skjøtsel: Frikronet.

Plassering: Avstand til asfaltkant er 2,2 m. Overflaten er grasbakke og kratt.  
Fysiske objekter som påvirker alleen: Autovern.  
Alleens målpunkt: Bensinstasjon og rundkjøring ligger i hver sin ende av trrekken.

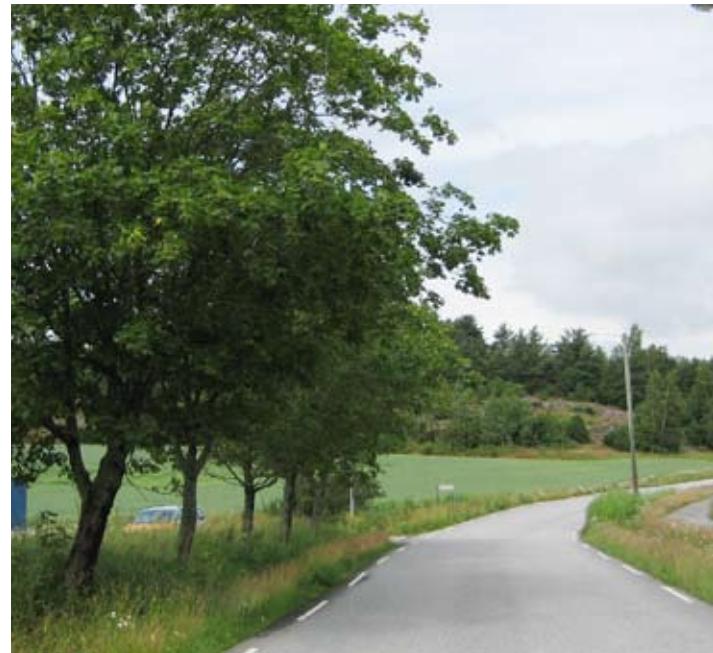
Naturmiljø: Mye lav og mose.

Fin og kort trerekke med gammelt uttrykk på grunn av mosen. Godt synlig i landskapet.

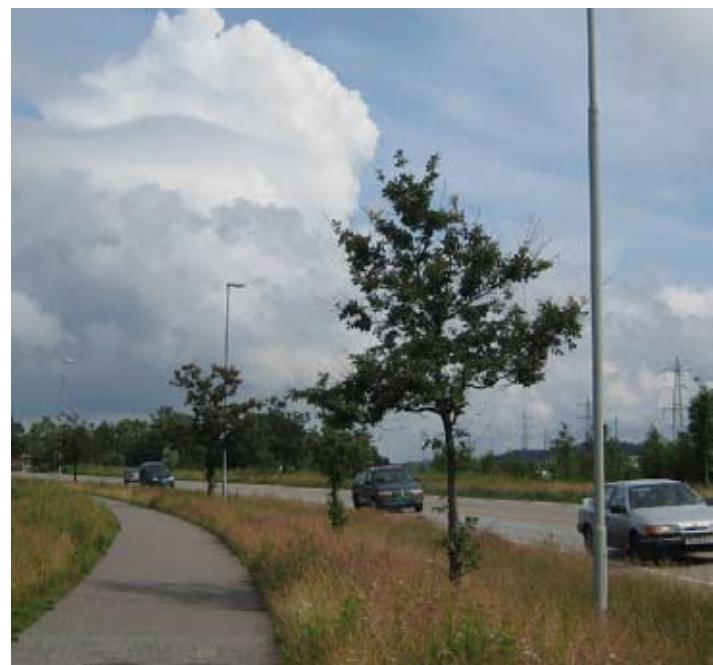
Vegmiljø: Delvis optisk ledning.

Naturmiljø: Noe mose, lav, tørre greiner.

Samlet vurdering av alleen:

Lang, ung trerekke med mange opphold. Gjør lite ut av seg. Mangel på skjøtsel i etableringsfasen gjør at trærne får et litt dårlig preg.

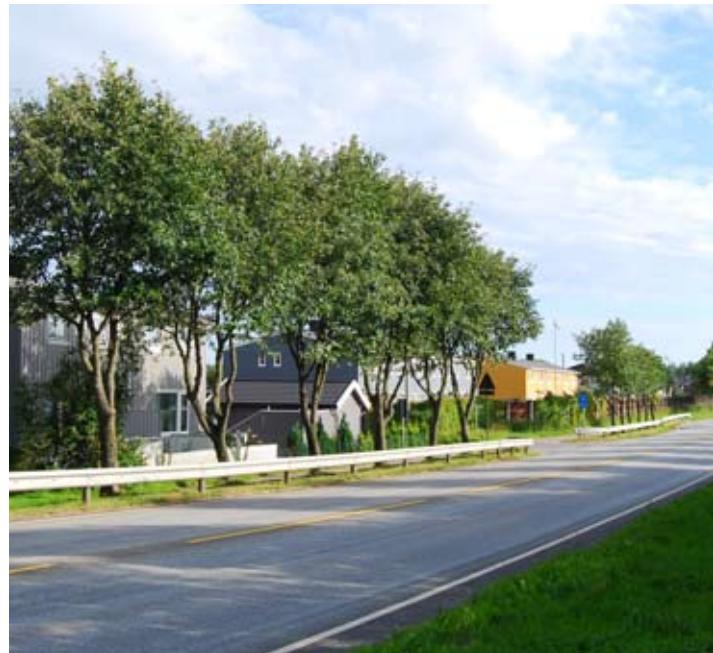
Landskapsbildet: Eksponert. Bebyggelsen bak hindrer noe av uttrykket.  
 Kulturmiljø: Jordbruk og tettsted.

Vegmiljø: Linjeføring.  
 Naturmiljø: Lindebladvepslarver.

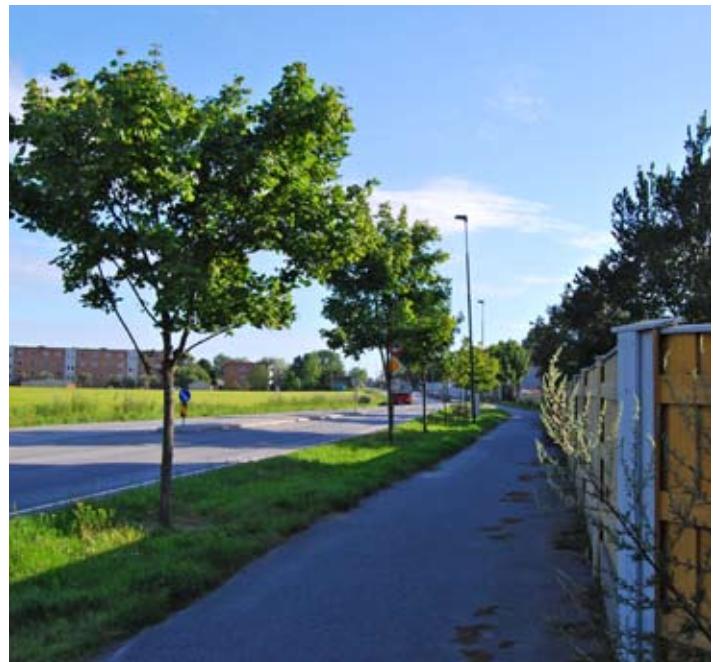
Plassering: Rabattbredde er 3,1 m. Avstand til asfaltkant er 1,3 m og hvitstripe 2 m. Overflaten er grasbakke.  
 Fysiske objekter som påvirker alleen: Lyktestolper, vegskilt, fotoboks og bussholdeplass.  
 Alleens målpunkt: Står langs boligområde.

Ung trerekke med varierende status.

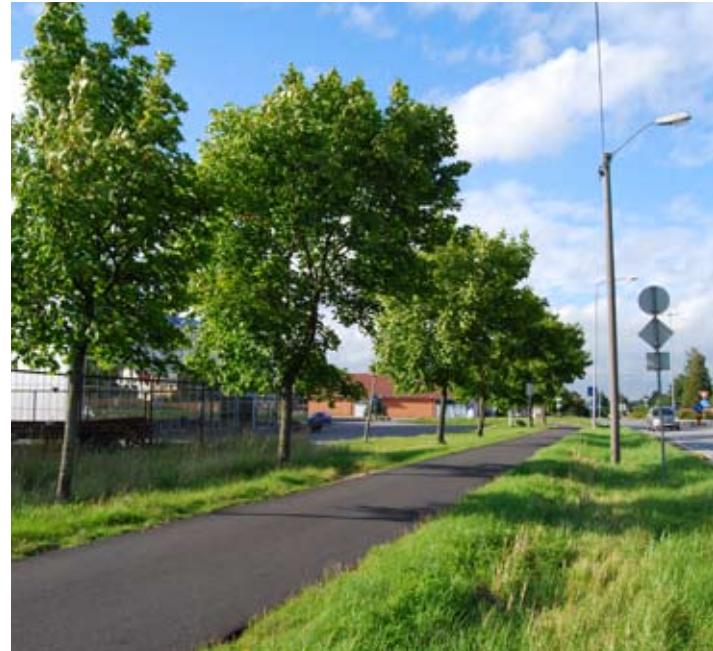
Plassering: Avstand til asfaltkant er 1,6 m. Overflaten rundt er grasbakke og plen.  
Fysiske objekter som påvirker alleen: Lyktestolper.  
Alleens målpunkt: Kjøpesenter.

Landskapsbildet: Lite eksponert på grunn av lukkede omgivelser.  
Kulturmiljø: Tettsted og bebyggelse.  
Vegmiljø: Gir variasjon i omgivelsene.  
Naturmiljø: Lav.

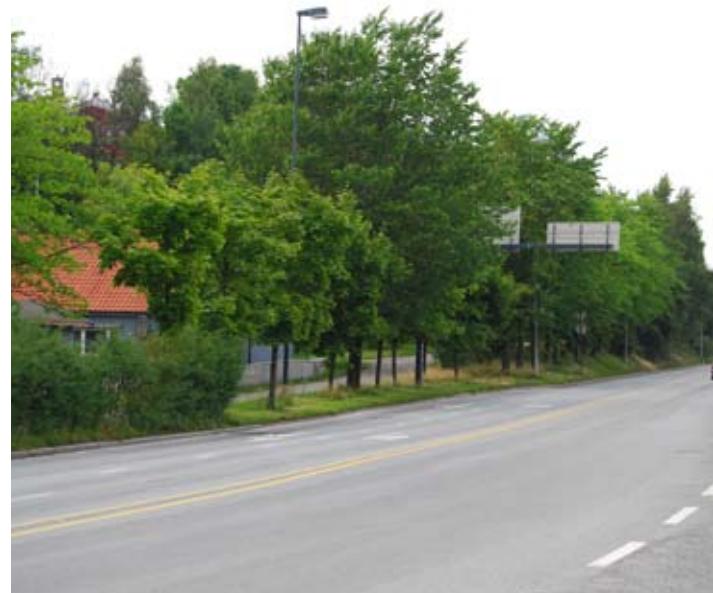
Allélengde: 168,5 m. Ensidig rekke med plantet opphav.  
Treslag/antall:  
Bjørk sp. – *Betula sp.*: 58  
Skogalm – *Ulmus glabra*: 15  
Spisslønn – *Acer platanoides*: 8  
Totalt antall trær: 81  
Trehøyde: Store høydeavvik med 5-10 og 15-20 m.  
Form: Åpen.  
Stammeomkrets: 0,5-1,3 m.  
Planteavstand lengderetting: Varierende avstand med 6 m i snitt.  
Planteavstand bredde: -  
Utviklingsfase: Vekstfase.  
Merknader: 143 m av trerekken er dobbel, og 83,5 m er enkel trerekke. Bredden mellom trærne i den doble delen er 2,2 m.  
Skjøtsel: Frikronet.

Plassering: Rabattbredde er 2,4-6 m. Avstand til asfaltkant er 0,9 m og hvitstripe 1,2 m. Overflaten rundt er grasbakke.  
Fysiske objekter som påvirker alleen: Lyktestolper og veiskilt.  
Alleens målpunkt: Rundkjøring.

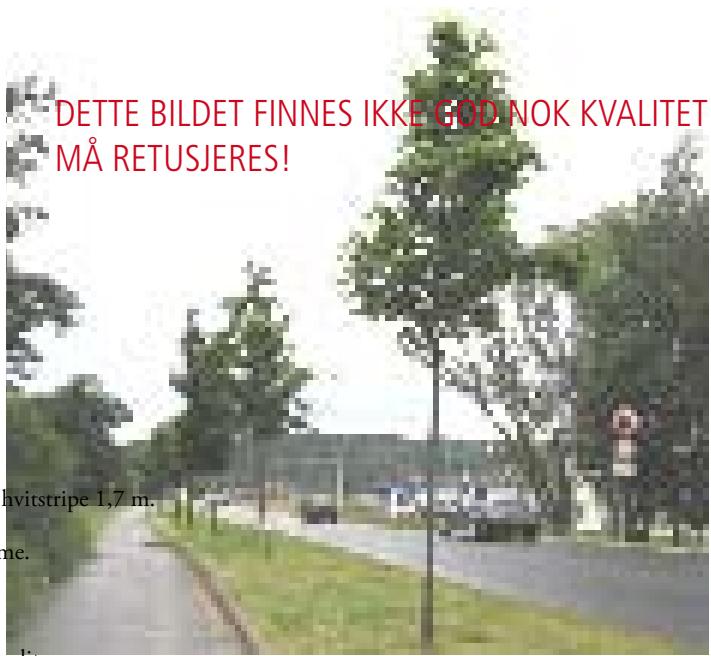
Relativt ung allé med liten størrelse. Vil ha stor betydning for vegmiljøet i fremtiden.

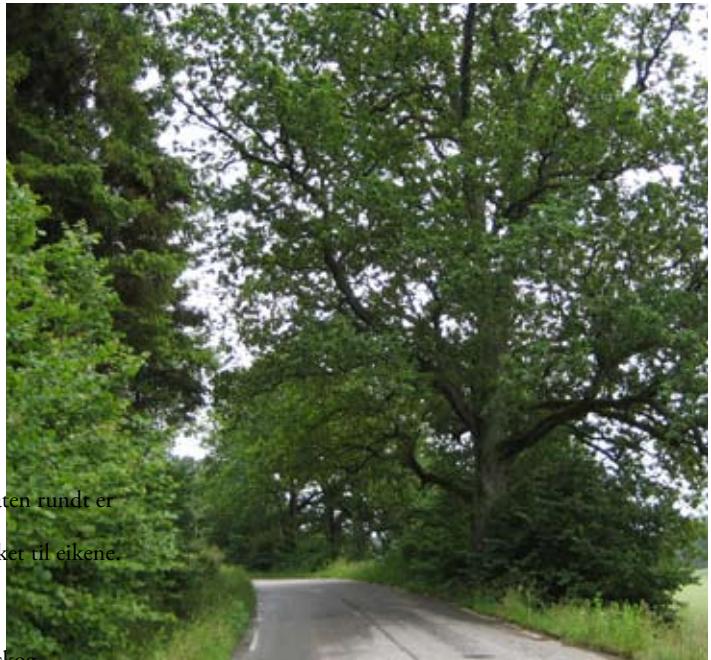
Plassering: Avstand til asfaltkant er 1,1 m og hvitstripe 1,2 m. Overflaten rundt er kratt.  
Fysiske objekter som påvirker alleen: Skogomgivelsene hindrer uttrykket til eikene.  
Alleens målpunkt: Ingen målpunkt.

Landskapsbildet: Lite eksponert på grunn av de står i utkanten av en skog.  
Kulturmiljø: Landeveg.  
Vegmiljø: Gir opplevelse for trafikanter.  
Naturmiljø: Mose. Noe råte og døde greiner.

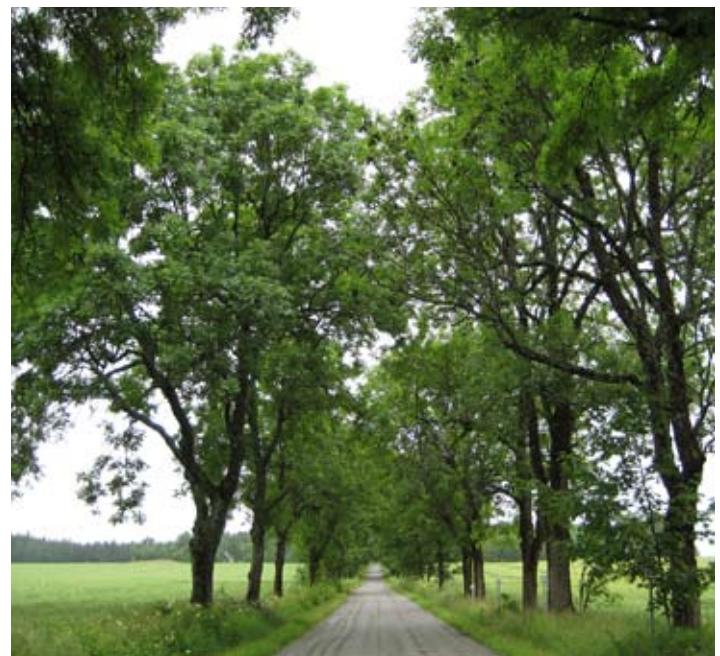
Landskapsbildet: Svært godt eksponert i åpent landskap. Lang og kontinuerlig trerekker gjør den godt synlig.

Kulturmiljø: Gård

Vegmiljø: Romdannende og skjermende.

Svært flott allé som er lang og kontinuerlig. Tar seg godt ut i omgivelsene og har stor verdi for miljøet.

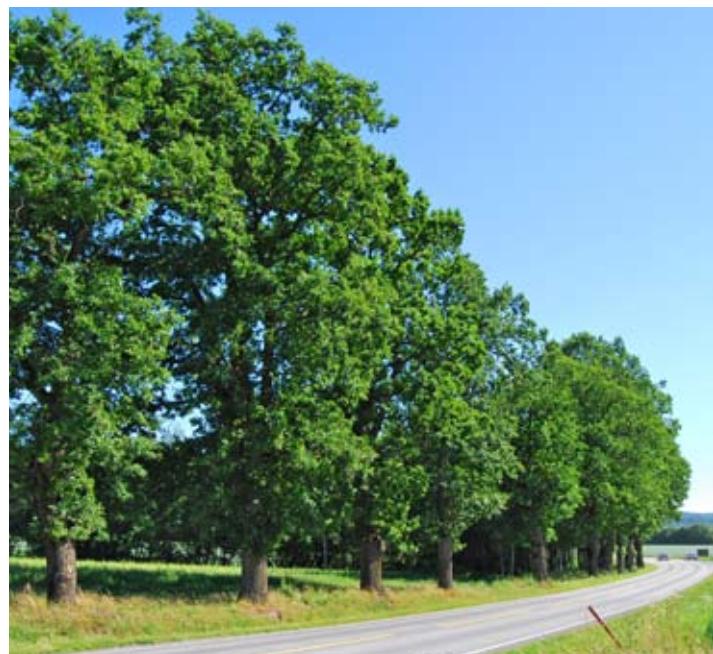
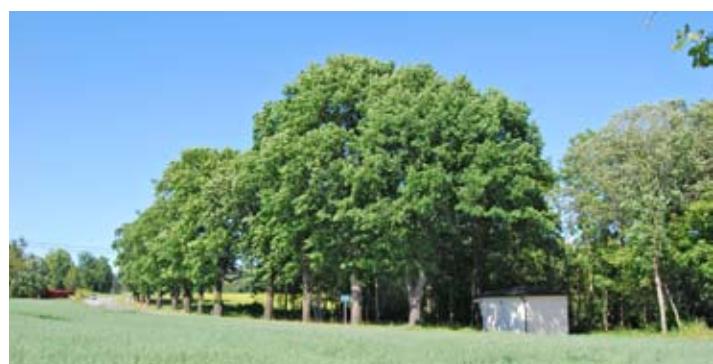
Store, flotte trær som kommer godt fram i landskapet. Trær i god stand.

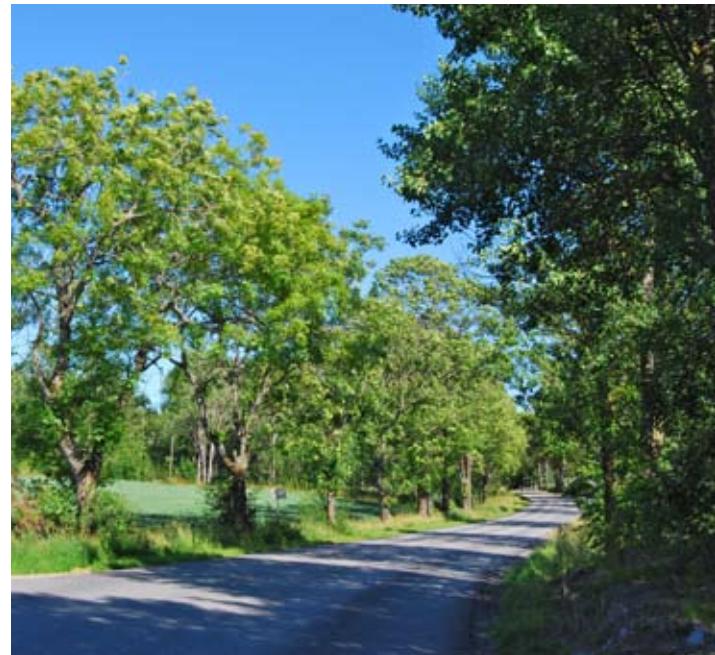
Fysiske objekter som påvirker alleen: Strømledning og stolpe.

Landskapsbildet: Eksponert i et landskap med noe tett vegetasjon.

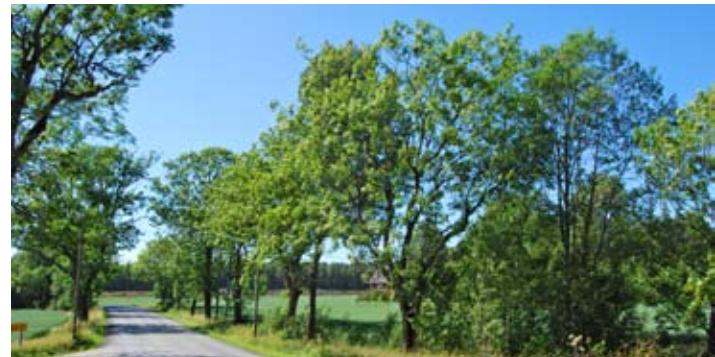
Naturmiljø: Lav og mose, tørre greiner.

Jevn og fin trerekke. Litt glisne kroner.

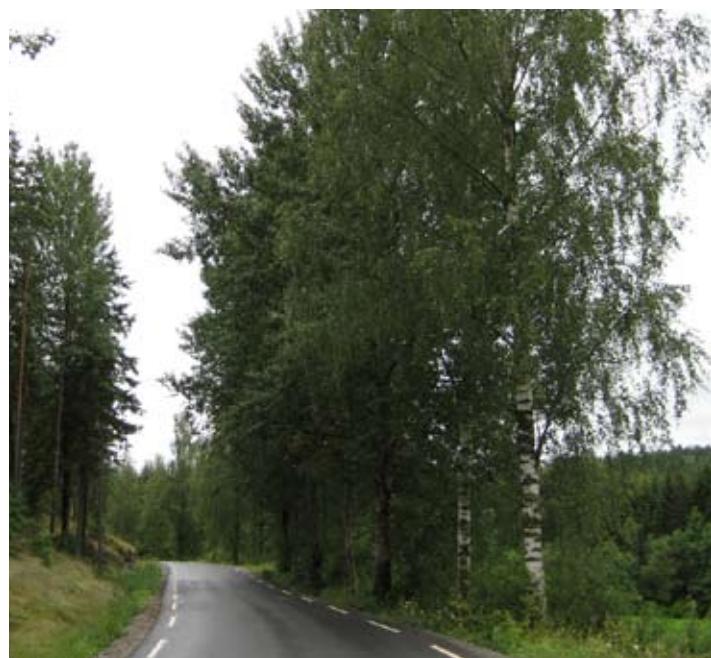
Plassering: Avstand til asfaltkant er 4,9 m. og hvitstripe 5,3 m.  
 Overflaten rundt er kratt.  
 Fysiske objekter som påvirker alleen: Steinrøys bak alleen.  
 Alleens målpunkt: Skjerming mot gård.

Landskapsbildet: Eksponert i et landskap med noe tett vegetasjon.  
 Kulturmiljø: Gård.  
 Vegmiljø: Nøe linjeføring..  
 Naturmiljø: Rikt fugleliv.

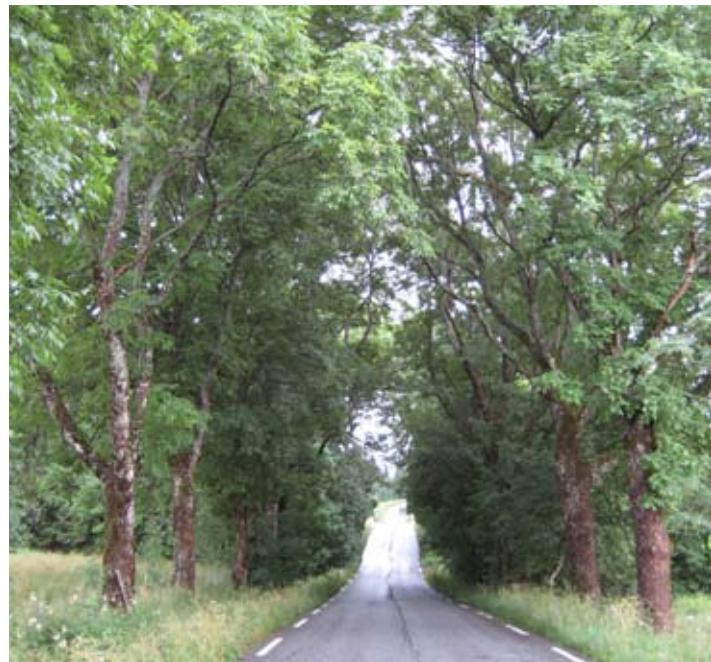
Allélengde: 60 m. Allé med plantet opphav.  
 Treslag/antall:  
 Kongeask – *Fraxinus excelsior*: 16  
 Spisslønn – *Acer platanoides*: 1  
 Sommereik – *Quercus robur*: 1  
 Totalt antall trær: 18  
 Trehøyde: Store høydeavvik med 5-10 og 20-25 m. eller mer.  
 Form: Åpen.  
 Stammeomkrets: 0,54-1,84 m.  
 Planteavstand lengderetning: Jevn avstand 5,3 m.  
 Planteavstand bredde: -  
 Utviklingsfase: Vekstfase.  
 Merknader: -  
 Skjøtsel: Frikronet.

Plassering: Avstand til asfaltkant er 1,7 m. og hvitstripe 2 m.  
 Overflaten rundt er kratt.  
 Fysiske objekter som påvirker alleen: Jerngjerde.  
 Alleens målpunkt: -

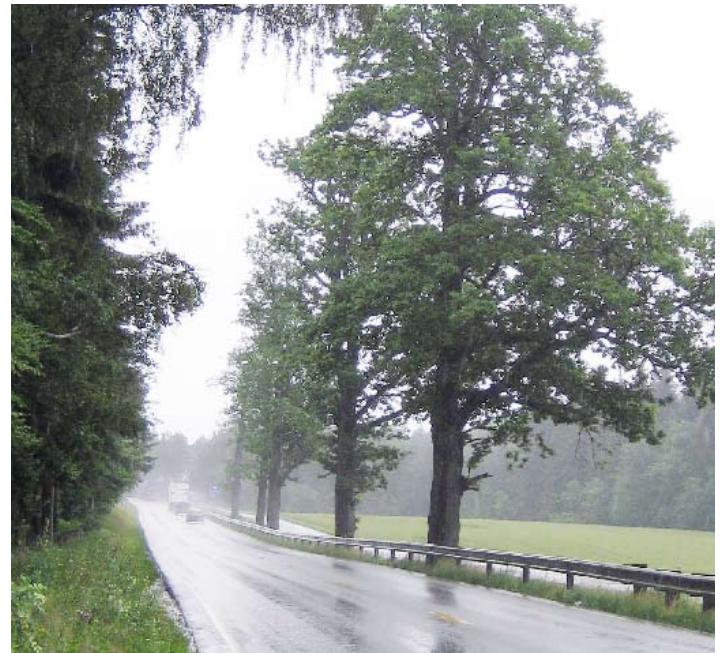
Vegmiljø: Gir variasjon.

Naturmiljø: Lav og mose, tørre greiner.

Flotte trær som gir en fin kjøreopplevelse.

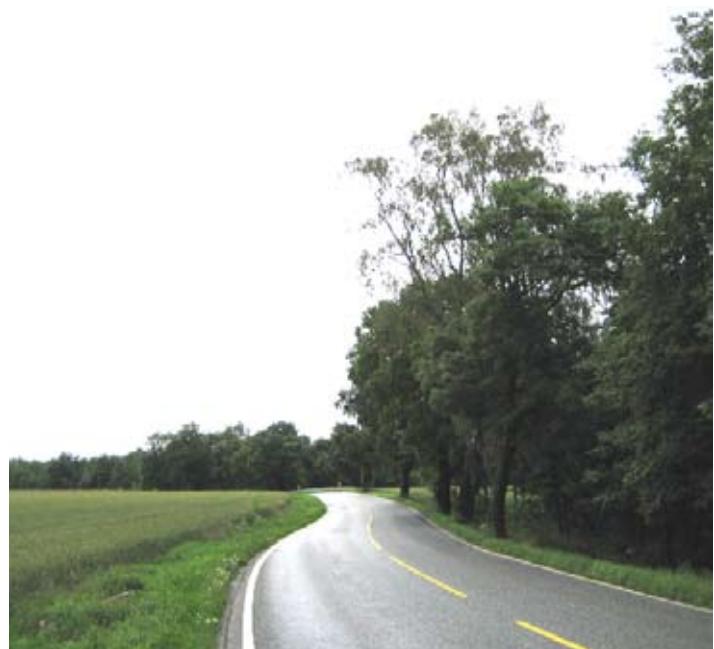
Landskapsbildet: Lite eksponerte trær på grunn av skog bak trerekken.  
 Kulturmiljø: Jordbruk og kirke.

Vegmiljø: Hindrer noe sikt. Skaper variert kjøreopplevelse. Trærne fremstår som dominante.

Naturmiljø: Råte, sopp og mose.

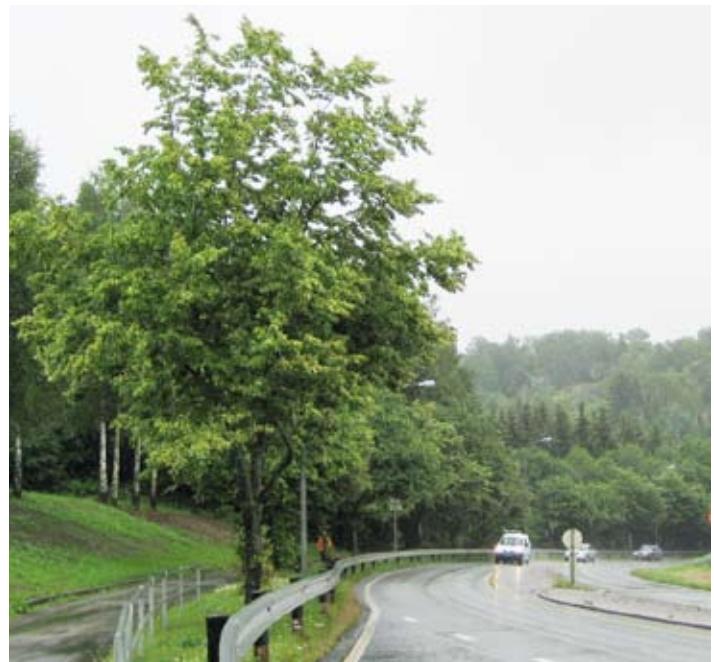
Plassering: Rabattbredde er 2,5 m. Avstand til kantstein er 0,6 m., asfaltkant 2,1 m. og hvitstripe 2,95 m. Overflaten rundt er plen.  
 Fysiske objekter som påvirker alleen: Autovern, gjerde og lyktestolpe.  
 Alleens målpunkt: Vegkryss til Høyskolen i Østfold.

Landskapsbildet: Eksponerte trær som blir hemmet av noe høy vegetasjon på deler av trerekken.  
 Kulturmiljø: Høyskole, bebyggelse.  
 Vegmiljø: Linjeføring. Skjermer for gangvei.  
 Naturmiljø: -

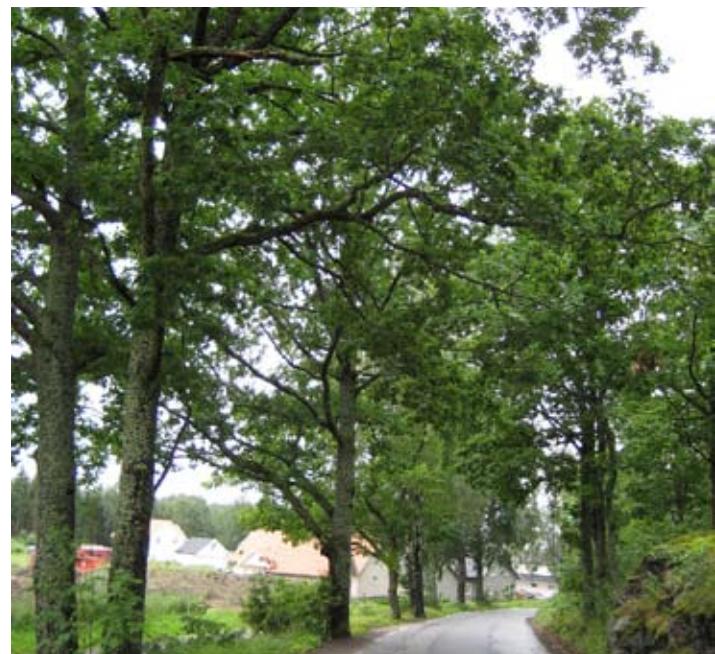
Landskapsbildet: Lite eksponerte trær på grunn av skog på andre

siden av vegen. Uryddig trerekke.

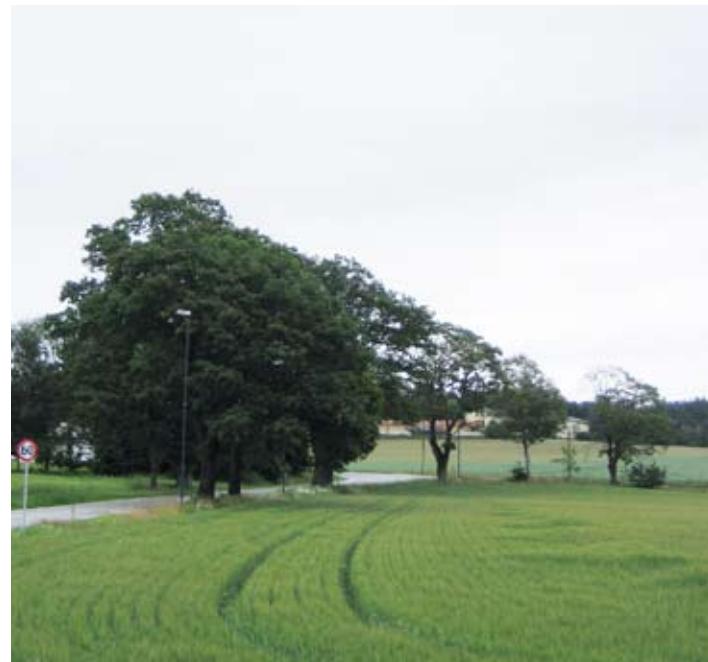
Landskapsbildet: Godt eksponert i nokså åpent landskap.  
 Kulturmiljø: Jordbruk og bebyggelse.  
 Vegmiljø: Linjeførende trerekke.  
 Naturmiljø: Mose og lav, døde greiner, råte og hull.

Fint utseende helhetlig selv om det er store avvik i anstand mellom trærne.  
 Gir variasjon i omgivelsene.

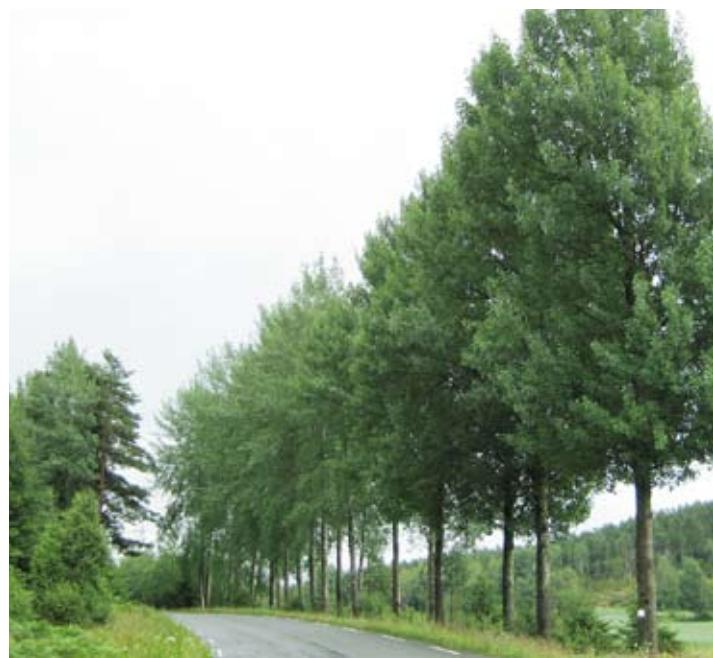
Plassering: Avstand til asfaltkant er 2,1 m. og hvitstripe 2,5 m.  
 Overflaten rundt er grasbakke og kratt.  
 Fysiske objekter som påvirker alleen: Ingen.  
 Alleens målpunkt: Et hus ligger i nærheten.

Landskapsbildet: Eksponert med jordbruk bakom trerekken. Høye trær som er synlige.  
 Kulturmiljø: Jordbruk.  
 Vegmiljø: Linjeførende trerekke.  
 Naturmiljø: Lav forekommer.

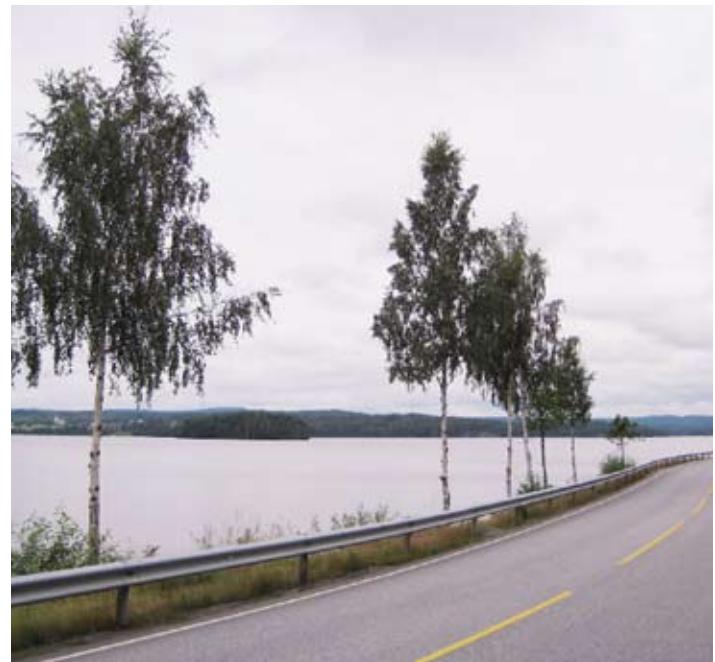
Allélengde: 45,2 m. Ensidig med naturlig opphav.  
 Treslag/antall:  
 Bjørk sp. – *Betula sp.*: 5  
 Asal sp. – *Sorbus sp.*: 1  
 Totalt antall trær: 6  
 Trehøyde: Store høydeavvik med 3,9-17,2 m.  
 Form: Åpen.  
 Stammeomkrets: 0,52 m.  
 Planteavstand lengderetning: Store avstandssavvik med 3,9-17,2 m.  
 Planteavstand bredde: -  
 Utviklingsfase: Vekstfase.  
 Merknader: -  
 Skjøtsel: Frikronet og en del oppstammet.

Plassering: Avstand til asfaltkant er 4,9 m. og hvitstripe 5,2 m.  
 Overflaten rundt er kratt og steiner. Står i skråning ned mot vann.  
 Fysiske objekter som påvirker alleen: Autovern.  
 Alleens målpunkt: Halden kommune vannverk i enden av trerekken.

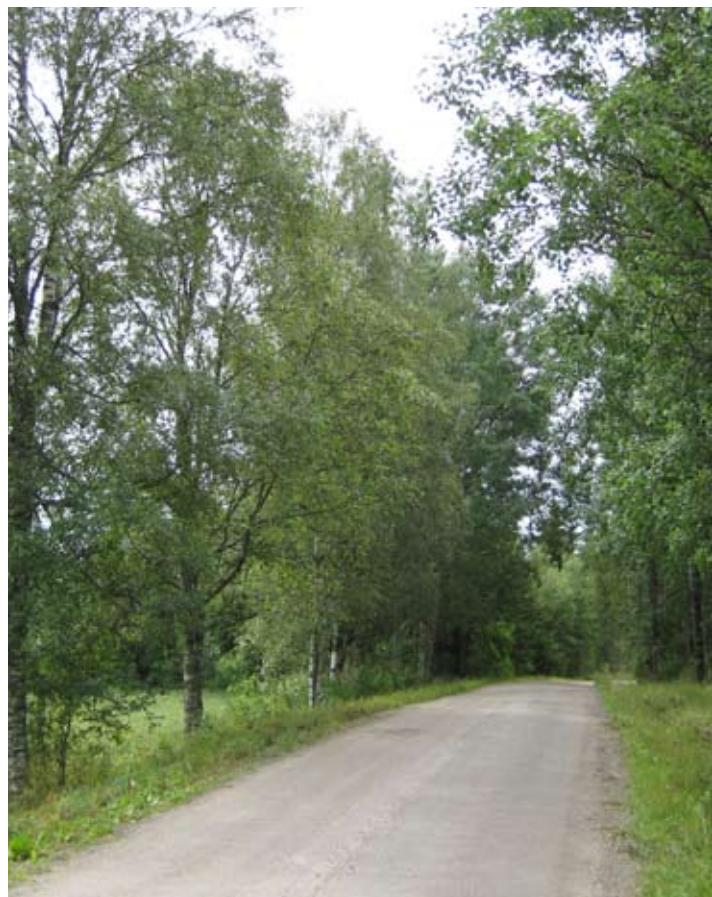
Grei status. Mye oppslag og kratt mellom trærne som gjør at trerekken ikke får et godt uttrykk. Trærne er ikke pene og virker gamle.

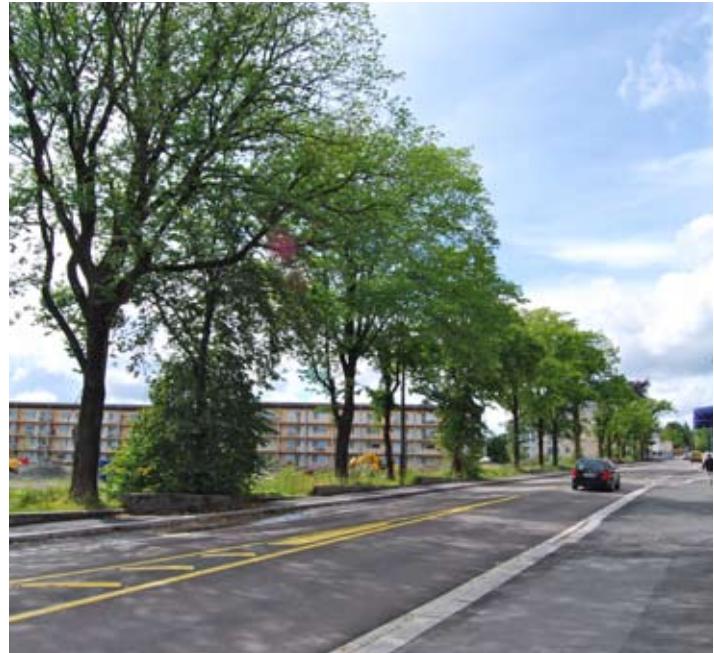
Naturmiljø: Mose og lav. Tørre og avbrukne greiner.

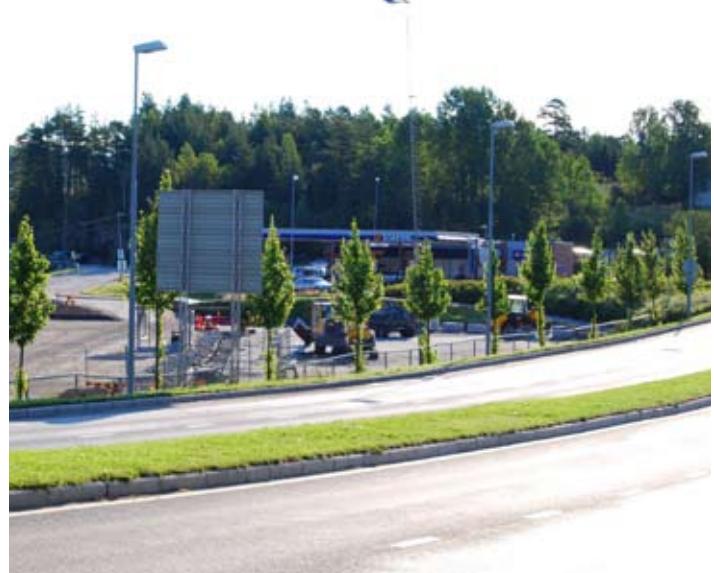
Vegmiljø: Linjeførende. Viser kurvatur.

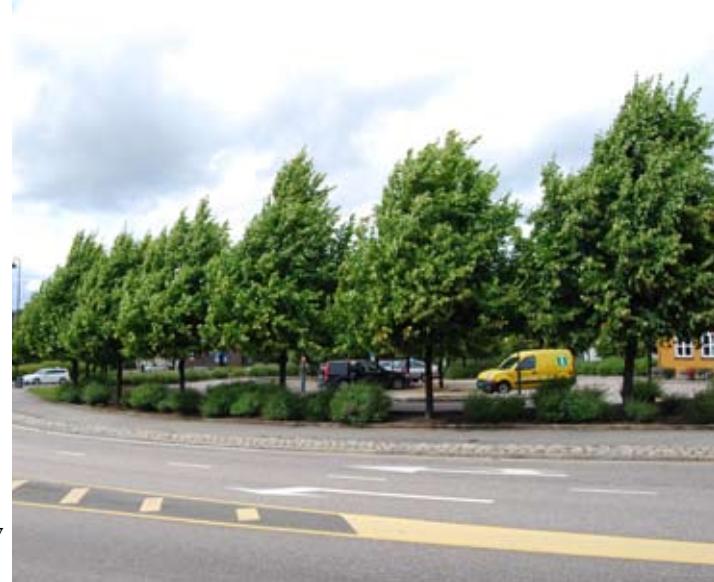
Landskapsbildet: Godt eksponert i et ganske åpent område.  
 Kulturmiljø: Sentrum.  
 Vegmiljø: Linjeførende. Gir en fin kjøreopplevelse og fungerer som skjerm for området bak.  
 Naturmiljø: -

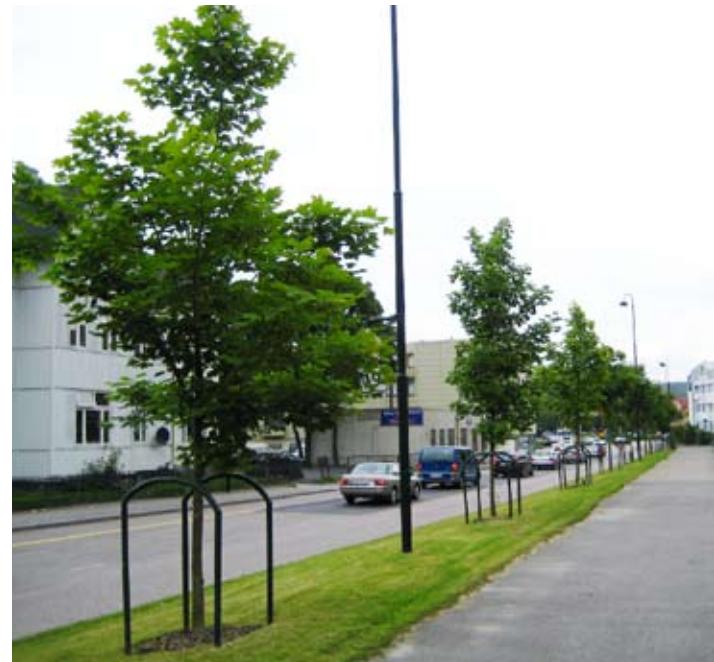
Allélengde: 130 m. Ensidig med plantet opphav.  
 Treslag/antall:  
 Spisslønn – *Acer platanoides*: 11  
 Trehøyde: Jevn høyde med 0-5 m.  
 Form: Åpen.  
 Stammeomkrets: 0,3 m.  
 Planteavstand lengderetting: Jevn avstand med 12 m.  
 Planteavstand bredde: -  
 Utviklingsfase: Vekstfasen.  
 Merknader: Trærne har jernbeskyttelse og vanningsrør.  
 Skjøtsel: Frikronet.
