Statens vegvesen

# Alleér i østfold

Statens vegvesen, Region Øst / Vegdirektoratet © 2009

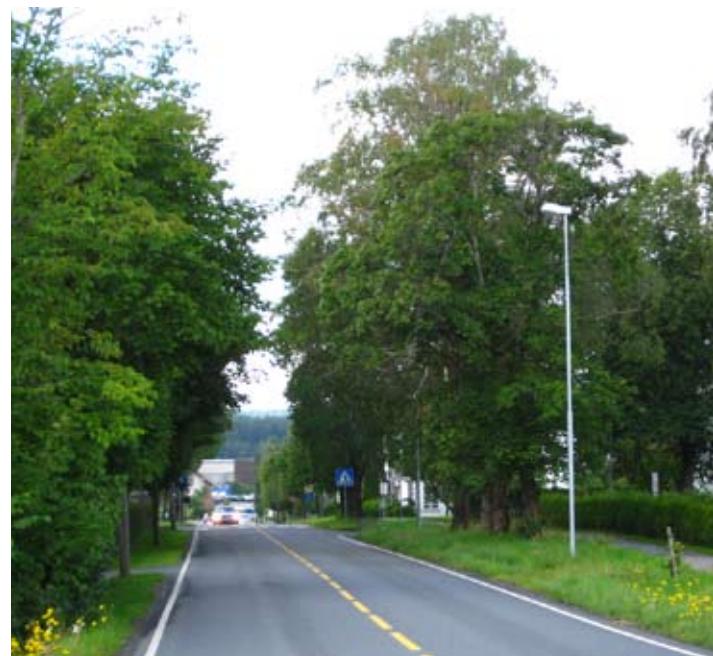
Landskapsbildet: Lite eksponert til eksponert. Noe lukkede omgivelser.

Vegmiljø: Linjeførende. Gaten er en miljøgate.

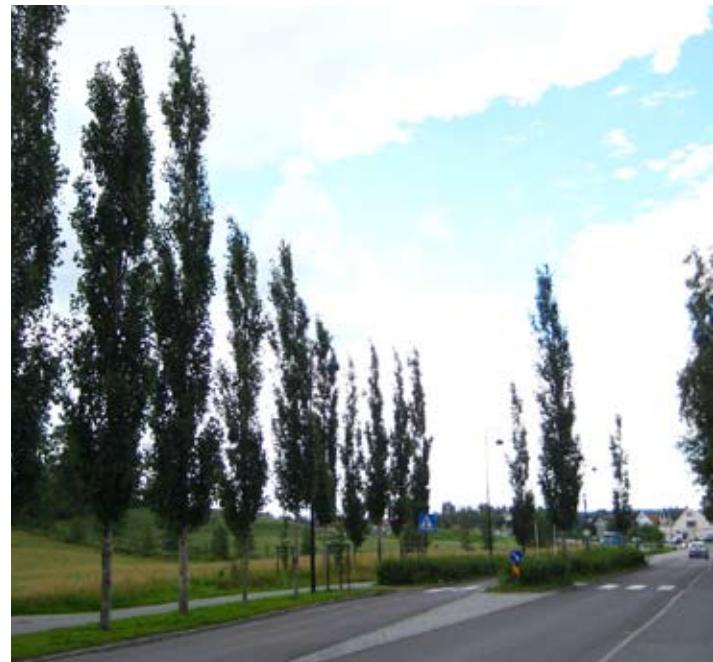
Vegmiljø: Danner en inngangsportal til sentrum. Gir en grønn gate gjennom sentrum.

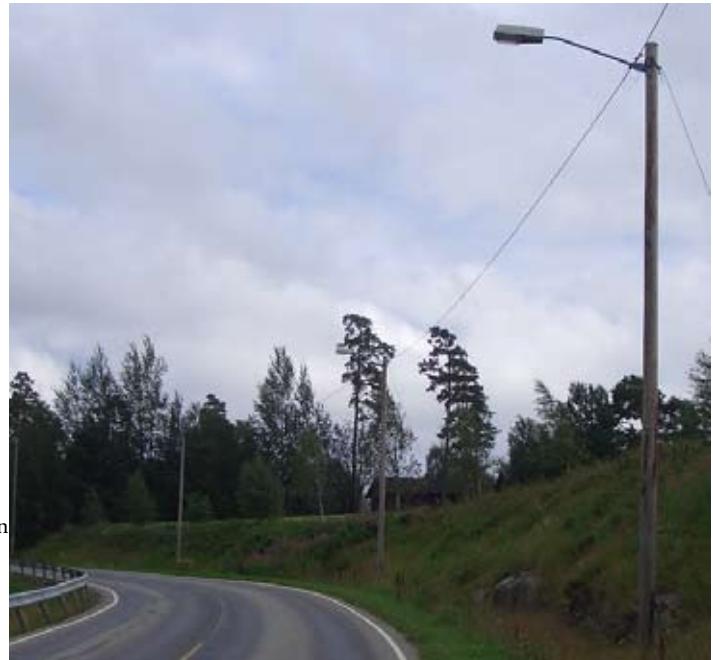
Kort trerekke som står mye høyere enn vegen. Formene på trærne varierer. Trærne er ganske små og gir ikke stort inntrykk ennå.

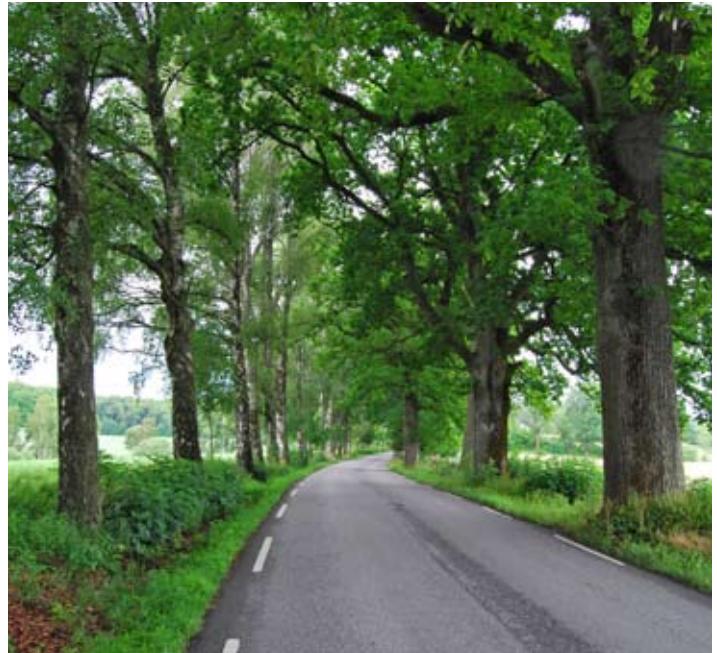
Allélengde: 825 m. Ensidig og allé med plantet opphav  
 Treslag/antall:  
 Spisslønn – *Acer platanoides*: 54  
 Sommereik – *Quercus robur*: 49  
 Bjørk sp. – *Betula sp.*: 45  
 Kongeask – *Fraxinus excelsior*: 19  
 Skogalm – *Ulmus glabra*: 6  
 Skogbok – *Fagus sylvatica*: 6  
 Totalt antall trær: 179  
 Trehøyde: Store høydeavvik med 0-25 m. eller mer  
 Form: Lukket og åpen  
 Stammeomkrets: 0,2-5 m.  
 Planteavstand lengderetning: Varierende avstand med 10 m.  
 Planteavstand bredde: -  
 Utviklingsfase: Etablerings-, vekst-, klimaks- og avviklingsfase  
 Merknader: Mange oppslag, særlig eik, som er tenkt å erstatte gamle trær men som er blitt svekket av tørke og hard konkurranse  
 Skjøtsel: Frikronet. Lukeforynging i form av ivaretakelse av oppslag

Plassering: Avstand til asfaltkant er 1,7 m og hvitstripe 1,9 m.  
 Overflaten rundt er grasbakke og kratt  
 Fysiske objekter som påvirker alleen: Luftledninger og strømstolper  
 Alleens målpunkt: Værnekloster

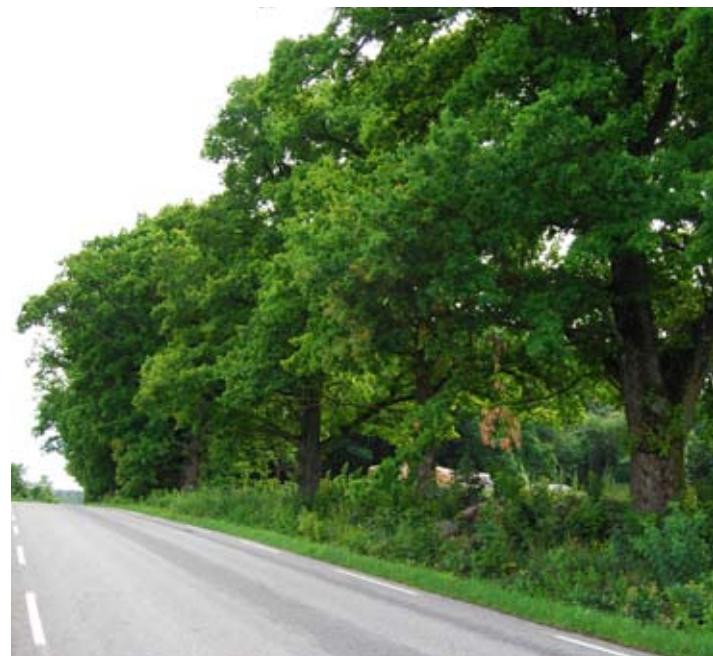
Allélengde: 334 m. Ensidig med naturlig og plantet opphav  
 Treslag/antall:  
 Sommereik – *Quercus robur*: 19  
 Bjørk sp. – *Betula sp.*: 9  
 Kongeask – *Fraxinus excelsior*: 8  
 Skogbøk – *Fagus sylvatica*: 1  
 Hegg sp. – *Prunus sp.*: 1  
 Spisslønn – *Acer platanoides*: 1  
 Skogalm – *Ulmus glabra*: 1  
 Totalt antall trær: 40  
 Trehøyde: Store høydeavvik med 10-25 m. eller mer  
 Form: Åpen  
 Stammeomkrets: 0,5-5,5 m.  
 Planteavstand lengderetning: Store avstandavvik med 3,2-14,4 m.  
 Planteavstand bredde: -  
 Utviklingsfase: Klimaks- og avviklingsfase  
 Merknader: Alleen av kun eik er 195 m. lang. Det er blitt plantet nye trær på begge sider av vegen av både eik, lønn og ask. Her har mange stagnert eller dødd.  
 Skjøtsel: Frikronet. Det er foretatt uttynnning

Plassering: Avstand til asfaltkant er 4-7 m og hvitstripe 4,1-7,1 m. Overflaten rundt er kratt. Det ligger Stein rundt trærne som muligens er tenkt å være en steinmur  
 Fysiske objekter som påvirker alleen: Steiner  
 Alleens målpunkt: Vegkryss

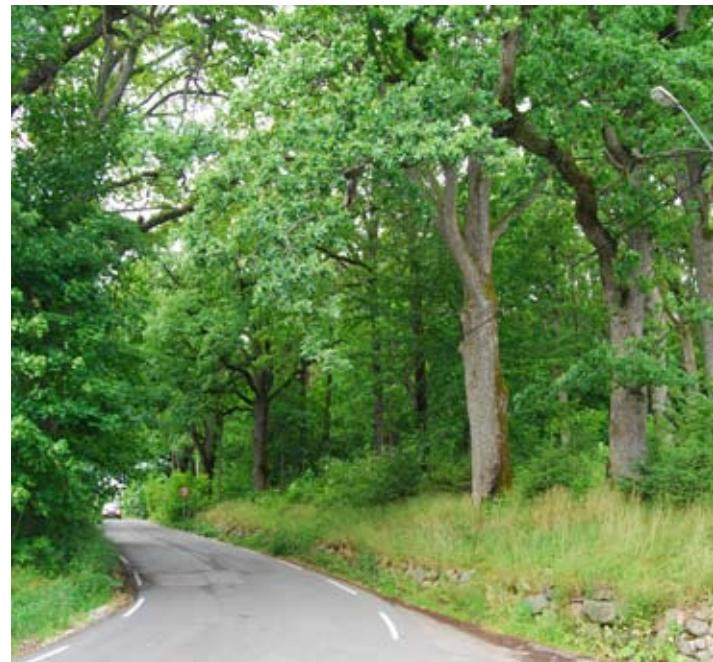
Allélengde: 142 m. Ensidig og allé med naturlig opphav  
 Treslag/antall:  
 Kongeask – *Fraxinus excelsior*: tett bestand  
 Sommereik – *Quercus robur*: 22  
 Bjørk sp. – *Betula sp.*: 1  
 Skogbøk – *Fagus sylvatica*: 1  
 Osp – *Populus tremula*: 1  
 Totalt antall trær: 25 utenom ask  
 Trehøyde: Store høydeavvik med 10-20 m.  
 Form: Lukket  
 Stammeomkrets: 0,7-3,3 m.  
 Planteavstand lengderetning: Varierende avstand med 2,4-22 m.  
 Planteavstand bredde: Varierende avstand  
 Utviklingsfase: Vekst-, klimaks- og avviklingsfase  
 Merknader: Mye oppslag av alm, lønn og ask  
 Skjøtsel: Frikronet.

Plassering: Avstand til asfaltkant er 5,2 m og hvitstripe 5,3 m.  
 Overflaten rundt er grasbakke og kratt  
 Fysiske objekter som påvirker alleen: Luftledninger og strømstolper  
 Alleens målpunkt: Innkjørsel til gård og jernbaneundergang

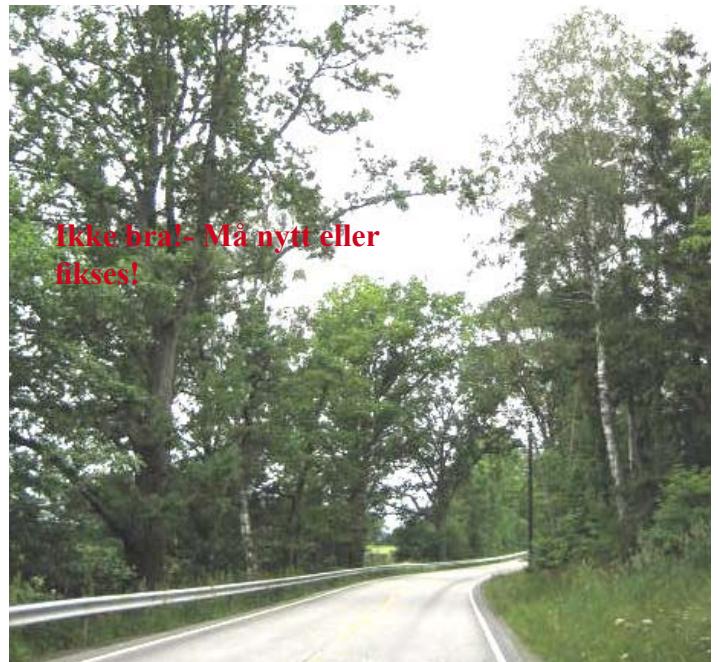
Landskapsbildet: Lite eksponert på grunn av oppslag og kratt som hemmer uttrykket til trærne  
Kulturmiljø: Skog og spredt bebyggelse

Vegmiljø: Gir variasjon med de store trærne blant andre trær  
Naturmiljø: Råt og mose. Lang, død delstamme

**Ikke bra!- Må nytt eller fikses!**

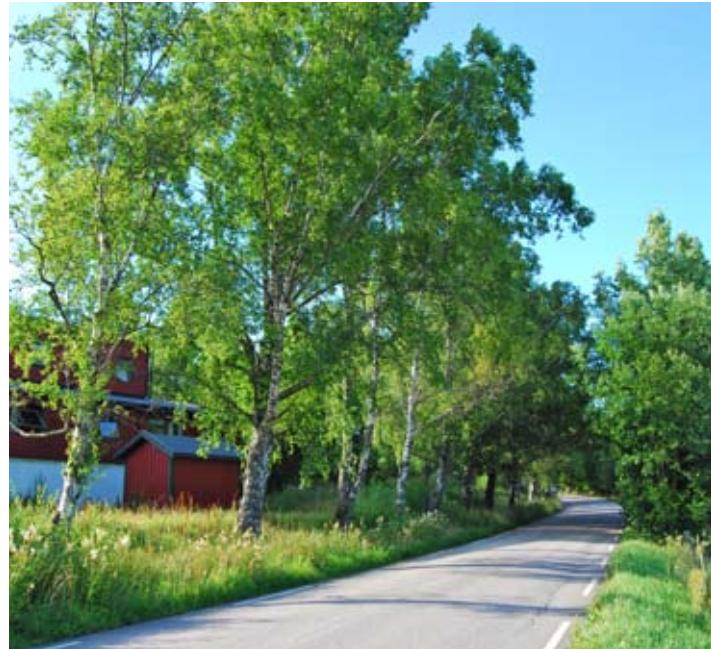
Landskapsbildet: Lite eksponert i tett omgivelser  
 Kulturmiljø: Jordbruk  
 Vegmiljø: Trerekken står i en innersving og sperrer for sikt. Er linjeførende  
 Naturmiljø: Maur, mose og råte

Bjørkene er i dårlig stand. Helhetlig sett er trærne estetisk sett flotte, og forsterker retningen til vegen

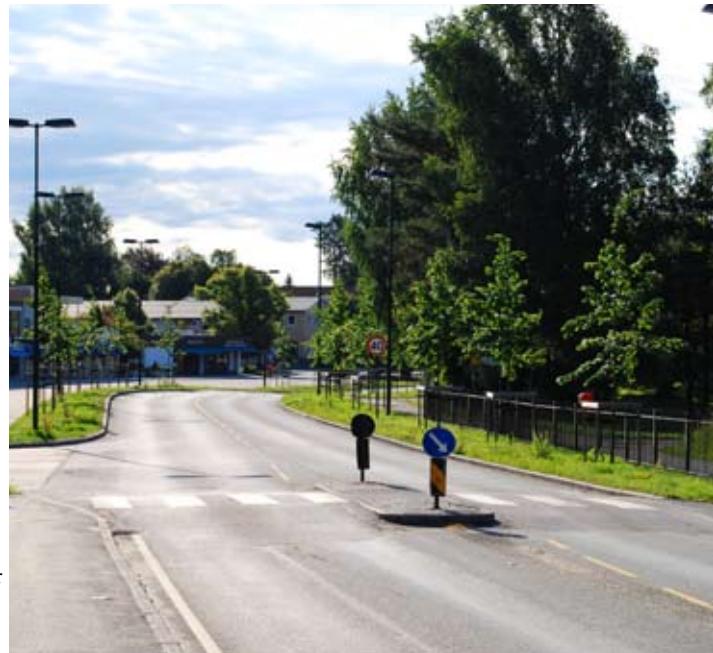
Landskapsbildet: Lite eksponert på grunn av sentrumsområde  
 Kulturmiljø: Sentrum  
 Vegmiljø: Skaper en grønn linje langs vegen som oppleves som positivt for både gående og kjørende  
 Naturmiljø: Lindebladvepslarver

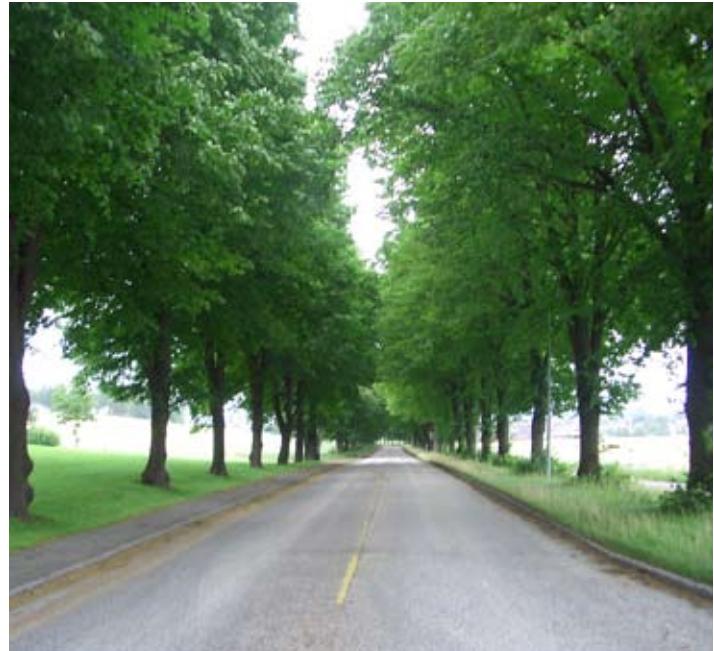
Landskapsbildet: Godt eksponert med jordbruk på ene siden

Kulturmiljø: herregård og jordbruk

Vegmiljø: Trærne er romdannende og linjeførende.

Storslått allé i svært god status. Gir en flott kjøreopplevelse

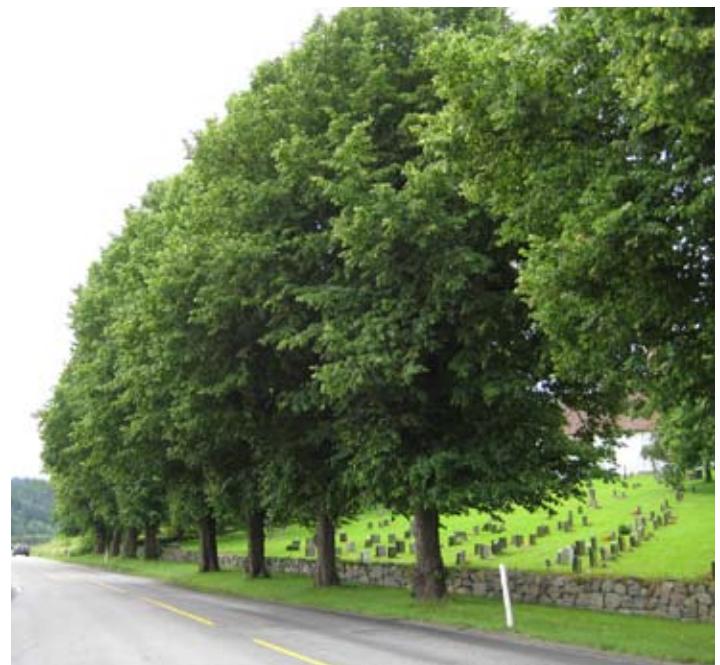
Plassering: Avstand til asfaltkant 2,2 m. Overflaten rundt er plen  
 Fysiske objekter som påvirker alleen: Steingjerde 2-3 m bak  
 trrekken  
 Alleens målpunkt: Skjeberg kirkegård ligger bak trrekken

Landskapsbildet: Godt eksponert fra lang avstand  
 Kulturmiljø: Kirkegård  
 Vegmiljø: Fin kjøreopplevelse  
 Naturmiljø: Slim på stammer. Sprekker og sopp. Dypt og langt hull/  
 sprekk på ett av trærne

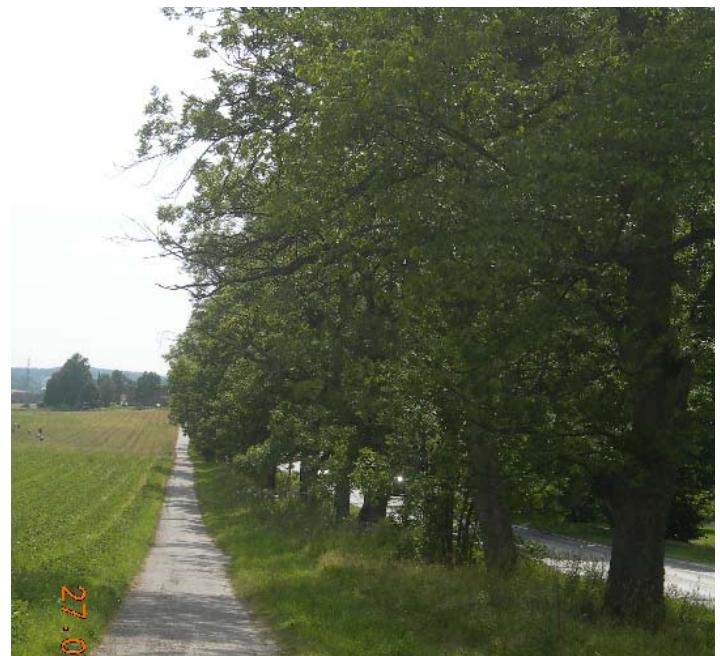
Plassering: Rabattbredde er 5,7 m. Avstand til asfaltkant 3,7 m og hvitstripe 4,2 m. Overflaten rundt er grasbakke

Lang allé med varierende status. Rekken er romdannende og gir en fin kjøreopplevelse

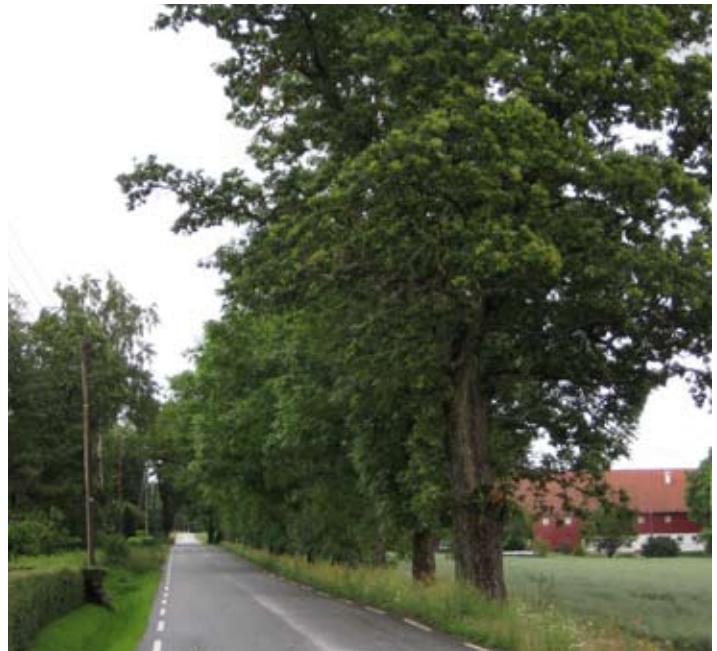
Plassering: Avstand til asfalkant 1,5 m og hvitstripe 1,8 m.  
 Overflaten rundt er grasbakke  
 Fysiske objekter som påvirker alleen: Innkjørsel, lysmaster, strømlinje  
 Alleens målpunkt: Sandbæk gård

Landskapsbildet: Godt eksponert  
 Kulturmiljø: Gårdsmiljø, bebyggelse  
 Vegmiljø: Linjeførende og skjermende for vær  
 Naturmiljø: Mose, lav, råte og hull

Trerekke med varierende størrelser og tilstand. Trærne har kulturhistorisk verdi og gir et fint element for vegen. Høy biologisk verdi.

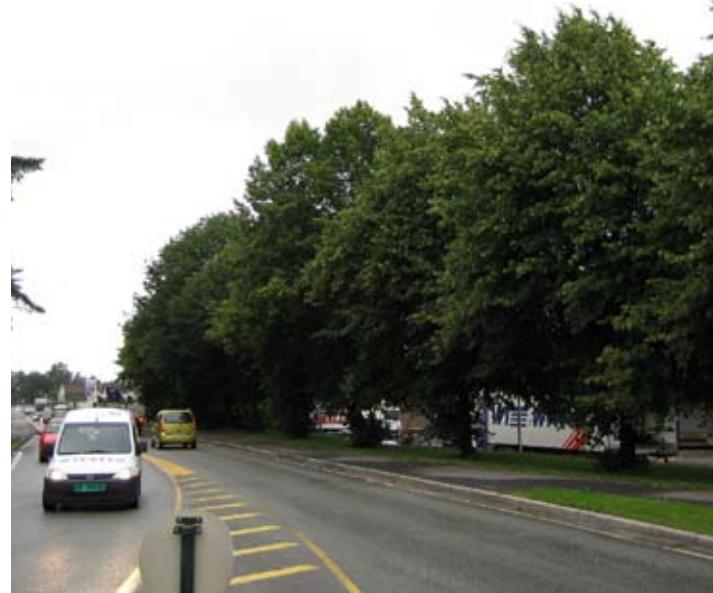
Landskapsbildet: Lite eksponert på grunn av tettsted  
Kulturmiljø: Tettsted  
Vegmiljø: Trærne er fortsatt små, men vil senere danne en grønn

linje gjennom tettstedet  
Naturmiljø: Lindebladvepslarver

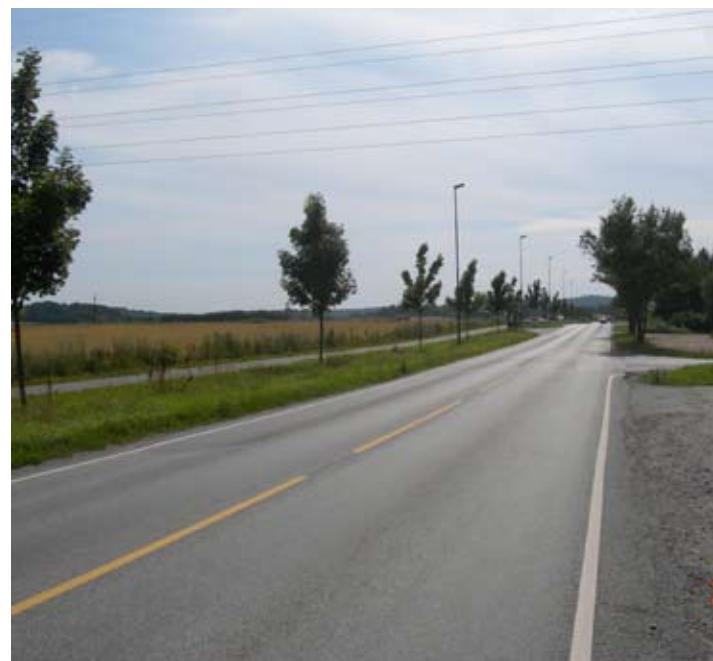
Landskapsbildet: Godt eksponert i et ganske åpent landskap  
Kulturmiljø: Tettsted og jordbruk  
Vegmiljø: Trerekken gir stedet et grønt belte gjennom området og skaper dynamikk og berikende opplevelse i landskapet  
Naturmiljø: -

Svært lang og ung trerekke som skaper stor verdi til området. Skaper variasjon langs vegen og fin skjerm for gangveg.

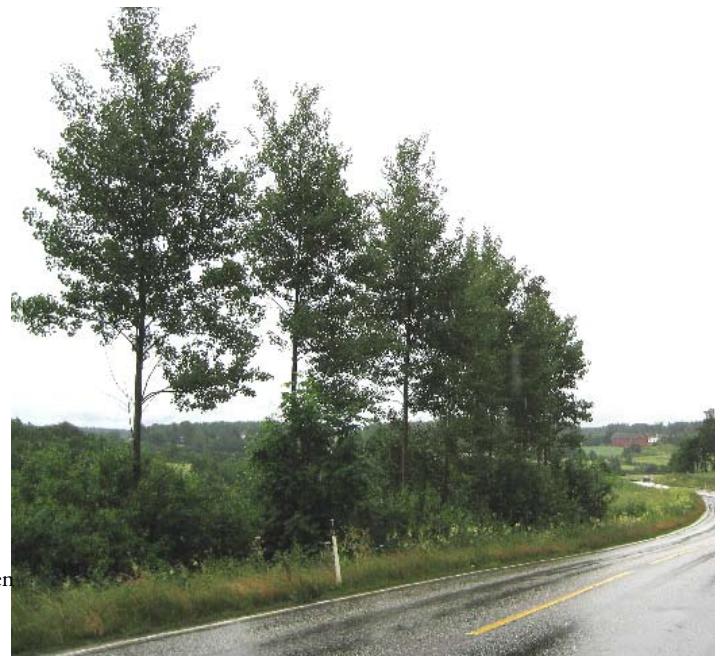
Plassering: Avstand til asfaltkant er 5 m og hvitstripe 5,2 m. Overflaten rundt er grasbakke og kratt  
 Fysiske objekter som påvirker alleen: Ingen  
 Alleens målpunkt: -

Landskapsbildet: Godt eksponert i åpent landskap  
 Kulturmiljø: Jordbruk  
 Vegmiljø: Nøe linjeførende  
 Naturmiljø: Snegler og sprekker

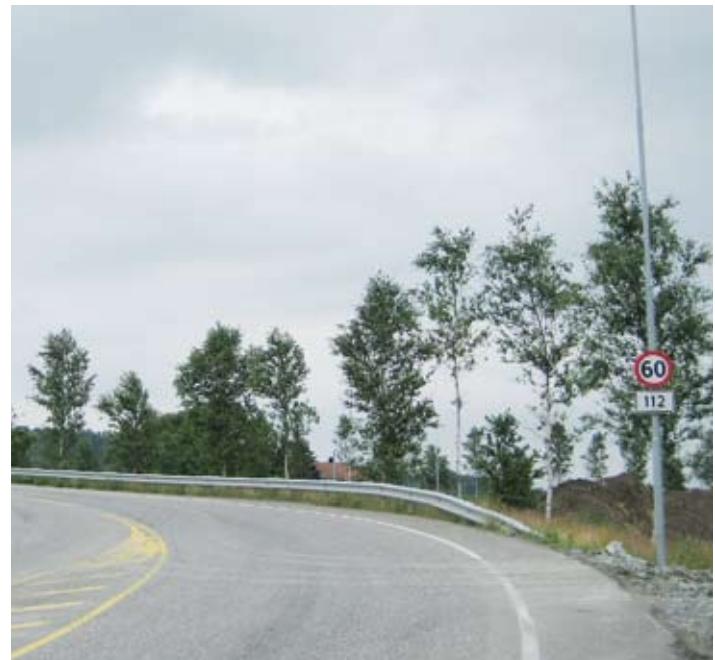
Allélengde: 46 og 141 m. Ensidig med plantet opphav  
 Treslag:  
 Bjørk sp. – *Betula sp.*: 54  
 Rogn sp. – *Sorbus sp.*: 15  
 Totalt antall trær: 69  
 Trehøyde: Jevn høyde med 0-10 m.  
 Form: Åpen  
 Stammeomkrets: 0,3  
 Planteavstand lengderetning: Jevn avstand med 4,9-5,3 m.  
 Planteavstand bredde: -  
 Utviklingsfase: Etablerings – og vekstfase  
 Merknader: En del tørre greiner. Trerekkene er delt i to rekker. Én står langs E6 og den andre langs avkjørselen. Begge ble tatt i én registrering.  
 Skjøtsel: Frikronet

Plassering: Avstand til asfaltkant er 4,8-8 m og hvitstripe 6-9 m.  
 Overflaten rundt er grasbakke  
 Fysiske objekter som påvirker alleen: Avkjørsler  
 Alleens målpunkt: Solli, avkjørsel fra E6

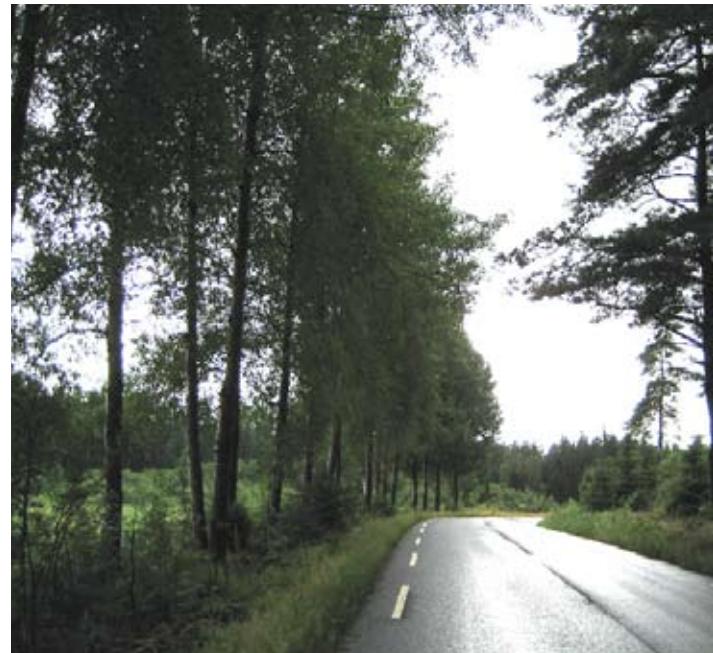
Landskapsbildet: Eksponert med jorde på yttersiden  
 Kulturmiljø: Gård og jordbruk  
 Vegmiljø: Skjermende og linjeførende  
 Naturmiljø: Mye mose og lav. Råte, hull og døde greiner

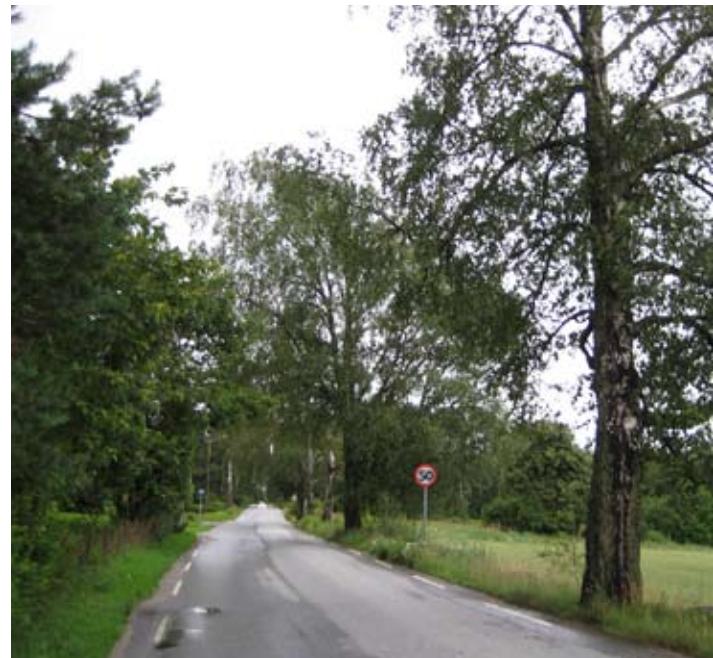
Allélengde: 75 m. Ensidig med plantet opphav  
 Treslag:  
 Bjørk sp. – *Betula sp.*: 5  
 Trehøyde: Jevn høyde med 15-20 m.  
 Form: Åpen  
 Stammeomkrets: 0,8 m.  
 Planteavstand lengderetting: Jevn avstand med 29,1 m.  
 Planteavstand bredde: -  
 Utviklingsfase: Avviklingsfase  
 Merknader: -  
 Skjøtsel: Frikrønet

Landskapsbildet: Eksponert med jorde på yttersiden  
 Kulturmiljø: Jordbruk  
 Vegmiljø: Nøe linjeførende  
 Naturmiljø: Mose og lav. Dødt tre, stubbe og tørre greiner

**Vurdering av alleen:**  
 Kort trerekke med dårlig status

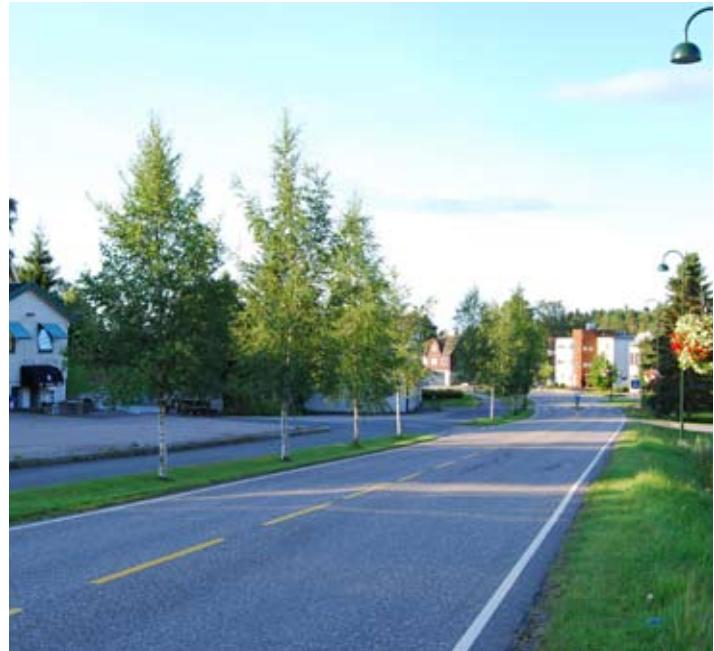
Vegmiljø: Trerekken gir linjeføring og en grønn linje gjennom sentrum. Danner skjerm mellom gangveg og bilveg

Fin og ung trerekke. De fleste trærne er i bra stand. Trerekken danner en fin skjerm.

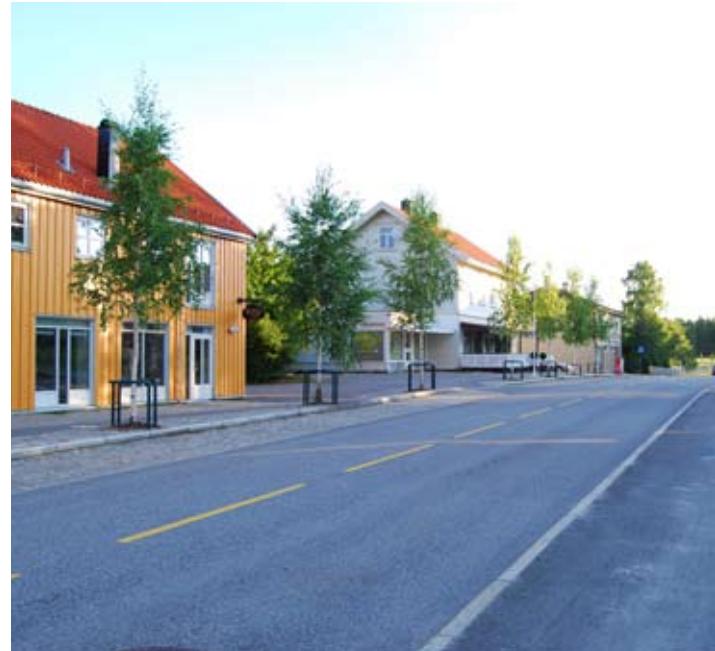
Landskapsbildet: Lite eksponert på grunn av sentrumsområde

Vegmiljø: Trerekken gir linjeføring og en grønn linje gjennom sentrum  
 Naturmiljø: -

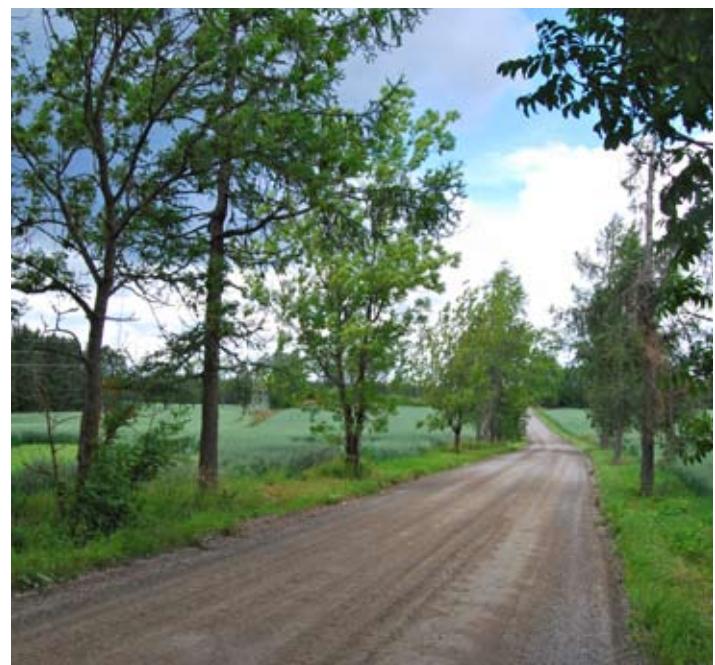
Landskapsbildet: Eksponert på grunn av jordbruksområde  
 Kulturmiljø: Gård og jordbruk  
 Vegmiljø: Linjeførende  
 Naturmiljø: Lav og mose. Døde greiner

Alleen består av ulike treslag i variert tilstand. Danner en fin linje.

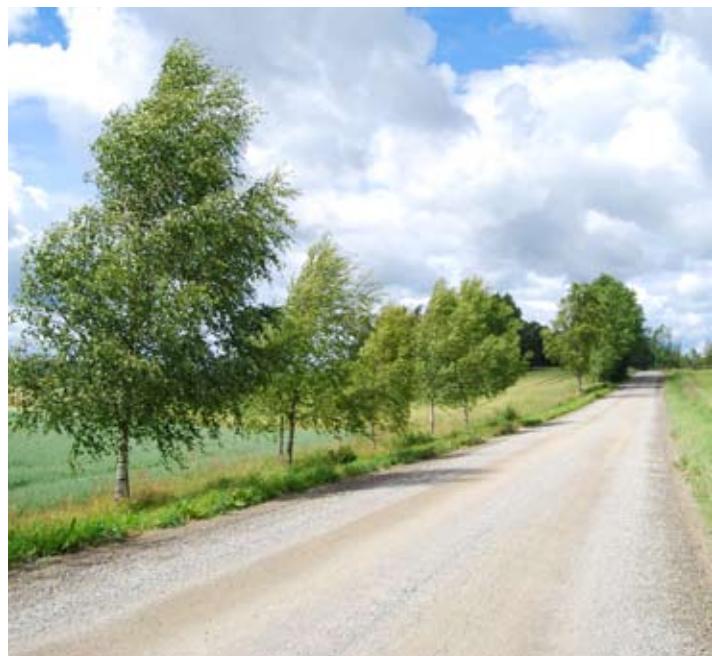
Trerekken består av trær med ulik størrelse og form. Danner en grønn linje i landskapet, men er noe ukontinuerlig

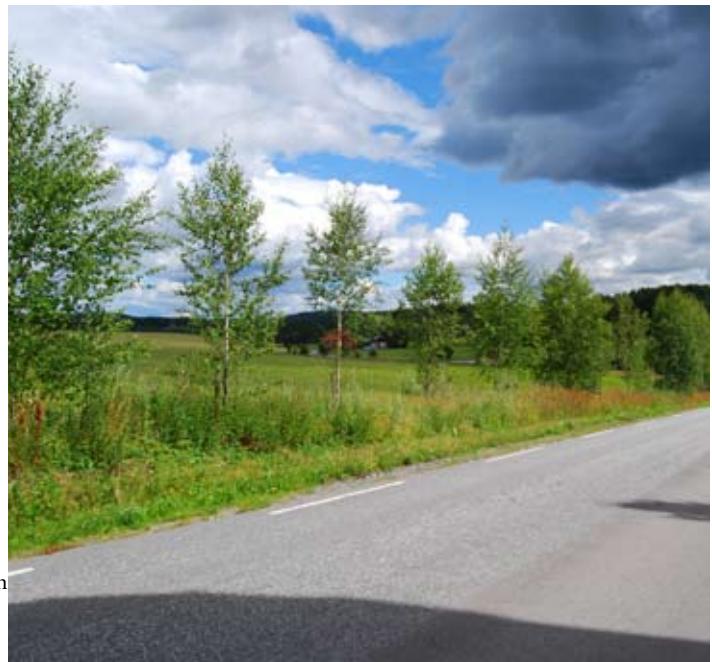
Allélengde: 400 m. Ensidig med plantet opphav  
 Treslag:  
 Bjørk sp. – *Betula sp.*: 48  
 Spisslønn – *Acer platanoides*: 12  
 Totalt antall trær: 60  
 Trehøyde: Store høydeavvik med 0-10 m.  
 Form: Åpen  
 Stammeomkrets: 0,5 m.  
 Planteavstand lengderetning: Store avstandsavvik med 3,9-48 m.  
 Planteavstand bredde: -  
 Utviklingsfase: Vekstfase  
 Merknader: Mange trær har dødd ut, og har etterlatt seg store mellomrom på 40 m. Unge trær har ikke greid seg så bra  
 Skjøtsel: Frikronet

Plassering: Avstand til asfaltkant er 3,8 m og hvitstripe 4 m. Overflaten rundt er grasbakke og kratt  
 Fysiske objekter som påvirker alleen: Ingen  
 Alleens målpunkt: Spydeberg sentrum

Landskapsbildet: Godt eksponert  
 Kulturmiljø: Jordbruk og tettsted  
 Vegmiljø: Linjeførende. Gir variasjon til vegen  
 Naturmiljø: -

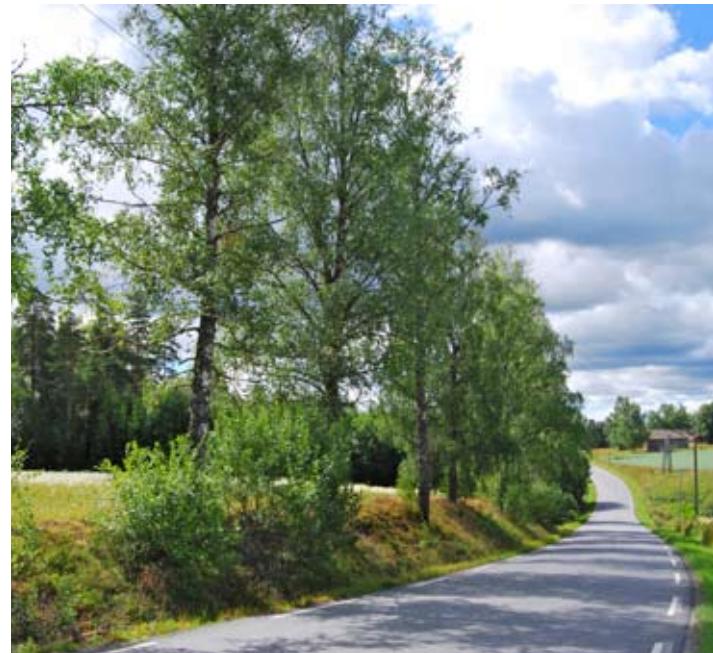
Fine, store bjørk i god stand.

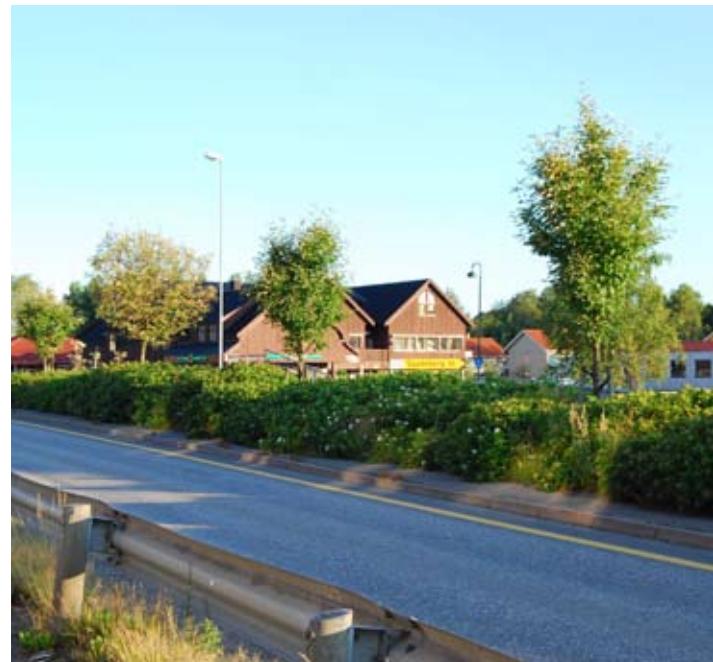
Landskapsbildet: Lite eksponert i et bymiljø  
 Kulturmiljø: Tettsted  
 Vegmiljø: Gir variasjon til vegen, men er lite synlig  
 Naturmiljø: -

Fin rabatt med dårlig status på samtlige. Gir lite uttrykk til omgivelsene men blir oppfattet som et lite grønanlegg

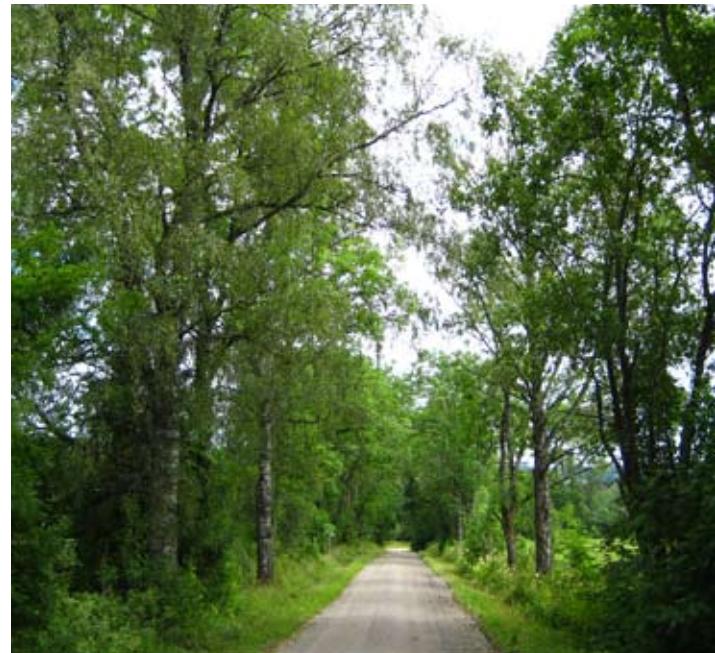
Eldre allé med bra status. Gir stor verdi til veg og landskap

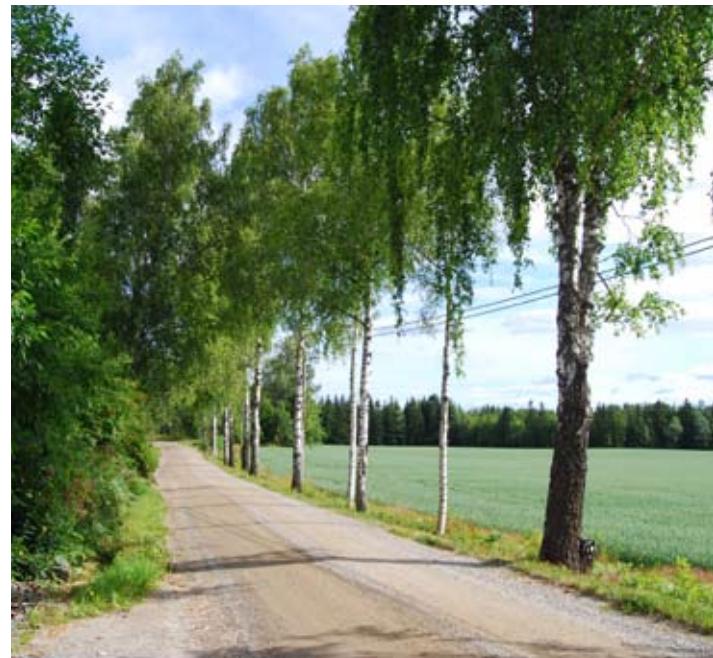
Fin trerekke med god status. Trærne har et fint og ryddig uttrykk

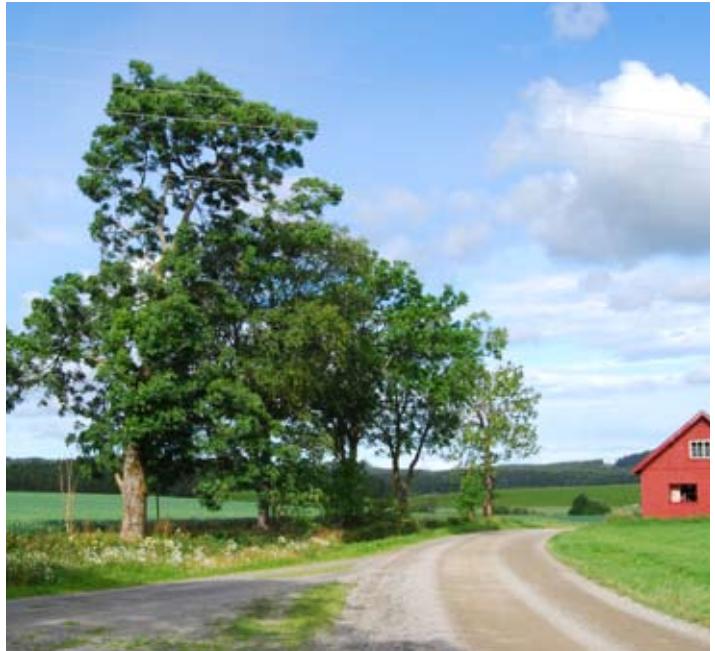
Kort trerekke i enden av en privat allé. Trærne har bra status

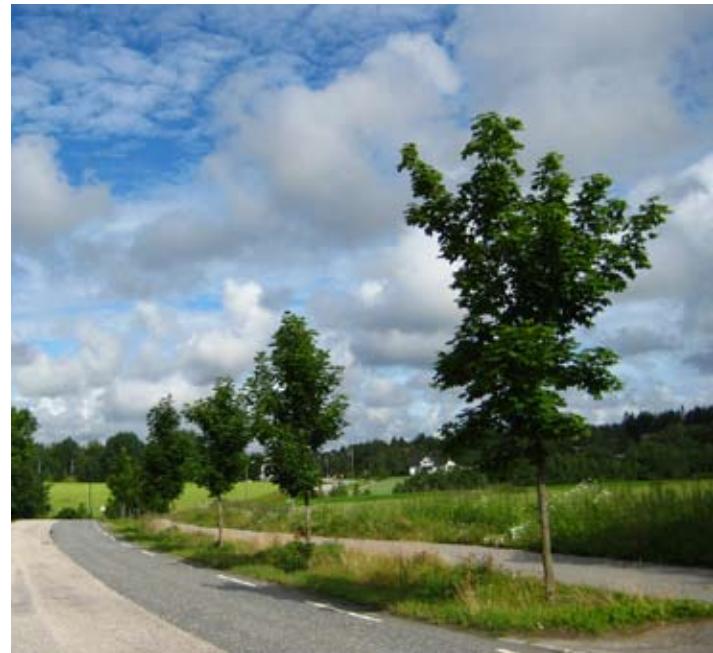
Fysiske objekter som påvirker alleen: Innkjørsel til gangfelt, vegskilt og kum

Landskapsbildet: Eksponert med jordbruk på utsiden av trerekken

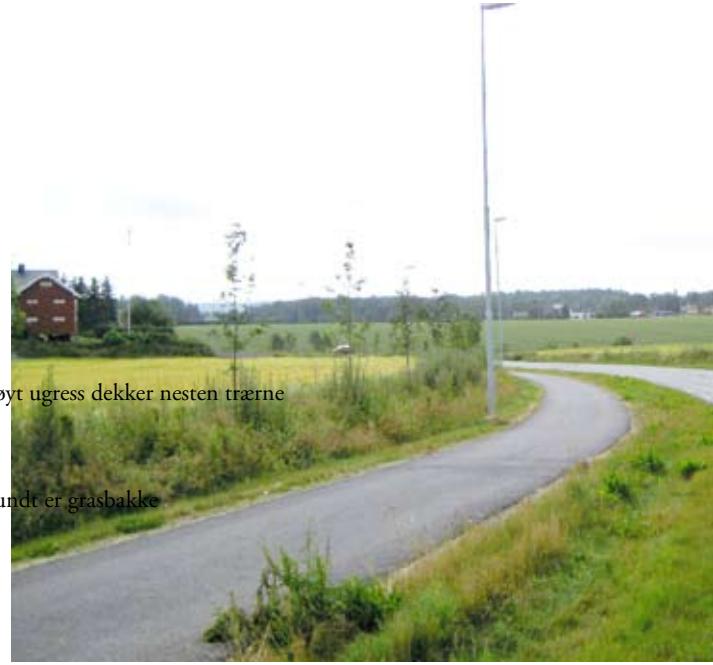
Merknader: 49 m. langt opphold i trerekken på grunn av vegkryss. Høyt ugress dekker nesten trærne

Plassering: Avstand asfaltkant 2,5 m og hvitstripe 7,2 m. Overflaten rundt er grasbakke

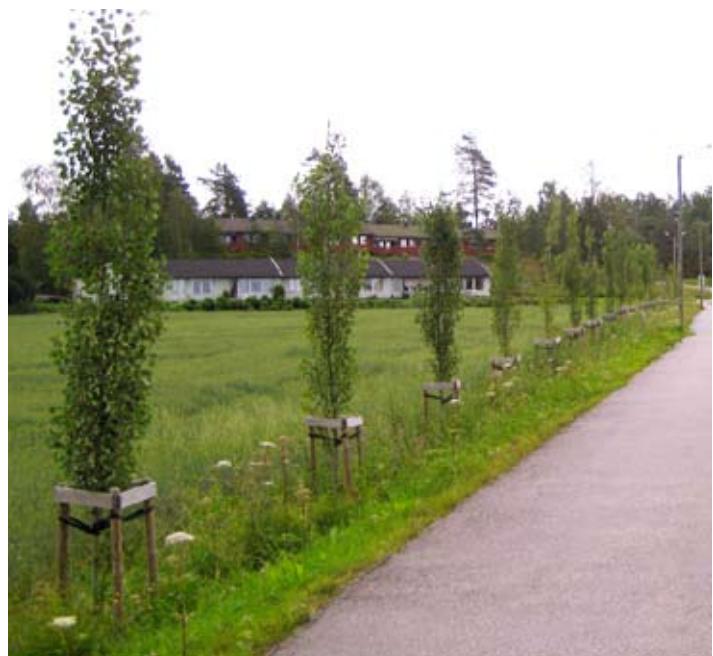
Ung trerekke med varierende status. Danner en fin linje. Fint uttrykk med søyletrær
