Statens vegvesen
Hedmark

Dekkutrustning på tunge kjøretøy vinterstid

**Faggruppe
trafikanter
og kjøretøy
mars 1999**

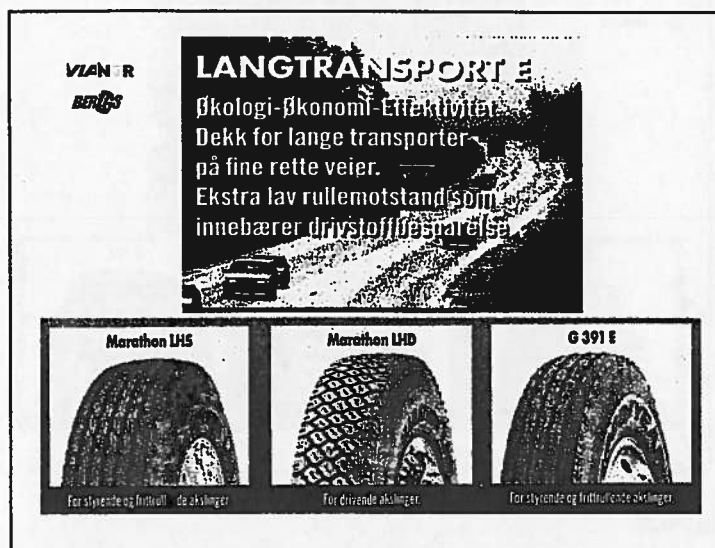
Lysbilde 1

**Energisparende dekk**

De fleste dekkprodusenter forsøker i dag å lage dekk som har liten rullemotstand. Dette gjøres både for dekk til lette kjøretøy og tunge vogntog. Den tekniske løsningen for å få dette til går på utvikling av gummiblandinger og stammekonstruksjoner. En reduksjon i rullemotstanden på ca 20% reduserer drivstofforbruket med ca 5%.

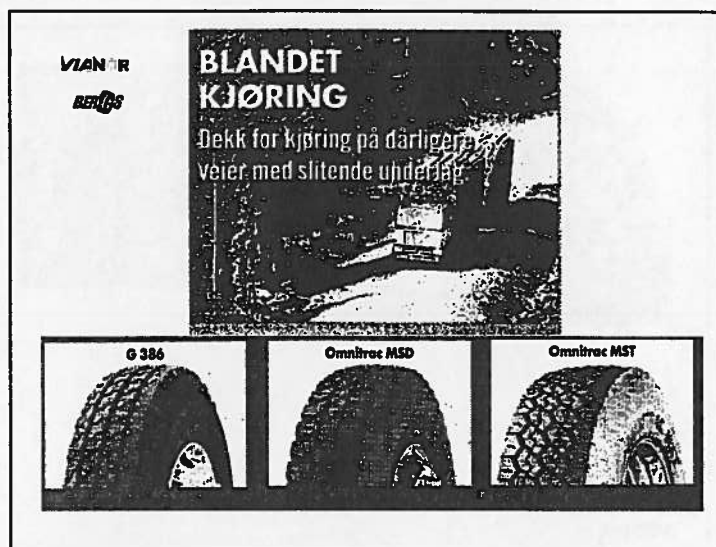
Lysbilde 5

Dekk for kjøring på dårlige veier.

Forhjuldekket og hengerdekket.

Denne løsningen blir kun benyttet på anleggsbiler. Da oftest i regummiert utførelse. Kan seipes å pigges.

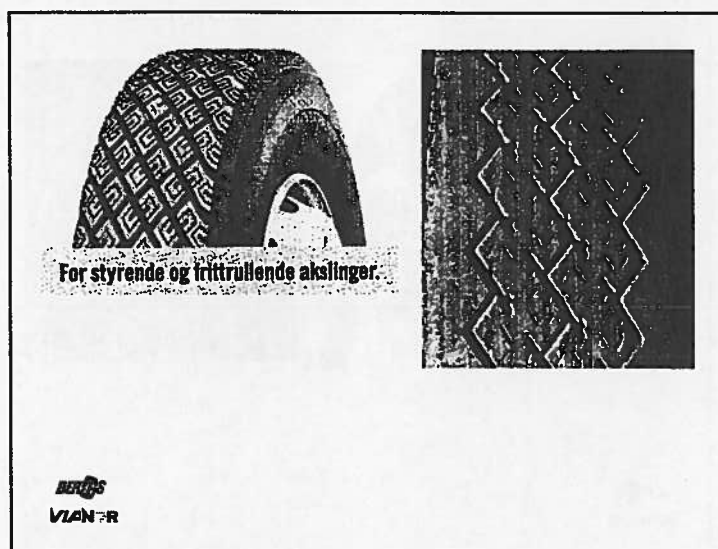
Lysbilde 7

**Aggressivt vintermønster for forhjul.**

Dette mønsteret eller tilnærmet likt blir valgt av de fleste som forhjul vintermønster. Dekket kan pigges og seipes.

Dekket på bildet har trillet 48000 km på trailer i Nord Norge kjøring. Gjenværende mønsterdybde er 10mm (ca 60%)
