SINTEF RAPPORT

LoFast – midlertidig anleggsveg på myr

Dokumentasjon ved oppgraving av jordarmert konstruksjon

RAPPORTNR. STF50 F05191	GRADERING Prosjektintern	OPPDRAGSGIVERS REF. Arild Sleipes og Hans Bugge	
GRADER. DENNE SIDE Prosjektintern	ISBN	PROSJEKTNR. 502547	ANTALL SIDER OG BILAG 20 / 1
ELEKTRONISK ARKIVKODE 2005-11-18 SINTEF rapp STF50 F05191 LoFast		PROSJEKTLEDER (NAVN, SIGN.) Even Øiseth	VERIFISERT AV (NAVN, SIGN.) Martine Helena de Vries
ARKIVKODE	DATO 2005-10-18	GODKJENT AV (NAVN, STILLING, SIGN.) Arnstein Watn, forskningssjef

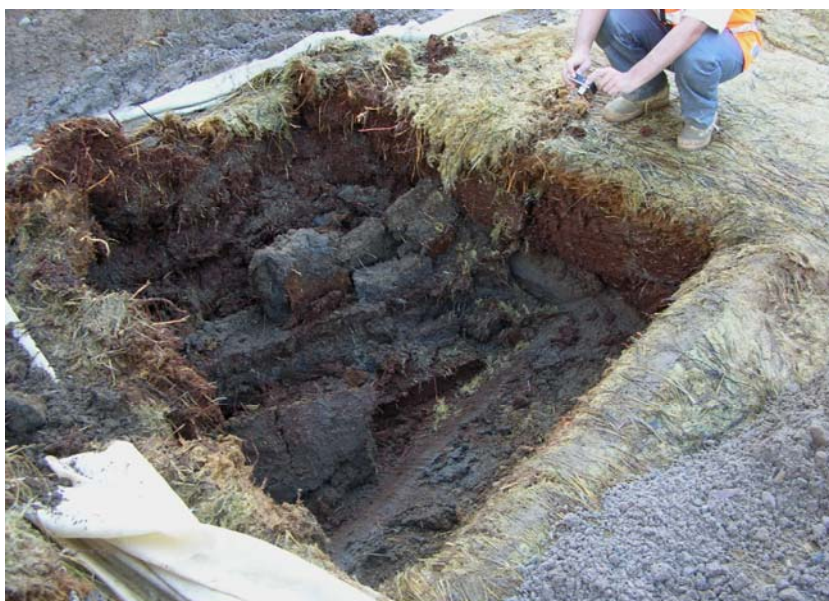
Tolking fra borhullet som er nærmest det aktuelle forsøksfeltet er gjengitt i tabellen nedenfor, og Figur 3 viser prøvegraving ned i torvlaget under anleggsvegen.

Figur 3: Prøvegraving under anleggsveg

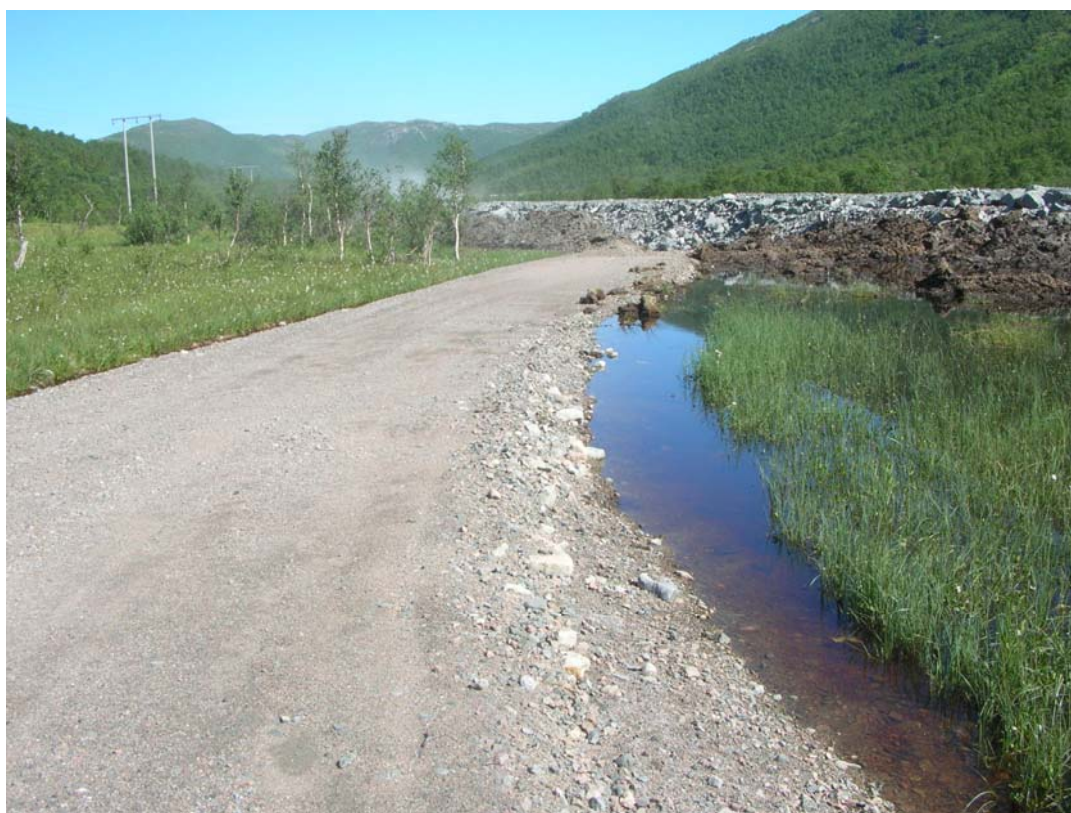
Fire profiler fordelt over den aktuelle prøvestrekningen (profil 49860 - 49990) ble valgt ut. Figur 5 viser deler av den utvalgte teststrekningen. På dette partiet står grunnvannet høyt opp i konstruksjonen. Vegoverflaten ble målt inn med GPS for stedangivelse i forhold til prosjektert veg, og koordinatliste er vedlagt i Bilag 1. Nivellement av vegoverflaten og overflaten for hvert armeringslag gir tykkelse av overdekning, spordannelse i nivå ved armering, samt et anslag for tøyning i duk som følge av setninger.

Figur 5: Teststrekning av anleggsvegen

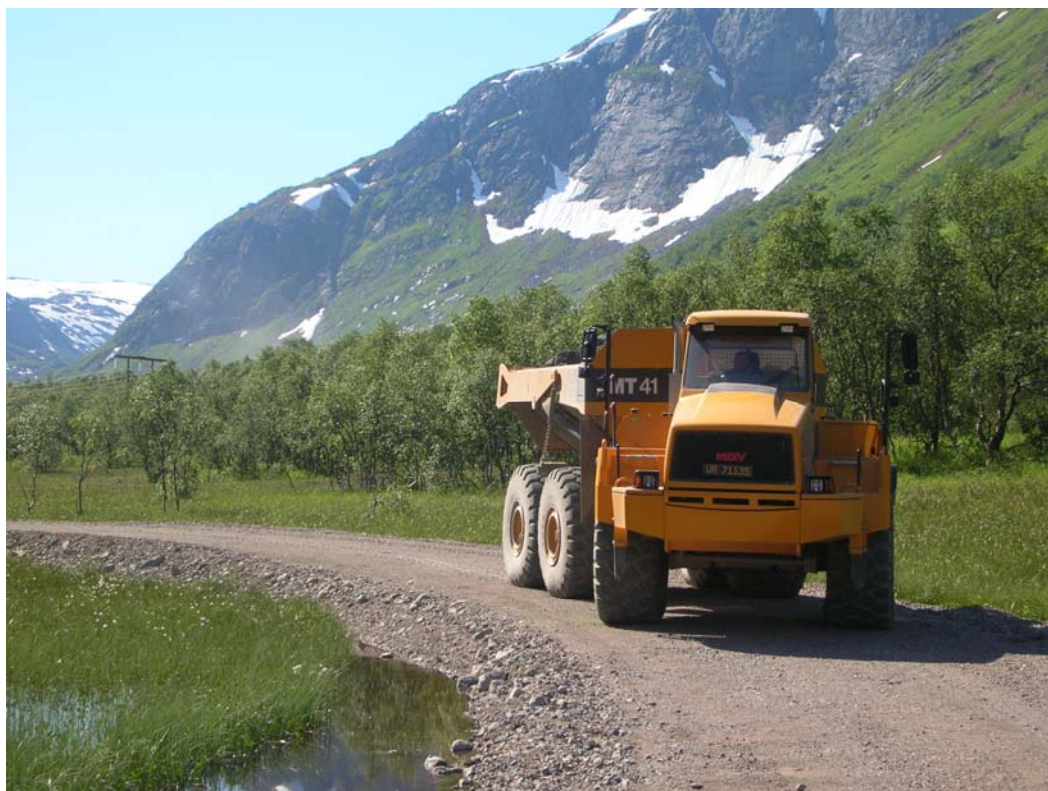
En ca 70 tonn tung dumper med 3 aksler ble benyttet for å lastprøve konstruksjonen. Dette tilsvarer en aksellast på over 20 tonn og altså en hjullast omkring 10 tonn (Figur 6). Det ble for alle feltene målt deformasjoner i området 0,5 – 1,0 cm.

Figur 6: Prøvebelastning med dumper, ca 70 tonn

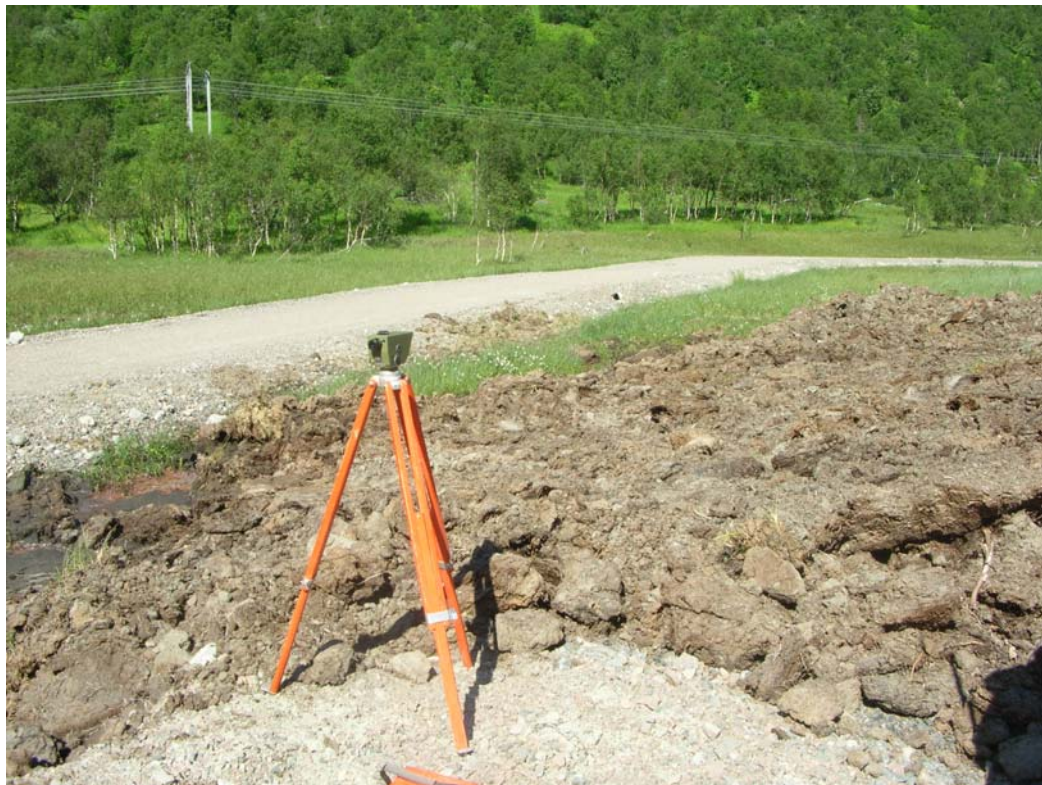
Vegoverflaten samt overflaten på hvert armeringslag, ble målt inn for alle oppgravde profiler med vanlig nivellementsutstyr, se Figur 7.

Figur 7: Utstyr for nivellering

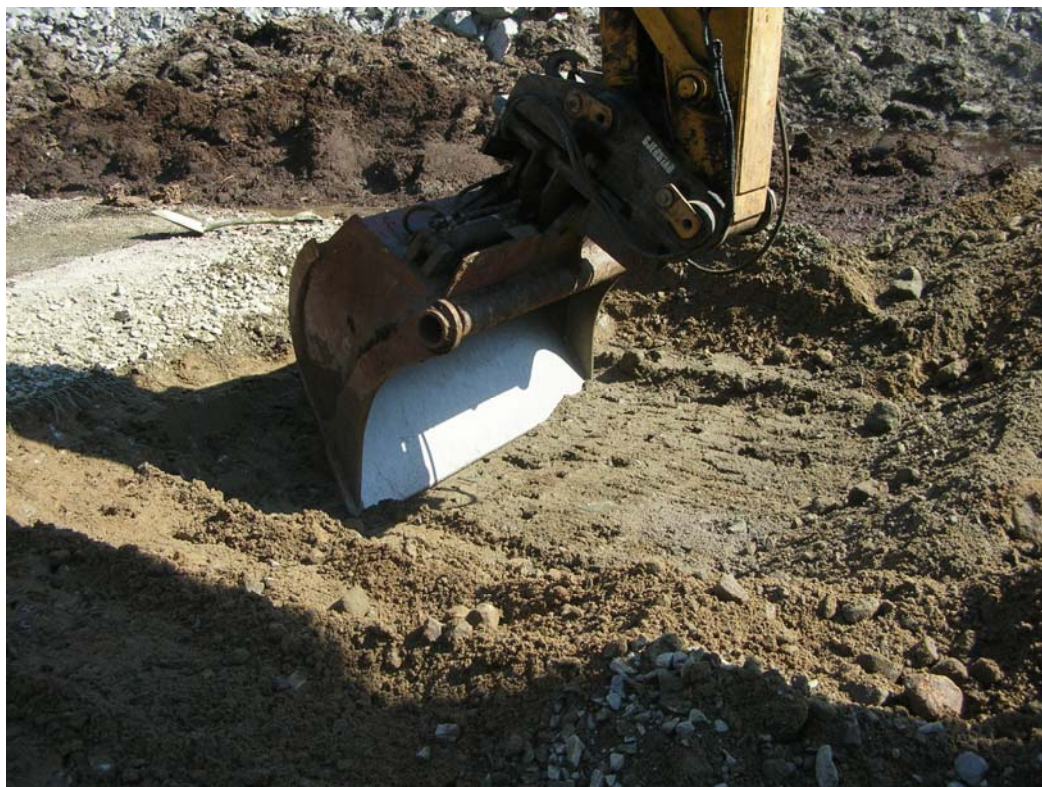
Armeringsnettet ble frigravd med en kombinasjon av gravemasking og håndgraving (Figur 8). Stor spordannelse ble registret, og flere steder sto det vann i nivå over armeringslaget (Figur 9).

Figur 8: Bortgraving og frigraving av armeringsnett

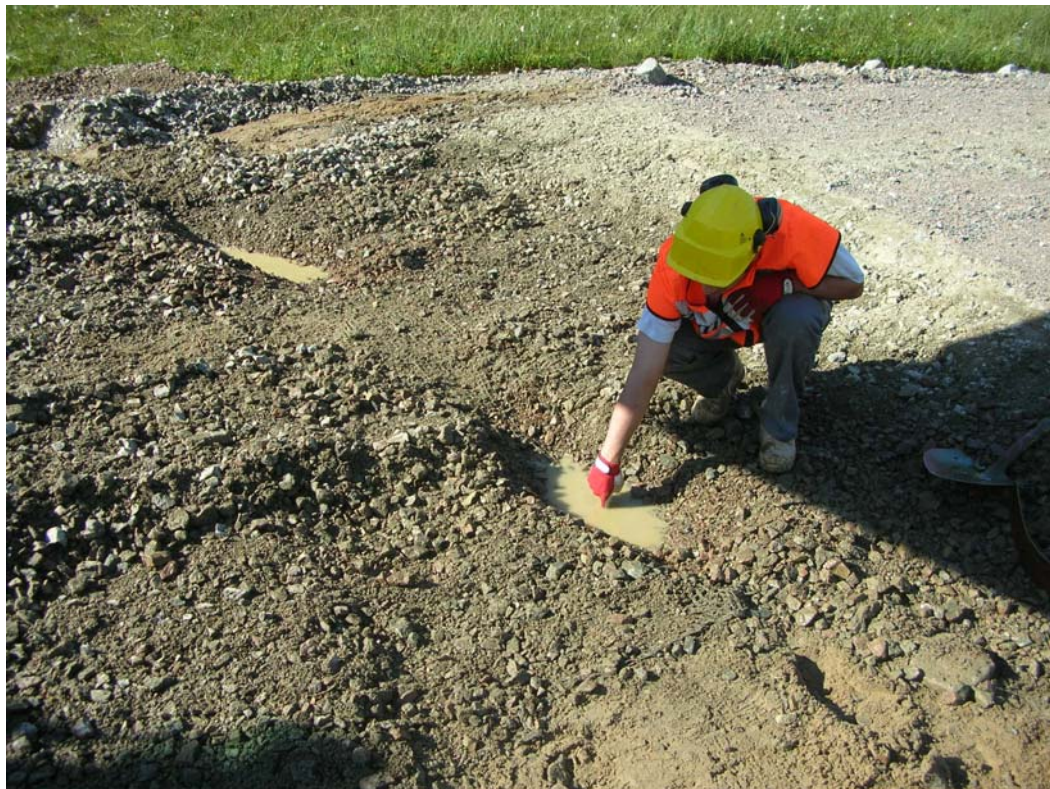
Figur 9: Spordannelse ved armeringsnett, høy vannstand

Det er observert en vesentlig spordannelse i nivå med armeringsnettet. Dette skyldes kombinasjonen av store hjullaster og finholdige masser mellom armeringslagene. De finholdige massene er sannsynligvis ikke blitt tilstrekkelig komprimert. Noe av spordannelsen kunne kanskje vært unngått ved å komprimere vegen godt med vals før den ble utsatt for trafikk med tyngre kjøretøy, men i perioder kom det også veldig mye regn mens arbeidene pågikk. De store nedbørsmengdene var også årsak til at det ble valgt å benytte knuste masser i øvre del av konstruksjonen.

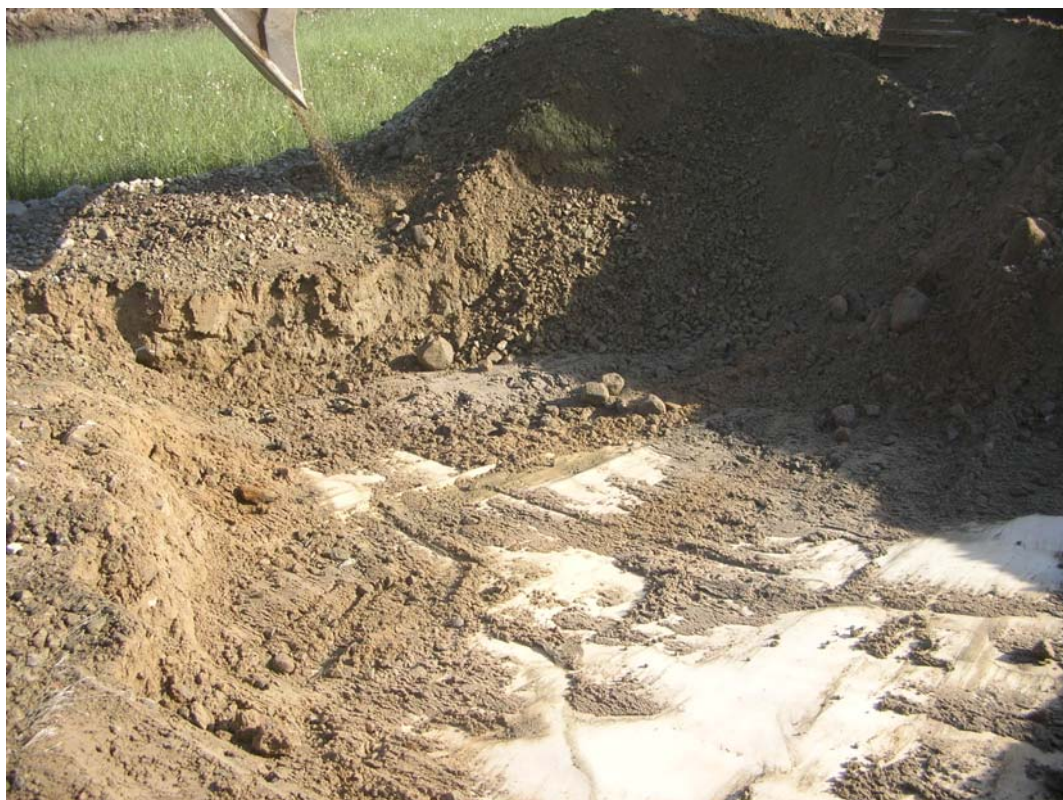
Etter innmåling og uttak av prøve av armeringsnettet, ble det gravd videre ned til armeringsduken. Det var her mulig å benytte gravemaskin helt ned til duken (Figur 10). Armeringsduken lå i nivå under vannstand, og vannet ble holdt borte med en ”demning” mot grøfta.

Figur 10: Frigraving av armeringsduk

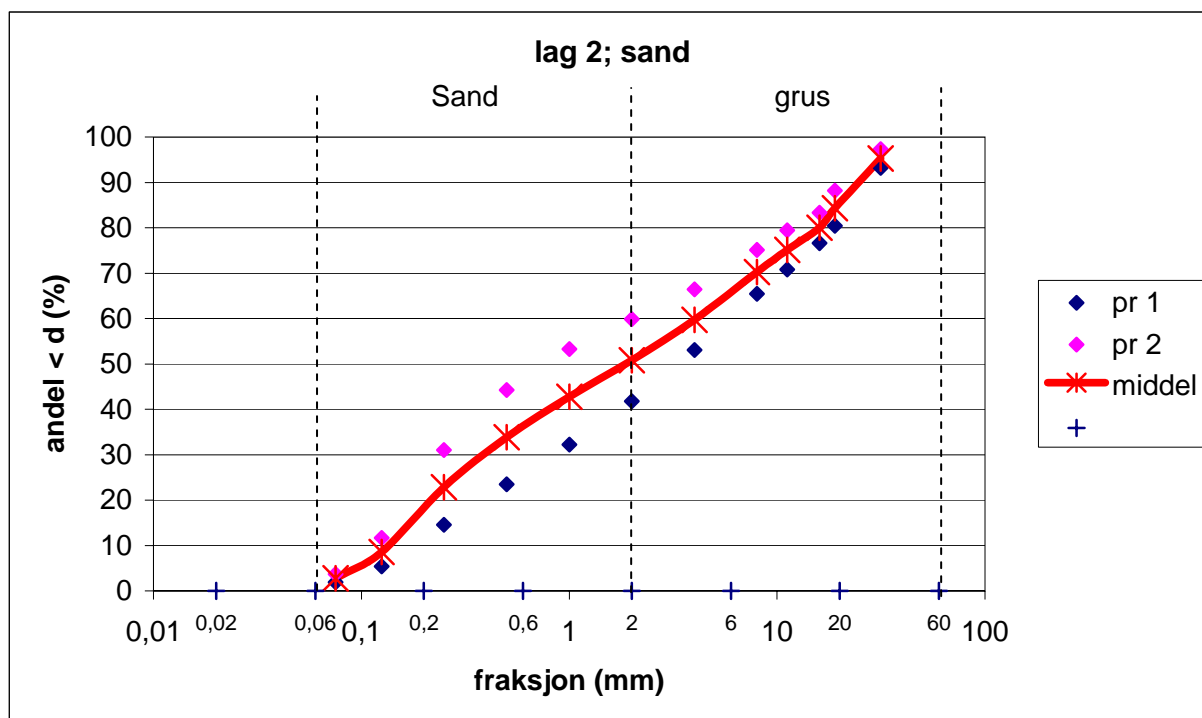
Figur 16: Kornfordeling sandprøver

Analysene viser at lag 1 er en grus, eventuelt en sandig grus, mens lag 2 er ligger og vipper mellom en grusig sand og en sandig grus. Det er imidlertid stor forskjell i materialegenskapene til disse materialene da lag 1 er et knust materiale og lag 2 er et naturlig materiale/morene materiale.

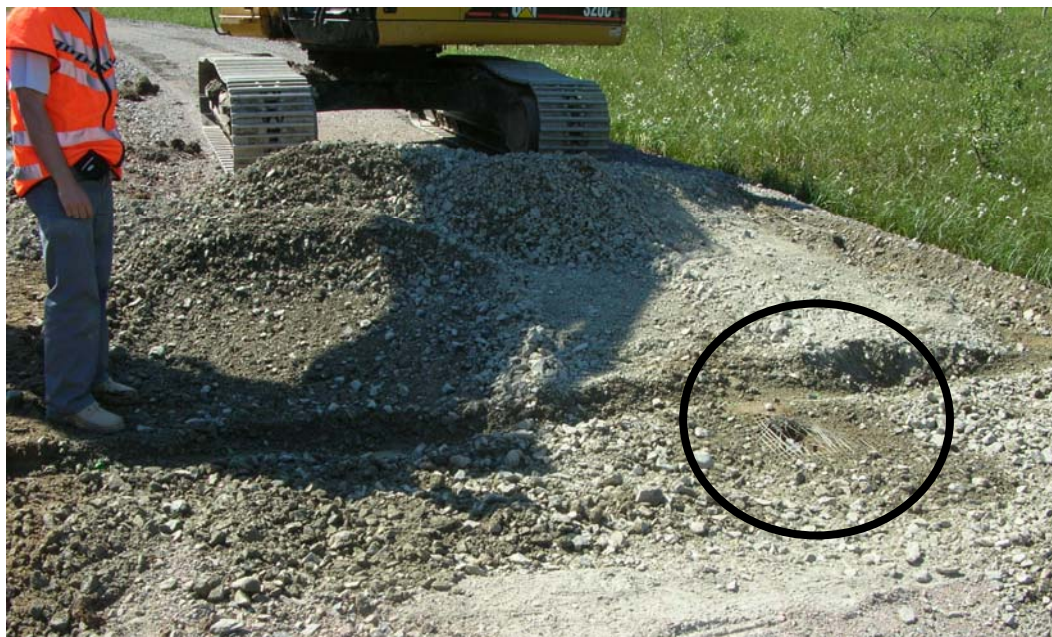
Noen steder satte gravemaskinskuffa seg fast i nettet og ødela prøven (Figur 17). I tillegg var det ikke til å unngå at nettet fikk noe hard håndtering som følge av håndgravingen også. Grusmassene var meget harde, og hadde også kilt seg ned i nettet.

Figur 17: Skade på armering ved frigraving

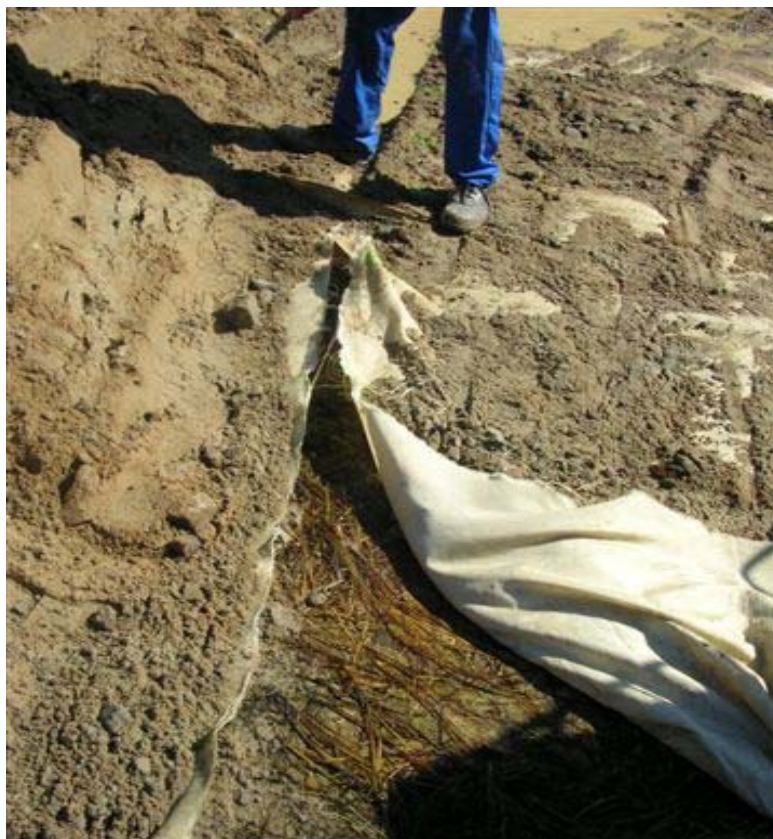
Armeringsduken som lå direkte på torva var fylt over med sand. Dette gjorde det vesentlig enklere å frilegge gode prøvestykker (Figur 18). Gravemaskinen kunne legge skuffa helt ned til duken. Den høye styrken på duken gjør at dette tilsynelatende ikke skadet prøvene. I ettertid er vi noe skeptiske til om dette også kan ha gitt et strekk i duken som har gitt varig påvirkning på egenskapene i vegens lengderetning.

Figur 18: Prøvetaking av armeringsduk

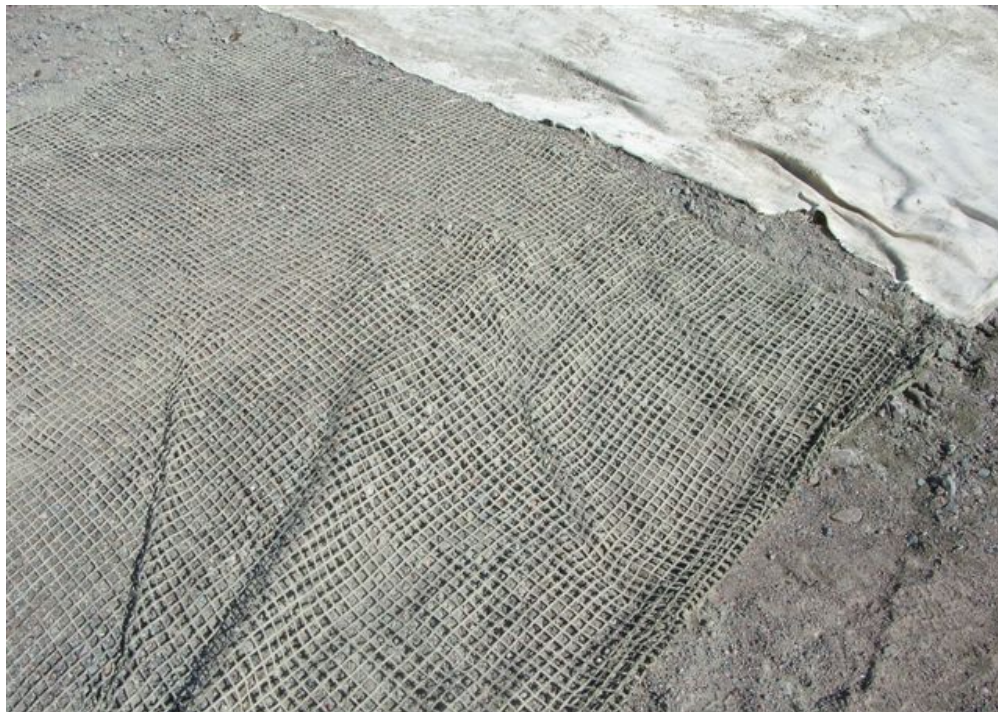
Til tross for problemene ble det tatt 3 prøver av hvert materiale av rimelig god kvalitet (fra profil 2, 3, og 4) som ble sendt til strekktesting. Bilde i Figur 19 viser to av prøvene som er lagt ut for å tørke før de skal pakkes. Prøvestykkene er omkring 3 m i lenderetning, mens de i tverretning varierer fra omkring 3 m til full rullbredde (opptil 5,3 m).

Figur 19: Prøvestykker av armeringen

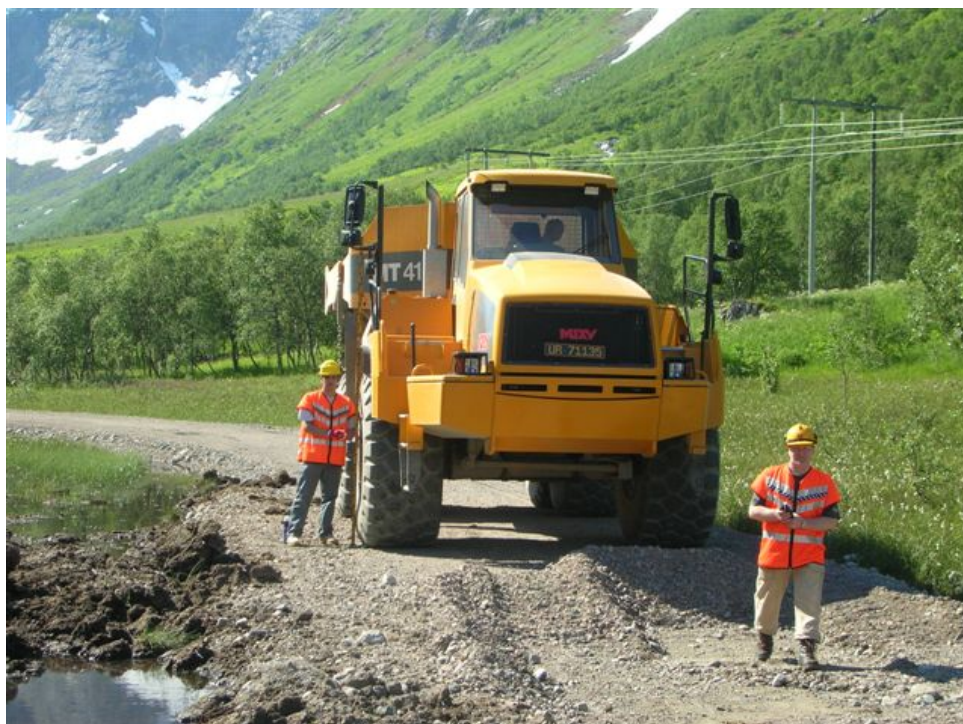
I hvert profil ble et punkt målt inn (nivellert) før dumperen plasserte det ene forhjulet inntil punktet. På ny ble høyden i punktet målt inn. Alle punktene hadde en nedsynkning i området 0,5 - 1,0 cm. Det ble ikke utført tradisjonell platebelastningsforsøk, og belastningsforsøkene som er utført kan ikke sammenlignes direkte med tradisjonelle platebelastningsforsøk. Det kan likevel beregnes en stivhet for konstruksjonen tilsvarende som ved platebelastningsforsøk.

Vi har ikke opplysninger om nøyaktig luftrykk i det aktuelle hjulet, men antar at hjulets anleggsflate mot vegen kan tilpasses med en sirkel med diameter 0,4 m. Dette gir en stivhet for denne konstruksjonen i området 25- 50 MN.

Figur 20: Måling av nedsynkning ved lastprøving.
