Miljøvennlige vegdekker Drift og vedlikehald av porøse asfaltdekker

Nr. 2545

**Arbeidspakke 6
Oppsummeringsrapport**

**Drift og vedlikehald av
porøse asfaltdekke**

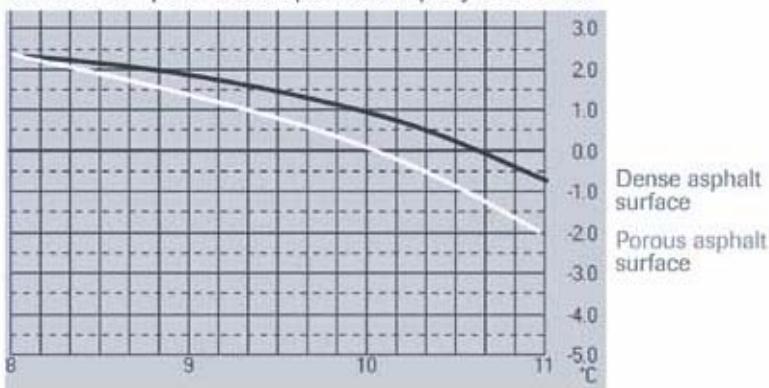
Surface temperature drops more rapidly and lower

Figur 1: Overflatetemperatur, tette og porøse asfaltdekker /15/

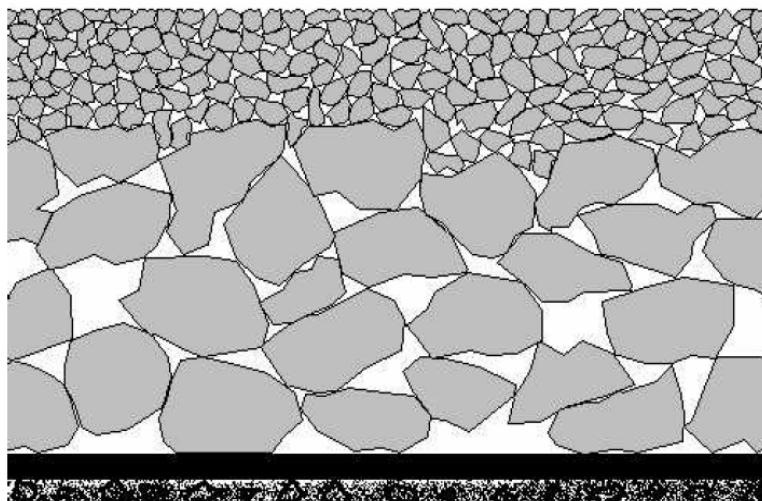
Figur 2: Tolags porøs asfalt /6/

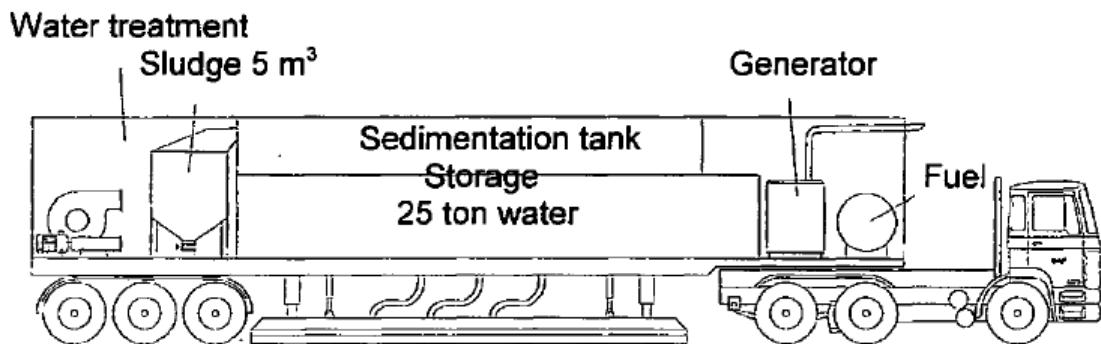
Figur 3: Rensemaskin for porøse dekker

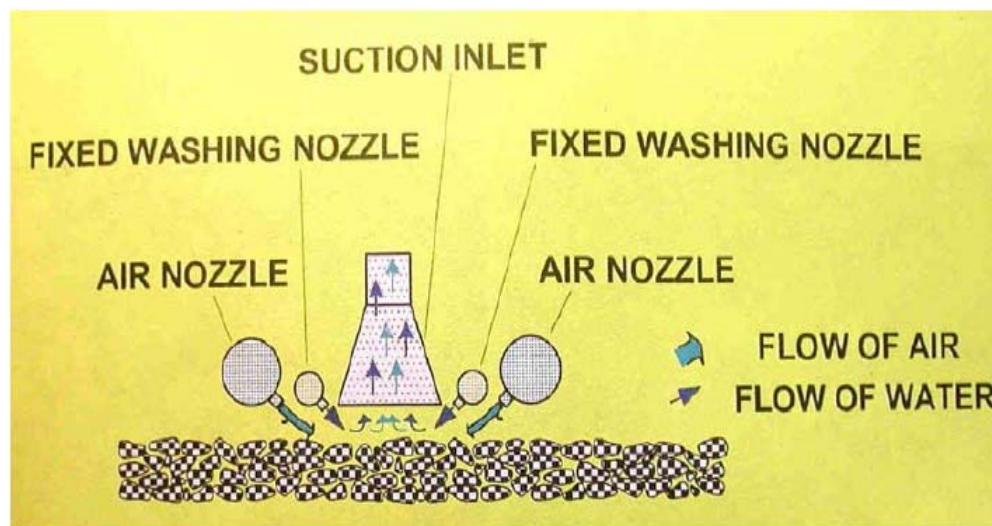
Maskintype SPEC-KEEPER: Med denne maskina blir vatn først spylt på dekke. Ved sida av det vatna arealet blir det etablert ei "gardin" med høgtykk-luft som vaskar vann ut av dekket og samvirkar med oppsuginga av vaskevannet. ureinheiter og partiklar blir separert frå vatnet slik at vatnet kan nyttast på nytt (resirkulering). Ved denne metoden aukar effektiviteten slik at ein har kunna auke kapasiteten på vaskinga med til 2-10 km/t. Når dekket berre er delvis tettet, kan ein arbeidshastighet på 10 km/t nyttast, men for tettere dekker må hastigheten reduserast til 2-5 km/t.

Figur 4: Spec-keeper

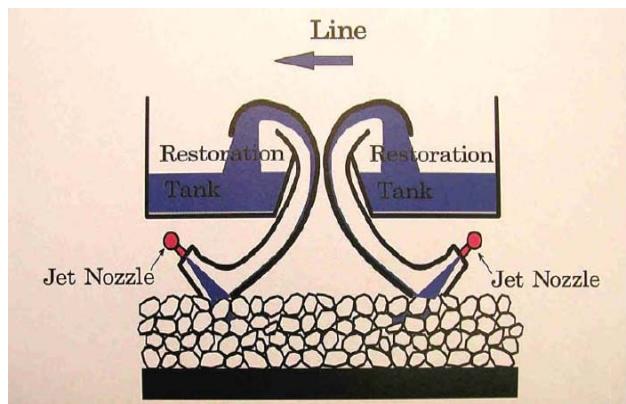
Den spruter vatn under høgt trykk på dekket med ein angrepsvinkel på 45 grader, og suger opp forureiningar. Vatn blir sprøyta ned både framfor og bak området for oppsuging. Hastigheten på rensemaskina er 6-10 km/t, og rensebredda er 2 meter. Målinger har vist at permeabiliteten etter rensing kan auke med så mykje som 50 %. /7/

Figur 5: Tornado

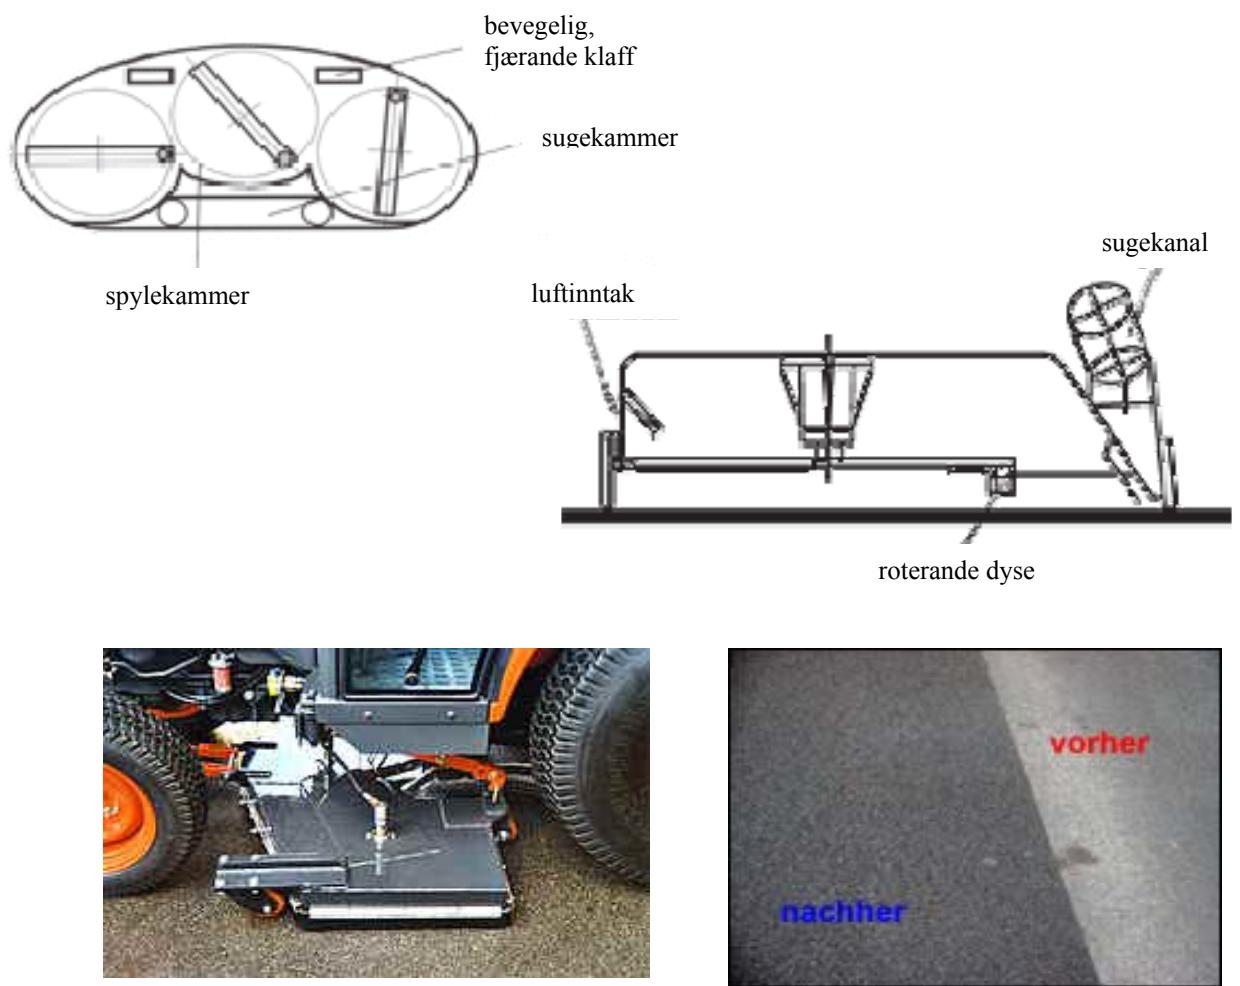
"ORCA-System" på vegen

Figur 6: ORCA rensesystem

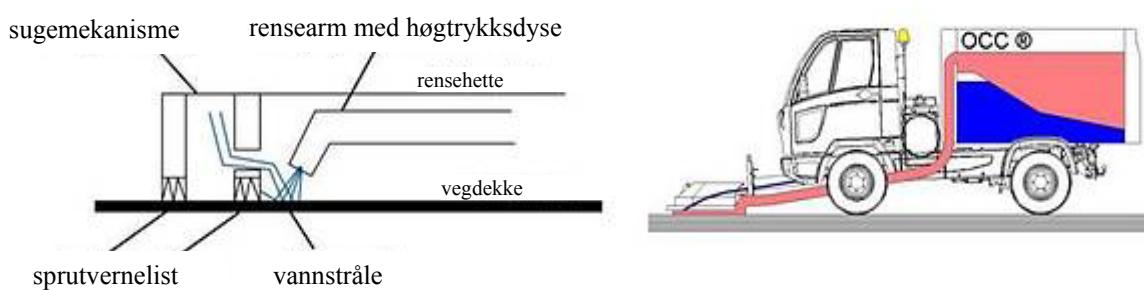
Figur 7: OCC rensesystem

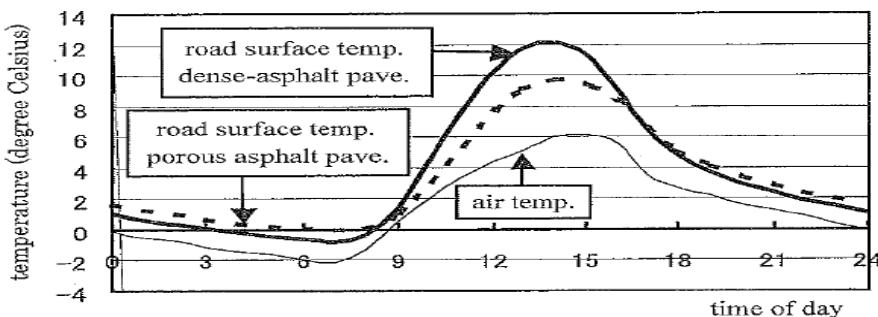
Overflatetemperaturen for eit vegdekke vil endrast vesentleg over døgnet og året. Figur 8 er døme på døgnvariasjonen for eit porøst vegdekke samanlikna med eit ordinært dekke ved veksling i temperatur kring 0-punktet. Registreringane syner at på dagtid er temperaturen på det tette asfaltdekket noko høgare enn det porøse, mens om natta har det porøse dekket høgare temperatur enn det tette. Årsaken til dette er truleg varmeisoleringseffekten som porøse dekke har på grunn av stort holrom.

Figur 8: Registrert overflatetemperatur i porøst dekke og tett dekke

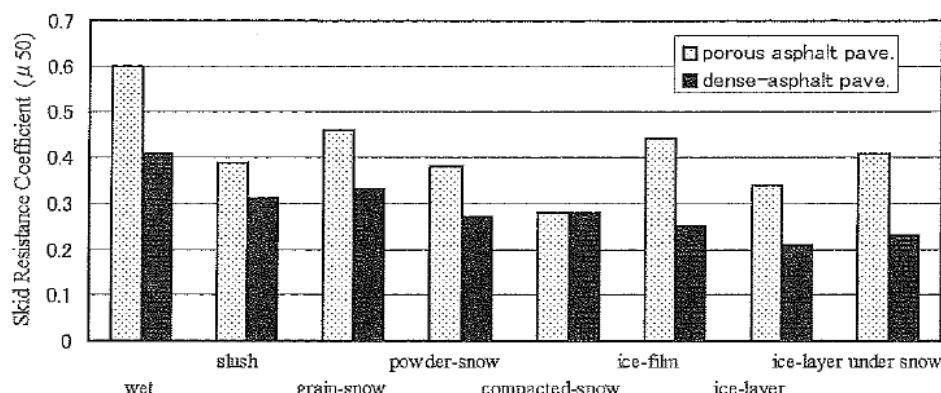
Japan Highways nytta eit stort kjøretøy for friksjonsmåling på ulike dekktypar. Med unntak av vegoverflater med fast snø, var friksjonskoeffisienten på porøs asfalt høgare enn på tette asfaltdekke.

Figur 9: Friksjonsmåling på ulike vinterføre

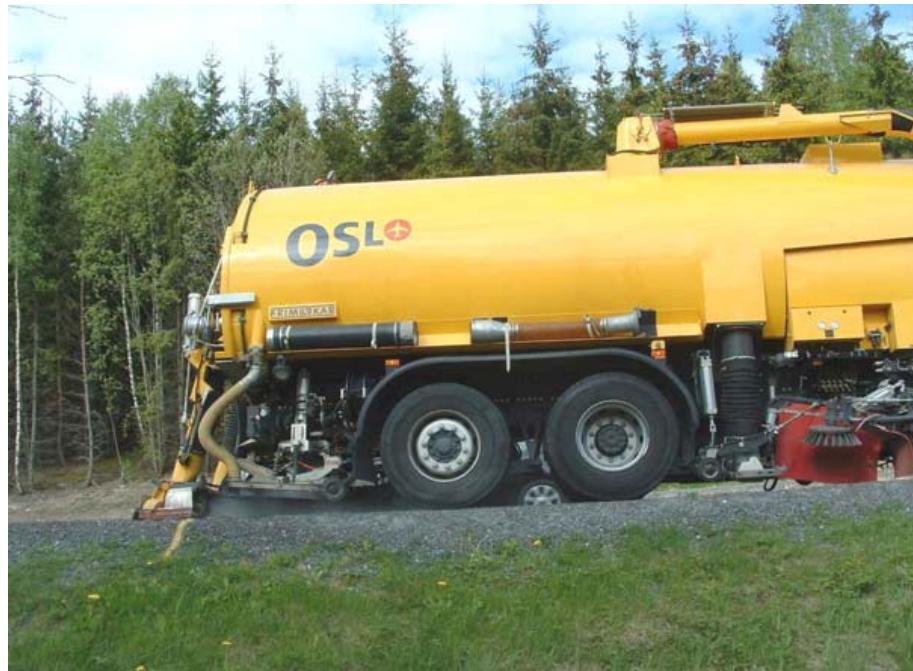
Figur 10. Rensemaskin Frimokar, som høytrykksspyler vegdekket og sug opp vaskevatnet. /P4/

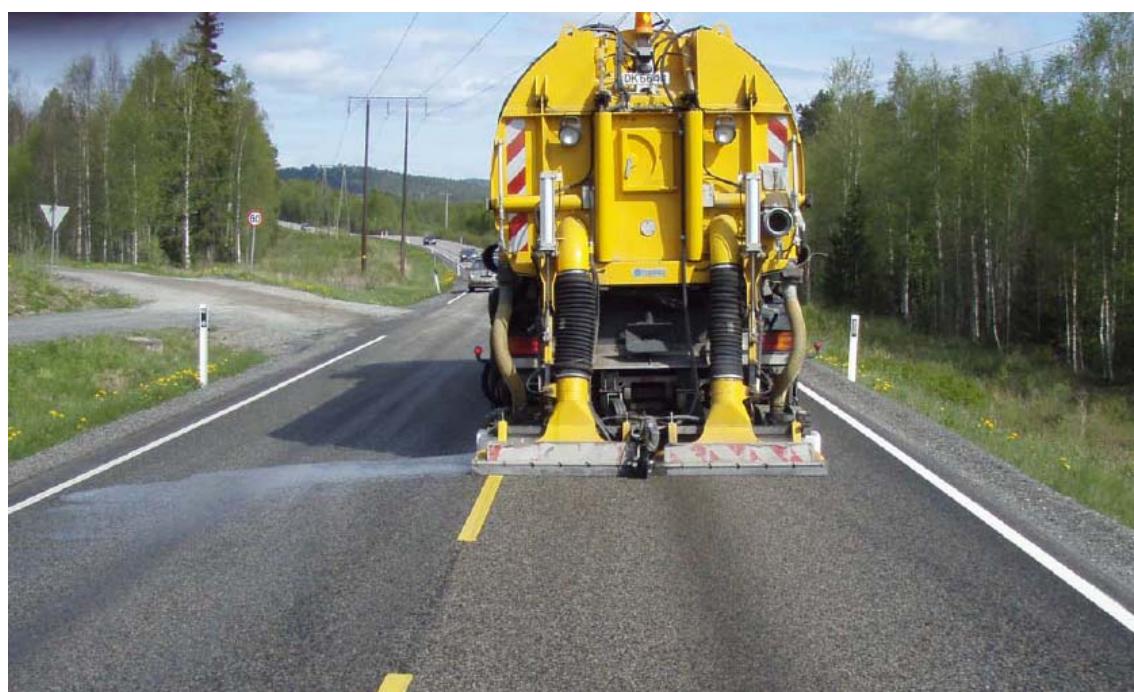
Figur 11: Renseforsøk på Rv 170 ved Bjørkelangen

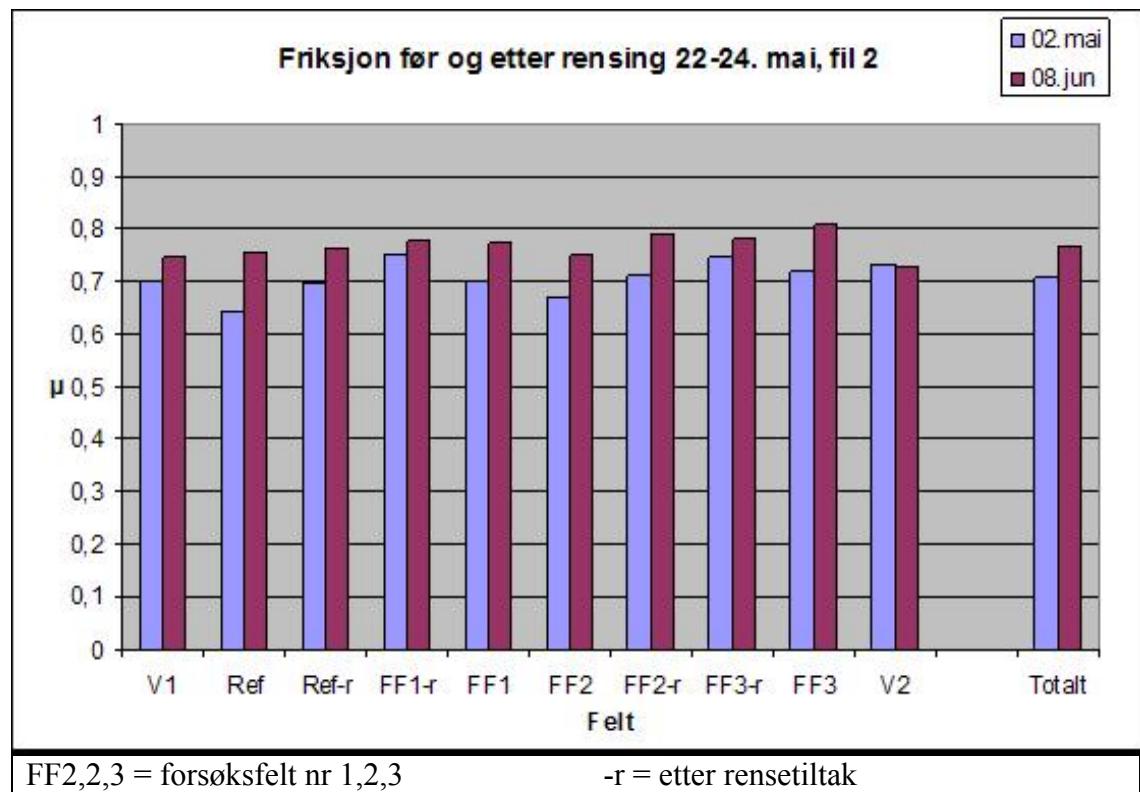
I sum er konklusjonen at rensing gav marginale eller ingen effekt på friksjonstilhøva.

Figur 13: Friksjonsmåling før og etter rensing, Forsøksfelt Rv170 Bjørkelangen

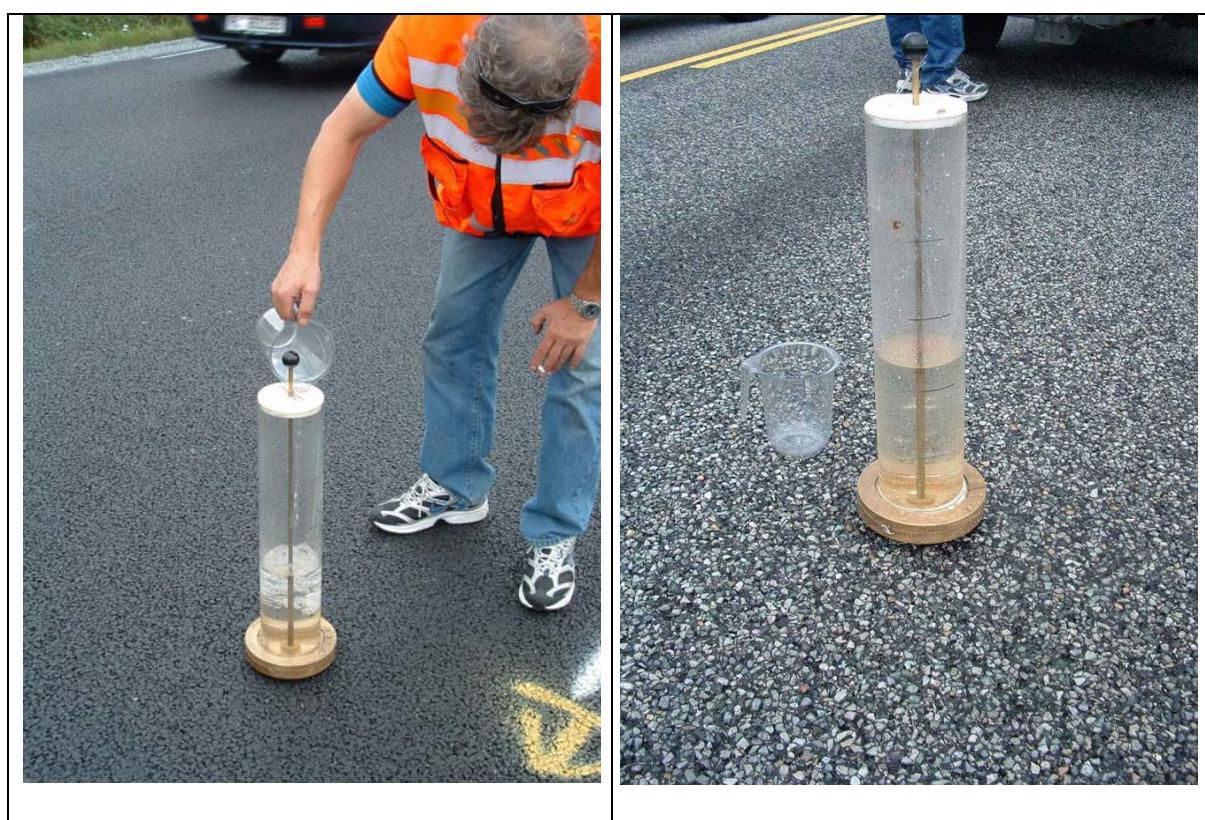
Utsyret og prinsippa for måling av drenseevne er gjort greie for i "Støysvake vegdekker, Prosjektrapport" (Vegdirektoratet, juni 1994). Utstyret består av ein 50 cm høg pleksiglass-sylinder med 10 cm innvendig diameter, montert på ein rund messingfot. I foten er det et 25 mm utløpshol med 25 mm diameter. Under messingfoten er det ein ringforma gummipakning med 100 mm innvendig diameter. Det blir åpna og lukka for vassutløpet med ei stong som er festa til ein gummipropp.

Figur 14 Påfylling av måleutstyr (venstre) og utstyr klart til permeabilitetsmåling (høgre)

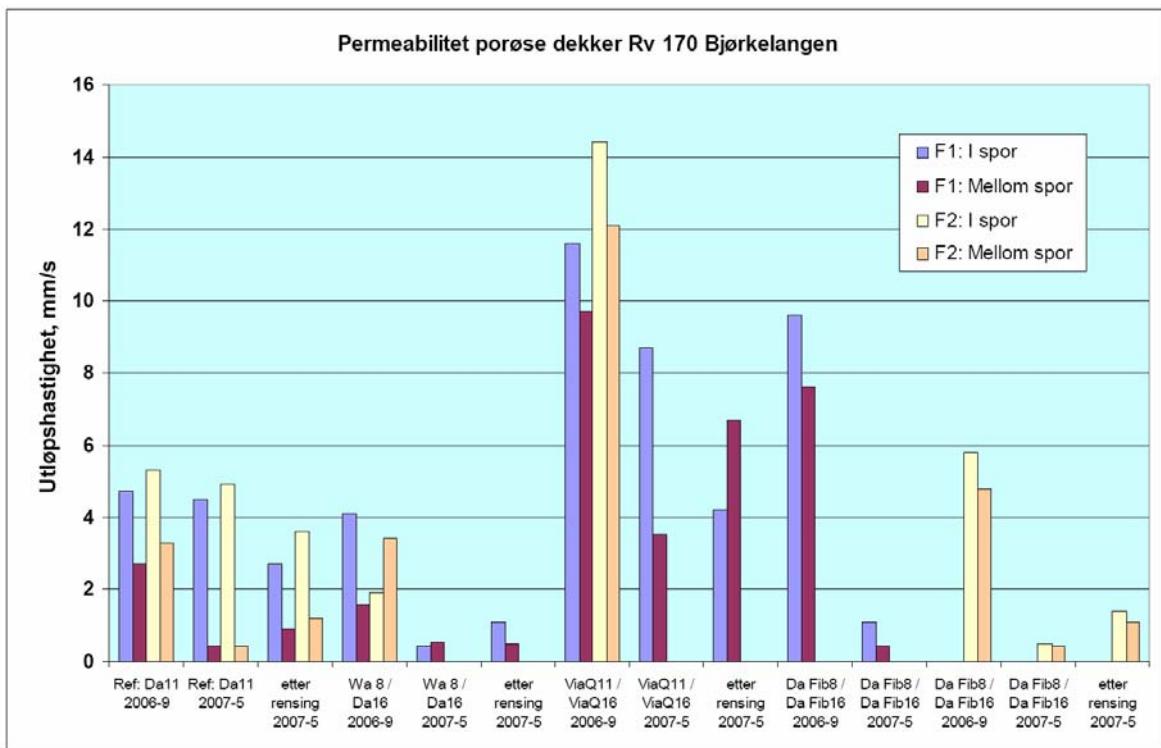
- Det var ein tendens til at permeabiliteten i hjulspora faktisk gjekk ned og mellom hjulspora gjekk litt opp på dei rensa felta samanlikna med tilvarande urensa felt. Permeabiliteten i hjulspora var i utgangspunktet større enn mellom hjulspora (pga sjølvrensande effekt frå trafikken). Etter vaskinga hadde dette jamna seg meir ut.

Figur 15: Resultat frå permeabilitetsmålingar. Utløphastigkeit i mm/s er uttrykk for dekket sin permeabilitet.

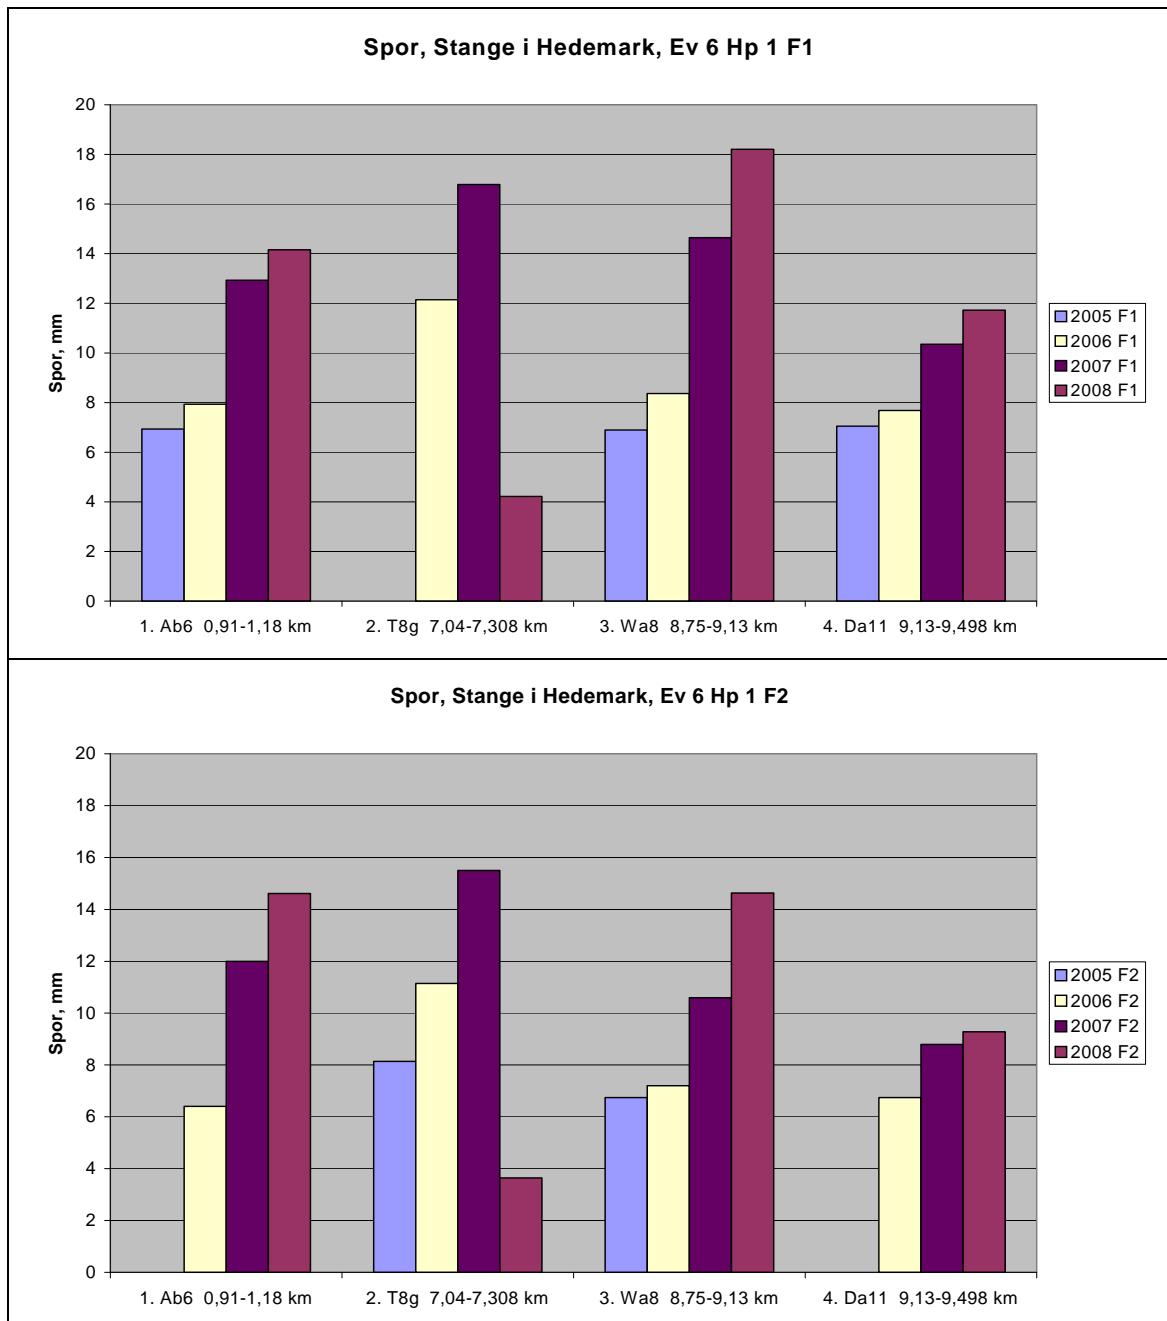
Etter berre tre vintersessongar er det enno litt tidleg å trekke nokon bastant konklusjon med omsyn på slitaseutvikling. Dekket med tilsetting av gummigranulat, T8g, har som vi ser stor sporslitasje, og her er dekket partivis gjennomslitt etter berre 2 år. Her var steinslipp ein vesentleg årsak til sporutviklinga, jfr neste avsnitt om dekkeskader. Det vart her lagt over med nytt dekke i 2008 som det også går fram av spordata.

Figur 16; Sporutvikling på forsøksdekka som er lagt på E6 ved Stange. Resultat frå kvar køyrebane er framstilt kvar for seg (F1 og F2). ÅDT = 11800

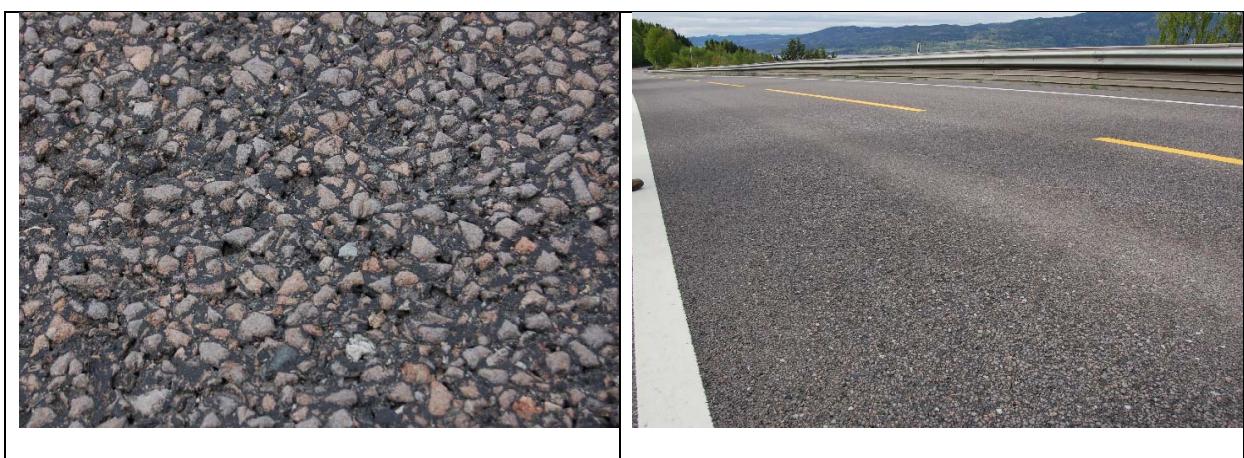
Begge dei to porøse dekkerezeptane Wa8 og Da11 låg godt utan synlege skader bortsett frå eit kort parti på Da11 der det var ei langsgåande sprekk, høgst sannsynleg på grunn av ein strukturell svakheit i overbygninga. Begge dekka hadde framleis ein åpen struktur som kunne observerast ved synlege åpne porer i overflata. Visuelt såg dekka meir åpne ut i hjulspora enn mellom, truleg på grunn av renseeffekt frå trafikken. I ein del av Da11-dekket var det litt innblanding av grovare tilslag, truleg frå ein anna masse i starten av produksjonen. Referansedekket av Ab6 låg også godt utan synlege overflateskadar.

Figur 17: Foto av porøst dekke Da11, E6 Stange, 15. mai 2008

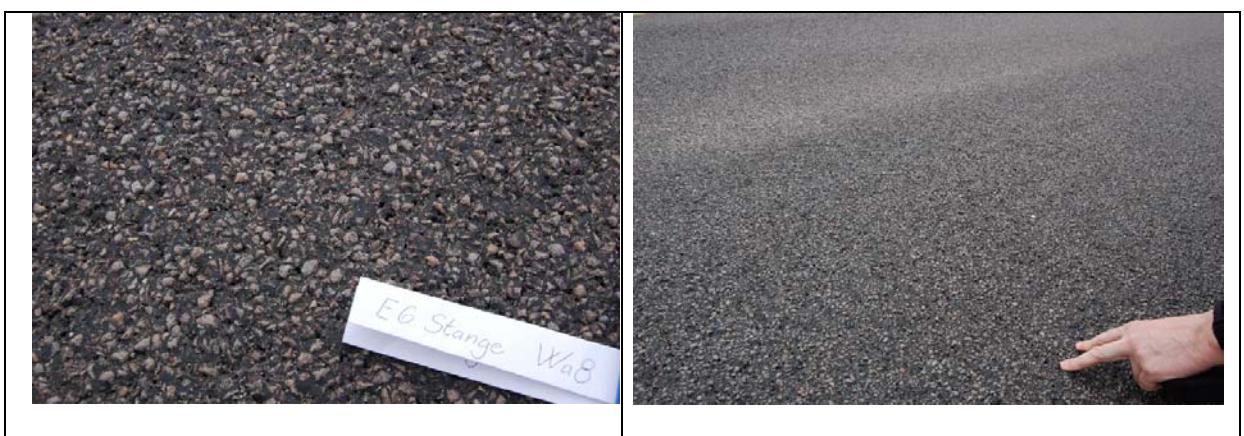
Figur 18: Foto av porøst dekke Wa8, E6 Stange, 15. mai 2008

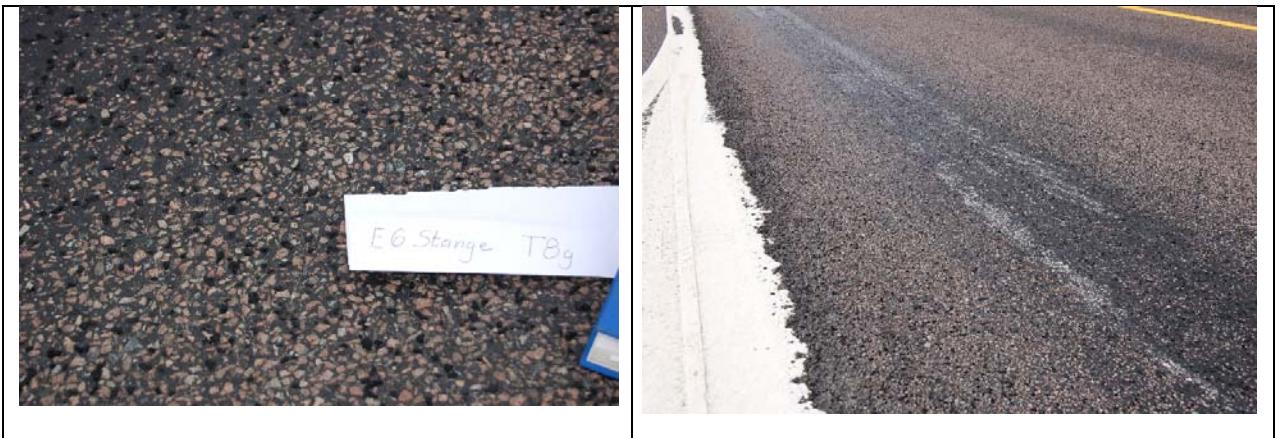
Sporslitasjen såg også ut til å vere moderat på alle desse dekka. Derimot hadde spesialdekket T8g med tilsetting av gummigranulat ein god del skade på grunn av steinslipp og betydelig sporslitasje alt tidleg første vintersessong (1997). Mekanismen såg her ut til å vere at korn av gummigranulat losna først. Dette gav større eksponering på steintilslag ved sida av som så losna /P2/. Etter to vintersessongar er det alvorlege spor over store delar av dette forsøksdekket som til dels er gjennomslitt, sjå foto figur 19.

Figur19: Foto av dekke med gummigranulat, T8g, E6 Stange, 15. mai 2008

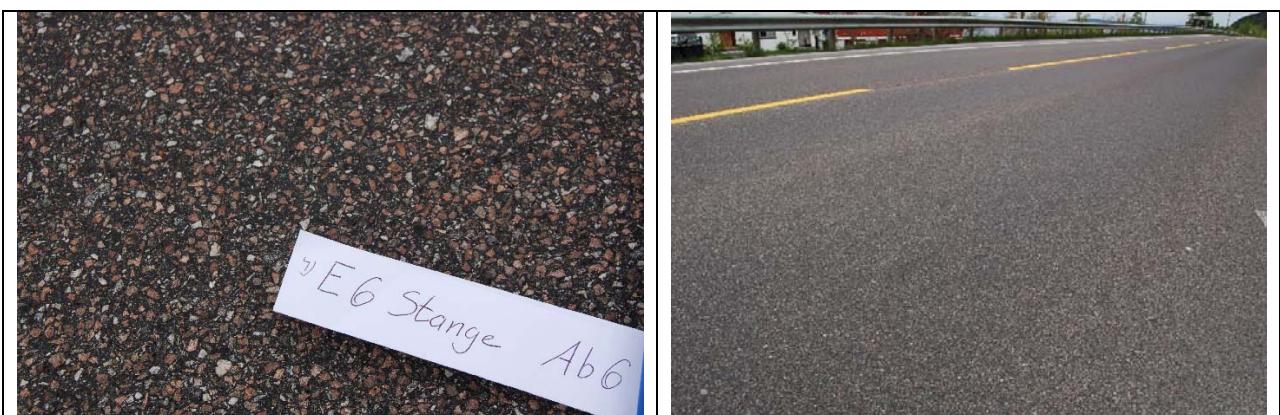
Figur 20: Foto av forsøksdekket Ab6 på E6 ved Stange etter to sesongar; 15. mai 2008

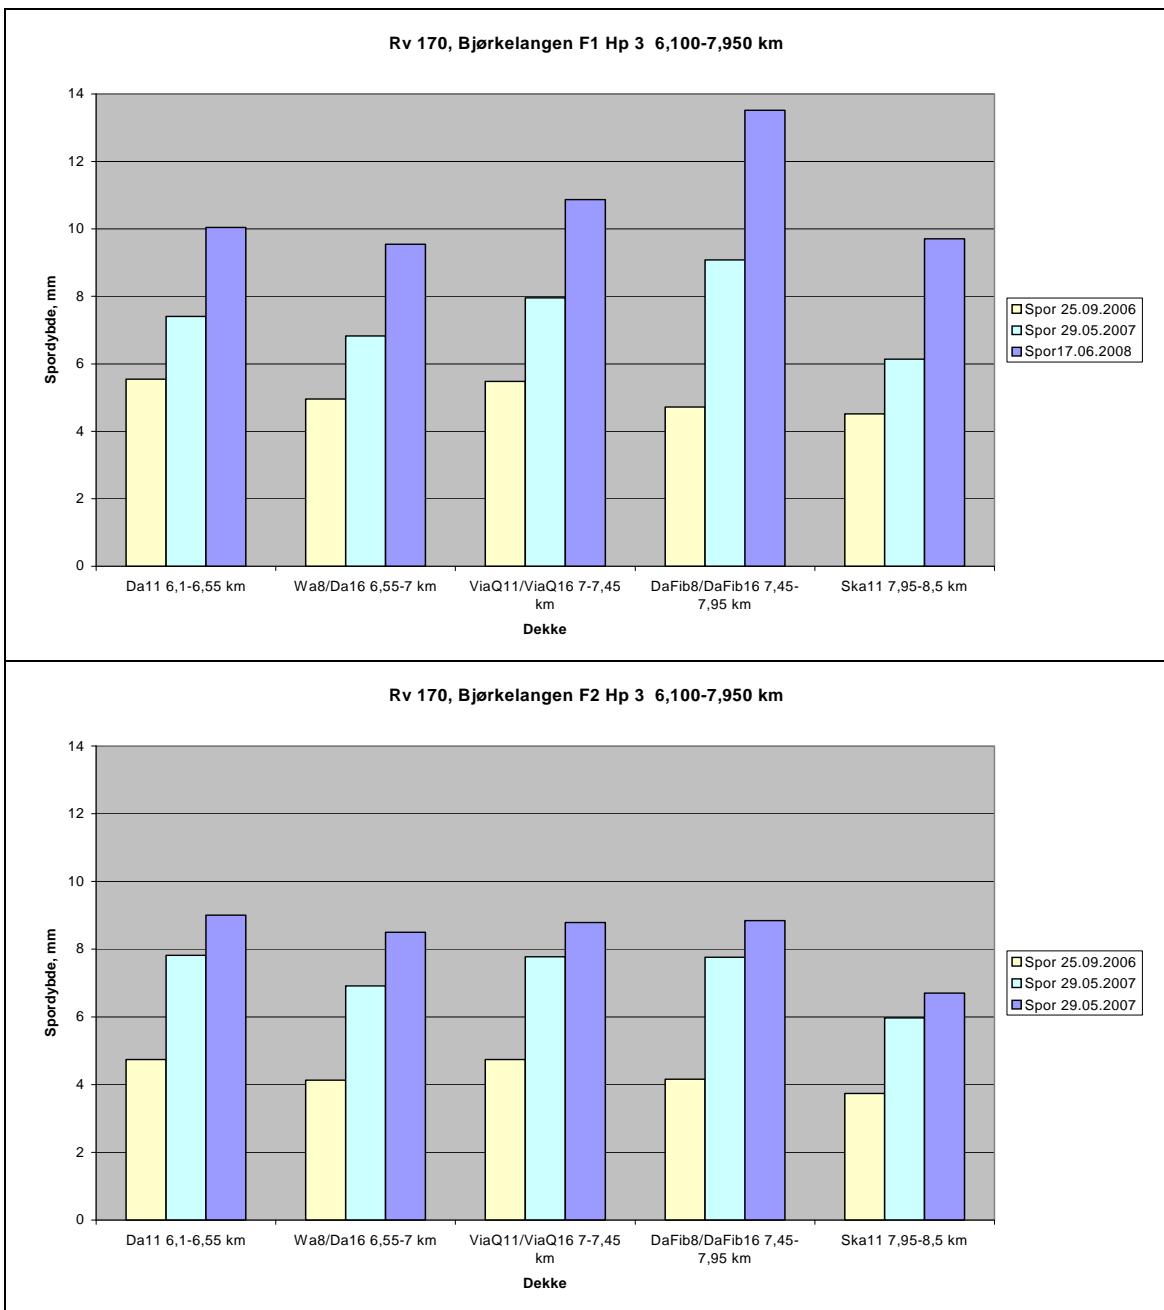
Resultat frå målingane på Rv 170 ved Bjørkelangen er vist i figur 21. Det er omrent same sporutvikling på dei porøse dekka og referansedekket av Da11. Sporutviklinga etter første vintersessong er som normalt noko høgare første år enn seinare. I gjennomsnitt for dei to siste vintersessongar (vi ser her bort frå 1. års slitasje som normalt vil vere noko større) ligg sporslitasjen for dei porøse vegdekka i området 2-4 mm/år, noko høgare enn det ordinære dekket av Ska11. Det er enno litt tidleg å trekke klare konklusjonar med omsyn på eventuelle skilnader her. For dekket med DaFib (FF 3) gav steinslipp eit vesentleg bidrag til sporutviklinga, og det tilrås at steinslipp blir undersøkt meir i detalj ved vidare oppfølging.

Figur 21; Sporutvikling på forsøksdekka som er lagt på Rv 170 ved Bjørkelangen etter 3 vintersessongar år. Øverste figur spor i kjørefelt1 og nedst er spor i kjørefelt 2 (mot kmretninga). ÅDT = 6500.

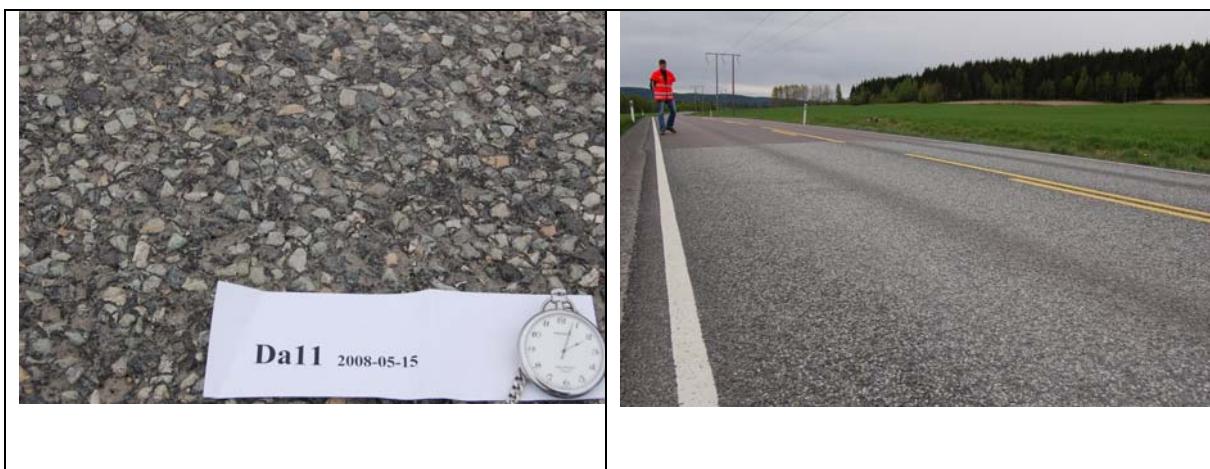
Figur 22: Foto av Da11 (Referansefelt), Rv 170 Bjørkelangen, 15. mai 2008

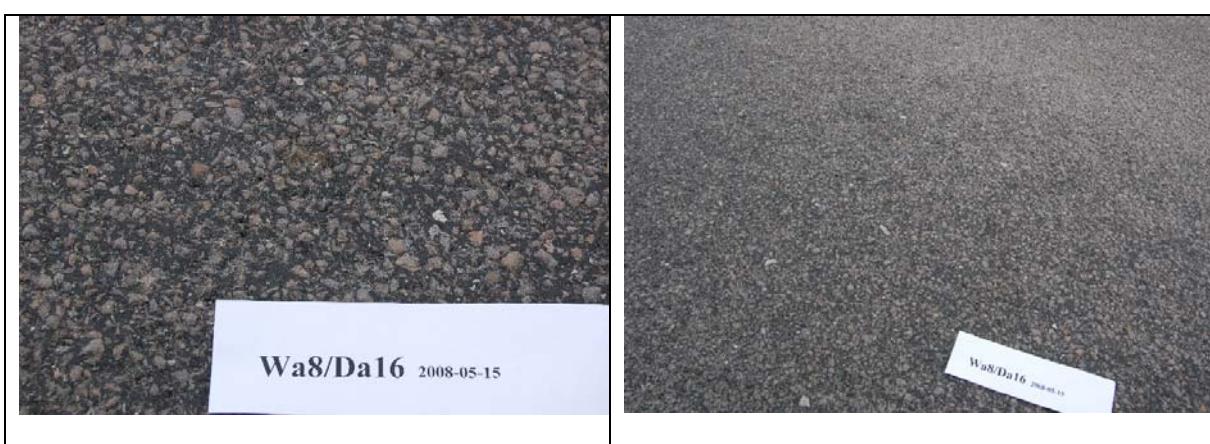
Figur 23: Foto av Wa8/Da 16 (FF1), Rv 170 Bjørkelangen, 15. mai 2008

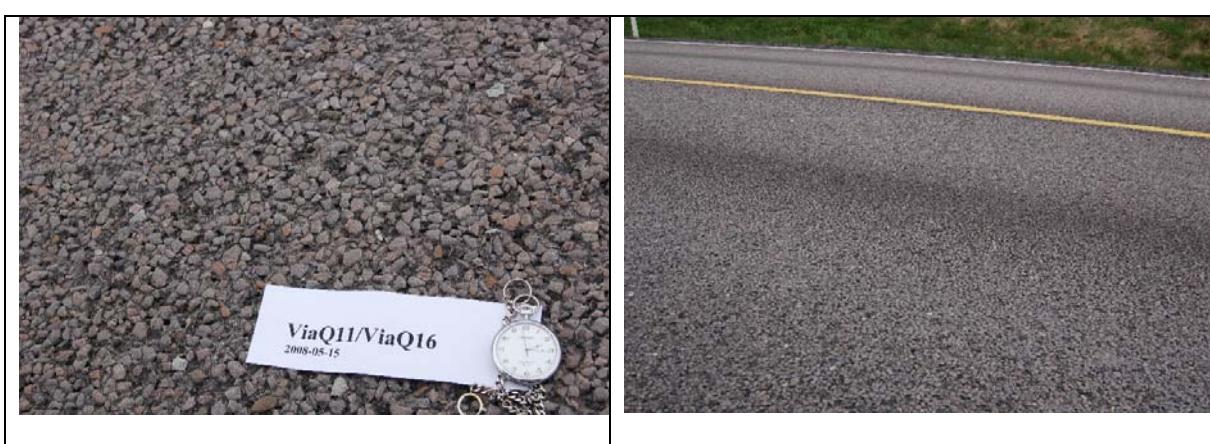
Dei porøse dekka låg tilsynelatande godt utan synlege skader bortsett frå ein del steinslipp på FF2 (ViaQ11/ViaQ16) og på FF3 (DaFib8/DaFib16) ved synfaring den 15. mai 2008. FF2 hadde moderat steinslipp, medan det på forsøksfelt FF3 (DaFib8/DaFib16) kunne observerast mykje steinslipp. Det låg til dømes mykje steintilslag frå dekket på vegskuldra, og det kunne observerast tydelege merke etter steinslipp på sjølve dekket, sjå foto i figur 25.

Figur 24: Foto av ViaQ11/ViaQ16 (FF2), Rv 170 Bjørkelangen, 15. mai 2008

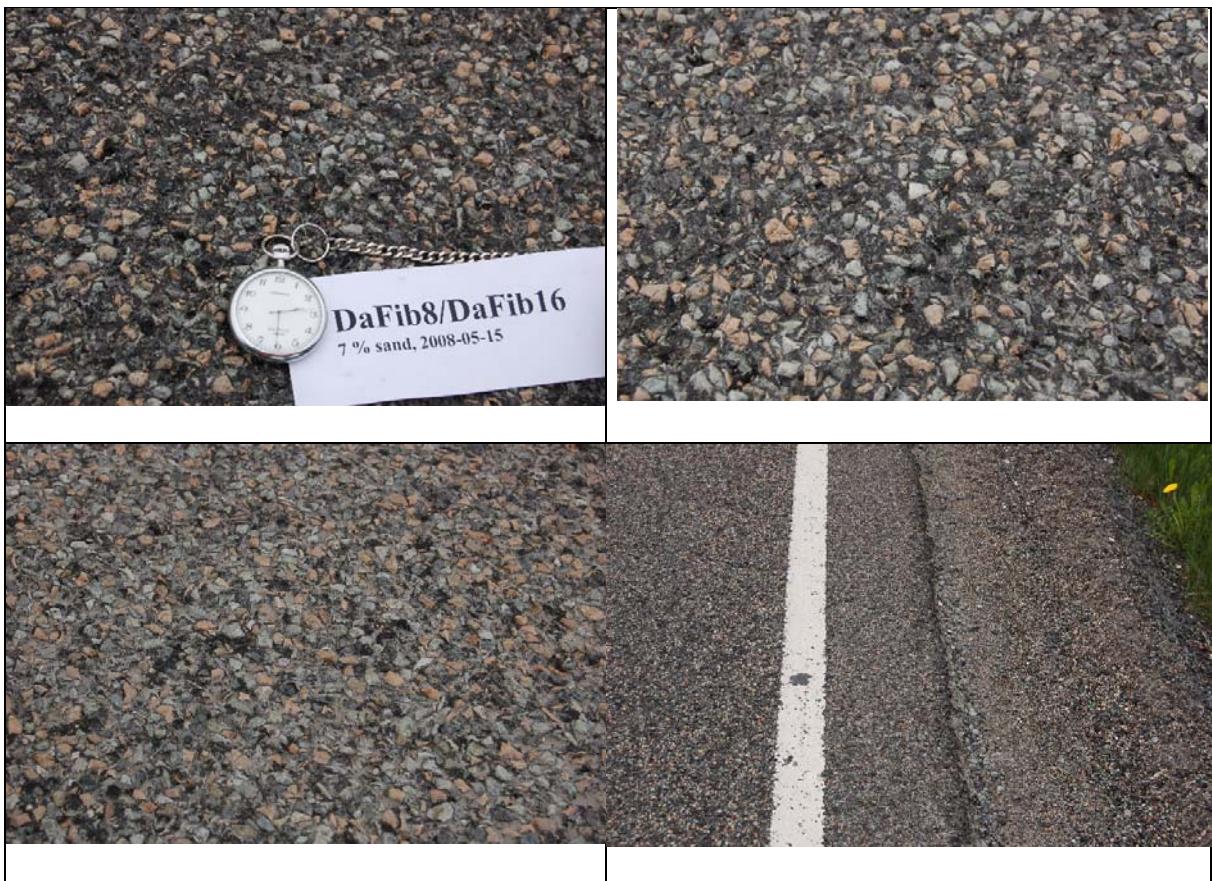
Figur 25: Foto av DaFib8/DaFib16 (FF3) Rv 170 Bjørkelangen, 15. mai 2008

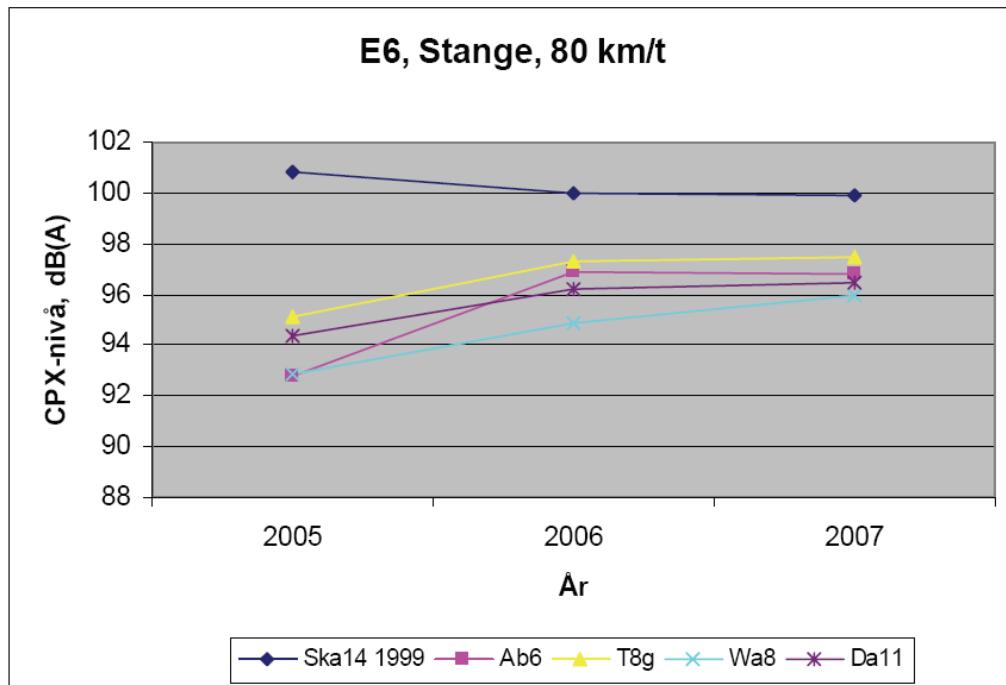
derfor først gjerast frå 2006. Her ser vi at differansen frå Ska14 er 2,5-3,8 dB(A). Dekket med Wa8 kjem desidert best ut med 5 dB(A) mindre støy etter eit år og 4 dB(A) etter 2 år. Dekka med T8g og Ab6 kjem noko därlegare ut med 2-2,5 dB(A) reduksjon. Dekket med Ab6 kjem i og omtrent same klasse som desse.

Figur 26: Endringer i målt CPX-nivå. E6 ved Stange, køyrehastigheit 80 km/t

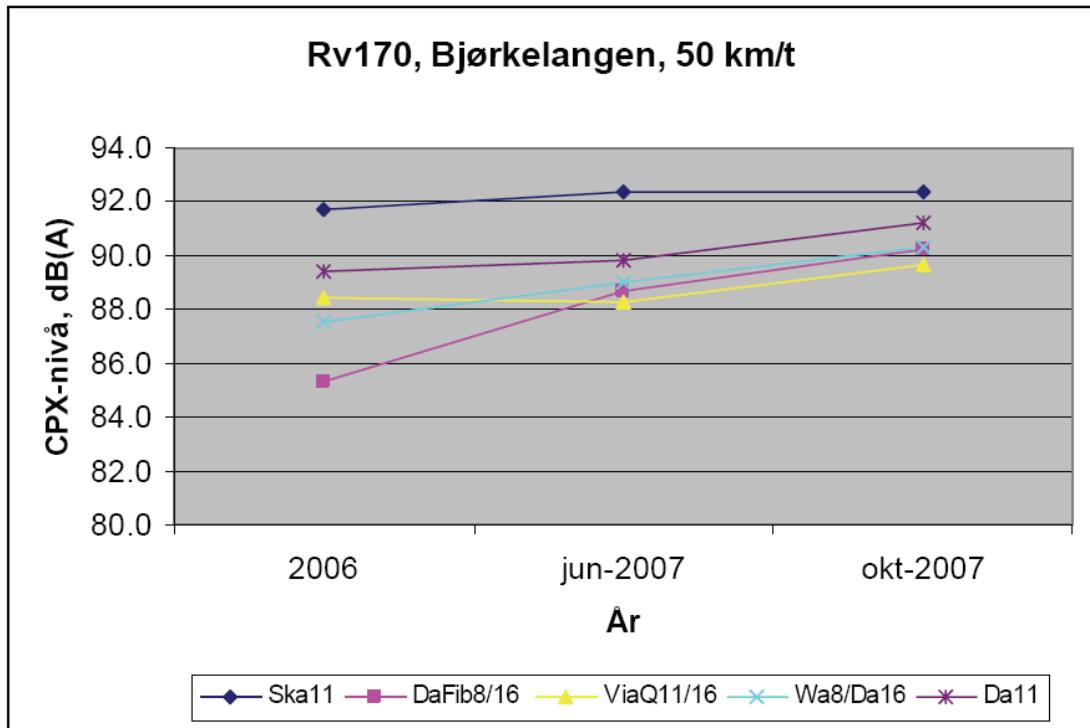
Målingane syner at spesielt ViaQ11/16-dekket har halde på dei gode støyreduserende eigenskapane over den første vintersessongen. Også Da11-dekket ser ut til å ha klart seg bra. Målingane i oktober 2007 indikerer imidlertid at porane gradvis blir tetta, noko som fører til mindre støyreduksjon. Men jamvel etter ein vintersessong og den etterfølgjende sommarsessongen er det målt ein støyreduksjon i størrelsesorden 3-4 dB(A) (relatert til det aktuelle CPX-bildekket, Avon ZV1). Vidare målinger, mellom anna SPB-målingar, kan avklare om det er realistisk å oppnå ein tilsvarende støyreduksjon under reell trafikk.

Figur 27: Endringer i målt CPX-nivå. Rv 170 Bjørkelangen, køyrehastighet 50 km/t

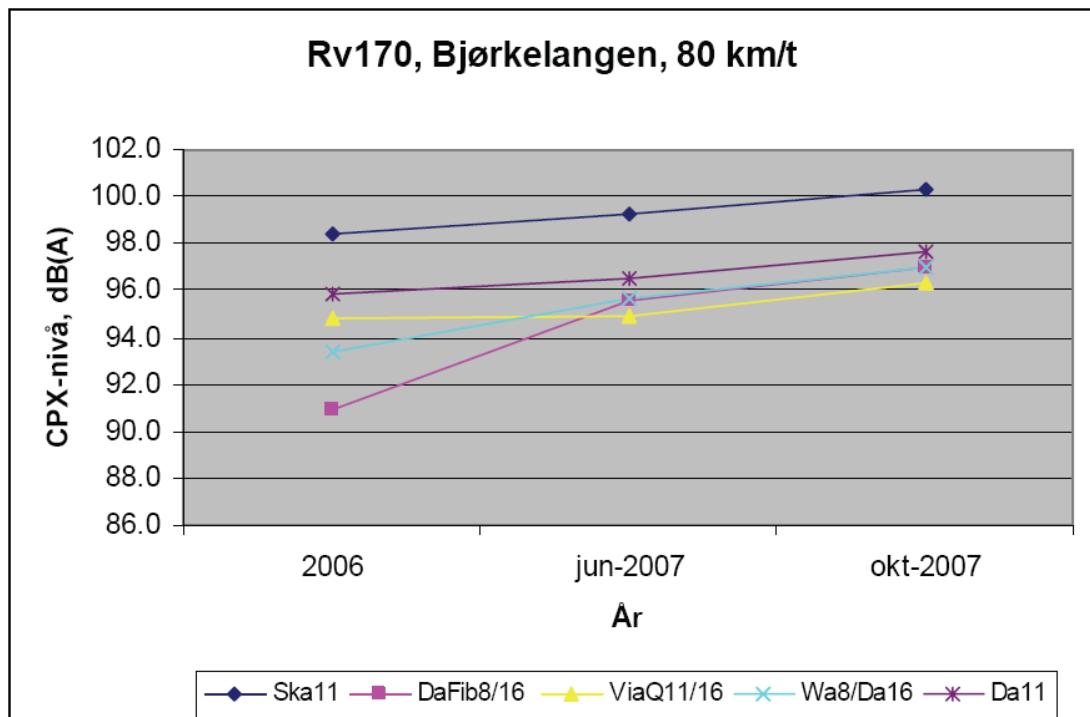
Figur 28: Endringer i målt CPX-nivå. Rv 170 Bjørkelangen, køyrehastighet 80 km/t

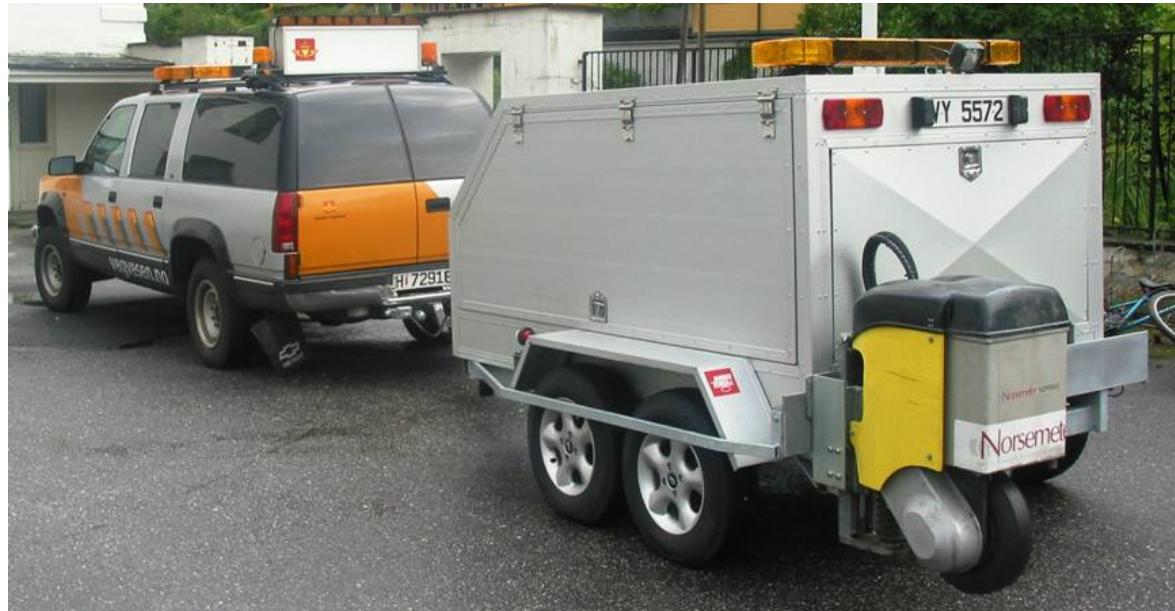
Det er utført måling av friksjon på vegdekka med Statens vegvesen sin friksjonsmålar Roar Mark III som først og fremst er berekna til måling av friksjon på bar veg. Utstyret blir og nytt til måling av vinterfriksjon og til kalibrering av friksjonsmålarar som blir nytta til dokumentasjon av vinterfriksjon i funksjonskontraktar for drift og vedlikehold. Det finst ein målar i kvar region som alle er kalibrert mot OSCAR friksjonsmåler.

Figur 29: Statens vegvesen sin friksjonsmålar Mark III

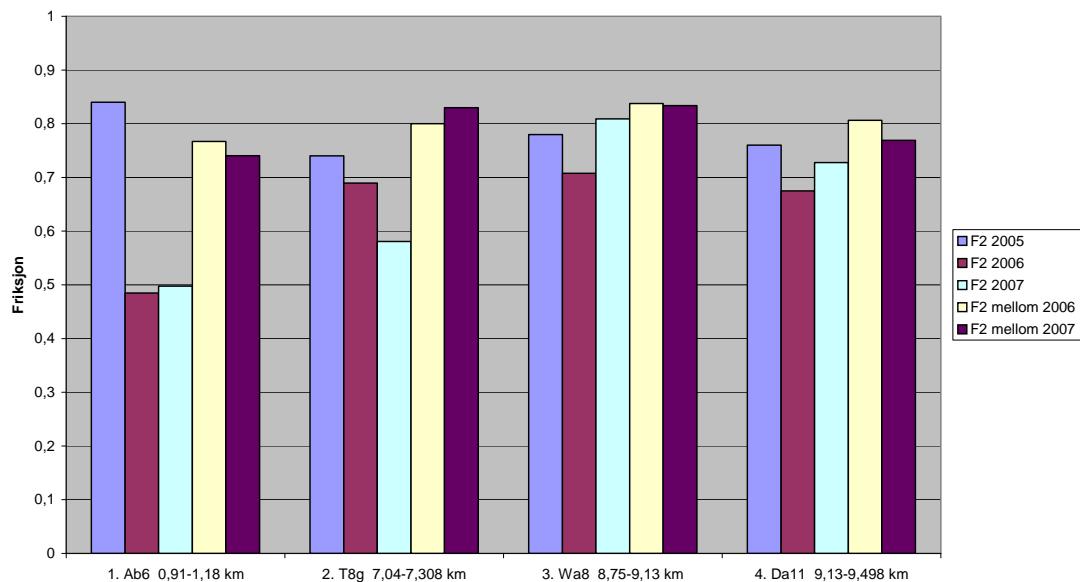
Figur 30: Sommerfriksjon på forsøksdekkene E6 ved Stange. Gjennomsnittsverdier for sommarsessongane 2005, 2006 og 2007

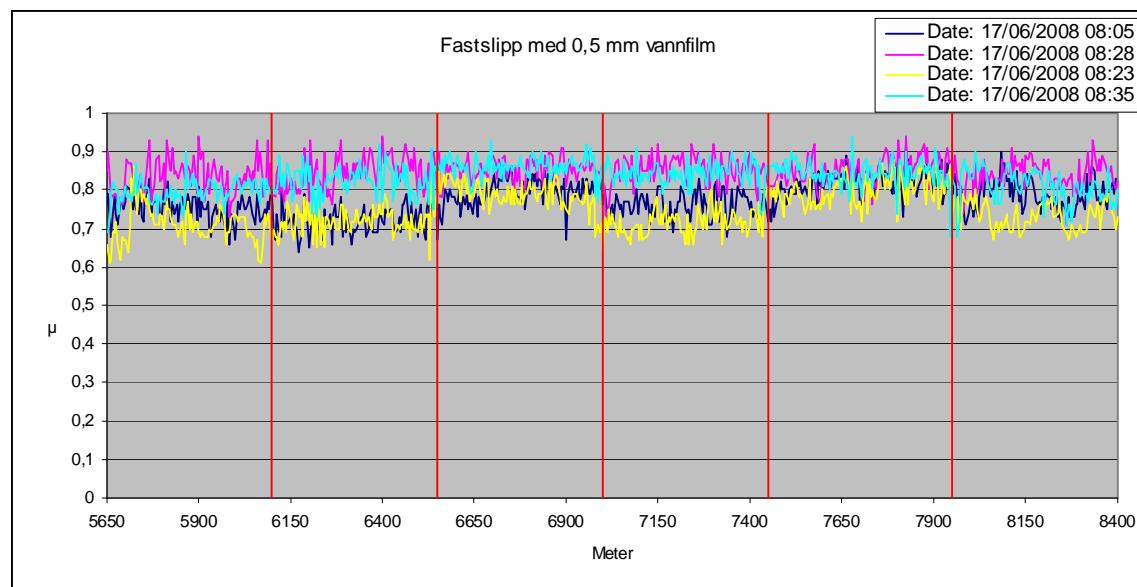
Det er utført ei rad friksjonsmålingar på forsøksfelta på Rv 170 ved Bjørkelangen, både sommars og vinters tid. Figur 31 syner måleresultat med fast slipp nytta for å studere eventuelle variasjonar innan kvart forsøksdekke. Målingane syner relativt homogene dekk / like tilhøve innan kvart einskild felt, men vi kan også sjå at nivået for kvart einskild felt er noko forskjellig.

Figur 31: Sommerfriksjon med fast slipp målt på forsøksdekkene Rv 170 ved Bjørkelangen 17. juni 2008. Studier av homogenitet av dei ulike forsøksfelt.
