Miljøvennlige vegdekker Drift og vedlikehald av porøse asfaltdekker

Nr. 2545

**Arbeidspakke 6
Oppsummeringsrapport**

**Drift og vedlikehald av
porøse asfaltdekke**

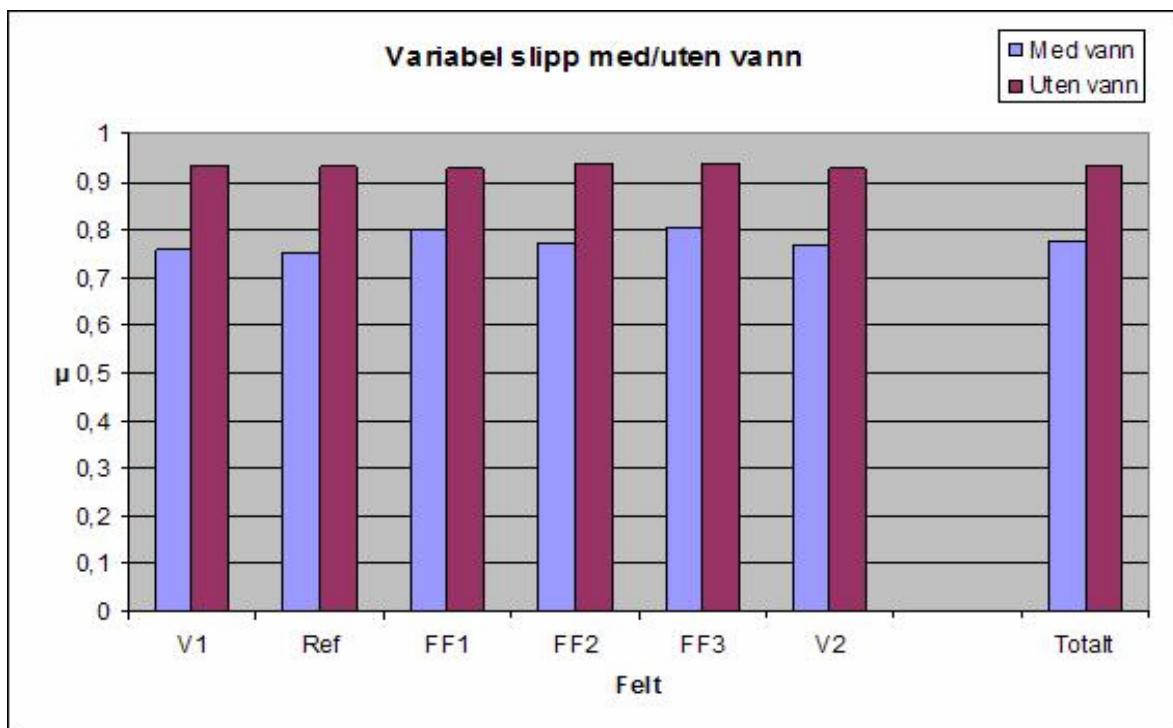
Figur 32 syner resultat frå sommarfriksjon både med og utan vatn. Ut frå desse målingane er det ikkje påvist nokon signifikant skilnad mellom friksjonsverdiane på dei porøse dekkene og dei ordinære reseptene som det er samanlikna med korkje på tørr eller vått vegbane. Også gjennomsnittsverdiane for dei tre sommarsessongane 2006, 2007 og 2008 syner svært liten skilnad mellom dei ulike dekketypane. I figur 33 er det vist gjennomsnittsverdier for køyrefelt 1 (med km-retninga). Målingane i andre køyrefelt syner tilsvarende resultat.

Figur 32: Sommarfriksjon på forsøksdekke ved RV170, Bjørkelangen. Døme på friksjonsverdiar på tørt og vått dekke

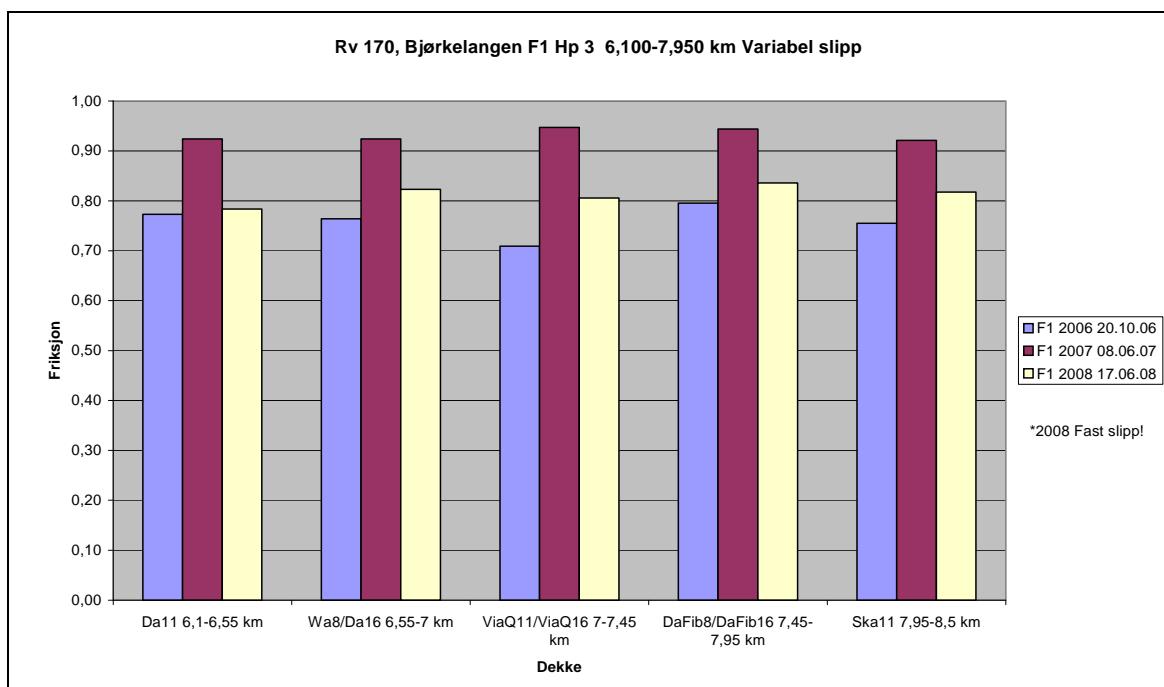
Figur 33: Sommerfriksjon på forsøksdekke ved Rv 170, Bjørkelangen . Gjennomsnittsverdiar for sommarsessongane 2006, 2007 og 2008 i køyrefelt 1

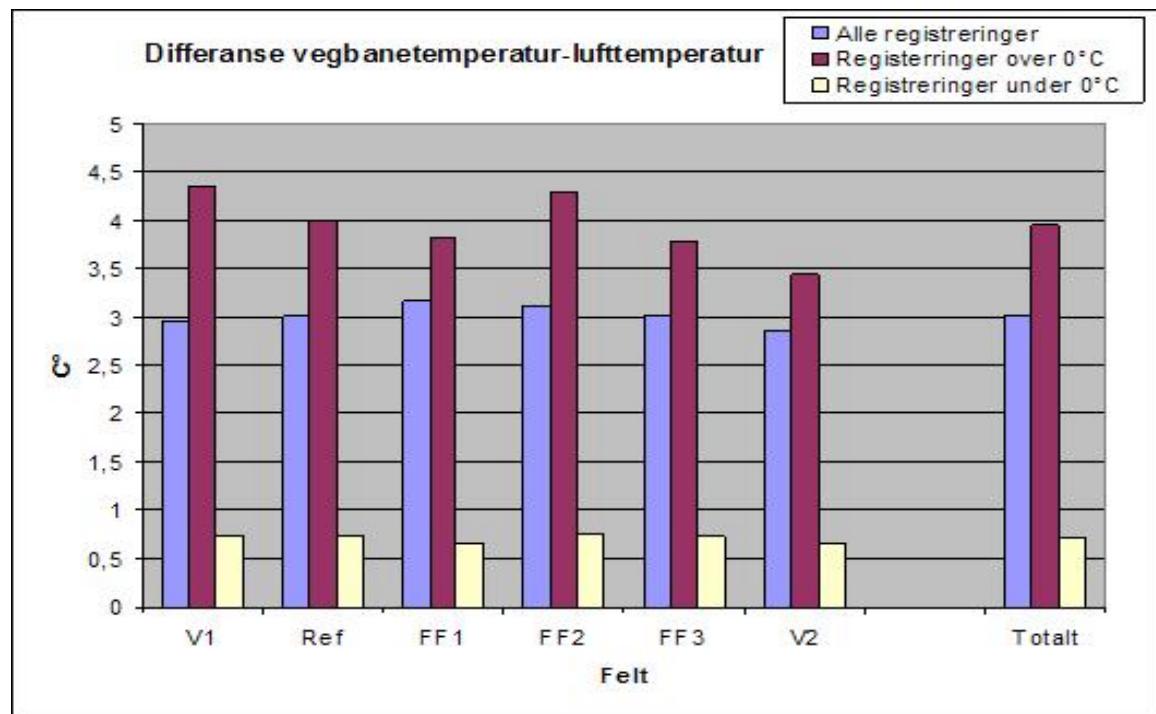
Ved minusgrader (luft- og dekketemperatur <0°C) er temperaturen på vegoverflata i gjennomsnitt ca 0,7 °C over lufttemperaturen, og ved pluss-grader (luft- og dekketemperaturar >0°C) er vegoverflata 3,5 - 4,4 °C varmare enn gjennomsnittleg lufttemperatur. Det første skyldes varmestraum frå vegoverbygning og undergrunn og det siste har sin hovudårsak i varmestråling frå sola.

Figur 34: Temperaturskilnad mellom vegbane og luft, forsøksdekker på RV170 ved Bjørkelangen

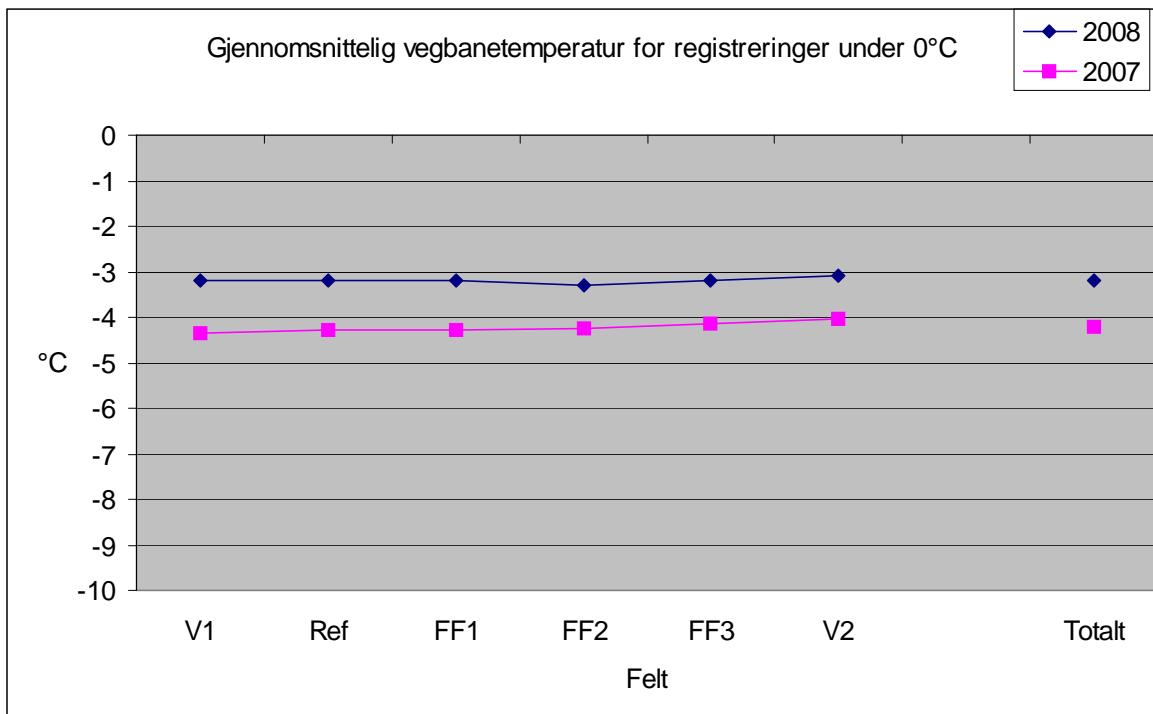
Figur 35: Dekketemperatur, gjennomsnittsverdier for dager med minusgrader, forsøksdekker på Rv170 ved Bjørkelangen

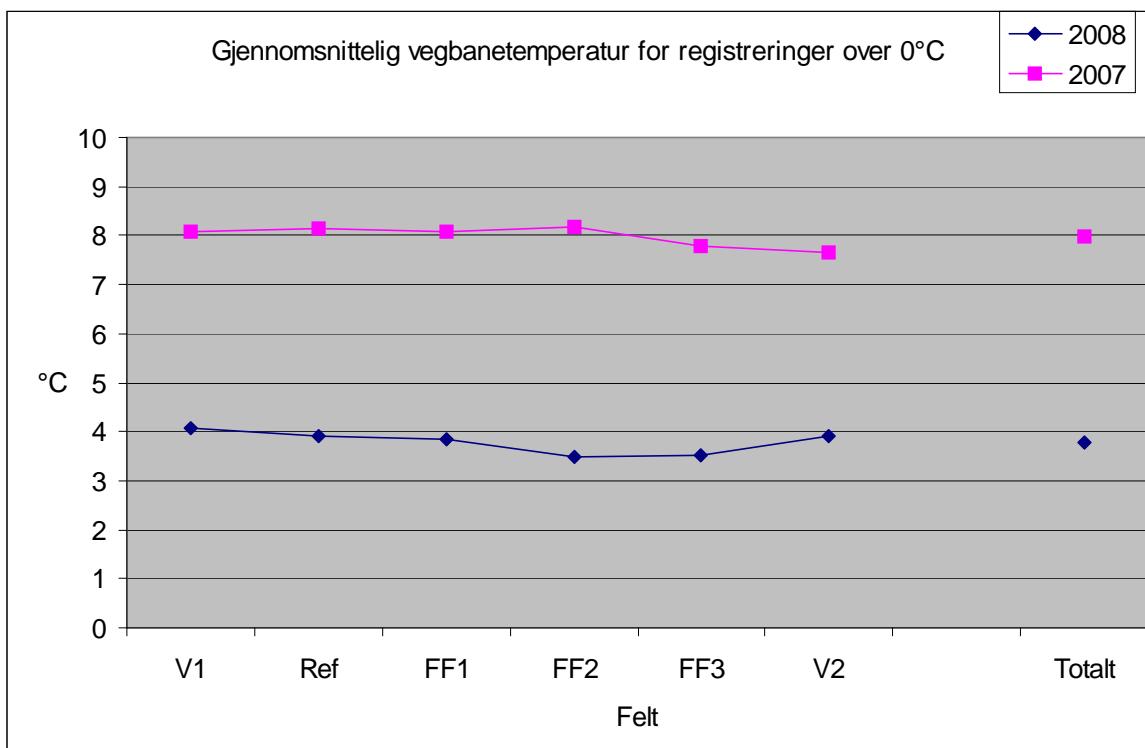
Figur 36: Dekketemperatur, gjennomsnittsverdier for dager med plussgrader, forsøksdekker på Rv170 ved Bjørkelangen

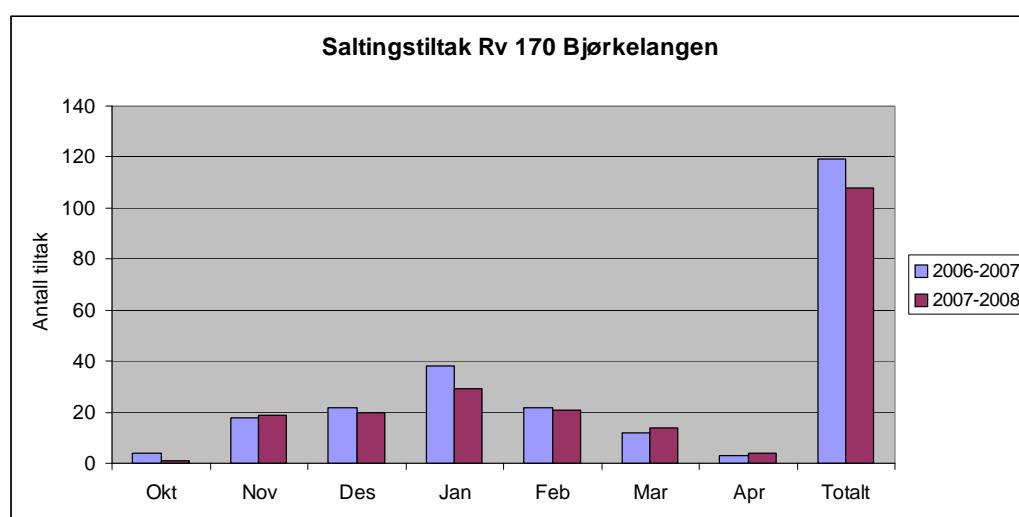
Vinteren 2006-07 vart det nytta salt tilsett vatn ("befukta salt") og vinteren 2007-08 vart det nytta slurry* på denne strekninga. Antal driftstiltak med hhv salting og brøyting er vist i figur 37 og 38. Vi ser at dei to vintrane har vore svært like med omsyn på vinterdrift.

Figur 37: Saltforbruk på Rv 170 ved Bjørkelangen

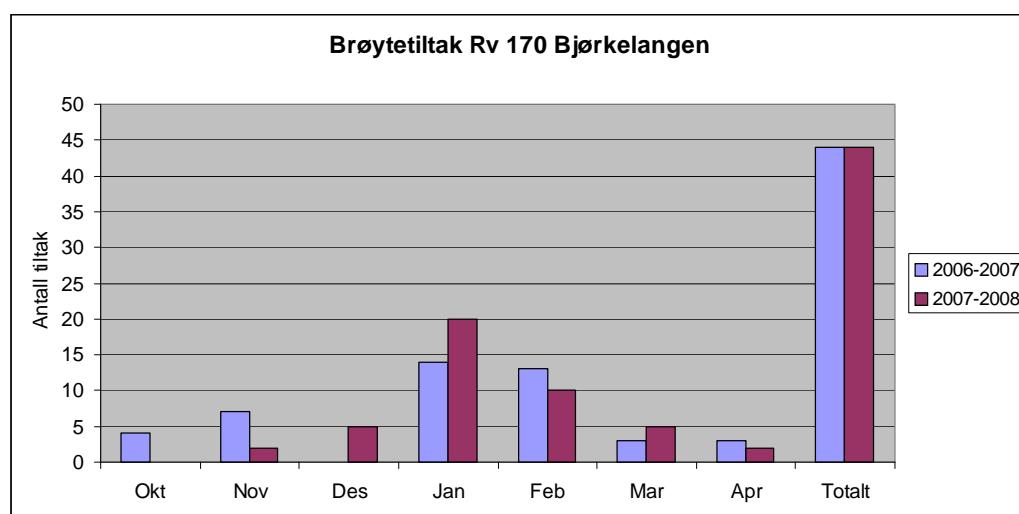
Figur 38: Brøytetiltak på Rv 170 ved Bjørkelangen

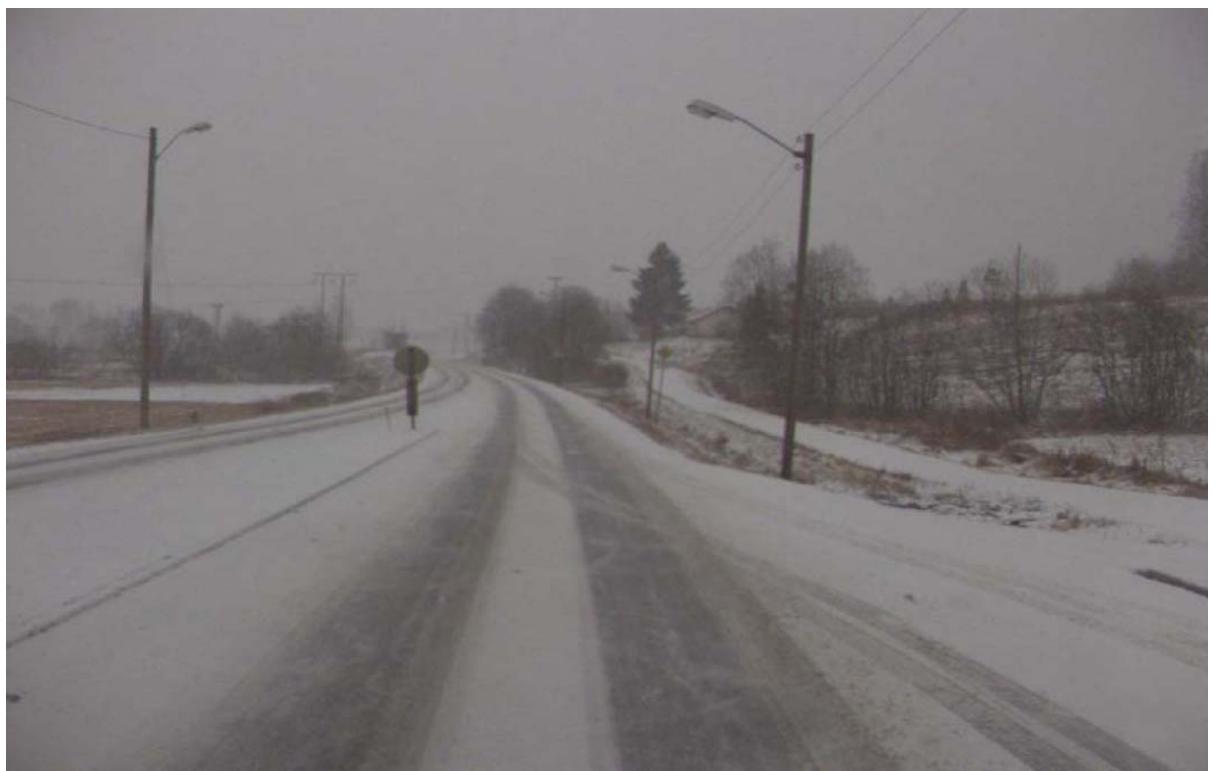
0,2) fordi vegbanen da er heilt dekt av snø / is. Ein sit med dette utvalet att med data der dekket kan ha påvirkning på vinterfrisjon. Figur 39 viser eit typisk situasjonsbilete frå vegen under slike føreforhold, og figuren rett under viser tilhøyrande friksjonsdata.

Fig 39: Føreforhold under friksjonsmåling på Rv 170 Hp 3, km 5,706, Bjørkelangen forsøksfelt FF1 23. januar 2008

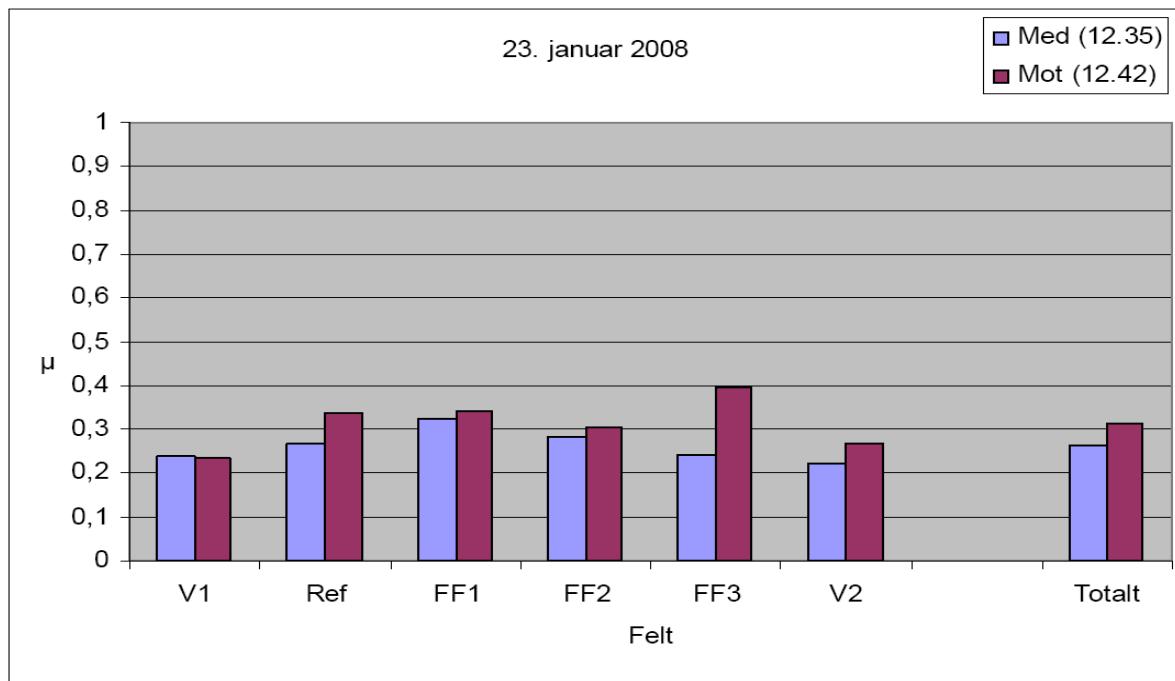
Vi ser at det i snitt er målt noko større friksjon på forsøksfelta (FF1-3) enn dei ordinære dekka med Ska11 (V1 og V2). Referansefeltet med Da11 har same friksjon som dei porøse dekke FF1-3. Det same biletet får ein for gjennomsnittsverdiane for vintersessongane 2006/07 og 2007/08 kvar for seg. Friksjonsverdiane ser ut til å vere noko høgare på dei porøse dekkane enn på resten, sjølv om det er relativt små skilnader.

Klimastasjonadata:			
LTmp1	VTmp1	DuggP	Nedbør mm siste 3 timer
-3,36	-5,00	-4,11	3

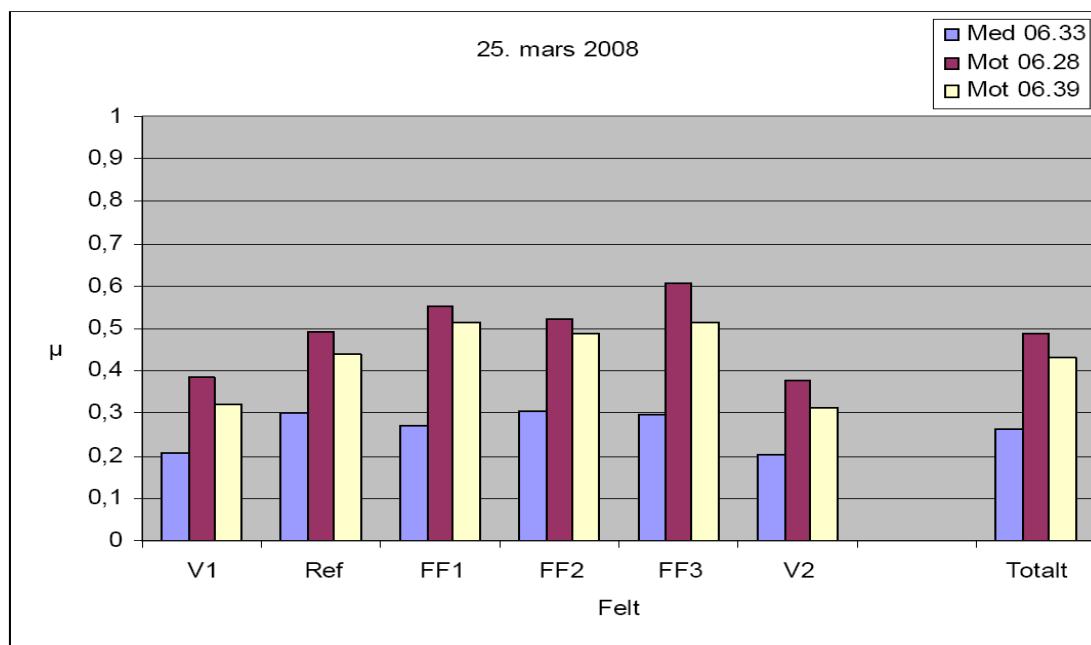
Friksjonen målt den 25. mars vist i figur 41 viser ein del avvik i resultat mellom dei to seriane ”med” og ”mot”. Friksjonsverdiane i retning ”mot” (som er trafikken i retning mot Lillestrøm) syner markert høgare verdiar enn måleserien i retning ”med”. Årsaken til dette er mest truleg at trafikken mot Lillestrøm i morgenrushet har virka inn på føret og ført til meir opptining i spora i denne køyrebanen. Dette er eit vanleg fenomen på vegar som er salta, serleg ved nedbør. Det kan og tenkjast at målinga ”Med” er utført litt utafor sjølve spora, men det er mindre truleg. Vi ser imidlertid at det er målt større friksjon på forsøksfeltet enn på referansefeltet med Da11. På dei ordinære dekka med Ska11 (V1 og V2) er det enda lågare friksjon enn på referansedekket (Da11) og forsøksdekka med porøs asfalt.

Klimastasjonadata:
 LTmp1 VTmp1 DuggP Nedbør mm siste 3 timer
 -3,17 -1,75 -4,08 8,5
 (LT= Lufttemperatur, VT= Vegdekketemperatur, DuggP= Doggpunkttemperatur)

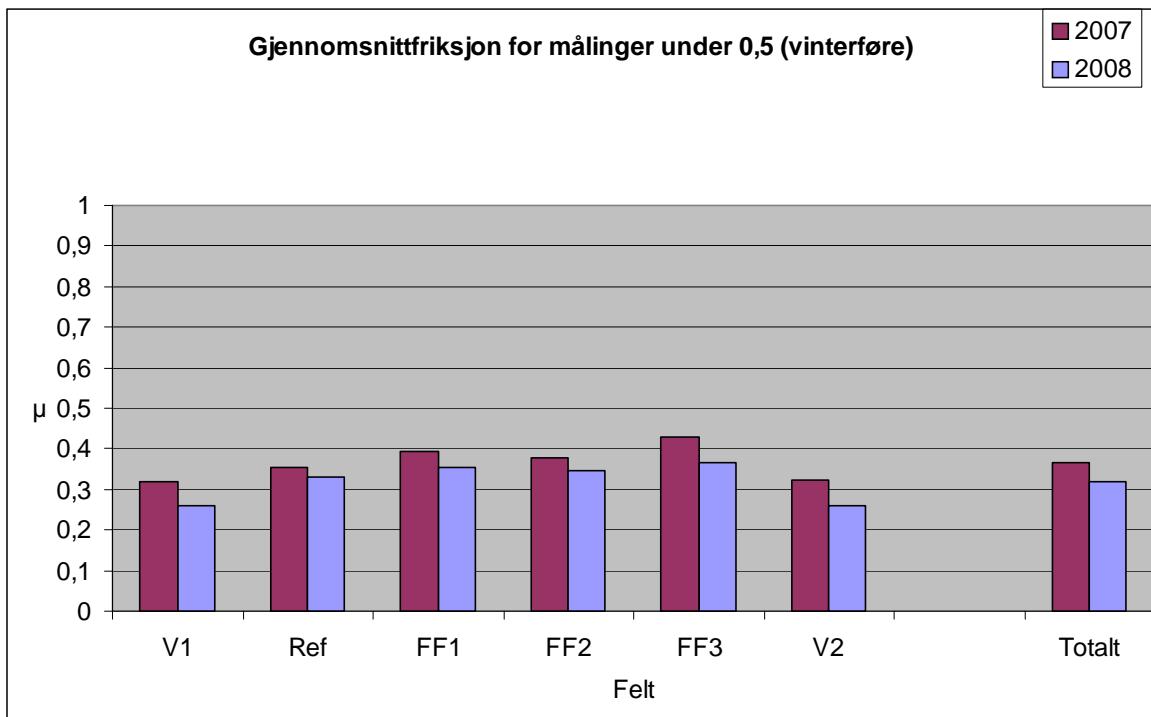
Resultat av alle vinterfriksjonsmålingane over to vintersessongar, 2006/07 og 2007/08 er vist i figur 42. Også her ser friksjonsverdiane ut til å vere litt høgare på dei porøse dekkane enn på resten, sjølv om det er relativt små skilnader. Det kan tenkjast at porestrukturen i dekka til ein viss grad gjer seg gjeldande når det er litt snø / is /slaps på dekket og gjev bidrag til friksjonen. Den høgare friksjonen kan og ha samanheng med mengde restsalt i overflatetekstur og porer i desse dekkene. Dette står det enno att å finne ut av meir i detalj.

Fig 42: Vinterfriksjon på forsøksdekka på Rv170 ved Bjørkelangen, gjennomsnittsverdiar

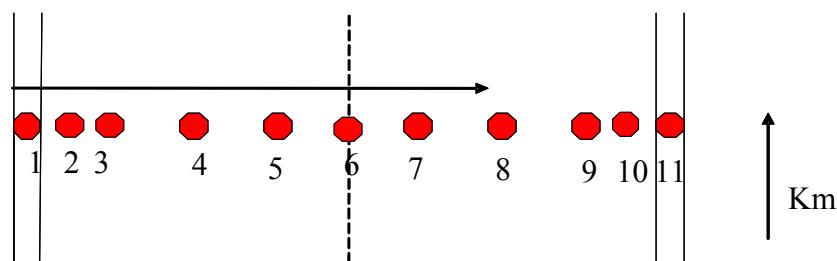
Det vart utført visuelle observasjonar som vart dokumentert med foto. I tillegg vart mengde fukt og mengde salt på vegbanen målt. Ved målinger som referer til ein bestemt plassering på vegbanen vart dette stadfest på vegbanen med referanse i nummer frå 1 til 11 som vist i figuren nedafor.

Figur 43: Plassering av målepunkt på vegbanen.

Salt og fukt vart i utgangspunktet målt i punkt 3,4,8 og 9.

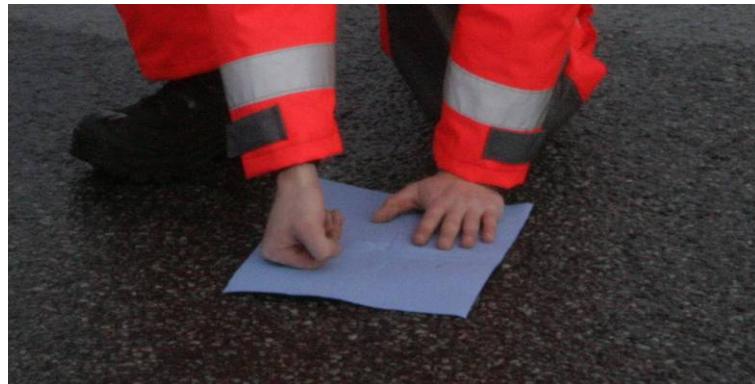
Mengden fukt på veg vart målt ved hjelp av tekstil-dukar type Wettex. Desse er karakterisert ved at dei har ekstremt stor absorbsjonsevne. Desse vart nytta ved å trukkast for hand ned på vegbanen, sjå figuren under. Tekstildukken vil da absorbere det alt vesentlege av fritt vatn som finst på overflata og som eventuelt kan vere tilgjengeleg gjennom åpne porer direkte opp mot overflata. Dukene har kjent areal, og ved å veie desse før og etter eksponering med vegoverflata, kan mengden fukt per flateeininger bereknast.

figur 44: Måling av fukt på veg med Wettex-tekstil.

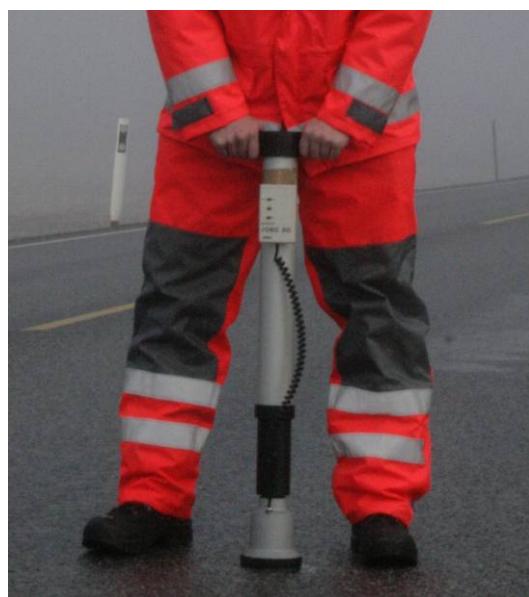
Måling av salt vart utført med instrumentet SOBO 20, sjå figur 45. Dette instrumentet måler salt ved at munnstykket på instrumentet blir ført ned på vegbanen. Munnstykket omslutter eit areal på vegbanen med ein gummipakning der måling av saltmengde blir utført i felt. Etter at gummipakninga er pressa ned, blir rommet rett over vegbanen fylt med ei målevæske som er ei blanding av aceton og vatn. Inne i målekammeret blir leiingsevna som er proporsjonal med mengden oppløyst salt i målevæska målt. Dette gjev grunnlag for å berkna mengden salt pr flateeininger.

Figur 45a: Måling av salt på vegbane med SOBO 20.

Det vart relativt raskt konstatert at alle forsøksdekka var for åpne til at det var mogleg å gjennomføre målinger med SOBO 20 på grunn av begrensingar i måleteknikken. Mengde salt på vegbanen vart derfor berre målt på det tilgrensande tette dekket av Ska11 (felt V2) som ein referanse. Ein måtte derfor avgrense dokumentasjonen til måling av fukt på vegen i tillegg til visuelle observasjonar dokumentert med foto.

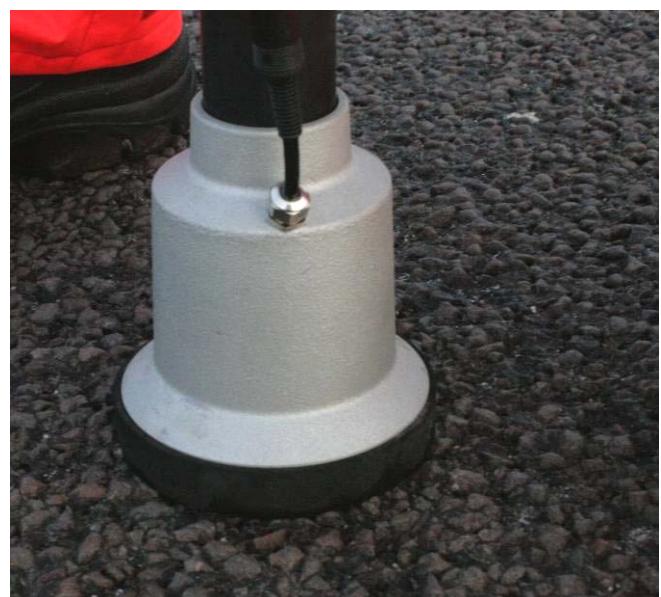
Figur 45b: Munnstykke som omslutter målearealet på SOBO 20.

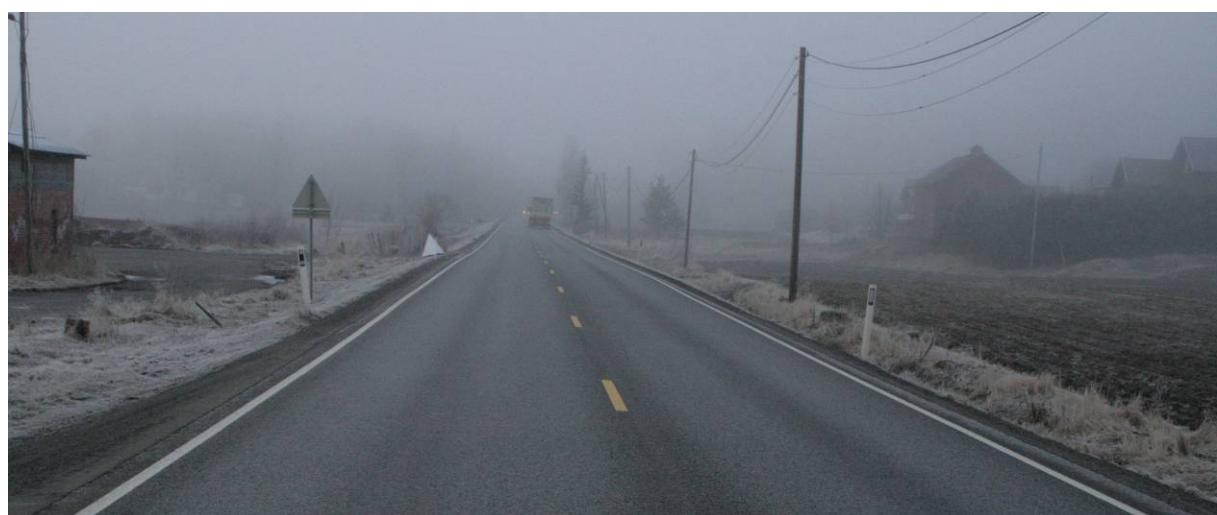
Figur 46: Vær- og føreforhold på strekningen ved V2 (Ska11) kl: 06:50.

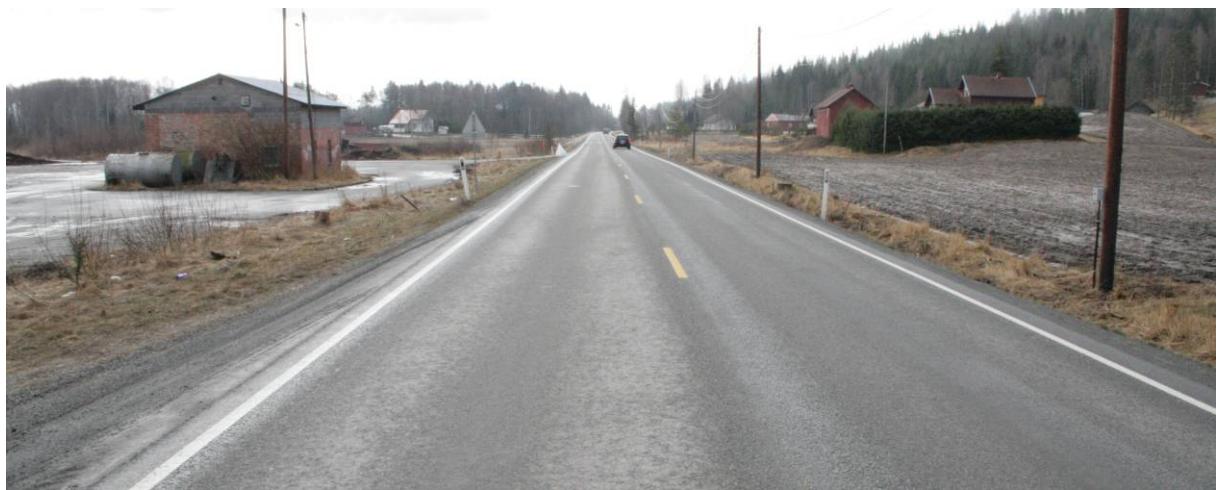
Figur 47: Vær- og føreforhold ved strekningen på V2 (Ska11) kl 10:59.

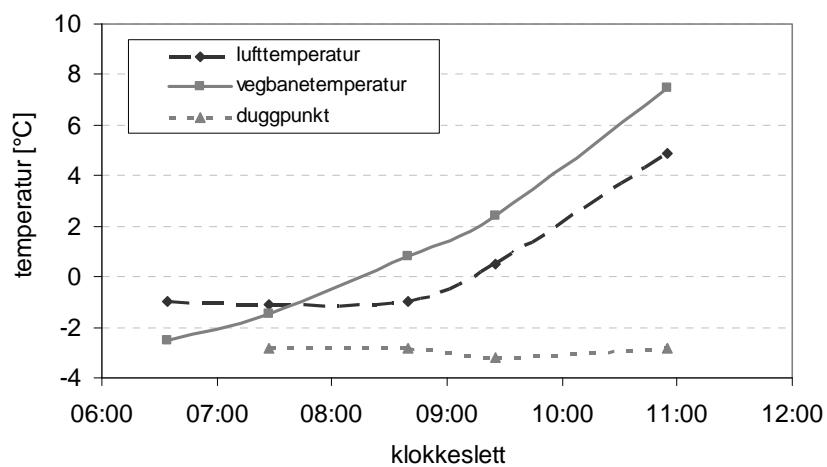
Figur 48: Værparametere målt ved referansestrekning V2 (Ska11).

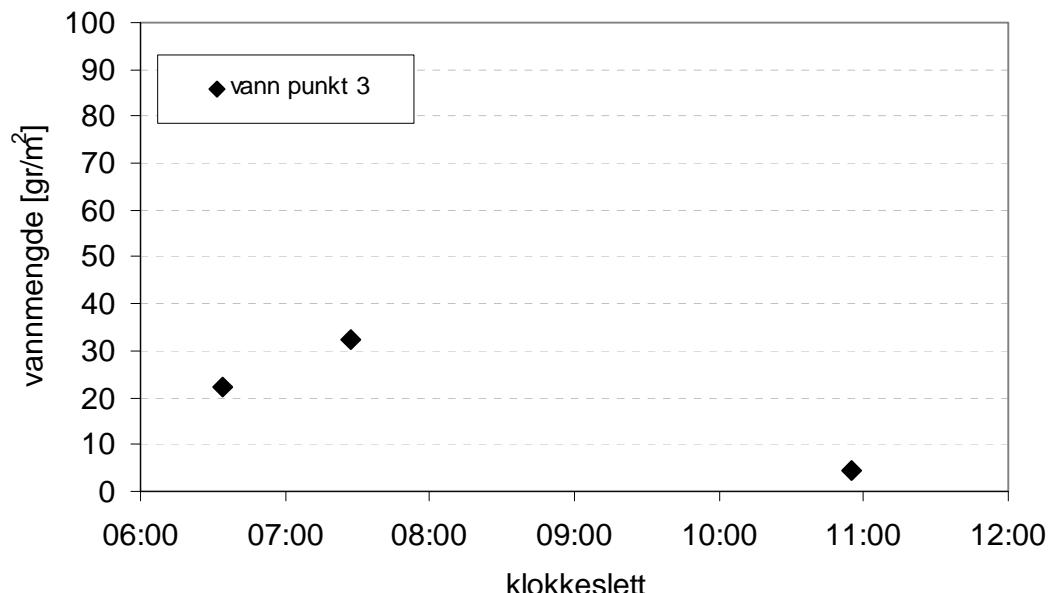
Figur 49 viser utviklingen av mengden fukt på vegbanen ved R1 (Ska11) i punkt 3. Figuren syner at vassmengda i starten av observasjonsperioden aukar og går ned etter kvart i måleperioden. Årsaken til auka mengde vatn/fukt i starten er truleg tining av rim på grunn av salt og høgare vegbanetemperatur ut over dagen. Redusert vassmengd vidare i måleperioden er høgst truleg ein effekt av opptørking på grunn av trafikk og oppklaring.

Figur 49: Vassmengd på veg, punkt 3, ved V2 (Ska11), referansestrekning.

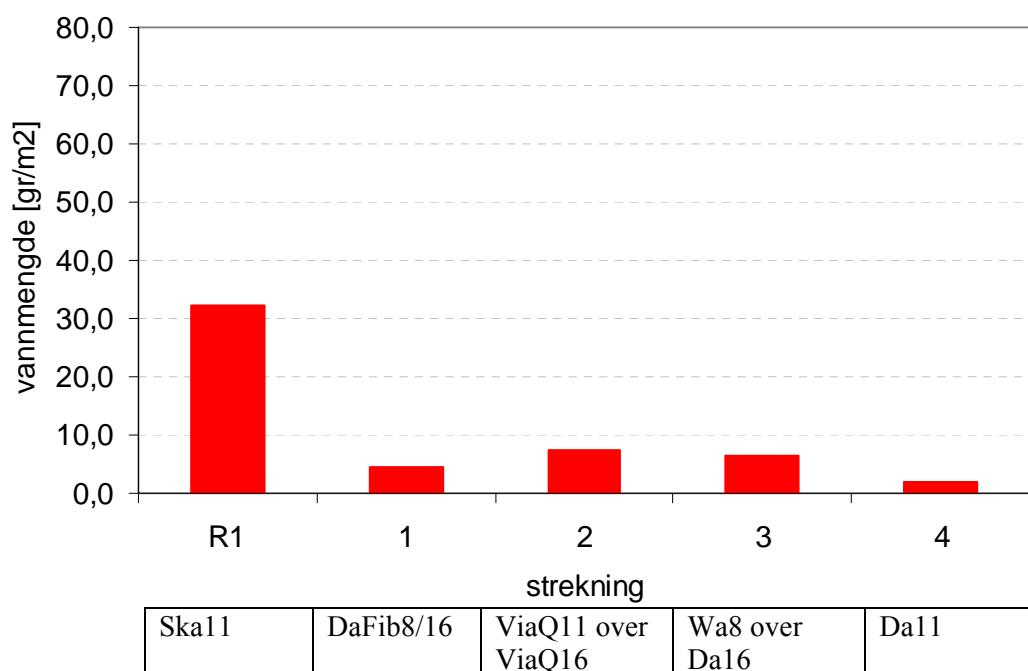
Figur 50 syner vassmengd på dei ulike strekningane i tidsrommet 07:30 til 08:15.

Figur 50: Vassmengd på dei ulike strekningane. Registrering frå tidsrommet 07:30 til 08:15.

Det var større fuktmengde på referansestrekninga med Ska11 enn på alle forsøksdekka med porøse / åpne dekketypar. Truleg var det fordi dei porøse dekka hadde drenert bort vannet slik at det ikkje var fritt vatn att på vegbanen. Det kunne heller ikke observerast sprut fra bilhjul på dei åpne forsøksdekka. På referansedekket av Ska11 derimot, kunne det observerast markert sprut fra bilhjul. Sjå og nærbilete av dekkeoverflata i dei etterfølgjande figurane

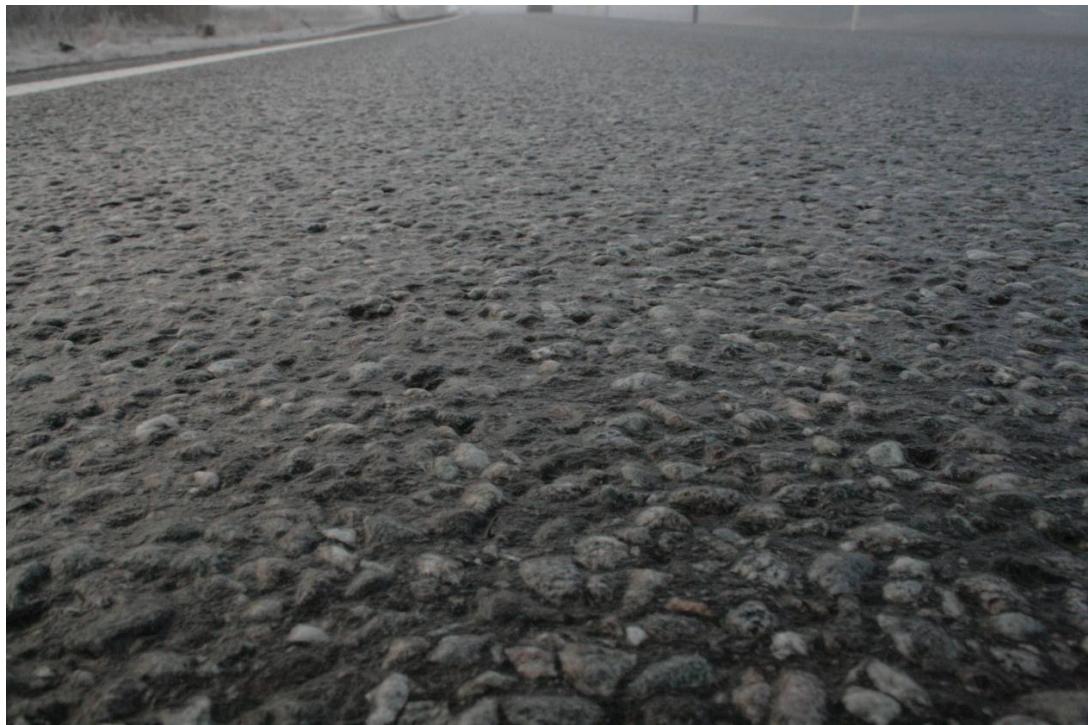
Figur 51: Vegbanen ved V2 (*Referansedekke Ska11*) kl 07:33. Vegbanen har tydeleg fritt vatn til stades på overflata.

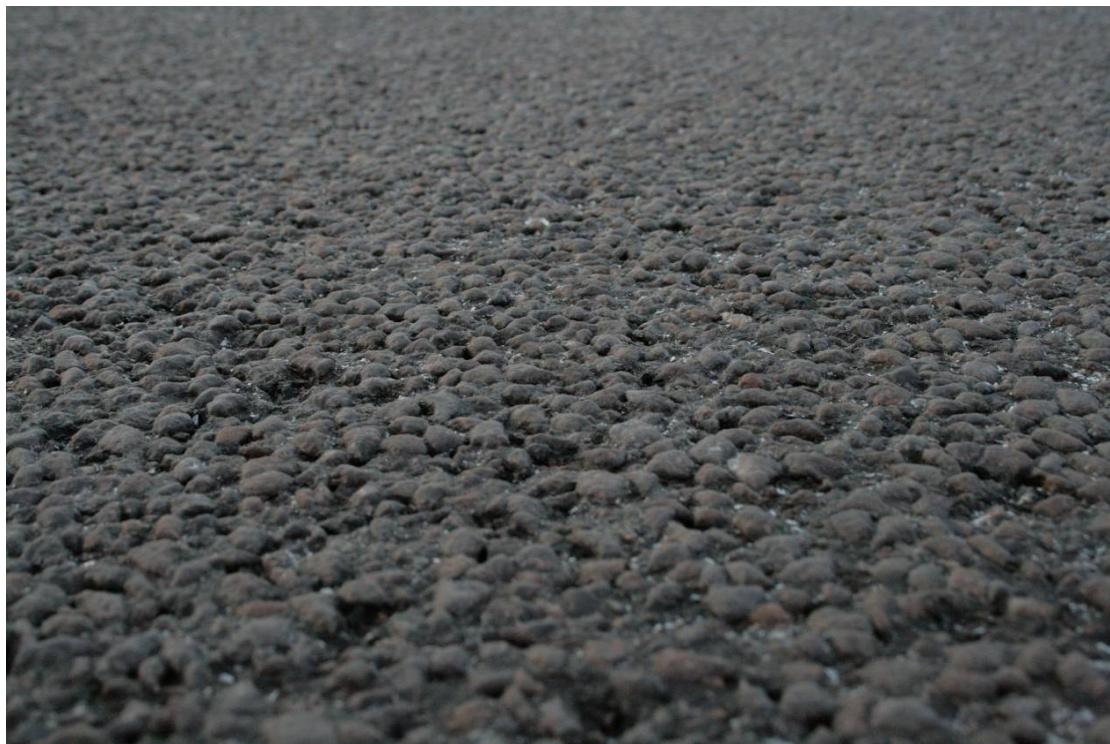
Figur 52: Vegbanen ved FF1 (*forsøksdekke Wa8 over Da16*) kl 06:55. Vegbanen er fuktig, men det er ikke fritt vatn til stades.

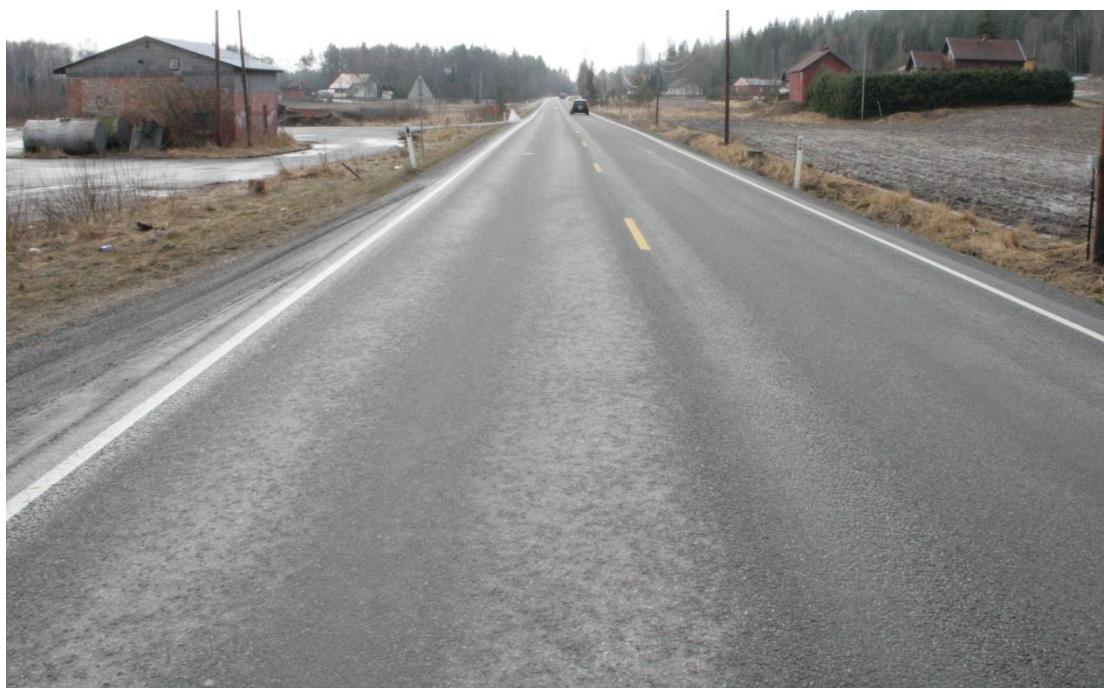
Figur 53: bildet viser opptørking av vegbanen ved V2 (*referansedekke Ska11*) kl 10:59.

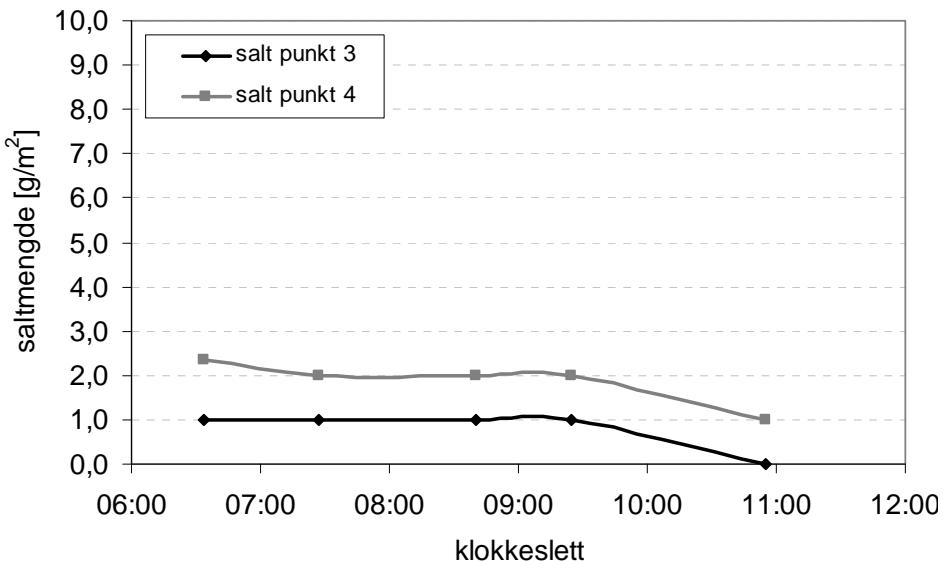
Figur 54: Saltmengden på veg ved V2 (Ska11) i punkt 3 (ytre hjulspor) og 4(mellan hjulspor)

Som det går fram av figurane vart det i dette tilfellet målt relativt små saltmengder. Dette er ikkje unaturlig sidan salttiltaket vart utført alt kl 03:00 og med berre 10 gram/m² med slurry. Ved tolking av måleverdiane må ein og ha i mente feilkjeldane ved bruk av måleinstrumentet, mellom anna at salt som ikkje er oppløyst ikkje blir tatt med i registreringa. Denne ulempen med målesystemet kan gje ei forklaring på kvifor ein registrerer auke i saltmengden på vegen i figurane 54 og 55. Dette kan ikkje vere ein reell auke, men ein måleteknisk effekt som har sin årsak i auka fuktmengd som fører til at salt

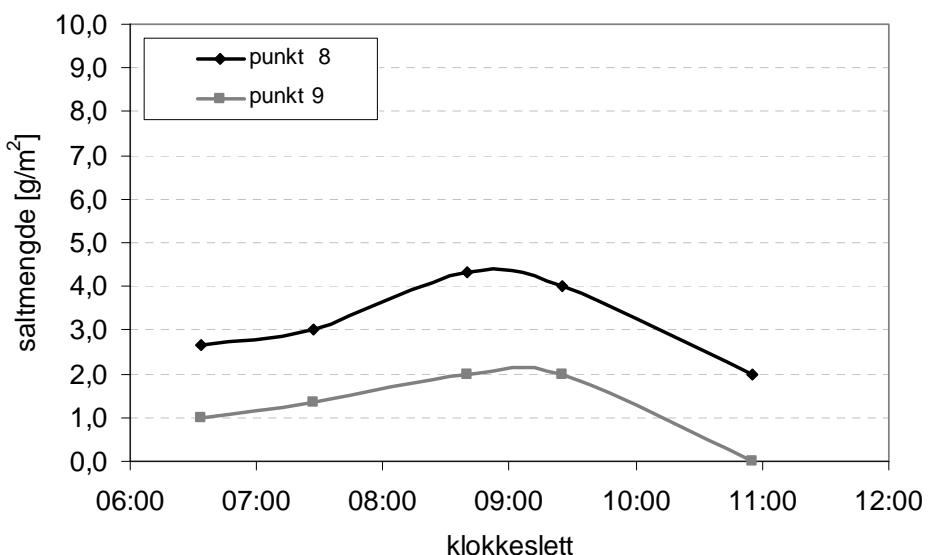
Figur 55: Saltmengden på veg ved V2 (Ska11) i punkt 8 (mellan hjulspor) og 9 (ytre hjulspor).

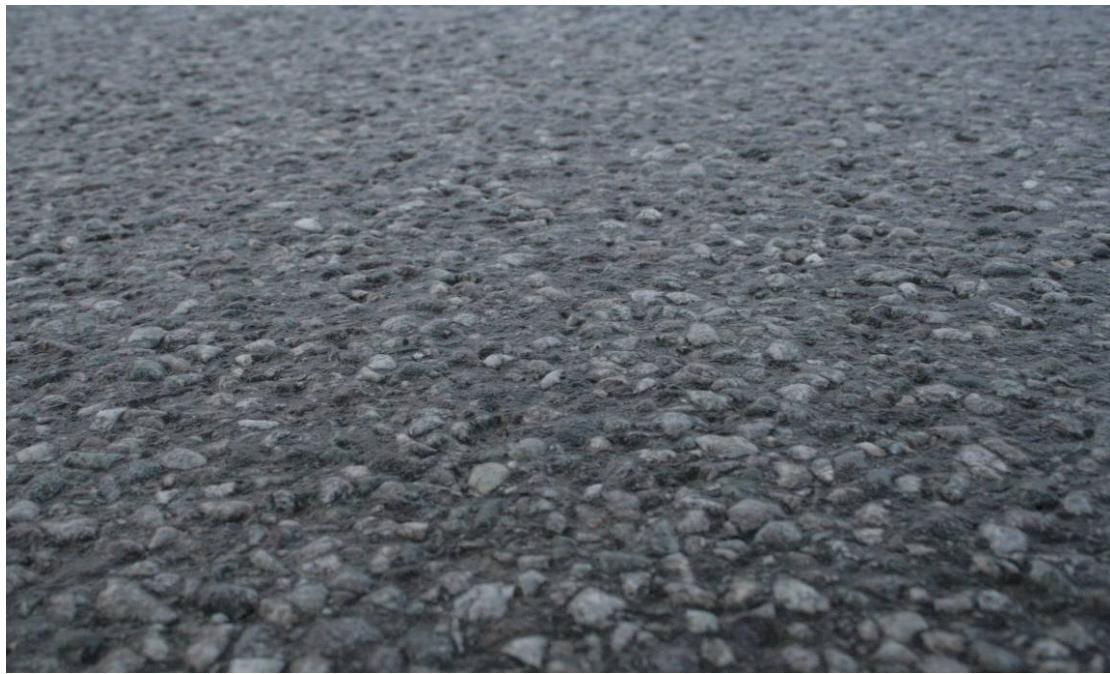
Figur 56: Vegoverflata ved V2 (*Referansedekke Ska11*) kl 06:50. Ingen uoppløyste saltkorn er synlige.

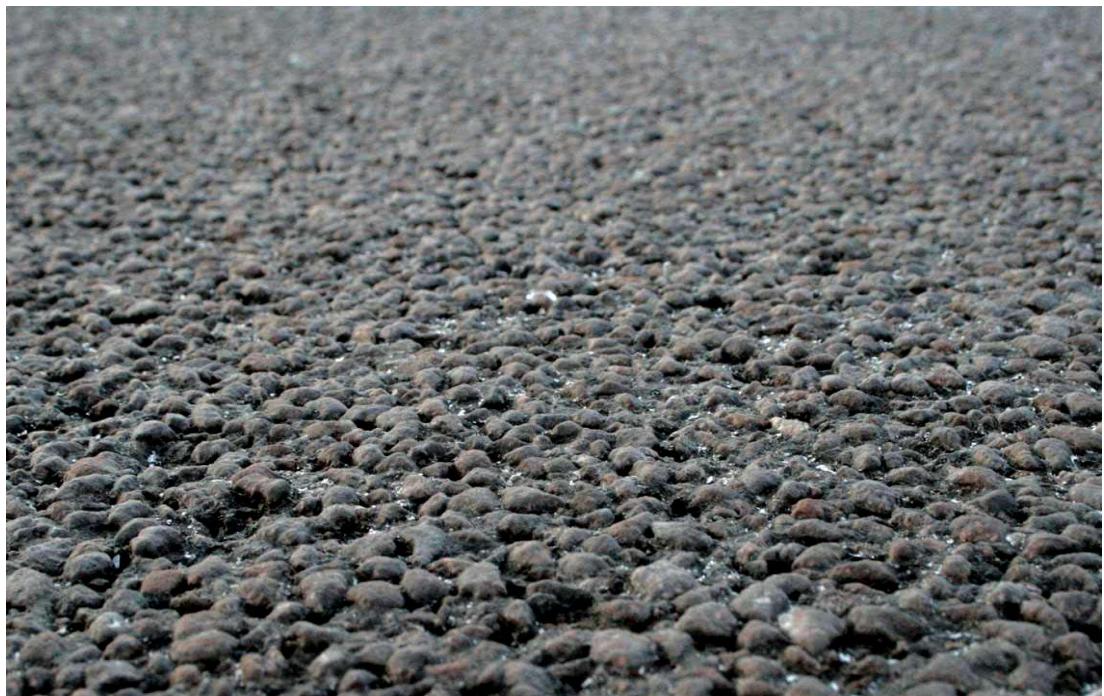
Figur 57: Vegoverflata ved FF2 (*porøs asfalt ViaQ11 over ViaQ16*) kl 06:55. Ein god del saltkorn ligg her nede i asfaltstrukturen.

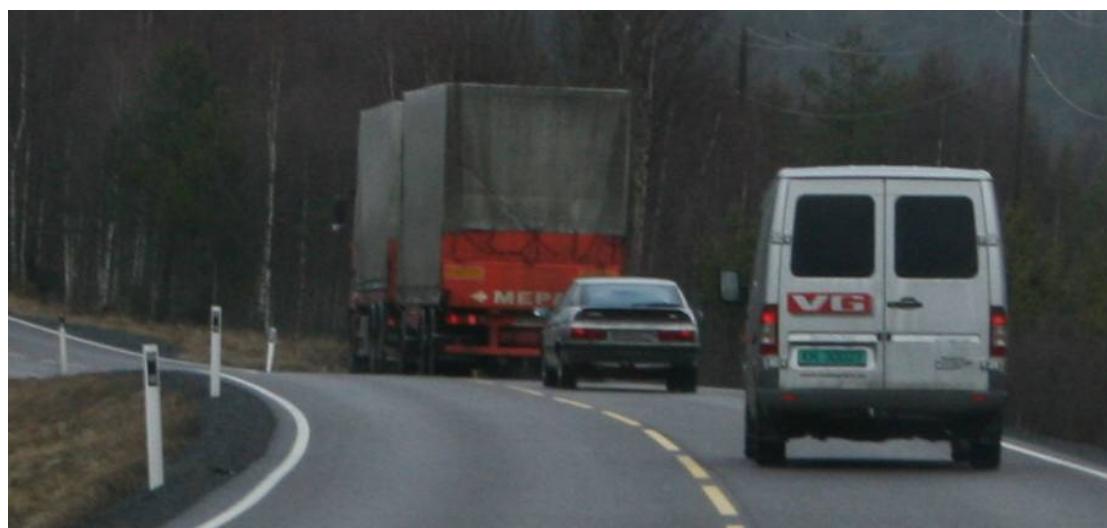
Figur 58: Biletet viser en lastebil på strekning FF2 (*porøs asfalt ViaQ11/ViaQ16*) kl 13:41. Det er mest ikkje sprut frå dekka på lastebilen.

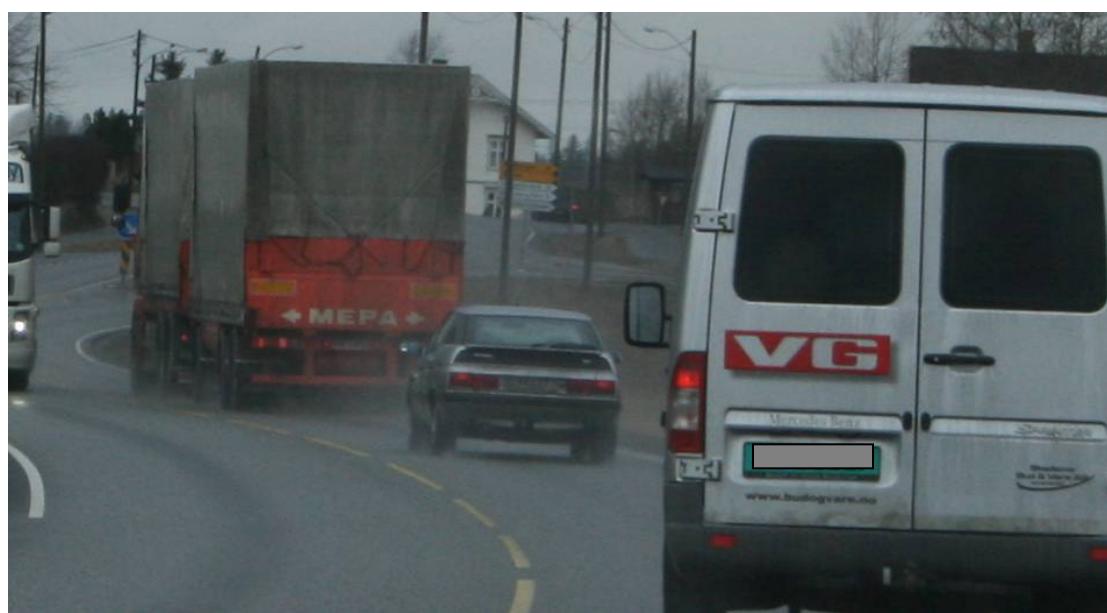
Figur 59: Biletet viser lastebil på V1 (*Ska11*) kl 13:42. Det er tydelig meir sprut frå lastebilen her enn på forsøksdekket på forsøksstrekning 2 vist i forrige figur.
