# Naturbaserte behandlingsanlegg for vegavrenning

Undersøkelse av rensegrad og  
anleggsfunksjon for tre anlegg på ny E6  
Korsegården-Vassum i Ås kommune i  
2000 og 2001

Jordforsk rapport nr. 13/02

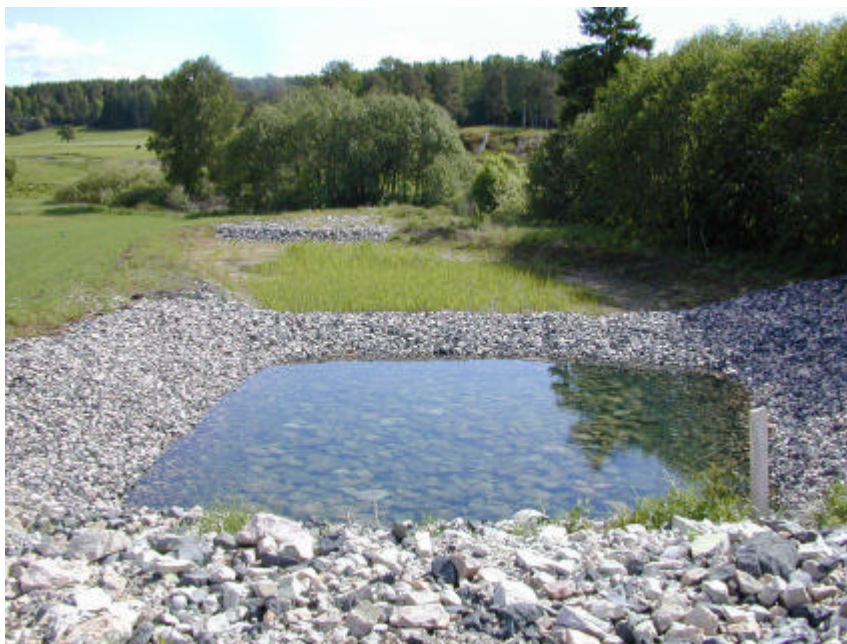
*Figur 2. Fangdammen ved Fagernes består av et sedimentasjonsbasseng og et våtmarksfilter og behandler avrenning fra 37 daa vegflate. Foto: Roger Roseth.*

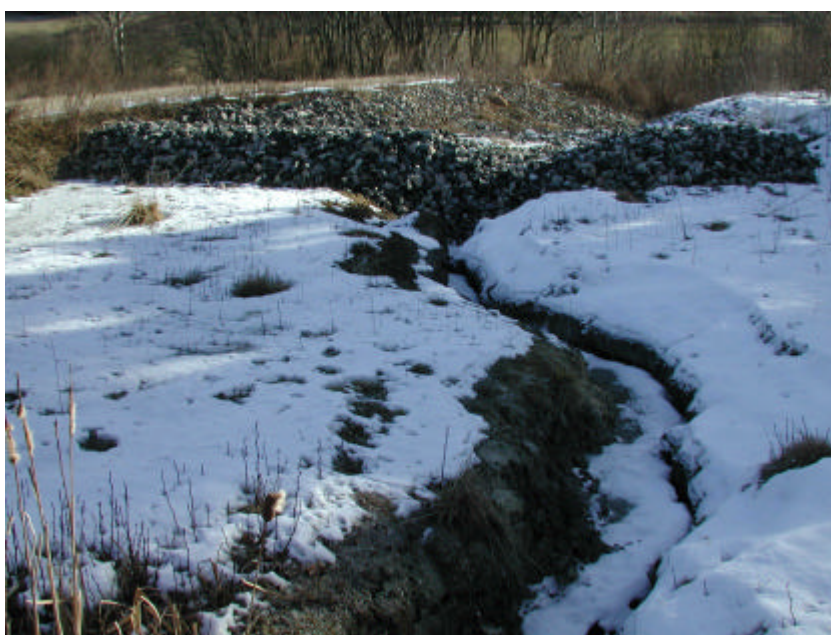
*Figur 3. Dambrudd i utløpsdam for våtmarksfilteret ved Fagernes. Foto: Roger Roseth.*

Våren 2001 skjedde det et dambrudd (figur 3) ved utløpet av våtmarksfilteret, sannsynligvis pga. at demningen hadde en utilfredstillende teknisk utførelse. I perioden etter dambruddet har renskapasiteten til fangdammen ved Fagernes blitt redusert. Utløpsdammen til våtmarksfilteret bør repareres våren 2002.

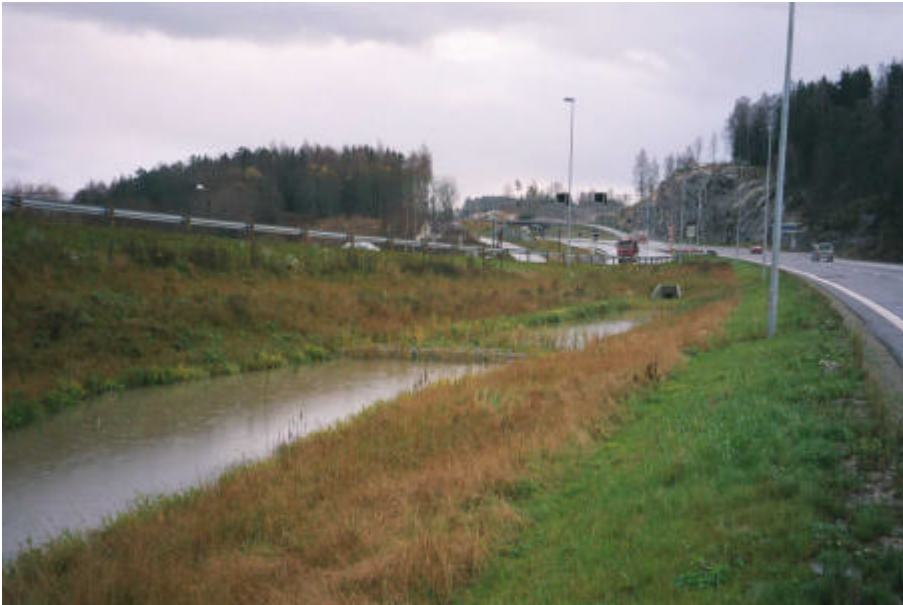
*Figur 4. Fangdammen ved Årungstubukta består av et sedimentasjonskammer og to våtmarksfiltre adskilt av permeable demninger. Foto: Roger Roseth.*

Anlegget ved Årungstubukta (figur 4) ble også bygd som en fangdam med sedimentasjonskammer og to våtmarksfiltre adskilt av permeable demninger. P.g.a. grunnforholdene måtte arealet reduseres og sedimentasjonskammeret ble grunnere enn planlagt. Overflatearealet til anlegget er i dag ca. 700 m<sup>2</sup> og utgjør ca.1,3 % av nedbørfeltet på 56 daa vegflate som drenerer til anlegget. I det første driftsåret til fangdammen skjedde det lekkasje av vann slik at deler av anlegget raskt tørket ut i perioder med lite nedbør. Disse lekkasjene er nå redusert slik at dammen opprettholder et mer stabilt vannivå, også i tørre perioder. I løpet av to vekstsesonger har våtmarksvegetasjonen i anlegget utviklet seg kraftig, og våtmarksfilteret ved utløpet av fangdammen viste god vegetasjonsdekning høsten 2001 (figur 5).

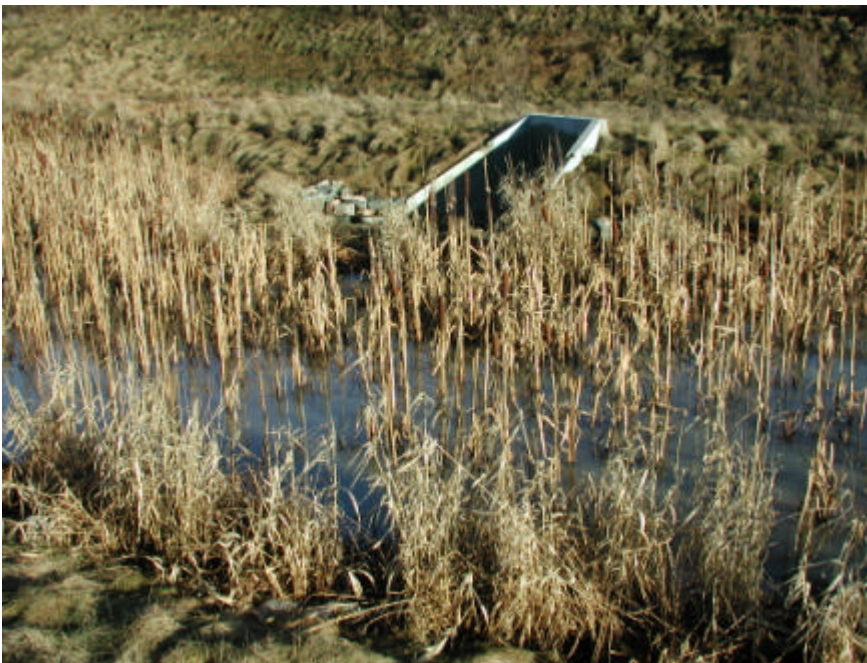
*Figur 5. Viser vegetasjonsutvikling i fangdammen ved Årungstubukta vinteren 2001. Foto: Roger Roseth.*

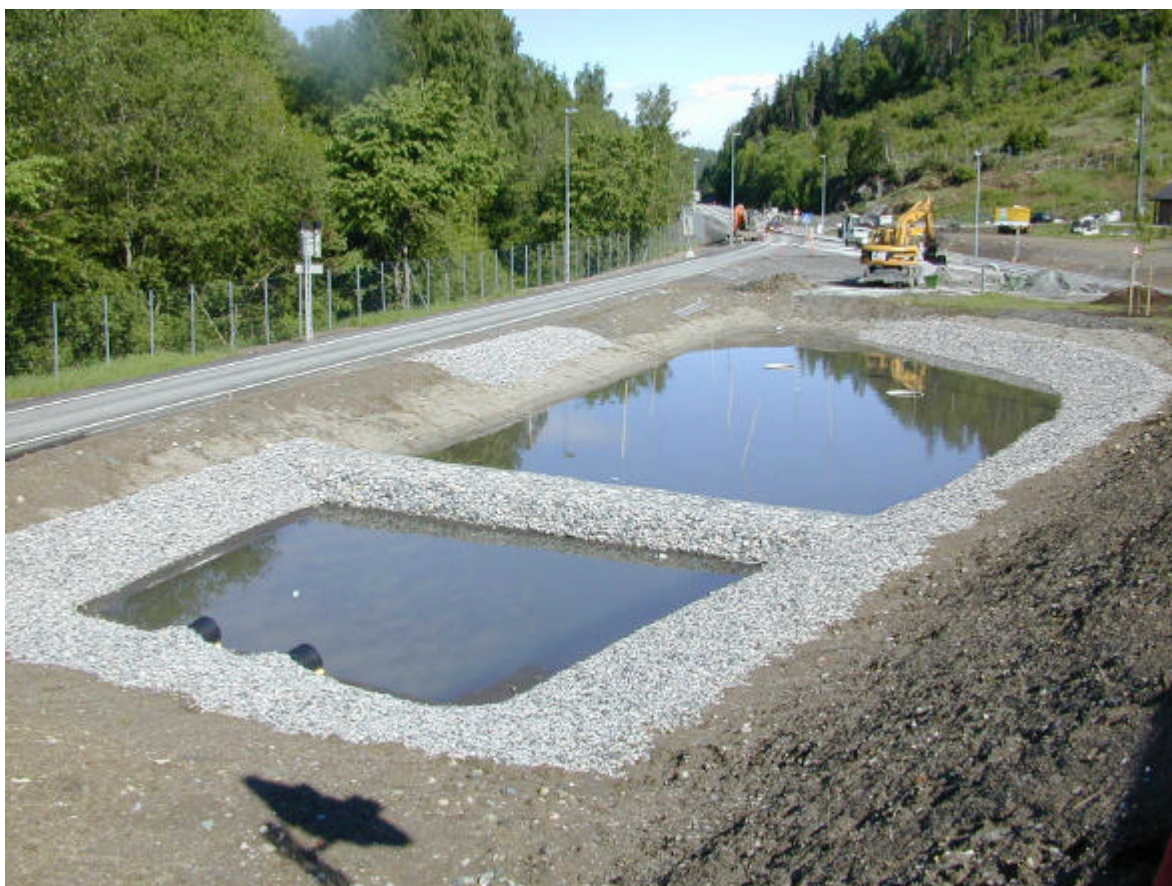
*Figur 6. Overvannsbasseng med sedimentasjonsdam og hovedbasseng for behandling av avrenning fra Nordby-, Smihagen- og Vassum-tunnelen og noe veg. Foto: Roger Roseth.*

I 2000 skjedde det en betydelig lekkasje av vann fra overvannsbassenget som følge av utilfredstillende utførelse av tetting i bunn eller sidekanter (beregnet til ca. 0,5 l/s). Denne lekkasjen var betydelig redusert sommeren 2001 (ca. 0,15 l/s). Anleggsmessig ble det ikke lagt til rette for vegetasjonsutvikling i dette anlegget, og bare de grunne kantsonene har utviklet en viss våtmarksvegetasjon.

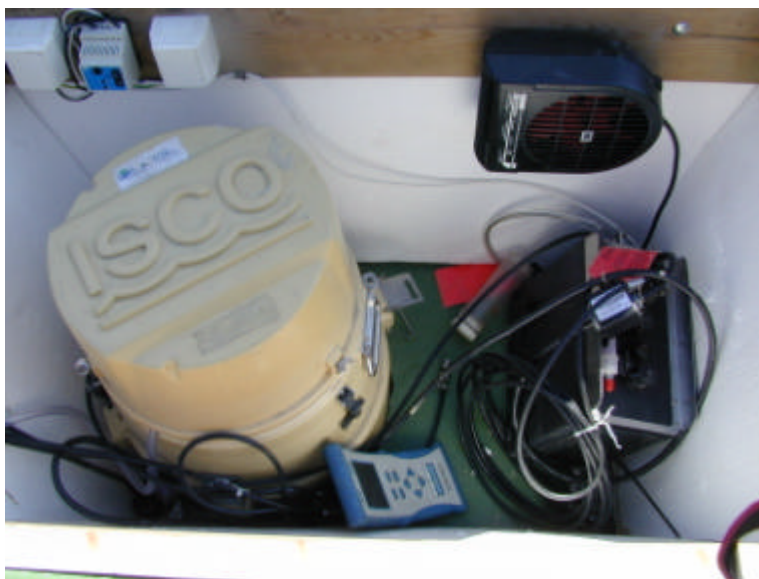
*Figur 7. Utstyr plassert ved innløp og utløp til behandlingsanlegg for tunnelvask ved Vassum i mai/juni 2000; Hydrolab-sonde, ISCO ekkolodd-logger og ISCO autom. vannprøvetaker.*

Før, under og etter vaskeepisodene ble det gjort kontinuerlige målinger av vannkvalitet inn og ut av anleggene ved hjelp av Hydrolab multiprobesonder (pH, konduktivitet, oksygen, turbiditet, vanntemperatur, redoks og trykkehøyde). Mengde vaskevann tilført anlegget fra Nordby-tunnelen ble klarlagt gjennom manuell avlesing av pumpetid og -volum i pumpestasjon. Vannhøyden i overvannsbassenget ble målt kontinuerlig ved hjelp av vannføringsloggere med trykceller. Tidsporsjonalt prøvetaking av inn- og utløpsvann ble gjort med Isco automatiske prøvetakere. Prøvene ble samlet i prøvetakerenes karusell med 24 prøveflasker. Før delprøvene ble blandet til representative blandprøver ble det målt pH og elektrisk ledningsevne på hver enkelt prøve. Bruk av disse vannprøvetakerene ga også muligheter til å analysere delprøver dersom en ønsket å bryte opp vaskehendelsen i mindre enheter. Utstyret installert ved innløp og utløp av dammer er vist i figur 7.

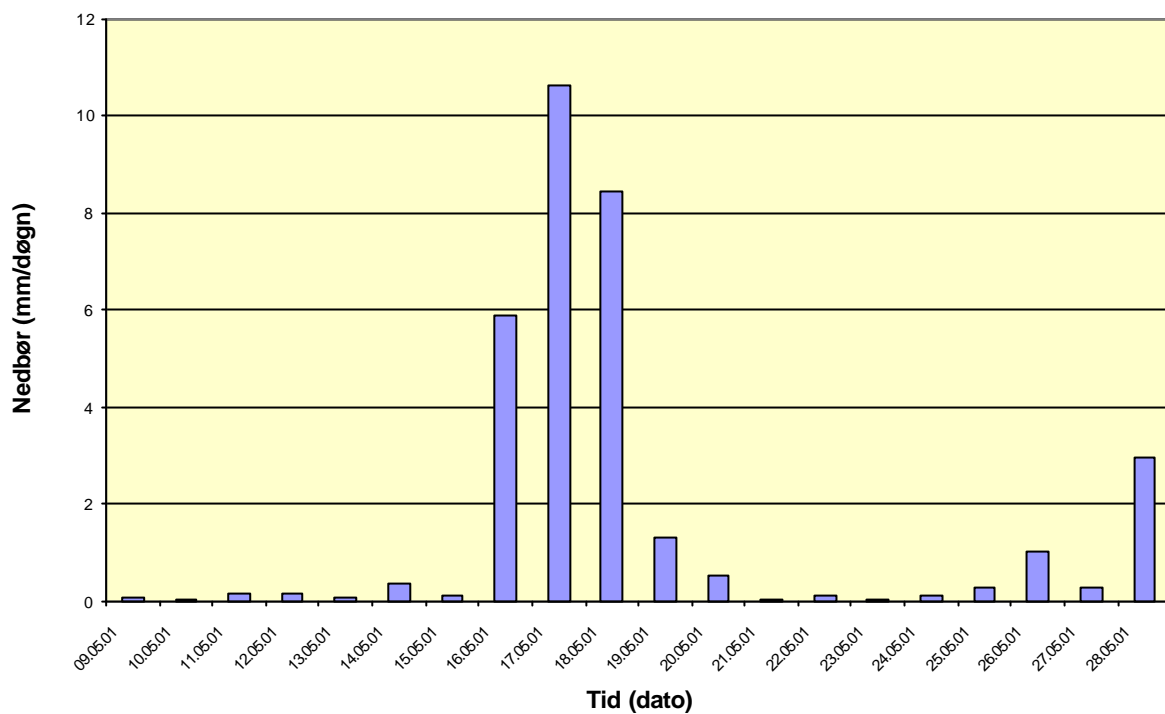
Figur 12. Nedbør gjennom feltperioden i mai 2001 (09.05.01-28.05.01).

Figur 12 viser nedbør i perioden 9. til 28. mai, dvs. parallelt med feltperioden for helvask i de tre tunnellene. Som figuren viser var det lite nedbør i perioden 9. til 15. mai. Deretter kom det ca. 25 mm i perioden 16. til 19. mai. I perioden 20. til 28. mai var det også lite nedbør, tilsammen ca. 7 mm, fordelt på mindre regnskurer.

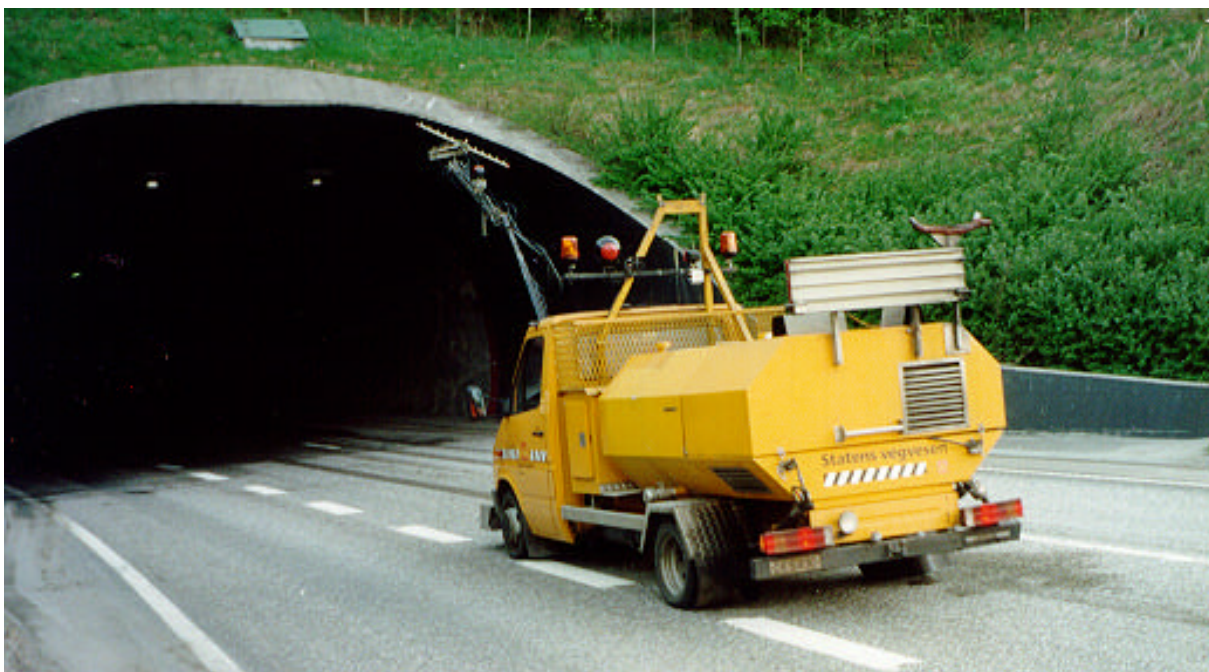
Figur 13. Bil som påfører såpe ved tunnelvask.

Før start av vask blir det kjørt feie- og sugebil som tar opp tilgjengelig veistøv. Selve tunnelvasken blir utført av to kjøretøyer, en såpebil som påfører en blanding av såpe og vann på de flatene som skal vaskes og en spylebil som spylar av påført såpe og skitt med høytrykk (figur 13). Mesteparten av vaskevannet tilføres avløpsnett for tunnelen via lokale slukrister. Noe vaskevann blir tatt opp i feie- og sugebilen som følger etter spylebilen under størstedelen av vaskeprosessen. Avhengig av bla. luftfuktighet og vind vil fordamping fra vegg og vegbane kunne fjerne en betydelig andel av det vannet som blir brukt under vaskeprosessen.

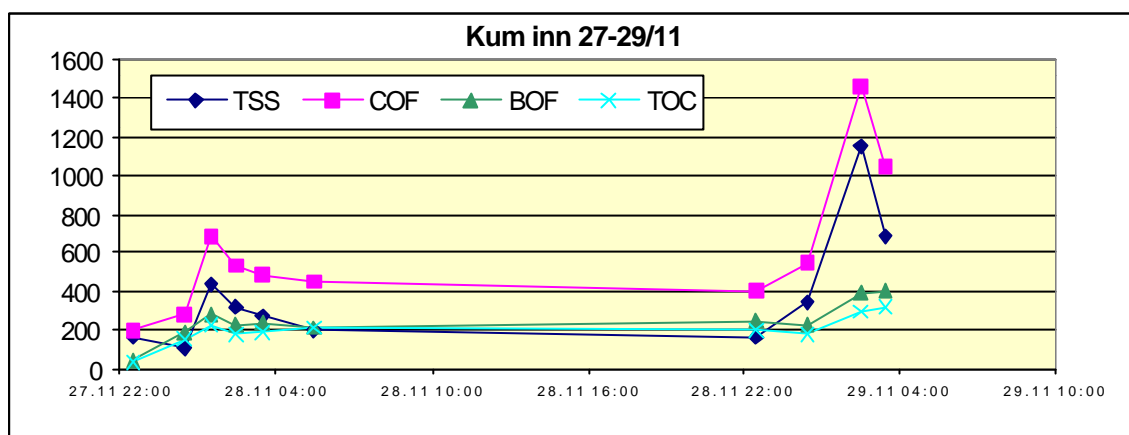
Fig 22. Totalt suspendert stoff (TSS), totalt organisk karbon (TOC) samt kjemisk og biologisk oksygenforbruk (COF, og BOF) fra innløpskummen under to vaskeepisoder. Alle verdier i mg/l.

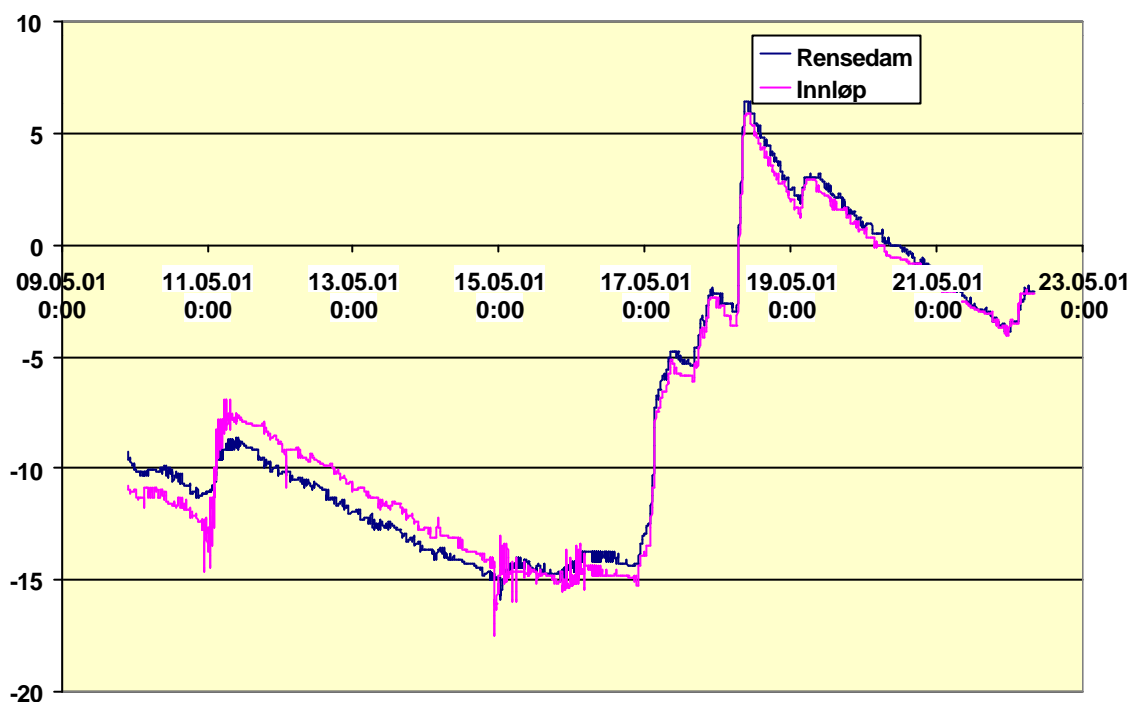
Figur 28. Vannhøyde i rensedam på Vassum som følge av tilførsel av vaskevann, overvann dannet ved nedbør og lekkasje fra dammen.

Figur 28 viser kontinuerlige målinger av vannhøyde ved innløp og i hovedbasseng for overvannsbasseng gjennom overvåkingsperioden i mai 2001. Nullnivået for figuren angir overløpsnivået for bassenget. Ved starten av vask av Nordby ligger vannhøyden i rensedammen omtrent 10 cm lavere enn overløpskanten. Vannhøyden stiger noe ved pumping av vaskevann, for deretter å synke i en periode med liten tilførsel av vann. Den jevnt synkende vannhøyden i perioden 11.-16. mai skyldes lekkasje i bassenget, beregnet til 0,16 liter per sekund. I perioden 16.-18. mai kom det tilsammen 25 mm nedbør som førte til at vannhøyden i bassenget økte til 6 cm over utløpsterskelen. Deretter sank vannhøyden i dammen igjen, men unntak av et par kortvarige episoder med økning knyttet til mindre nedbørshendelser.

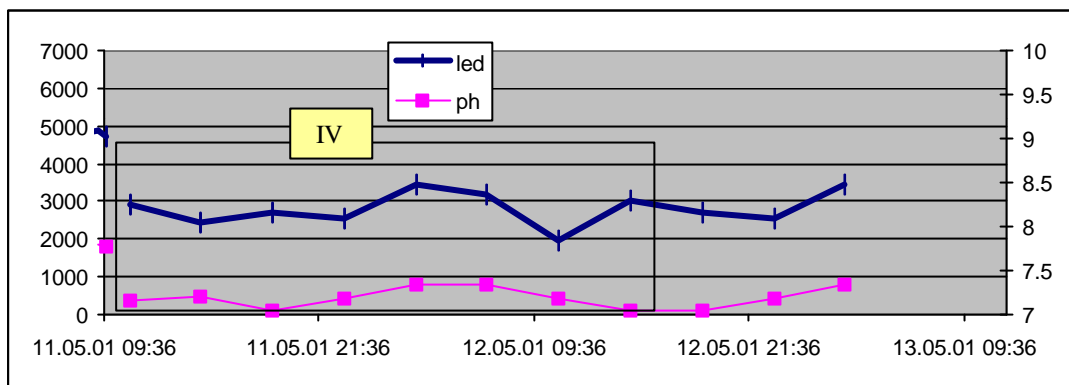
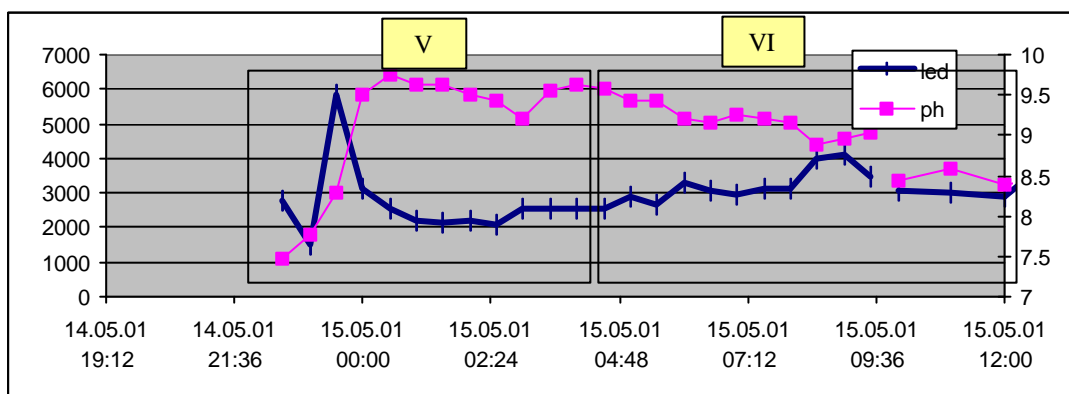
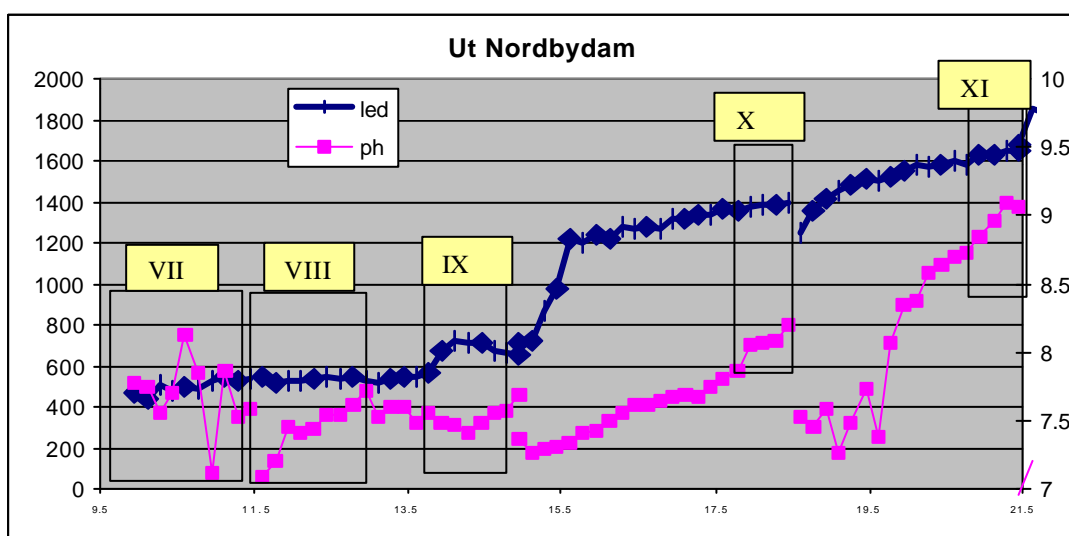
Figur 29: pH og ledningsevne i inn- og utløpsprøver fra rensedammen ved Vassum i perioden 9.-22.mai 2001. Figuren viser hvilke prøver fra ISCO-prøvetakeren som ble slått sammen til blandprøver for kjemisk analyse (I-XI).

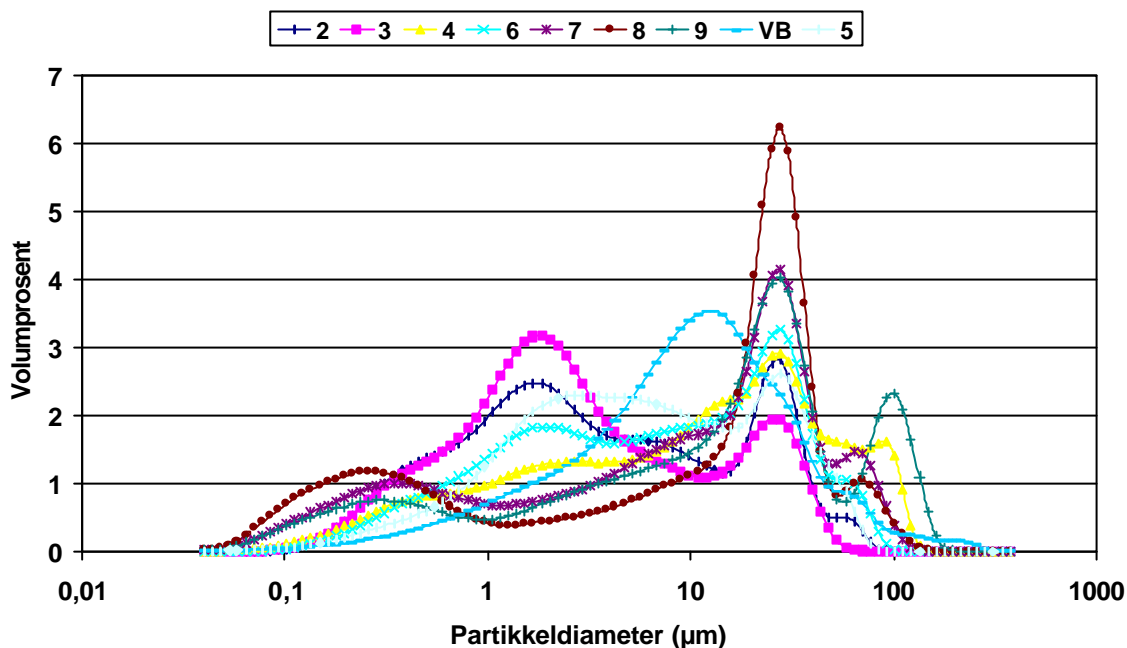
Figur 30: Frekvensfordeling av partikkelsammensetning i vannprøver fra veibane (VB) og i prøver fra innløpsvann (2, 3, 4, 5 og 6) og utløpsvann (7, 8 og 9).

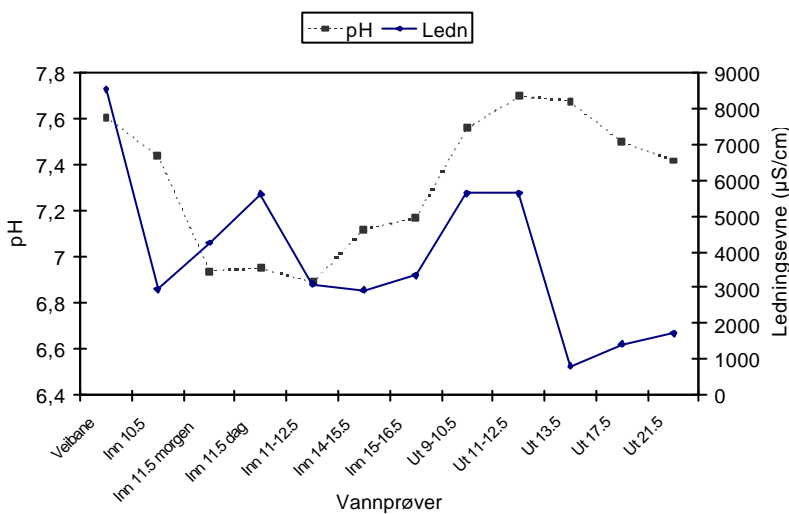
Figur 33: pH og ledningsevne i analyserte prøver av inn- og utløpsvann fra behandlingsanlegg for vegavrenning ved Vassum i perioden 10-21.mai 2001.

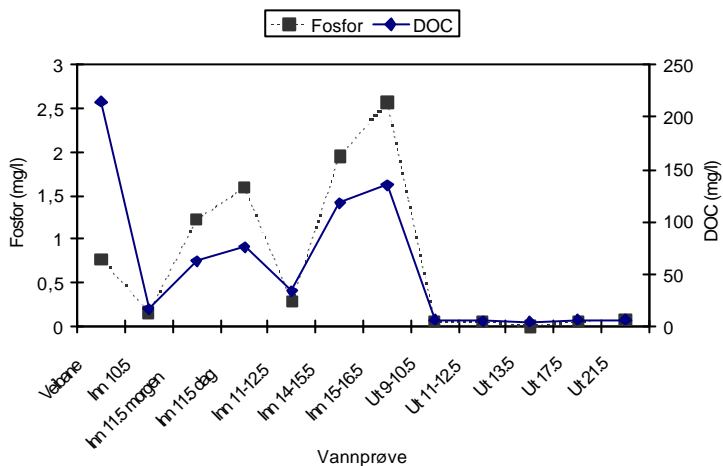
Figur 34: Konsentrasjon av løst organisk karbon (DOC) og løst fosfor i veibane, samt i inn- og utløpsvann i behandlingsanlegg for vegavrenning ved Vassum i perioden 10-21.mai 2001.

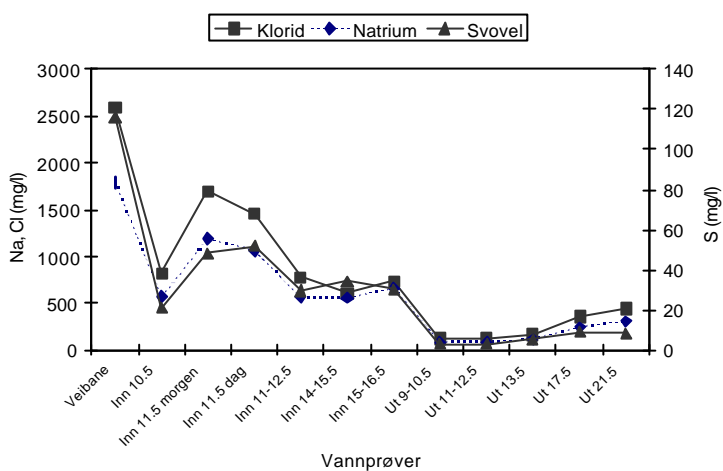
Figur 35: Innhold av Na, Cl og S i veibane, samt i inn- og utløpsvann i rensedam ved Vassumtunnelen i perioden 10-21.mai 2001.

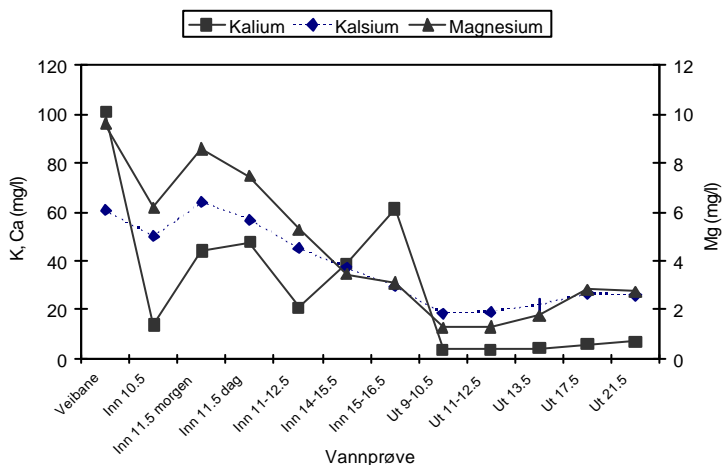
Figur 36: Innhold av K, Mg og Ca i veibane, samt i inn- og utløpsvann i behandlingsanlegg ved Vassum i perioden 10-21.mai 2001.

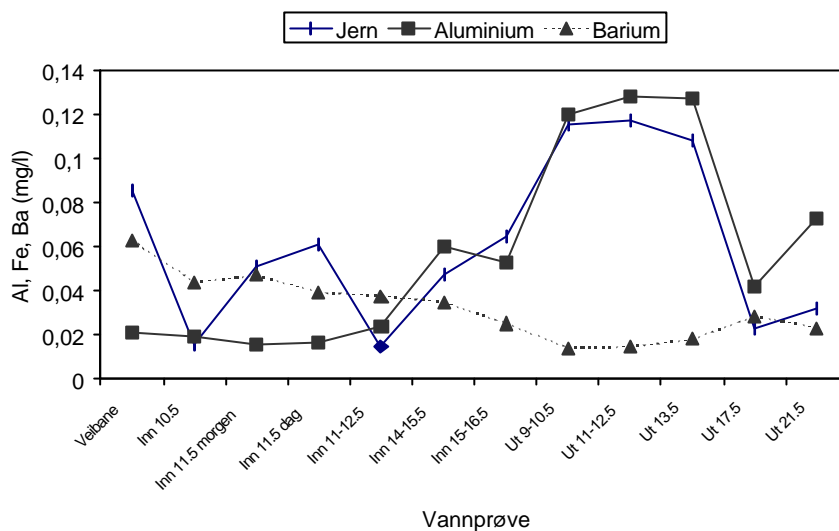
Figur 37: Konsentrasjoner av Fe, Al og Ba i vannprøver fra veibane, samt i inn- og utløpsvann i behandlingsanlegg ved Vassum i perioden 10-21.mai 2001.

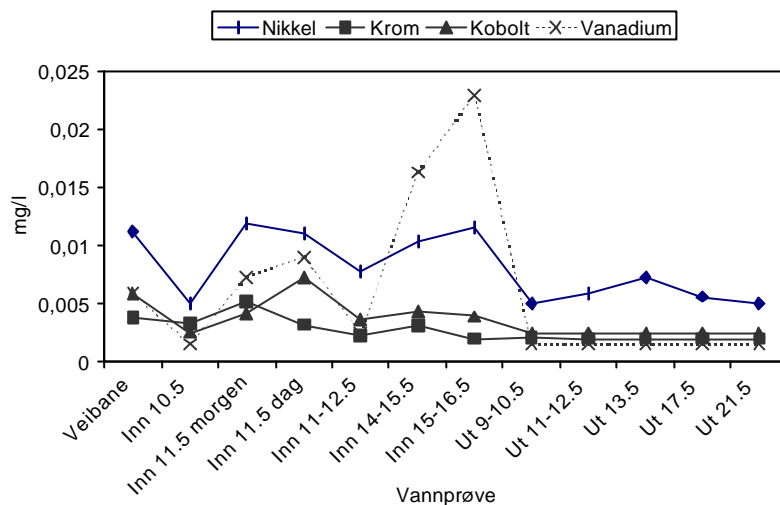
Figur 39: Konsentrasjoner av Ni, Cr, Co og V i vannprøver fra veibane, samt i inn- og utløpsvann i behandlingsanlegg ved Vassum i perioden 10-21.mai 2001. (Deteksjonsgrenser (mg/l): Ni 0,005; Cr 0,002; Co 0,0025)

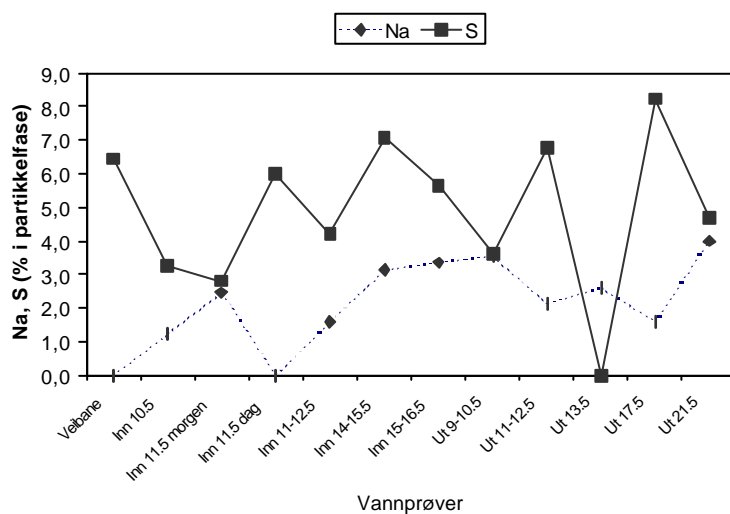
Figur 40: Mengde (prosent) av Na og S som er bundet i partikkelfasen i vannprøver fra veibane, samt i inn- og utløpsvann i behandlingsanlegg ved Vassum i perioden 10-21.mai 2001.

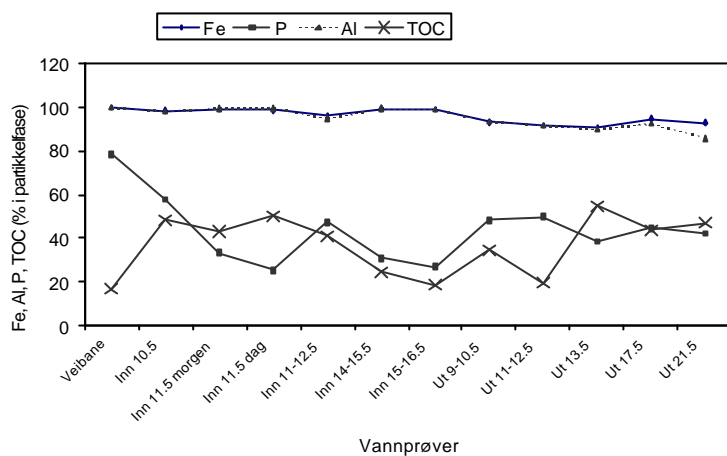
Figur 41: Mengde (prosent) av Fe, Al, P og TOC som er bundet i partikkelfasen i vannprøver fra veibane, samt i inn- og utløpsvann i behandlingsanlegg ved Vassum i perioden 10-21.mai 2001.

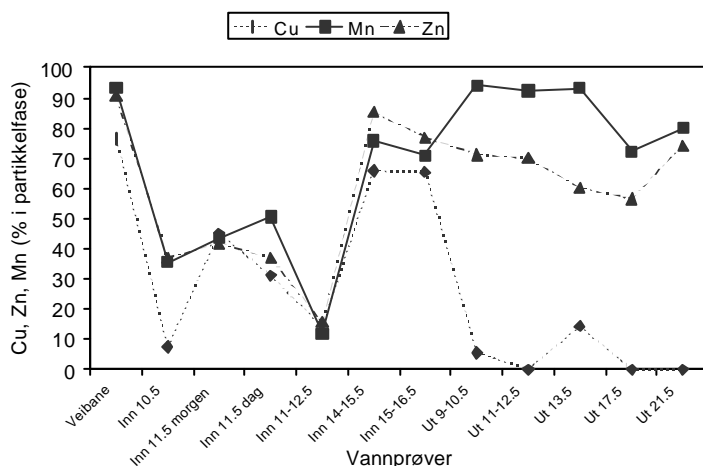
Figur 42: Mengde (prosent) Cu, Zn og Mn som er bundet i partikkelfasen i vannprøver fra veibane, samt i inn- og utløpsvann i behandlingsanlegg for vegavrenning ved Vassum i perioden 10-21.mai 2001.
