**Intern rapport
nr. 2339**

**Overflatebehandling med
bitumenemulsjon
Feltforsøk i Tretten**

Statens vegvesen

18.11.2003

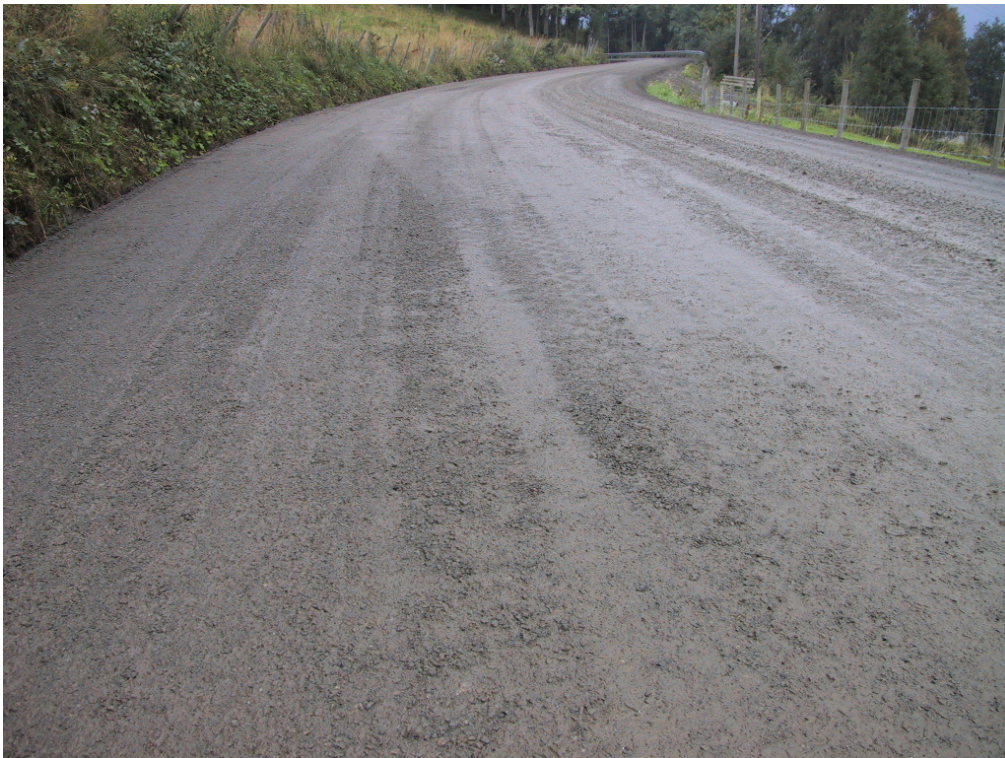
Figur 1. Fv 358-01. Ferdig avrettet grusunderlag

Underlaget var grusveg. Før feltforsøket ble det grøftet langs parsellene. Det gamle dekket ble avrettet med grus ved hjelp av veghøvel og kombivals. Figur 1 viser bilde av ferdig avrettet grusveg.

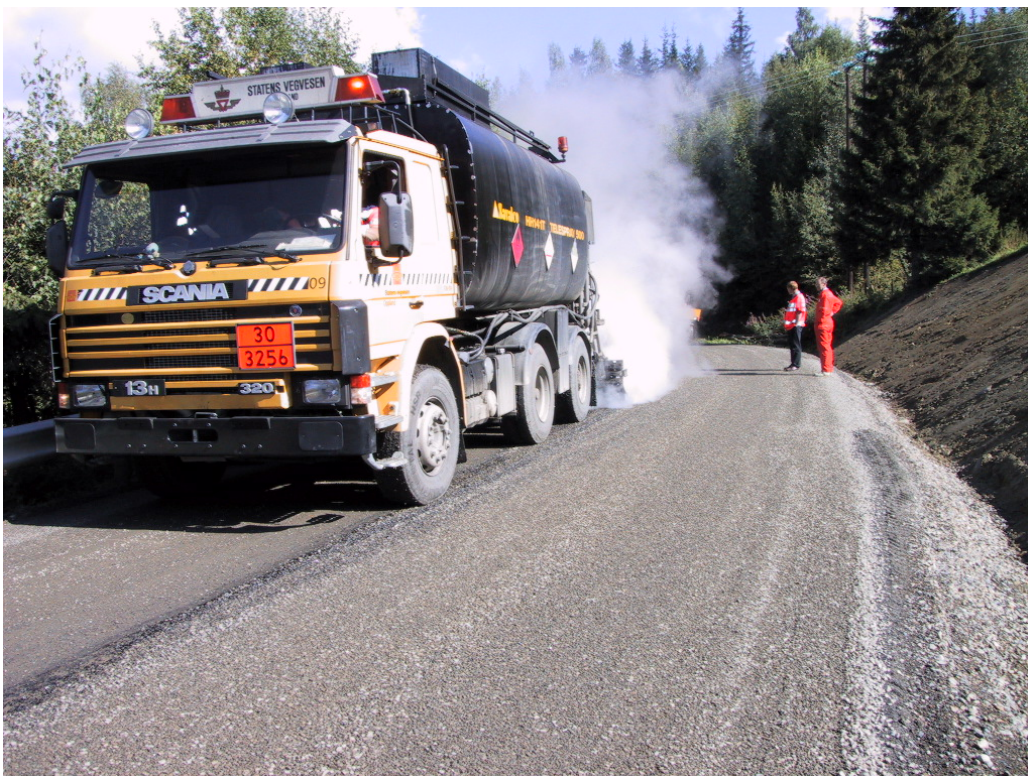
Figur 2. Utsprøyting av bindemiddel

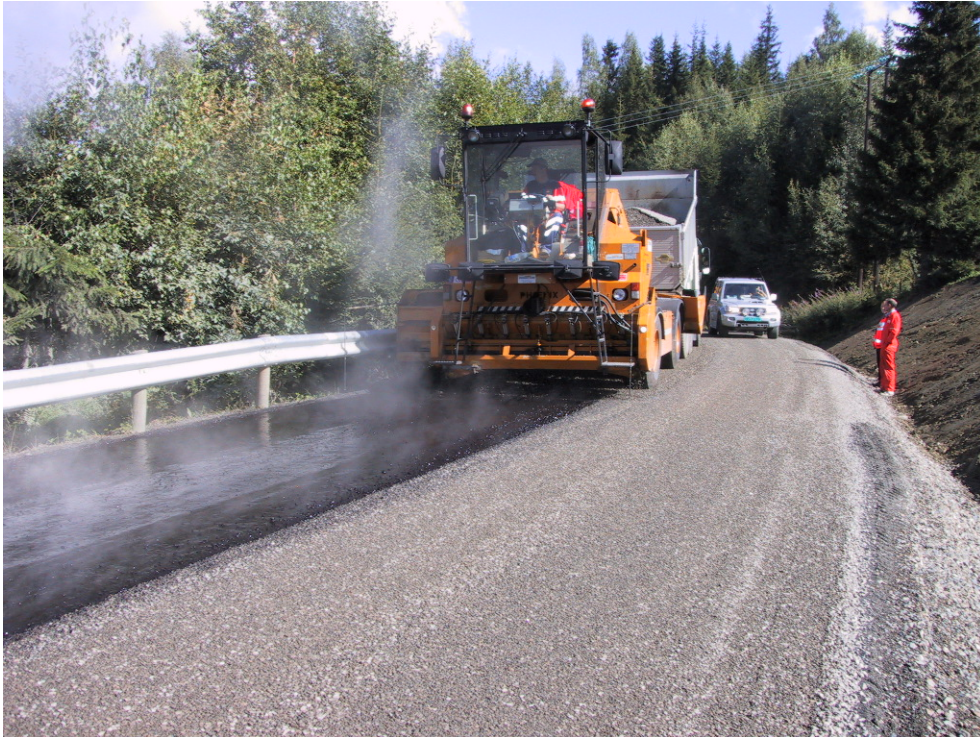
Figur 3. Singelspreder, avstrøing

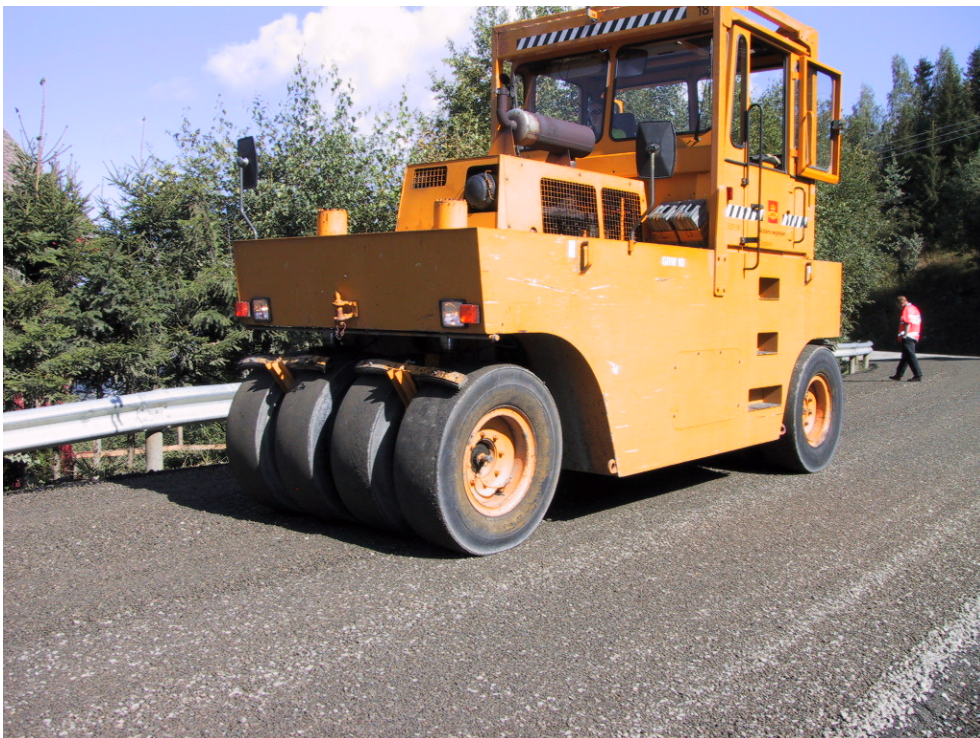
Figur 4. Valsing med gummihjulsvals

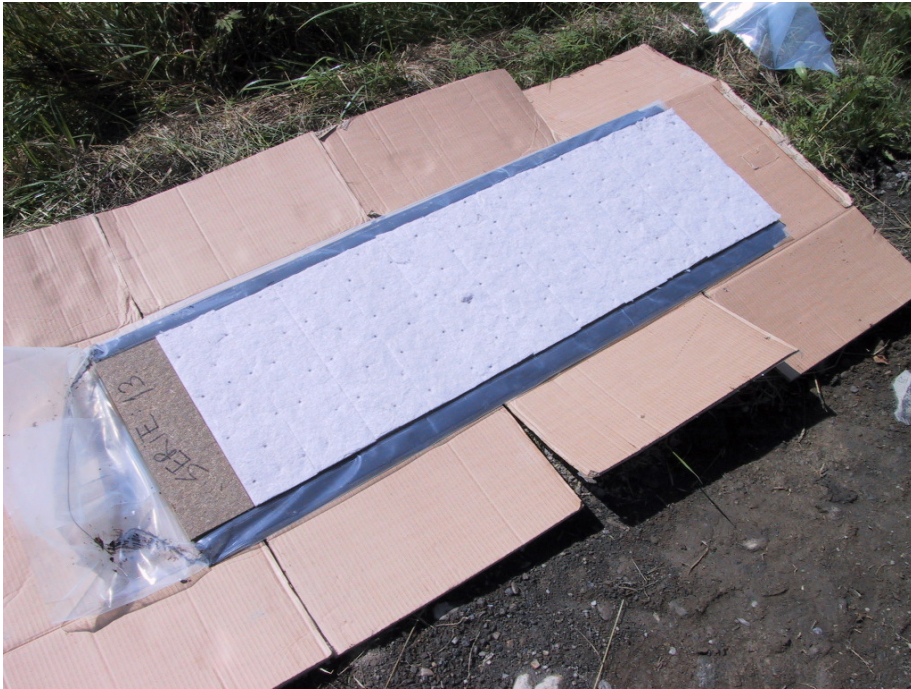
Figur 5. Trefiberplate (12,5 · 40 cm) til kontroll av bindemiddelforbruk

Vegkontoret i Oppland sto for driftskontrollen. Tabell 4 viser resultater fra denne. For kontroll av bindemiddelforbruk (metode 15.3422) ble det laget til spesielle trefiberplater (12,5 · 40 cm) med pålimt fiberduk. Fiberduken er nødvendig for å holde på den økte væskemengden fra emulsjonen. Platene klarer å holde på mer enn 3 kg/m² emulsjon.

Figurene 5-7 viser bilder av trefiberplater og måling av bindemiddelforbruk. Det var godt samsvar med målte verdier på fiberplater og innstilt/registrert forbruk fra sprøytebilen.

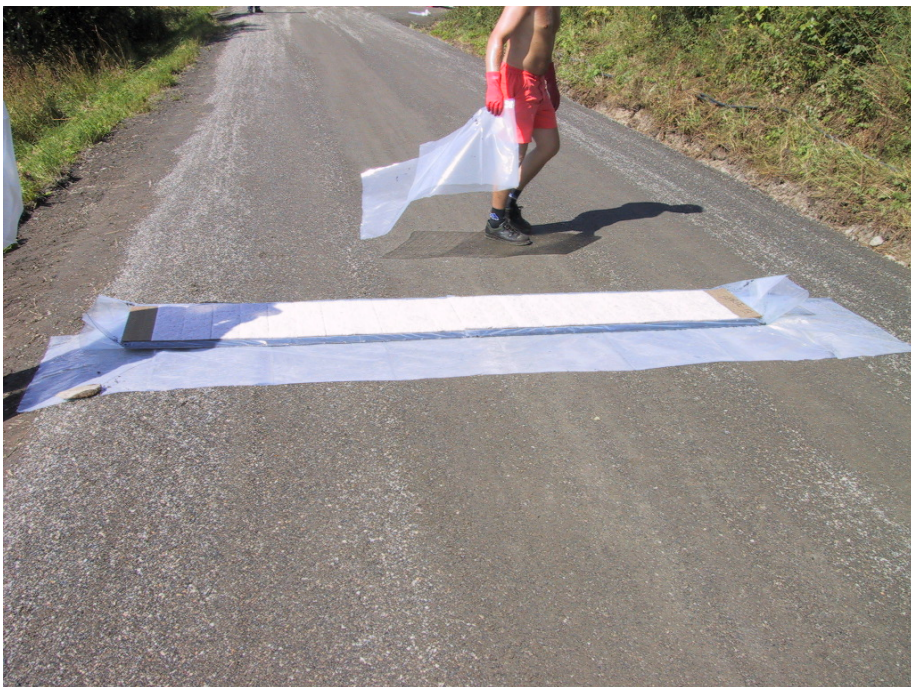
Figur 6. Utlegging av trefiberplater til kontroll av bindemiddelforbruk

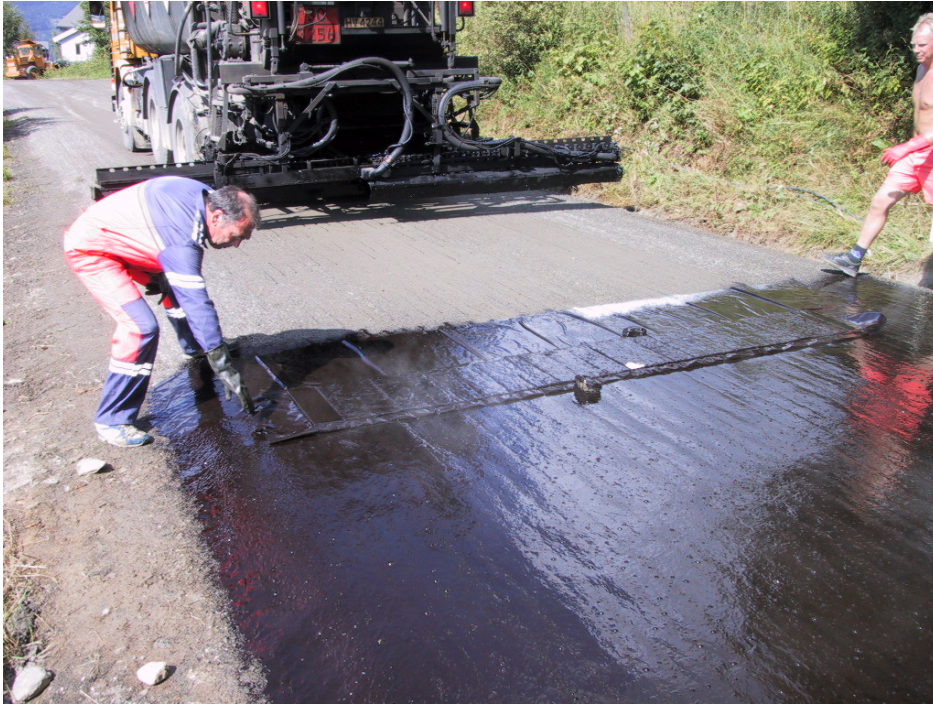
Figur 7. Kontroll av bindemiddelforbruk

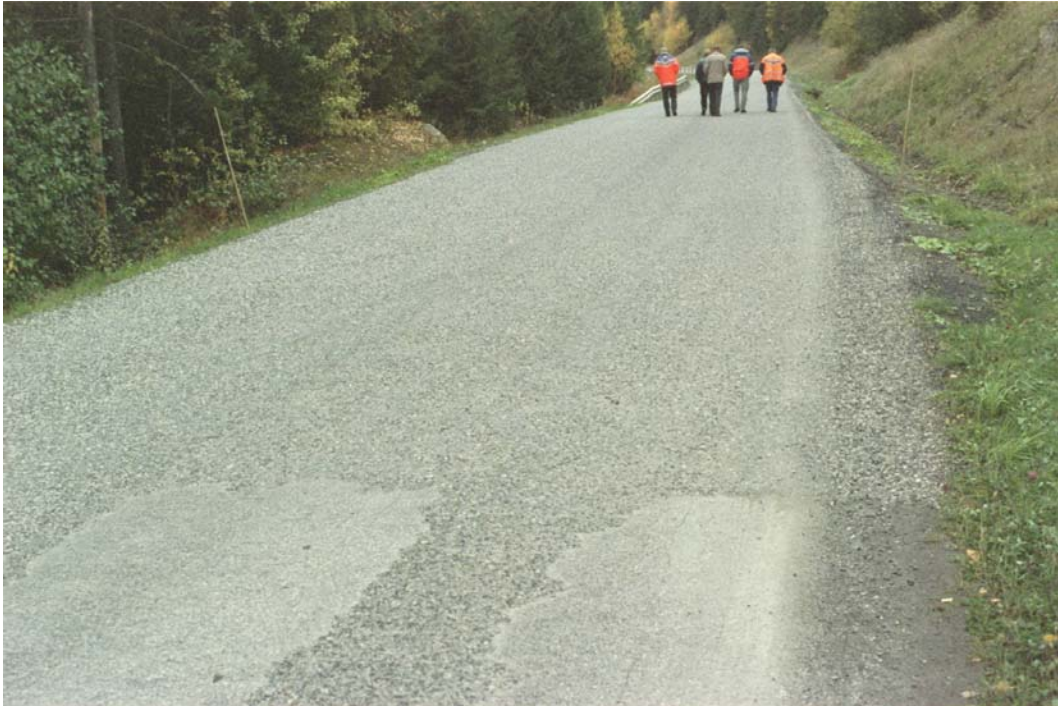
Figur 9. Fv 358-01. Dekkeskade pga. bindemiddelavrenning etter regnvær like etter utlegging (10.10.02)

Ved befaringen 10. oktober 2002 lå forsøksdekkene stort sett meget bra. Figur 8 viser et oversiktsbilde av Fv 358 (Stalsbergbakken). Ett parti hadde fått steinslipp som følge av bindemiddeltap pga. regnværet 12. august. Figur 9 viser bilde av skaden på høyre felt, venstre felt (lagt den 13.8) lå bra. Dekket hadde fått en grov struktur slik som ventet, se figur 10. Mosaikkdannelsen var gått litt seinere enn for BL-dekker lagt i samme tidsrom.

Det ble ikke gjennomført flere felles befaringer, men både Vegvesenet og Mesta så på strekningene høsten 2003. Begge parter var da fornøyd med dekket, som lå bra. De skadene som skyldtes regnvær like etter utlegging, hadde ikke forverret seg. Når dekket ligger godt etter en vinter og en sommer vil det erfaringsvis ligge godt også i kommende år.

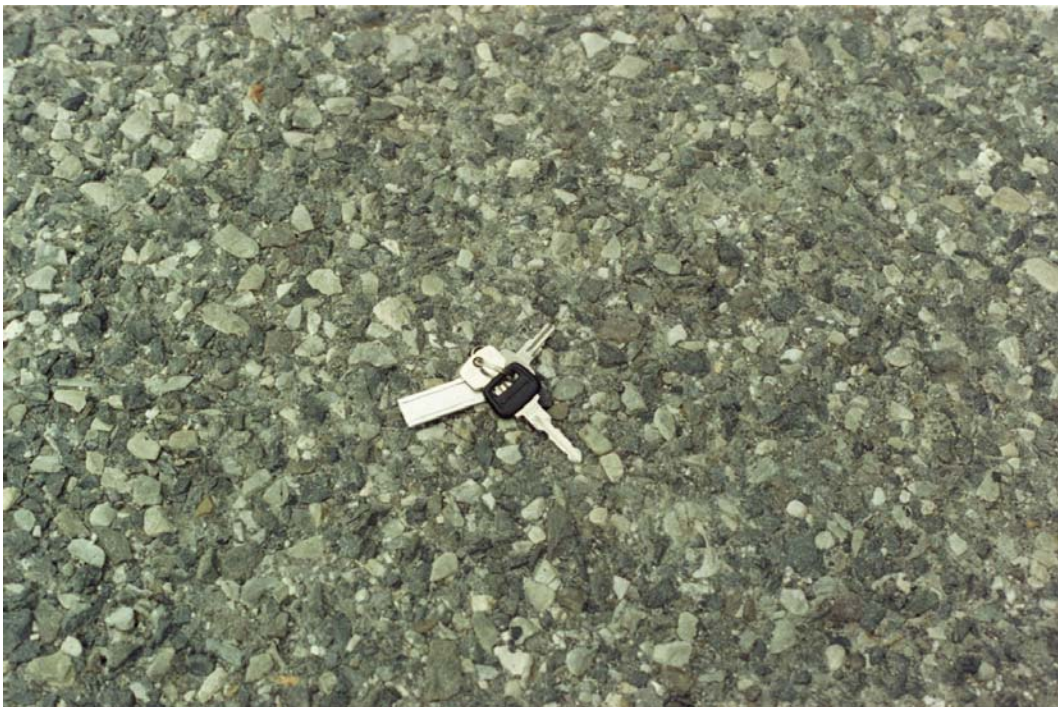
Figur 10. Fv 358-01. Overflatestruktur to måneder etter legging (10.10.02).
