# SaltSMART

## Reduksjon av saltforbruk ved bruk av tilsetningsstoffer - feltforsøk vinter 2007/08

Nr. 2523

## TEKNOL OGIRAPPORT nr. 2523

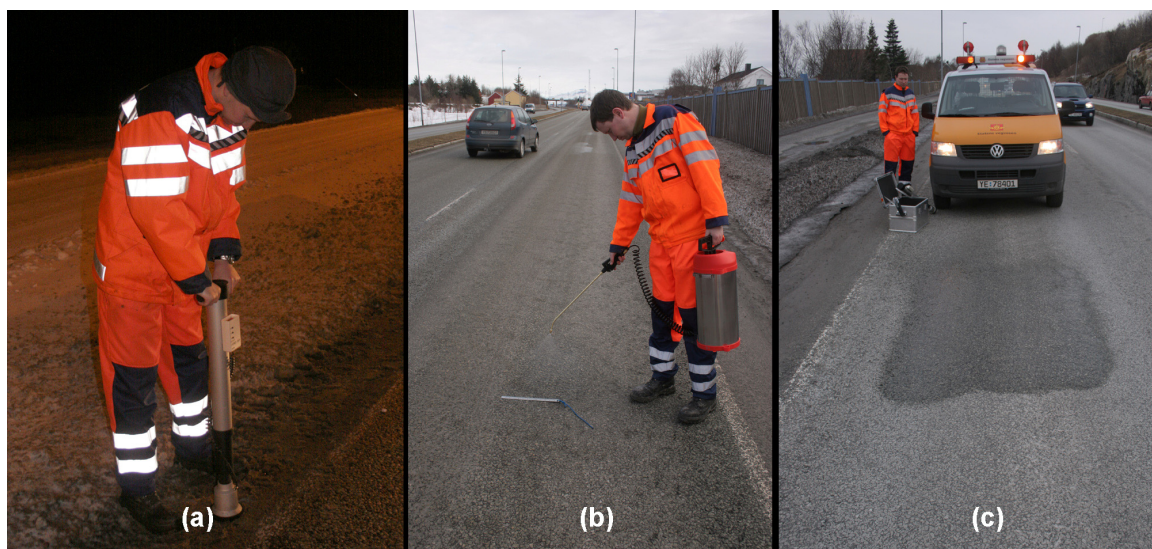
Figur 2. (a) SOBO20 restsaltmåleren i bruk, (b) befuktning av vegbanen, og (c) vegbanen etter befuktning før saltmålingene ble foretatt.

ml vann/acetone blanding og måle elektriske ledningsevne i væsken. Måleinstrumentet er illustrert i Figur 2a. Restsaltmåleren er kalibrert for natriumklorid. Tilsetningsstoff bidrar også til konduktiviteten og gir dermed til utslag på måleren. Målet med studiet er å beskrive forløpet, og ikke absolutte verdier på et gitt tidspunkt. Derfor har det ikke lagt noe innsats i å korrigere målingene på prøvestrekningen, eller kalibrere spesifikk for testløsningen. Siden man studerer kun forløpet og ikke absolutte verdier har mangel på en slik korreksjon ingen effekt på resultatene.

Det er et kjent problem at SOBO20 ikke alltid måler den korrekte mengde salt (Mitchell et al., 2004; Raukola et al., 2004) og en årsak er at instrumentet har vanskeligheter til å løse opp saltet som var i fastform på vegbanen. Siden det ikke benyttes fast natriumklorid i dette forsøket var dette i utgangspunktet ikke et problem. Men måleproblemet oppsto likevel under testene da vegen begynte å tørke opp og saltet krystalliserte ut på vegbanen. Derfor ble måleprosedyre endret når det var lite vann på vegbanen. I disse tilfeller ble en del av vegbanen befuktet med vann/acetone blanding før målingene ble foretatt. Det ble tilført vann til det punkt at asfaltteksturen nesten var mettet, men ikke slik at man fikk avrenning. Befuktningprosedyre er illustrert i Figur 2b og 2c.

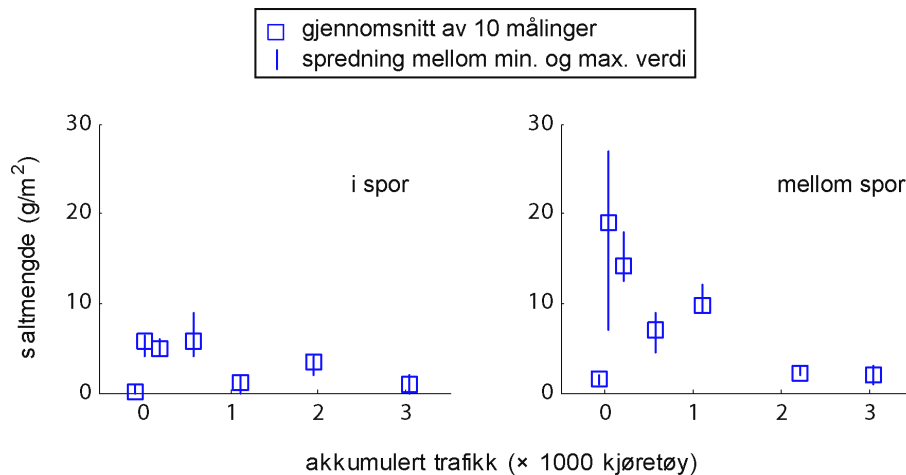
**Figur 3. Utvikling av variasjon i målte saltmengder.**

Både test- og referanseløsningen ble utlagt med tallerkenspredere, som medfører at saltet blir lagt ut i buer. Siden SOBO måleren er av mindre dimensjon enn disse buene ble det målt betydelig romlig variasjon i saltmengde. Derfor ble det utført ti repetisjoner, både i høyre hjulspor og i mellom hjulspor. Denne spredningen avtar i tid fordi trafikken hjelper til å fordele saltet over vegbanen. Denne prosessen er illustrert i Figur 3.

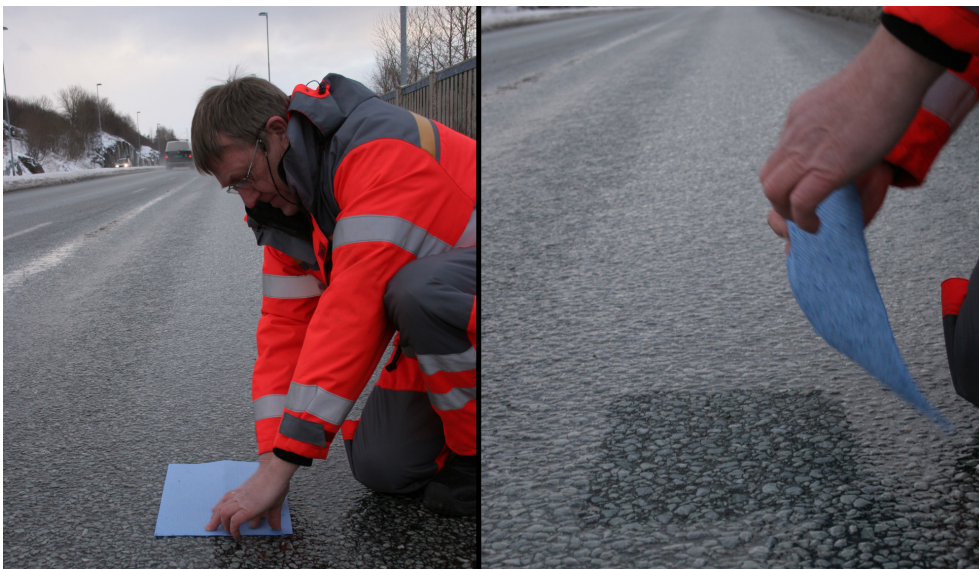
**Figur 4. Utførelse av fuktmålingen og resultatet etter absorbering av vannet.**

Menge vann på veg ble estimert ved å tørke vegbanen med sterk absorberende kluter, som er markedsført under produktnavnet Wettex<sup>tm</sup>. Kluten har et kjent areal og vekten ble målt før og etter absorberingen. Mengde vann på veg blir da beregnet og uttrykt i gram vann per m<sup>2</sup> veioverflate. Måleprosedyren er illustrert i Figur 4.

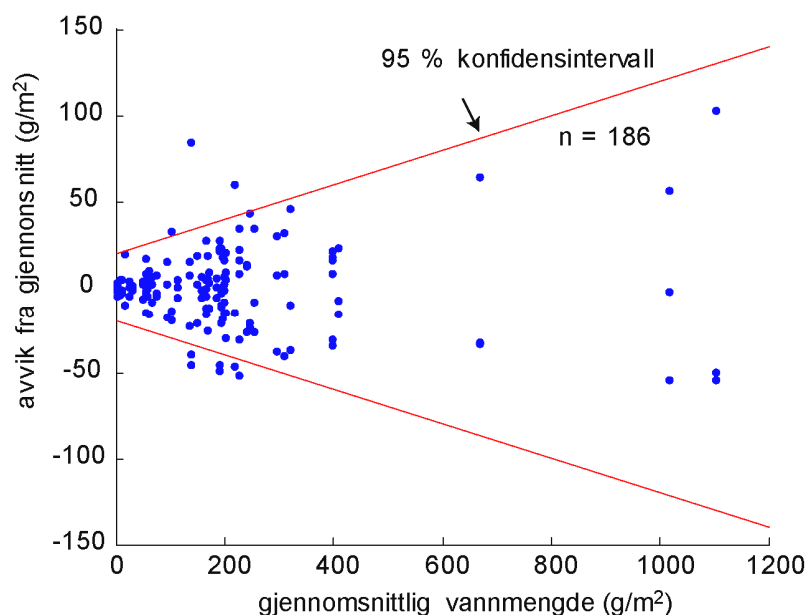
**Figur 5. Spredning i fuktmålinger**

Det var ikke et mål for dette prosjektet og utforske usikkerheten av målemetoden, men den samlede data gir muligheter til noe grove estimater av variasjon i målte verdier. I to kasuser ble det utført tre repetisjoner, både i hjulspor og i mellom hjulspor. Av disse repetisjoner ble det beregnet en gjennomsnittsverdi av fuktmålingene. Avvik fra hver måling fra dette gjennomsnittet er plottet i Figur 5.

Som forventet øker det absolutte avviket med økende vannmengder på veg. Basert på de 186 målinger som har blitt utført kan det defineres et 95 % konfidensintervall, hvor da mindre enn 10 målinger ligger utenfor intervallet. Dette intervallet kan beskrives ved:

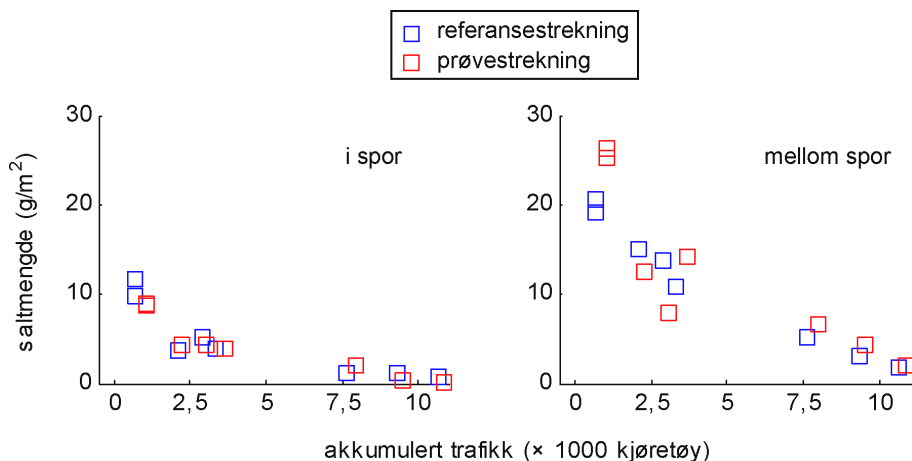
Figur 7. Restsaltforløpet i kasus 1.

Restsaltforløpet i høyre spor og mellom hjulspor er presentert i Figur 7. Hvert datapunkt er gjennomsnittet av ti saltmålinger. Til tross for noe forskjell i vannmengden i mellomspor (100-200 g/m<sup>2</sup> på referansestrekning versus 300-400 g/m<sup>2</sup> på teststrekningen) viser Figur 7 at restsaltforløpet på begge strekningene veldig like.

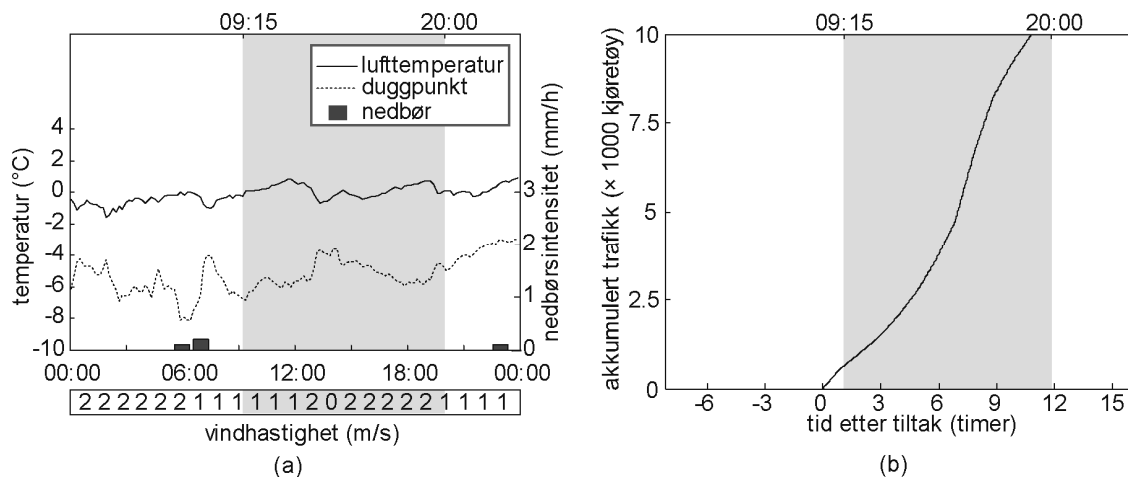
Figur C-1. (a) Klimadata og (b) trafikkdata den 15. februar 2008.

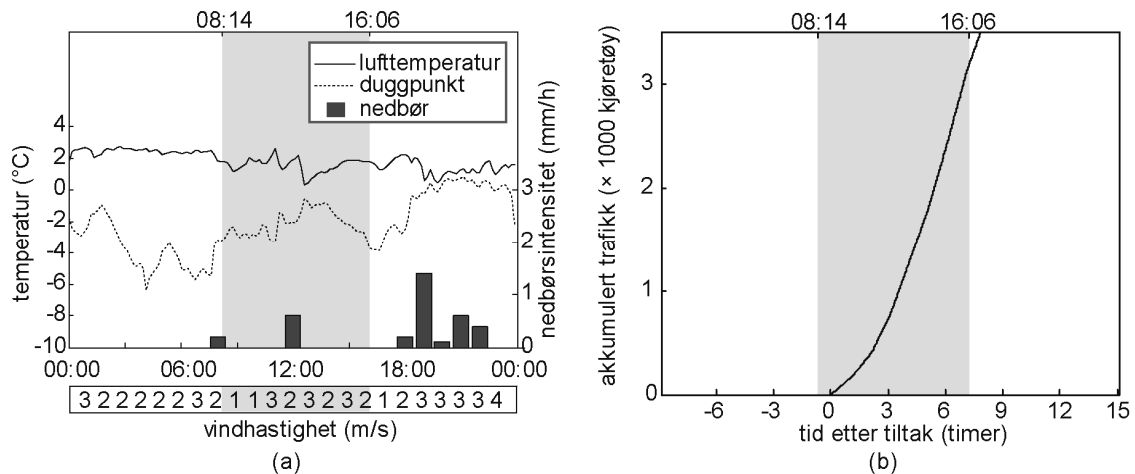
Figur D-1. (a) Klimadata og (b) trafikkdata den 17. februar 2008.

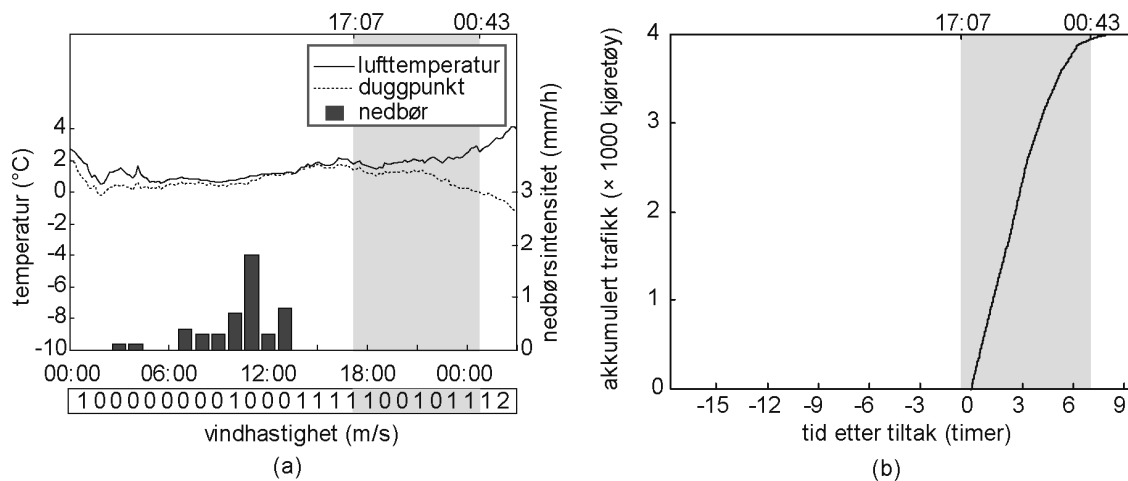
Figur E-1. (a) Klimadata og (b) trafikkdata den 20. februar 2008.

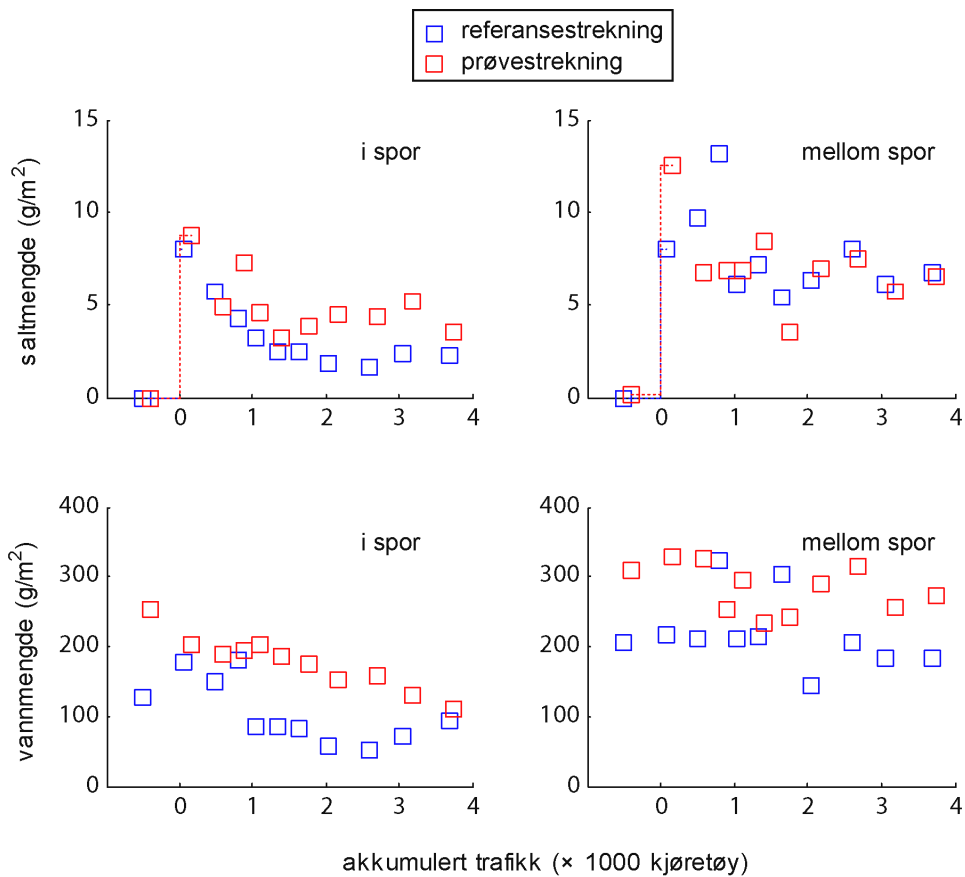
Figur E-2. Salt- og vannmengden i spor og mellom spor, som en funksjon av akkumulert trafikk (20. februar 2008).

På formiddagen regnte det nesten kontinuerlig fram til kl 13:30 og dagen fortsettet deretter med oppholdsvær. Hele formiddagen var asfaltteksturen mettet med vann og det var observert tydelig sprutt fra bilene. Kl 17:07 hadde mengden vann på veg redusert nok for å kunne starte forsøket. Det ble lagt ut  $3 \times 10 \text{ g/m}^2$  saltløsning på referansestrekning og  $3 \times 12 \text{ g/m}^2$  saltløsning med tilsetningsstoff på prøvestrekningen. Under hele observasjonsperioden var det oppholdsvær, men vegen tørket opp relativt sakte pga lite trafikk, lite vind og mangel på solinnstråling. Seint på kvelden begynte det å klare opp og  $\pm$  kl 0:30 ble det lagt merke til at det hadde blitt en skyfri himmel. Klimadata er sammenfattet i Figur E-1. Forløpet i salt- og vannmengde er presentert i Figur E-2.

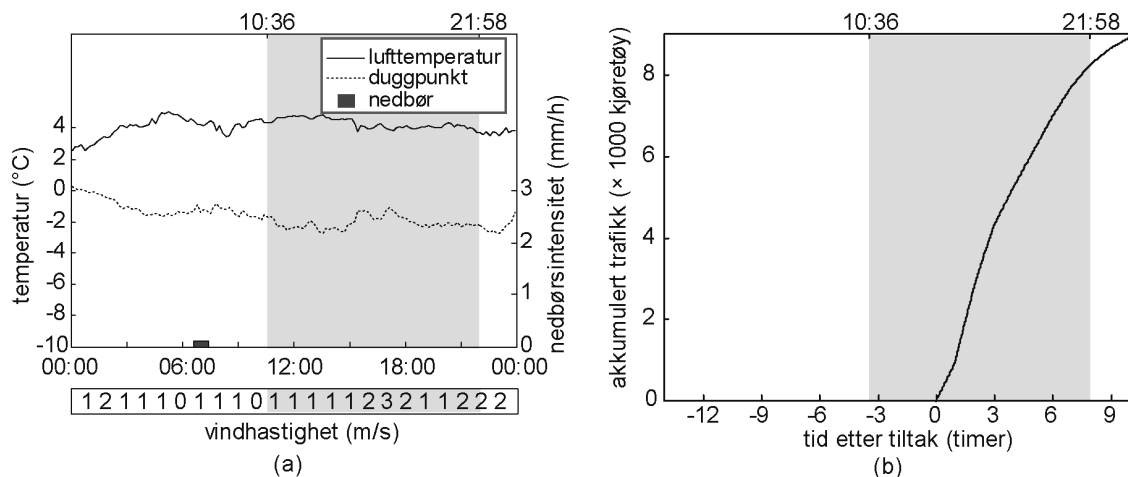
Figur F-1. (a) Klimadata og (b) trafikkdata den 21. februar 2008.

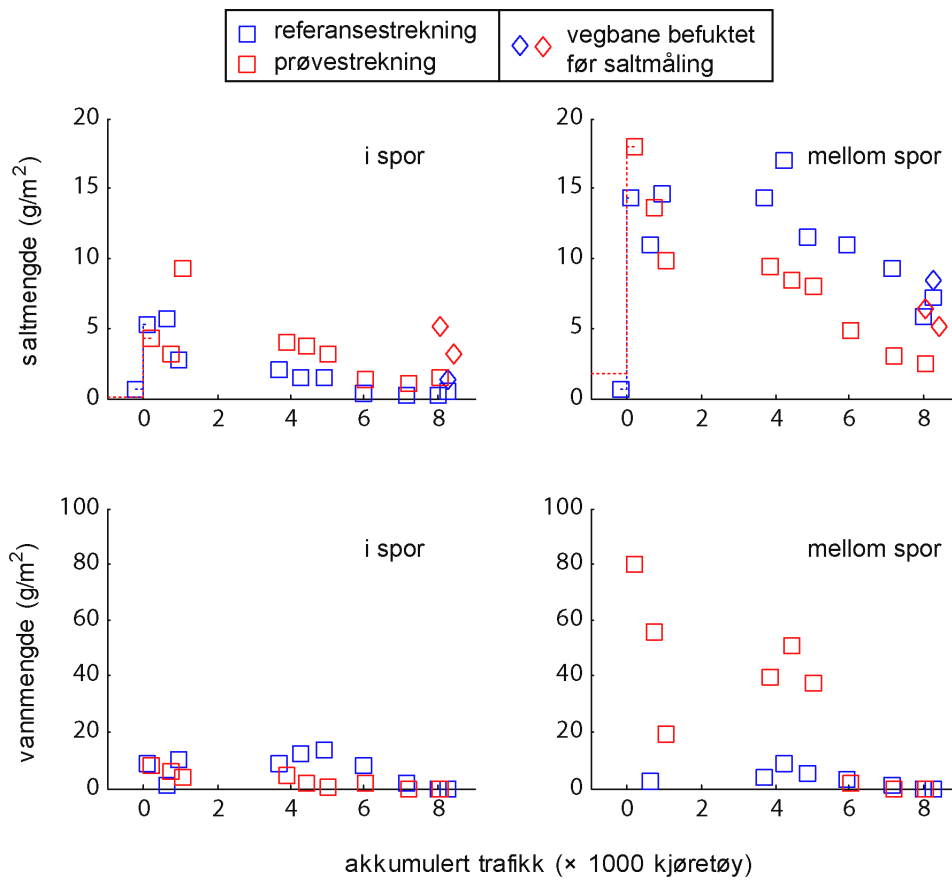
**Figur F-2. Salt- og vannmengden i spor og mellom spor, som en funksjon av akkumulert trafikk (21. februar 2008).**

I begynnelsen av observasjonsperioden var veien fuktig/våt, mens asfalten ikke var mettet med vann. Utlekking fant sted kl 14:04 med  $3 \times 10 \text{ g/m}^2$  saltløsning på referansestreking og  $3 \times 12 \text{ g/m}^2$  saltløsning med tilsetningsstoff på prøvestrekingen. Cirka kl 18:00 (4 timer og 6000 kjøretøy etter tiltak) var veien nesten tørr, både i spor og mellom spor. Klimadata er gitt i Figur F-1. Forløpet i salt- og vannmengde er presentert i Figur F-2.

Veibanen ble befuktet med vann før restsaltmålinger ble foretatt. På referansestrekingen økte målte verdien med cirka  $1 \text{ g/m}^2$ , mens på prøvestrekingen var økningen cirka  $4 \text{ g/m}^2$ . Det er viktig å påpeke at befuktningen her foregikk med å sprinkle vann fra en flaske på vegbanen. Med denne befuktningsmetoden var det vanskelig å unngå at vann begynte å avrenne.

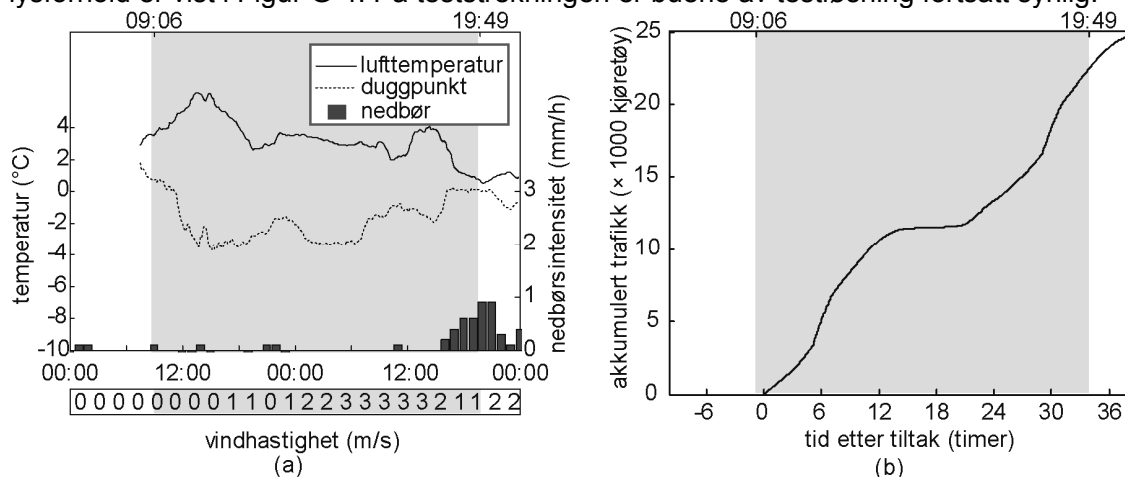
Figur G-1. (a) Klimadata og (b) trafikdata den 2. og 3. april 2008.

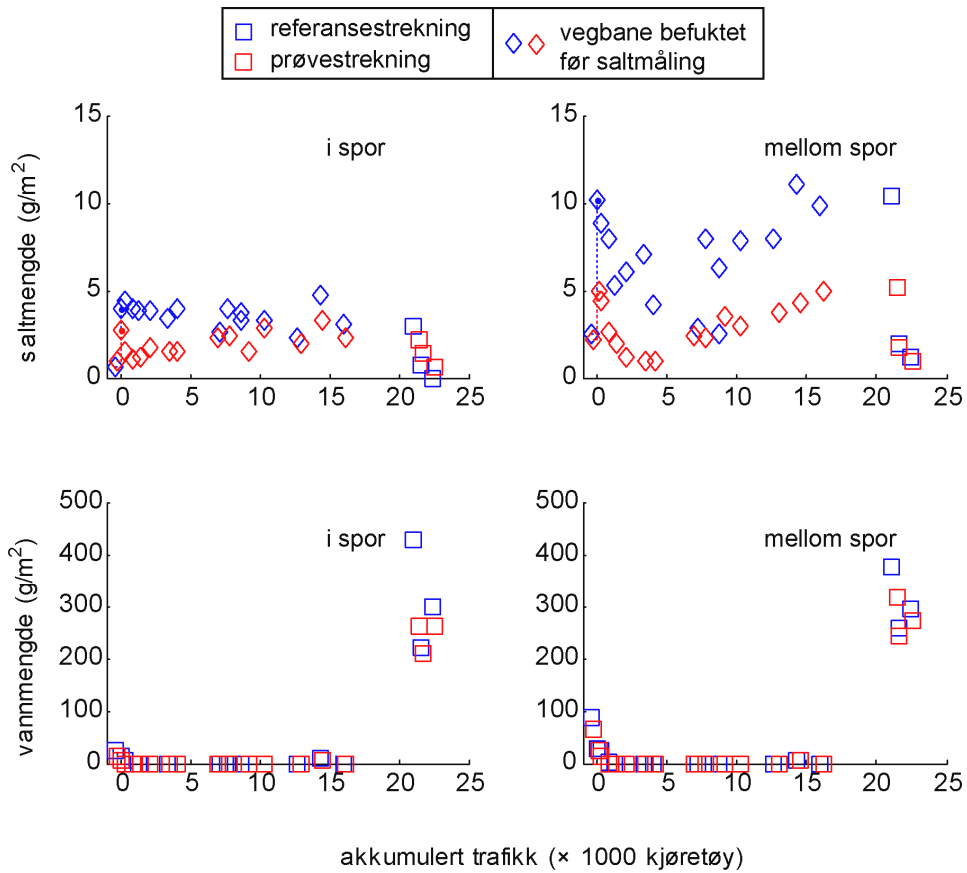
Figur G-2. Salt- og vannmengden i spor og mellom spor, som en funksjon av akkumulert trafikk (2. og 3. april 2008).

I begynnelsen av observasjonsperioden var veibanen fuktig/våt (asfaltteksturen var ikke mettet med vann). Kl 9:55 ble det lagt ut  $1 \times 30 \text{ g/m}^2$  saltløsning på referansestrekning og  $1 \times 30 \text{ g/m}^2$  saltløsning med tilsetningsstoff på prøvestrekningen. Det regnet litt under utleggingen, men det sprutt fra bilene var bare så vidt synlig. Det var stort sett oppholdsvær utover dagen. Rundt kl 12:00 hadde veien tørket opp. Oppholdsværet fortsettet til neste dag kl 11:00 hvor det kom i en kort periode litt regn, men nedbørsmengden var her nok til å gjøre veien særlig våt. Kl 16:30 begynte det å regne igjen, som økte i intensitet. Kl 19:49 var saltmengden var ned til  $1 \text{ g/m}^2$ . Klima- og trafikdata er presentert i Figur G-1. Salt- og vannmengder er presentert i Figur G-2.

Bortsett fra de målingene i siste regnperioden ble veioverflaten befuktet før saltmålingene ble foretatt. Saltmengden holdte seg stabilt helt til siste regnværet på 3. april kl 16:30. Den tilsynelatende nedgang i saltmengden i mellomspor mellom 0 og 5000 kjøretøy skilles sannsynligvis at det var for kort tid mellom befuktning og måling. Da denne effekten ble oppdraget ble et brukt mer ventetid mellom befuktning og måling, som resulterte i høyere saltmålinger.

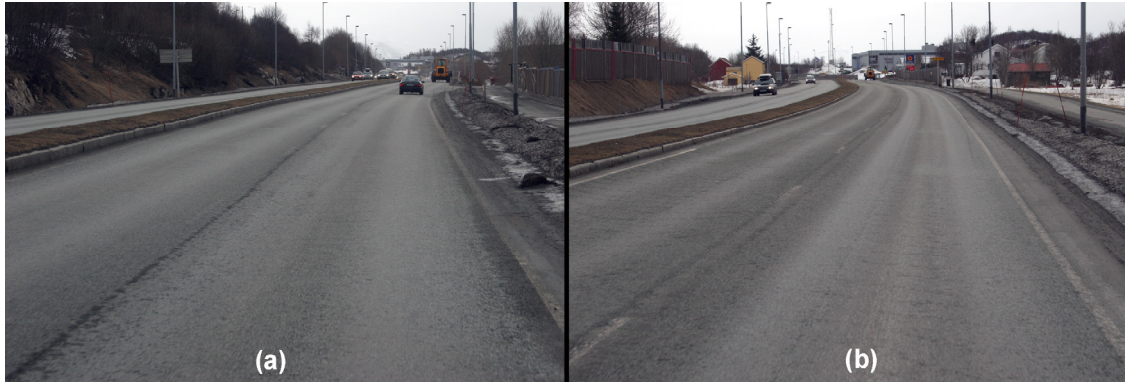
**Figur G-4. Oversiktsbilde av (a) referansestrekning, og (b) teststrekning, 24 timer, og 12500 kjøretøypasseringer etter tiltak. Bildene er tatt kort etter hverandre under samme lysforhold. På teststrekningen kan man fortsatt se buene av testløsning, som var ikke synlig på referansestrekningen.**
