Statens vegvesen
Vegdirektoratet

Prosjektrapport

RENHOLD I TUNNELER

Driftsteknisk avdeling
September 1997

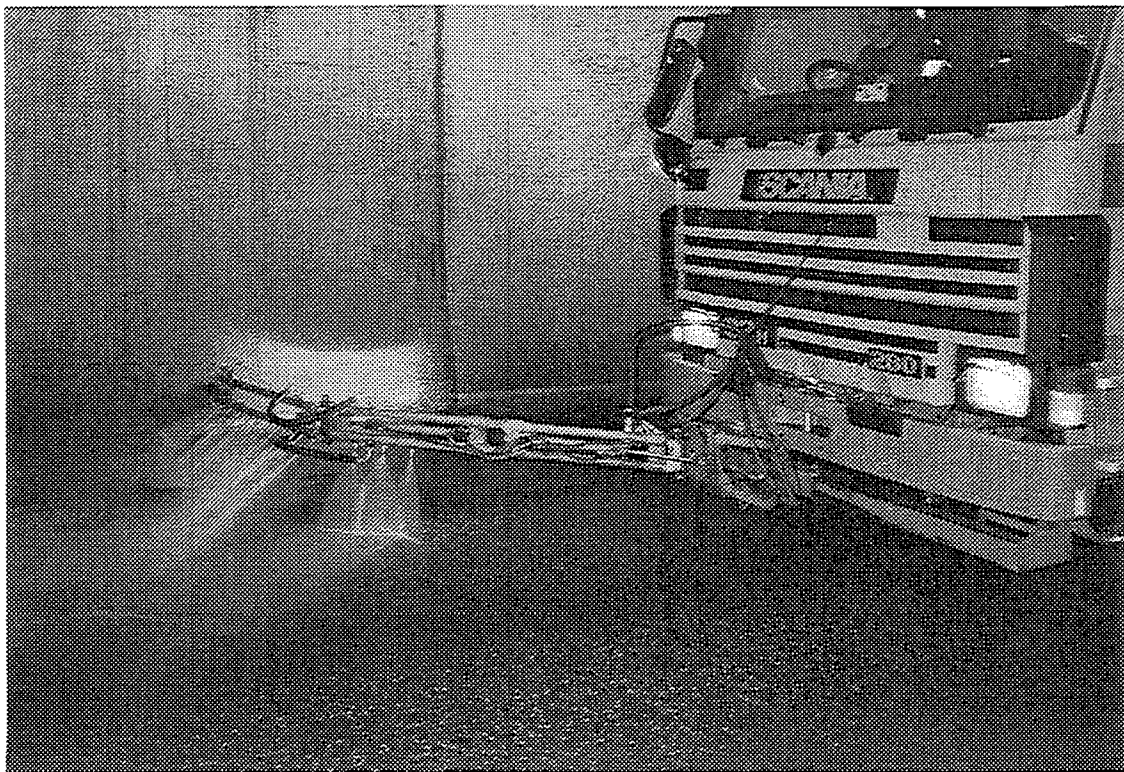
Figur 7 *Supervaskeren i aksjon*

Rengjøring av vegbanen ble utført med Oslo vei's Broddway supersuger.

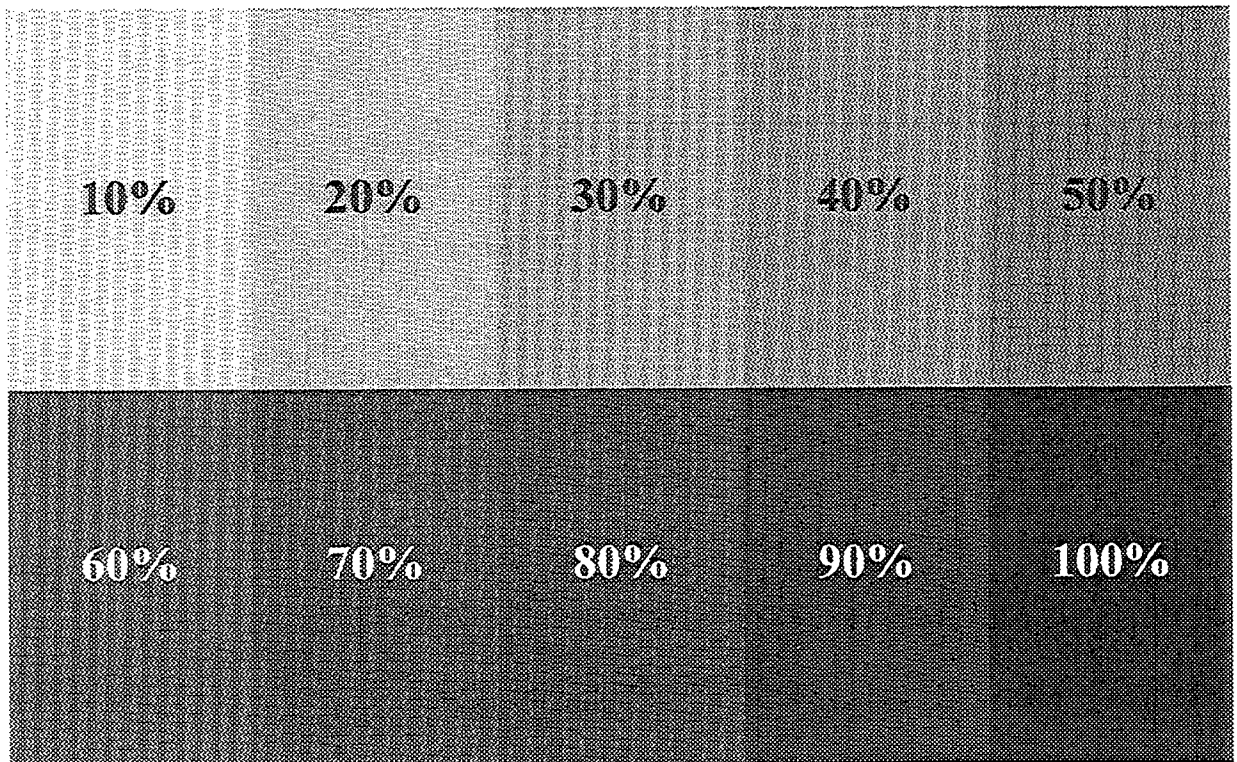
Måling av tilsmussingen ble foretatt mot faste referanseflater slik som vist figur 8 nedenfor. Målingene startet ved renvasket tunnel og diagrammene viser hvordan tilsmussingen øker over tid i den enkelte tunnel.

Figur 8 Referansefelt for å bedømme tilsmussingen

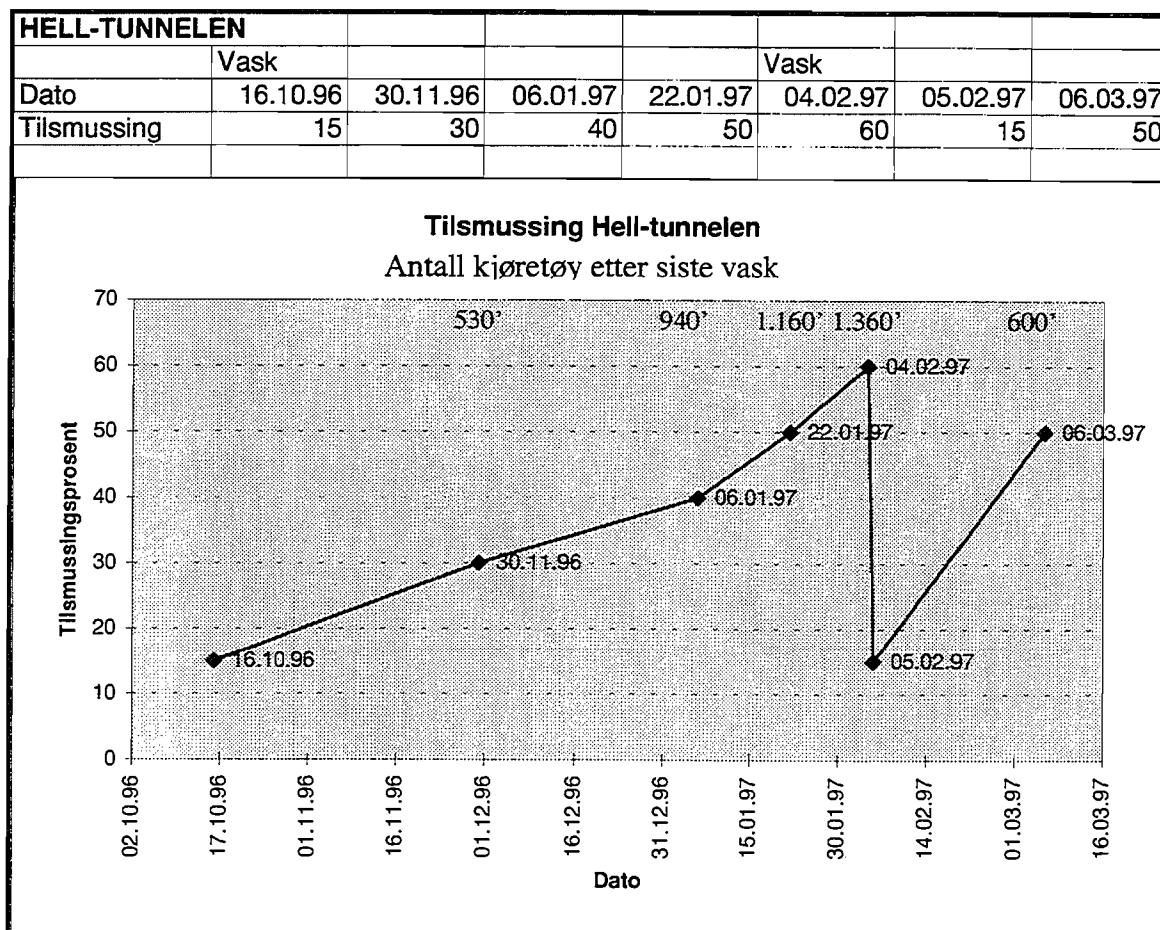
I Helltunnelen økte tilsmussingen med drøye 40% i løpet av 16 uker, slik det fremgår av fremstillingen nedenfor. I denne perioden passerte 1.360.000 kjøretøyer. Tunnelen ga inntrykk av å være skitten på dette stadiet og vask var påkrevet. Også i Helltunnelen var det montert indikatorer som i Damsgårdtunnelen.

Figur 12 Tilsmussingstakt i Helltunnelen

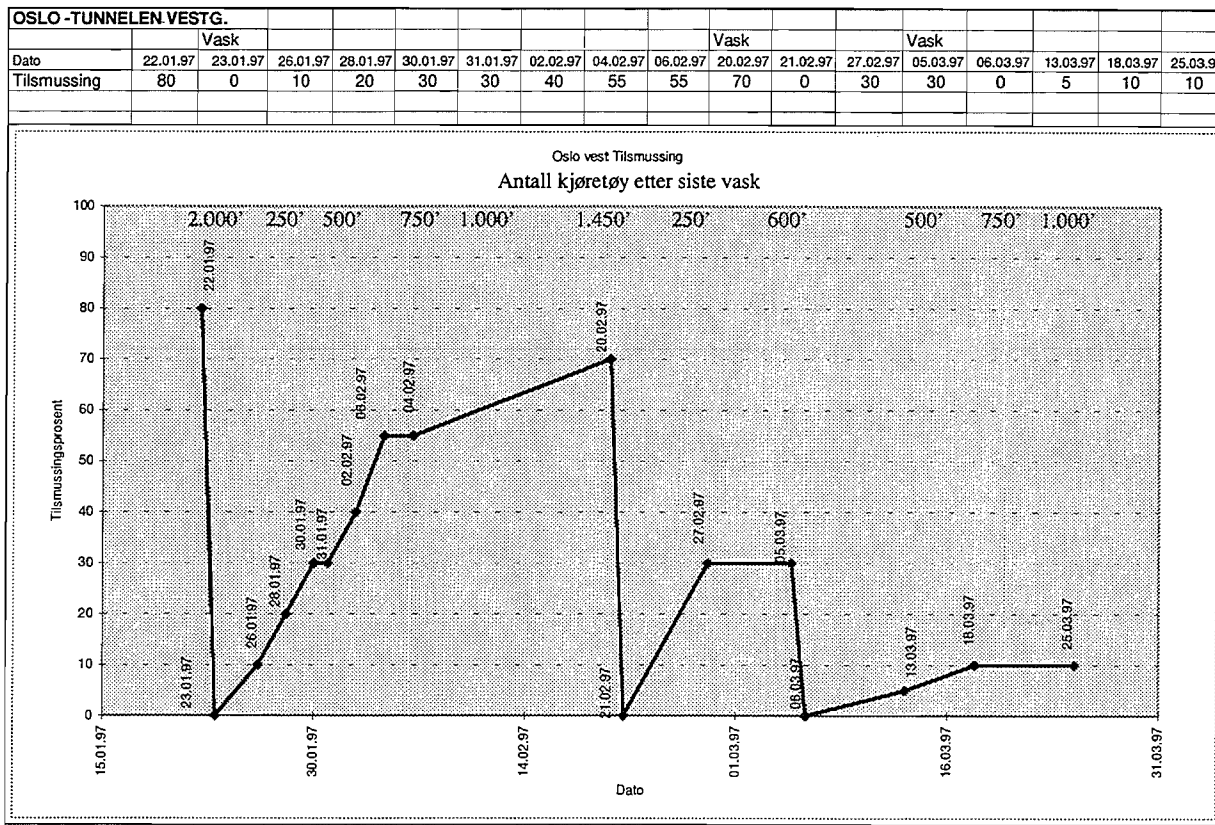
Oppfølgingen i Oslotunnelen foregikk til dels samtidig med forsøkene med intensivt dekkerenhold. Derfor er antall observasjoner langt flere enn i de andre tunnelene. Som det fremgår av fremstillingen nedenfor økte tilsmussingen med 70% i løpet av 4 uker. I denne perioden passere det 1.450.000 kjøretøyer. Det var montert tilsvarende indikatorer som i Damsgård og Hell. Det som fremgår tydelig fra oppfølgingen i Oslotunnelen er at resultatene fra den første oppfølgingsperioden (23.01. - 20.02) er totalt annerledes enn den siste perioden. Dette skyldes at det ikke falt nedbør i Oslo den siste oppfølgingsperioden, hvilket gjorde at vegbanen var tørr hele tiden. Derav kan man konstatere at tilsmussingsgraden i tunnelen i meget stor grad bestemmes av klimaet. Det må også bety at det oppstår langt mer piggdekkslitasje når asfalten er våt. Denne konklusjonen understøttes for øvrig av resultater

Figur 13 Tilsmussingstakt i Oslotunnelen
