## Intern rapport nr. 2371

Resultater fra tester av  
Fastsandspredere og nytt  
strømiddel i uke 4/2004

# SINTEF RAPPORT

Torgeir Vaa

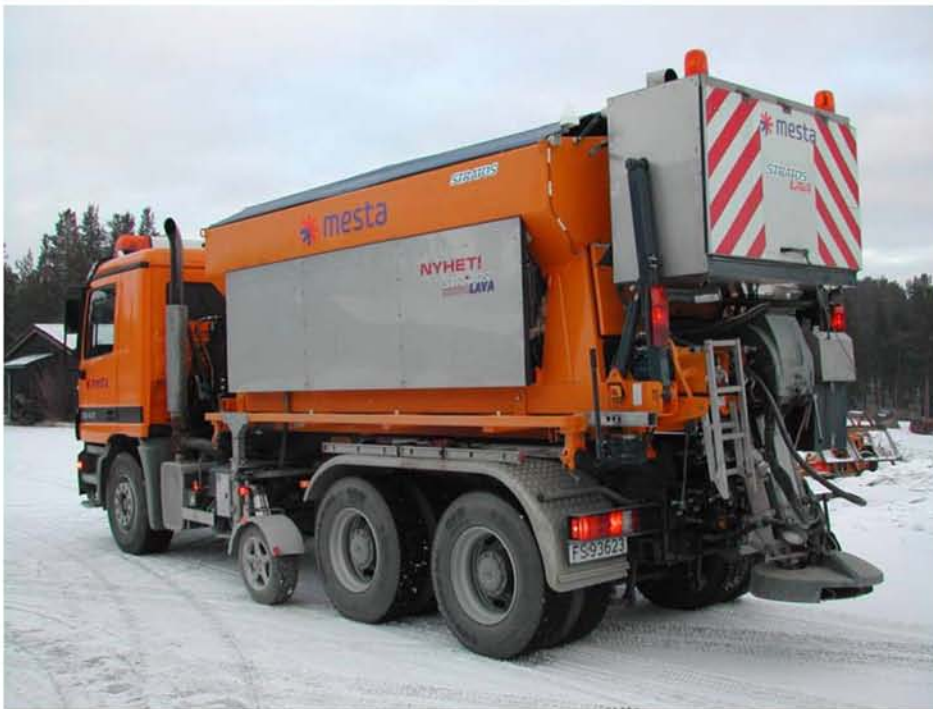
Figur 2.1 viser enheten fra Tynset som ble testet på Dombås i uke 4/2004. Dette er den første generasjonen Stratos Lava som ble produsert av Nido fabrikken i Nederland. Brennersystemet fra Nido har en total effekt på 250 kW fordelt med 80 kW på hver brenner. Til hver brenner er det en vannpumpe som gir 20 l/min. Antall brennere og pumper som går på Stratos Lava I er ikke direkte hastighetsavhengig, men går i 3 trinn. Tidspunktet for når neste trinn slår inn er knyttet til bestemte hastigheter.

På bildet av Stratos Lava I kan en se friksjonsmåler av typen Kofriks montert like foran boggieakslingen. Dette er et utstyr som har vært under uttesting på strøbil sesongen 2003/2004.

*Figur 2.1: Stratos Lava I, Mesta Tynset*

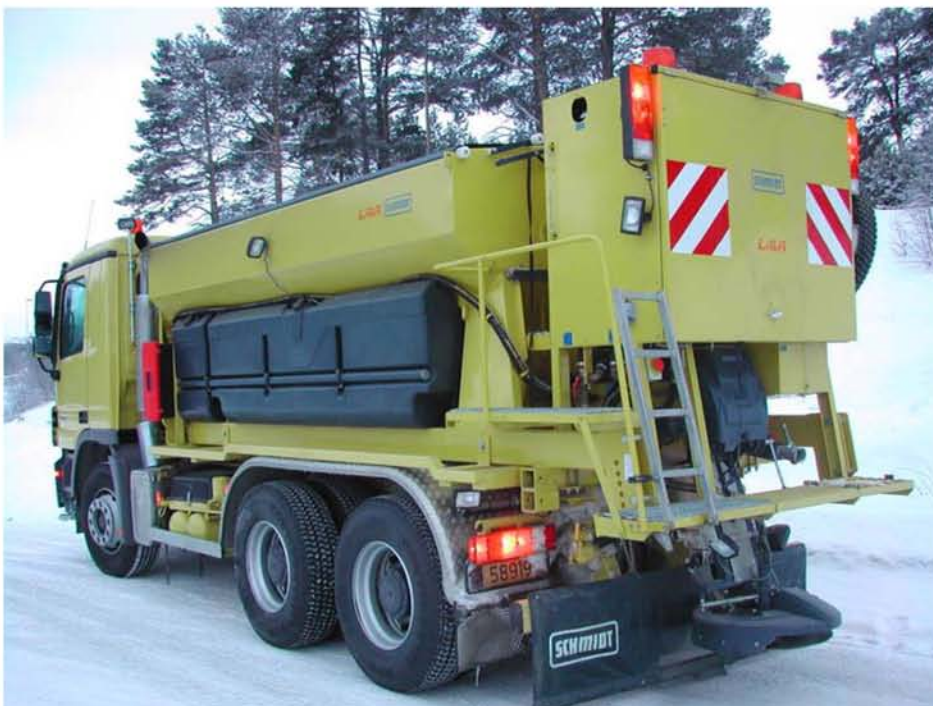
Figur 2.2 viser enheten fra Luftforsvaret i Bodø av typen Stratos Lava II som ble testet på Dombås i uke 4/2004.

*Figur 2.2: Stratos Lava II, Luftforsvaret Bodø*

Brennersystemet på Stratos Lava II har en noe større varmeeffekt enn på Lava I. Totaleffekten er økt til 270 kW fordelt på 3 brennere. Stratos Lava II er tilpasset kravet om hastighetsavhengighet, og er noe modifisert i forhold til Stratos Lava I.

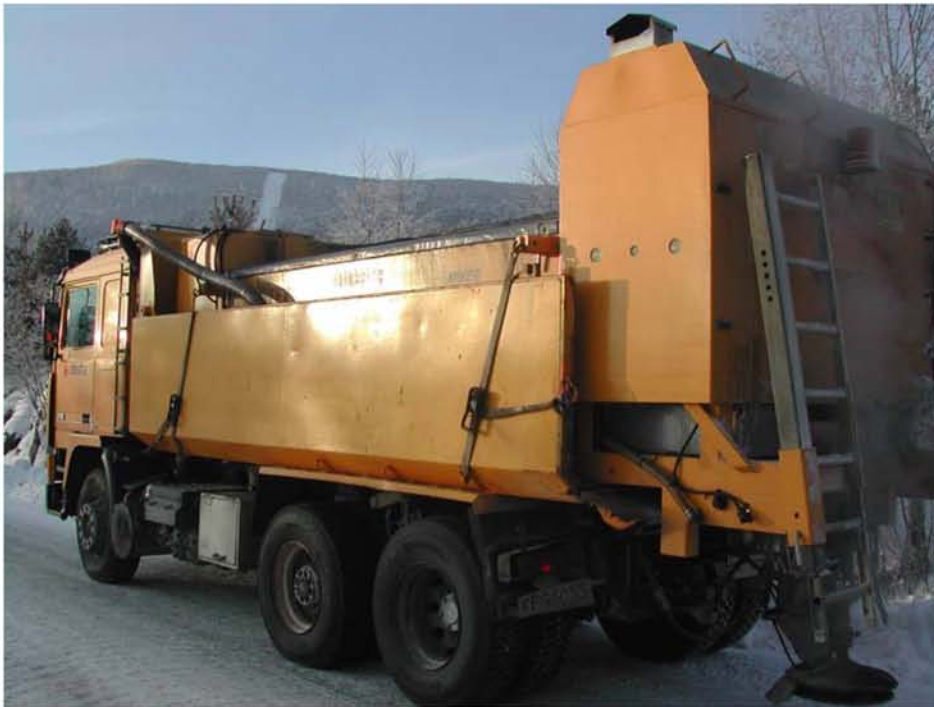
Figur 2.3 viser bilde av Falköpings Fastsandenhet som ble levert sesongen 2002/2003.

*Figur 2.3: Fastsandspreder levert av Falköping til sesongen 2002/2003*

Enheten fra Falköping er utstyrt med et standard varmtvannsaggregat med én brenner på 300 kW. Vekslere og en sirkulasjonspumpe er integrert i en glykolfylt lukket krets. Totalt vannvolum i en isolert tank er på 2100 liter (økt fra 1800 liter siden forrige sesong).

Falköping enheten er hastighetssynkron når det gjelder vanntilsetning (vegavhengig). Til forskjell fra enhetene fra de andre leverandørene har Falköpingenheten et selvdrenerende system for frostsikring. De andre enhetene er basert på at frostsikringen skjer ved bruk av glykol fra separat tank.

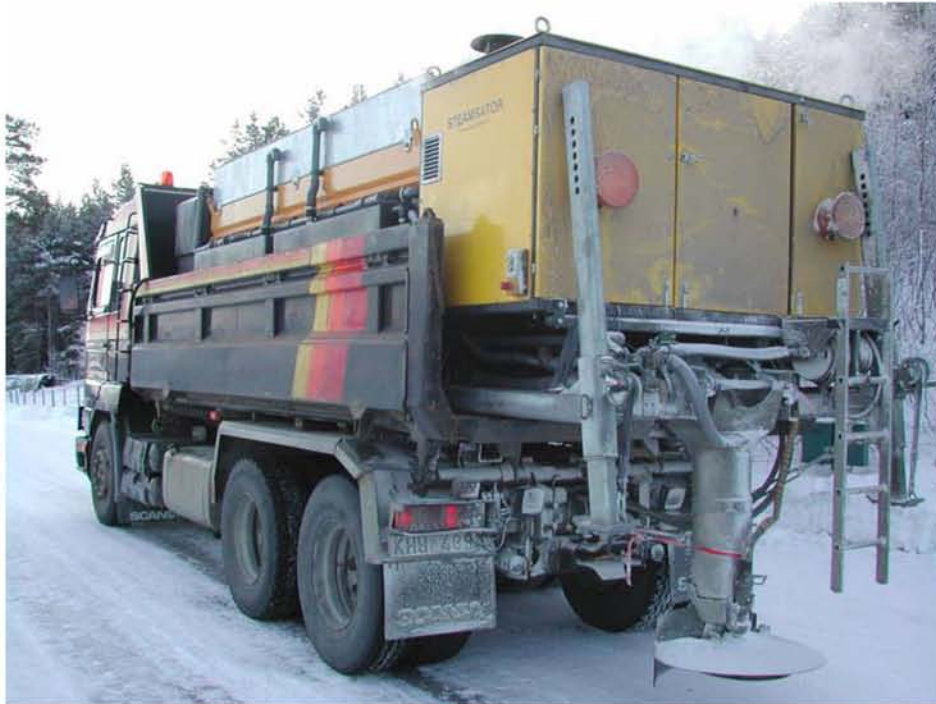
Figur 2.4 viser sandsprederen fra Arctic Machine som ble testet på Dombås i uke 4/2004. Systemet er bygd opp på en Teho spreder og med basis i en dampgenerator som på siste modell er flyttet bak strøcontaineren. Dampgeneratoren har en effekt på 200 kW. Dampsystemet består av en brenner, hydraulisk vannpumpe, elektrisk kontrollpanel, fjernstyrt kontrollpanel og varsel- og reguleringsfunksjoner. Varmen fra dampgeneratoren kan kontrolleres og reguleres under kjøring.

**Figur 2.4:** Fastsandspreder fra Arctic Machine

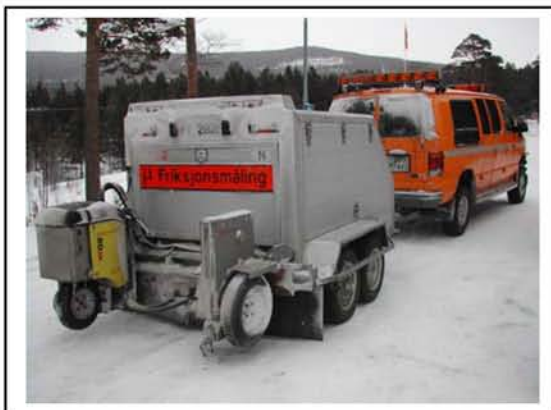
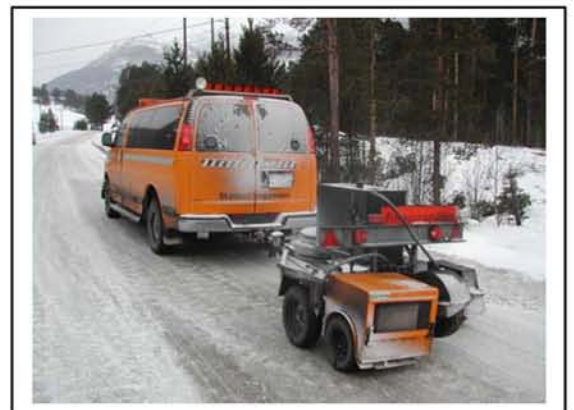
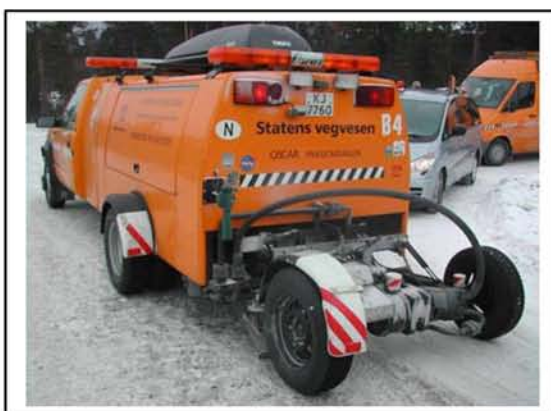
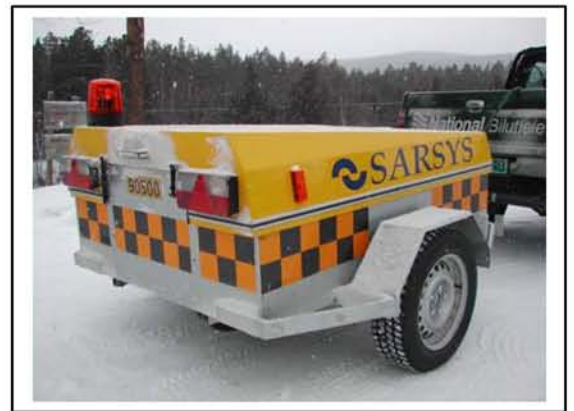
Figurene 2.17 - 2.20 viser bilder av de ulike typene friksjonsmålere som ble benyttet.

Alle Roar-målerne og Oscar måler variabel slipp, mens Oscar og Roar Mark III også kan benyttes for måling av fastslipp. Sarsys er en fastslipp måler.

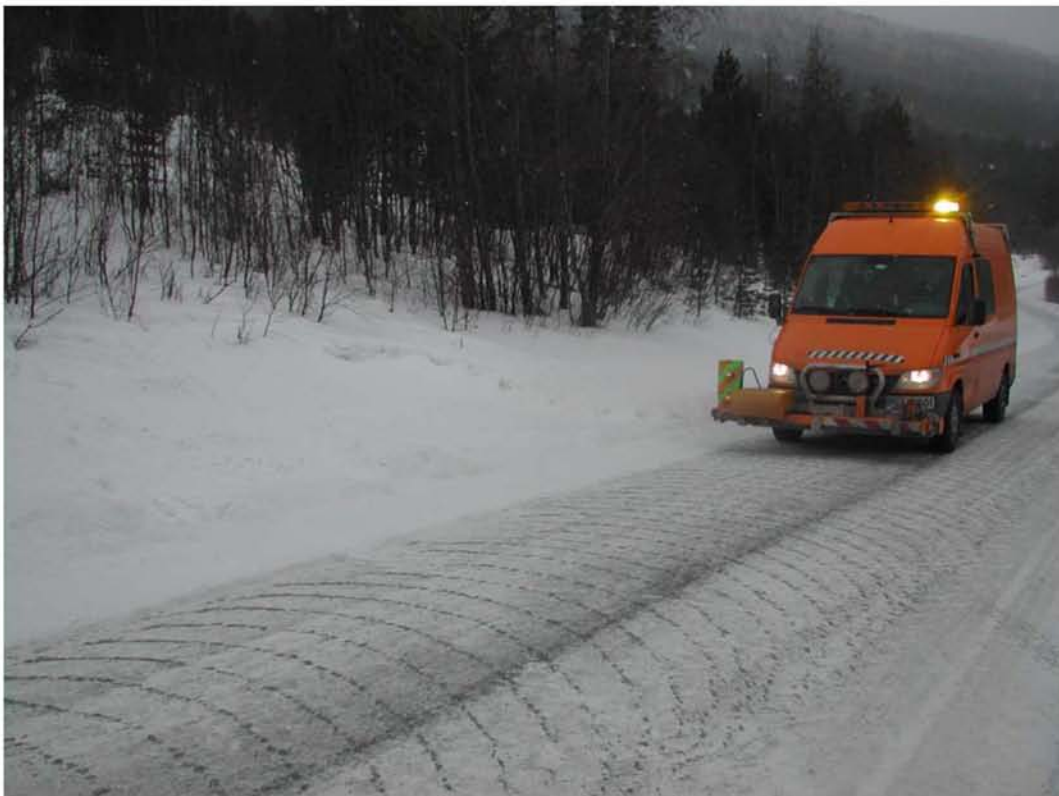
I tillegg til friksjonsmålebilene deltok en spormålebil fra Region sør, se figur 2.21 både for å foreta målinger av spor og jevnhet samt ta bilder med VidKon. Vidkon systemet var stilt inn på bildetagning hver 20. meter.

*Figur 2.21: Målebil for spormålinger*

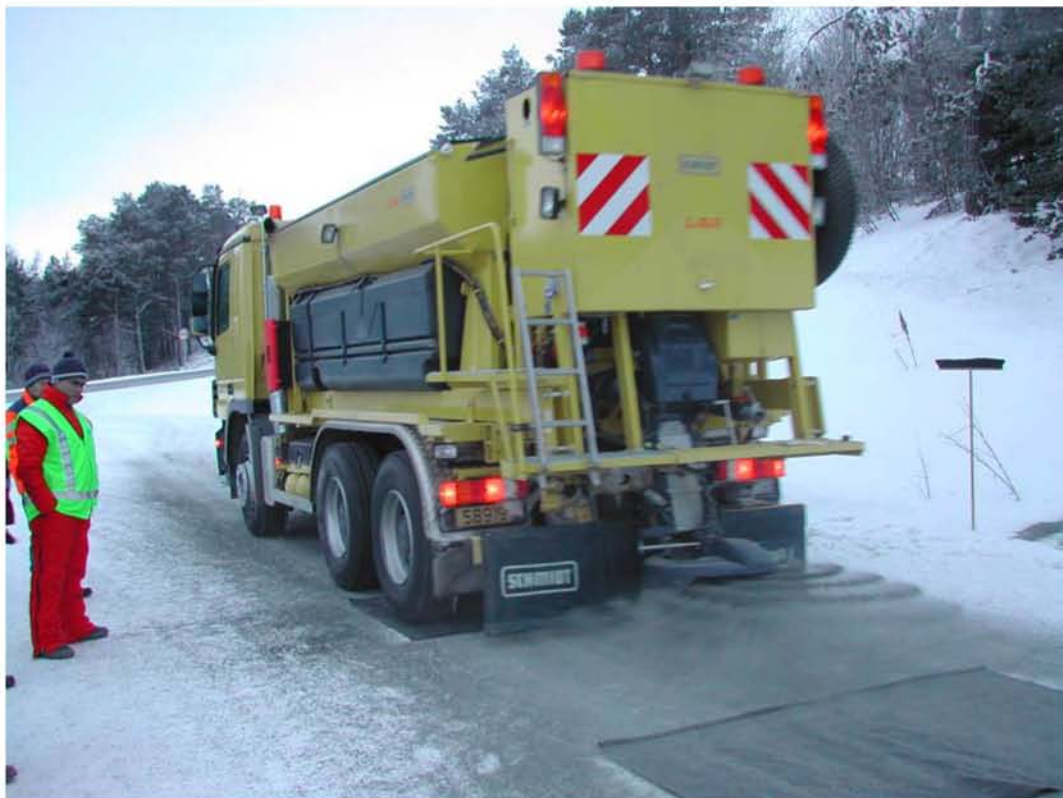
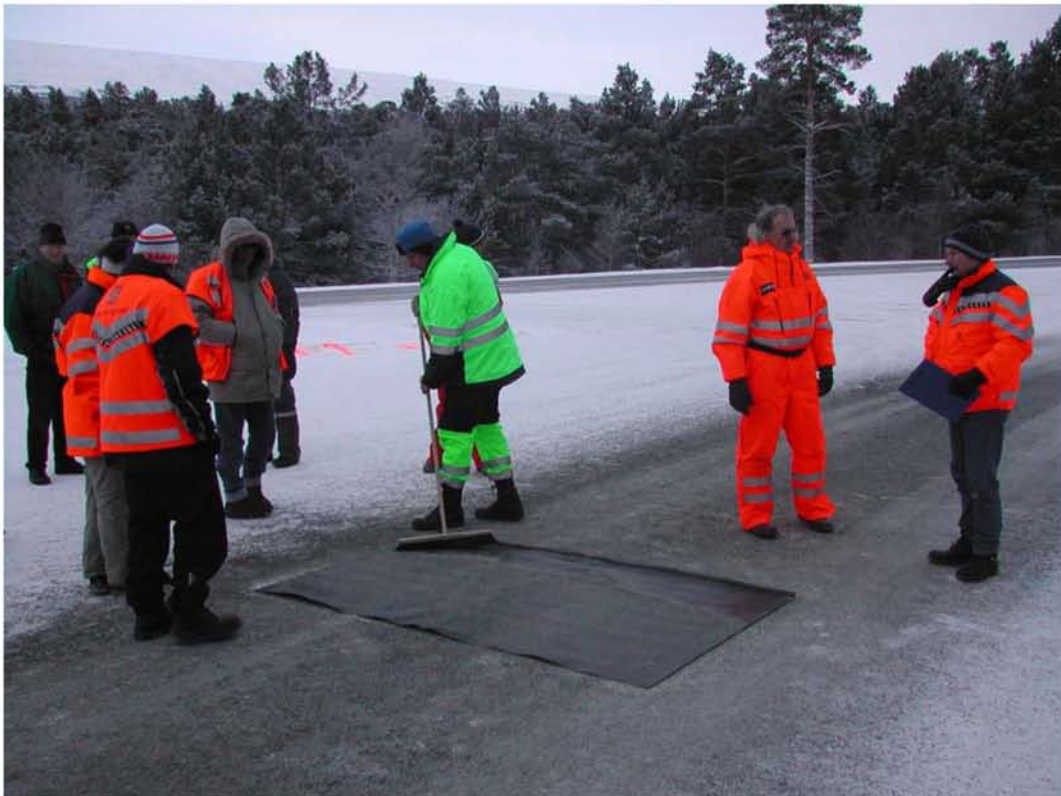
Kalibrering av strøbilene ble foretatt etter standard prosedyre, se figur 3.1 og 3.2.

*Figur 3.1: Kalibrering av strøapparater*

*Figur 3.2: Kalibrering av strøpparater, oppsamling av grus*

Til kalibreringen benyttes det en gummitatte på 3 m<sup>2</sup>. Etter en overfart samles grusen opp og veies. Testen gjentas inntil kalibreringsmålet på 180 eller 200 gram/m<sup>2</sup> er nådd.

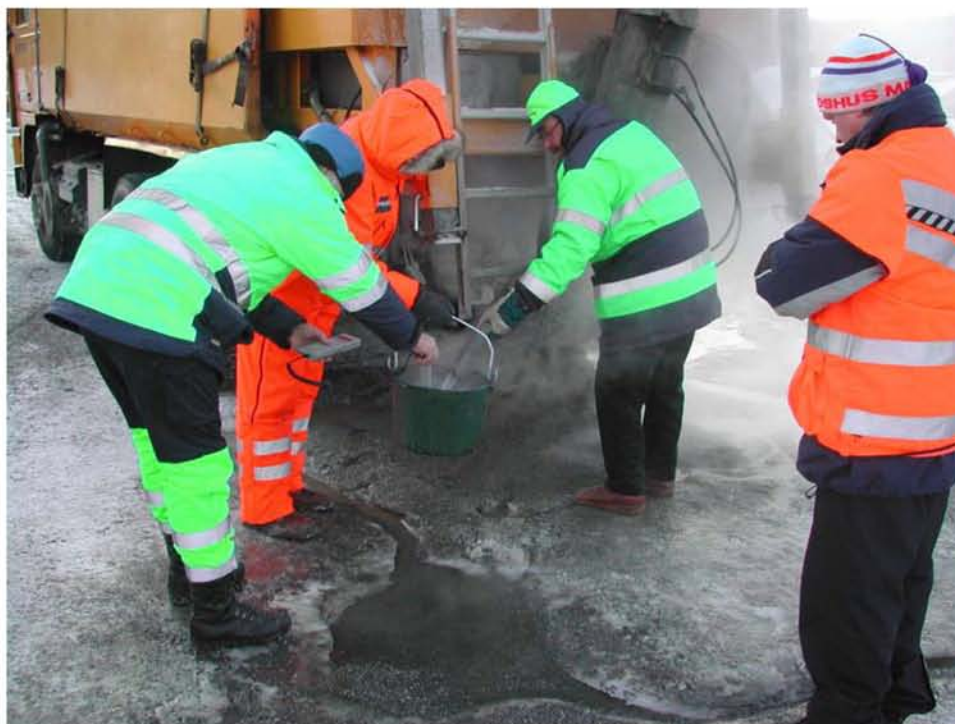
21. januar ble det foretatt en kontroll av vanntemperaturen, se figur 3.10.

*Figur 3.10: Kontroll av vanntemperatur*

Kontrollen av vanntemperaturen ble foretatt slik at alle enhetene fylte opp vanntankene og startet brennersystemet med kaldt vann i tankene. Leverandørens instruks var å gi klarsignal når bilen var driftsklar, for at en derved også å kunne kontrollere oppvarmingstida. Det ble under den samme testen også foretatt kontroll av strøbredden ved stillstand. Resultatene fra denne testen er oppsummert i tabell 3.5.

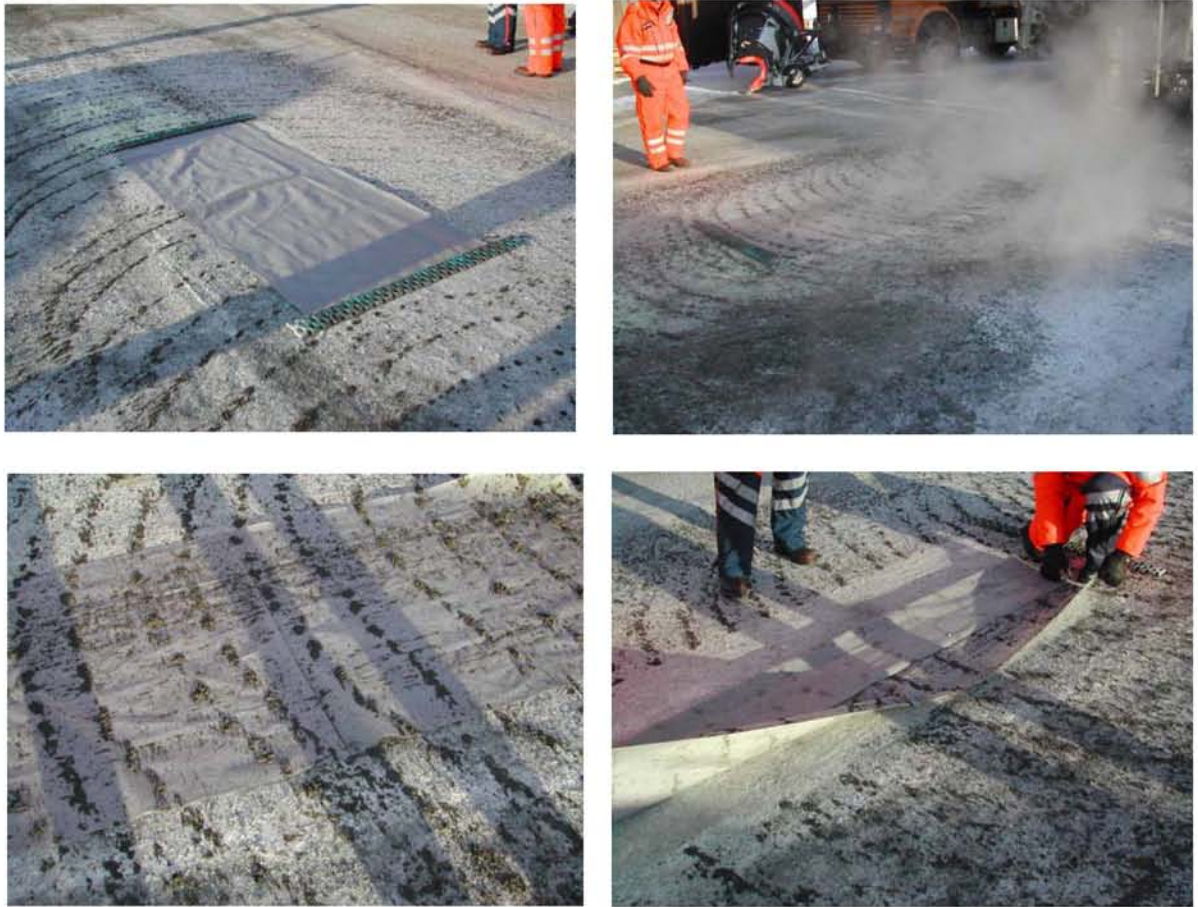
Under testene på Dombås i januar 2004 ble det tatt i bruk en metode med å benytte fiberduk på 2 m<sup>2</sup> for å kontrollere utlagte mengder grus og vann, se figur 3.11.

**Figur 3.11:** Materialprøvetaking ved bruk av fiberduk

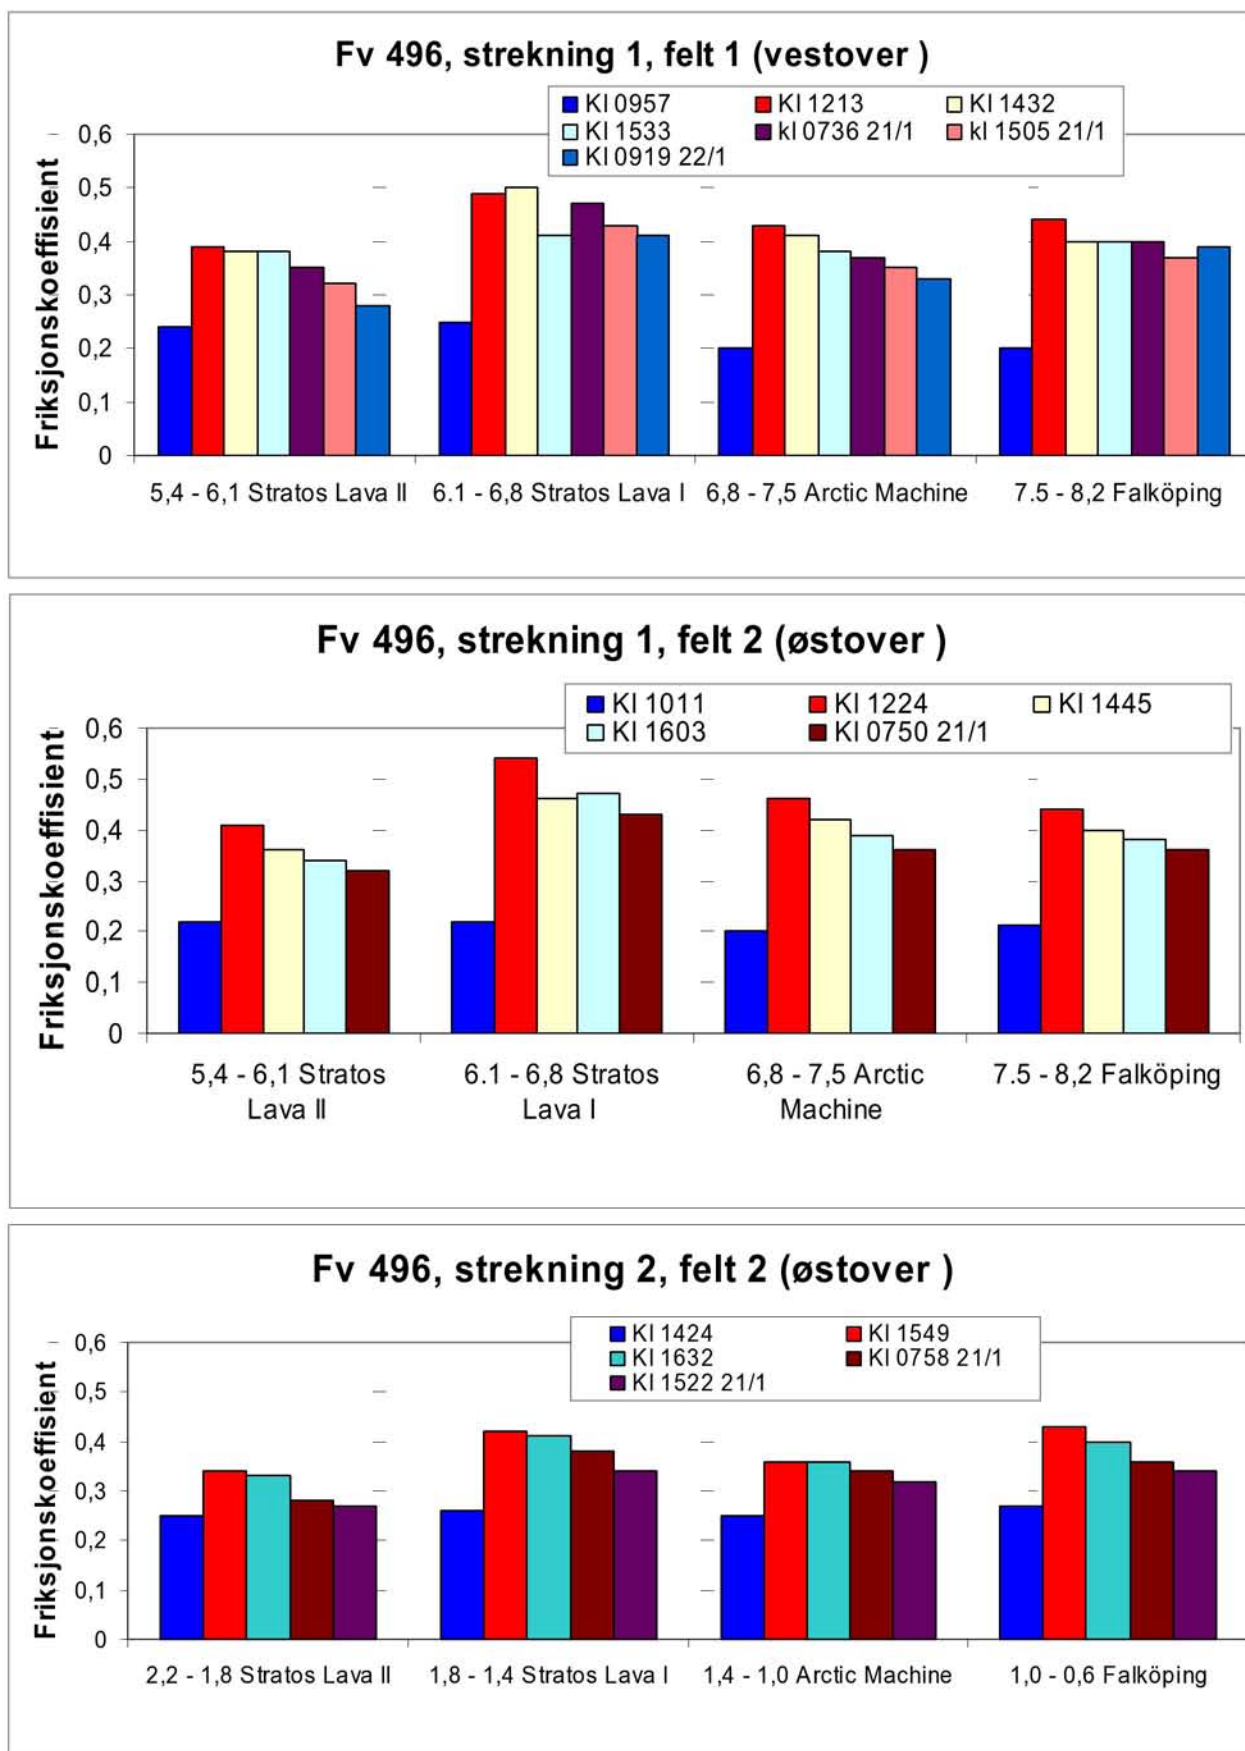
I figur 3.23 er sammenstilt resultatene fra Fastsandtiltak på strekning 1 og 2 på Fv 496. Stratos Lava II kom ut med det dårligste resultatet og Stratos Lava I med det beste resultatet. Inntrykket var også at LTFV Falköping kom noe bedre ut enn Arctic Machine første dagen, men forskjellene var små.

**Figur 3.23:** Test av Fastsandutstyr på Fv 496 20. januar 2004. Blå farge: friksjon like før tiltak. Rød farge: friksjon like etter tiltak

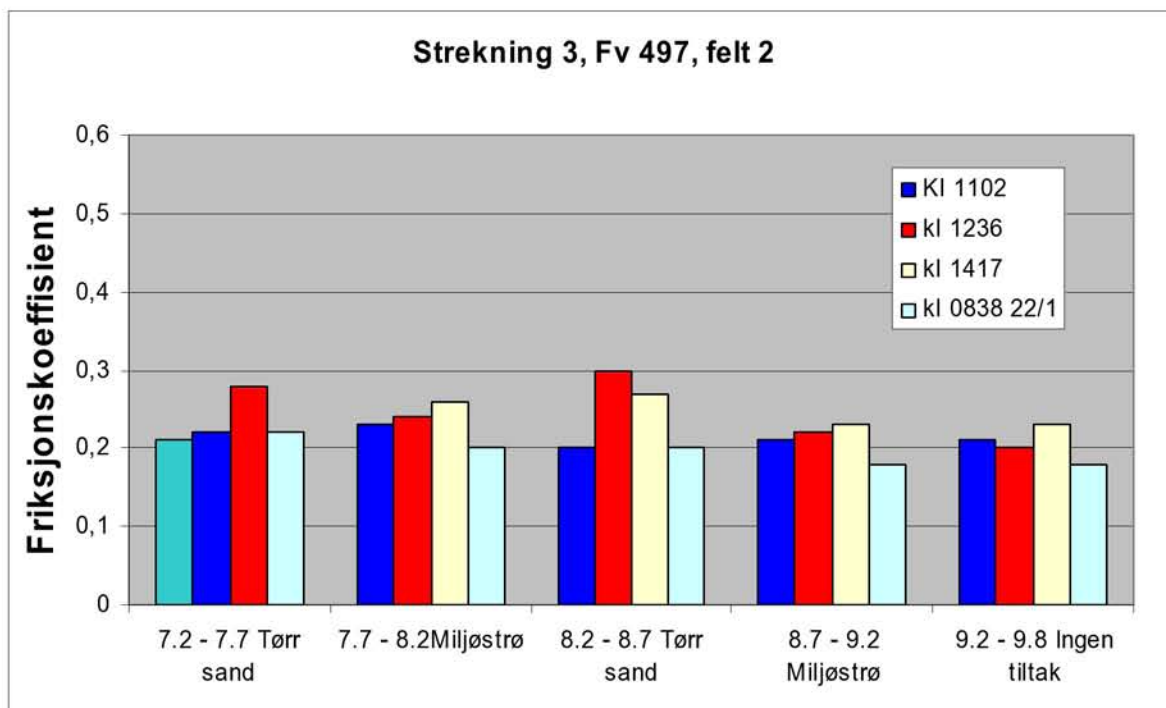
**Figur 3.24:** Test av Miljøstrø og tørr sand på Fv 497 21. januar 2004. Blå farge: friksjon like før tiltak. Rød farge: friksjon like etter tiltak

Figur 3.24 viser resultatene fra testene av Miljøstrø og tørr sand på Fv 497. Det var ingen utslag for Miljøstrø som har sammenheng med at det ikke var mulig å få ut masse i det hele tatt på grunn av kulden. For tørr sand var friksjonsverdiene mer normale andre forsøksdagen.

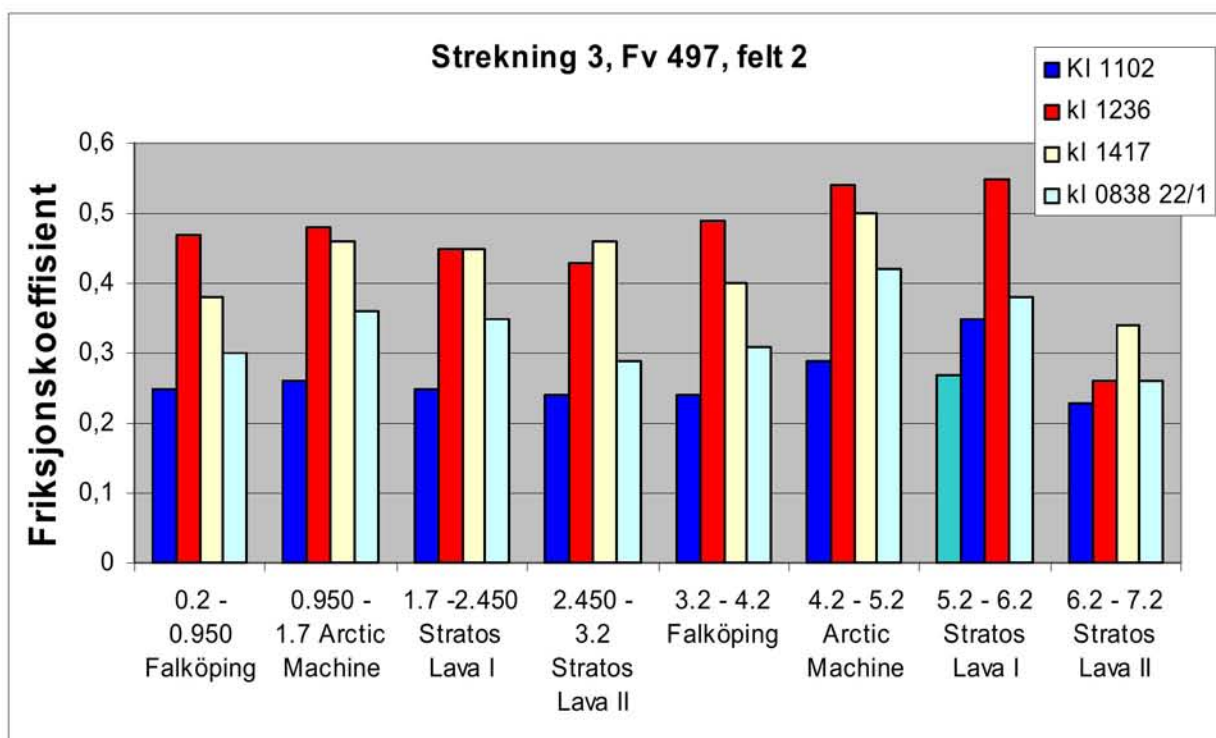
**Figur 3.25:** Test av Fastsandutstyr på Fv 497 21. januar 2004. Blå farge: friksjon like før tiltak. Rød farge: friksjon like etter tiltak

Figur 3.25 viser resultatene fra Fastsandtiltak på Fv 497 andre forsøksdagen. Delfeltet for Stratos Lava II mellom km 6,2 og 7,2 ble helt mislykket pga problemer med vanntilførselen. De øvrige resultatene er nokså jevne på tross av til dels betydelig forskjeller i utlagte mengder, jfr side 23. En skal derfor også være forsiktig med å tolke resultatene. Det kan imidlertid være en tendens til at friksjonen etter Falköping faller noe raskere enn de for de øvrige sprederne. Muligens pga mindre dosering. Arctic Machine som la ut størst mengde strødde det feltet som holdt seg best i friksjonsnivå.

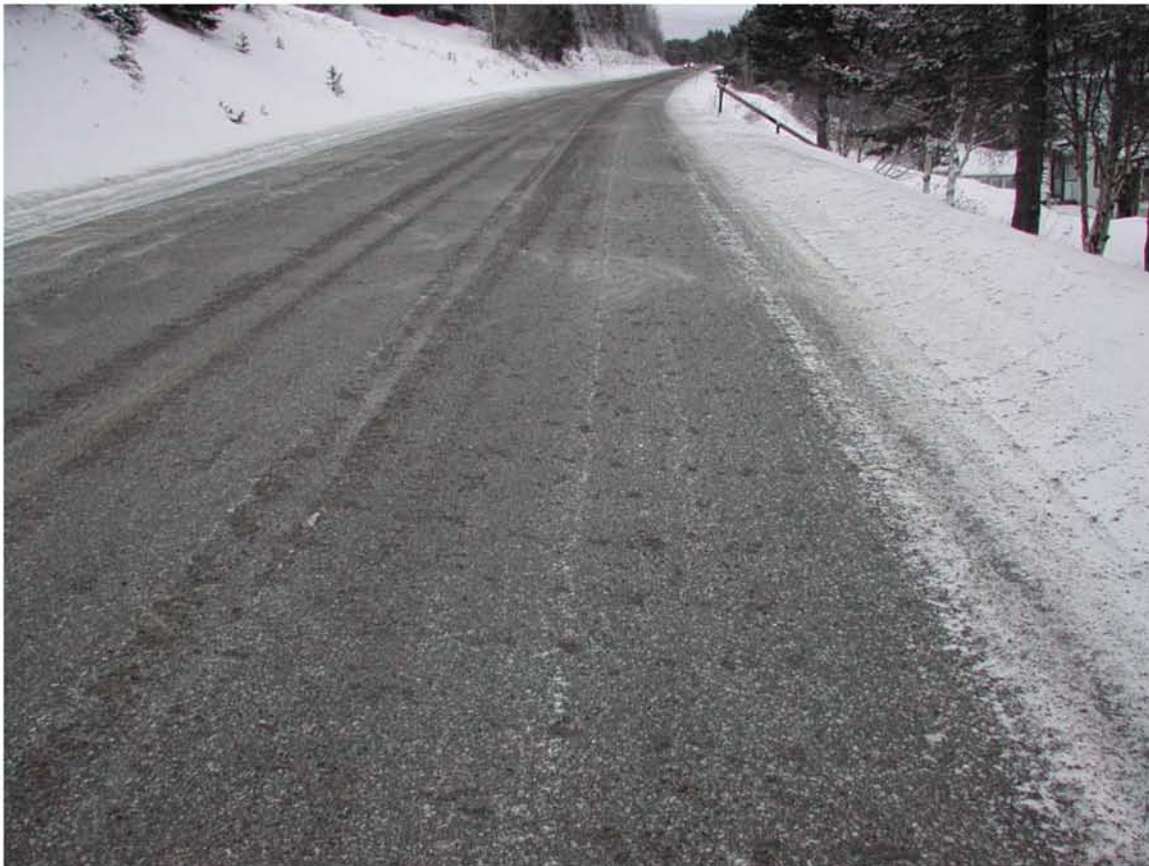
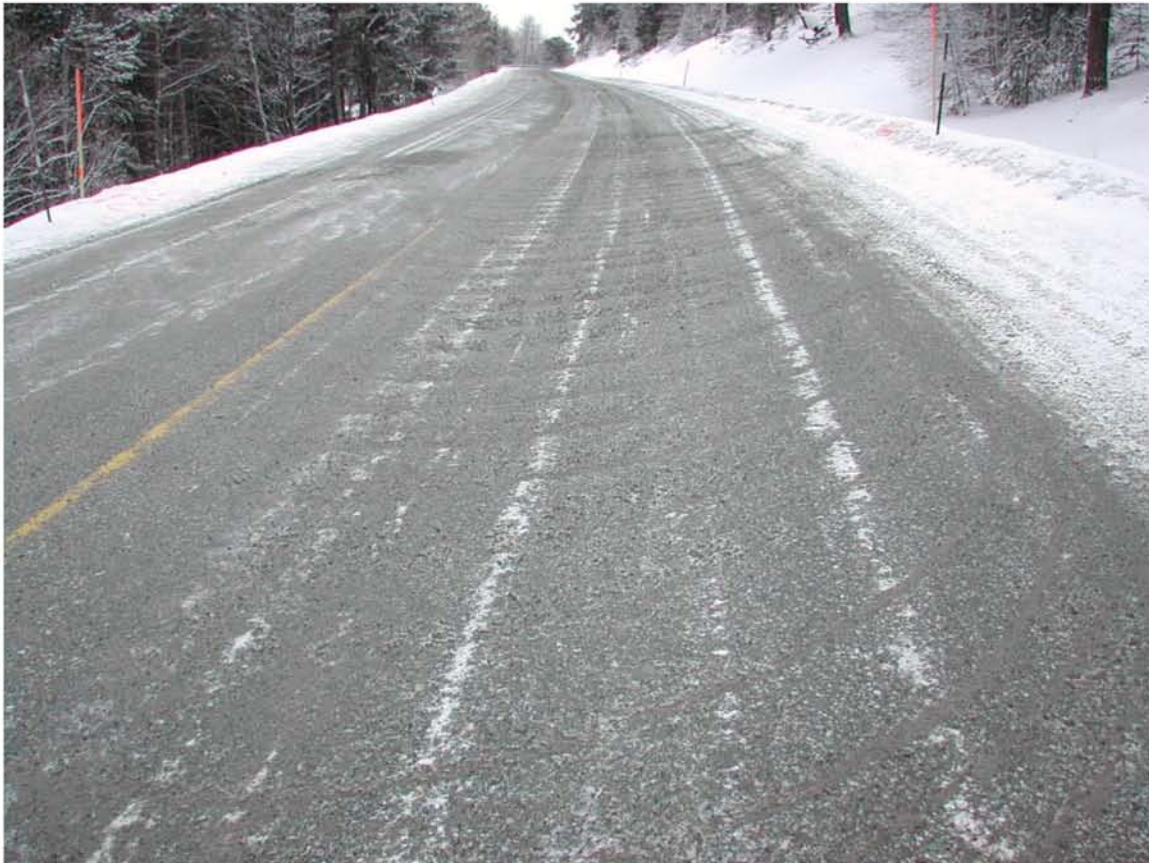
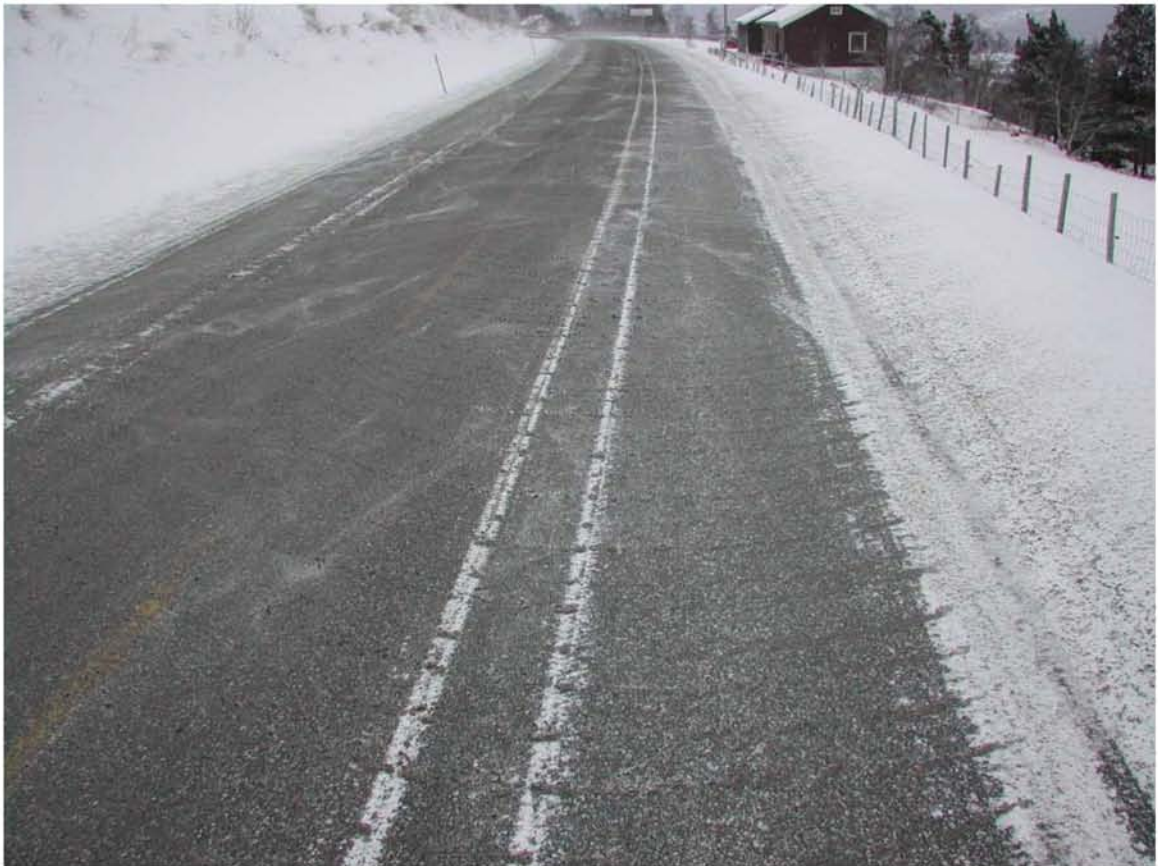
Testen på bar asfalt ble ikke fulgt opp på en slik måte at det er grunnlag for å vurdere de ulike sprederne opp mot hverandre, men rent visuelt virket det som Arctic Machine ga det beste resultatet. Testen bekreftet også at Fastsand fester seg også til bar asfalt så lenge det er kulde i vegbanen.

*Figur 3.27: Stratos Lava II, strødd på bar asfalt 22. januar 2004*

*Figur 3.28: Arctic Machine, strødd på bar asfalt 22. januar 2004*

*Figur 3.29: Stratos Lava II, strødd på bar asfalt 22. januar 2004*
