Risikovurdering av fortau langs rv 163, Østre Aker vei

Forord

Denne prosjektoppgaven er gjennomført i forbindelse med kurs i sikkerhetsstyring høsten 2008.

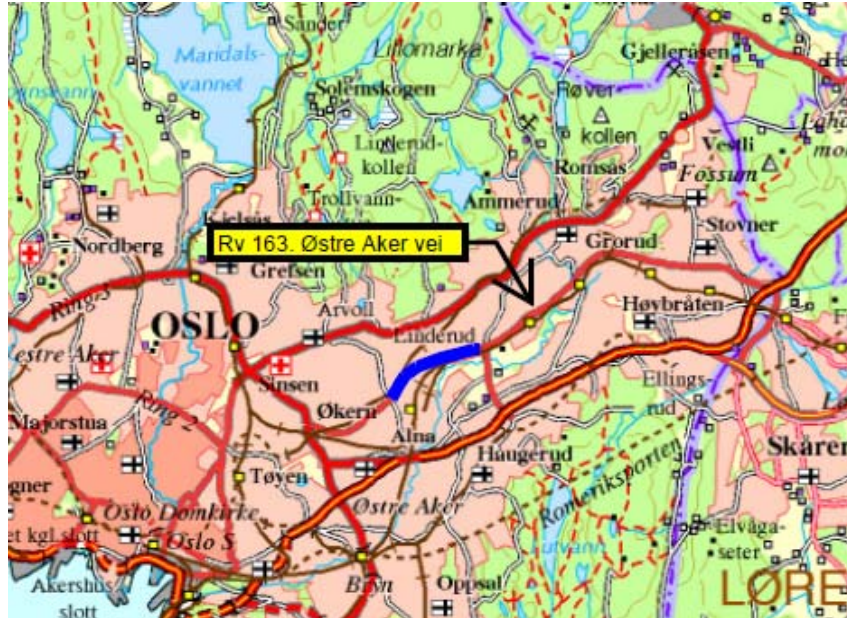
Rv 163, Østre Aker vei, er en av tre hovedinnfartsveger mot Oslo fra nordøst. Den tar trafikk fra E6 som skal i retning Økern og andre deler av Oslo nord. Vegen er bygd som firefelts veg med smal midtdeler. Østre Aker vei har en ÅDT på ca 37.000 kjøretøy. Det er fortau på begge sider. Fartsgrensen er 80 km/t.

Feltbredden er ca. 3,25 meter med ca 0,5 meter skulder mot midtdelersiden og mot fortauskant. Det er avvisende kantstein på begge sider. Fortauet har en bredde på ca. 2,5 meter. Kantsteinen er stedvis lav som følge av mange reasfalteringer uten at fresing av gammel asfalt er gjennomført. Enkelte av strekningene med lavest vis har fått ny kantstein med vis 13 cm.

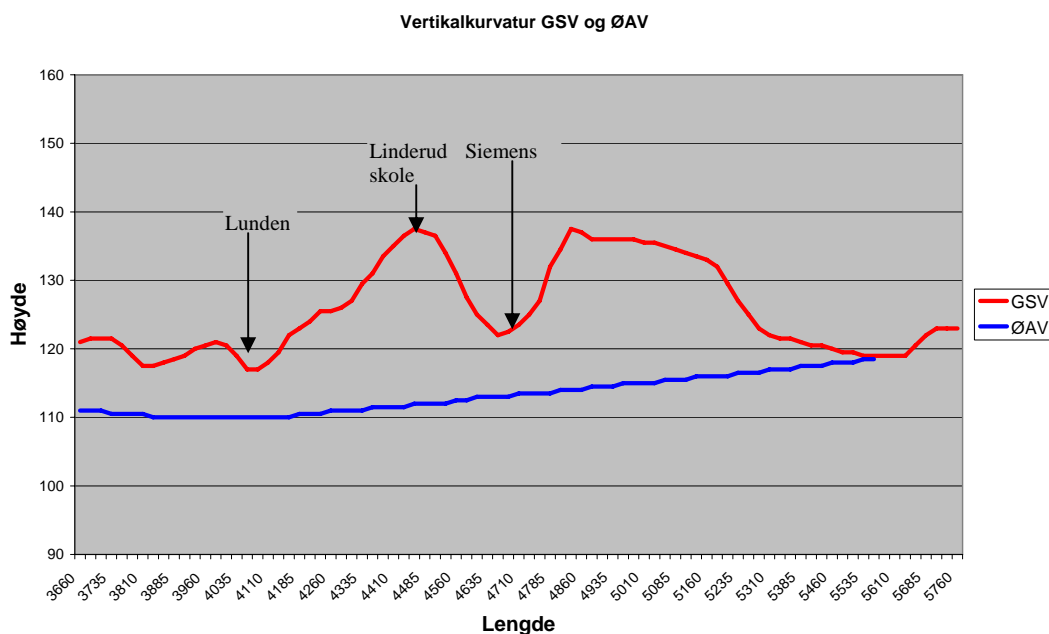
Fra Brobekkveien er landskapet veldig kupert slik at gang- og sykkelvegen blir forholdsvis tung å sykle. I tillegg går traseen gjennom områder med skole, barnehage og et område som brukes til bl.a. ballspill. Under vises vertikalkurvaturen for gang-/sykkelvegen og Østre Aker vei.

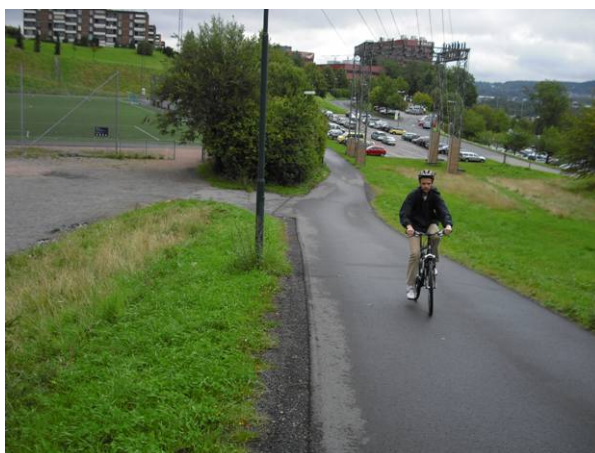
De nevnte forhold mellom Brobekkveien og Veitvet gjør at gang-/sykkelvegen ikke føles særlig attraktivt for transportsyklister. Disse vil ofte fort frem og velger derfor ofte korteste og raskeste vei. På denne strekningen er det fortau langs Østre Aker vei. Bildet ved siden av viser kanskje den verste stigningen på gang-/sykkelvegen.

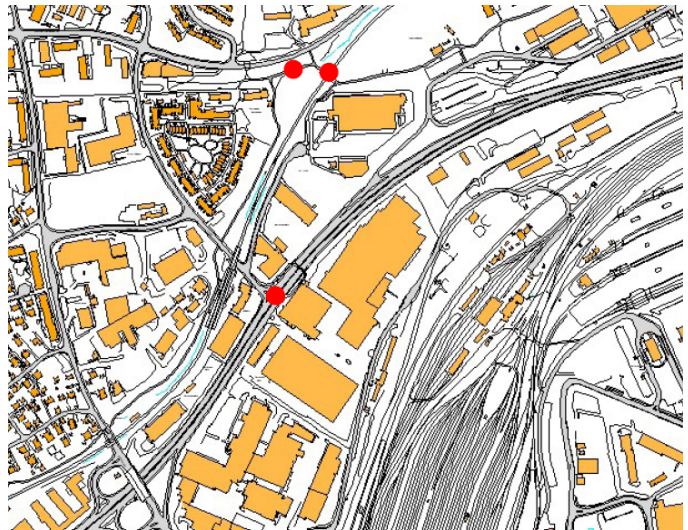
Det har blitt fortatt tellinger av syklister og fotgjengere på 3 steder både morgen og ettermiddag. Det ene stedet er rv 163, Østre Aker vei ved Vollebekk/Lunden, mens de 2 andre stedene er på gang-/sykkelvegen der denne krysser Grorudbanen og 100 m vest for dette.. Tellepunktene er vist på kartet til høyre.

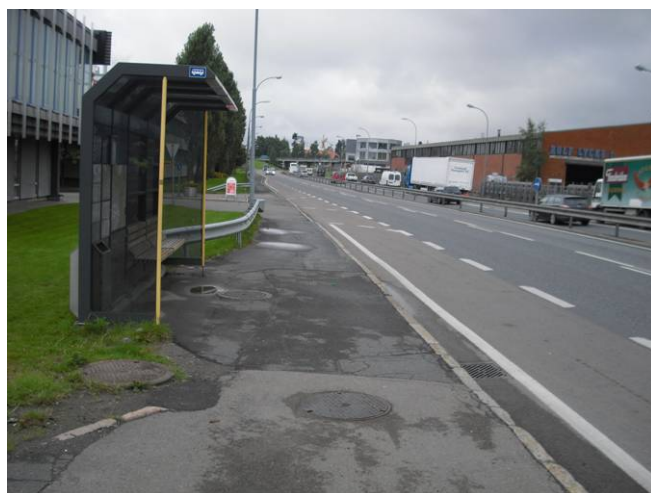
3.3.1 Uønsket hendelse 4

Uønsket hendelse	Årsak / Beskrivelse	Sannsynlighet	Konsekvens	Risiko	Mulige tiltak	Virkning av tiltak
Uh 4: Syklist kjører på fotgjenger som kommer ut av buss	Døren på bussen går opp og passasjer går ut uten å se seg for. Uaktsom syklist kjører på denne	2 ganger hvert år.	Lett skadd.		Legge fortau på baksiden av leskuret.	Konfliktpunkt fjernes.
		1 gang hver 10 år.	Hardt skadd			
		Mange busspassasjerer. Dårlig sikt

For å minske problemet med konflikt mellom syklister og busspassasjerer foreslår vi at det etableres en gang-/sykkelveg på baksiden av leskuret.

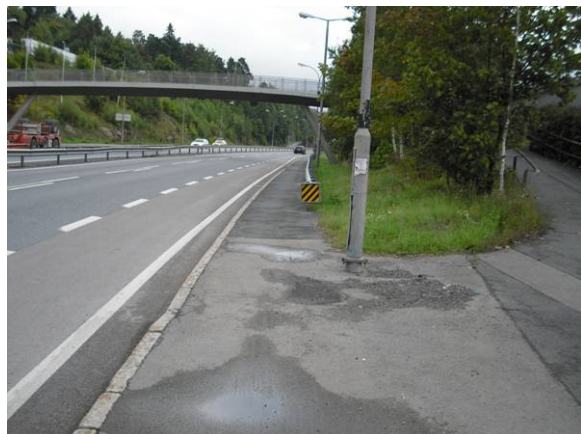
3.3.2 Uønsket hendelse 6

Uønsket hendelse	Årsak / Beskrivelse	Sannsynlighet	Konsekvens	Risiko	Mulige tiltak	Virkning av tiltak
Uh 6: Syklist skjener ut i ØAV og blir påkjørt av kjøretøy	Syklister mister kontrollen/foretar en unnamanøver	1 gang hver 20 år. Forholdsvis lav trafikkmengde og god oversikt.	Drept		Rekkverk mellom fortau og kjørebane	Adskiller syklister og biler.

Enkelte steder er fortauene smalere enn normalt og søppel og andre ting kan gjøre at syklister skjener ut i vegbanen.

Det bør derfor sees på muligheten for å sette opp rekkverk ved å benytte noe av midtrabatten. Eventuelt kan man se på muligheten for å etablere en fullverdig gang-/sykkelveg i umiddelbar nærhet av Østre Aker vei.

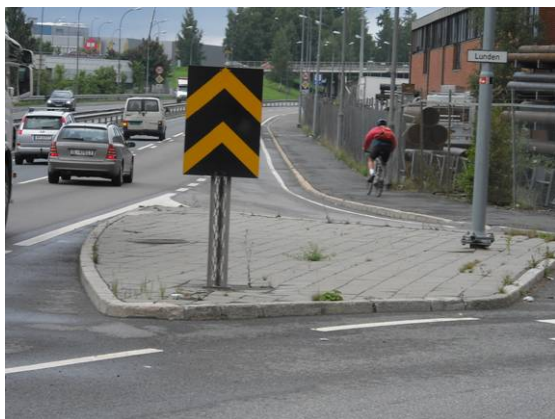
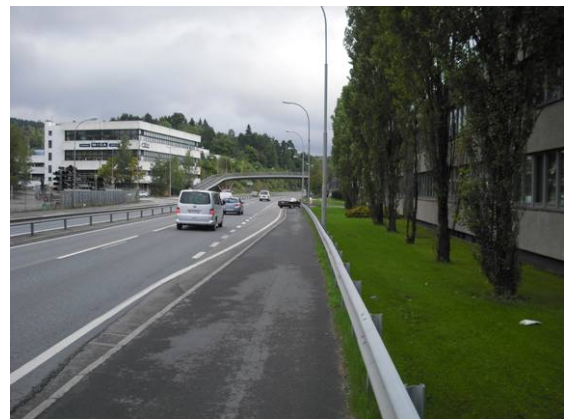
3.3.3 Uønskede hendelser 9, 11 og 12

Uønsket hendelse	Årsak / Beskrivelse	Sannsynlighet	Konsekvens	Risiko	Mulige tiltak	Virkning av tiltak
Uh 9: Syklist sykler med kjøreretningen på fortau/skulder og blir påkjørt av kjøretøy som kjører av ØAV i kryss/avkjørsel		1 gang hvert år.	Lett skadd	Høy	Stenge avkjørsler	Færre konfliktpunkter
					Rumlestriper for syklisten	Demper hastigheten til syklistene, og
		1 gang hvert 5 år.	Hardt skadd	Høy	Bedre sikt	
					Utbedre krysset	Lavere hastighet, bedre sikt i
Uh 11: Syklist sykler med kjøreretningen på fortau/skulder og blir påkjørt av kjøretøy på vei inn på ØAV fra kryss/avkjørsel		1 gang hvert 2 år	Lett skadd	Høy	Stenge avkjørsler	Færre konfliktpunkter
					Rumlestriper for syklisten	Demper hastigheten til syklistene, og
		1 gang hvert 5 år.	Hardt skadd	Høy	Bedre sikt	
					Utbedre krysset	Lavere hastighet, bedre sikt i
Uh 12: Syklist sykler mot kjøreretningen på fortau/skulder og blir påkjørt av kjøretøy på vei inn på ØAV fra kryss/avkjørsel	Sjåfør av kjøretøy retter oppmersomheten mot trafikk fra venstre og blir derfor ikke oppmerksom på trafikken fra høyre.	1 gang hvert 2 år	Lett skadd	Høy	Stenge avkjørsler	Færre konfliktpunkter

Det er både problemer med innsvingende og utsvingende bilister ved kryssene/avkjørslene. Dette gjelder alle kryssene/avkjørslene, men når det gjelder Lunden og Vollebekk er det mulig å fjerne dette problemet ved å stenge krysset/avkjørselen uten alt for store problemer.

Ut over dette er det mulig å bedre sikten noe, anlegge rumlestriper og eventuelt gjøre noe med overgangstedene ved å fjerne gangfeltene eller andre tiltak.

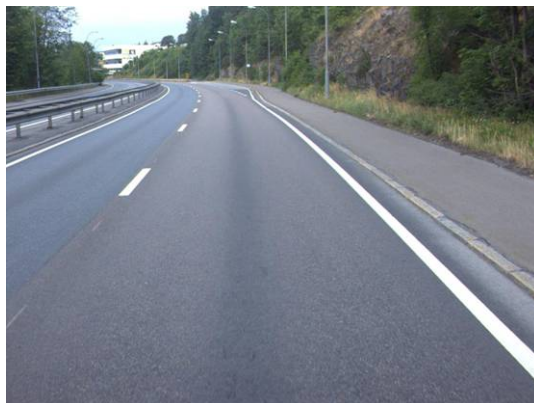
3.3.4 Uønskede hendelser 17 og 18

Uønsket hendelse	Årsak / Beskrivelse	Sannsynlighet	Konsekvens	Risiko	Mulige tiltak	Virkning av tiltak
Uh 17: Bil (tung/lett) kjører utfor over fortau/skulder (singelulykke)	Utforkjøring av kjøretøy pga. skrens, unnamanøver etc.	1 gang hvert år.	Lett skadd	Yellow	Rekkverk mellom fortau og kjørebane	
		1 gang hvert 10 år.	Hardt skadd	Green		
Uh 18: MC kjører utfor over fortau/skulder (singelulykke)	Utforkjøring av kjøretøy pga. skrens, unnamanøver etc.	1 gang hvert 5 år.	Hardt skadd	Yellow	Fjerne sidehindre	Færre sidehindre å treffe ved en utforkjøring.
		1 gang hvert 20 år.	Drept	Yellow

Selv om det stort sett er rekkverk eller mykt terreng på siden av vegen, er det fortsatt steder der man kan treffe fjell eller andre sidehindre dersom man skulle kjøre ut.

For å unngå dette må det enten settes opp rekkverk eller fjerne sidehindrene. Eventuelt mykgjøring av sideterrenget.

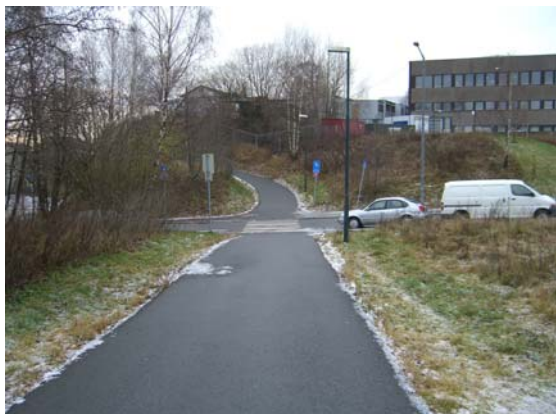
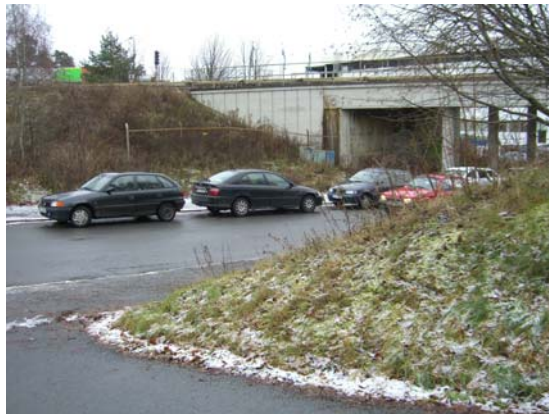
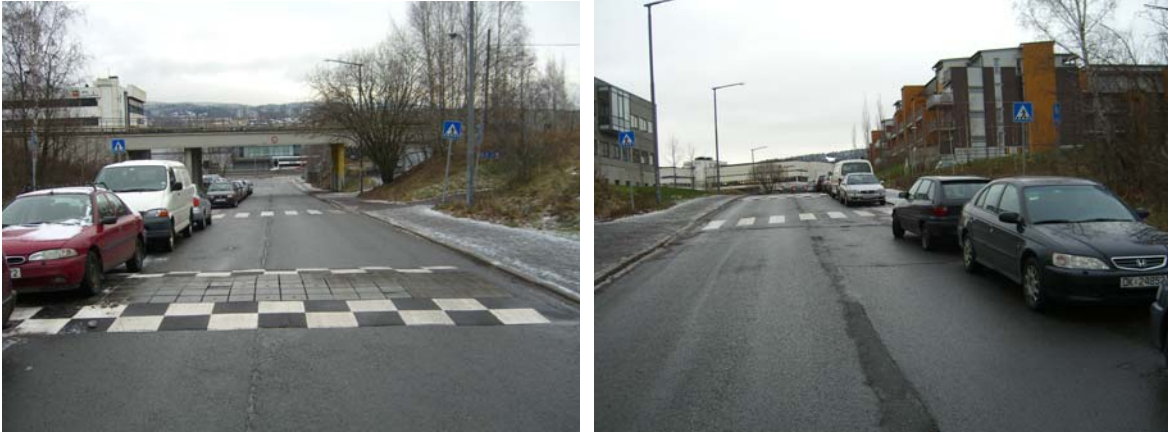
3.3.4 Uønsket hendelse 22

Uønsket hendelse	Årsak / Beskrivelse	Sannsynlighet	Konsekvens	Risiko	Mulige tiltak	Virkning av tiltak
Uh 22: Syklist på GSV blir påkjørt av kjøretøy ved kryssing av vei		1 gang hvert 5. år.	Lett skadd	Green	Fjerne gangfelt	Syklisterne mer oppmerksomme.
					Opphøyd GF	Lavere fart på bilene.
		1 gang hvert 10. år.	Hardt skadd	Green	Sikt i kryssingspunkt rumlestriper for syklist	Antatt lavere fart på syklist
					Legge "slyng" på G/S-veg før kryssing	Lavere fart på syklist.

Denne hendelsen gjelder spesielt kryssningen ved Lunden der gang-/sykkelvegen kommer ned mot Lunden med fall i begge retninger og sikten er svært dårlig som man kan se på bildene.

Dersom man får stengt Lunden vil krysningpunktet være akseptabelt selv med dårlig sikt fordi trafikken i Lunden vil være minimal. Man kan også bedre sikten, både i forhold til terreng og vegetasjon og i forhold til parkerte biler. Det siste ved hjelp av parkeringsforbud på begge sider av krysningpunktet.

Det må også sees på hva som skal gjøres med gangfeltet, enten fjerne det eller etablere opphøyd gangfelt.

Et siste tiltak kan være å legge om gang-/sykkelvegen slik at farten på syklistene dempes. Dette krever imidlertid en del arealer og kan være vanskelig å få til.
