# Prosjektoppgave i sikkerhetsstyring

**Risikovurdering av rv. 110 på strekningen mellom rundkjøring ved Odd Fellow og rundkjøring Fredrikstad øst**

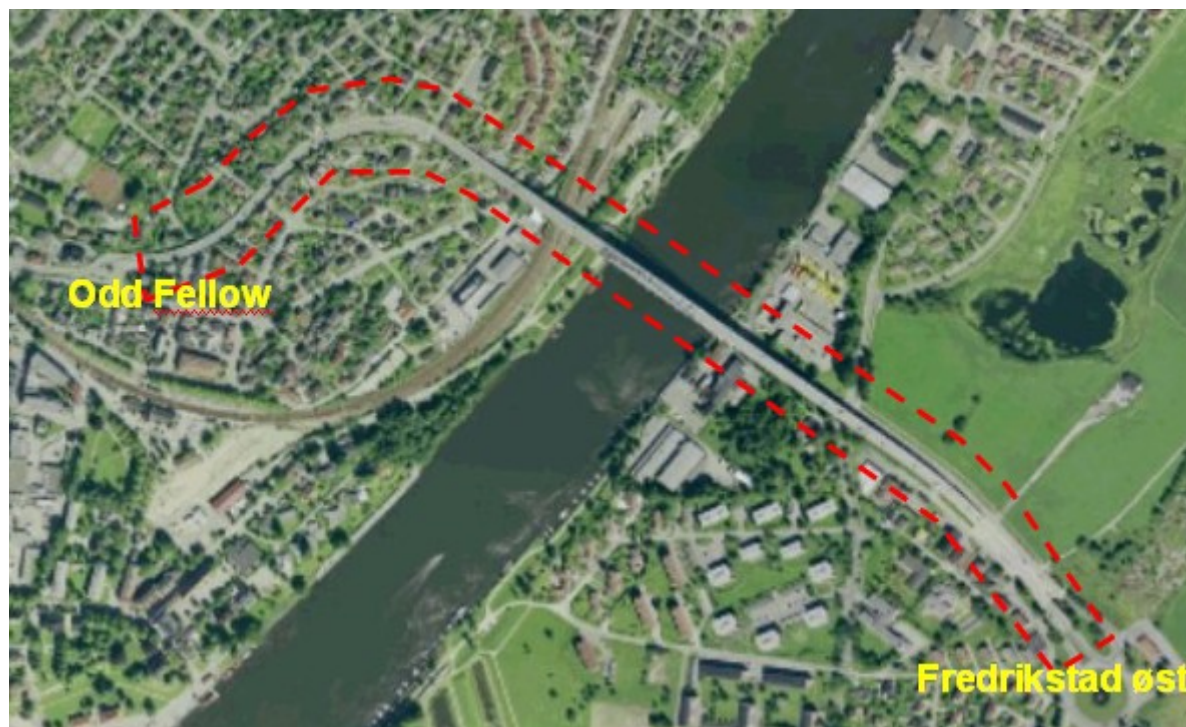
Figur 1: Avgrensning av området.

Vegstrekningen som er grunnlaget for denne oppgaven ble åpnet i 1957 etter at Fredrikstadbrua over Glomma stod ferdig. En enkel oversikt over strekningen er vist på figur 1. For en mer detaljert avgrensning vises til vedlegg 1.

Hele strekningen er 1250 meter lang hvorav Fredrikstadbrua utgjør 824 meter. Toppen på brua utgjør høyeste punktet på strekningen. Opp mot toppen er det relativt jevn stigning (4-6

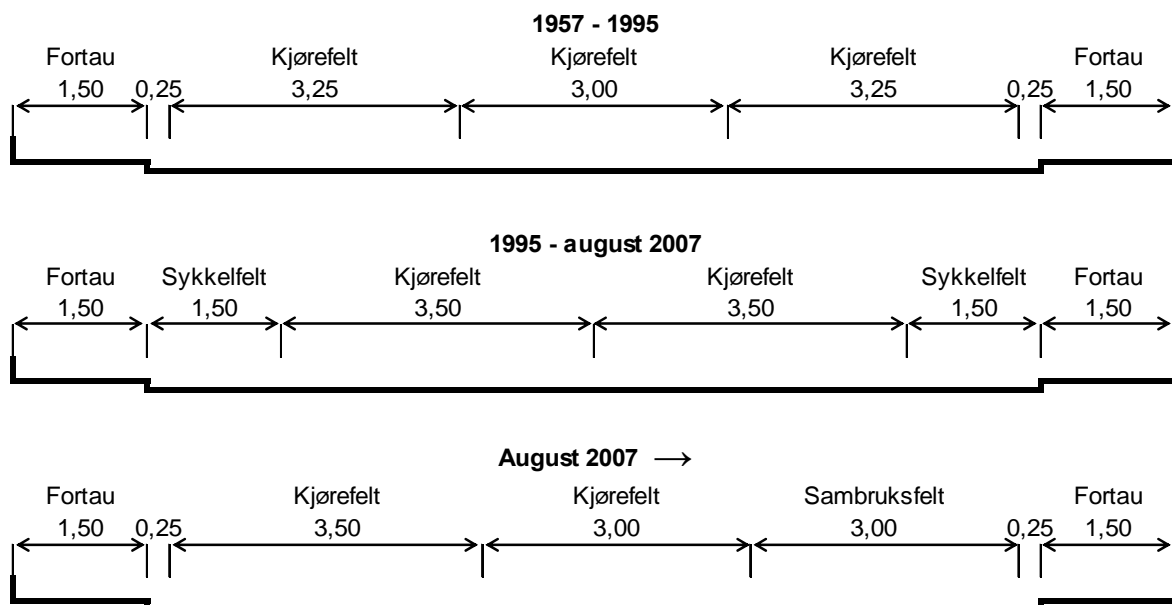
Figur 2: Utviklingen av vegprofilet fra 1957 til i dag.

Som figur 2 viser, har strekningen hatt tre ulike profiler. Fra 1957 til 1995 var det tre kjørefelt på strekningen. Det midterste feltet vekslet på toppen av brua, slik at det alltid var to kjørefelt på strekning med stigning. I 1995 ble ett av kjørefeltene fjernet til fordel for sykkelfelt i begge retninger. I august 2007 ble så sykkelfeltene fjernet til fordel for et nytt sambruksfelt ut av byen. Forholdene for gående og syklende ble dermed tilnærmet lik situasjonen før endringen i 1995. I tillegg til at syklistene må dele fortausarealet med fotgjengerne ble et fotgjengerfelt på vestsiden av Fredrikstadbrua (ved Kapellfjellet) fjernet. Vedlegg 2 illustrerer hvilke traseer som er naturlige for gående og syklende langs strekningen (vist med farger). Det tidligere fotgjengerfeltet er markert for å vise hvilken kryssingsmulighet som er fjernet for de myke trafikantene.

Fortausbredden på 1,5 meter på hver side av vegbanen er støpt i brukonstruksjonen. Dette er forhold som vanskeliggjør endringer av arealet uten store kostnader.

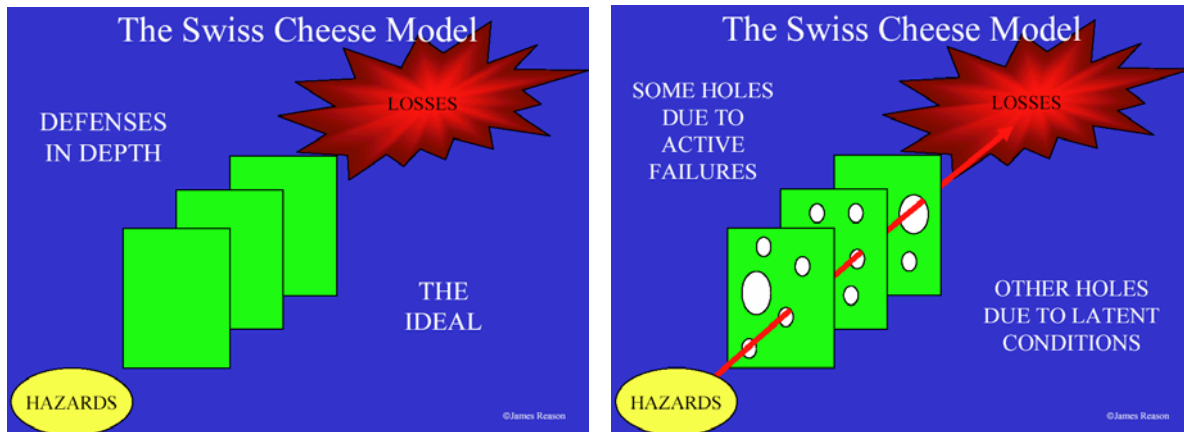
Figur 3 og 4: Ideell verden og sammenfall av feil [Kilde: Reason 1997].

Barriere er tiltak for å skille sårbare mål fra farlige energikilder. Tiltakene forhindrer feilhandlinger eller at disse resulterer i alvorlige konsekvenser. De ulike tiltakene kan være både operasjonelle, organisatoriske, regulerende og av teknisk art. I risikostyring er barrierene svært viktige styringsvariabler både i prosjekteringsfasen, dimensjoneringsfasen og i driftfasen. Barrierefunksjoner [Kjellén 2000] er en ingeniørmessig tilnærming. Høyt risikosystem kan kreve flere forsvarsnivåer for å oppnå en akseptabel risiko [Reason 1997]. Dette er illustrert i figur 3 og 4 som tydeliggjør effekten av de ulike barrierene og forekomst av sammenfallende svakheter.

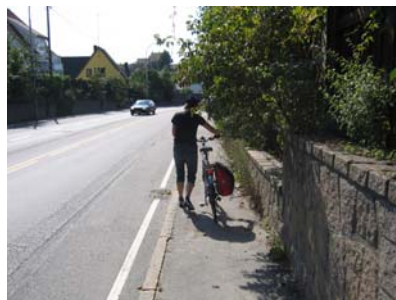
For gående og syklende er det også gjort registreringer. Dette er gjort oktober 2006 og oktober 2007. De første tellingene ble gjort i forbindelse med fjerning av busslommer og gangfelt ved vestre brohode til Fredrikstadbrua. Dette var et ulykkespunkt, og endringene ser til nå ut til å være vellykket.

Fjerning av busslommer og fotgjengerfelt gjør at vi ikke direkte kan sammenligne data for gående og syklende fra de to registreringene, men siden det i registreringen er skilt på hvor de gående kommer fra/skal til har vi ganske gode data. Selve risikovurderingen vil likevel kun ta utgangspunkt i de siste registreringene.
