E18 FRYDENHAUG - EIK

Erfaringer fra installasjon av permanent spunt

RAPPORT

Nr. 2552

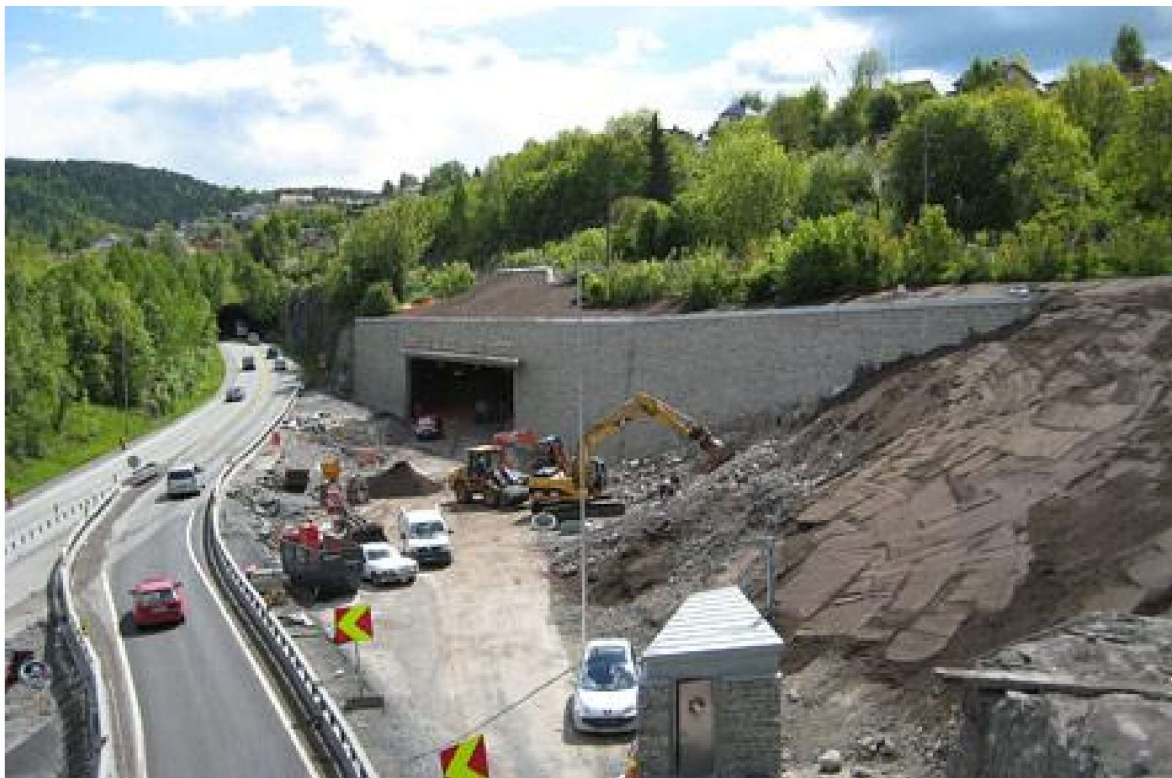
Figur 2. Arbeid med tunnelportalen på Frydenhaug. Arbeidet med å legge ut matjord og terrengforming har startet opp.

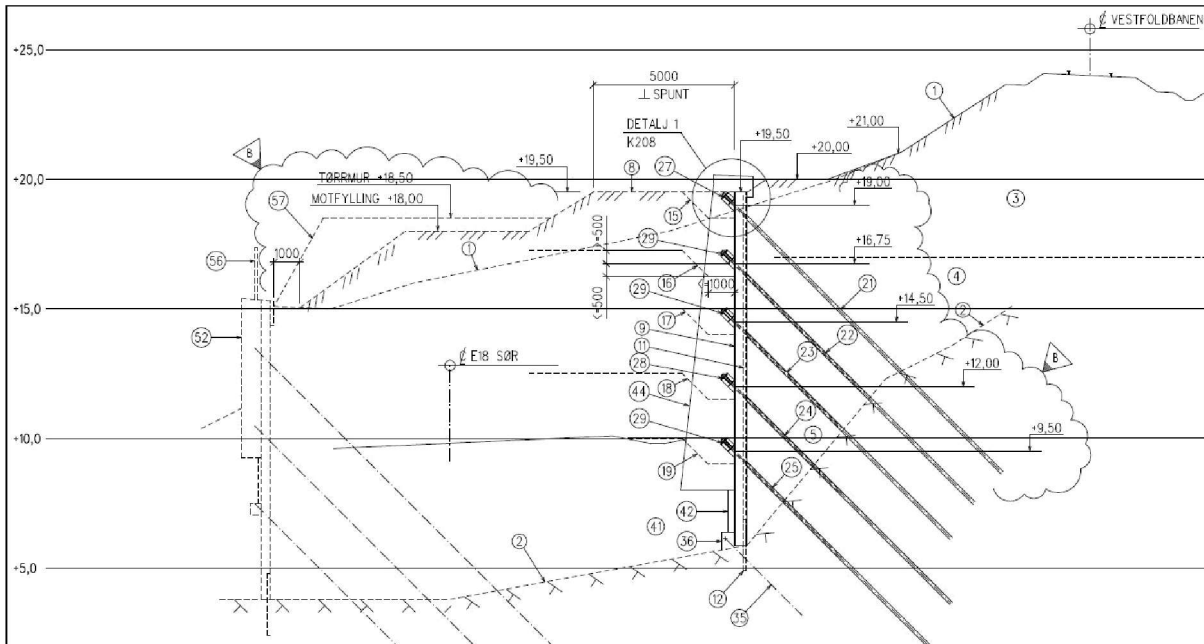
Figur 7. Oversikt over den permanente spunten i snitt.

Snittet over viser også motfyllinger i området for å stabilisere skråningen fra jernbanen samt anleggsveger i området før spunten ble rammet.

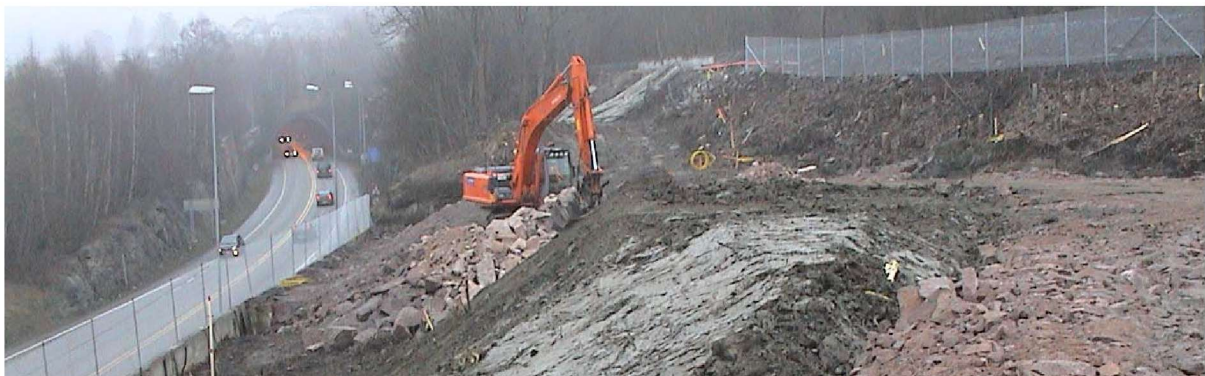
Figur 8. Oppbygging av anleggsveger generelt i området og motfylling i område med dyprene.

Stabilitet for eksisterende skråning ned fra jernbanen viste seg også å være for lav. Det ble utført stabilitetsberegninger med motfylling mellom eksisterende E18 og jernbanen for å finne hvordan man kunne oppnå en tilstrekkelig stabilitet før man gikk inn i området med anleggsaktiviteter.

Ved å benytte hovedarkivet i Vegdirektoratet var det mulig å etterregne kapasiteten for den gamle spuntveggen slik at motfyllingen ikke ville overbelaste veggen og stagene. Uten denne informasjonen ville man hatt et vesentlig større problem med å dokumentere tilstrekkelig sikkerhet under utførelse.

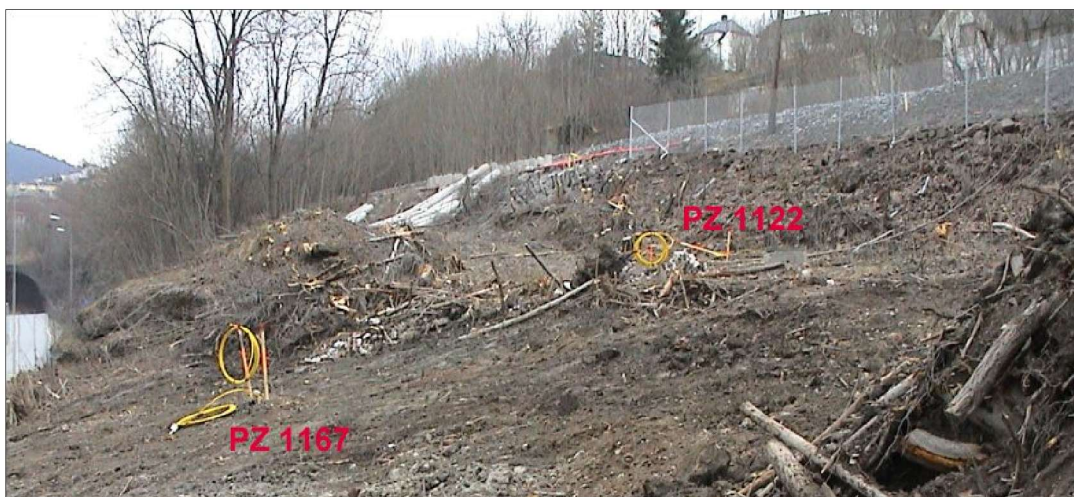
Figur 9. Plassering av poretrykksmålere (PZ) i skråningen opp mot jernbanen ca. i profil 65.

I forbindelse med oppfølging av stabilitet for jernbanen under opparbeidelse av motfyllinger for å øke stabiliteten ble det satt i gang et program med poretrykksmåling i dyprena.

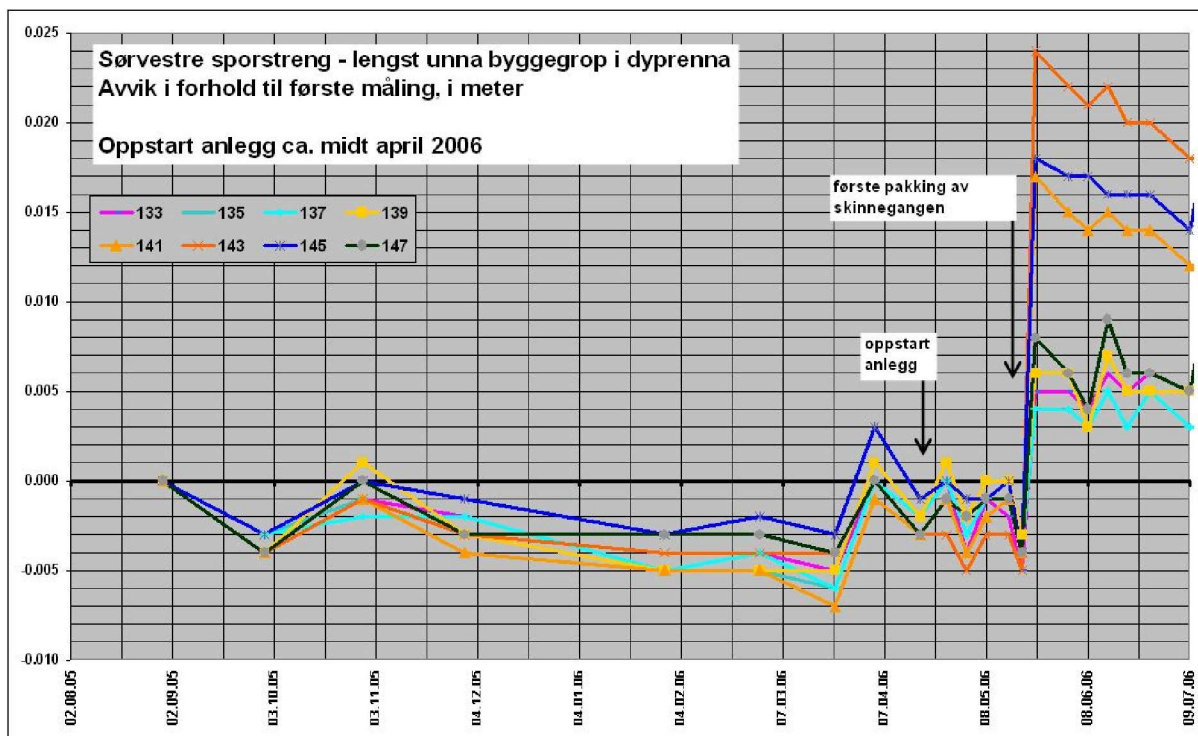
Figur 11. Måleresultater av målepunkter på skinnegangen for Vestfoldjernbanen før oppstart av anlegget.

Dette var spesielt nyttig i forbindelse med målinger på jernbaneskinneene da det viste seg at det var en god del bevegelser på skinnegangen som følge av årstidsvariasjoner og ”slitasje” i under- og overbygningen for sporet.

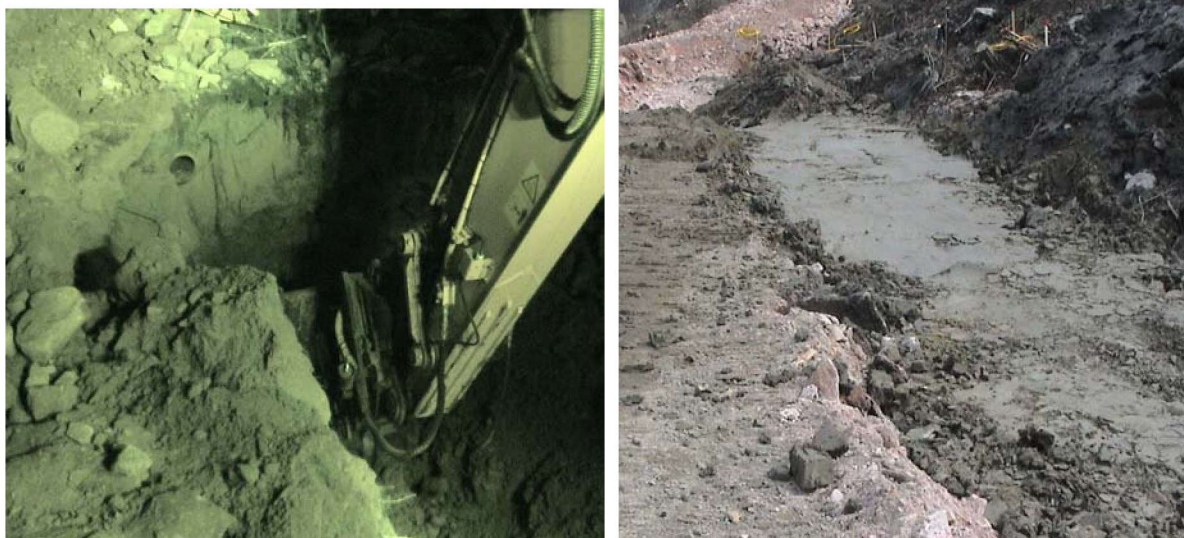
Figur 12. Bildene til venstre viser forgraving til om lag 7 m under eks. terreng på natt, og bildet til høyre ferdig tilbakefylt grøft.

Det skal forgraves i seksjoner på maksimalt 4 m lengde. Grøfta skal fylles igjen og komprimeres fortløpende slik at det aldri står mer enn 4 m åpent. Det tillates ikke å la grøfta stå åpen uten kontinuerlig tilsyn og med mannskap, materialer og utstyr tilgjengelig slik at det kan fylles tilbake umiddelbart ved behov.

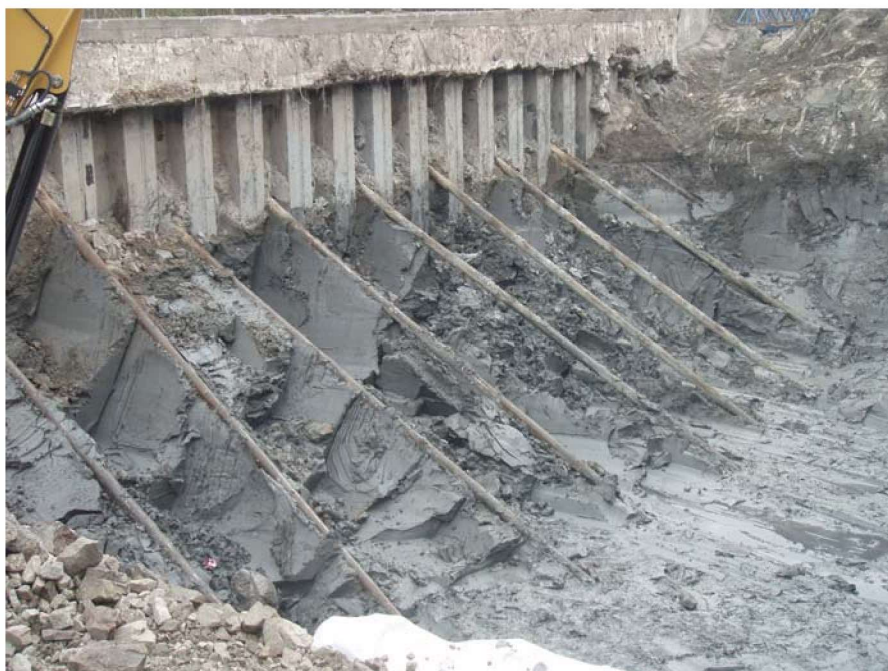
Figur 24. Avgraving bak eksisterende spunt mot E18. Vi ser frigraving av stagene i bløt leire.

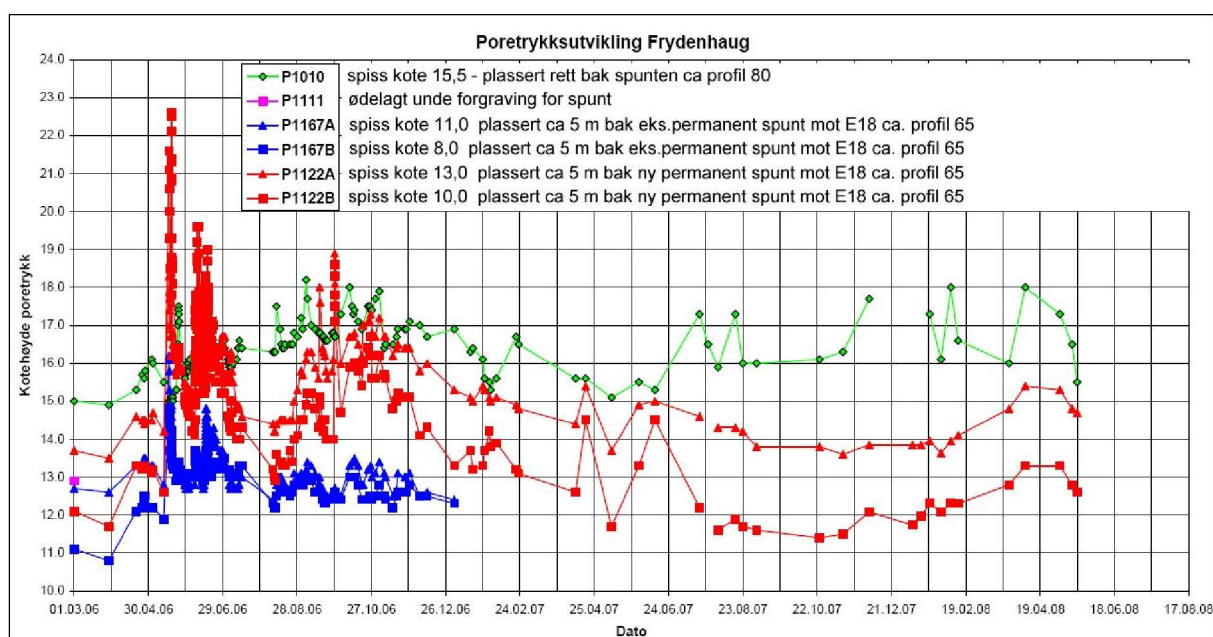
Figur 25. Figuren over viser poretrykksutviklingen fra før anlegget startet og frem til mai 2008.

Endringen vil motvirke setninger på bygg og jernbane rett bak spunten. Poretrykksøkningen er allikevel godt innenfor prosjekteringsforutsetningene.

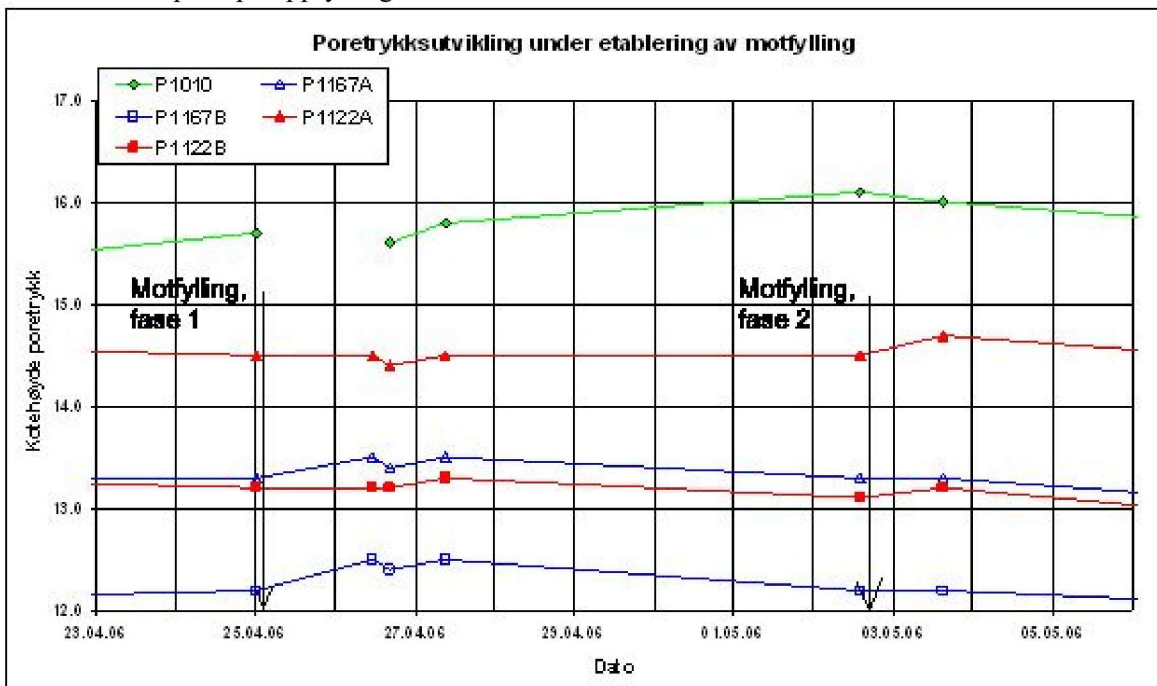
Figur 29. Poretrykksrespons ved oppfylling av motfylling i to faser.

Oppfølging av poretrykket under opparbeidelse av motfyllingene gikk helt uproblematisk. Det var om noe mindre respons på oppfyllingen enn vi hadde forutsatt.

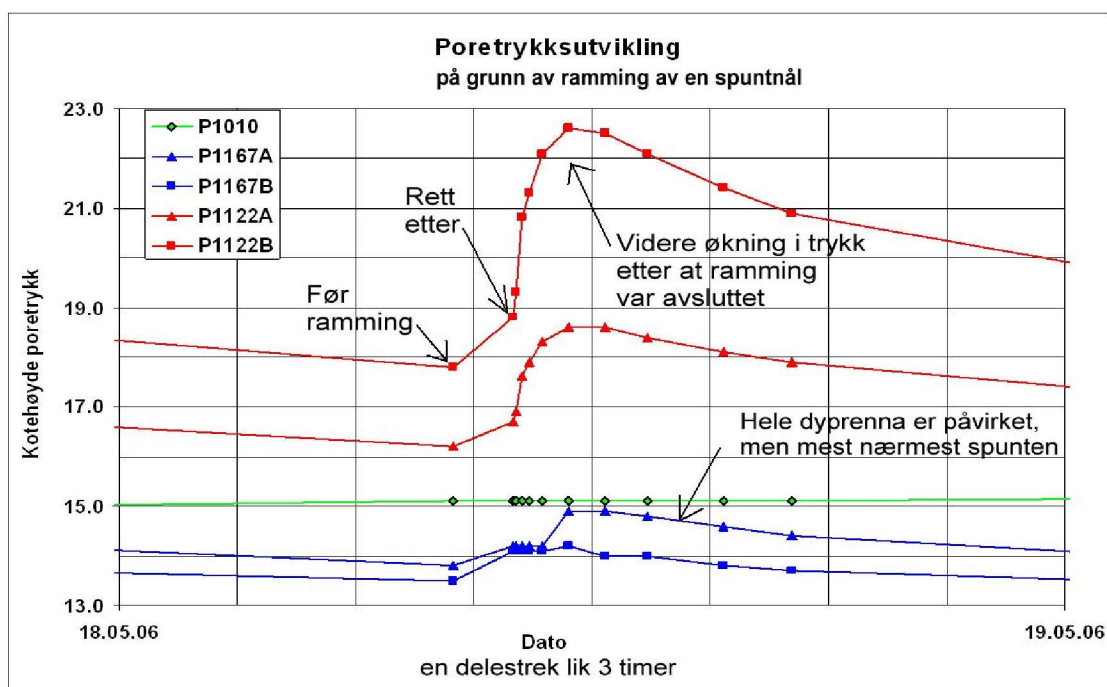
Figur 31. Poretrykksrespons under ramming av en spuntnål.

Trykket sank etter hvert, men det kom ikke ned i samme nivå som før rammingen startet opp. Hele dyprenna var påvirket helt ned til E18 selv om poretrykket her ikke steg mer enn nær 4 m. Det ble bestemt å forsøke å ramme en nål etter to dager for å sjekke ut poretrykksoppbyggingen mer nøyaktig.

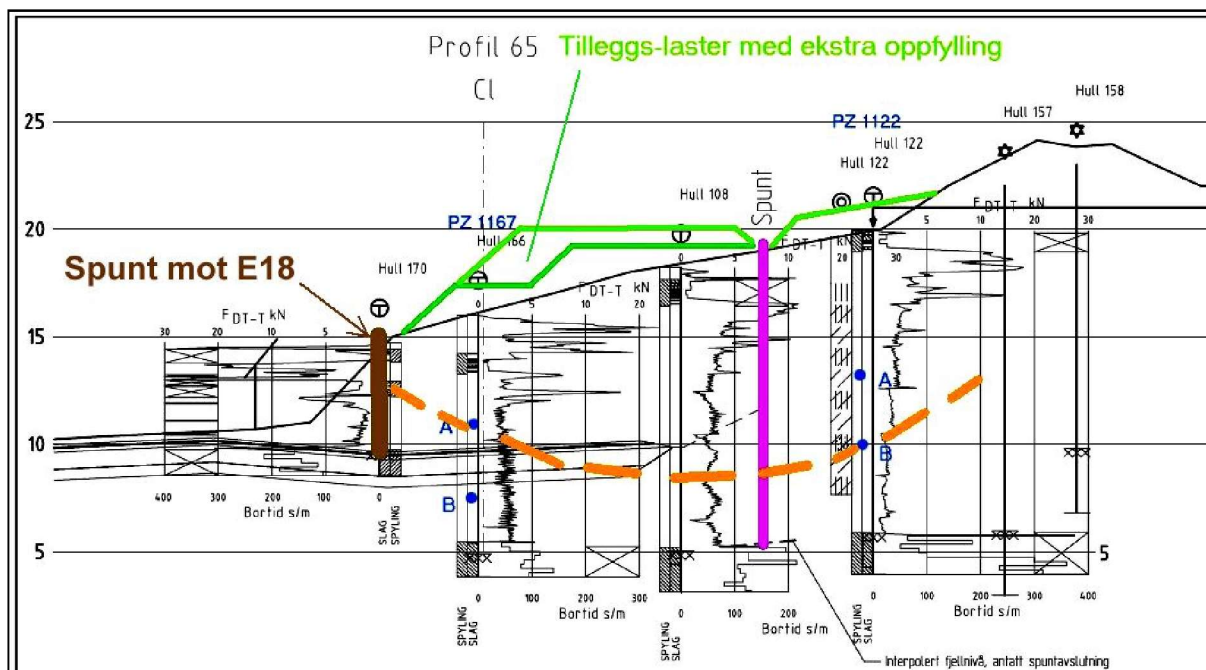
**Figur 32.** Figuren viser stabilitetsvurderingene ved poreovertrykk under spuntramming.

Etter dette forsøket ble videre ramming stoppet og det ble utført nye stabilitetsvurderinger. Det ble besluttet å øke motfyllingen og gå videre med kontrollert ramming med intensivert kontroll av poretrykket for hver nål. Det ble satt et tak på poreovertrykk for å kunne gå videre med ramming.

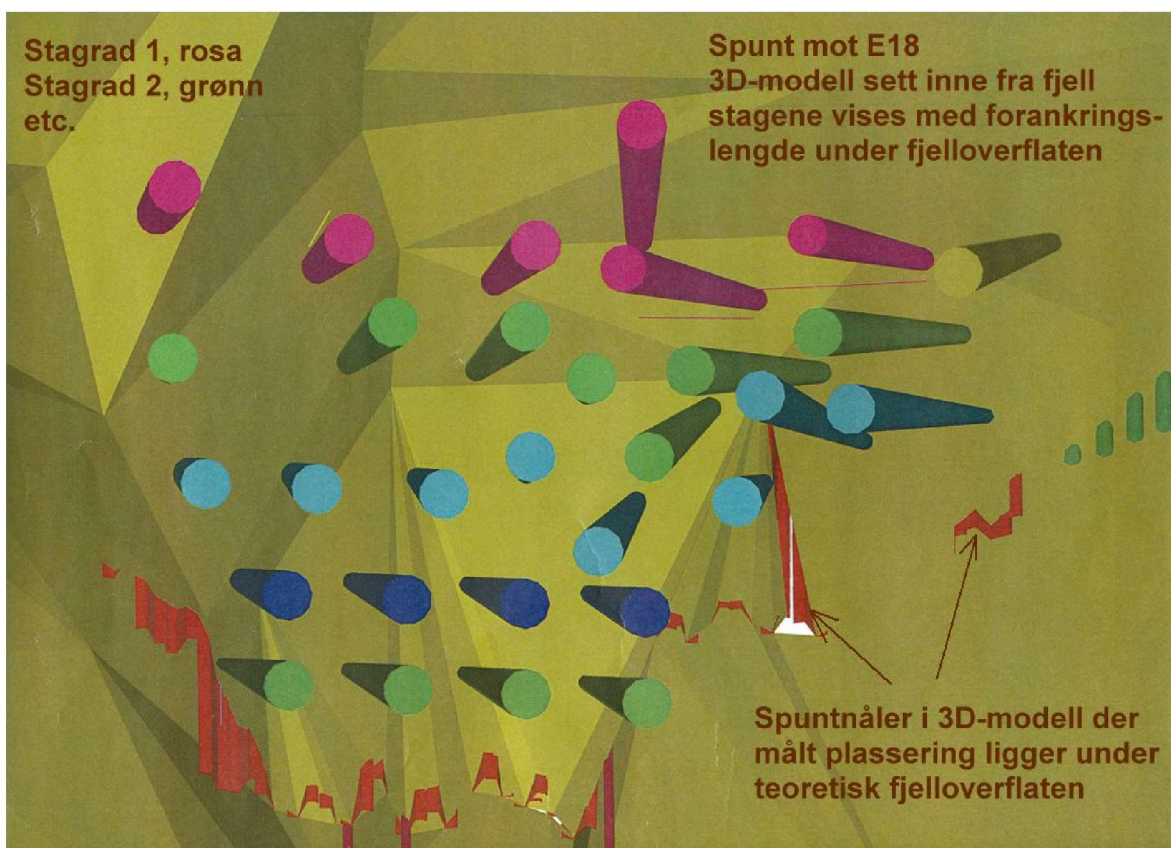
Figur 33. 3D-modell for kollisjonskontroll av stag og spunt.

Enden på visa var at byggherren tok det på seg. Byggherren planla i forkant plassering av pute og stag for hvert stagnivå ut fra et toleransekrav. Kravet var som følger. For hvert stag legges det inn et konusformet legeme i en 3-D modell der også spuntveggen og fjelloverflaten var lagt inn. Konusens toppareal var bestemt av toleransen i ansett +/- 100 mm i tillegg til størrelsen på selve foringsrøret for eksempel 139,5 mm. Selve borstrengen skal bores med en bortoleranse på 1:50 noe som medfører at vidden på staget øker med lengden. Dette legges også inn i stagmodellen. Modellen med stag, spunt og fjell vises under.

I tillegg ble det for hvert nivå laget en plan og en angivelse av plassering på spunten samt horisontal- og vertikalvinkel for stag og puter.

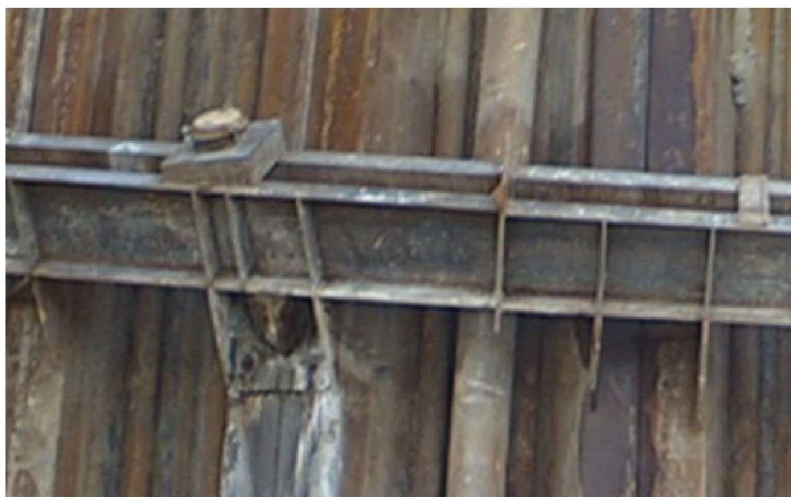
Figur 36. Staghode med påsveiset vinkelplate i underkant som tar opp skrålast fra staget med avvikende horisontalvinkel i forhold til pute.

Stag som hadde en vinkelendring horisontal i forhold til retningen for pute ble montert med en skrå underlags-skive under staghode for å sikre mot glidning langs pute og mot knekning av stagene mot foringsrøret.

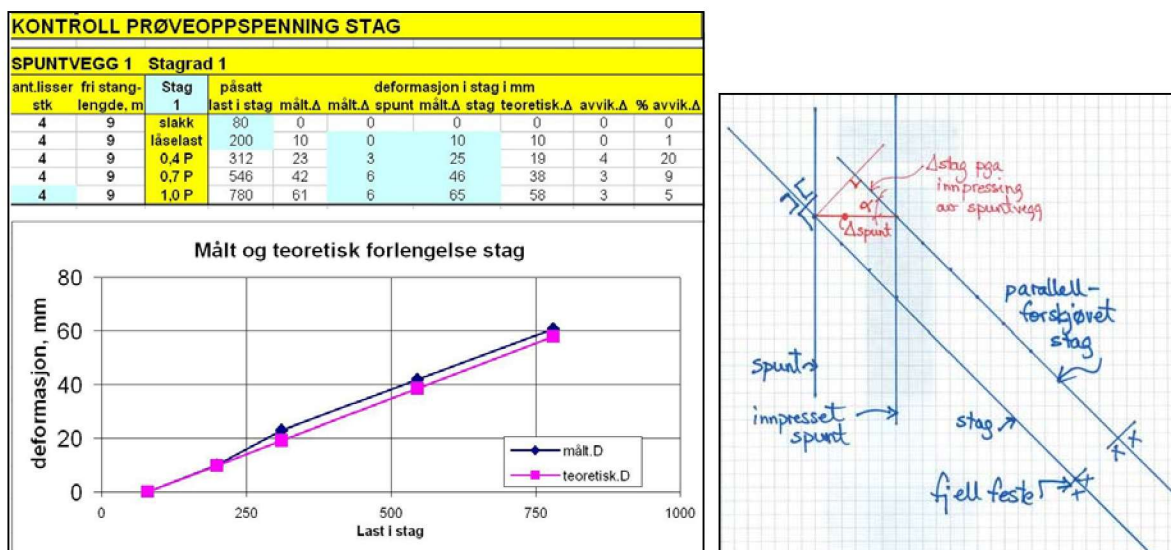
Figur 38. Skisse med vurdering av stagets integritet og fjellforankringens kapasitet. Videre vises prinsipp for målte deformasjoner fra fast punkt.

Dette staget har et avvik på 5% ved prøvelast og deformasjonene viser en jevn utvikling for de siste 3 lasttilstandene. Dette staget er derfor godkjent.

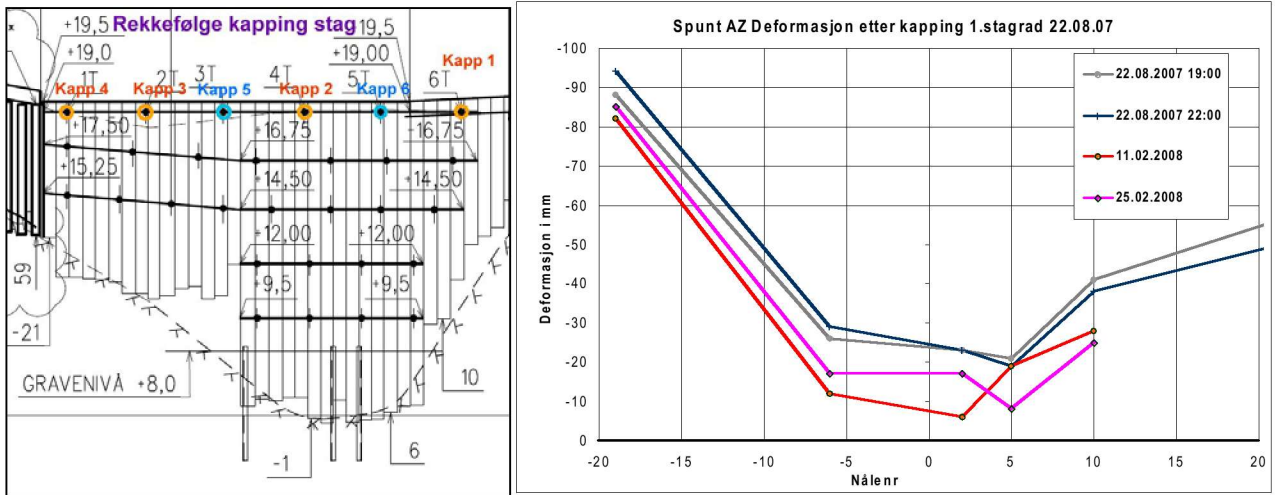
Figur 39. Skissen viser rekkefølge for kapping stag i første stagrad og målt deformasjon etter kappingen.

Vi kappet stag i stagrad 1 til slutt. Stagene hadde liten til ingen last, og kappingen foregikk uten dramatisk. Vi fikk en deformasjon utover i toppen av spunten en tid etter at stagene var kappet. Den var om lag som forventet eller noe mindre.

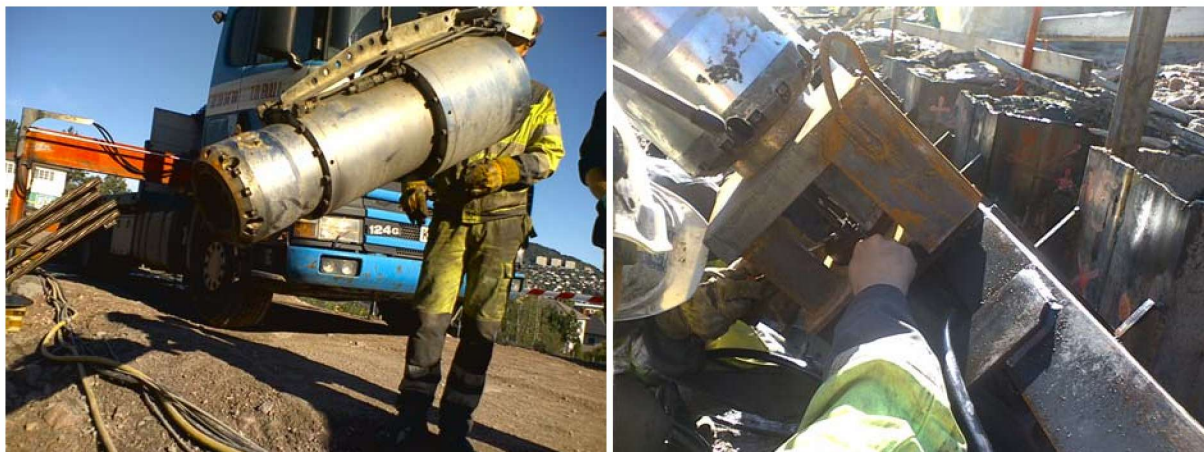
Figur 41. *Bilder fra avlasting av stagene. Kilene må pirkes løs for å få avlastet stagene helt før stagene ble spent opp igjen til riktig forspenningslast.*

Ved å gå nærmere inn på utførelsen ved oppspenning, fant byggherren ut at 3 av stagen i første stagrad ved en feil var blitt låst på prøvelasten eller like under. Disse stagen ble avlastet for å sikre tilstrekkelig kapasitet for stagen ved utgraving for neste stagrad. Selv med avlasting fikk vi aldri reversert hele den uheldige deformasjonen i toppen av spunten.

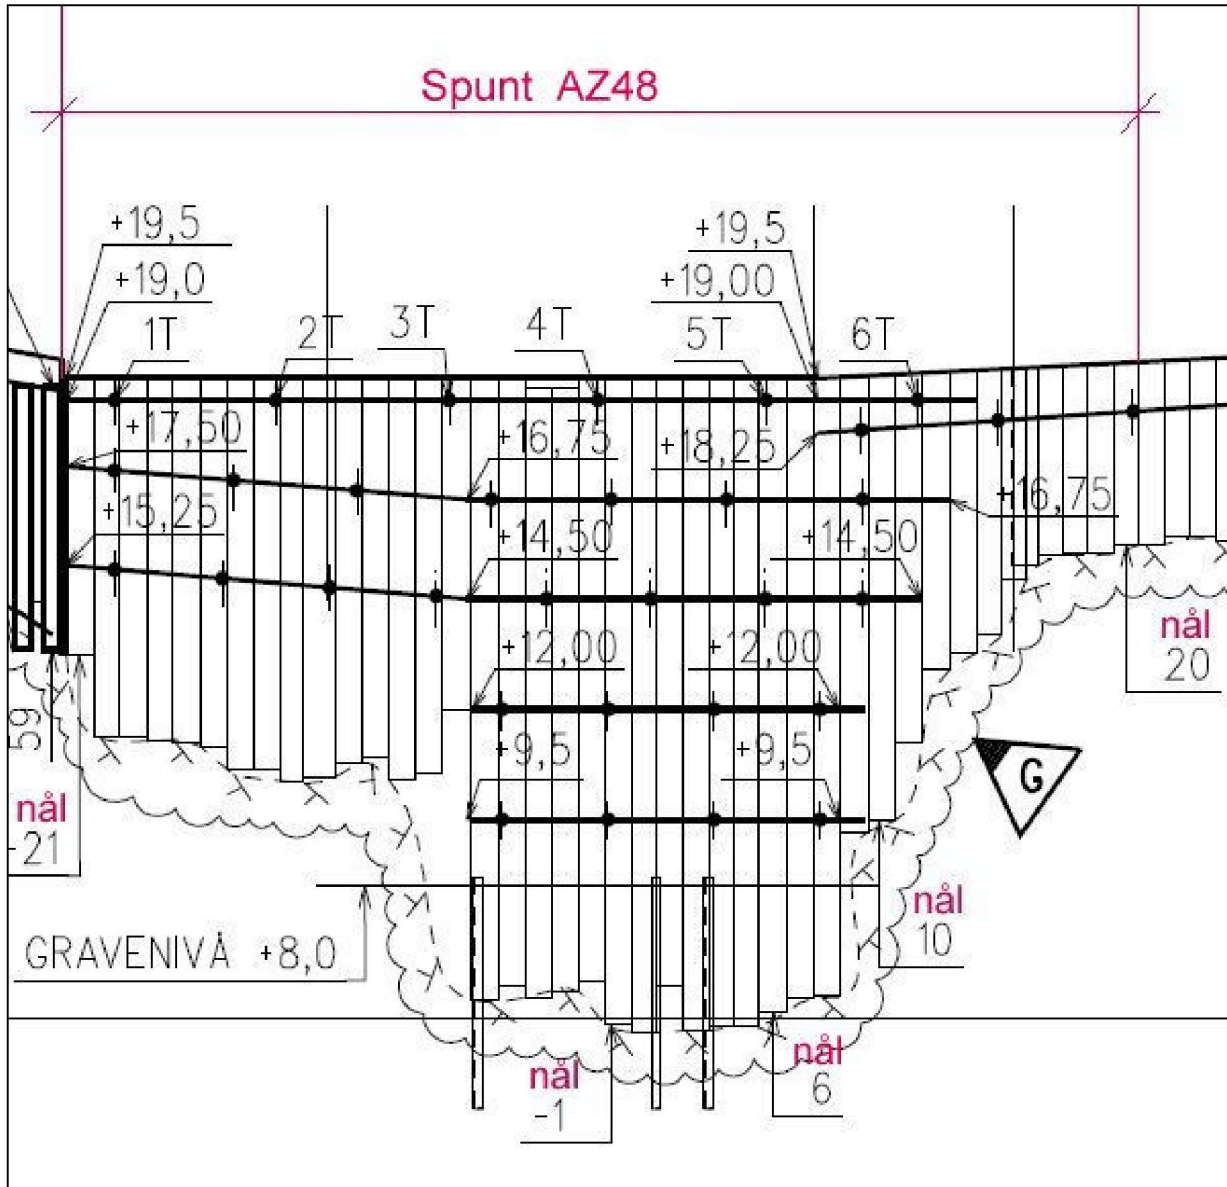
Oppriss av spuntområde der innmåling er foretatt på topp spuntmåler for spunt AZ48 over dypprenne:

Under følger opptegning av forskjellige faser der topp spunt er opptegnet. Det er målt inn på 5 punkter på denne delen av spunten. I fortsettelsen av spunten er målt opp for den neste del av spunten som er en lettere spunt, Hoesch med $W_x = 1800 \text{ cm}^3/\text{m}$. Linjen får dermed en føring ut av den viste grafen mot høyre.

På nål nr. 5 er det montert et inklinometer. Målinger fra dette ligger i eget vedlegg.

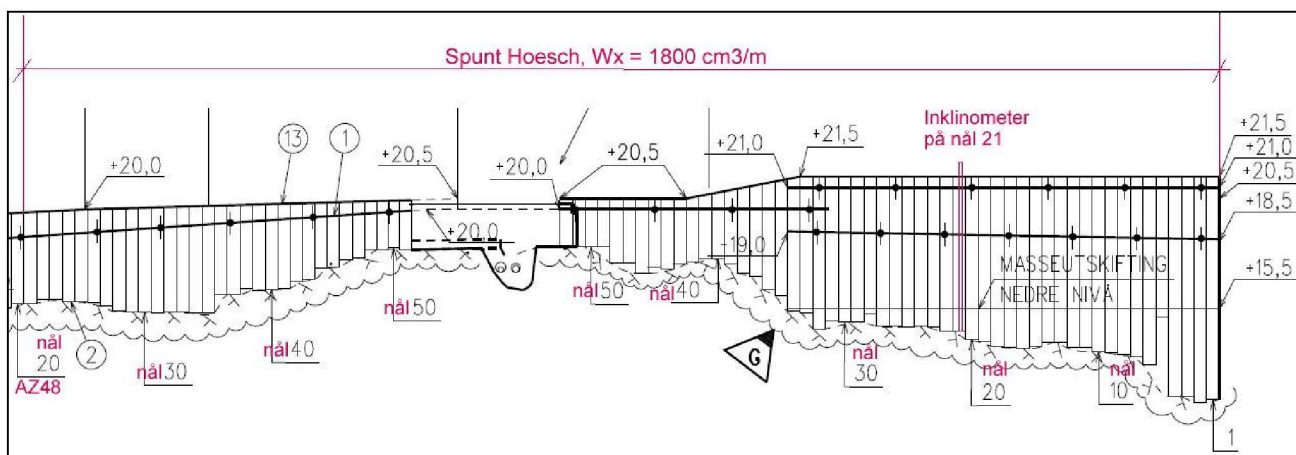
Oppriss av spuntområde der innmåling er foretatt på topp spuntmåler for spunt Hoesch til høyre for dyppenne:

Under følger opptegning av forskjellige faser der deformasjon av topp spunt, Hoesch, er opptegnet. Det er målt inn på 6 punkter på denne spunt. Den tyngre spunt, AZ48, er ikke vist i disse kurvene. Linjen får dermed en føring ut av den viste grafen mot venstre. Positiv deformasjon er bevegelse ut mot byggegropa.

På nål nr. 21, høyre spunt-del, dvs på østre del, er det montert et inklinometer. Målinger fra dette ligger i eget vedlegg.

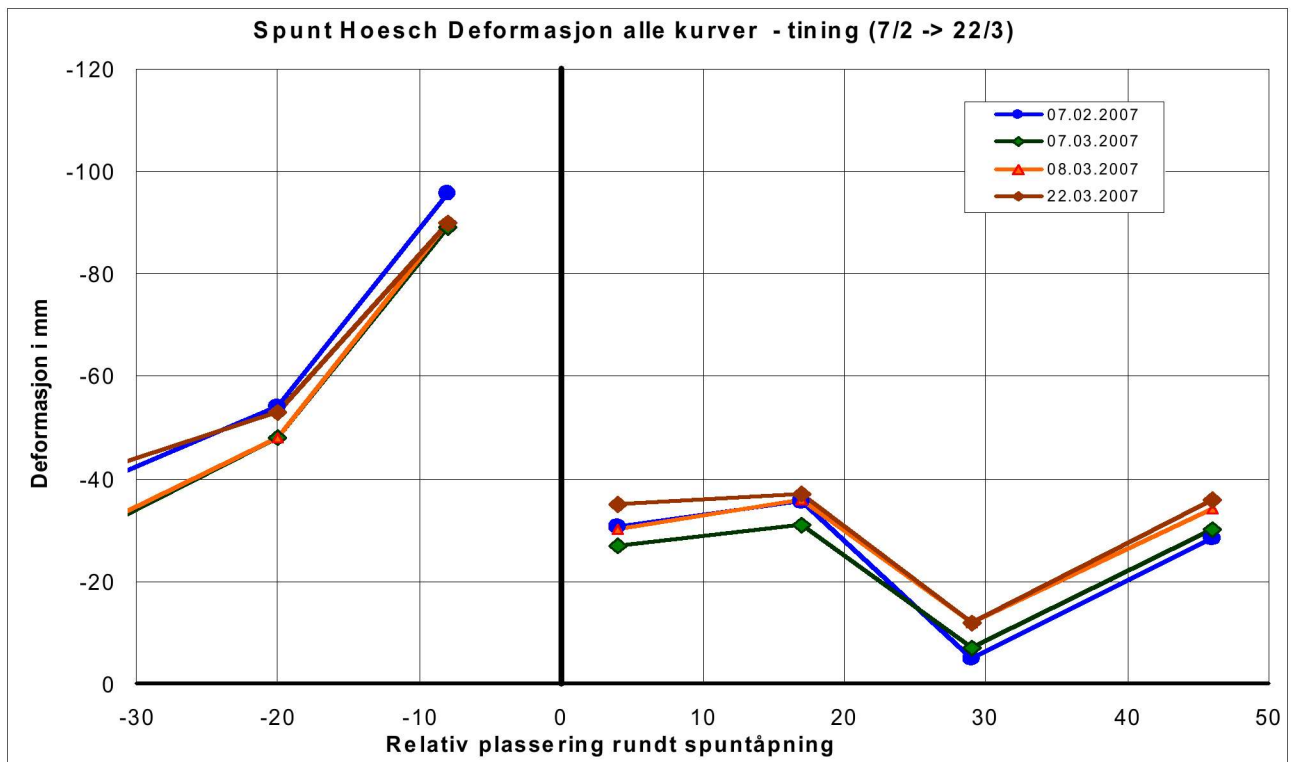
Det er også aktiviteter i spuntåpningen og for AZ48 vest for spuntene som påvirker deformasjonene.

Vi ser at spuntene ikke kommer tilbake til samme deformasjon som før frosten presset den ut. Permanent forskjell er i deformasjon er ca. 5 mm ut.

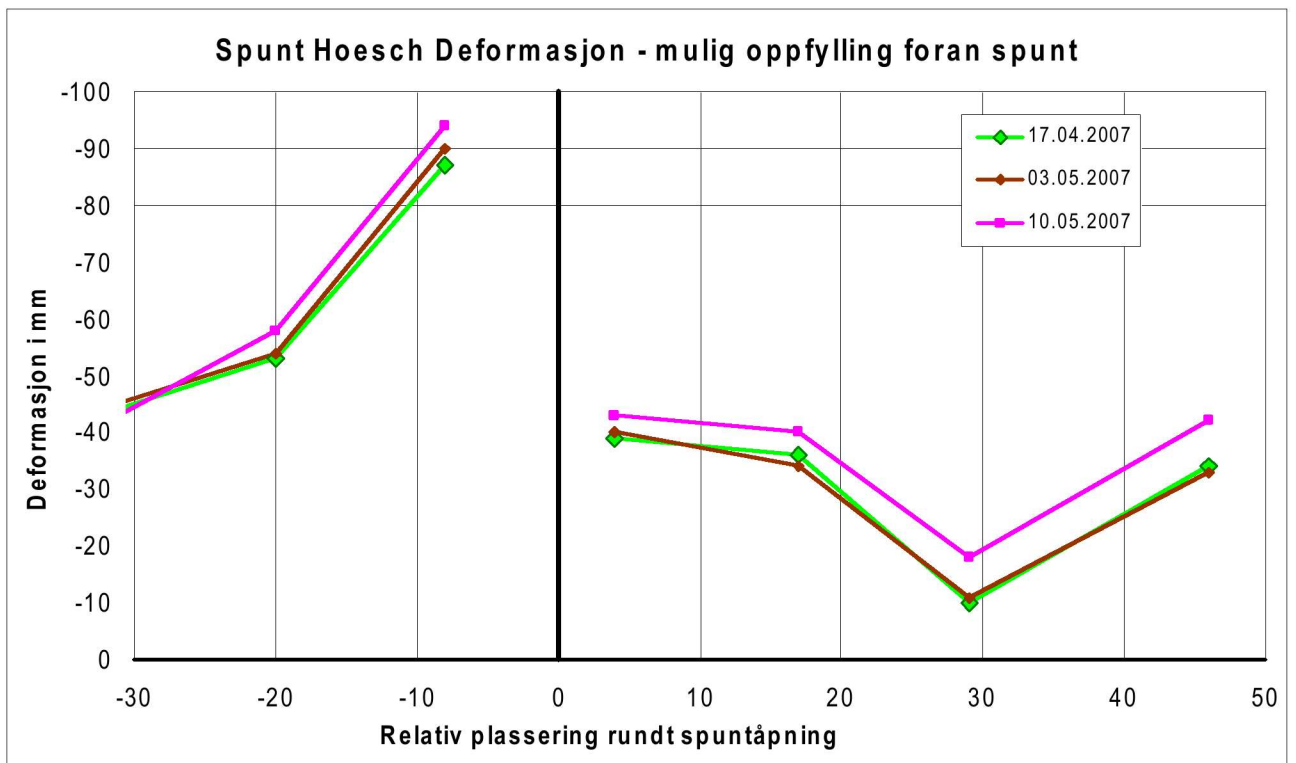
Spunten presses noe inn som følge av oppfylling, om lag 5 – 10 mm.

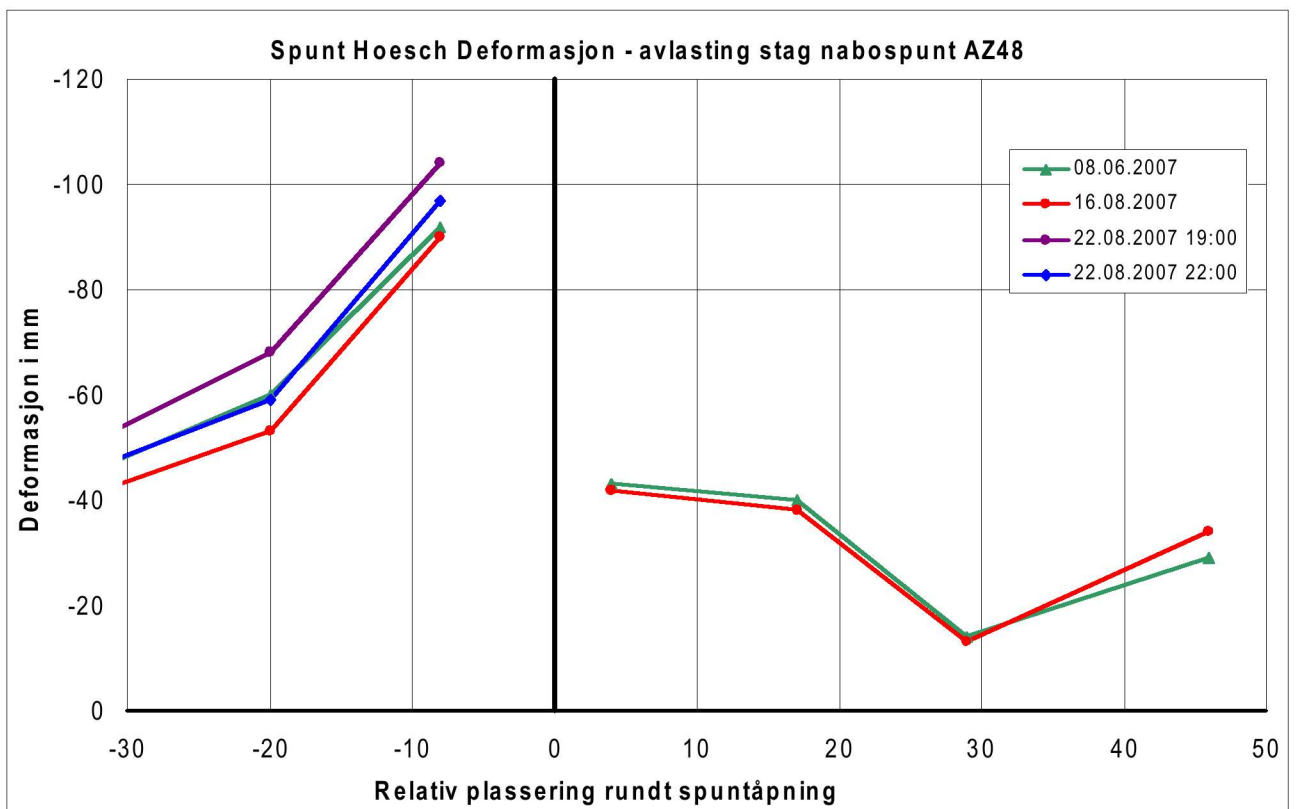
Kapping av stag i stegrad 1 for AZ48-spunten vest for (til venstre for) Hoesch-spunten gir effekt også på Hoesch-spunten. Vi ser en utpressing på om lag 10 mm ved kapping av stagene 22.08.09 i løpet av noen få timer. Den østre delen av Hoesch-spunten er upåvirket.

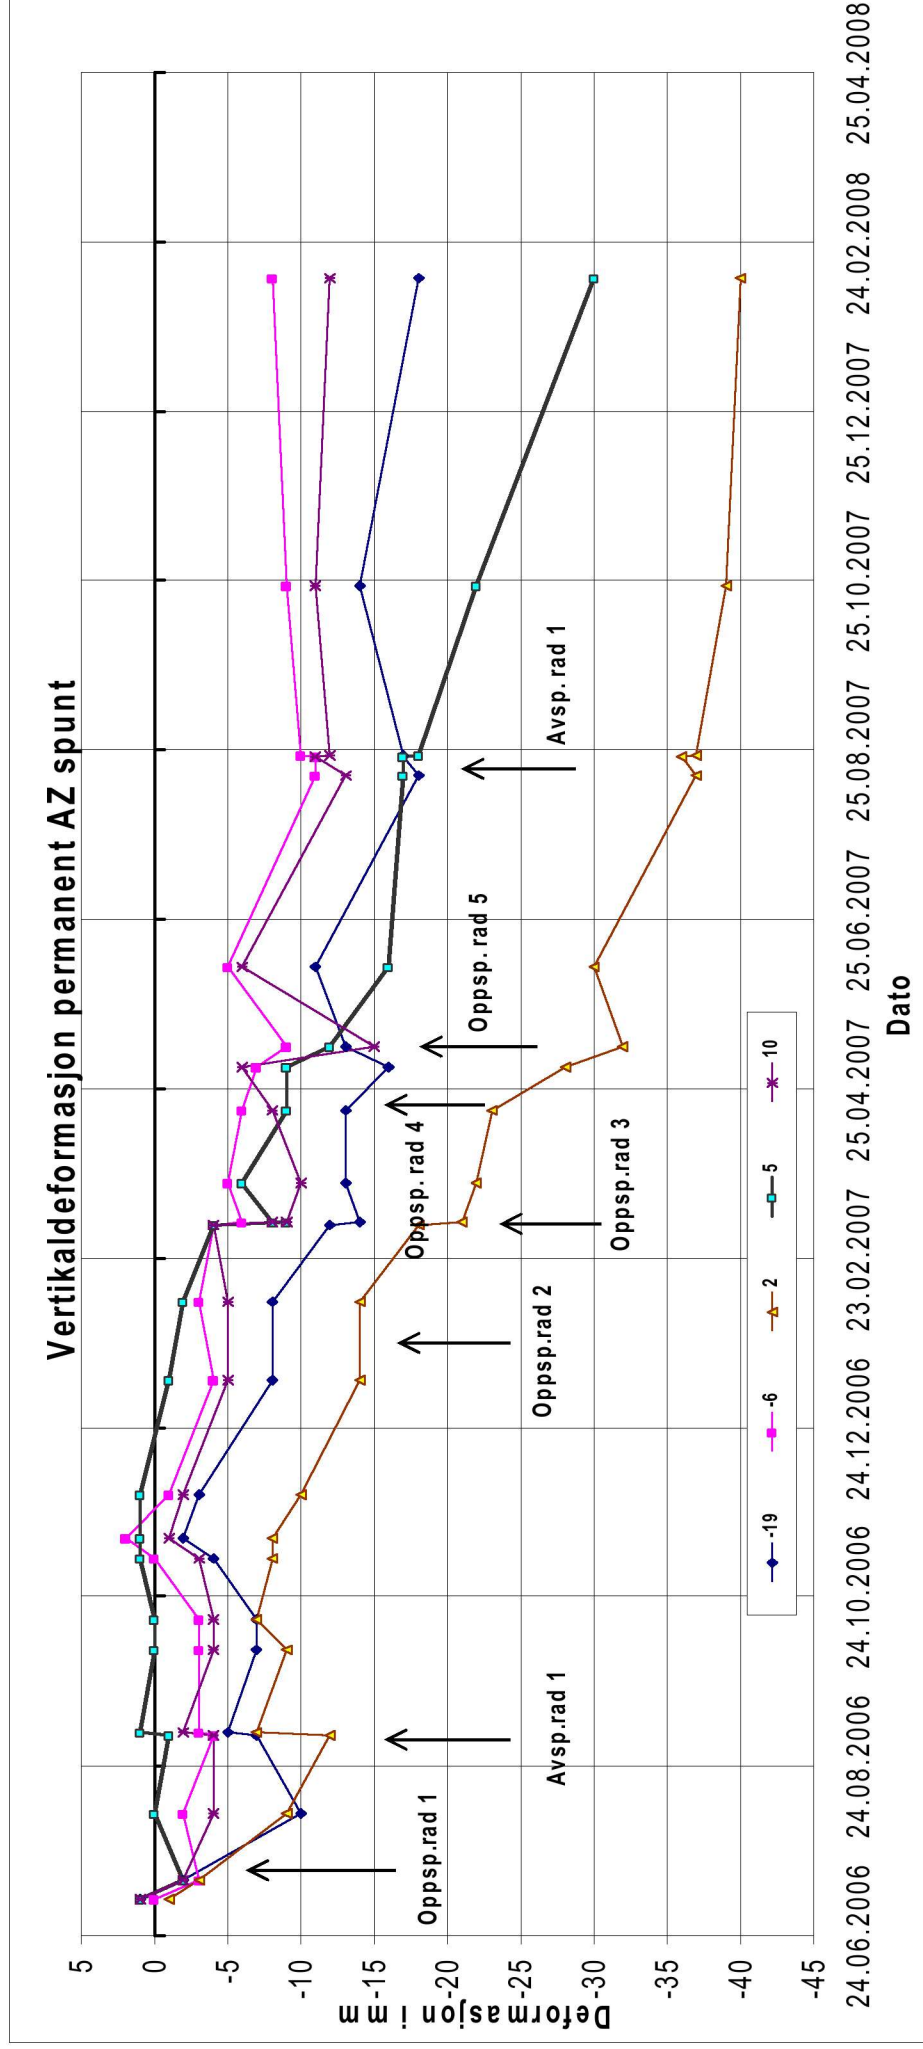
Grafen over viser tidsutviklingen for hver nål på toppen av den permanente AZ48-spunten. Nål 2 og nål 5 som har den største deformasjonen ligger i den dyreste delen av dyprenna.

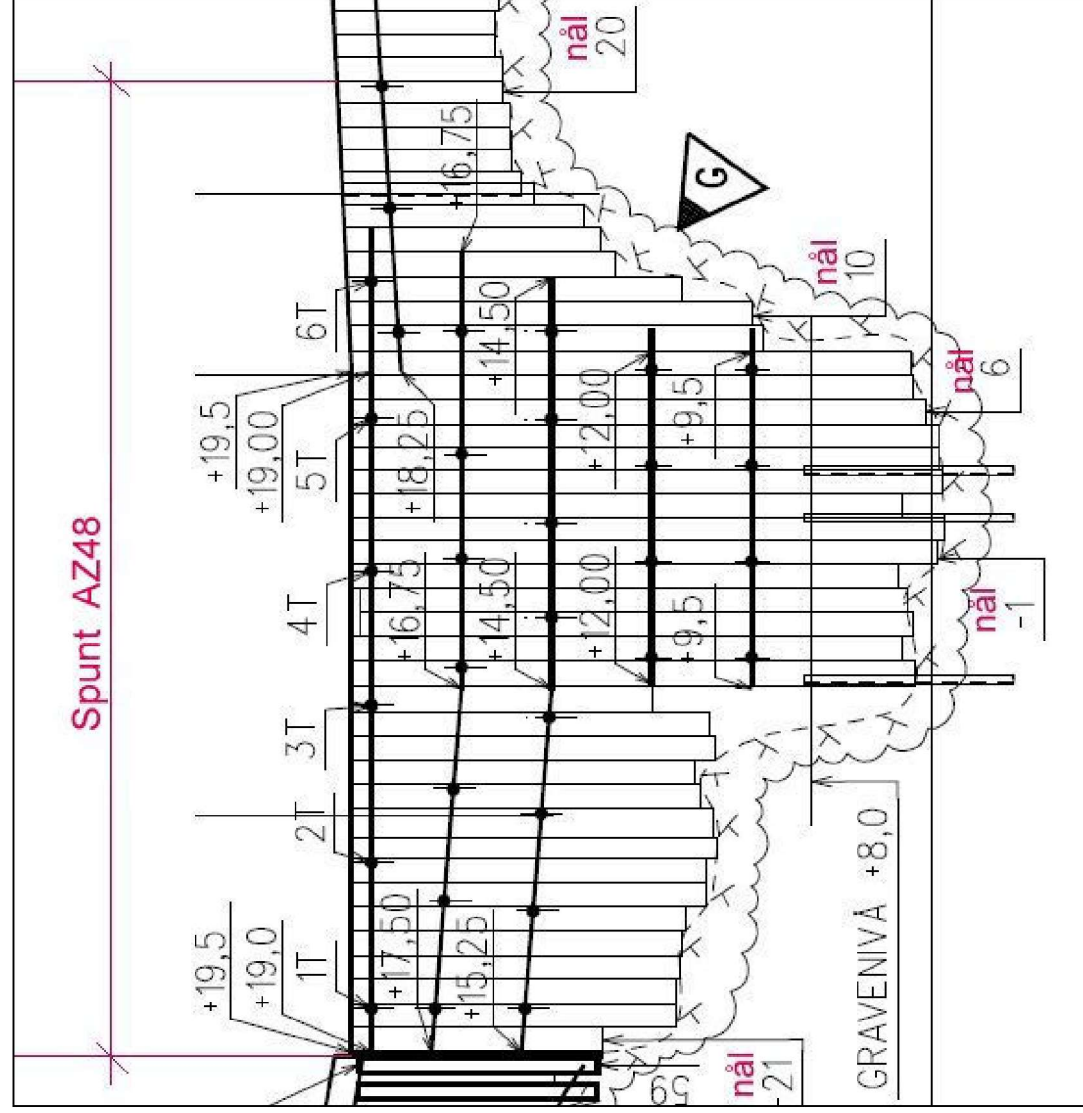
Figuren viser plassering av nåler for AZ48-spunten over dypprenne.
