E18 FRYDENHAUG - EIK

Erfaringer fra installasjon av permanent spunt

RAPPORT

Nr. 2552

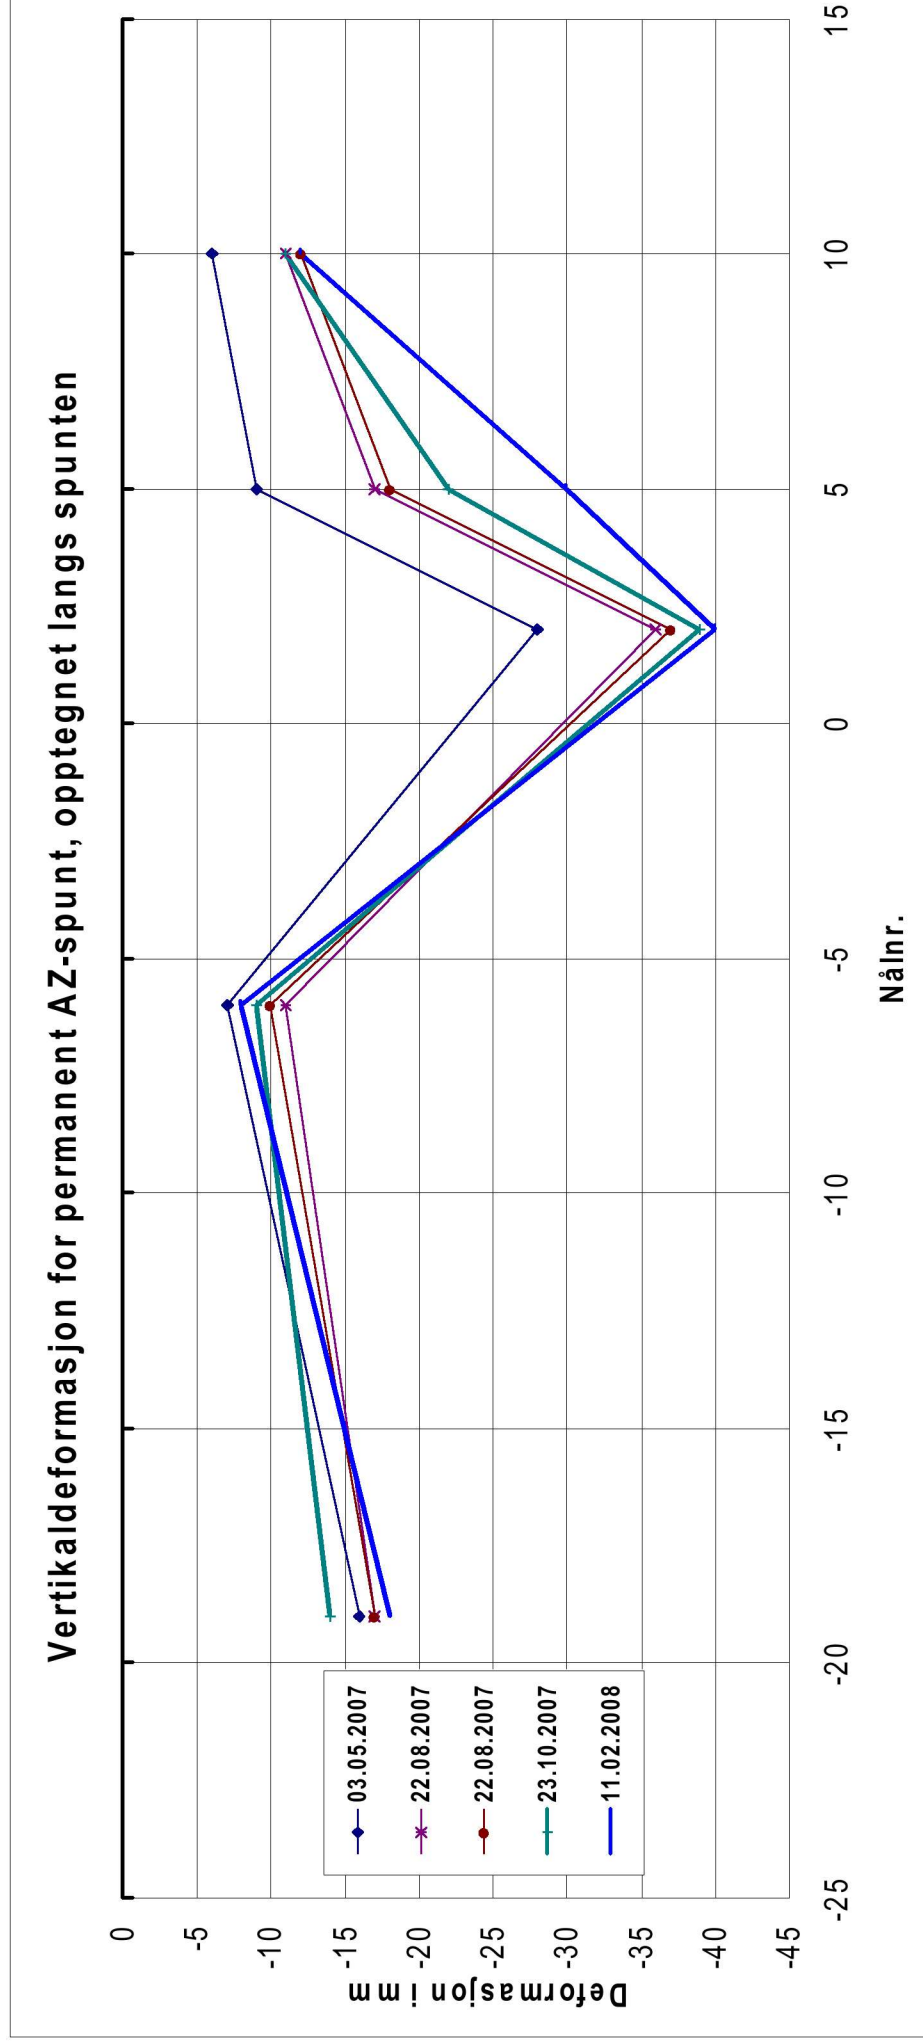
Man kan se at de største vertikale deformasjonene kommer over dyprenna på nål 2 og 5.
Hver linje viser deformasjons-situasjonen for en dato.

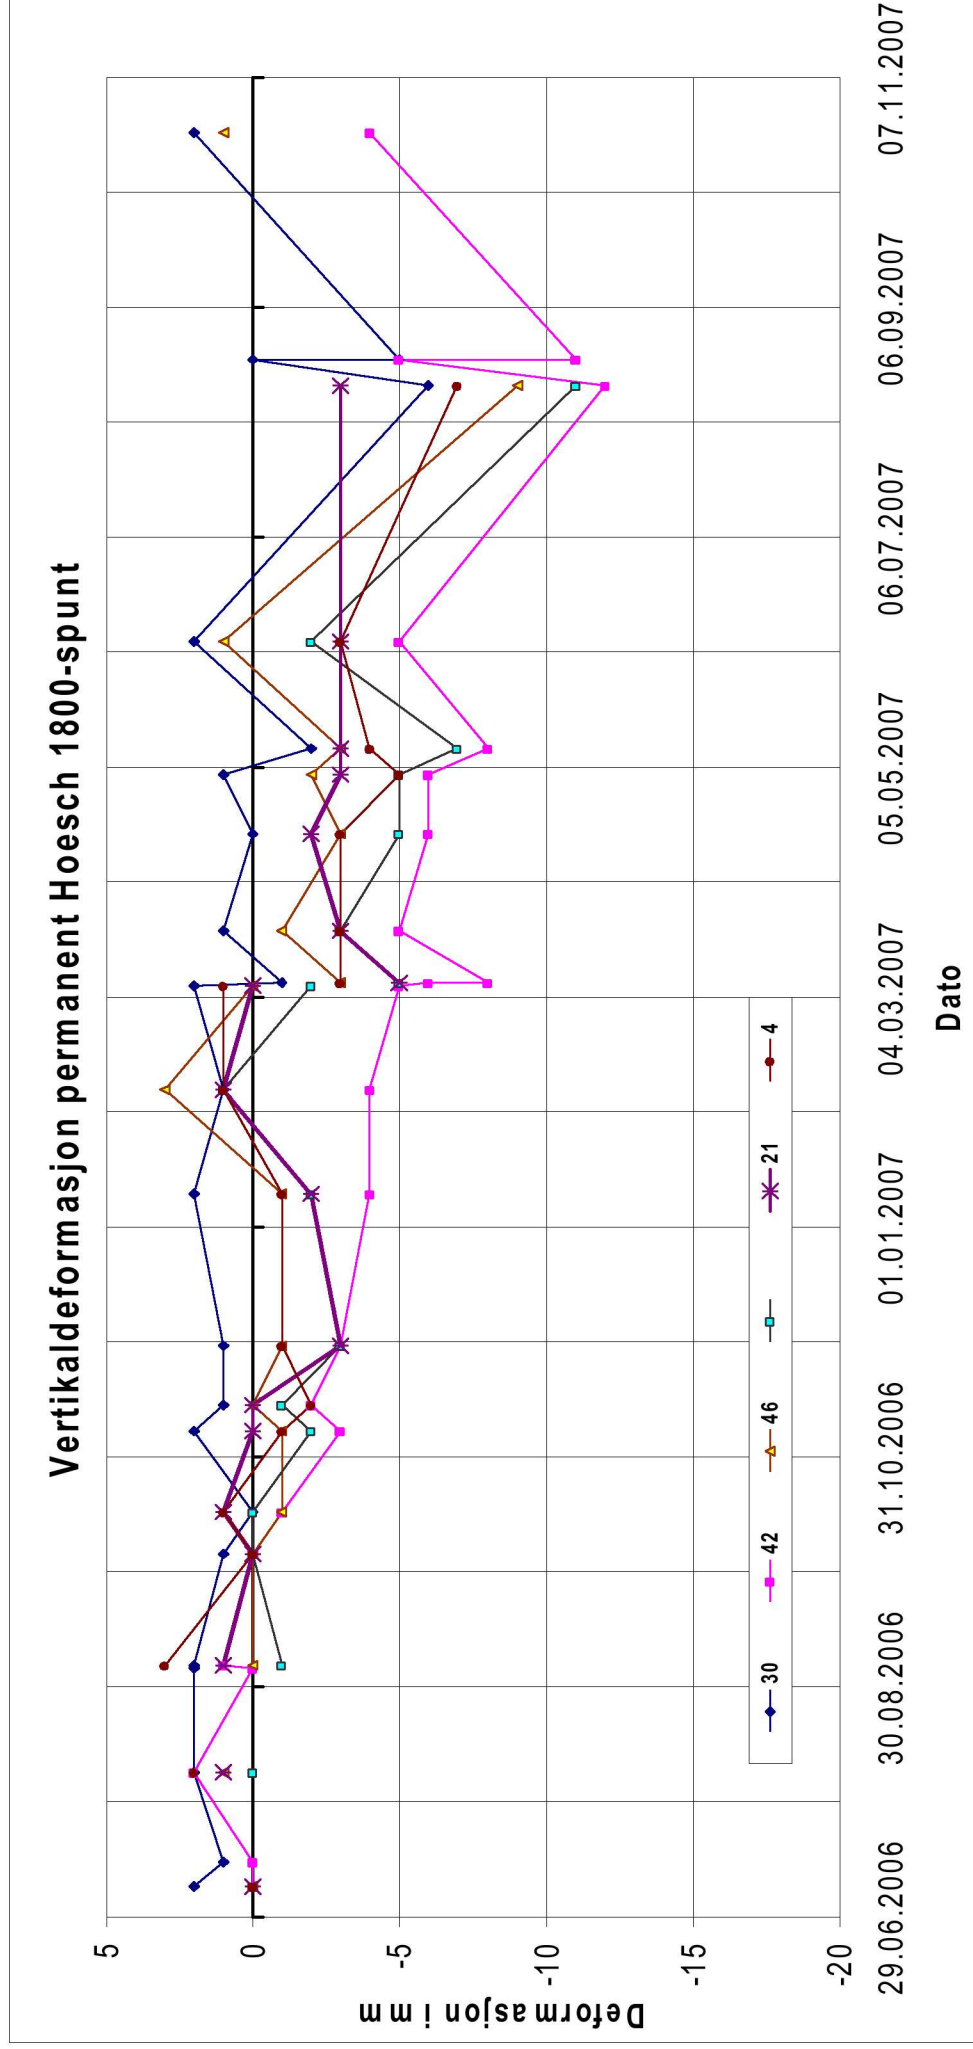
Grafen over viser tidsutviklingen for hver nål på toppen av den permanente Hoesch-spunten. Plassering av nålene vises på figuren under

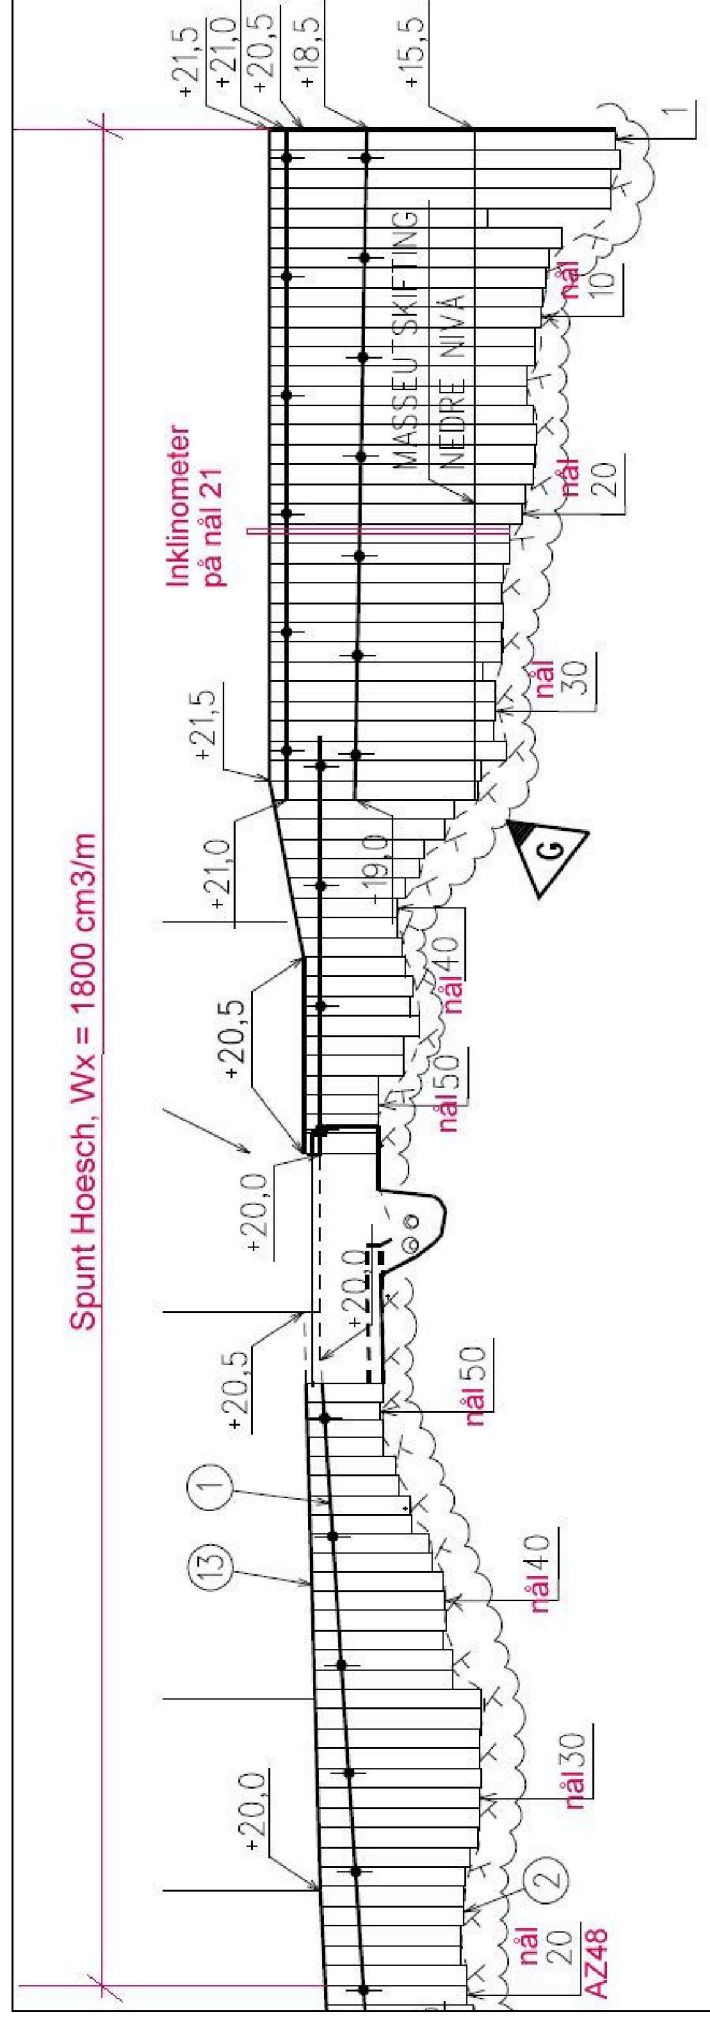
Målepunkt på topp spuntnål vestre del Hoesch-spunt
1805/ nål 30
1805/ nål 42
SPUNTÅPNING
Målepunkt på topp spuntnål østre del Hoesch-spunt
1805/ nål 46
1805/ nål 33
1805/ nål 21 / målepunkt på topp inklinometer
1805/ nål 4

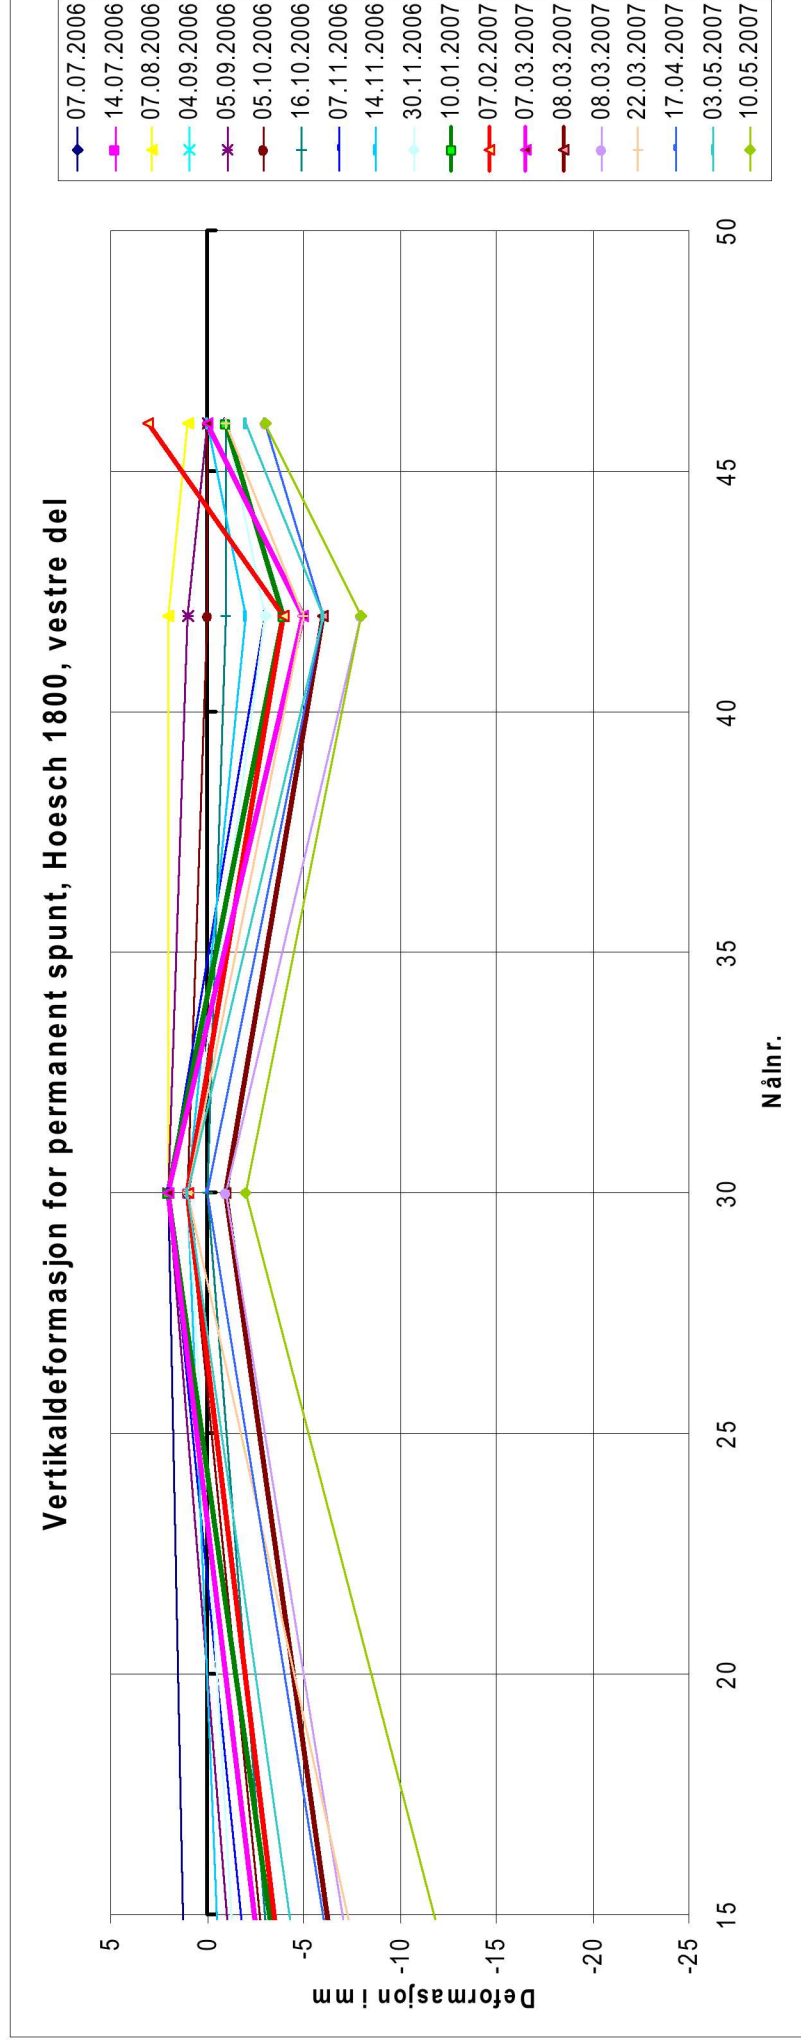
Grafen viser deformasjoner av topp spunt tegnet opp langs spuntlinjen for vestre del av Hoesch 1800-spunten. Hver linje viser situasjonen for en dato.

Åpningen i spunten ligger til høyre for grafen.

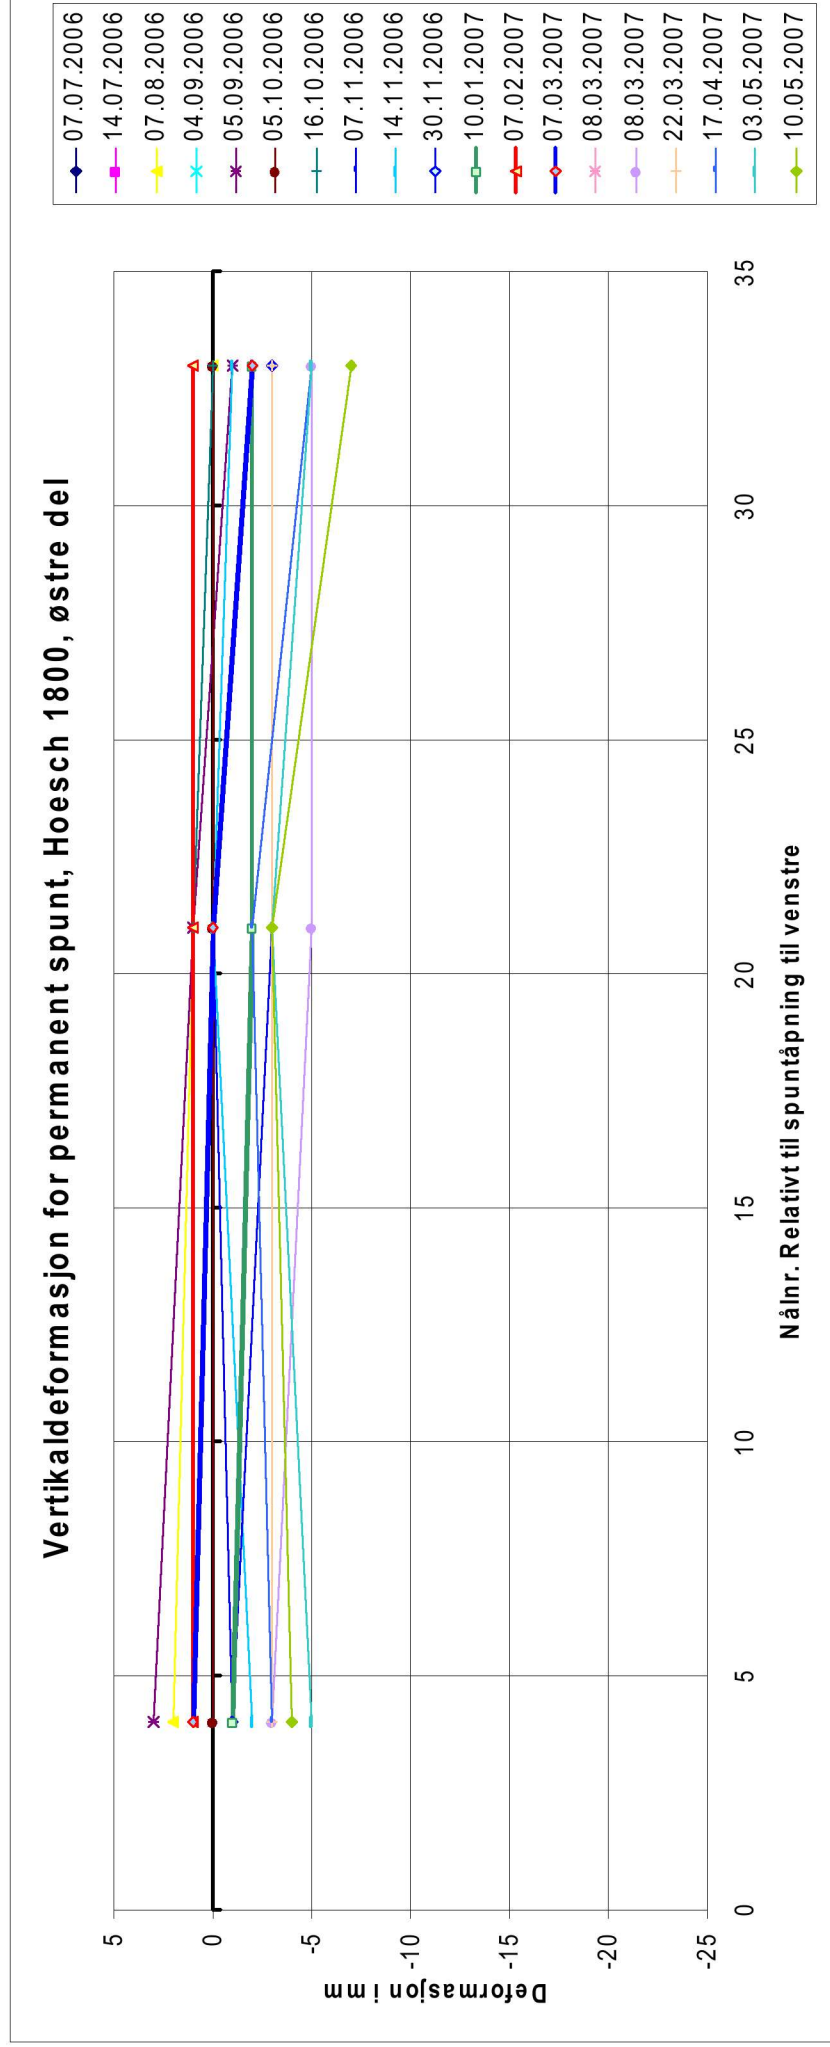
Grafen viser deformasjoner av topp spunt tegnet opp langs spuntlinjen for østre del av Hoesch 1800-spunten. Hver linje viser situasjonen for en dato.

Åpningen i spunten ligger til venstre for grafen.

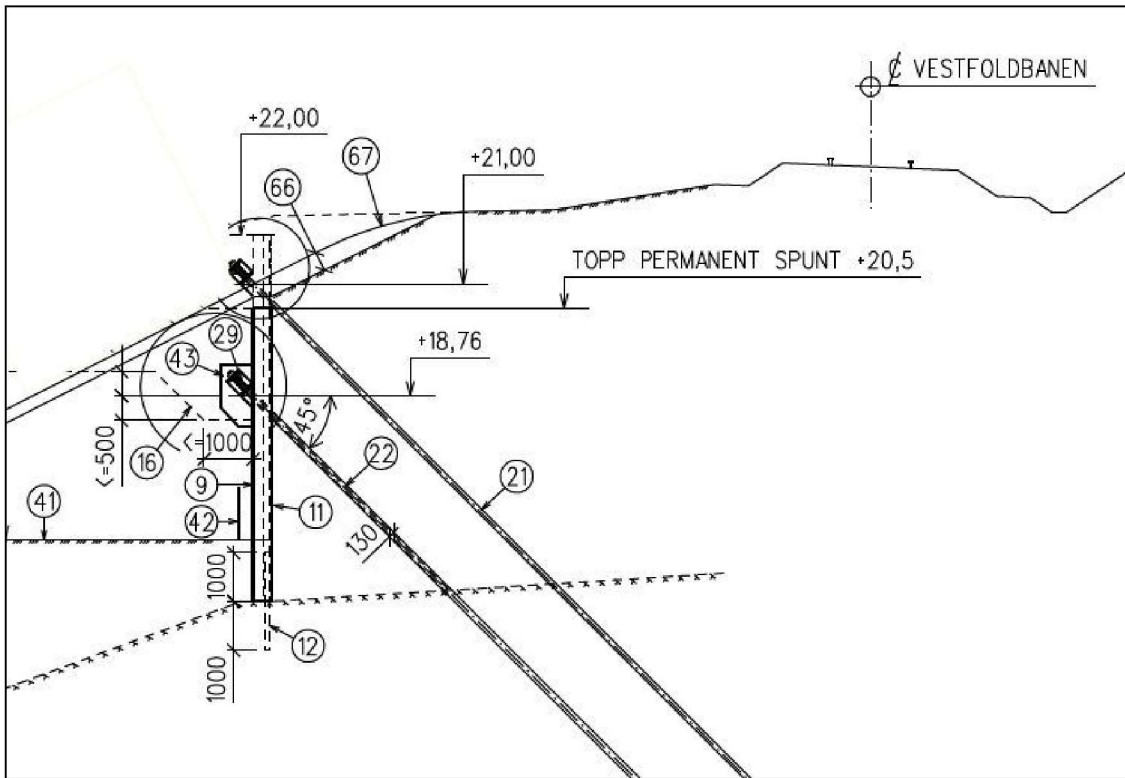
Snittet over er representativt for plassering av inklinometeret på nål 21.

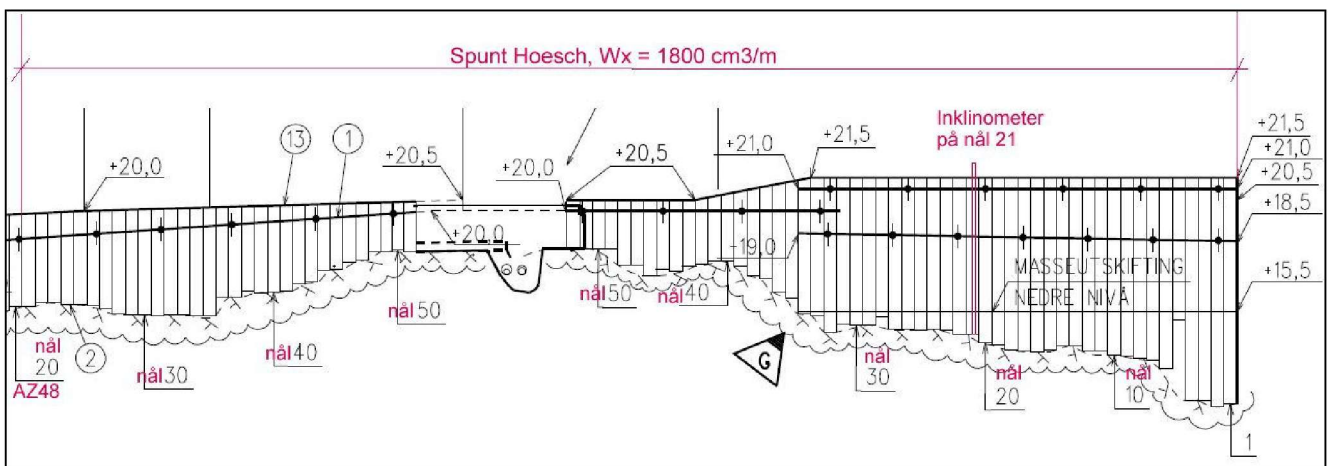
Inklinometer som er målt på Hoesch spunt vises på opprisset over.

Terreng i bakkant av inklinometer 21 ble avgravet opptil 2 m under anleggsperioden. dette var opprinnelig ikke inne i beregningene. Resultatet er at man får mindre belastninger på spunten ut mot byggegropa, og dertil hørende ekstra innpressing pga staglastene.

Situasjonen i den permanente situasjonen er som prosjektert. Øverste stagrad kappes og spunten fylles ned.

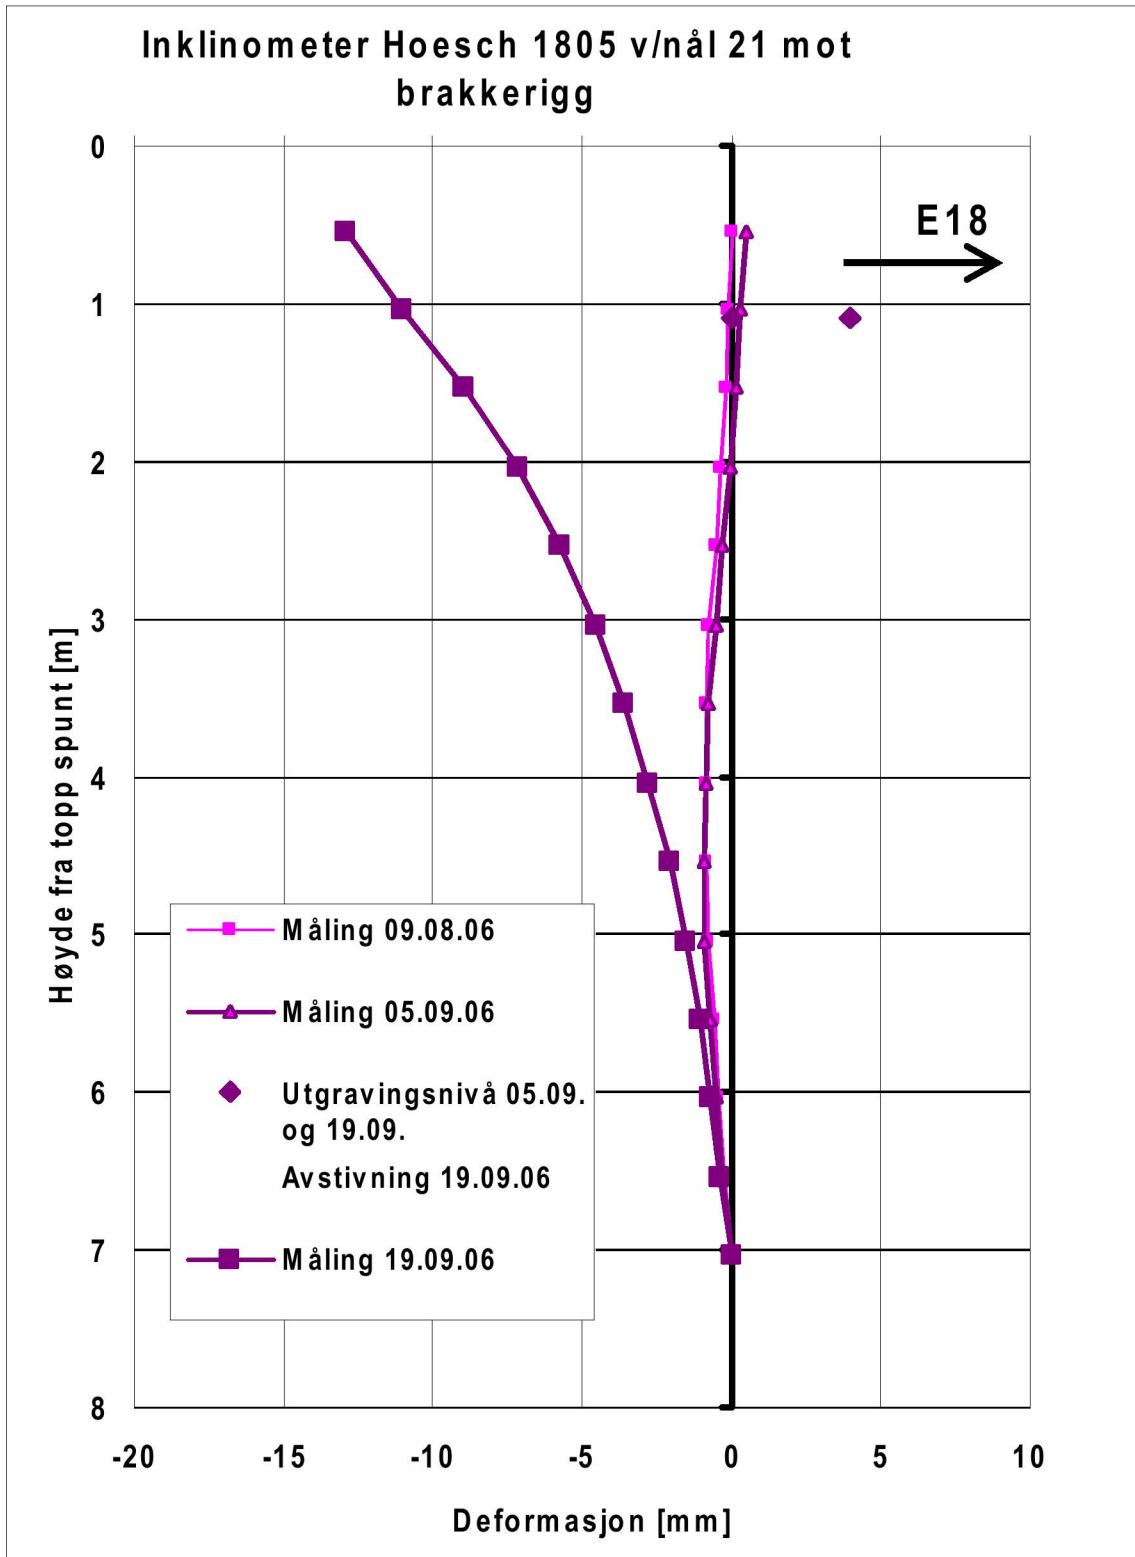
- 28.06.2006 Innmålt før utgraving og etter ferdig rammet og fordyblet = akselinje
- 09.08.2006 Måling etter skjøting inklinometer, noe uoverensstemmelser med dybden?
- 05.09.2006 Utgravet for boring stagrad 1
- 18.09.2006 Spent opp stagrad 1

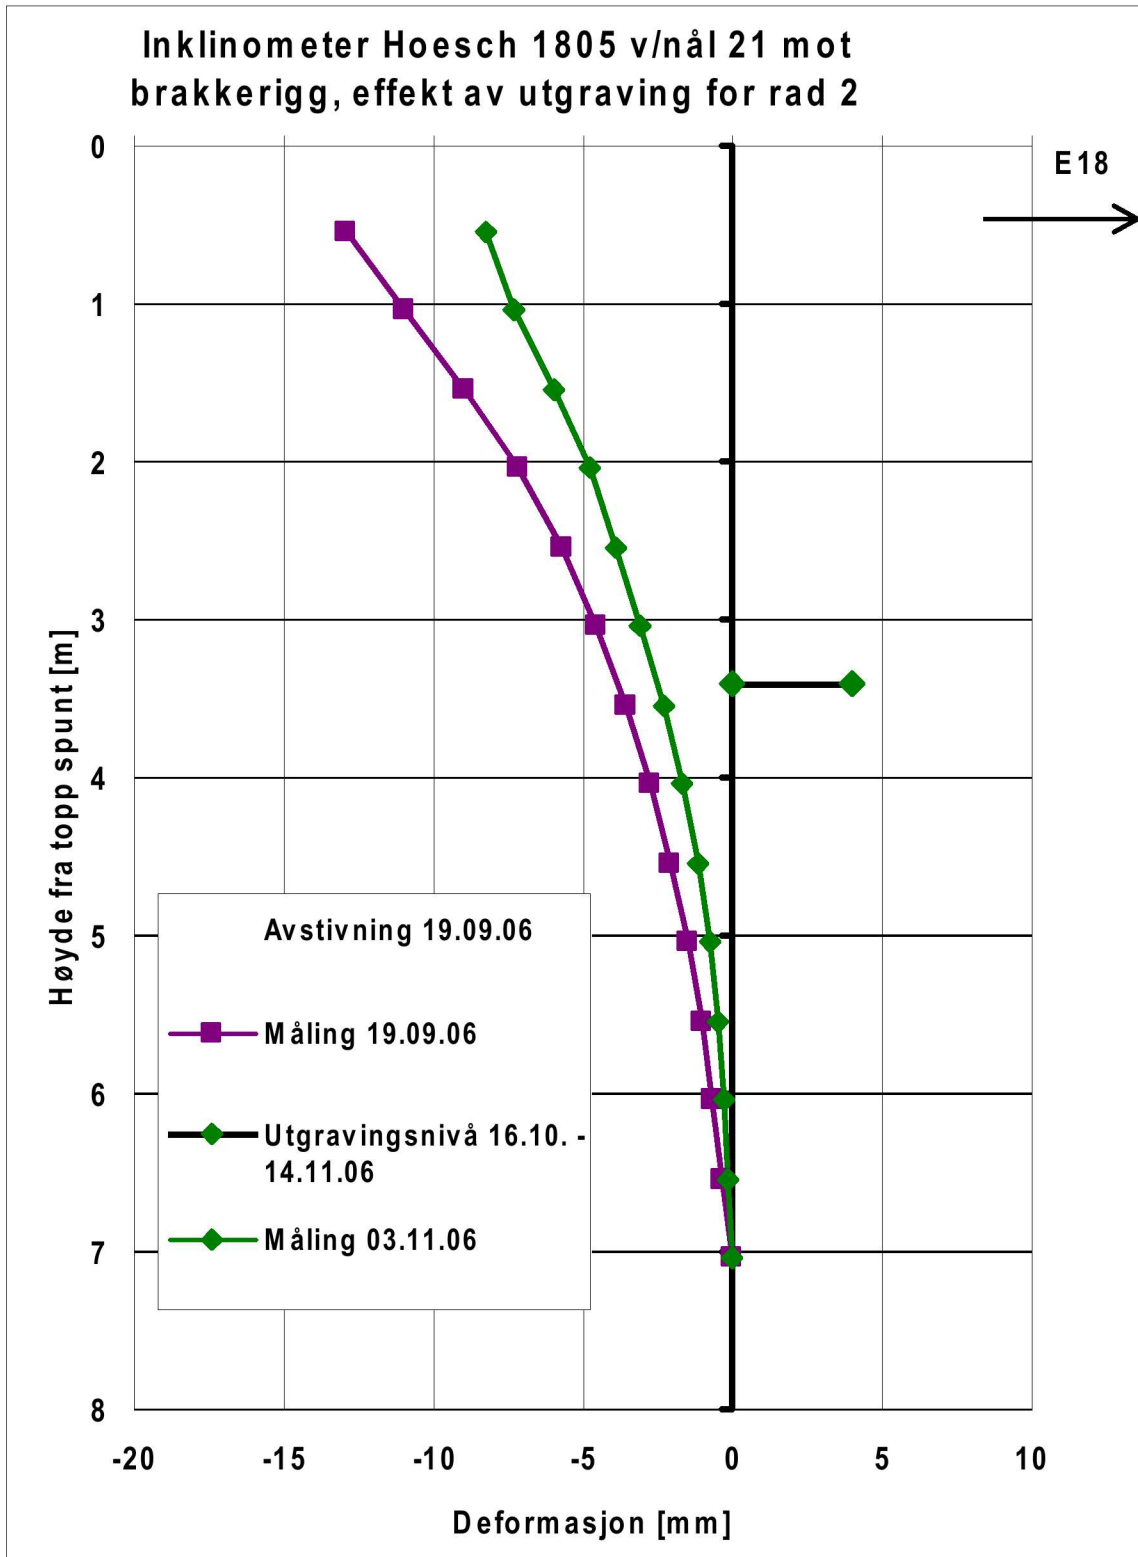
18.09.2006 Spent opp stagrad 1
09.10.2006 Gravet ut for 2.stagrad
