Risikovurdering av sykkelveg (E 18) ved Rådhusplassen trikkeholdeplass

Kurs i sikkerhetsstyring høsten 2007.

Gruppe 2:

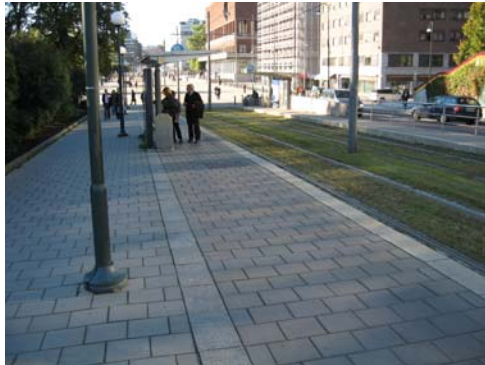
Fotgjenger

Rådhusplassen er det største "plassområdet" i Oslo designet som et "vrimeområde" som benyttes til arrangementer og er en turistattraksjon mellom bryggekanalen og Rådhuset. I øst grenser plassen til Akershus Festning og i vest til Aker Brygge. I tillegg til rekreasjon fungerer området som transportetappe for fotgjengere som har benyttet Nesoddbåten og annen kollektivtrafikk samt fastboende.

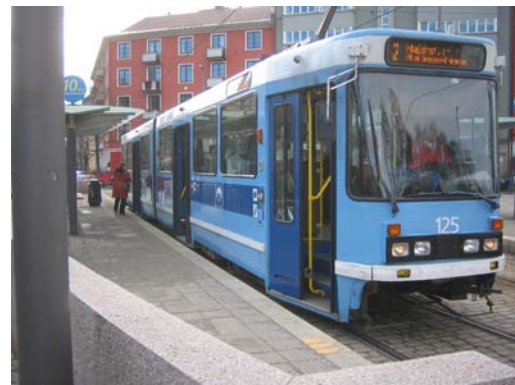
Kollektivtrafikk

Holdeplassen "Rådhusplassen" ligger øst for selve plassen, og trafikkeres av trikkelinje 12 hvert 10 minutt i begge retninger. Trikken i Oslo frakter 130 000 passasjerer hver dag, og har størst nedslagsfelt innenfor Ring 3.

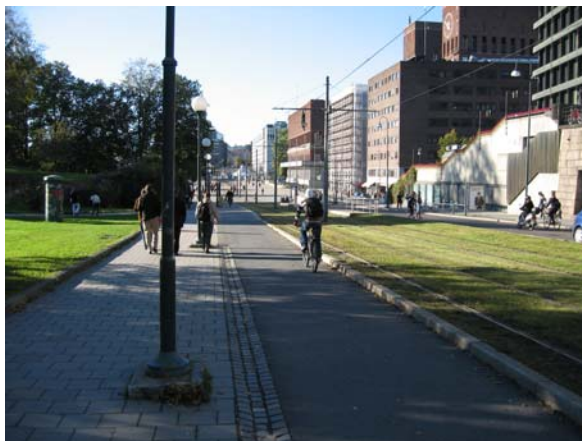
Sykkel

Sykkeltraseen gjennom området er hovedtrase øst- vest i Oslo, og syklistenes E18. Traseen er sammenhengende gjennom fylket og forsetter også over fylkesgrensen.

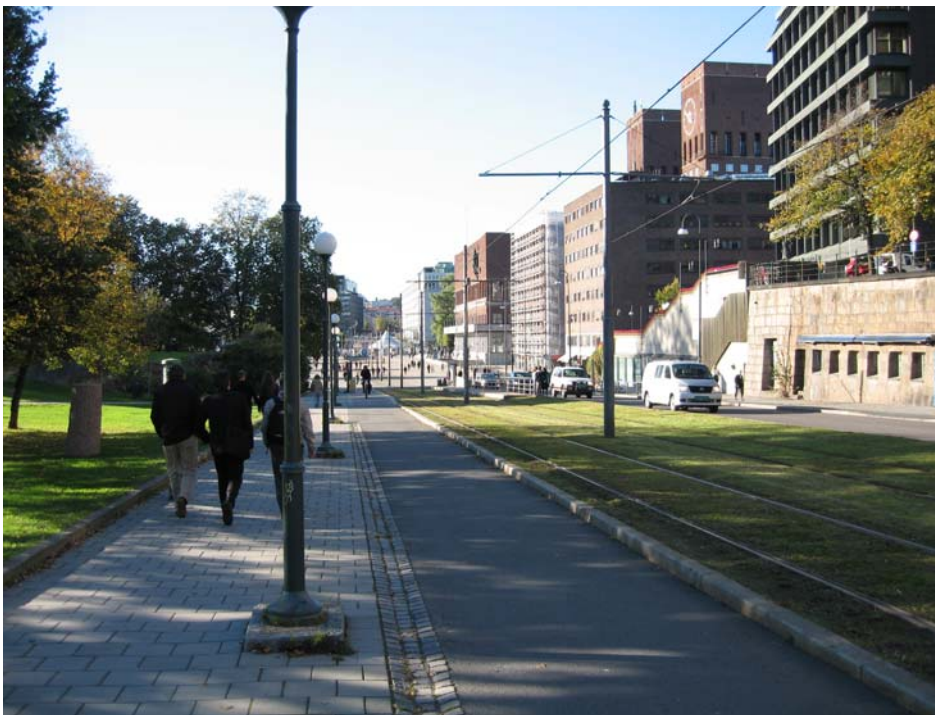
Bilde 1: Strekingen fungerer som en trakt der trafikantenes område er strengt definert.

Området er et strengt arkitektonisk sted med sterke estetiske føringer. Holdeplassen ligger i en overgangssone mellom plassen, parkanlegget rundt Akershus Festning og Christiania Torv. Strekingen fungerer som en trakt der fotgjengerstrømmer og syklistene fra Rådhusplassen og Kvadraturen samles i et smalt tverrsnitt.

Trafikkantenes handlingsrom er strengt definert i denne "armen". Bilene kjører i Rådhusgata. Parallelt med denne kjører trikken på gresslagt skinnegang, og fotgjengere/syklister har sitt eget fortau./sykkelveg.

Sykkelfeltet ender i holdeplassområdet, og skiller seg ut fra det øvrige området som et sted som er uklart definert.

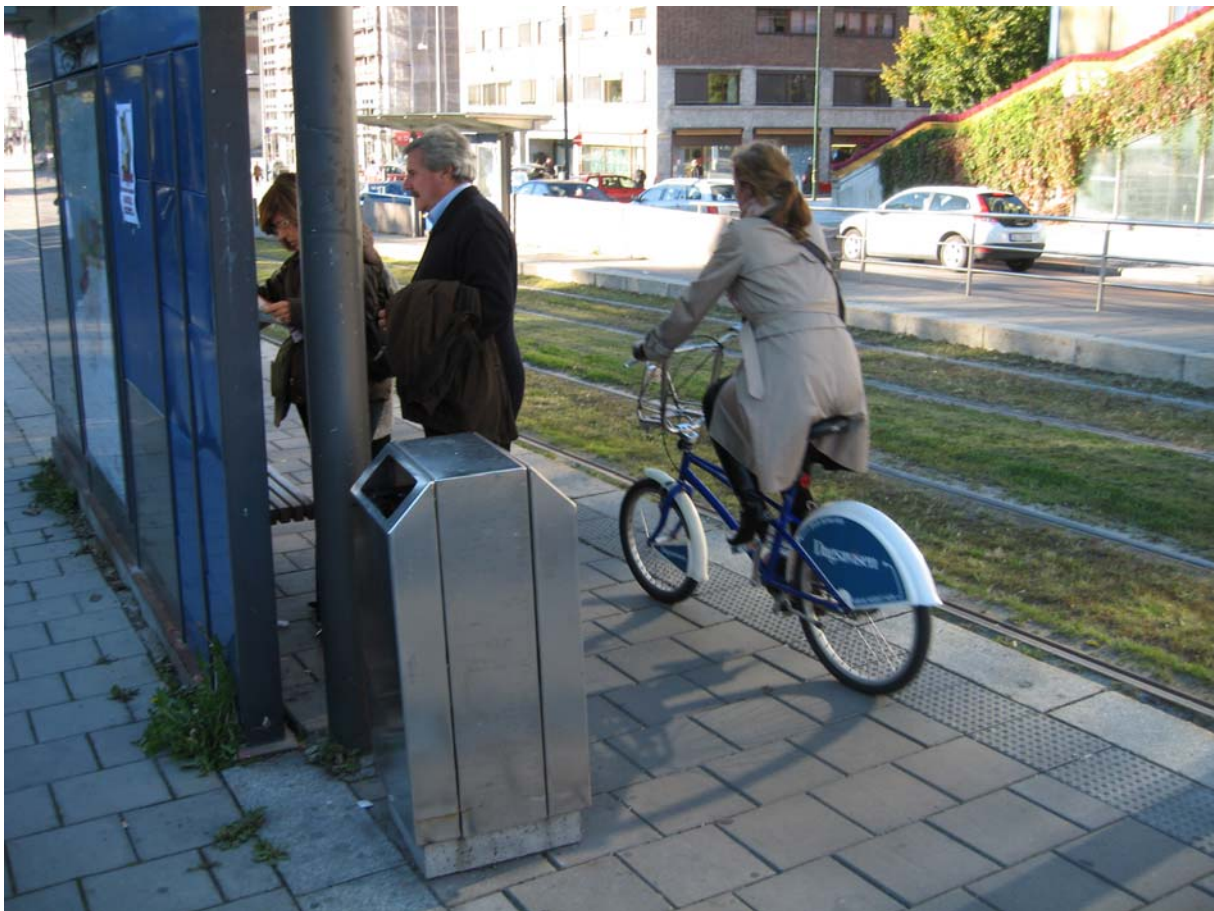
Foto 2 (over): Syklister ledes over holdeplassen, der kollektivreisende er opptatt av rutetabeller osv og ikke følger med i trafikkbildet. Kanten langs plattformen er ca 30 cm høy.

Fotografiene viser at holdeplassområdet i overgangssone til sykkelbane er uheldig utformet i forhold til å virke logisk på trafikantene. Dette gjelder både for syklist og de som står og venter på holdeplassen.

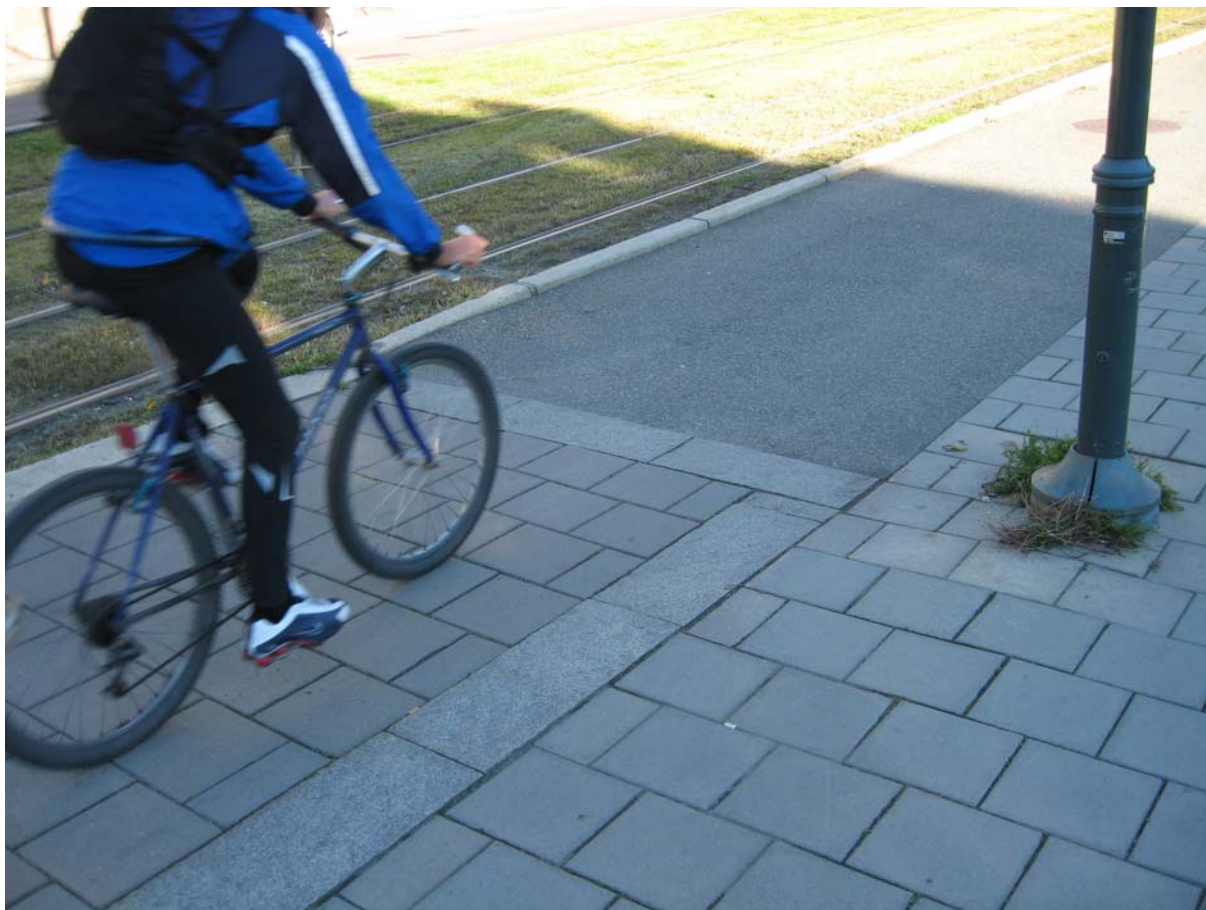
Foto 3: Sykkelbanen ender i holdeplassområdet. Syklisten er på veg ned fra holdeplassområdet og over i sykkelbanen. Granitthellene markerer fotgjengerområde, mens asfalt markerer sykkelbane.

Nr	Løsning	Kommentar
L1	Fjerne asfalt og legge likt dekke på hele tverrsnittet øst for holdeplassen slik at sykklistene ikke får sin "egen" vei og tar mer hensyn. Ruglete belegg for å dempe farten til syklister før holdeplassen.	Tiltak passer til estetikken i området for øvrig. Vurderes videre. ³
L2	Ny plassering/fjerning av holdeplass	Tiltaket er gjennomført på andre holdeplasser med få påstigende. Vurderes videre.

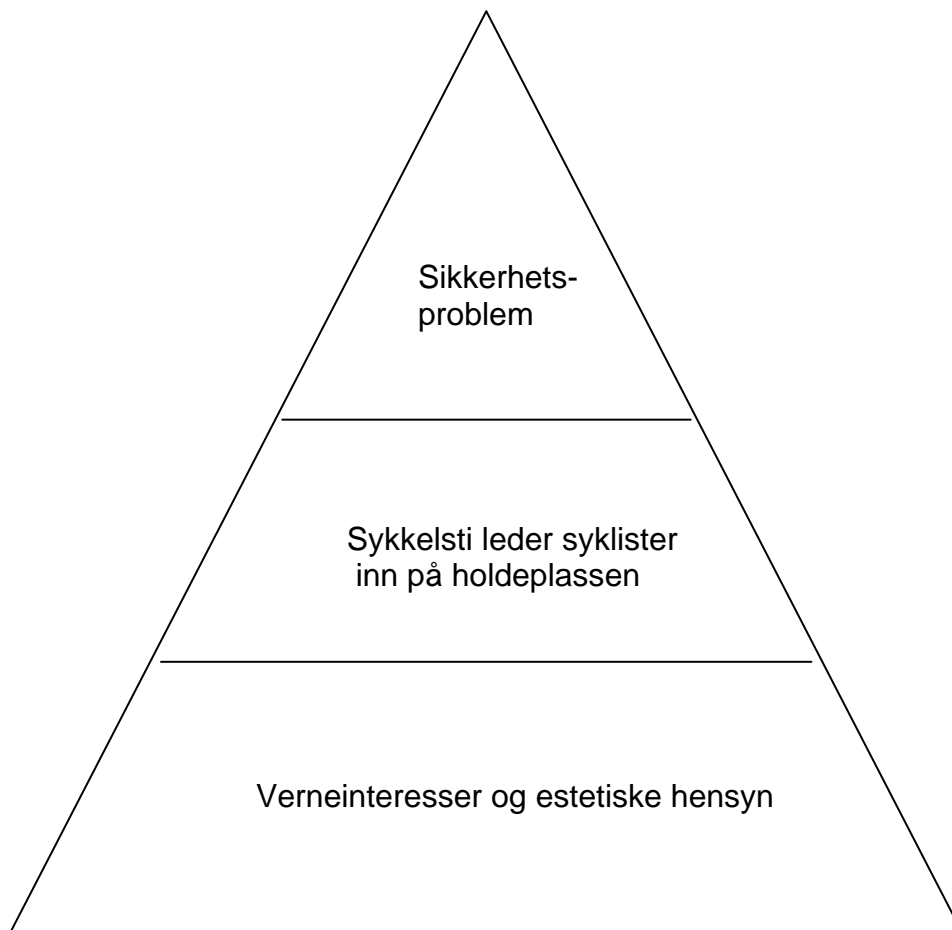
Figur 3: Samme modell når andre organisatoriske bestemmelser for området blir lagt som styrende kriterier

Figur 3 viser hvordan latente feil ved de lokale forholdene gjør at det oppstår uønskede hendelser.

- Øverst i pyramiden viser et sikkerhetsproblem mellom kollektivreisende og syklist på holdeplassen.
- Midt i pyramiden ser vi at lokale forhold leder syklisten inn på holdeplassen. Dette gjør at sikkerhetsproblemet oppstår.
- Nederst i pyramiden ser vi at dette skyldes bakenforliggende forhold. Verneinteresser og strenge estetiske forhold gir føring for arealbruken.
