# Kartlegging av PCB, PAH og tungmetaller i asfaltdekker fra områdene Kristiansand, Oslo og Bergen

**Nr. 2454**

Morten Jartun (NGU) og Torbjørn Jørgensen (Vegdirektoratet)

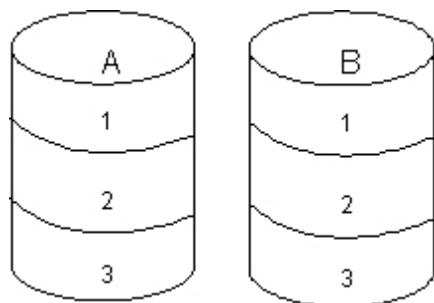
Figur 4. Uttak av to like asfaltkjerner med eventuelle lag/sjikt fra hver enkelt lokalitet.

Fra hver enkelt lokalitet ble det tatt ut to uavhengige borkjerner, nummerert A + B, slik Figur 4 viser. Ved enkelte lokaliteter ble det i tillegg tatt ut prøve som inkluderte vegoppmerking, i første rekke hvit kantoppmerking, se Figur 5. Prøvene ble tatt med Vegvesenets eget boreutstyr. Tabell 1 (prøvebeskrivelser, oversiktstabell) gir en detaljert beskrivelse av prøvene fra de 3 aktuelle områdene med stedsangivelse og andre data som type asfaltdekke, ÅDT (årlig trafikkmengde), eventuelle synlige sjikt og om lokaliteten befant seg i by/land eventuelt ved en potensiell PCB-kilde.

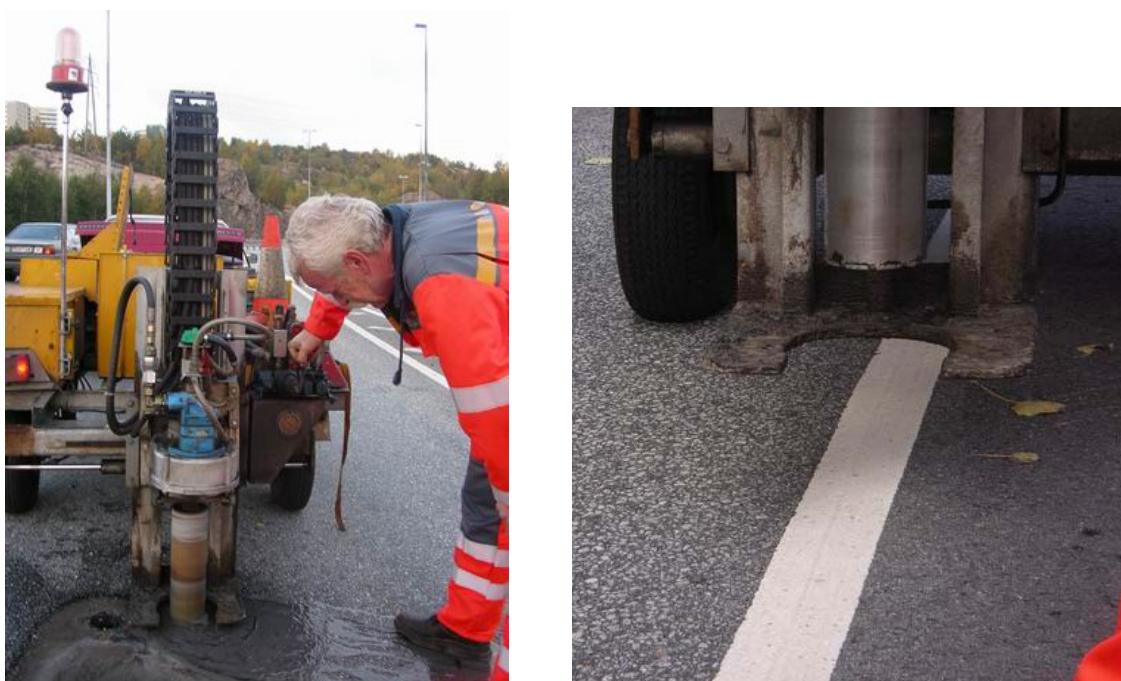
Figur 5. Prøvetaking av asfaltkjerner hhv. uten og med vegoppmerking.

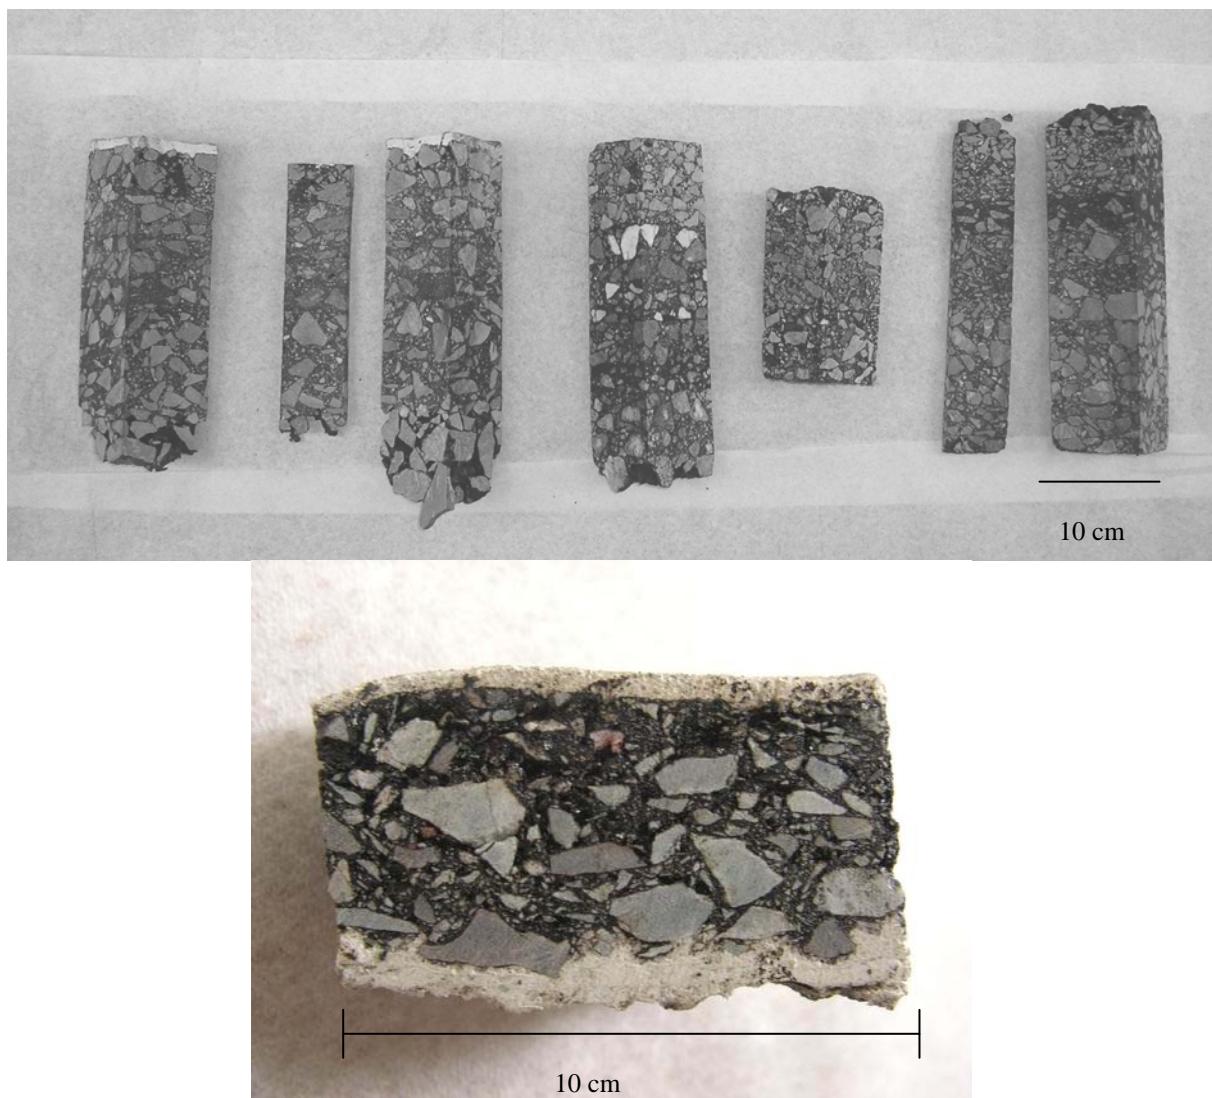
**Figur 6.** Eksempler på asfaltkjerner etter saging. Bildet under viser en asfaltkjerne med 2 lag vegoppmerking.

Før kjemisk analyse (for PCB og PAH: Geolab Nor, for metaller: NGU-LAB) ble kjernene saget i mindre deler ved NGUs laboratorium. Dette ble gjort for å sikre prøvemateriale for eventuelle senere analyser. Figuren under viser eksempler på hvordan kjernene kan se ut etter saging. Bildet viser også hvordan kjernene kan bestå av ulike asfaltlag (sjikt). Figur 6 viser en kjerne med vegoppmerking både på overflaten, og i eldres asfaltlag.

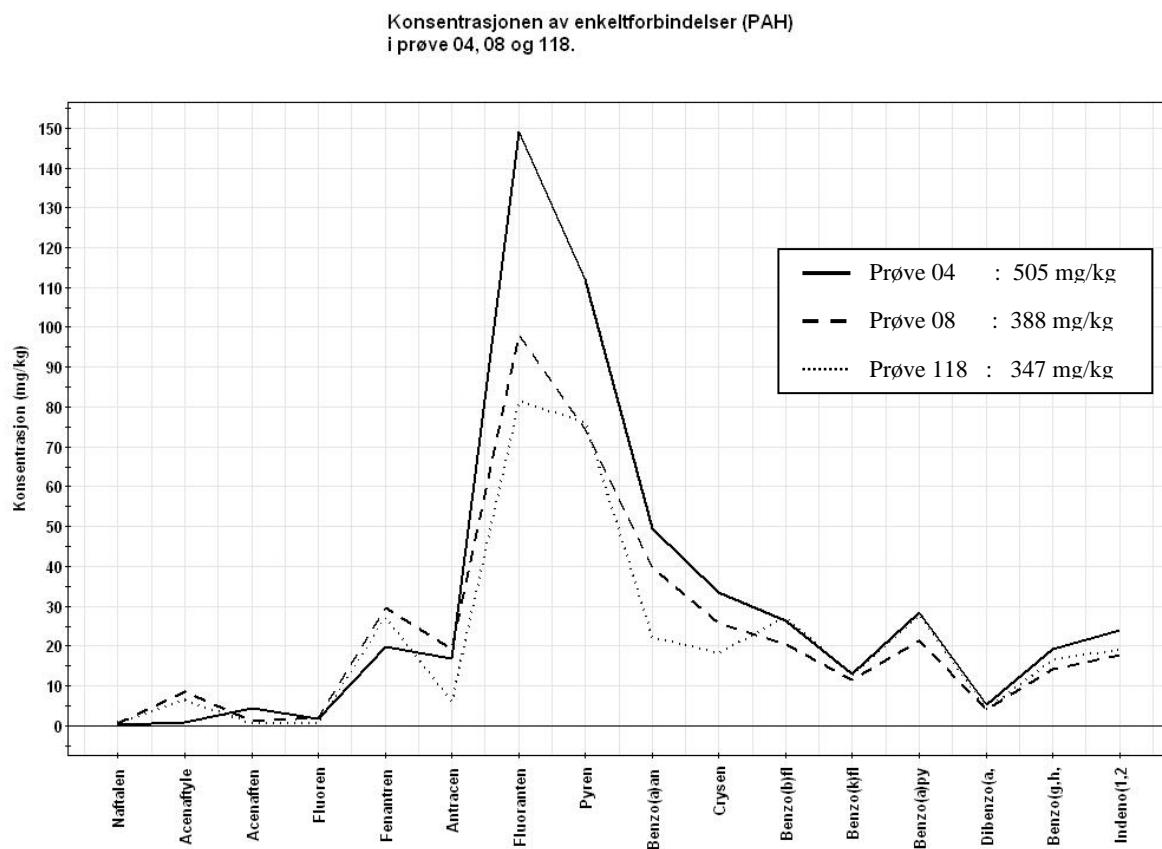
**Figur 7.** Fordelingen av de enkelte PAH-forbindelsene i prøve 04, 08 og 118 som hadde totalkonsentrasjoner (PAH<sub>16</sub>) på hhv. 505 mg/kg, 388 mg/kg og 347 mg/kg.

mg/kg). Innholdet av de 16 ulike PAH-forbindelsene i de tre prøvene med høye PAH<sub>16</sub>-konsentrasjoner er vist i figur 7.
