# Fullskala brannforsøk 50 MW brannsikret PE skum

## TEKNOLOGIRAPPORT nr. 2487

**Fullskala brannforsøk 50 MW brannsikret PE skum**

24. mai 2006 ble det gjennomført fullskala brannforsøk på et 15 m langt felt med gammelt PE-skum beskyttet med sprøytebetong. Sprøytebetongen ble sprøytet i oktober 2005 og er tilsatt 2 kg PP-fiber samt 50 kg stålfiber per m<sup>3</sup>. Foreskrevet tykkelse av sprøytebetongen var 6 cm som tilsvarer tidligere krav til brannbeskyttelse av brennbar isolasjon (revidert i 2004). PE-skummet var montert på knøl etter gammel metode.

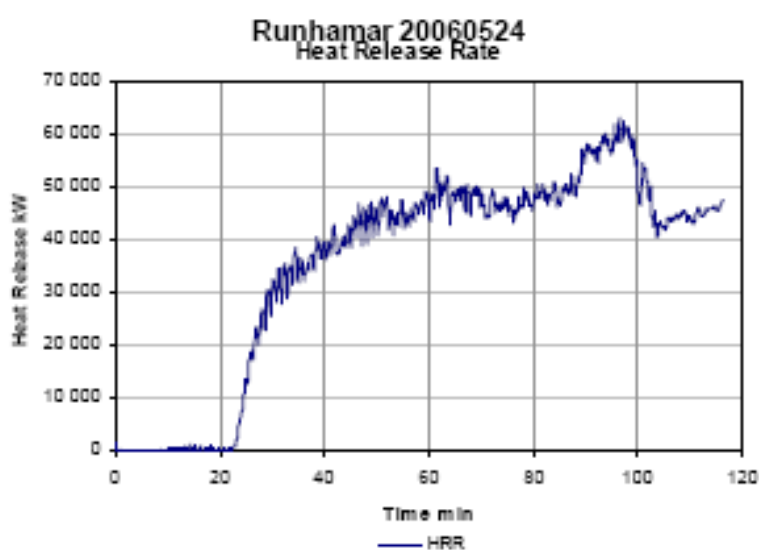
**Figur 3** Varmeavgivelse fra 20 m<sup>2</sup> dieselpøl brann. (Målingen ligger om lag 15 minutter etter brannstart)

Figur 3 viser varmeavgivelsen fra brannen som funksjon av tid, målt 1200 m nedstrøms brannkilden. Denne målingen vil være forsinket i tid i forhold til brannen, anslagsvis 15 minutter. I løpet av den tiden det tar for forbrenningsproduktene å strømme fra brannstedet til nedre målestasjon kjøles røyken ned til temperaturer mellom 15 og 25 °C. De høyeste temperaturene er målt øverst i tverrsnittet. I tillegg vil det kunne bli en viss forandring i konsentrasjonen av gasser, idet gradienter vil kunne utjevnes når gassene transporteres ned til nedre målestasjon. Mot slutten av forsøket (etter at dieselbrannen hadde sloknet) ble det brudd i kommunikasjonen med nedre målestasjon (vel 105 minutter etter brannstart) noe som medførte at det ikke er mulig å beregne den totale varmeavgivelsen nøyaktig.

Mot slutten av forsøket ble det registrert en økning i varmeavgivelsen målt nedstrøms for brannen. Det er i hovedsak tre årsaker som kan ha bidratt til dette. Det første er at temperaturen rundt brannområdet synker når brannen er i ferd med å brenne ut noe som kan medføre endring i strømningsbildet gjennom tunnelen. Det andre er mulighet for oppvarming og koking av vannlaget under dieselen når diesellaget blir tilstrekkelig tynt. Dette vil da igjen føre til økt overflate på dieselen og derfor økt avdampning og større brann. Den tredje mulige kilden til økning i målingen av varmeavgivelsen er mulig begrenset brann i PE-skum nedstrøms for brannen.

Det er registrert nedsmelting og forkulling av PE-skummet bak betonghvelvet og det er antatt at dette er hovedårsaken til økning i varmeavgivelse på slutten av forsøket (beskjedent bidrag på 10 MW).

Den eksponerte brannen har vært i overkant av 50 MW. De første 30 MW var nådd innen 6 minutter som gir en vekstrate på minst 5 MW/min. Ved ventilasjonshastighet på 1,3 m/sek, 40 m<sup>2</sup> tunneltverrsnitt og en brann på 50 MW, vil dette gi en teoretisk snitttemperatur på om lag 500 °C. Når det er observert overflatetemperatur på over 1200 °C i betongoverflaten i hengen, betyr det at maksimaltemperaturen i flammen kan ha vært opp mot 1300 °C. Økningen i varmeavgivelsen følger økningen i temperaturen (gastemperatur ved brannen er ikke målt) og vil her være i samme størrelsesorden som HC-kurven. Den høyeste eksponeringen kan ligge nært opp mot nivået i RWS-kurven og det vil gradvis gå ned til vesentlig mindre eksponering i og med at snitttemperaturen teoretisk er på om lag 500 °C. For homogen eksponering over tverrsnittet antas at gjennomsnittstemperatur opp mot 900 °C er nødvendig, noe som ikke ble oppnådd i dette forsøket.

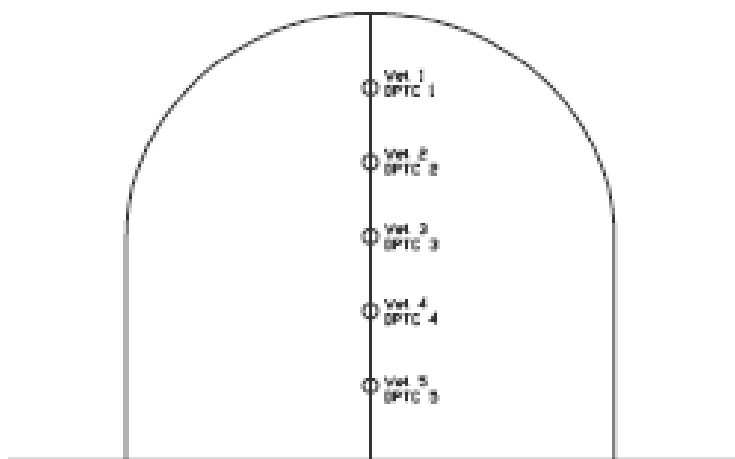
Figur 4 Plassering av målepunkter ved nedre målestasjon

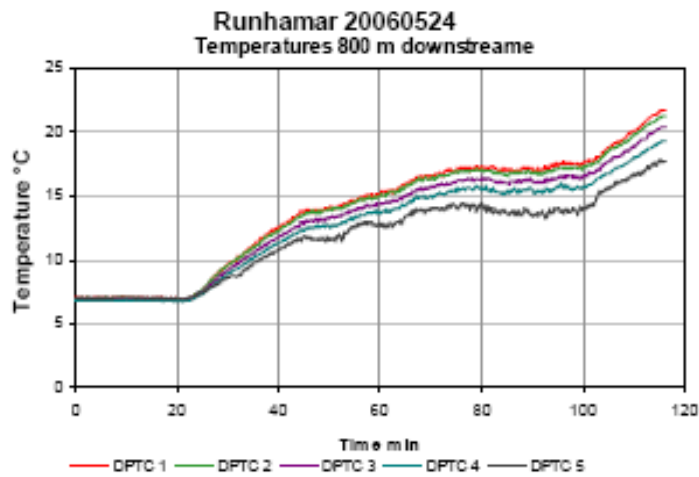
Figur 5 Temperaturer i tunnelverrsnittet målt ved målestasjonen 1200 m nedstrøms brannkilden. DPTC1 er målt 1 m fra hengen, de øvrige med 1 m avstand.

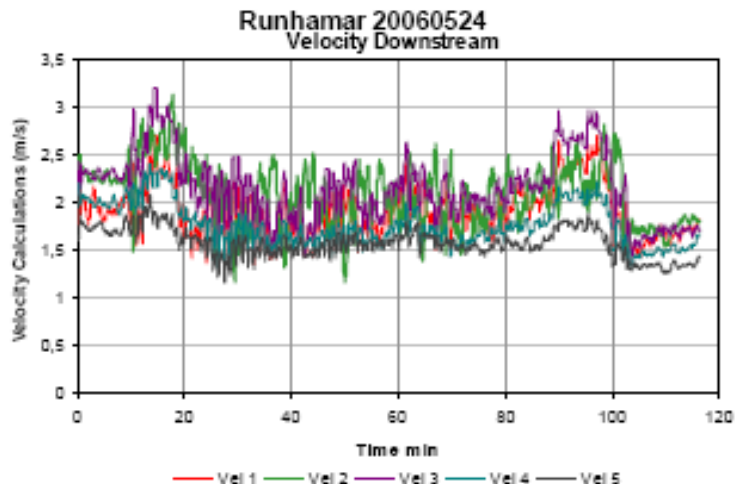
Figur 6 Lufthastigheter i tunnelverrsnittet målt ved målestasjonen 1200 m nedstrøms brannkilden.

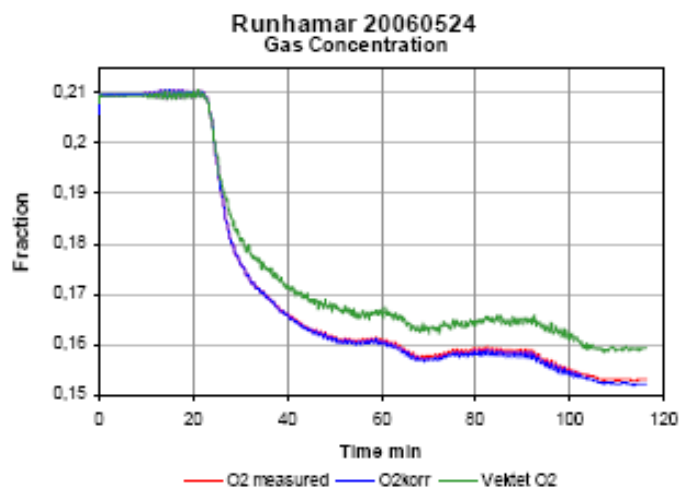
Figur 7 Konsentrasjon av oksygen ved målestasjonen 1200 m nedstrøms brannkilden.

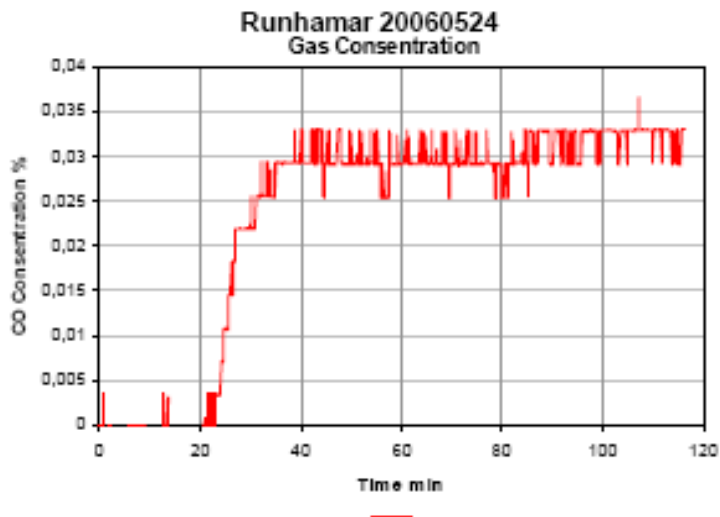
Figur 8 Konsentrasjon av CO målt ved målestasjonen 1200 m nedstrøms brannkilden.

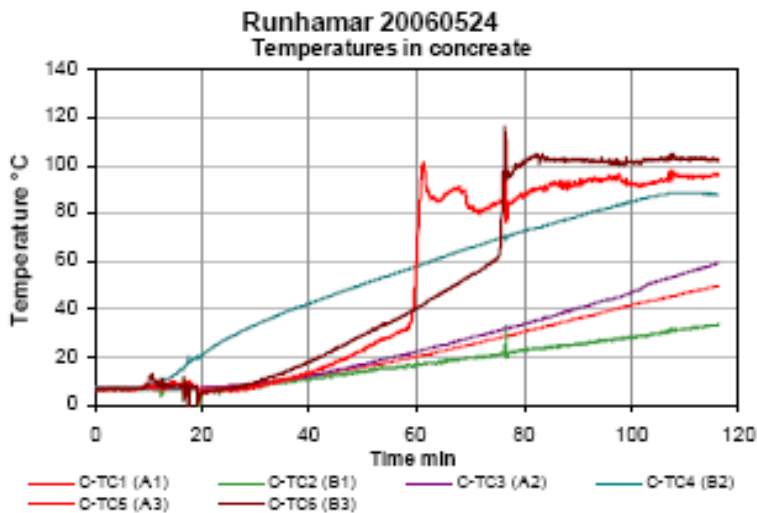
Figur 9 Temperaturen målt mellom sprøytebetongen tilsatt PP-fiber og PE-skummet

Termoelementene ble montert inn på venstre side av tunneløpet sett fra østre tunnelåpning. Element A1 og B1 ble montert 4 m inne på prøveobjektet på nivå henholdsvis 2 og 3 m over vegbanen. Termoelement A2 og B2 ble montert 7 m inne på prøveobjektet (senter av området) og A3 og B3 ble montert 10 m inne på prøveobjektet, alle på nivå henholdsvis 2 og 3 m over vegbanen. Termoelementene ble montert inn etter at sprøytebetongen tilsatt PP-fiber var påført. Dette medførte at det knytter seg en viss usikkerhet til den nøyaktige plasseringen av disse i forhold til skillet mellom sprøytebetong og PE-skum.

A3 og B3 gir spesielle resultat i og med at det går svært raskt opp til 100 °C og holder seg konstant. Dette kan tyde på kokende vann i området der termoelementene er plassert eller at det er oppstått skade på termoelementtråden slik at fuktighet har gått inn i selve ledningsparet fram til termoelementene.

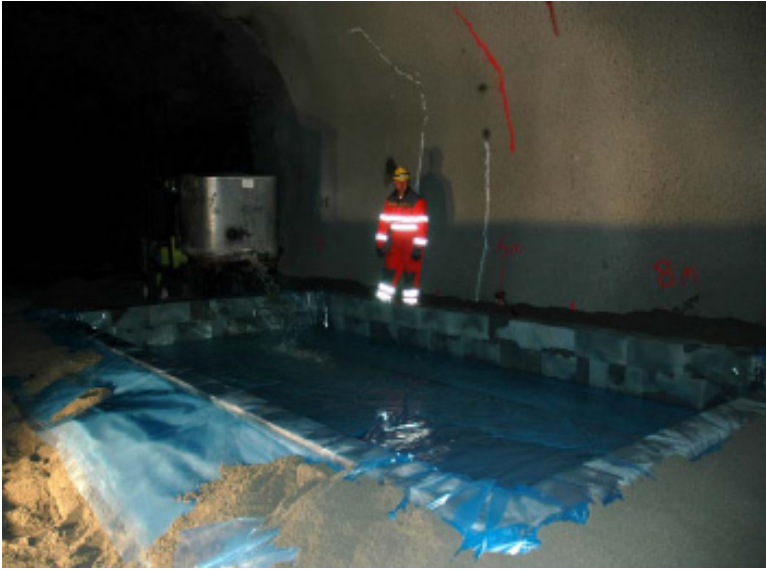
**Figur 10 Karet på 20 m<sup>2</sup> fylles med ca. 5 cm vann**

Sentrisk i lengderetningen av testfeltet ble det bygd et 20 m<sup>2</sup> (3,3 x 6 m) kar. To lag plast ble lagt i bunnen, deretter ble det stablet opp to høyder med lecablokker som fungerte som vegger. Det ble så lagt på et siste lag med plast for å forhindre at vann og diesel skulle trenge inn i lecablokkene. Dette ble til slutt stabilisert ved hjelp av sand som ble plassert rundt hele karet. Før testen ble det fylt ca. 5 cm vann i bunnen av karet, deretter ble karet fylt med 6000 l diesel.

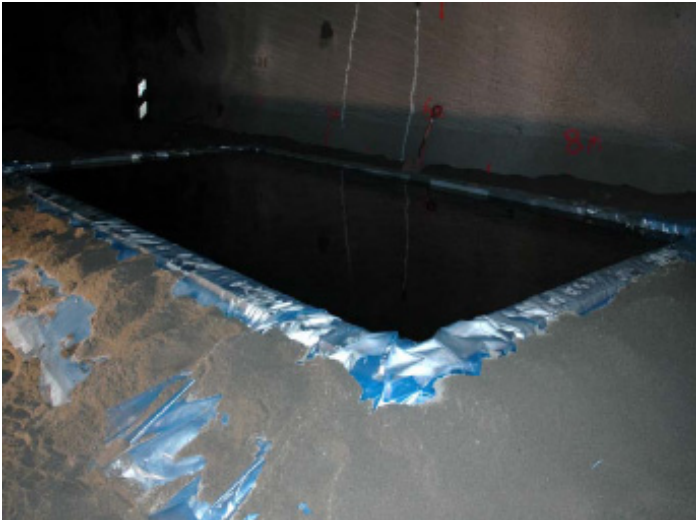
**Figur 12 Karet ferdig fylt med 600 l diesel**

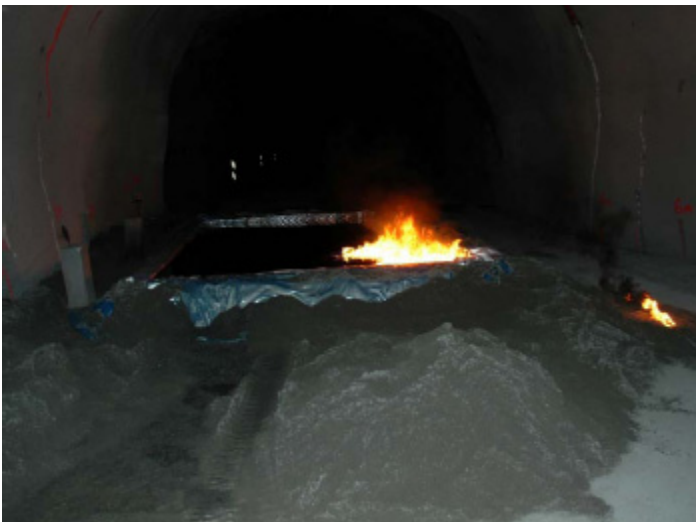
**Figur 13 Brannen rett etter antennelse**

Dieseloljen ble antent ved å helle ca. 4 liter bensin i karet som så ble antent med en fakkell. Brannutviklingen ble observert ved videoopptak helt til tunnelrommet ble fylt med svart røyk.

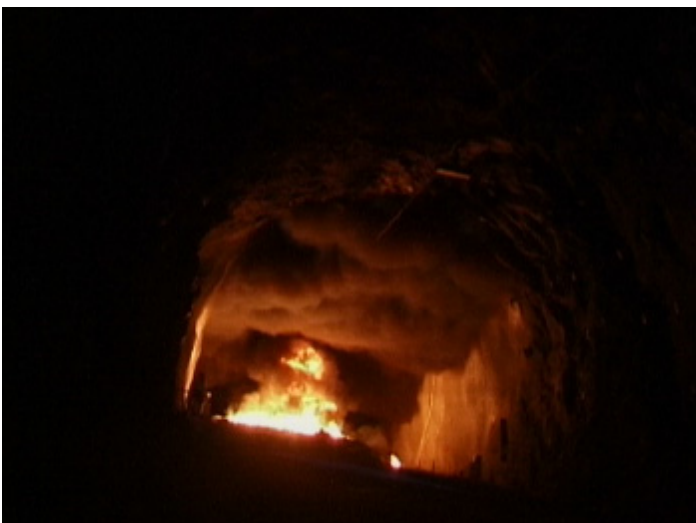
**Figur 14 Brannen ca. 45 sekunder etter antennelse, røyken begynner å spre seg oppstrøms**

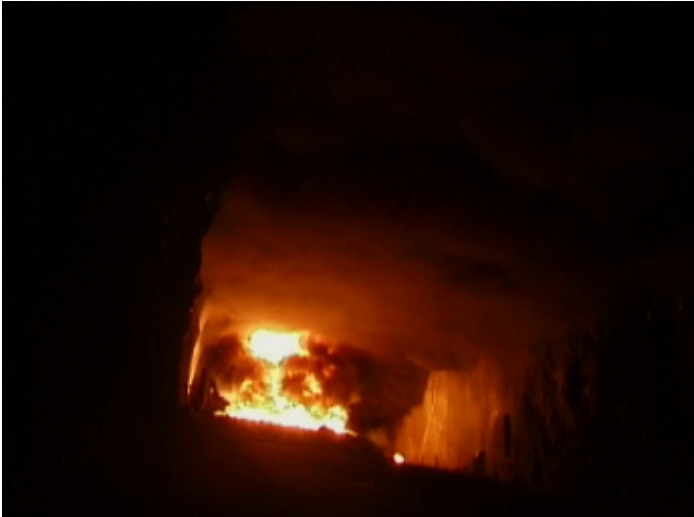
**Figur 15** Brannen ca. 1 minutt etter antennelse, røyken har passert 50 m oppstrøms.

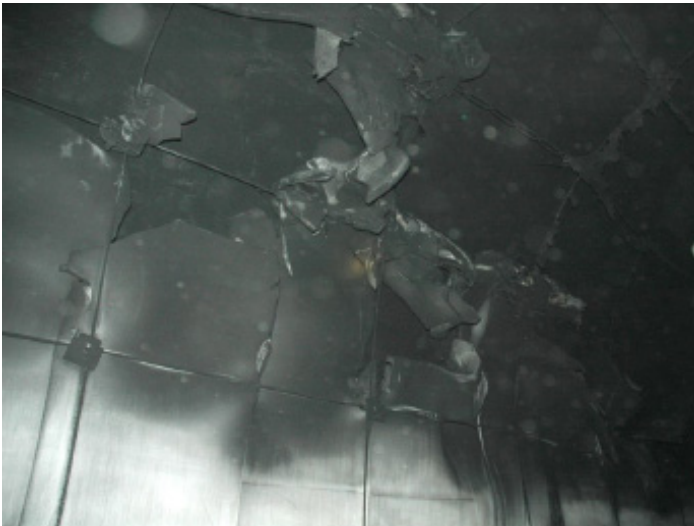
**Figur 16** Smeltet ubeskyttet pE skum 60 m oppstrøms brannen

Det ble observert nedsmelting av et ubeskyttet felt PE-skum som lå ca. 60 m oppstrøms for brannstedet. Dette indikerer en røyktemperatur mellom 120 – 150 °C i dette området. Det ble observert utvidelse av sprekker i betongen gjennom branntesten i forhold til målinger før test. Det ble ikke observert noe nedfall eller avskalling av sprøytebetong i det beskyttede området. Deler av sprøytebetongen var smeltet ca. 4 - 5 m nedstrøms brannområdet, noe som indikerer en temperatur over 1200 °C.

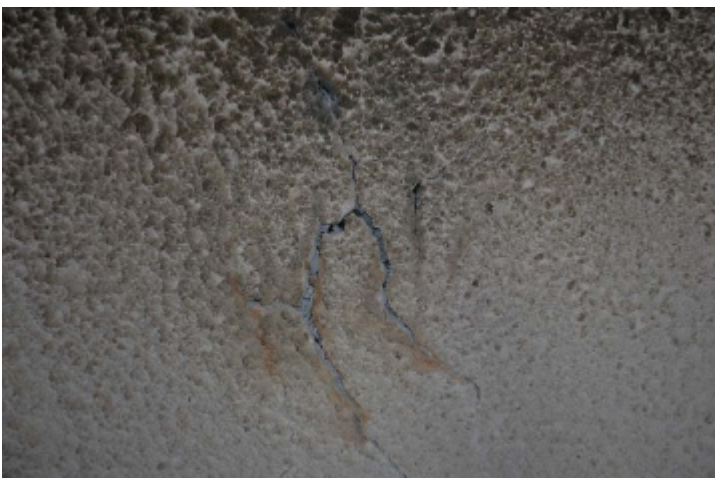
**Figur 17** Sprekkdannelse etter brannpåkjenning

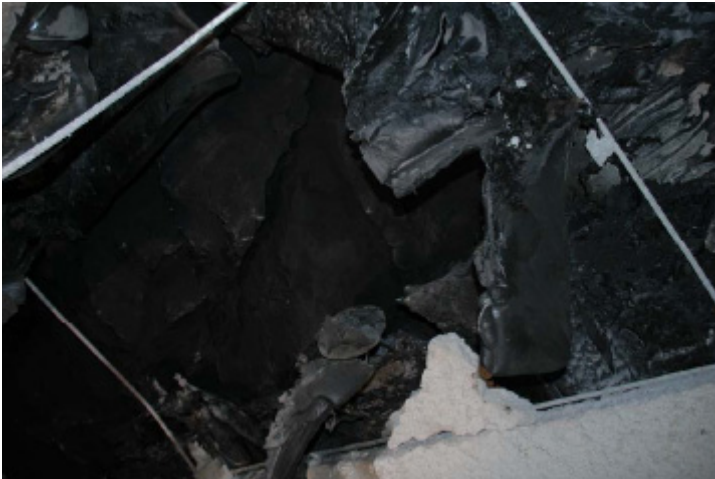
**Figur 18 Smeltet PE-skum bak sprøytebetonghvelv**

I forbindelse med opprenskingsarbeidet viste det seg også at mye av PE-skummet bak sprøytebetongen var smeltet og noe var forkullet. Det var høyest eksponering i hengen noen meter bak senter av dieselpølen og mindre langs tunnelsidene. Selve sprøytebetongkledningen var intakt etter testen. Bærevnen til kledningen er ikke vurdert men anses som meget dårlig da den var lett å pigge ned maskinelt.

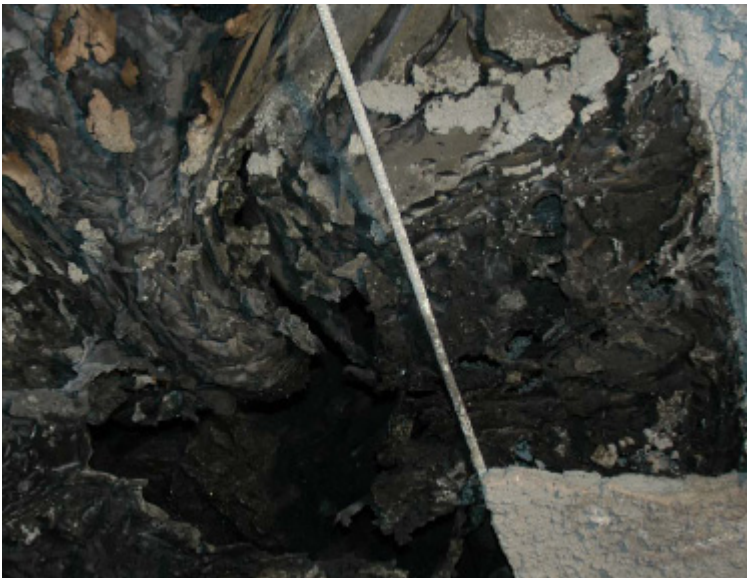
**Figur 19 Smeltet/forkullet PE-skum bak sprøytebetonghvelv**

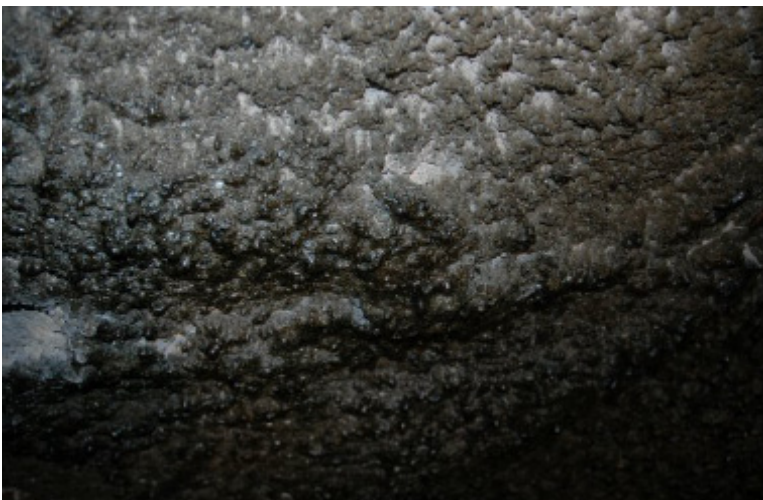
**Figur 20 Smeltet/glassert sprøytebetong etter brannpåkjenning**

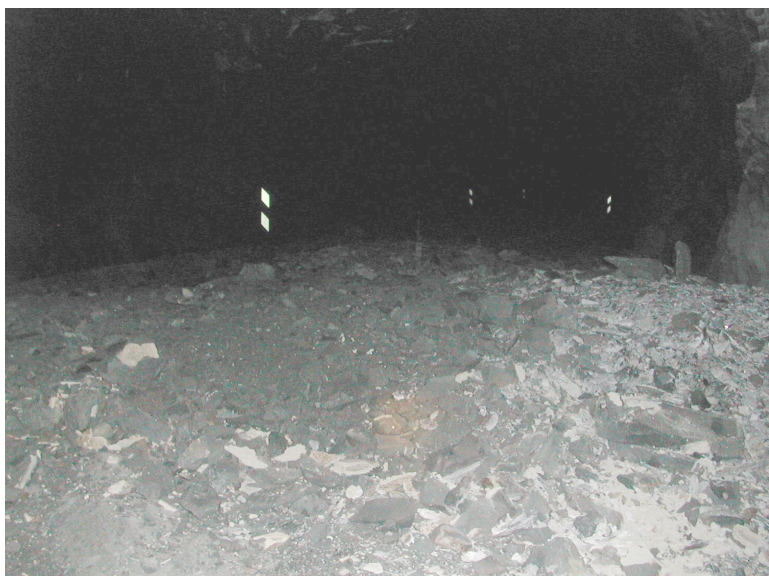
**Figur 21 Nedfall rett nedstrøms brannstedet**

Nedstrøms brannstedet var det betydelige mengder nedfall av småfallent bergmasse og store deler av ubeskyttet PE-skum som befant seg om lag 100 m nedstrøms brannstedet var smeltet. Det er ikke fullstendig dokumentert i hvilken grad PE-skummet har deltatt i brannen. Målingene av varmeavgivelsen viser heller ikke betydelig bidrag fra andre kilder enn brannkilden. Tidligere målinger viser at PE-skum kan avgi vel 0,5 MW/m<sup>2</sup> ved god ventilering. Ut i fra slike vurderinger kan et slikt bidrag fra PE skummet maksimalt utgjøre 10 MW. Større brann bak sprøytebetonghvelvet har ikke vært mulig på grunn av manglende oksygentilførsel i dette området slik konstruksjonen er utformet med PE-skummet lagt på knøl.

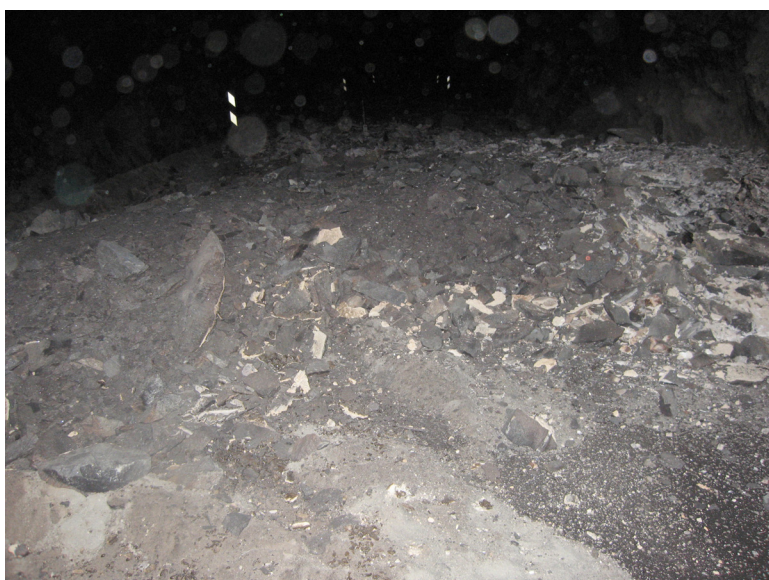
**Figur 22 Nedfall nedstrøms brannstedet**
