E18 Høvik - Frydenhaug Erfaringsrapport fra permanent spunt uten puter

Region sør
Teknologiavdelingen
Dato: 2008-04-07

TEKNOLOGIRAPPORT nr. 2524

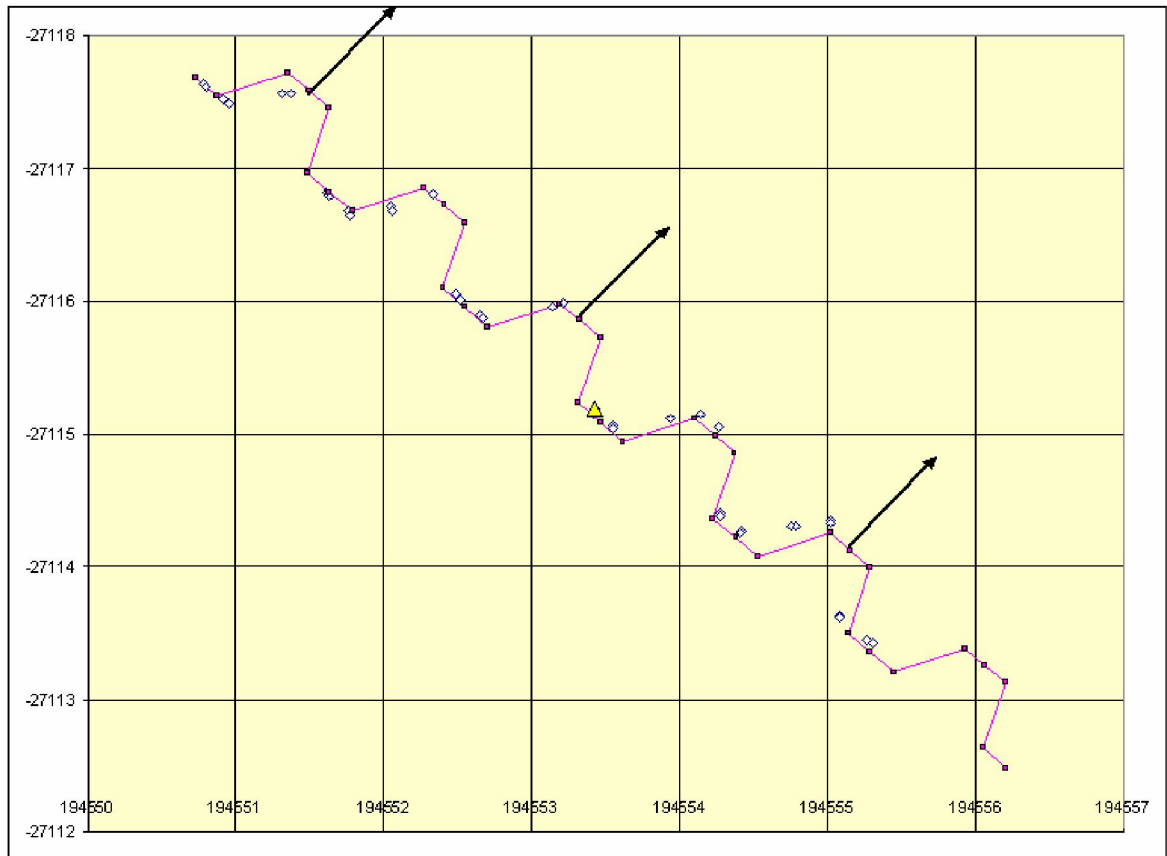
Figur 6. Plan av området med målepunkter, inklinometerkanal og plassering av stag i første rad.

Plassering av reflekspunkter og inklinometerkanalen er vist på Fig.6. Som man ser på Fig.6, er det noen uoverensstemmelser mellom x og y koordinater av målepunktene og spuntgeometri. Dette skyldes ikke bare måleunøyaktighet (ca ± 2 mm), men også små relative rotasjoner av nålene i forhold til teoretisk spuntaksen og sammenpressing av nålene. Målepunktene ligger i forskjellige dybder fra spunttoppen og koordinatene kan også inkludere små initiale utbøyninger /helning av spuntveggen.

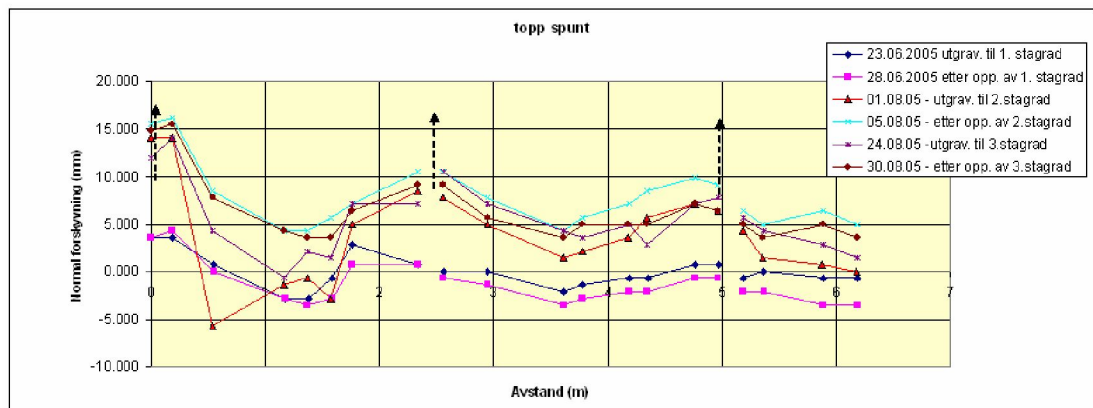
Figur 7. Horisontale forskyvninger ved topp spunt.

For å kunne tolke resultatene fra målinger er horisontal forskyvningene i x- og y-retning, komponert for å beregne horisontal forskyvning i retning normalt på spuntaksen (ca 45° fra x-aksen), Fig.6. Målte horisontale forskyvninger normalt på spuntaksen er presentert i Fig. 7, 8 og 9 for henholdsvis nivå topp spunt, 1. stegrad og 2. stegrad. Avstanden er beregnet fra målepunkt 31 (første målepunkt til venstre i Fig.7). Horisontalt målte forskyvninger er presentert i fig. 7, 8 og 9 kan ses på som forskyvninger av spuntaksen i normalretningen, og de gir en indikasjon om størrelsen på bueffekten som følge av stagforankring uten pute ("Fuglekasse-løsning").

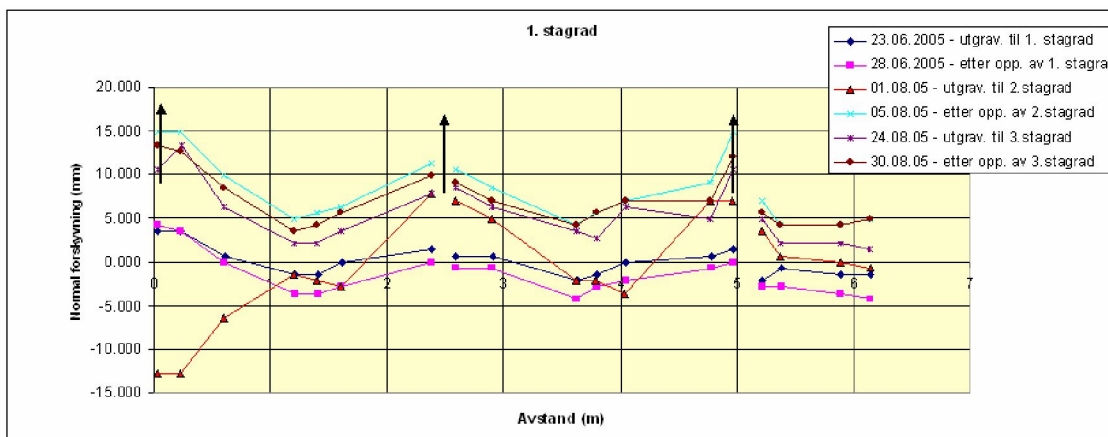
Figur 8. Horisontale forskyvninger ved 1. stag rad

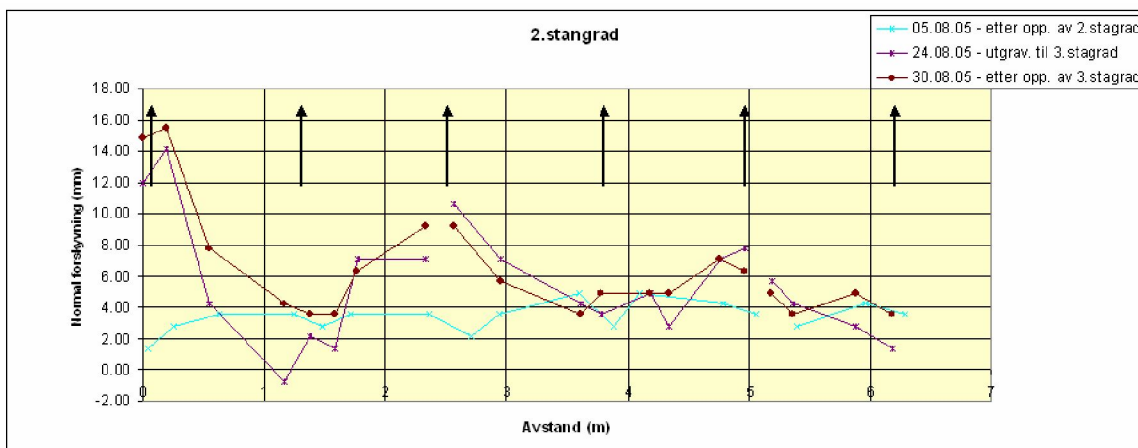
Figur 9. Horisontale forskyvninger ved 2. stag rad.

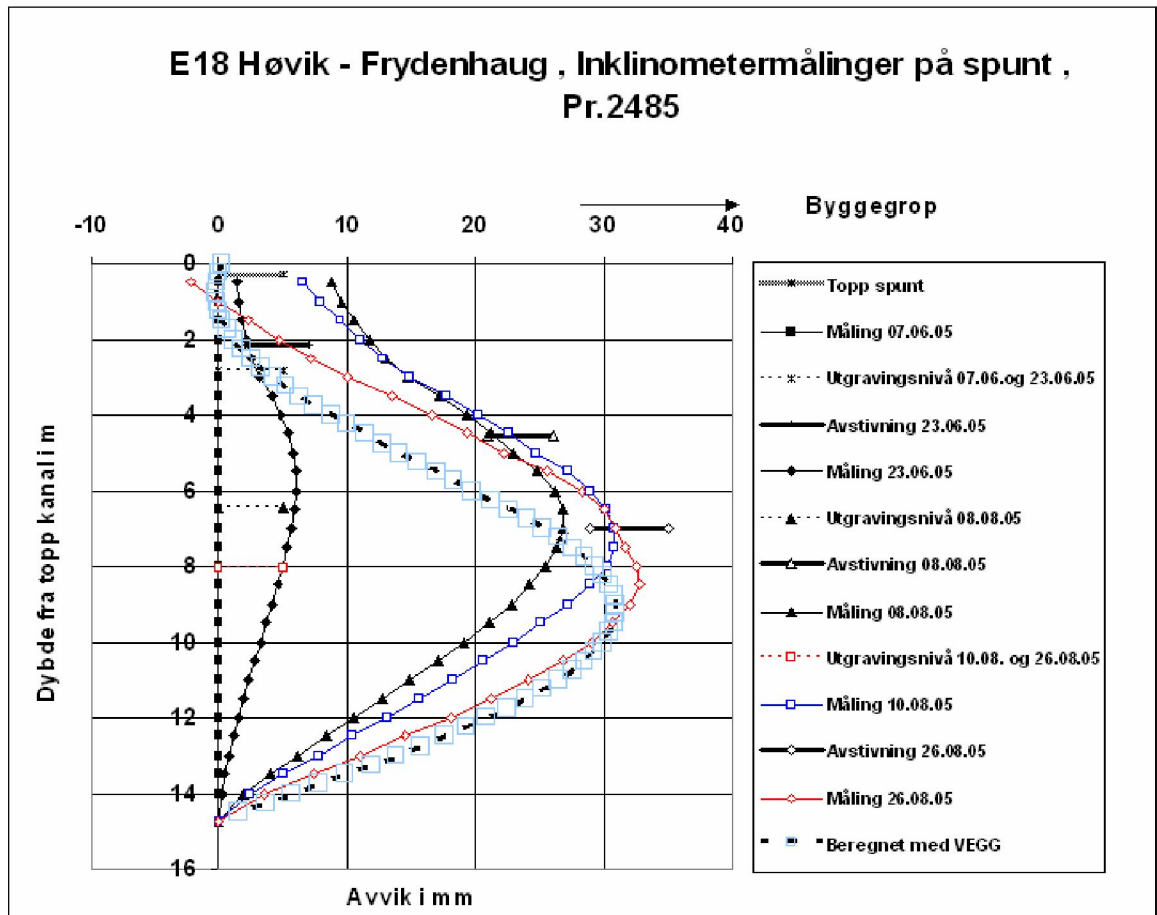
Figur 11 Spuntutbøyninger ved inklinometerkanal (punkt 3) sammenlignet med beregnede verdier i siste fase ("Beregnet med VEGG")

Tilsvarende utbøyninger i horisontal retning langs en vertikal snitt i profil 2485 målt ved inklinometerkanal nr.3 er vist på Fig.11. Figuren viser også for sammenligning, de beregnede verdier ved hjelp av programmet VEGG, for siste arbeidssekvens hvor bueffekten på grunn av fuglekasse-løsning er tatt hensyn til. Maksimal utbøyning målt med inklinometer er ca. 33 mm mens maksimal utbøyning i siste arbeidssekvens (ikke permanent tilstand) er ca 30 mm. Man kan konkludere at målingen stemmer relativt godt med beregnede verdier.

I dybden over nedre stagrad er de målte forskyvningene ca. 5 – 8 mm større enn de beregnede. Det kan indikere at beregningsmodellen ikke ivaretar lastsituasjonen tilstrekkelig i dybden. Men det kan heller ikke utelukkes at kreftene i stagene ikke er lik de teoretiske, da vi ikke har målt staglastene med staglastmålere.

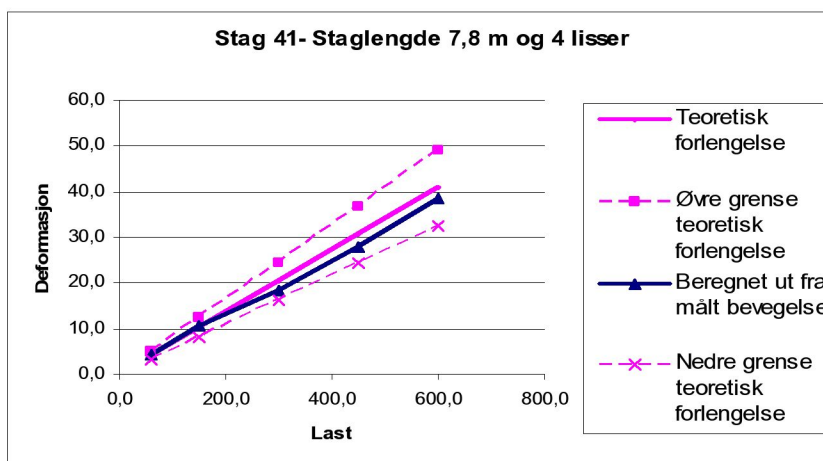
Stag 41 har fri staglengde 7,8 m og 4 lisser	Lasttrinn	0,1	0,25	0,75	1,00
	Last (kN)	60	150	450	600
Avlesing tommestokk stag	440	432	423	412	400
Avlesing tommestokk spunt	665	664	663	662	661
Teoretisk forlengelse	4,1	10,2	20,4	30,6	40,8
Beregnet forlengelse ut fra målt bevegelse	4,1	10,7	18,3	27,8	38,4

Figur 12 Stagforlengelse ved prøveoppspenning av stag 41

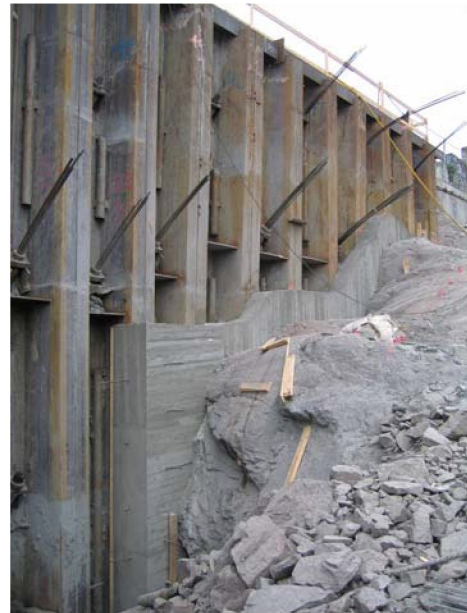
Figur 13 Tverrsnitt av fotbjelke på tegning og ferdig støpt ute på plassen – fotbjelken tilpasses fjellforløpet

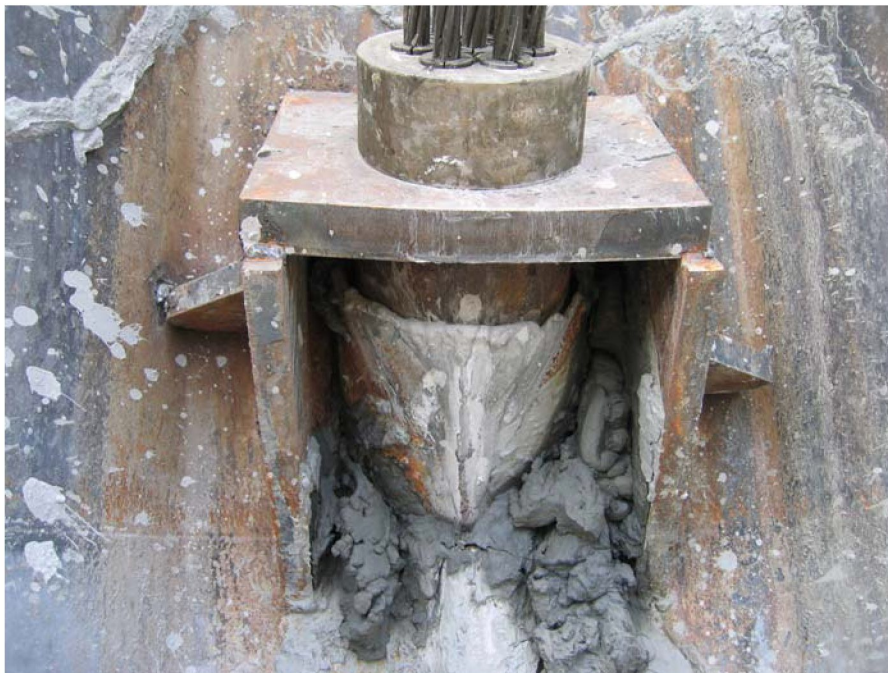
Figur 14 Ferdig montert fuglekasse med oppspente stag. Det presses noe leire ut i hullet mellom foringsrør og spunt.

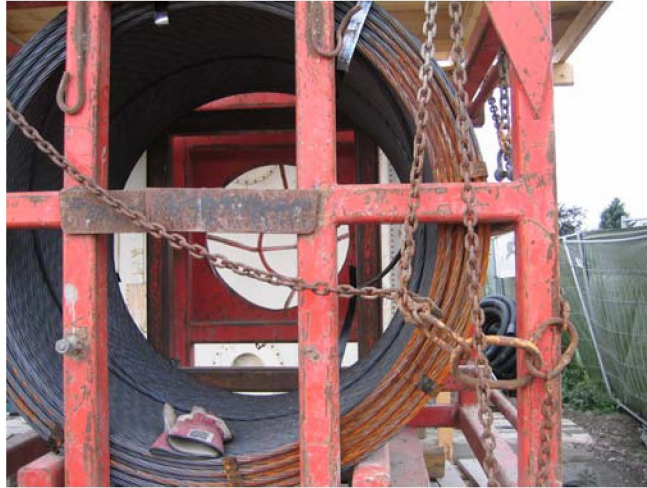
Figur 15 Rust på spennstålkabel (0,6'' lisse) på trommelen. Trommelen ble avvist på plassen

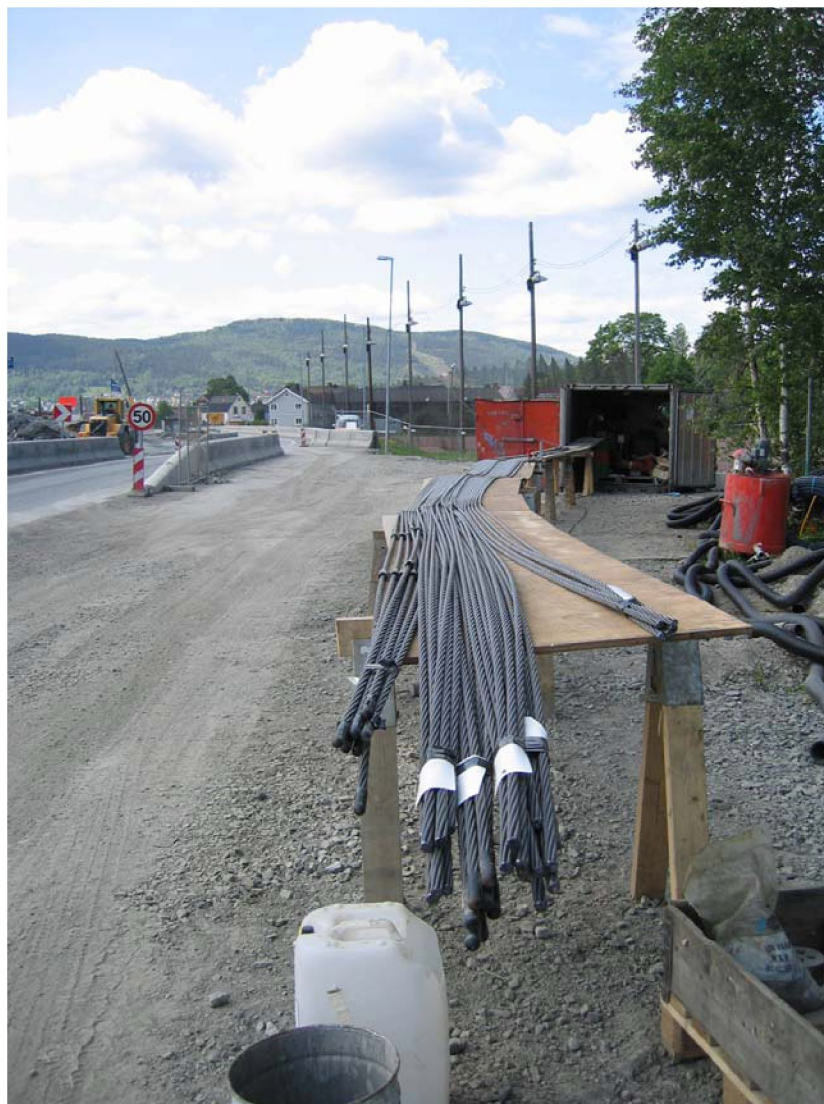
Figur 16 Spennstålkablene til stagene (lissene) ble kappet og fettet på stedet. Her ligger lissene på bordet klar for montering. De 5 lissene lengst til venstre av har blitt påmontert avstandsholdere av plast som under tvil ble akseptert av byggherren. Lissene ble trædd ett for ett ned i korrugert hylse. En bedre løsning er at alle lissene blir trædd samtidig med avstandsholdere som holder alle lissene sammen.

Måling av relativ forlengelse er vist utført på figur 16. Ved utførelse av denne prosessen hadde entreprenøren det for travelt. De stod ikke lenge nok på de øverste lastnivåene. En annen mangel ved deres arbeidsmetoder, som vi avdekket, er at de ikke oppjusterte lasten på jekken etter en tid hvis lasten synker grunnet deformasjoner på spunten. De utførte punkt 3 og 4 på alle stag da de syntes det var enklest å ha samme prosedyre på alle stag.

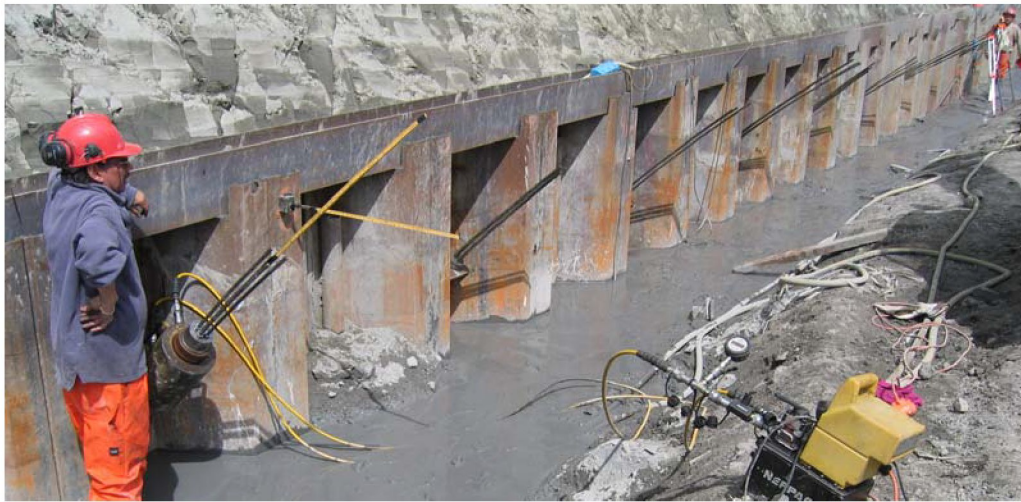
Figur 17 Oppspenning av stag - Utstyr nivellerkikkert (helt til høyre), 2 stk tommestokker, jekk og måleur til jekk

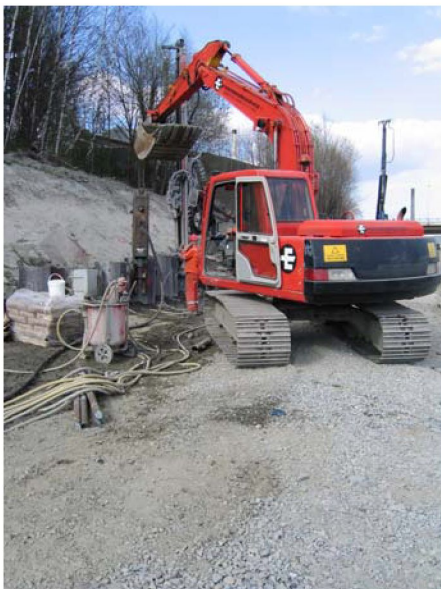
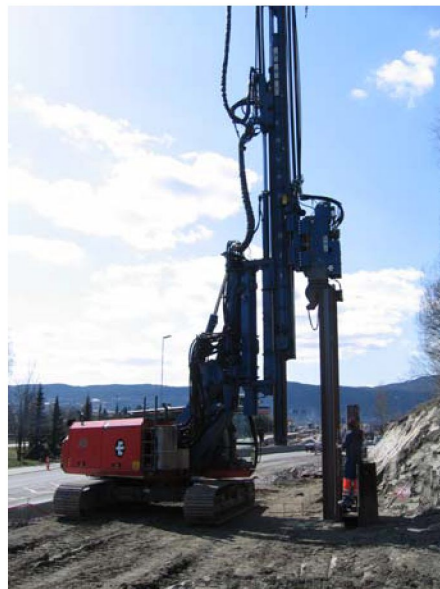
Figur 18 Gravemaskinen m/fallodd fikk nålene til fjell som ikke vibroloddet på 4 tonn greide!

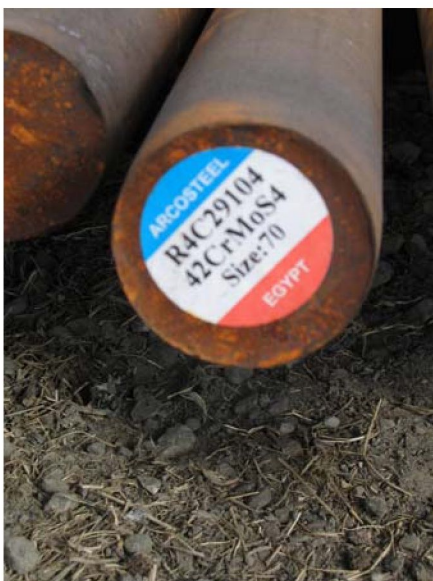
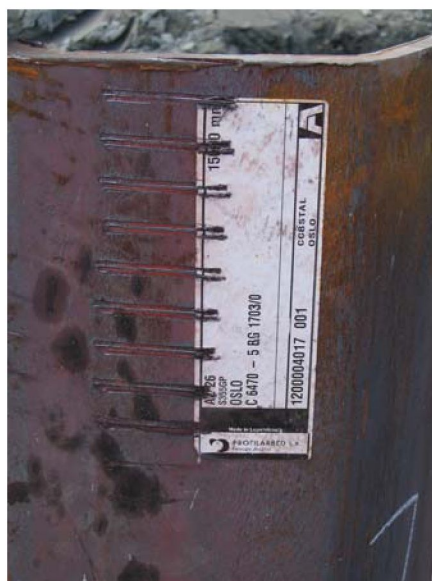
Figur 19 Merking av stådybel og spunt skal stemme overens med sertifikater
