Statens vegvesen
Vegdirektoratet

CMA : Kalsium - magnesium - acetat

Utprøving av alternativ til salt i vintervedlikeholdet

September 1995

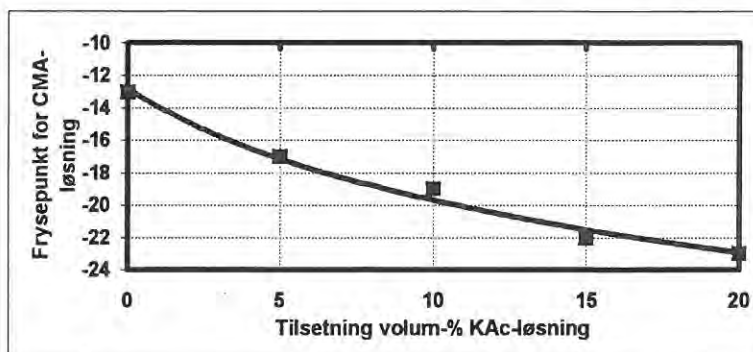
Figur 1 Senking av frysepunkt for CMA-løsning ved tilsetning av kaliumacetat

Frysepunktet for CMA-løsning kan senkes ved tilsetning av kaliumacetat, se Figur 1.

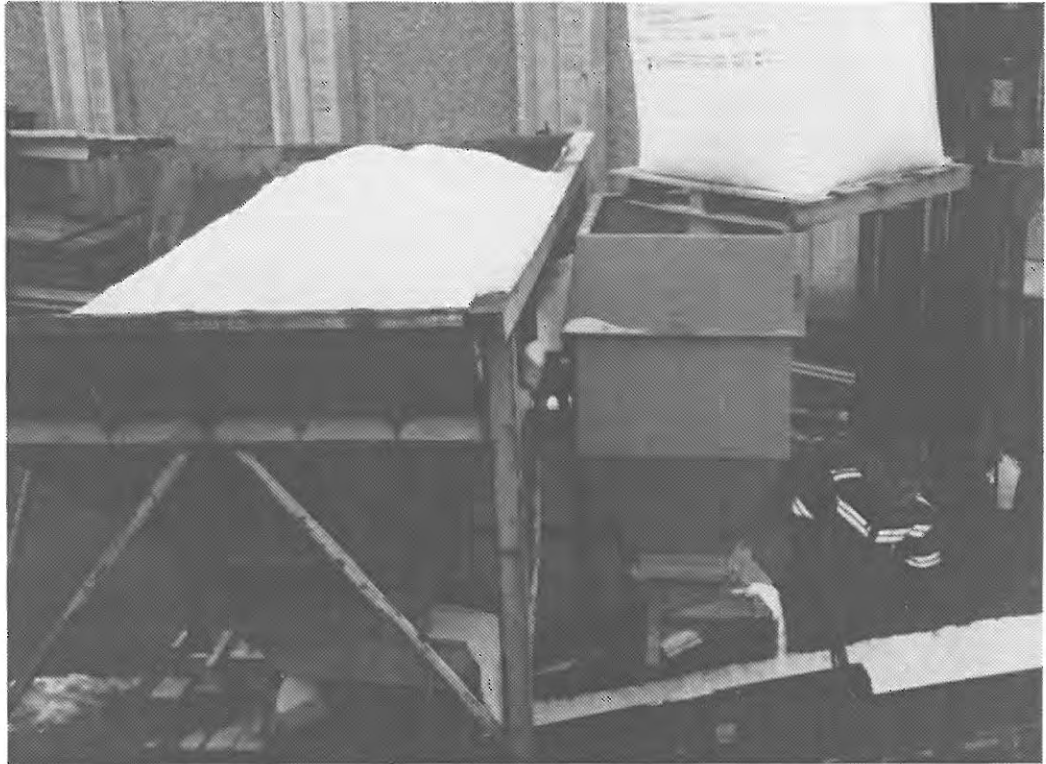
Blanding av CMA og salt foregikk utendørs med silo og båndmater som vist på Figur 6 og 7. CMA/saltblandingen ble lagret i varmt lager. Lagringstiden fra blanding til bruk på vegen var kort, maksimalt 3-4 uker.

Figur 6 Blanding av CMA

Figur 7 Blanding av CMA

CMA ble levert i sekker à 1000 kg, se Figur 6. Sekkene ble lagret kaldt under tak.

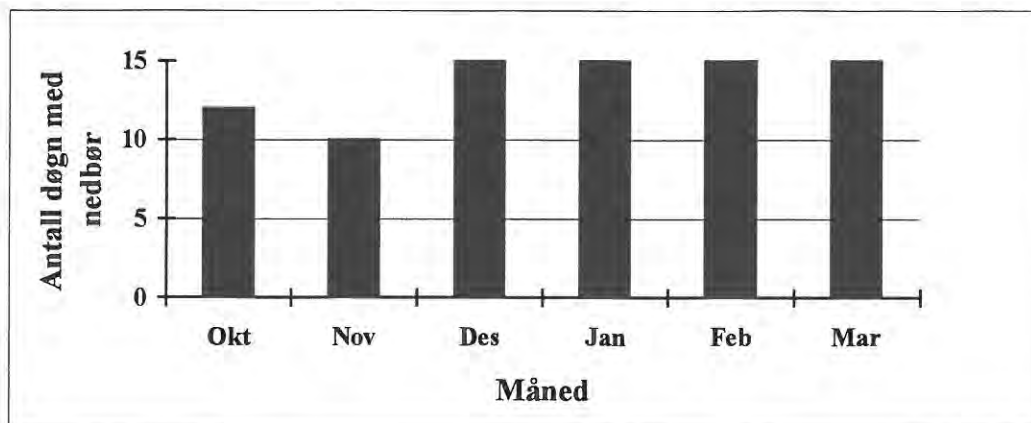
Figur 10 Antall døgn med nedbør pr. måned i forsøksperioden, Hellerud værstasjon

Figur 10 viser antall døgn med nedbør for hver måned. Tabell 2 viser nedbørsmengde (nedbørshøyde i mm) for hver måned i forsøksperioden. Figur 11 viser middel-, maks.- og min.temperatur, målt kl. 07.00 hver dag, for hver måned i forsøksperioden.

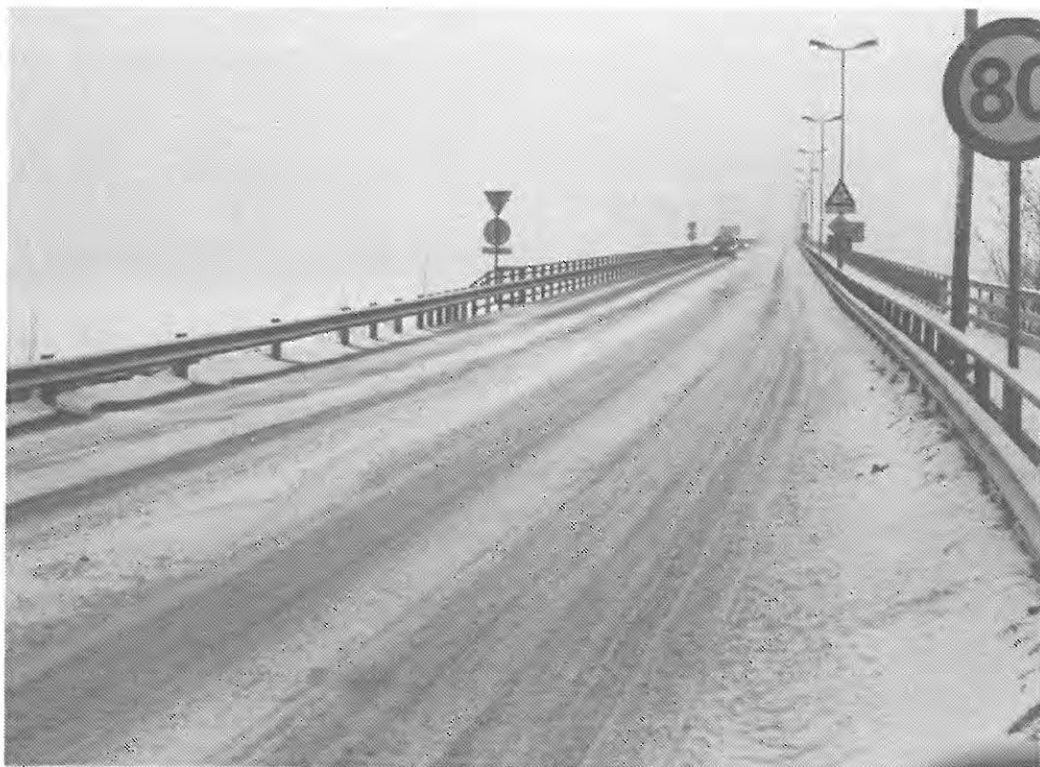
Figur 16 Mjøsbrua etter snøvær

Figur 16 viser tilstanden på Mjøsbrua etter at det har sluttet å snø. Figur 17 viser hvordan CMA-kornene virker på snødekket på vegen.

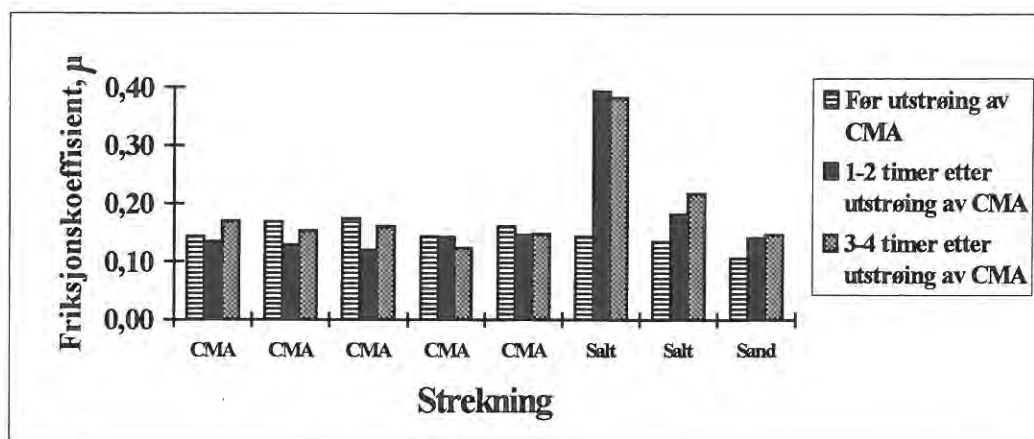
Figur 18 Friksjonsmålinger med Oscar i forbindelse med bruk av rent CMA under et snøfall

Resultatene fra målingene med Oscar er vist i Figur 18. Målingene er utført i forbindelse med snøfall i den perioden hvor man brukte 20 g CMA pr. m². Målingene er utført ved 17 % slipp og målehastighet 60 km/t.

Resultatene indikerer at bruk av rent CMA ikke har ført til bedring i friksjonen under snøvær, noe som samsvarer godt med den visuelle vurderingen. Dette skyldes at et forbruk på 20 g CMA pr. m² er for lite til å ha noen målbar effekt under snøvær. Etter dette ble forbruket justert opp til 40 g CMA pr. m². Dette ga et tilfredsstillende resultat (friksjonsmålinger med Oscar ble ikke utført).
