Statens vegvesen
Vegdirektoratet

93-311

UTSTYR FOR FJERNING AV SLAPS OG SNØ

TESTRESULTATER OG KONKLUSJONER FRA
VINTERSESONGENE 1991/92 OG 1992/93

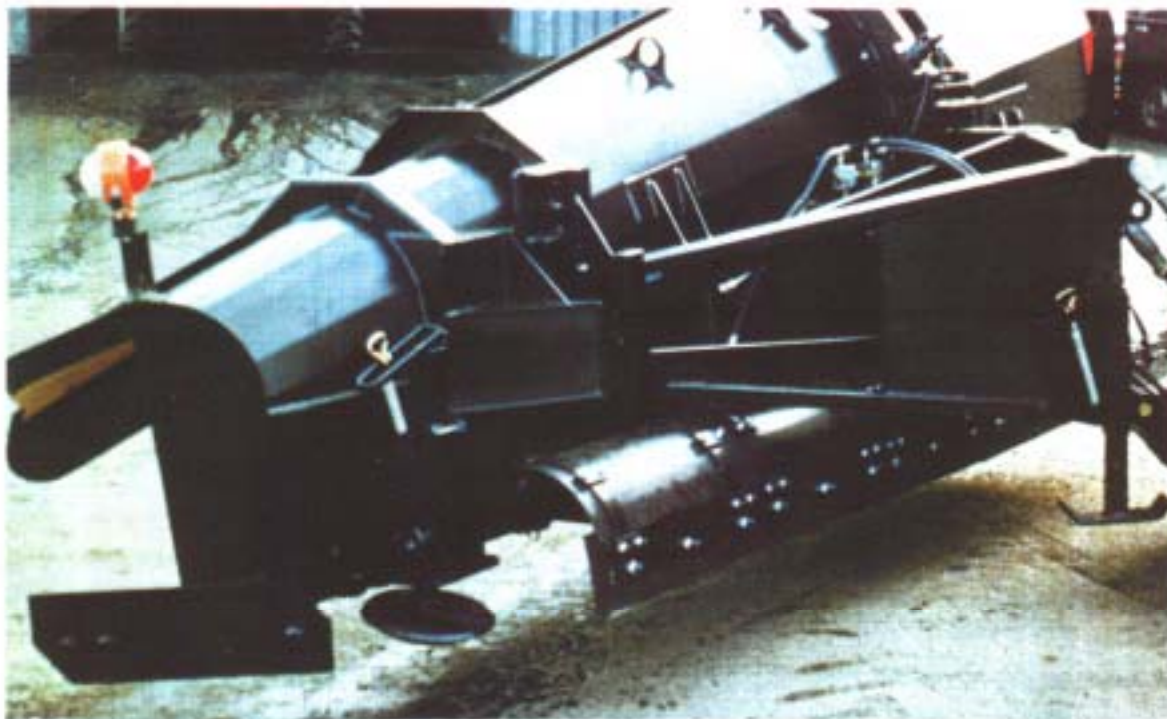
"Agderplogen", diagonalplog med slapselameller

Plogen er i utgangspunktet en diagonalplog som det er montert slapselameller på bak skjæret. Selve slapsedelen har 5 lameller. Vekt kan overføres mellom skjær og slapselameller under fart. Vegvesenets standard hydraulikkopplegg er tilstrekkelig for løfting og manøvrering av plogen.

Slapselamellene kan løftes opp fra vegen under snørydding. På slaps presses slapselamellene ned slik at **50 % av plogens vekt hviler på lamellene.**

Prøvene viser at plogen er fleksibel og gjør et **godt arbeid på alle føreforhold.** Selve plogen fjerner tørr eller kram snø som en ordinær diagonalplog. Ved slapsføre fjerner diagonalplogen de største mengdene

Målingene som er utført, viser at det blir **fra 0 til 5 mm slaps igjen på vegbanen** etter overkjøring. Dette ser ut til å være forholdsvis uavhengig av konsistens og mengde. Dette bekreftes også av prøvene på Hardangervidda. I de fleste tilfellene var det **mindre igjen i hjulsporene enn utenom**, men dette vil være avhengig av hvor dype hjulsporene er.

Noen brukere har merket at lamellene har en tendens til å hoppe, spesielt når de støter mot små hindringer som stiplede oppmerking. Det slipper også noe slaps mellom lamellene, spesielt når skjøten kommer ned i hjulspor og ved store slapsmengder. Det er lite problemer med **sprut på frontruta**, men det har skjedd, avhengig av konsistens, **fra 40 km/t og oppover**.

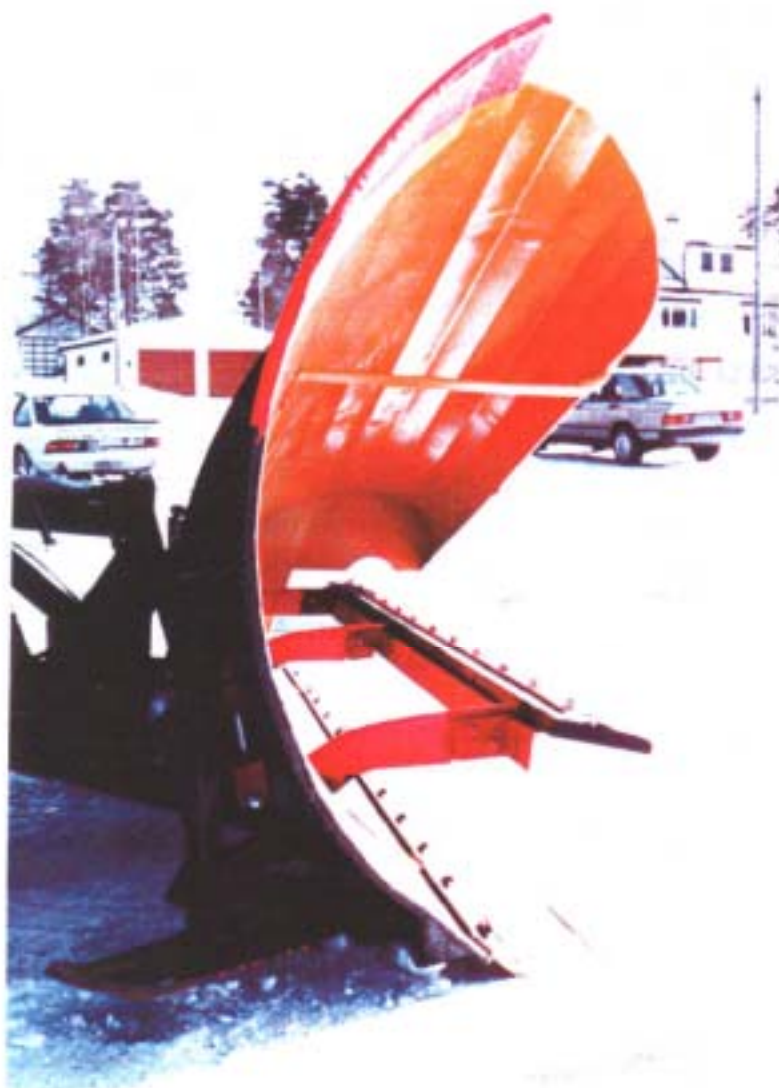
"Steinslandplogen", detalj som viser gummiskjæret

Plogen er, som "Agderplogen", i utgangspunktet er diagonalplog som det er montert et ekstra gummiskjær på. Gummiskjæret er her montert foran stålskjæret. Gummiskjæret er 3-delt og er splittet opp i ca 10 cm lange elementer ned mot vegbanen. Lamellene kjøres hydraulisk ned foran skjæret under fart. Plogen og stålskjæret løftes da opp fra vegen og gummiskjæret hviler mot stålskjæret. Plogen kan dermed bare kjøres på **enten stålskjæret eller på gummiskjæret**. Vegvesenets standard hydraulikkopplegg er tilstrekkelig for løfting og manøvrering av plogen.

På tørr snø er plogen som en vanlig diagonalplog. Den er hittil ikke prøvd på større mengder enn 35 mm og resultatet under slike forhold er bra. Det meste er fjernet både i og utenom spor. På kram snø ser det imidlertid ut til at det blir noe igjen i sporene. Dette er imidlertid hentet fra bare 1 observasjon slik at grunnlaget er for lite til å trekke endelige konklusjoner av.

Plogen er stillegående når gummiskjæret er i bruk. Med stålskjær er støynivået som for andre ploger med stålskjær.

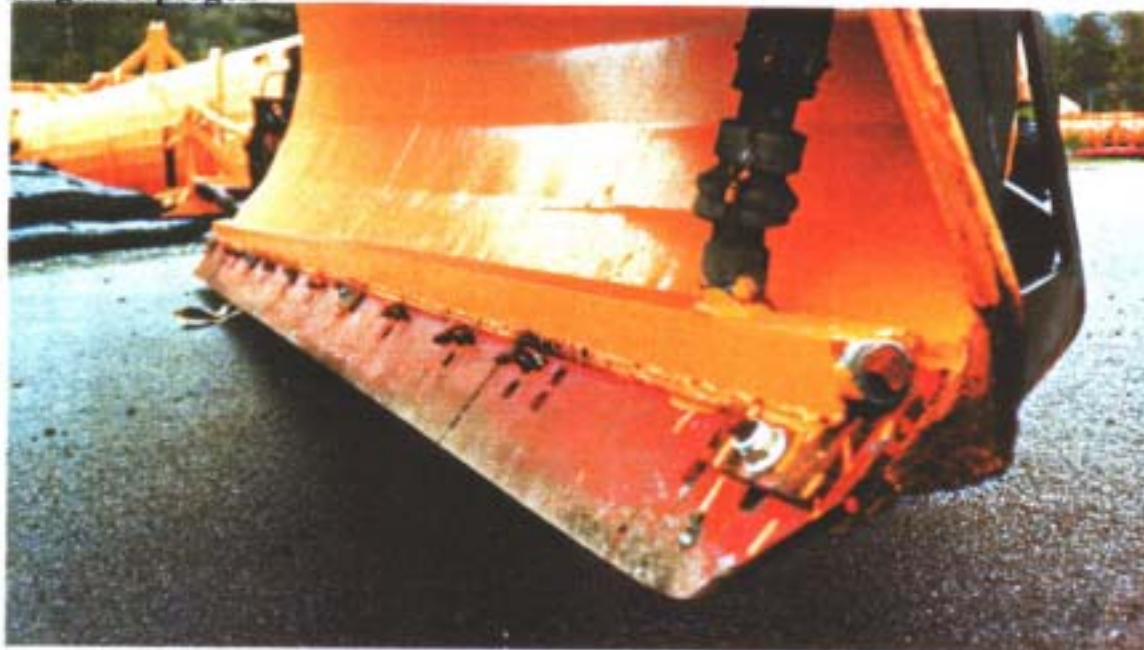
Diagonalplog med trykkluft, detalj som viser luftkanalen

Dette er en ordinær diagonalplog der det er sveist på en luftkanal på stålskjæret. I kanalen er det små hull som slipper lufta ned foran skjæret og på den måten løfter slapset fra vegbanen og opp i plogen. For levering av luft brukes det en 17 m³ kompressor som plasseres på bilens lasteplan.

De forsøkene som er gjort viser at luftkanalen og luftstrømmen ikke hemmer utkastet i plogen. Det virker også som **effekten er bra**, men det er **vanskelig å fjerne alt slaps fra hjulsporene**. Det er usikkert hvor stor effekt lufta har sammenlignet med en ren diagonalplog i denne sammenhengen.

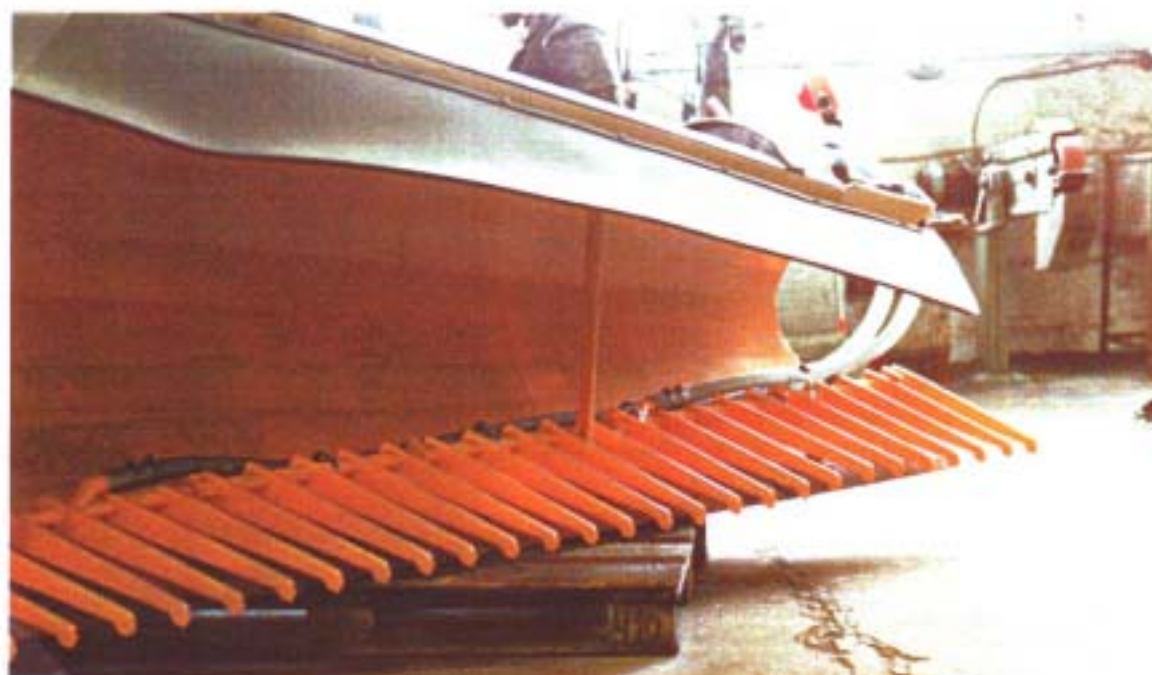
Diagonalplog med dyser for trykkluft

Utstyret består av en diagonalplog med luftdyser. 35 luftdyser er plassert like over og foran skjæret. Trykklufta leveres av en **9,5 m³ kompressor** plassert på bilens lasteplan. Ideen bak konstruksjonen er den samme som for "Rugtvedt-plogen", ved at luftstrålene skal rettes ned mot vegbanen foran skjæret og løfte slapset opp i plogen. Det ble forsøkt forskjellige prinsipper for innfesting av dysene.

Da det ble forhold for å prøve plogen viste det seg fort at **denne løsningen ikke var brukbar**. Selv etter ombygging ble resultatene like dårlige.

Problemet var at slapset pakket seg mellom dysene og plogen. På denne måten ble utkastet fra plogen ødelagt. Selv etter ombygging for å unngå innfestingsdetaljer som ødela glideflaten i plogen, ble ikke resultatet bedre.

Friksjonsmålingene som ble tatt før og etter rydding, viste sprikende resultater. **Støynivået var høyt**, noe som hovedsaklig skyldtes kompressoren.

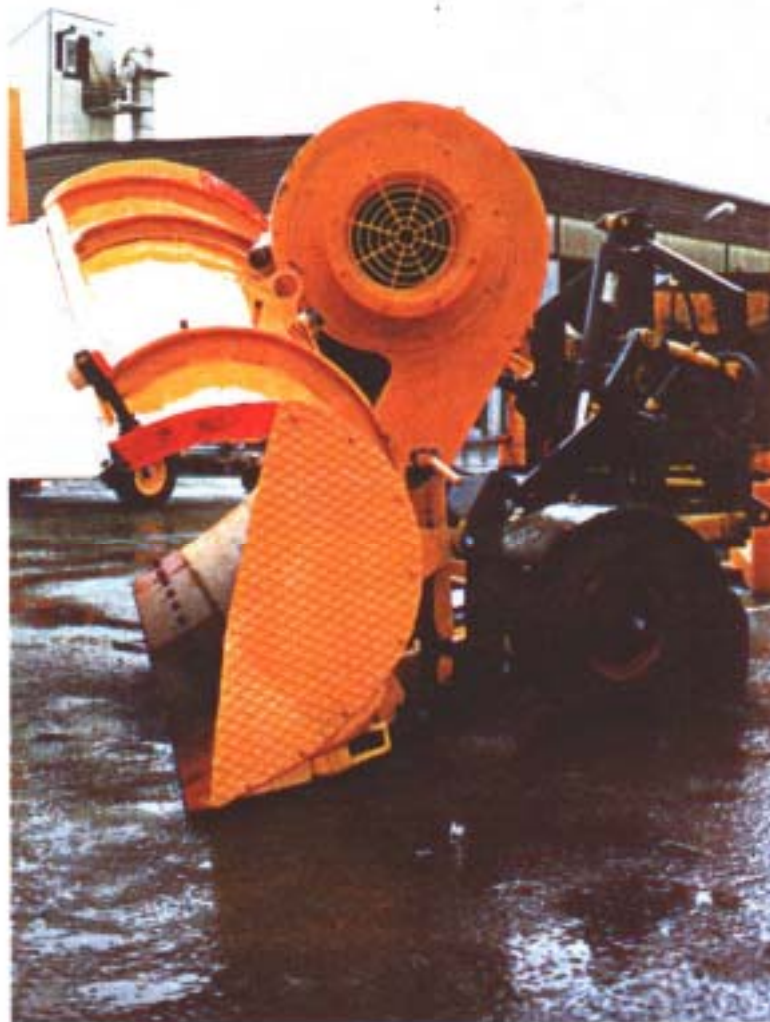
Diagonalplog med vifte

Luftblåseren består av en diagonalplog med vifte. Bak skjæret ligger det en luftkanal med en tynn spalte vendt fram mot skjæret. Ideen bak konstruksjonen er i prinsippet den samme som for "Rugtvedtplogen" og "Bergensplogen", men her skal luftstrømmen komme framover under skjæret der dette ikke ligger helt ned til vegdekket. Luftstrømmen som slipper fram under skjæret skal løfte slapset opp fra vegen slik at stålskjæret får tak i det.

Det kreves en egen hydraulikkmotor som gir 120 l/min. og 170 bar for å drive vifta. Vifta gir en **luftmengde på 85 m³ pr min.** og dette fører til at lufta har en **fart på 40 m/sek.** fram under plogskjæret.

Brukerne mener plogen fungerer som forutsatt. Snø og slaps løftes opp i diagonalplogen og kastes ut. Den gjør **rent både i og utenom hjulsporene**. Eventuelle forskjeller mellom slaps og tørr snø er ikke dokumentert. Utstyret gir en **vesentlig friksjonsforbedring** på veggen.

Den er kjørt på slapsmengder opp til **60 mm med godt resultat**, **hjulsporene blir bare** og det har ligget igjen ca 2 mm utenom sporene. Det som lå igjen utenom sporene var delvis fast i vegdekket.

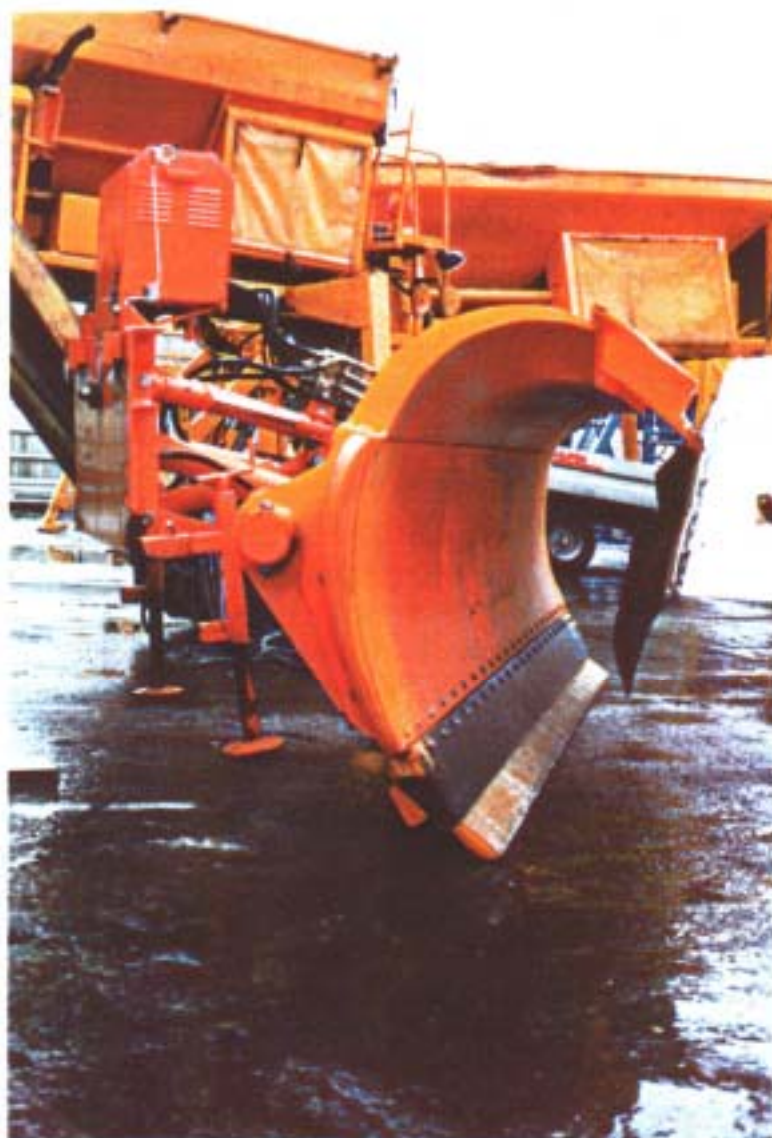
BOS - Assaloni A90-40

Bildet viser det gule vulkolan-skjøret som er presset ned under stålskjøret. Bildet viser også hydraulikkaggregatet som er festet på parallellogrammet.

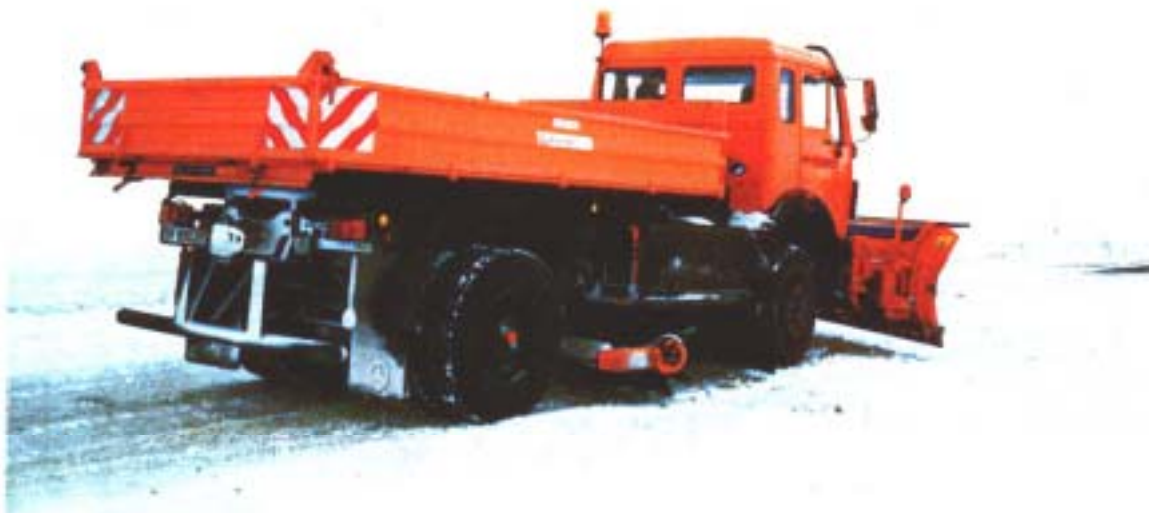
ZAK 9.

ZAK 9 er betegnelsen på en kost for montering under en bil. Kosten er forutsatt brukt sammen med et frontmontert skjær. **Kostens diameter er 600 mm og avstanden mellom kjørebanelen og bilens ramme er ca 700 mm.** Bilen er bygd om for å få denne høyden. Kosten krever også stor hydraulikk-kapasitet. Bilens er tung og lasteevnen kan ikke utnyttes fullt ut på vegnettet i Oslo. Med dispensasjon er maksimal tillatt last, i tillegg til kost og frontskjær, 4,5 tonn som gir en foraksellast på 9,5 tonn og på bakakselen 11,5 tonn.

Selv om resultatet på vegen stort sett har vært bra, har erfaringene med selve utstyret vært variable. Det har vært **relativt mange feil med kosten** og manøvreringen av den. **Kosten har hatt stor og ofte skjev slitasje.** Det virker som om konstruksjonen ikke tåler kjøring på ujevn veg. **Korrosjonsmotstanden er for dårlig.**

ZAK 9 er en prototype som ikke produseres lenger for bruk på veg. Produsenten satser på samme prinsipp, men med en mindre kost som kan monteres under biler med normal rammehøyde.

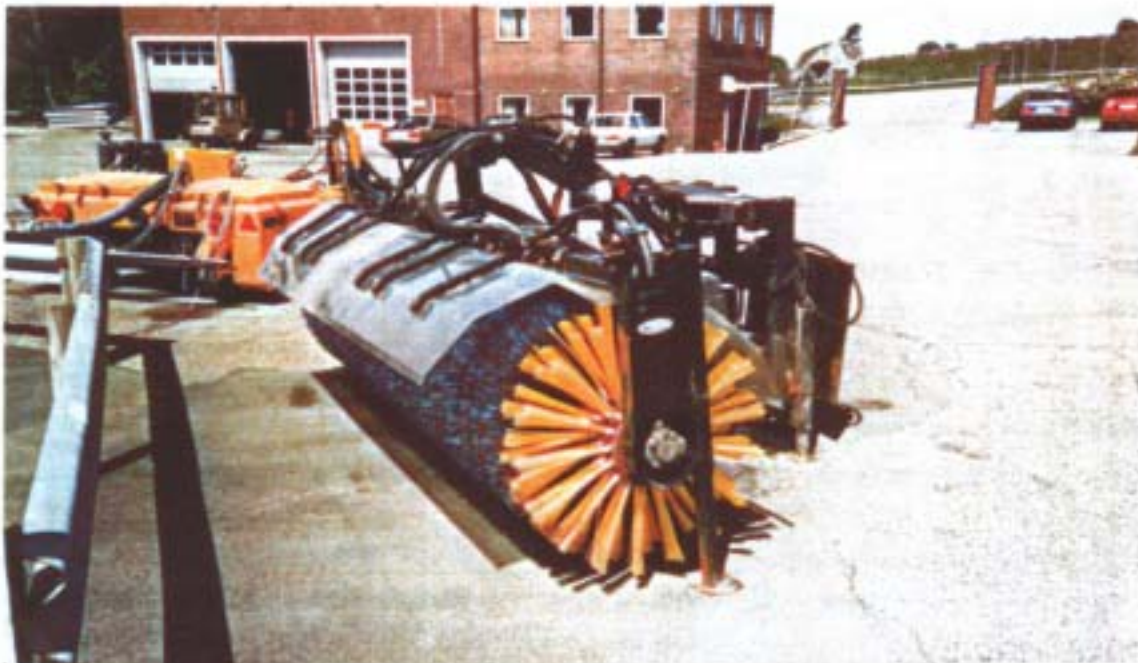
Holms frontmontert kost, SAHL - 350

Dette er en frontmontert kost med diameter på 900 mm som drives av bilens hydraulikkaggregat. Kosten kan leveres i enten 3 meter eller 3,5 meters bredde. Kostene kan leveres med nylon-, stål- eller en kombinasjon av nylon og stålbusk. Alle typer busk er prøvd.

Vurderingen av denne kosten bygger på 10 tiltak og 281 km. Erfaringene er stort sett gode. Med **slaps og mildvær blir resultatet bra**. Også på løs pudde- snø er kosten effektiv, men dersom det blir frost slik at **slaps og snø fester seg til vegbanen, er ikke kosten egnet. Farten kan ikke overstige 30 - 35 km/t**. Større fart gir dårligere resultat. Dette gjør det også vanskelig å bruke kosten sammen med annet ryddeutstyr. Kosten brukes derfor mest til etterrydding på kanter og i kryssområder, noe som brukerne mener den er godt egnet til.

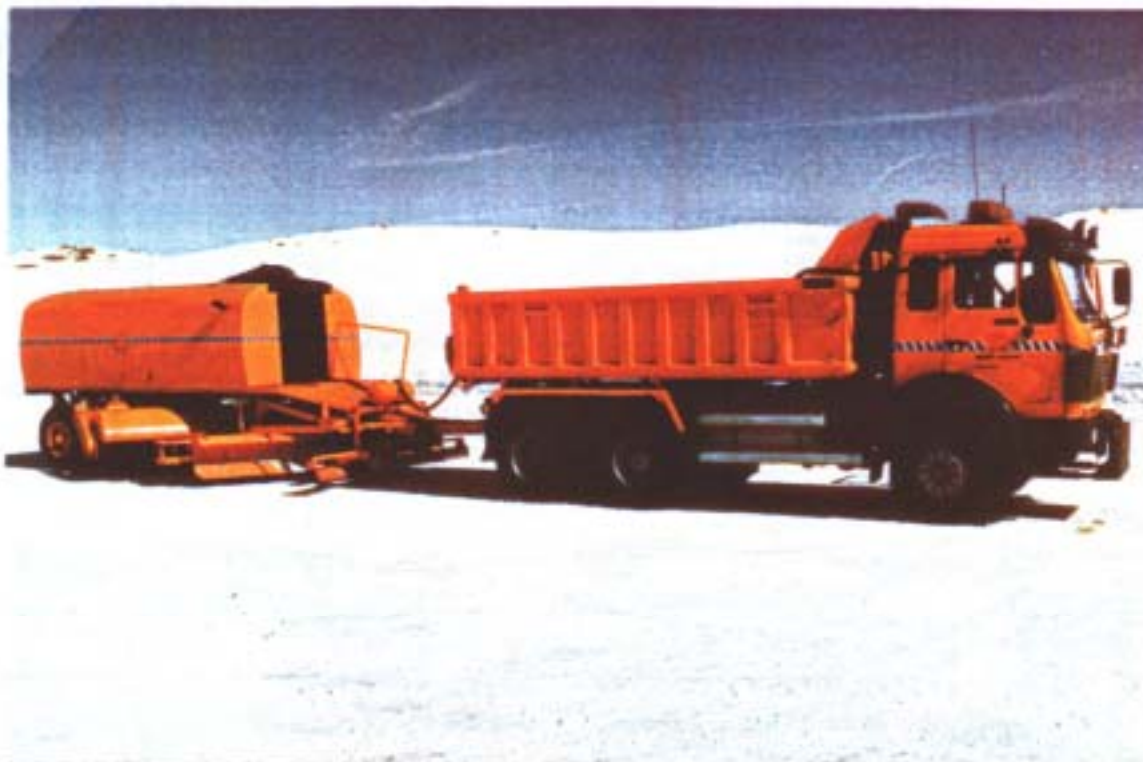
Slapsekaren er betegnelsen på et utstyr som er sammensatt av isriverskjær, utkaster, slapselameller og kost. Alle redskapene er montert under en tilhenger. En egen motor på 130 hk til drift og manøvrering av alle redskapene er plassert på tilhengeren. Redskapene kan manøvreres individuelt fra bilens førerhus.

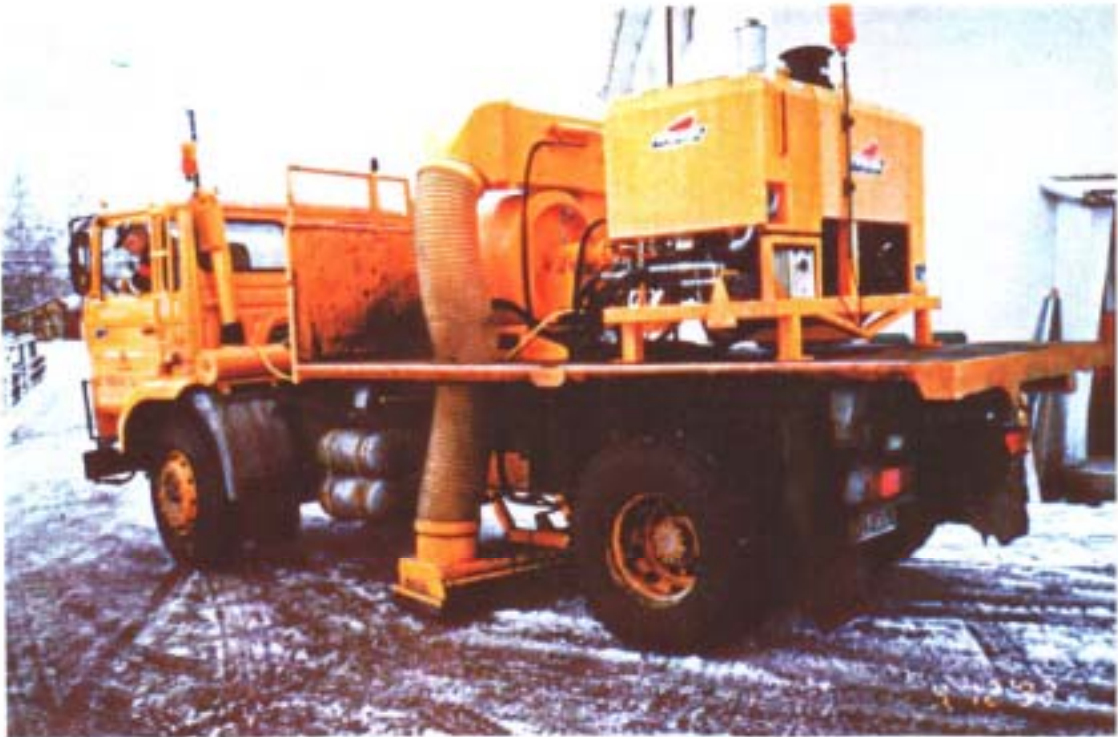
Øveraasens Slapseblåser.

Slapseblåseren består av motoraggregat, vifte og luftkanal. Motoraggregatet og vifta er plassert på bilens lasteplan og lufta føres ned til en kanal under bilen. Kanalen senkes ned like over kjørebanelen under bruk slik at vegbanen virker som gulvet i en vindtunnel. **Lufthastigheten i kanalen er 57 m/s.** Kombinasjonen av luftmengde og -hastighet skal blåse slapset ut av vegen. Et enkelt spjeld kan senkes for å hindre slapset i å komme inn på fortau og gang/sykkelveger. Utstyret ble brukt sammen med Øveraasens slapseplog EP 4 SL, men en ønsket også å finne hvilken kapasitet utstyret har uten plog.

Slapsen blåses langt ut fra vegen, men en er avhengig av lave brøytekanter. For å unngå problemer i tettbygd strøk og langs fortau og gang/ sykkelveger, kan det senkes et deksel som stopper slapsen ved utløpet av tunnelen.

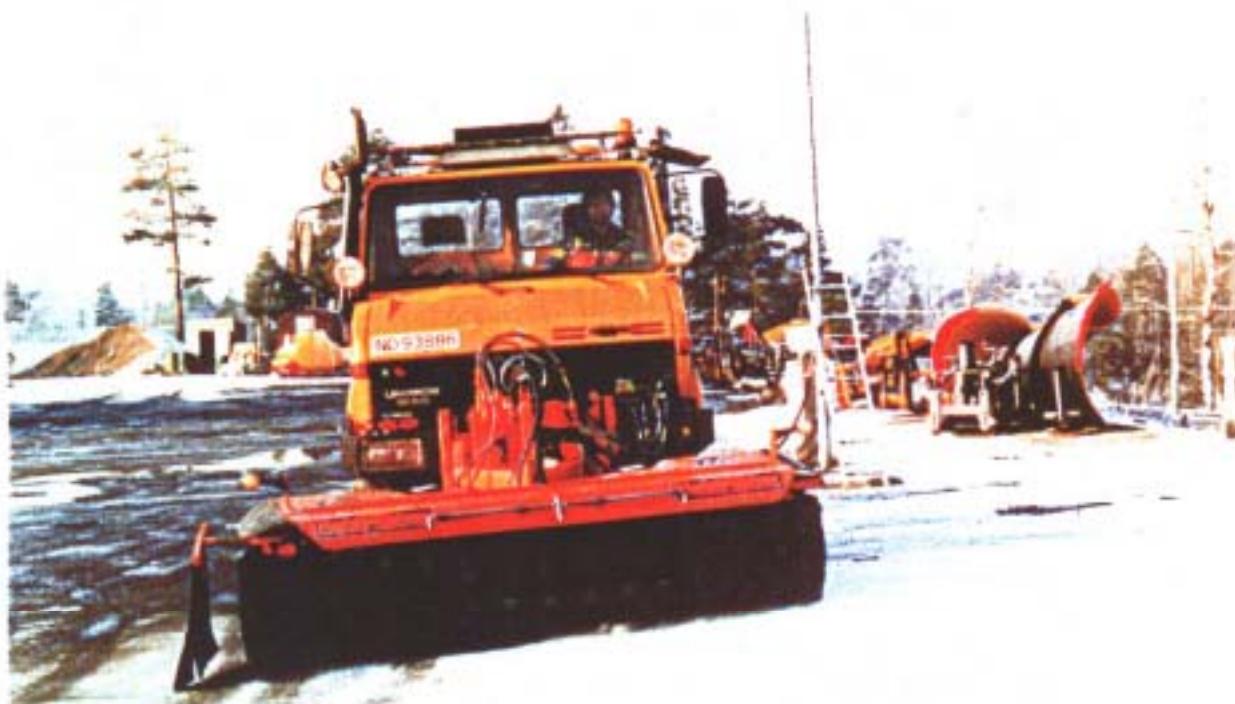
Bandrydder

Bandrydderen består av et vertikalt stilt gummibånd med ribber på. Kanten av båndet står ned på vegen og ribbene drar med snø og slaps ut av vegen når båndet roterer. **Bandrydderen kan kjøres hydraulisk og fra kraftuttak.** Under prøvene ble den brukt på en Unimog der Bandrydderen ble drevet fra kraftuttaket. Den fikk da en omdreiningshastighet på **1000 omdreininger pr minutt**. Båndet kan rotere både til høyre og venstre slik at slapsen kan legges til den siden det passer. Når den er stilt vinkelrett på fartsretningen har den en ryddebredde på 3 m, i skråstilling har den en ryddebredde på 2,6 m. **Maksimal ryddehøyde er 0,5 m.**

Selve båndet ser ut til å være det svakeste punktet på utstyret. Allerede etter kort tids bruk falt en av ribbene av, mens det ble sprekkdannelse i gummiene rundt flere av ribbene.

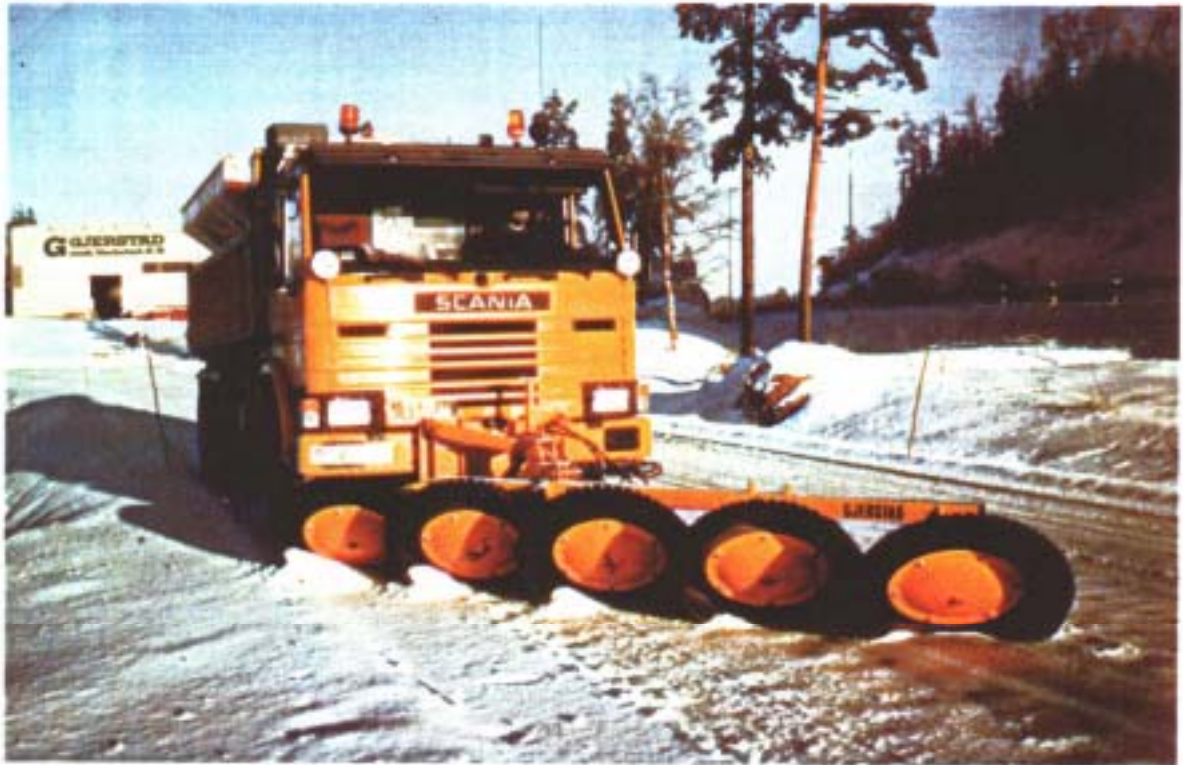
Rubbermat, her vist uten deksel

Rubbermat består av en ramme som det er montert overskârne dekk på. Dekkene roterer av "plogets" bevegelse framover og kaster med dette ut slapset. Rubbermat må ha en fart på minst 20 - 25 km/t for at dekkene skal rotere. Dette gjør denne typen lite egnet i tettbygde områder. "Plogen" kan leveres med fra 2 til 6 dekk, og ryddebredder fra 1,5 til 4,5 m. Utstyret som ble testet hadde 5 dekk som gir en ryddebredde på 3,5 m.

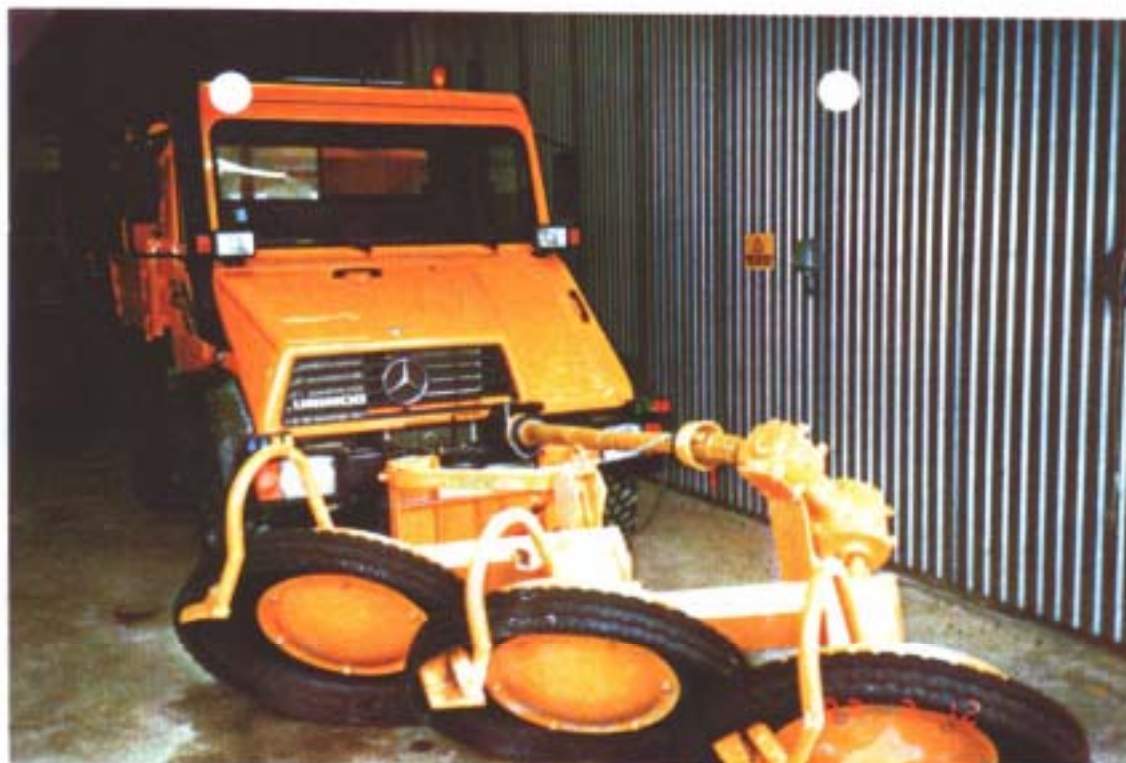
Rubbax er betegnelsen på en **hydraulisk drevet Rubbermat** og består av en ramme som det er montert overskârne dekk på. Dekkenes rotasjon drives av bilens hydraulikk eller kraftuttak. Dette gjør at den er **effektiv fra 0 km/t og oppover**. Rubbax'en som ble testet hadde 3 dekk og fikk da en ryddebredde på **2 m**. Med denne bredden er den **godt egnet for gang/sykkelveger**.

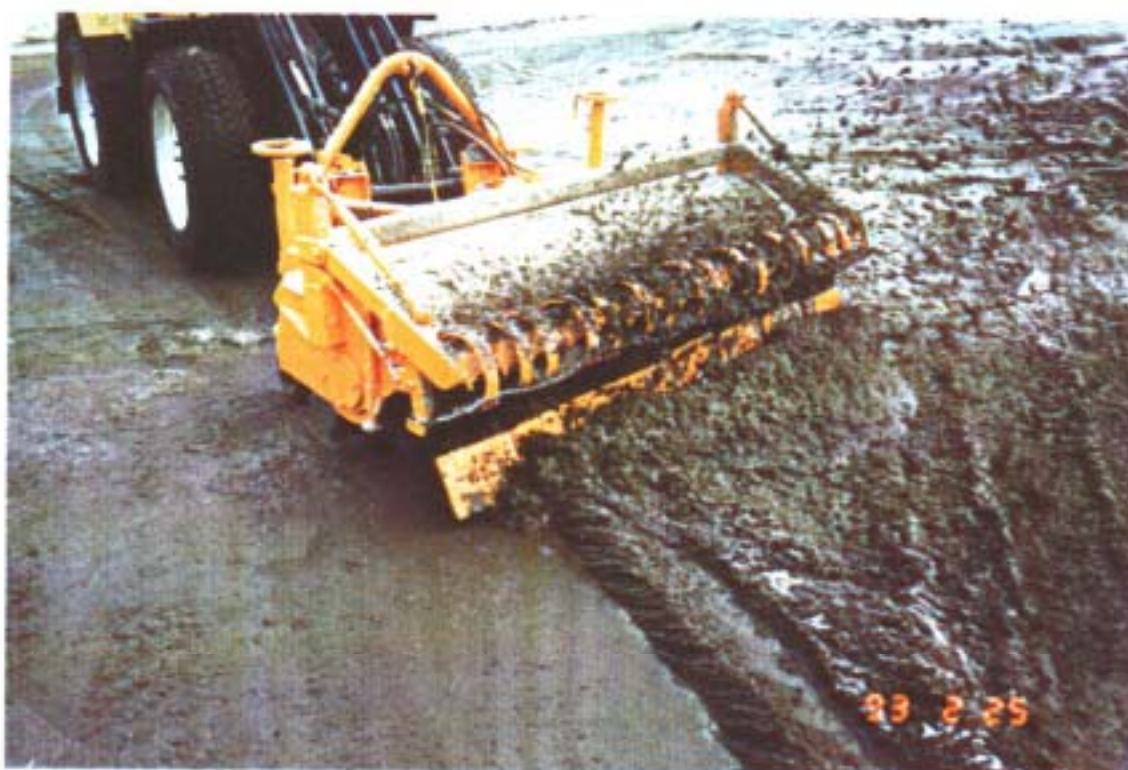
Kost med slapselameller

"Oslokosten" er en kost med diameter 700 mm der det er montert 8 slapselameller foran kosten. Slapselamellene skal fjerne det meste av slapset, mens kosten feier bort det som eventuelt blir igjen. **Utstyret er først og fremst tenkt brukt på gang/sykkelveger og fortau.**

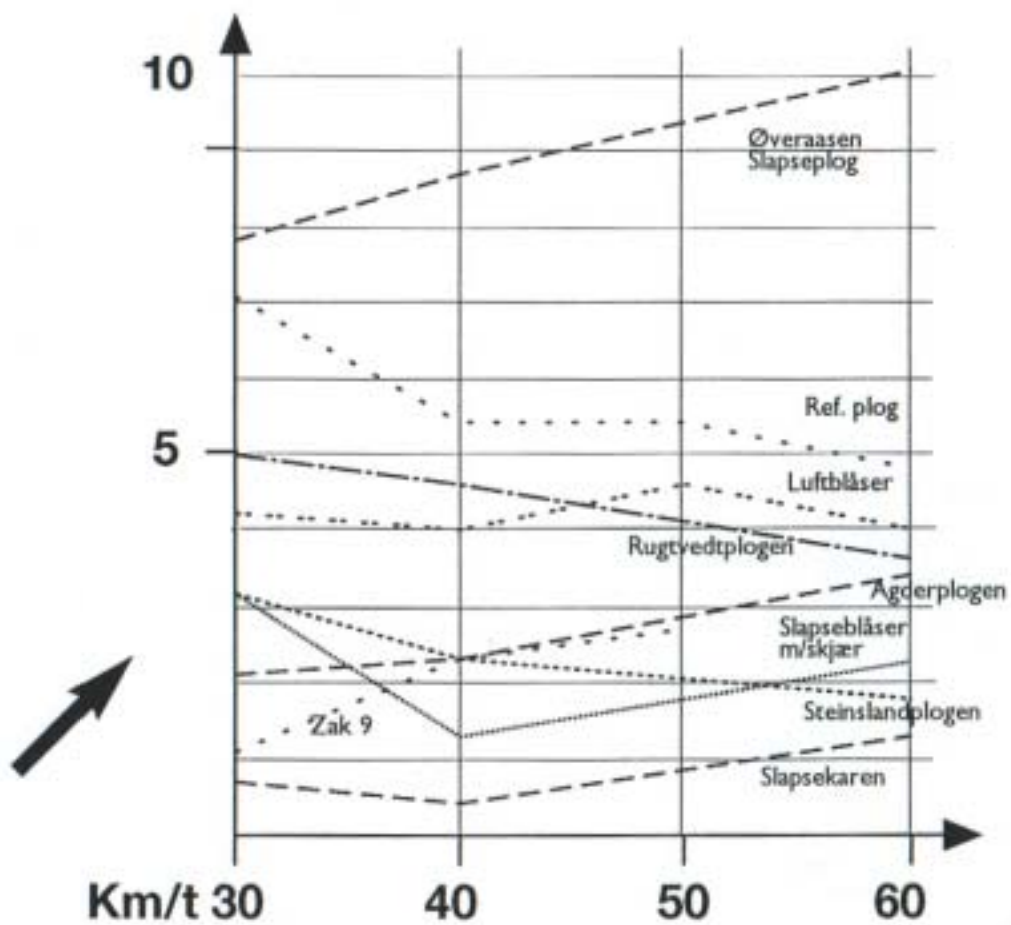
Utprøving av slapseryddingsutstyr.
Utlagt 2 cm. slaps = 40 kg.
Restmengde etter overkjøring

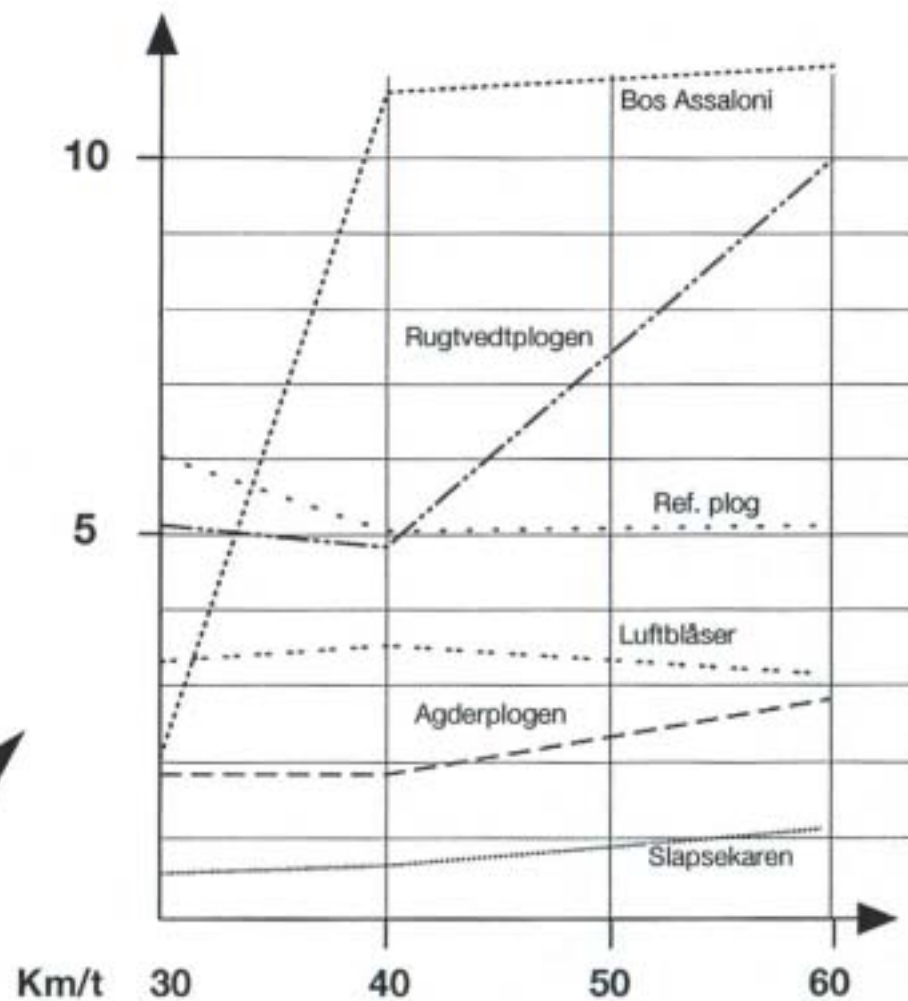
**Utprøving av slapseryddingsutstyr.
Utlagt 5 cm. slaps = 100 kg.
Restmengde etter overkjøring**
