Rapport nr. 112

Stålkjernepeler

Erfaringsrapport fra Helland bruer

Statens vegvesen
Vestfold

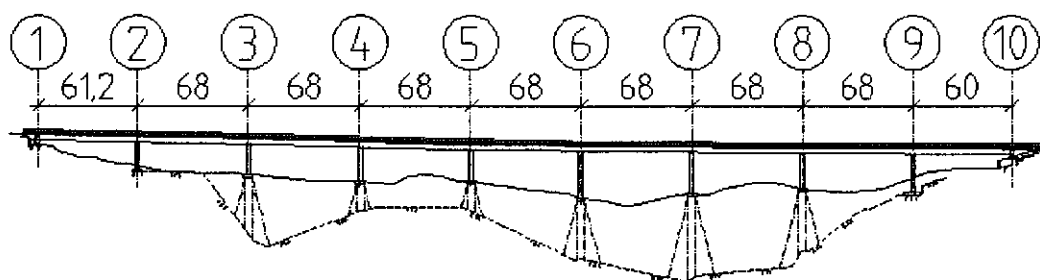
Figur 1 Oppriss av Helland bru

Helland bru er to omtrent 600 meter lange kassebruer i spennarmert betong. De to bruene er så godt som like og har begge 10 akser (dvs 9 spenn). Se figur 1. Akse 1, 2, 9, 10 står på fjell mens de øvrige er fundamentert på stålkjernepeler til fjell. Bruene skal bære ny firefelts motorveg (E18) over en dalgang. Dalgangen inneholder foruten dyrket mark og kratt, Vestfoldbanen, Burmavegen (kommunal veg), Hellandselva og en gammel del av E18 som blir ny rampe til ny E18. Høydeforskjellen fra ny E18 og ned til Hellandselva nederst i dalgangen er omtrent 35 meter.

Fjellets utseende i grove drag under løsmassene i dalen framgår av figur 1. Dybdene til fjell varierer i størrelsesorden fra 10 til 60 meter og det er mange steder svært skrått fjell. Under brua er det en forkastningssone i fjellet ettersom det er konstatert Rombeporfyr i akse 10 og Basalt i akse 1. Høyst sannsynlig ligger forkastningssonen nærme akse 10 da borekaket var av Basalt i akse 7 øst.

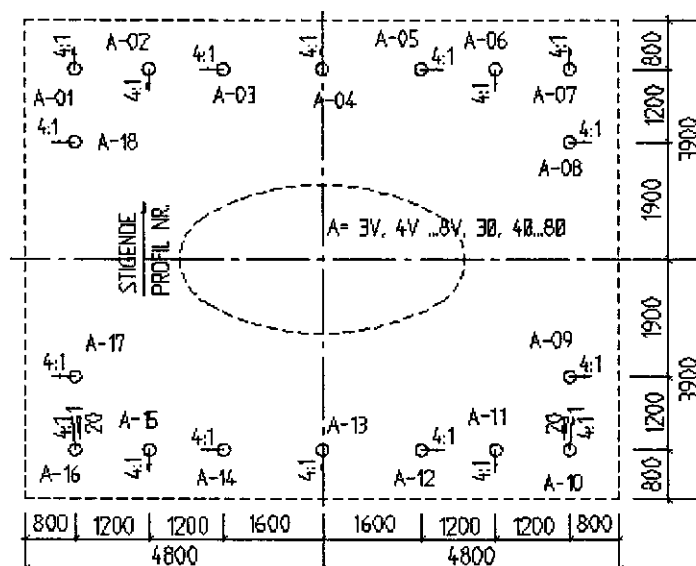
Figur 2 Peleplan

I aksene 3 til 8 er begge bruer fundamentert på stålkjernepeler til fjell, 18 stykker i hver akse. Se figur 2. Hver pel er bygd opp av en 150 millimeter massiv stålkjerne som er korrosjonsbeskyttet av et lag omstøpningsmasse (mørtel) mellom kjernen og foringsrøret av stål med tykkelse 10 mm. Pelene er i toppen påsveiset et pelehode som kan overføre trykk-kraft, strekk-kraft og moment til betongfundamentet. Stålkjerner og pelehoder er av stålkvalitet St 52-3N.

(mål gjelder senter pel 400mm over u.k. fundament)

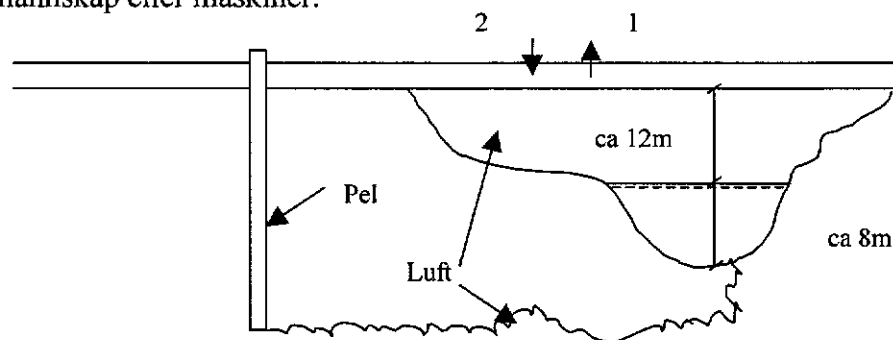
Figur 3 Prinsippskisse av hullet i akse 8 vest

Under boringen av foringsrøra dannet det seg store hull i grunnen. Det første kom i slutten av januar 1999 i forbindelse med arbeidene i akse 8 vest som var den første aksene det ble boret i. Hullet var tolv meter dypt, og i bunnen var det ytterligere åtte meter ned til fastere masser. Se figur 3. I toppen var det et lag med rundt en halv meter tele hvilket medførte at det ikke gikk å bestemme det eksakte omfanget av hullet. Det er helt klart at omfanget var stort. Entreprenøren evakuerte umiddelbart mannskap og maskiner når hullet ble oppdaget, og det ble ingen fysiske skader på mannskap eller maskiner.

Årsaken til at hullet dannet seg var at det var presset mye luft ned i grunnen under boringen. Denne lufta hadde ikke funnet noen veg ut og lagt seg under den tette teleskorpa. Når telen begynte å tine, sprakk skorpa i vestsiden av byggegropa og hullet kom til syne. Sannsynligvis hadde luften presset teleskorpa opp en bit før det gikk hull. Merker på foringsrørene kunne tyde på at telelaget hadde vært omtrent 10 cm høyere før skorpa sprakk. Når teleskorpa sank igjen, fylte hullet seg delvis igjen.

Etter anbefaling fra byggherren bestemte entreprenøren seg for å fylle hullet med sand (lett å bore i) samt å legge fiberduk og en 0,75 meter tykk sprengsteinsfylling i bunnen av byggegropa. Videre bestemte man seg for å holde byggegropa frostfri for om mulig ha kontroll med eventuelle setninger og nye hull. Fundamentet ble hevet 0,75 meter for å slippe å grave bort mer av det fastere leirlaget i toppen (hevingen er utover det som er beskrevet i kapittel 2).

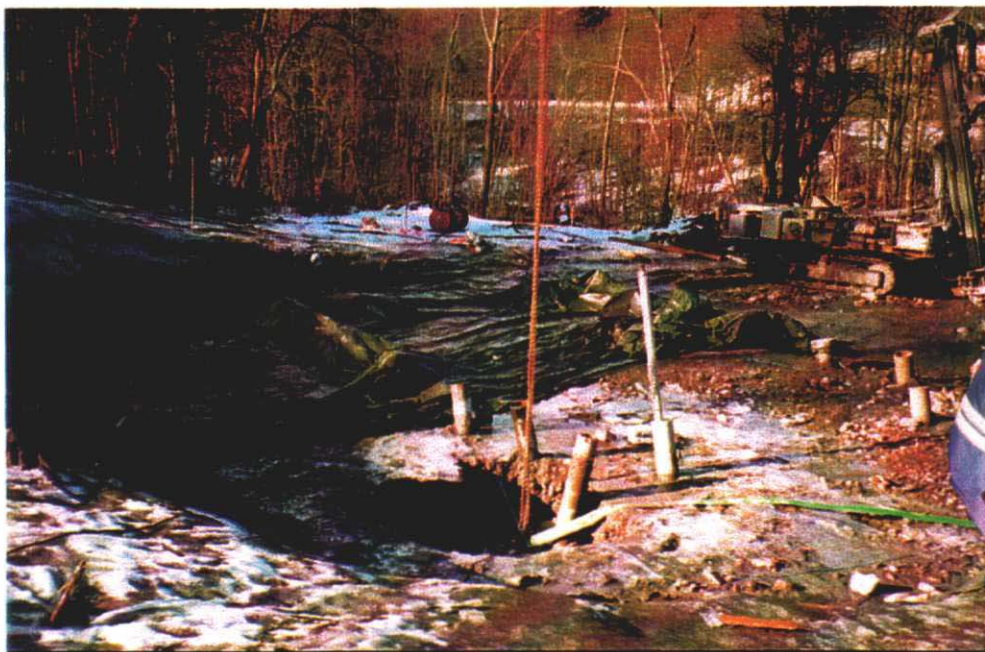
Bilde 1 Hullet i akse 7 vest

Omtrent en måned etter oppdagelsen av hullet i akse 8 vest, oppsto det et lignende hull i akse 7 vest. Se bilde 1. Hullet var ikke fullt så stort, men omstendighetene rundt det var desto mer dramatiske. En av arbeiderne hadde nemlig gått igjennom isskorpa som lå over hullet. Det fortonet seg antageligvis omtrent som å gå igjennom isen på et vann eller en innsjø. Med hjelp fra arbeidskollegaene kom arbeideren seg opp igjen, og han ble ikke fysisk skadet.

Det viste seg at leire som hadde kommet opp under boring, hadde lagt seg over sprengsteinsfyllinga og frosset til en hinne. Entreprenøren vurderte denne hinna til å være såpass tynn, at byggegropa fortsatt var frostfri. Dette viste seg ikke å være tilfelle, for ved mildvær tinte hinna og hullet ble oppdaget. For å avdekke eventuelle flere hull, ble byggegropa tint opp og leirmassene fjernet. Det ble ikke konstatert flere hull i akse 7 øst, og det hullet som var, ble fylt igjen med sprengstein (alle foringsrøra var boret).

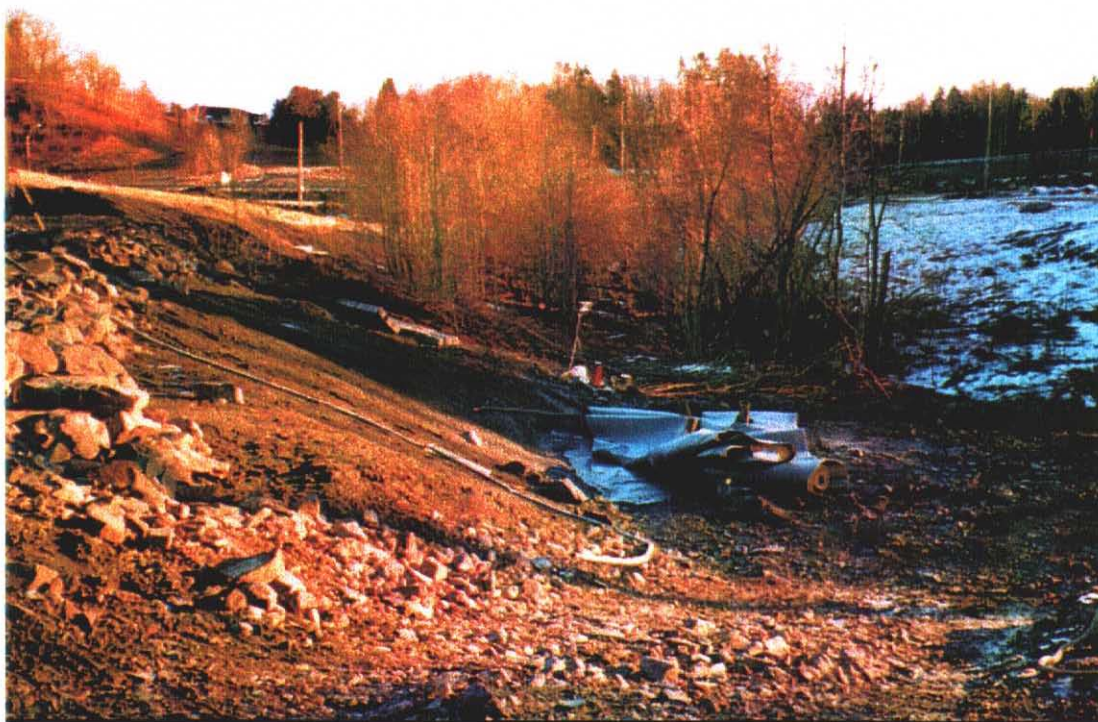
Bilde 2 Byggegrope i 6 vest etter at arbeidene var stanset

Etter å ha fått hull i både akse 8 vest og 7 vest, ble byggegropa i akse 6 vest tint før arbeidene der fortsatte. Direkte etter ny oppstart, ble det konstatert en kraftig bobling i bakkant av byggegropa samtidig som massene i graveskråningen ned mot byggegropa hadde antydning til å røre på seg. Se bilde 2. Entreprenøren stoppet umiddelbart jobben og varslet byggherren.

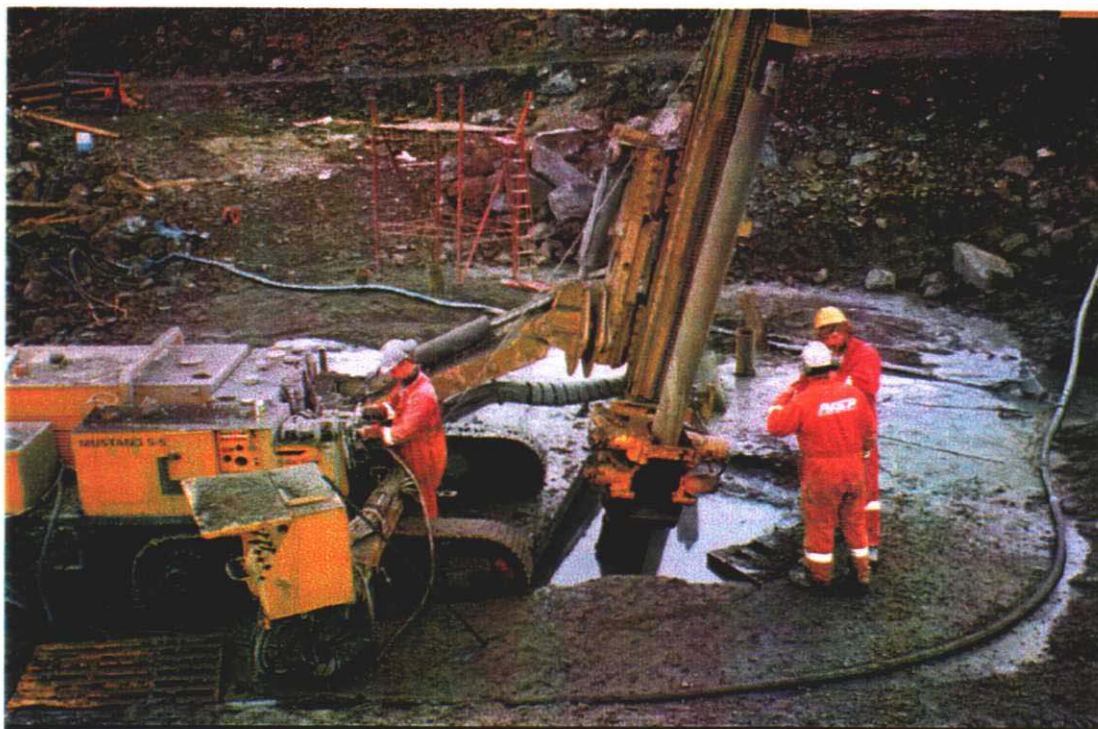
Bilde 3 Hull i akse 3 vest

I siste halvdel av april oppsto det også et hull i akse 3 vest. Se bilde 3. Arbeiderne var nå vitne til at massene sank ned forholdsvis fort. Det var imidlertid aldri kritisk for mannskapene. Byggegrova var nå telefri, og det var derfor ikke tele som var problemet her. Hullet var svært dypt inntil foringsrøret, men ble fort grunnere. Det ble fylt 48 m³ masse i hullet, og byggherren anbefalte entreprenøren å ta det forsiktig ved videre boring.

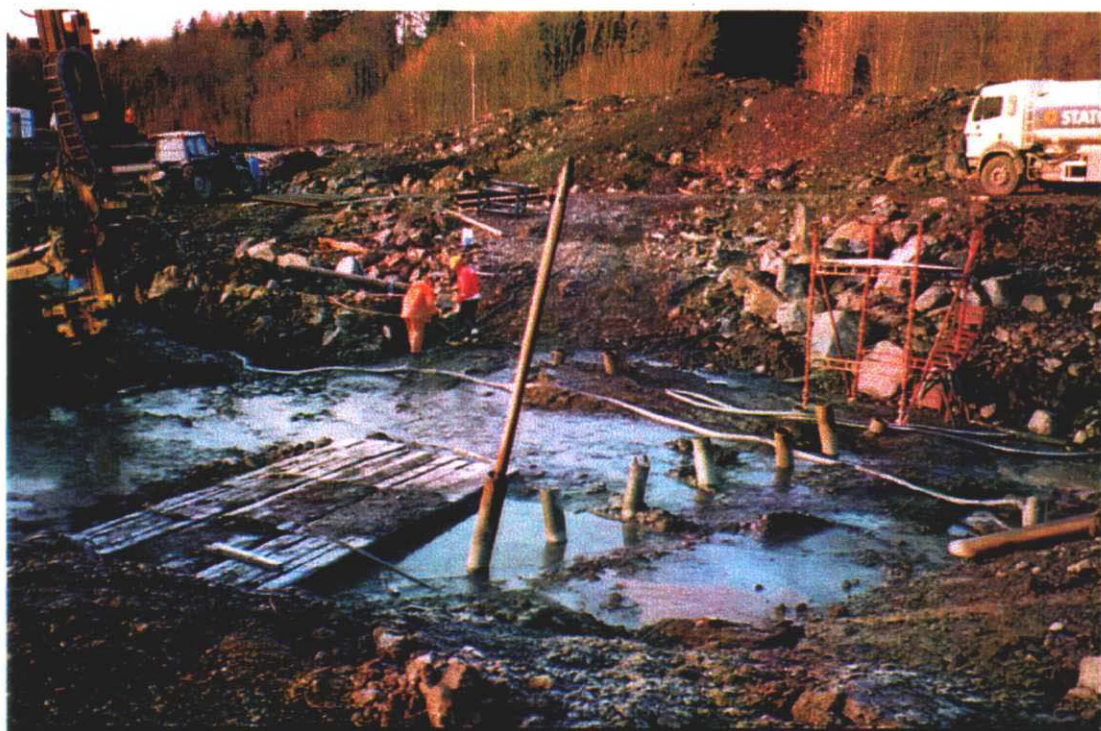
Bilde 4 Nytt hull i akse 3 vest

Direkte etter oppstart igjen, forsvant massene igjen på samme stedet. Se bilde 4. Det gikk fortere nå enn forrige gang. Entreprenøren evakuerte byggegropa og varslet igjen byggherren.

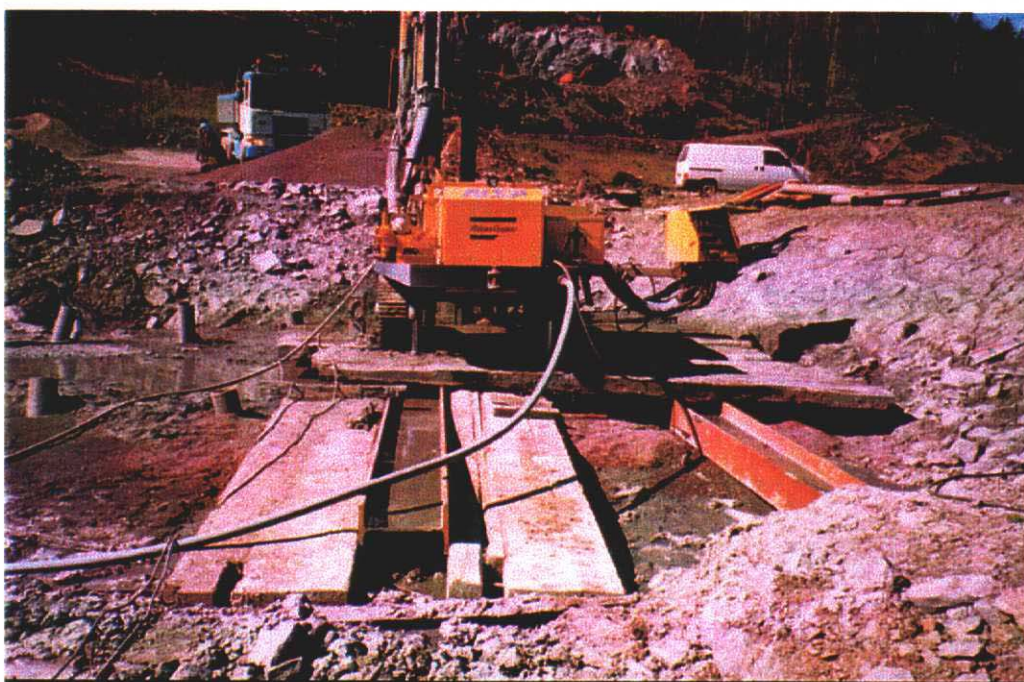
Bilde 5 Forsterkning av byggegrop med ståldragere

Med tanke på HMS var ikke dannelsen av hullene i grunnen bra. Det virket som om det bare var flaks som hadde hindret en alvorlig ulykke. Etter at det første hullet dannet seg, ble fiberduk og steinfylling lagt ut i byggegropene. Samtidig ble det påpekt viktigheten av frostfrie byggegrop for å få et forvarsel om når massene eventuelt begynte å røre på seg. Erfaringene fra akse 3 vest (kapittel 4.5) viste at dette ikke var tilstrekkelig. Før hullene oppsto hadde man vurdert både stålavstivere mellom foringsrørene og betongplate. Ettersom steinlaget først var på plass, valgte man å legge to store stålbjelker over byggegropa med stokkmatter oppå. Se bilde 5. Ståldragerne gikk tvers over og godt utenfor byggegropa. Funksjonen av dette opplegget ble aldri testet da det ikke ble noen flere hull, men sannsynligvis hadde det klart seg bra. Utfra kun HMS og forutsatt at totalstabiliteten ikke hadde vært kritisk, hadde nok en betongplate som dekte hele byggegropa vært det beste. Denne løsningen hadde sannsynligvis også gjort det lettere å holde byggegropa rein. Løsningen var imidlertid ikke aktuell (se 4.2.4).

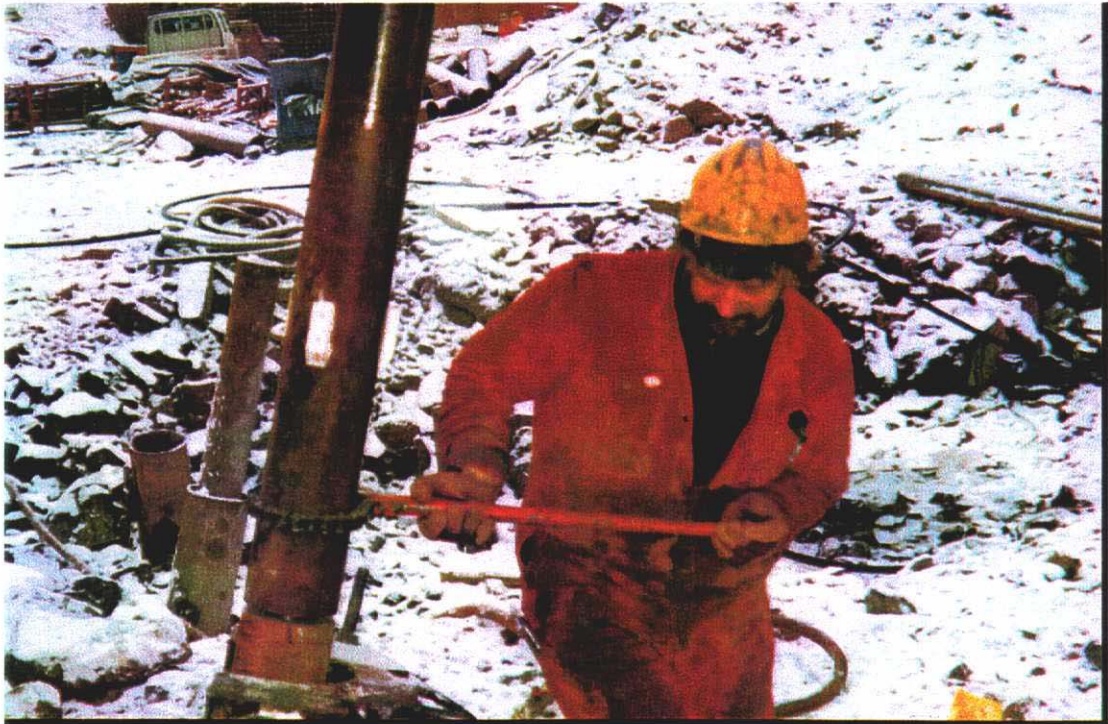
Bilde 7 Kjernene skrues sammen hvilket er lett når de ikke står i spenn

Under montering ble kjernene heist på plass i foringsrøret med mobilkran og holdt igjen med en hydraulisk klype som var montert på toppen av foringsrøret. Siden avstandsholderne ikke ville gått ned i fjellhullet, ble disse fjernet nederst på kjernen i tilsvarende fjellhullets lengde. Kjernene ble skrudd sammen og punktsveist for å hindre skjøten i å skru seg opp. For å være sikker på at skjøten ble ordentlig skrudd til, ble den hydrauliske klypa brukt for å skru til ordentlig. Det var svært viktig at kjernen ikke sto i spenn mens skruingen pågikk. Se bilde 7. Gjengene var av typen API 3½" og ble testet av Kungliga Tekniska Högskolan i Stockholm. Kravet til skjøten framgår av spesiell beskrivelse (vedlegg 1).

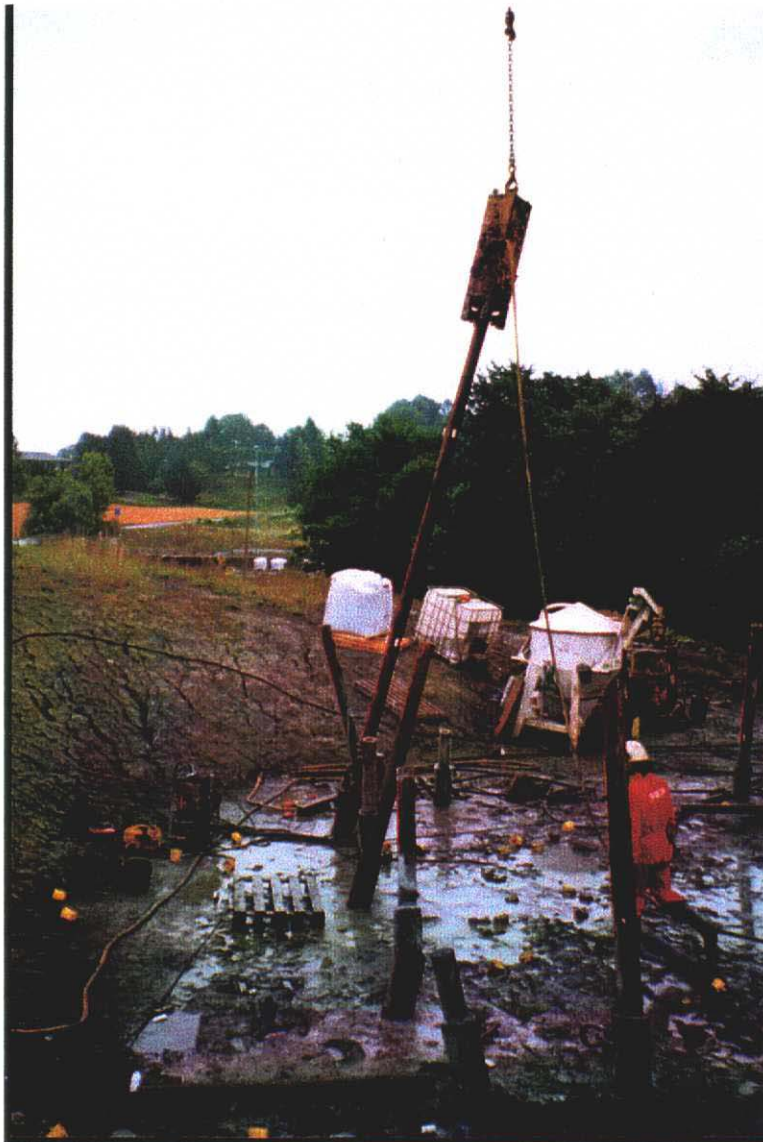
Bilde 8 Banking på pel med luftlodd (fra akse 6 øst)

Den siste meteren ble kjernen sluppet i fritt fall for å være sikker på fjellkontakt. Der det ikke hørtes et tydelig klang, ble det benyttet et 1700 kg luftlodd. Under montering av kjerner i akse 3-7 øst, ble kjernen heist en meter opp igjen når klanget uteble, og kjernen ble sluppet på nytt.

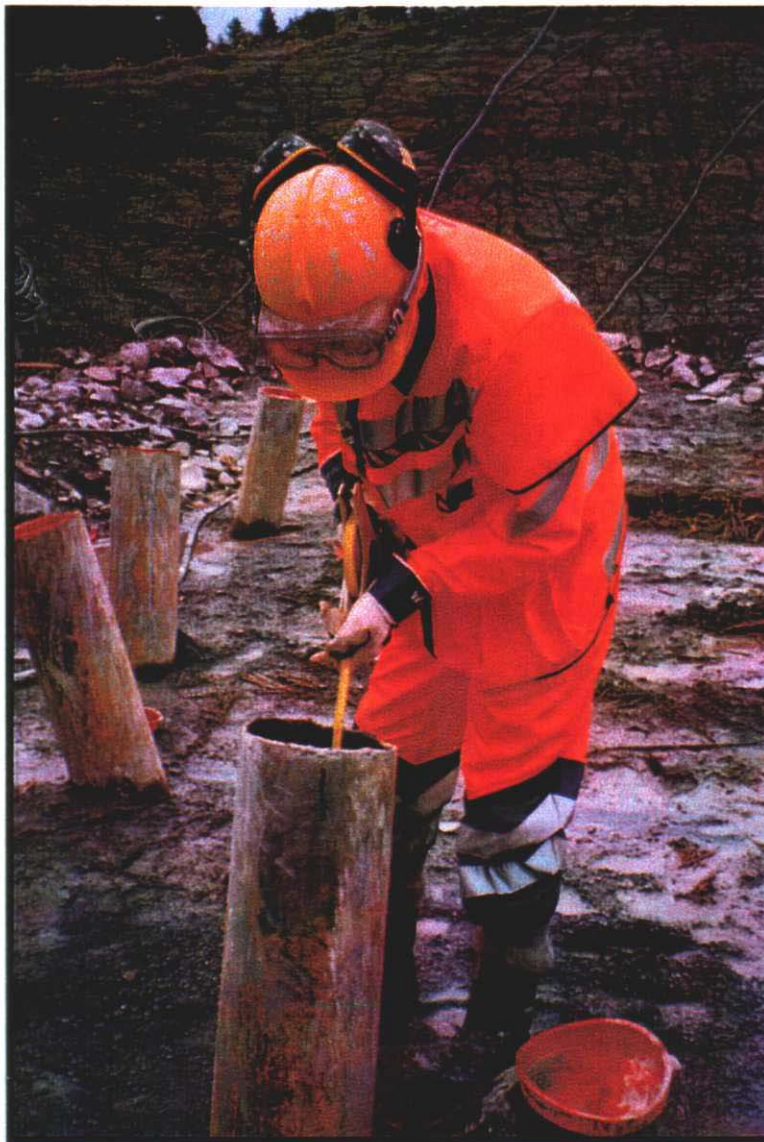
Bilde 9 Måling av lengde til fjell

Byggherren målte også lengden på en del av hullene med målebånd. Se bilde 9. I hovedsak stemte disse med entreprenørens målinger. Entreprenøren opererte hele tiden med tre forskjellige målinger. De tre var lengden på borestrengen, målebånd og prøvepel med målebånd. Disse var sjelden helt like.

Ved å måle lengder med målebånd kunne det også konstateres om hullet var rent ettersom man får distinkt stopp i et rent hull. Ved noen tilfeller ble det konstatert urene hull. Disse ble da som regel rengjort igjen. Ved et tilfelle ble ikke hullet rengjort (3Ø-16), og pelen måtte bankes de siste 0,06 meterne. Ved et annet tilfelle (3Ø-05) ble hullet rengjort, men pelen ville likevel ikke gå til fjell. Her satt også slangen med omstøpningsmassen fast i hullet. Pelen ble heiset opp igjen og hullet injisert og boret opp igjen fire dager senere. Kjernemonteringen var deretter helt uproblematisk.
