Salt SMART - Ap 1.6
Mekanisk fjerning av snø og is
Testing av ulike typer ryddeutstyr

TEKNOLOGI-RAPPORT nr. 2558

SINTEF Teknologi og samfunn
avdeling Transportforskning

Juni 2009

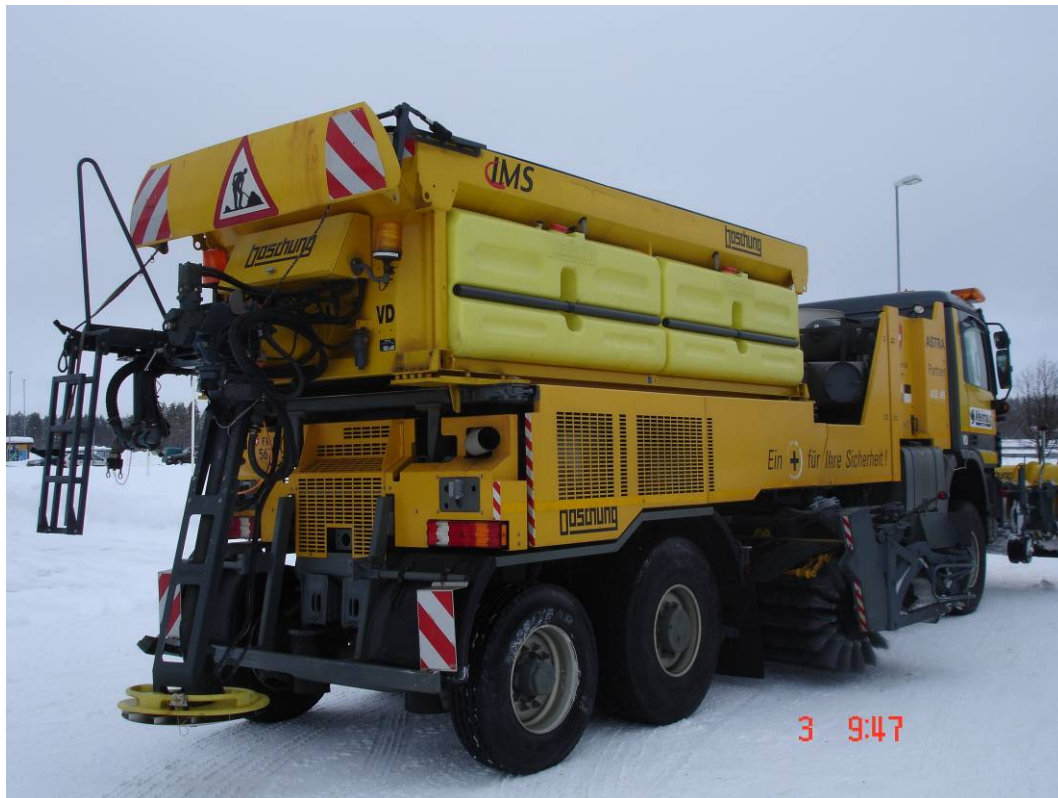
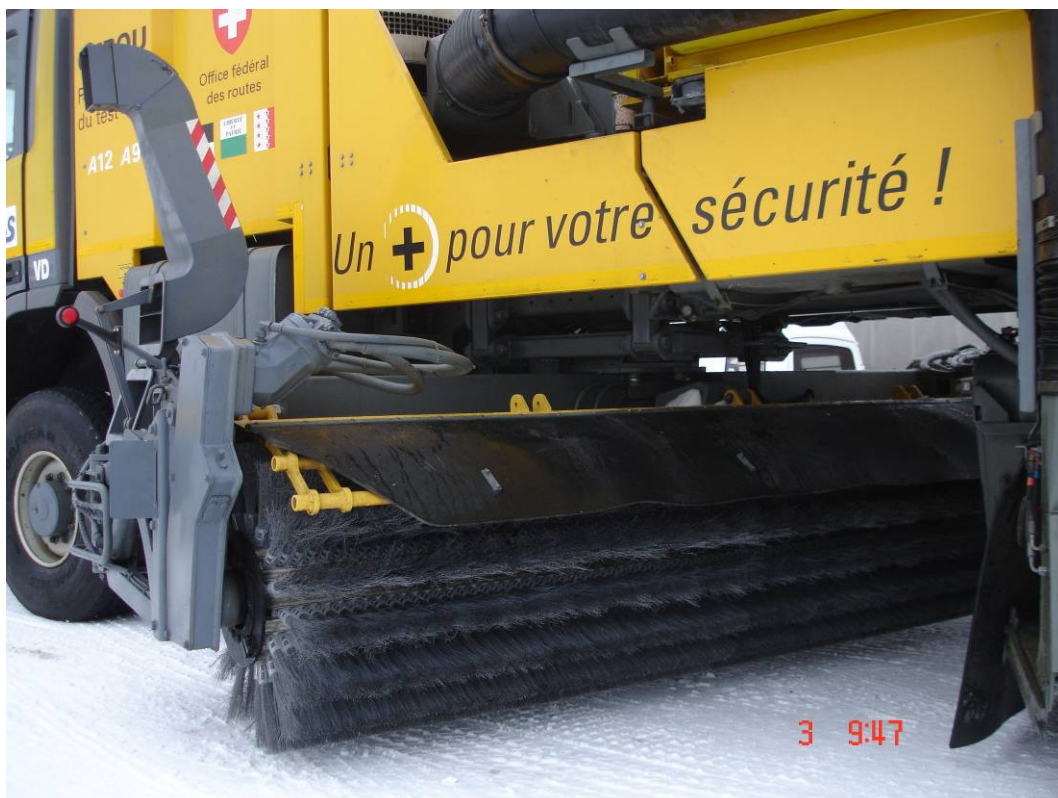
I Figur 2-4 - Figur 2-6 er vist bilder av Jet Broom fra Boschung. Dette er et komplett utstyr med børste og blåsefunksjon samt saltspreder. Utstyret fra Boschung som ble testet på Vålerbanen var ikke beregnet for spredning av saltløsning.

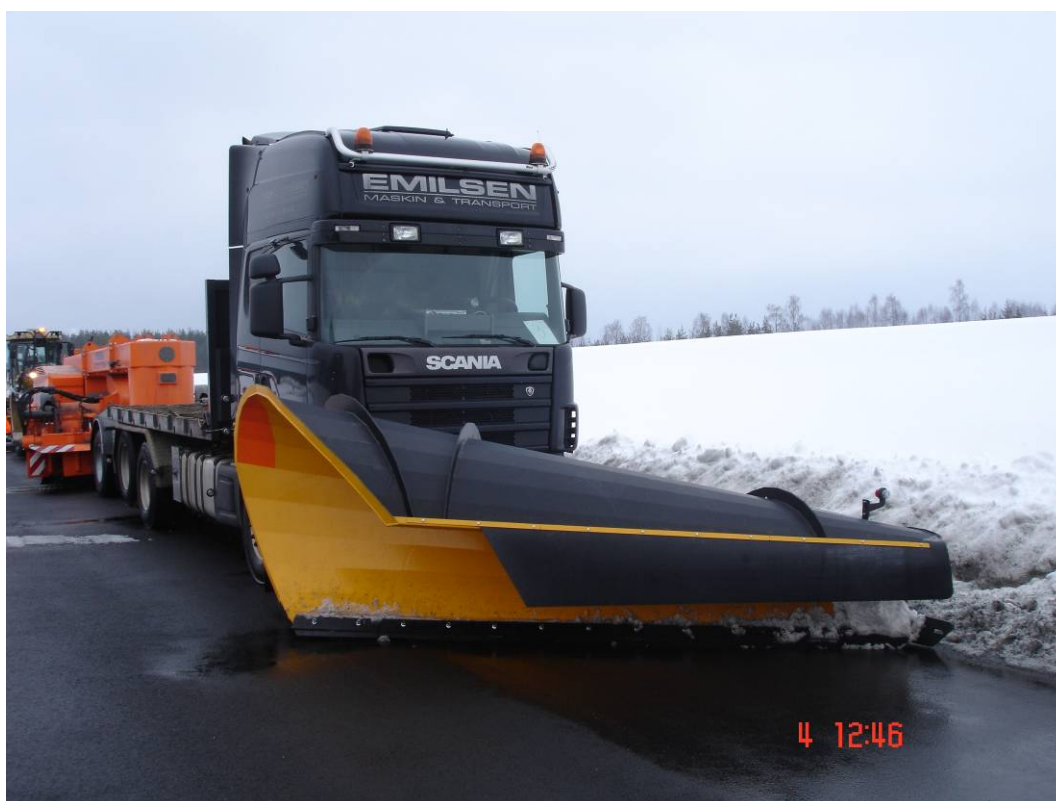
Figur 2-7: *RSS 200 fra Øveraasen*

Utstyret fra Øveraasen er vist i Figur 2-7 - Figur 2-9. RSS 200 er et ombygd utstyr påmontert en kost som drives av en egen motor. Øveraasen har utviklet et eget konsept som er patentert for å lede snøen og slapset ut til siden. Den patenterte kassetten med lameller framgår av Figur 2-8.

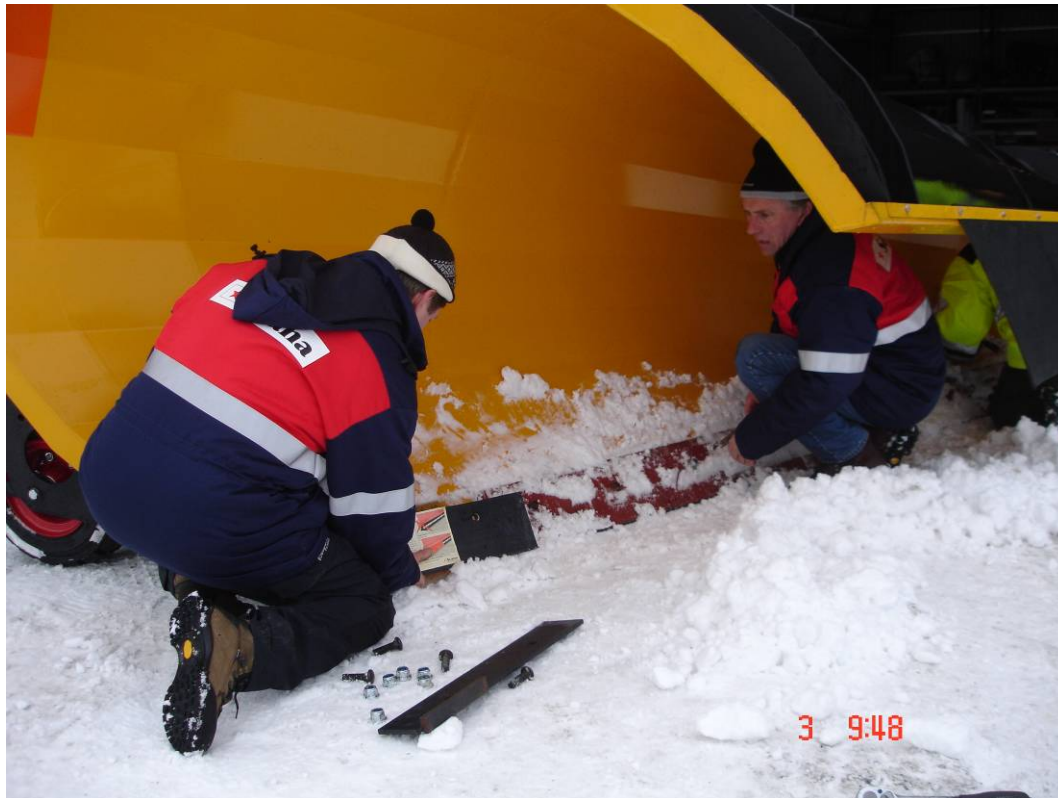
Figur 2-13: *Montering av Joma 6000 skjær*

På alt plogutstyr som ble benyttet under testene ble det med unntak av Jet Broom brukt skjær av typen Joma 6000 montert på plog av typen Tellefsdal K70. Figur 2-13 og Figur 2-14 viser montering av Joma 600 skjær som ble stilt til rådighet av firmaet Scana Stål.

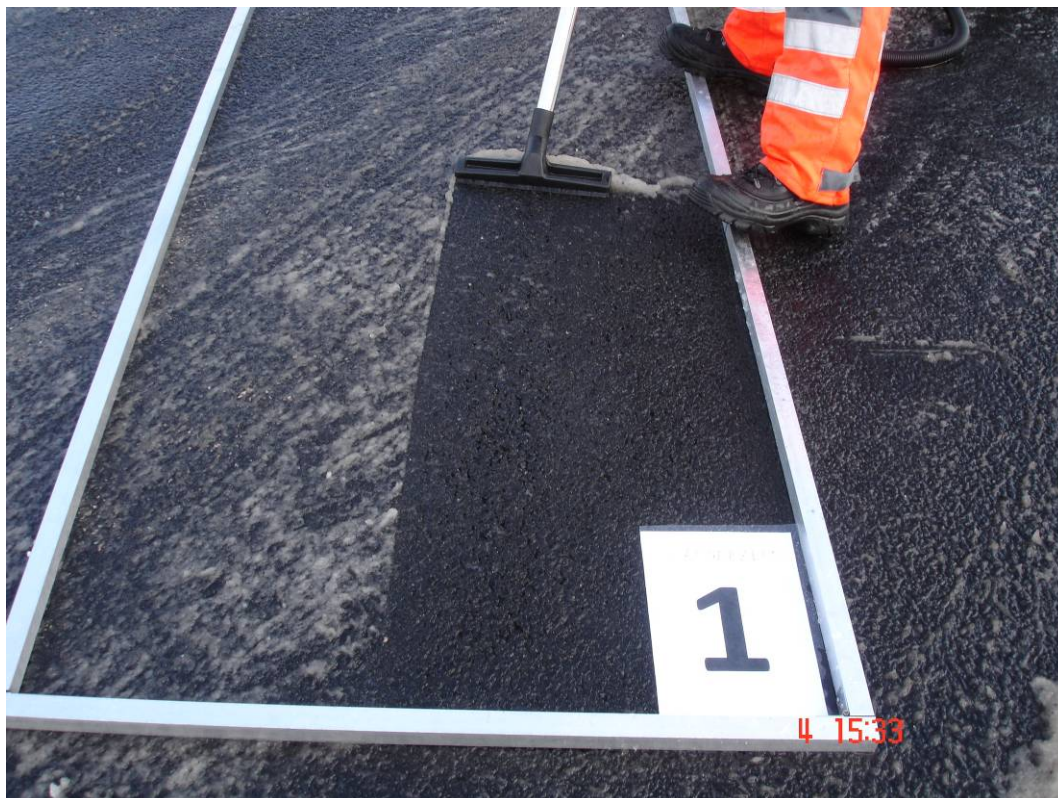
Figur 2-17: Oppsamling med støvsuger

Virkningsgraden/effektivitet ble målt ved å samle opp det som lå igjen på vegoverflata etter brøyting og overfart med kost. Det ble gjort oppsamling innenfor et gitt areal på 3x1 meter. Denne oppsamlingen ble foretatt i et mest mulig representativt snitt innenfor testarealet, se Figur 2-17.

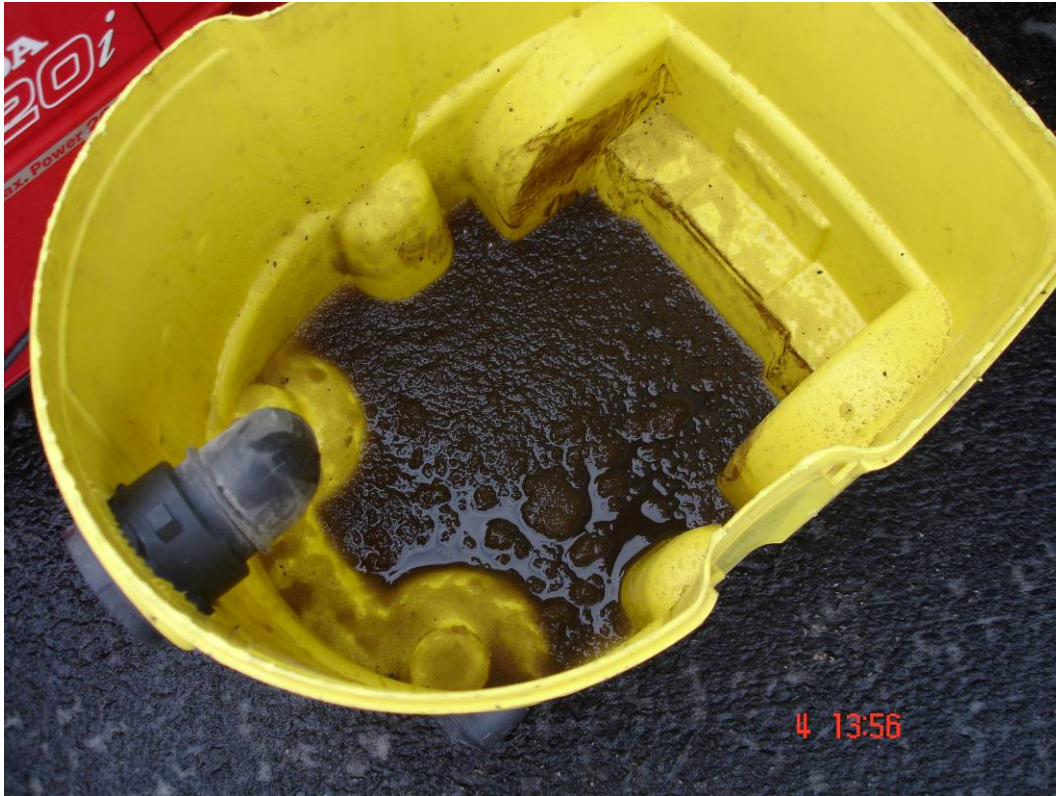
Figur 2-18: Beholder med oppsamlet slaps

Til oppsamling av restsne ble et benyttet en støvsuger med en beholder av plast, se Figur 2-18.

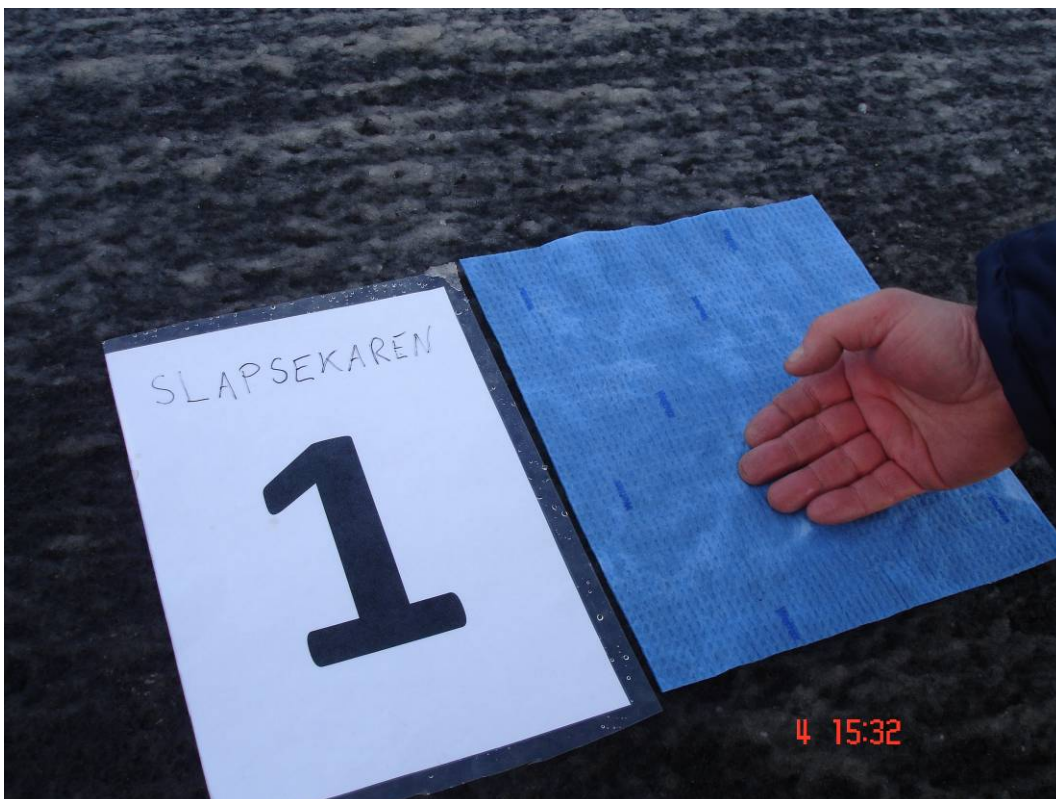
Figur 2-19: Wettex klut

I tillegg til oppsamling med støvsuger, ble det også benyttet Wettex kluter for å måle restfuktigheten, se Figur 2-19.

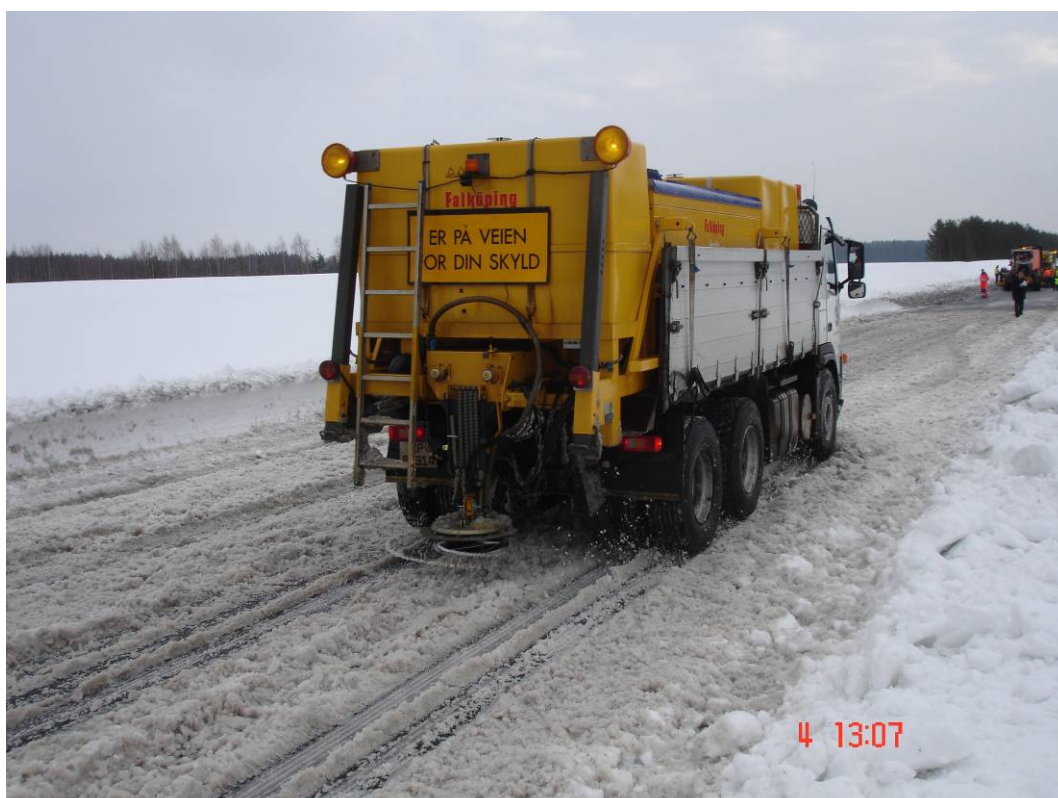
Figur 2-22: Klargjøring av bane for sløpseforsøk

Figur 2-21 - Figur 2-23 viser bilder fra prepareringen av forsøksfeltene med snø og slaps. For å lage slaps ble det benyttet tørt salt og bearbeiding ved hjelp av biler som trafikkerte over forsøksfeltet. Det ble brukt høvel for å få en jevnest mulig lag av snø og slaps.

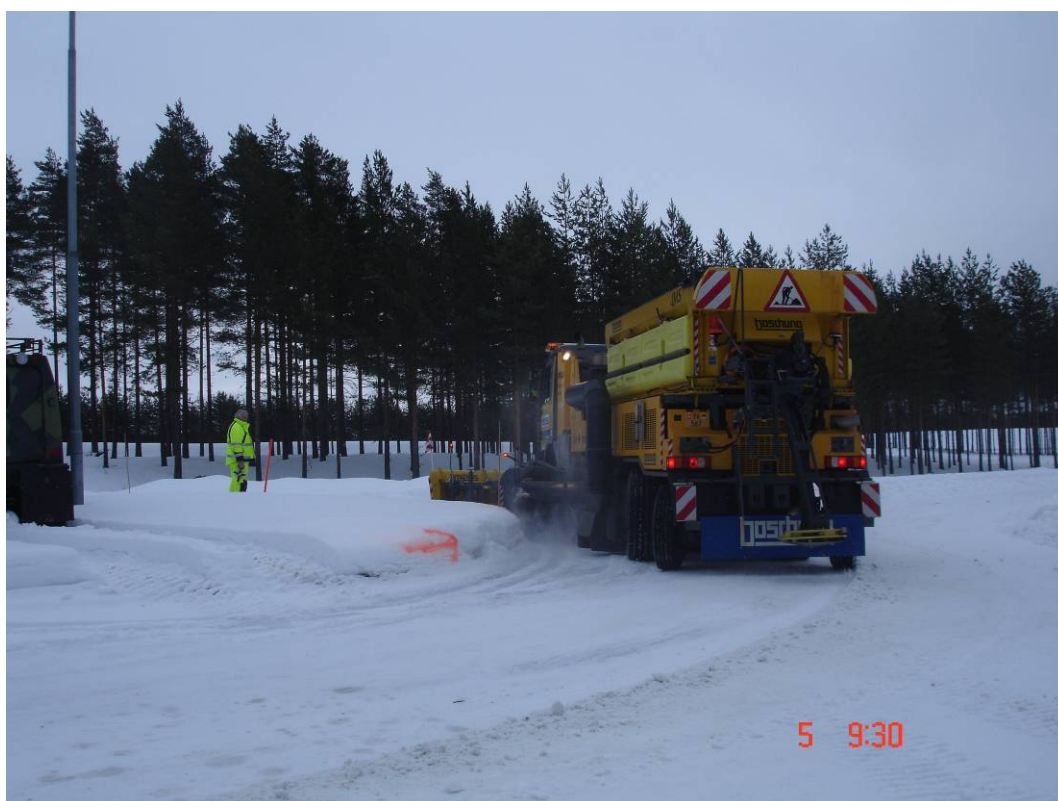
Figur 3-3: Manøvreringstest med Jet Broom

Alle utstyrsenhetene klarte oppgaven med å ta seg rundt i rundkjøringa med kortest mulig radius. I Tabell 3.1 er vist en oversikt over de målene som ble tatt, og som en ser er det lite som skiller de ulike utstyrsenhetene.
