E18 Frydenhaug - Eik. Kleivenetunnelen Rehabilitering - kloriduttrekk

TEKNOLOGIRAPPORT nr. 2584

Oppdrag: **E-18 Frydehaug - Eik. Kleivenetunnelen**
 Emne: **Rehabilitering – kloriduttrekk**
 Rapport: **Teknisk rapport**
 Oppdragsgiver: **Statens Vegvesen Region sør**
 Dato: **September 2009**
 Oppdrag- / Rapportnr. **113323/ 3**
 Tilgjengelighet **Begrenset**

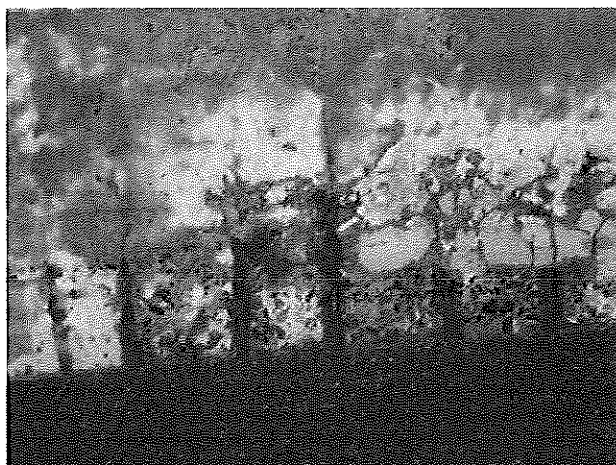
- Det ble påvist partier med synlig og korroderende armering langs nedkant av hvelvet. Opprinnelig overdekning på blottlagt armering var ned mot ca. 10 mm.
- Høyere enn ca. 1 meter ble det påvist få/ingen skader i hvelvet som følge av korrosjon.
- Det kunne konstateres at det var brukt armeringsstoler i plast som ga en overdekning på 30 mm.
- Mange av seksjonene hadde vertikale, antatte svinnriss. Rissene kunne stedvis følges rundt hele tunnelvernsnittet. Typisk avstand mellom rissene var mellom 1 og 3 meter. I enkelte riss var det kalkavsetninger og lekkasjer.

Foto nr. 1: Typisk eksempel på parti med synlig og korroderende armering langs nedkant av hvelvet.

- Injisering av riss: Det var ikke lekkasjer av betydning i det armerte betonghvelvet, og det ble ikke injisert i denne delen av tunnelen.
- Mek. reparasjon: Partier med synlig og korroderende armering, sammen med støpesår, steinreir o.a. ble utbedret ved mekanisk reparasjon. Oppmørtling ble utført med mørtel med elektrisk ledningsevne tilsvarende eksisterende betong.

Samtlige synlige skader forårsaket av armeringskorrosjon samt støpesår o.a. ble utbedret ved mekaniske reparasjon forut for kloriduttrekket.

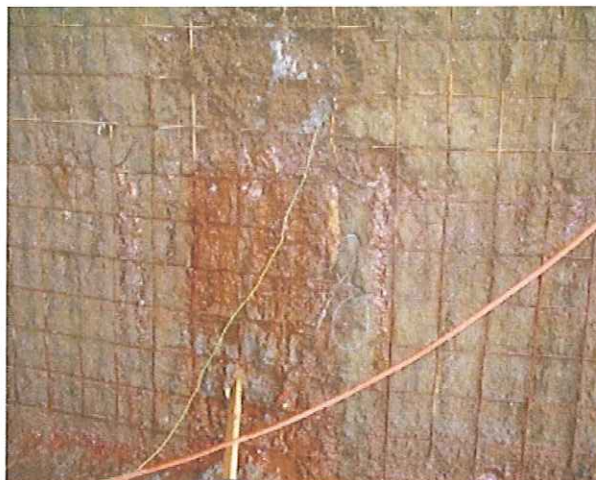
Foto nr. 4: Nærbilde av armeringsnett innsprøytet med cellulosemasse.

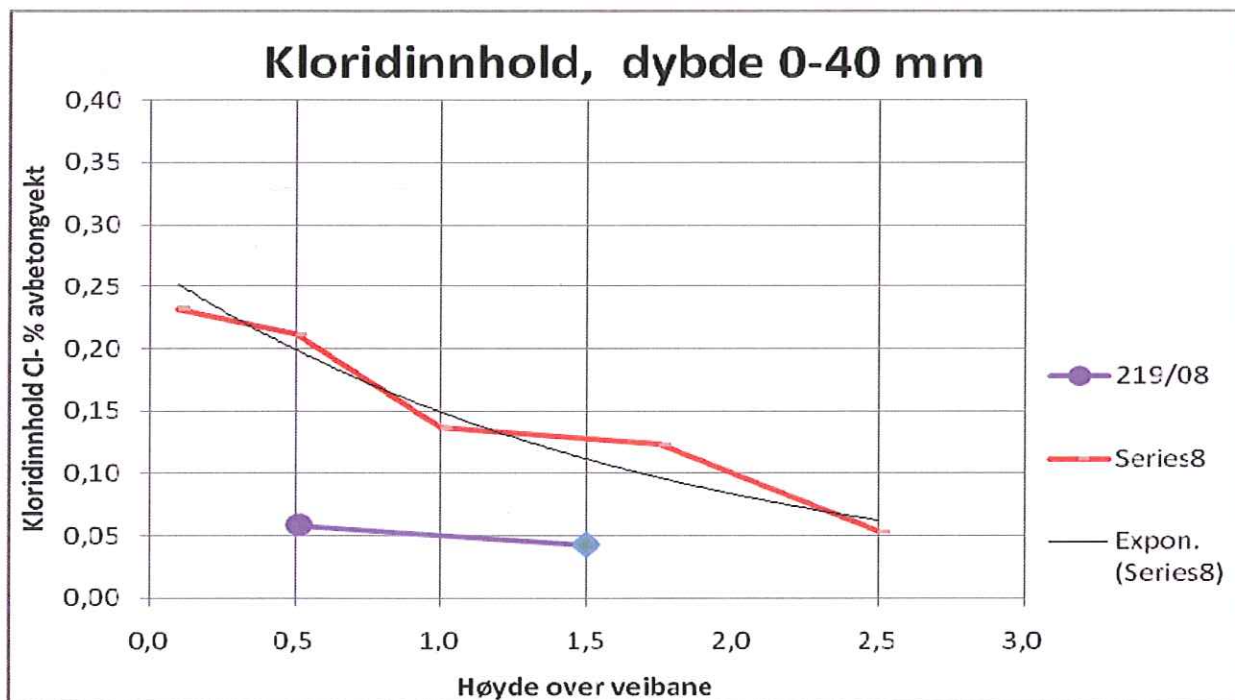
I diagram 1 er det vist resultater fra Multiconsults målinger før og etter kloriduttrekket. "Før-prøvene" ble utført i 2005 under tilstandskontrollen, se pkt. 3. I diagrammet er den røde kurven et gjennomsnitt av de tre seriene med "før-prøver", hver bestående av 5 enkeltprøver boret i høyde ca. 0.2, 0.5, 1.0, 1.75 og 2.5 meter over den opphøyde veiskulderen. Det ble boret i to dybder i alle nivåer, henholdsvis 0-20 mm og 20-40 mm. I diagrammet er målt kloridinnhold for de to dybdeintervallene slått sammen. Den svarte kurven i diagrammet er en glattet rød kurve. Samtlige prøver ble boret ut i dybde med armeringen, som ble lokalisert ved bruk av Covermeter. For enkelte målinger ble armering påtruffet i forbindelse med prøveuttaket, for andre ble armering ikke påtruffet, fordi prøvene ble tatt til side for armeringen. Sideveis avvik ble ikke dokumentert.

Den lille streken i diagrammet viser resultatet av kloridmålinger foretatt etter at kloriduttrekket var gjennomført. Det ble tatt 12 støvprøver og 10 kjerner. Prøvene ble tatt over/ inntil armeringen i to høydenivåer ca 0,5 og 1,5 meter over veibanen. Prøvestedene ble forsøkt spredt jevnt ut over hele det tilgjengelige arealet hvor kloriduttrekket var gjennomført. Det ble under rehabiliteringsarbeidene avdekket at hovedparten av armeringen lå betydelig dypere enn tegninger skulle tilsi, dybde varierende fra 50-110 mm. Det ble derfor under prøvetakingen forsøkt lokalisert armering som lå i en dybde ca 0-40 mm, da denne ble vurdert å være mest kritisk når det gjelder korrosjon. Støvprøvene ble boret ut i dybdeintervallene ca 0-20 og 20-40 mm fra konstruksjonsoverflaten. I diagrammet er resultatene fra de to dybdeintervallene slått sammen.

Diagram 1: Diagrammet viser resultatet av kloridanalyser tatt før og etter gjennomført kloriduttrekk. Serie 8 (rød og glattet kurve) ble tatt før kloriduttrekket, mens serie 219/08 ble tatt etter kloriduttrekket.

I høyde ca. 0,5 meter over veibanen, der armeringen gjennomgående hadde minst overdekning, ble det oppnådd en gjennomsnittlig reduksjon i kloridinnhold fra opprinnelig 0,22 til 0,06 % av betongvekt, tilsvarende en reduksjon på 73 %. Kloridinnholdet ble redusert fra et nivå ca 4 ganger høyere enn standardens angitte grense til rett i overkant av angitt grense.

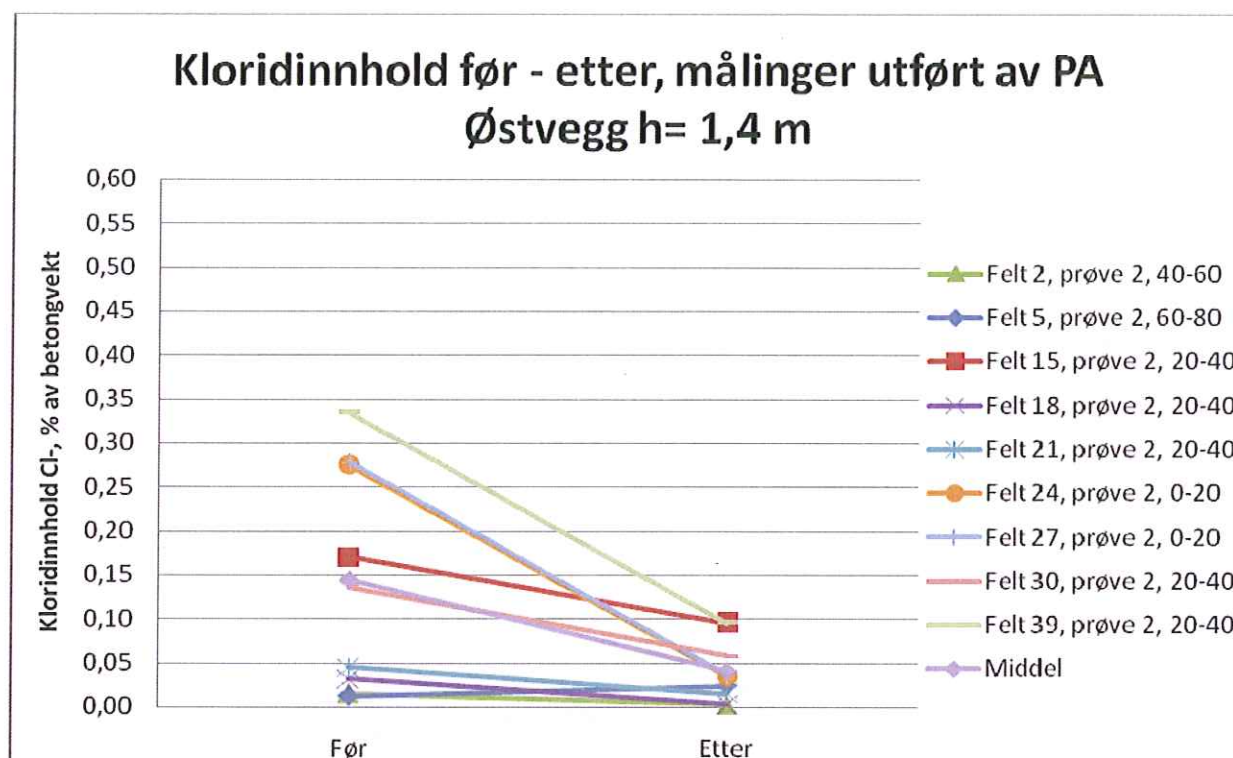
Diagram 3 viser innhold av klorider før og etter kloriduttrekket i 9 støvprøver som PA Entreprenør boret ut og fikk analysert. Alle de 9 prøvene ble tatt ut fra tunnelens østvegg. Prøvene ble tatt ut i høyde ca. 1,40 meter over banketten. Prøvene 2 og 5 ble boret ut i dybde med armeringen. De resterende 7 prøvene ble boret ut med avvikende dybde i forhold til armeringen. Gjennomsnittlig overdekning var 55 mm.

Betongens kloridinnhold er redusert fra et nivå som var ca. 3 ganger høyere enn standardens angitte grense til et nivå litt under standardens grense.

Diagram 3: Kloridinnhold før og etter kloriduttrekk, målt i felt 2, 5, 15, 18, 21, 24, 27, 30 og 39 langs tunnelens østvegg, 1,4 meter over opphøyet skulder.

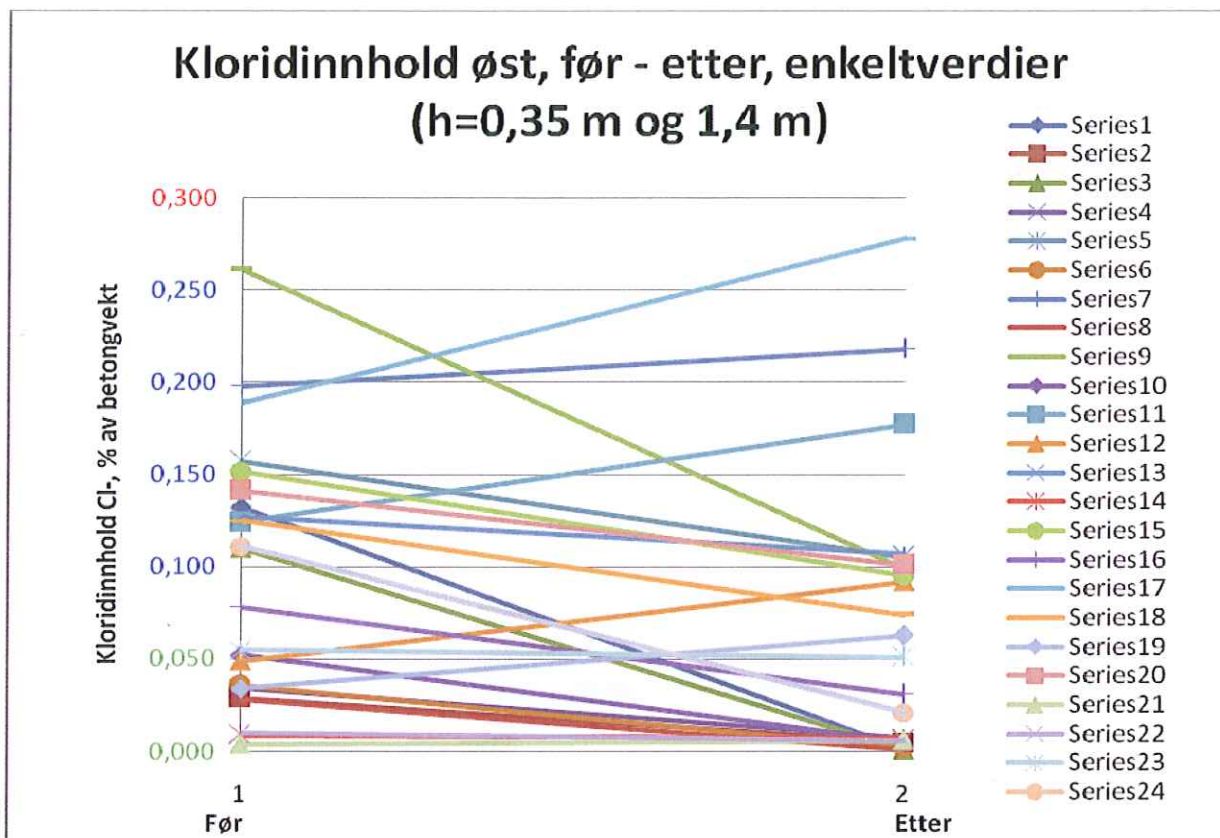
Etter gjennomført kloriduttrekk var betongens kloridinnhold mellom 0,001 og 0,278 % av betongvekt. Gjennomsnittlig kloridinnhold etter uttrekk var 0,062 %. I gjennomsnitt var kloridinnholdet redusert med 37 %. Kloridinnholdet er angitt i prosent av betongvekten.

Som det fremgår av diagram 4 ble det målt høyere kloridinnhold i 5 prøver etter at kloriduttrekket var gjennomført (serie 7, 11, 12, 17 og 19). I ettertid har det ikke latt seg gjøre å dokumentere hva som er årsaken til at enkeltprøver fikk et høyere kloridinnhold etter gjennomført kloriduttrekk. Den mest sannsynlige årsaken er likevel vurdert å være unøyaktigheten i prøvetaking før og etter kloriduttrekket (lokalisering og dybde), og da særlig at det kan være målt i områder med ulike avstand og/eller dybde til armeringen før og etter kloriduttrekket. Dette gir i tilfelle et misvisende resultatet for den elektrokjemiske prosessen.

Diagram 4: Diagrammet viser resultatet av kloridanalyser tatt før og etter gjennomført kloriduttrekk
