## Intern rapport nr. 2369

Vinterfriksjonsprosjektet –  
Studie på konsekvenser av  
endret piggdekkbruk,  
Norsk Trafikksenter 2003

November 2004

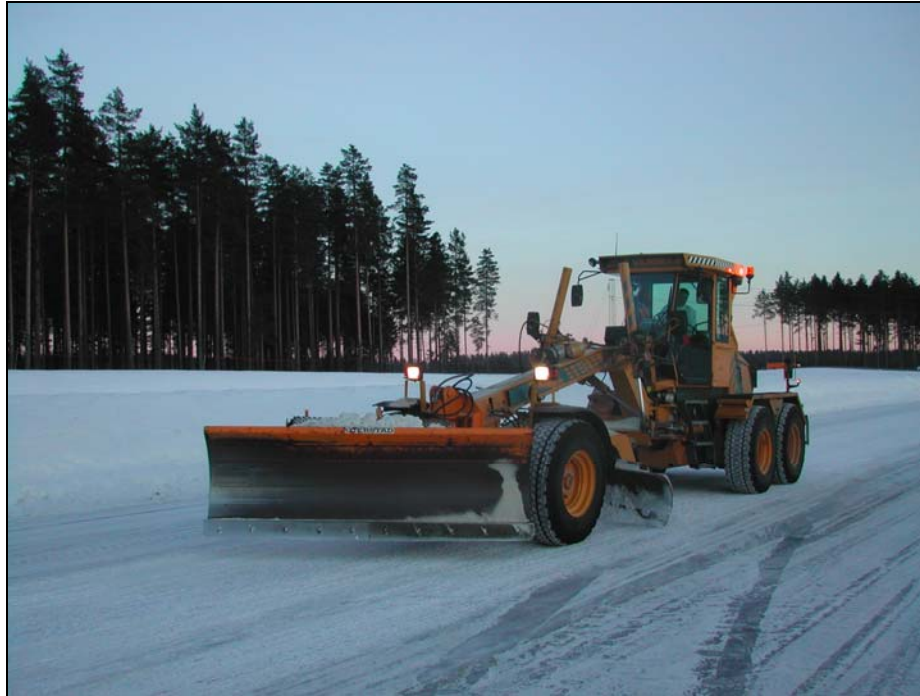
*Figur 2.4: Preparering av bane med høvel*

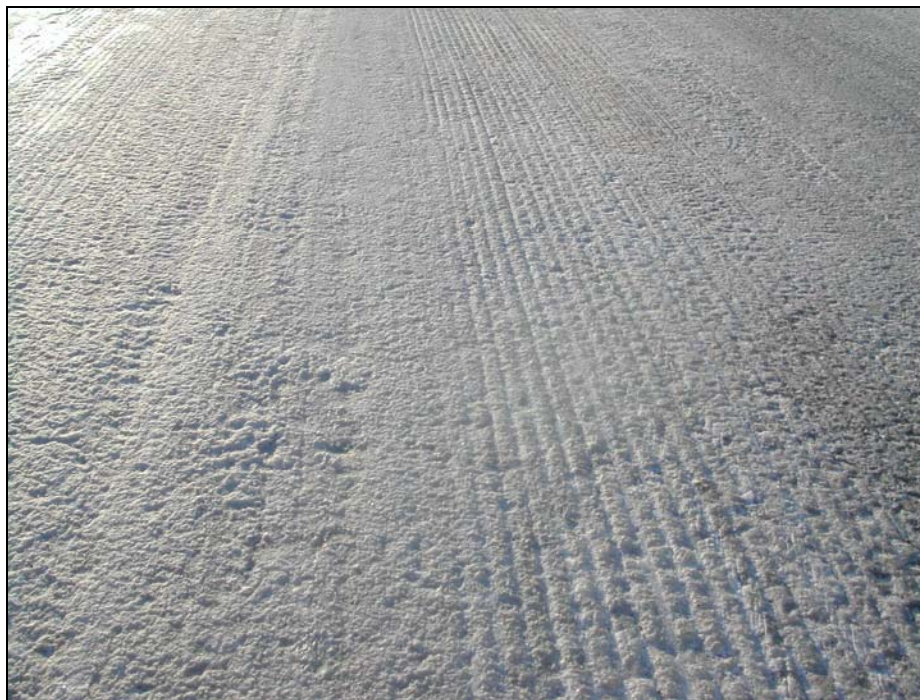
*Figur 2.5: Vegbane etter preparering med høvelskjær og kosting*

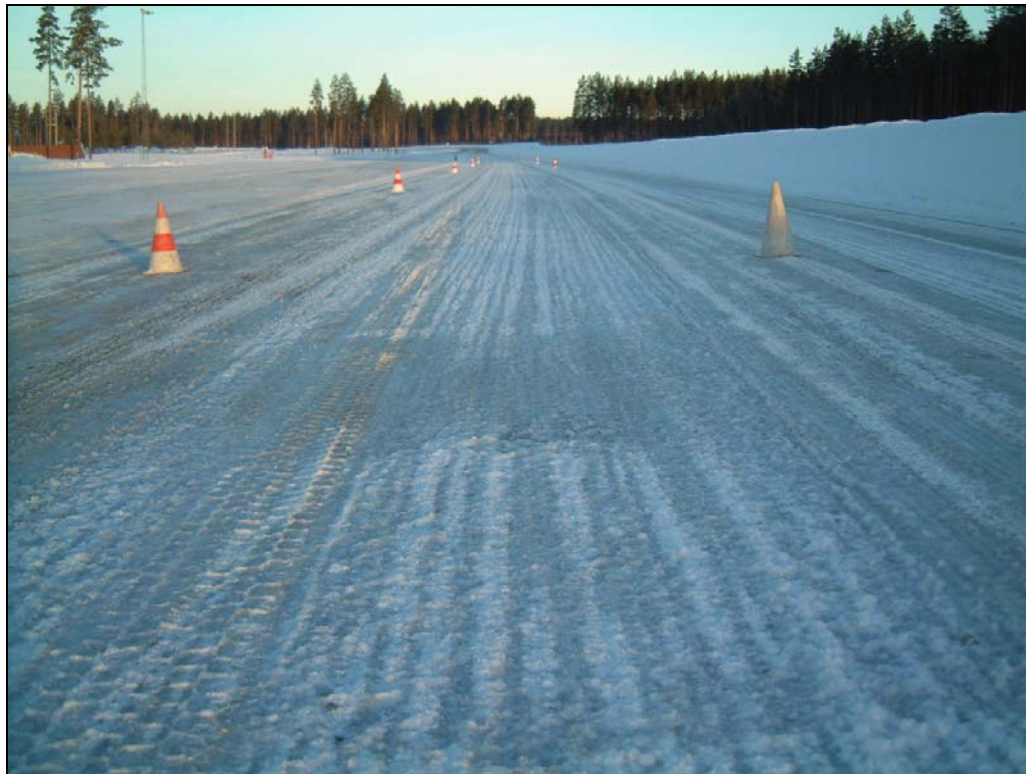
Figur 2.6: Ringbanen etter høvling og vanning, bane 6 (bane 5 til høyre)

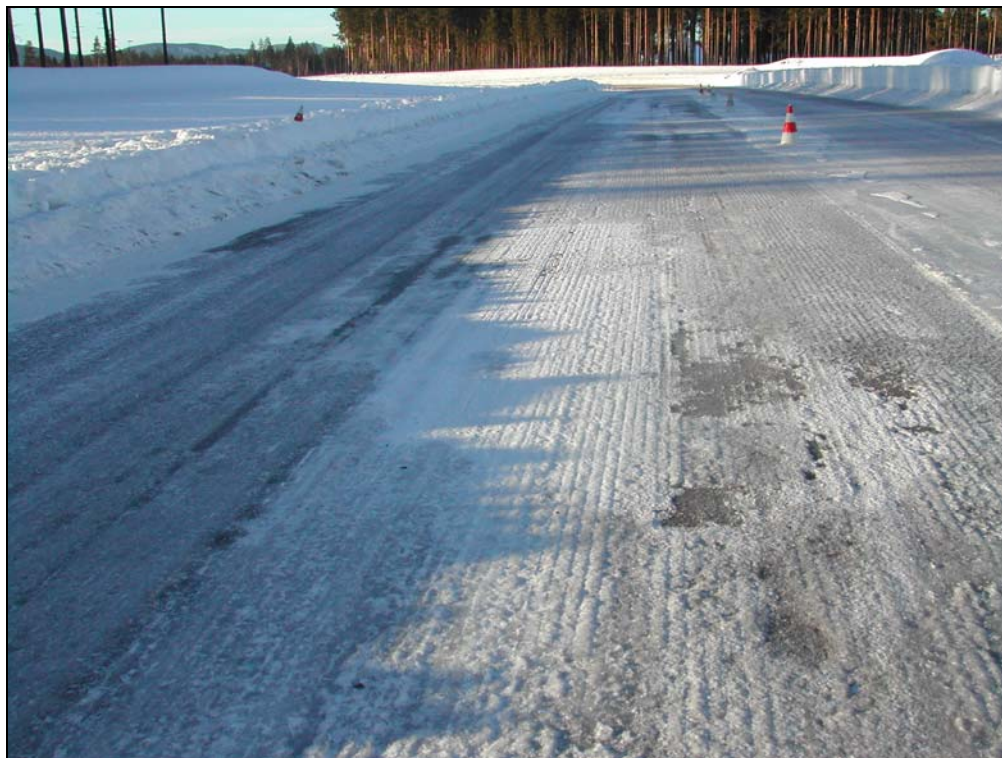
*Figur 2.12: Bane 4, 19. februar kl 16:46 (80% piggdekk)*

Rent visuelt var det vanskelig å se forskjeller i føreutviklingen mellom de ulike banene, selv om for eksempel bane 4 på Kjøregården med 80% piggdekkandel (se figur 2.12) skilte seg ut med større slitasje enn de andre banene på Kjøregården.

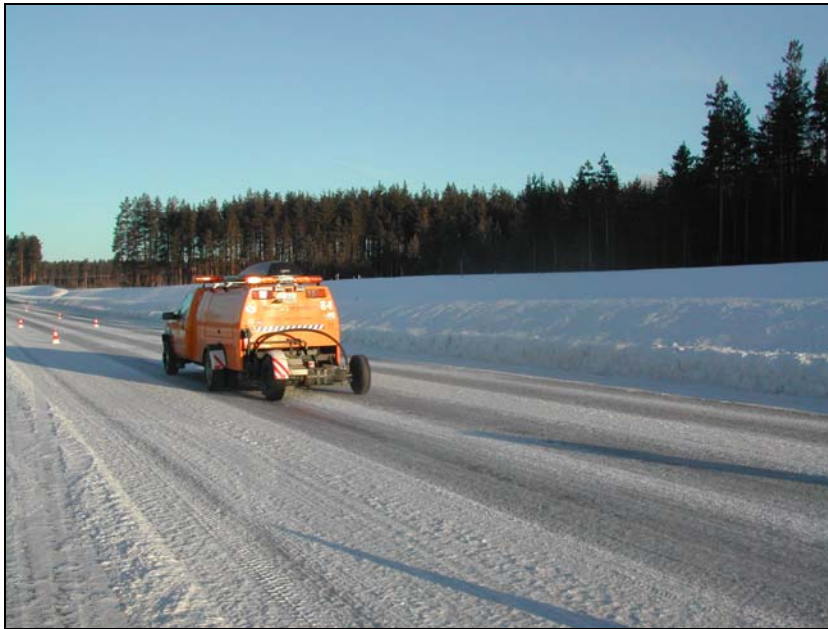
*Figur 2.17: Måling av friksjon, Oscar*

Mens Roar Mark I bare kan benyttes for måling av variabel slip, kan Roar Mark II og Oscar i tillegg til variabel slip også brukes for måling av fast slip. Ved variabel slip skjer friksjonsmålingene ved at et eget målehjul bremses ned til full stopp. Dette gir målinger av hva som skjer under bremseforløpet i form av en bremsekurve, og det foretas beregning av friksjon flere ganger under nedbremsingen. Maksimalfriksjonen inntreffer vanligvis før hjulet er låst, men slippprosenten ved maksimalfriksjon vil variere avhengig av underlaget.

Ved fast slip målinger bremses målehjulet med en fast slipp prosent (bremsekraft) i forhold til underlaget. Slippprosenten kan variere med føretypen i området 15 – 30 prosent. Under målingene på Norsk Trafikksenter ble det benyttet en slipp prosent på 30.

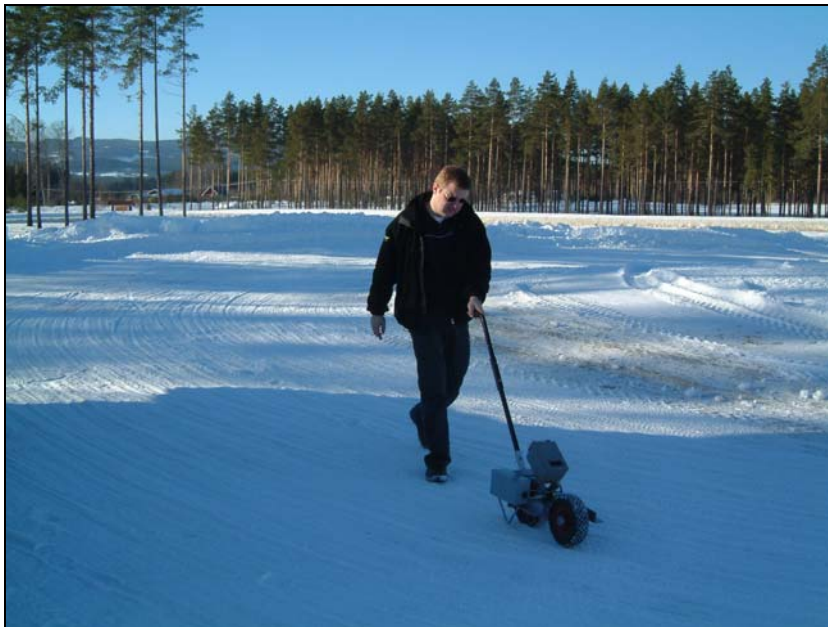
Det ble også foretatt noen friksjonsmålinger med håndholdt friksjonsmåler av typen Wiggo-mat (ASFT T2 GO) på den siste forsøksdagen, se figur 2.18. Dette ble imidlertid gjort i nokså begrenset omfang. Meningen var å måle friksjon i rundkjøringen på baneanlegget, men som en kan se av figur 2.18 var det for mye løs snø i kryssområdet til å få frem poleringseffekter som en var ute etter. Denne delen av forsøket ble derfor avsluttet uten resultater som det ble funnet hensiktsmessig å presentere.

*Figur 2.18: Måling av friksjon, Wiggo-mat*

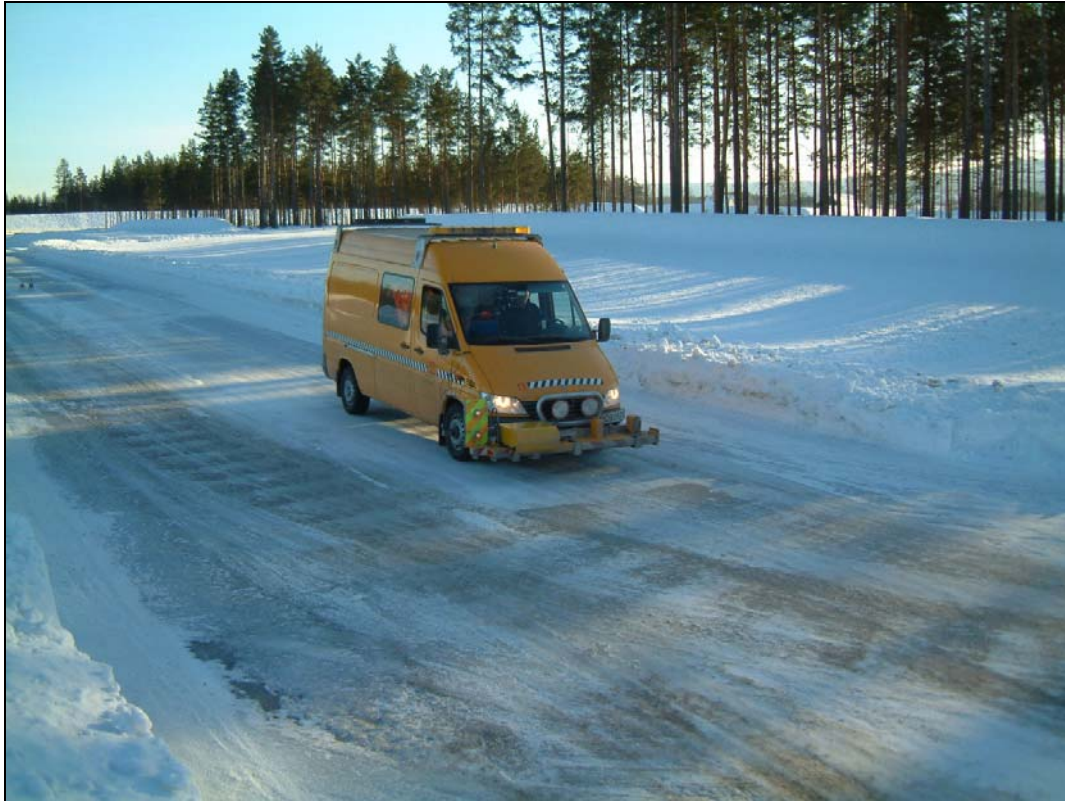
Til måling av sporslitasje ble målebilen fra Aust-Agder med påmontert bjelke for måling av spor og jevnhet benyttet, se figur 2.19. Målebilen som ble benyttet for å følge sporutviklingen er den samme typen utstyr som brukes til å måle spor og jevnhet på vegdekker. Målesystemet som har betegnelsen AlfreD måler tverrprofilen ved hjelp av 17 ultralydsensorer montert med 25 cm innbyrdes avstand på to aluminiumsprofiler. Profilene er montert ved siden av hverandre forskjøvet med en halv sensoravstand, slik at måleren dekker 2.00 meter bredde med en sensoravstand på 12.5 cm.

*Figur 2.19: Spormålinger med laser*

Ultralydsensorenes målenøyaktighet er avhengig av overflatestrukturen på vegdekket, maksimal oppløsning er på ca 0.2 mm. Utstyret kan da måle spordybden i ett hjulspor av gangen, eventuelt bunnen av begge hjulspor sammen med ryggen mellom dem. Målingene på Norsk trafikksenter ble foretatt på den sistnevnte måten med målinger hver meter. Spordybden blir da den gjennomsnittlige avstanden mellom toppen av ryggen mellom hjulsporene og den rette linjen mellom bunnen av hvert spor over målestrekningen.

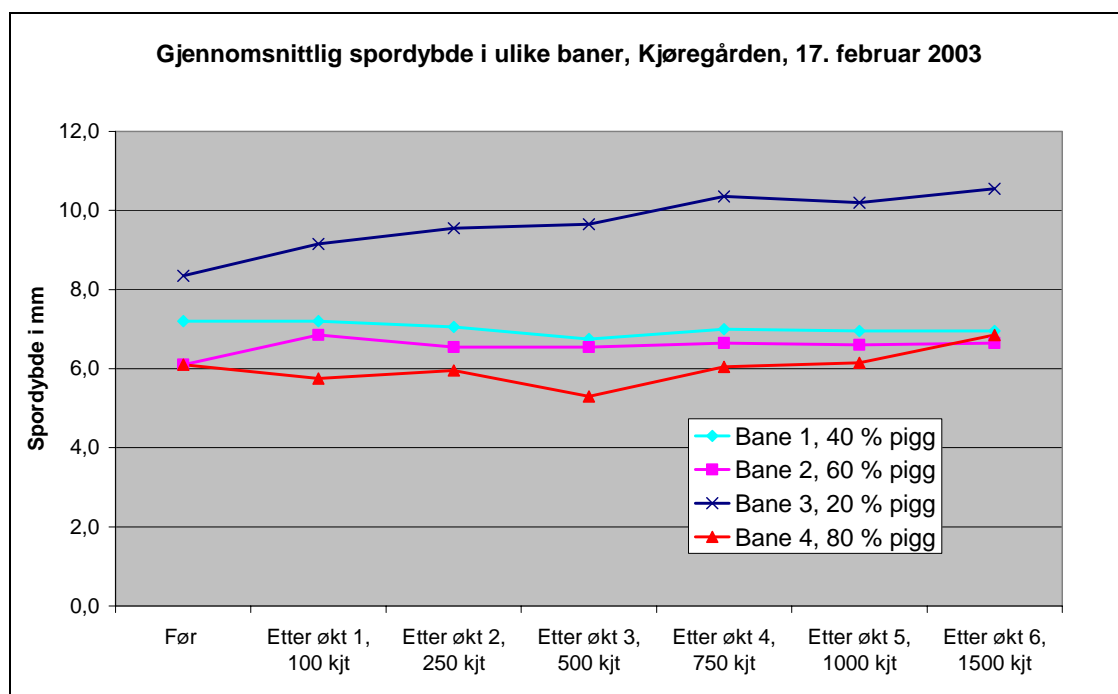
Figur 3.4: Gjennomsnittlig spordybde, Kjøregården 17. februar

Resultatene fra Kjøregården 17. februar virker ikke logiske. Her er det faktisk bane 3 med 20% pigg som har størst økning i gjennomsnittlig spordybde. De øvrige banene har liten endring i spordybden. Noen forklaring på disse resultatene har vi ikke funnet, men det må legges til at maksimal økning i spordybden er kun 2 mm. Under de rådende føreforholdene med tørr og hard is skal det tydeligvis mer enn de 1500 kjøretøyene som har trafikkert banene til å oppnå særlig målbare endringer i spordybden.

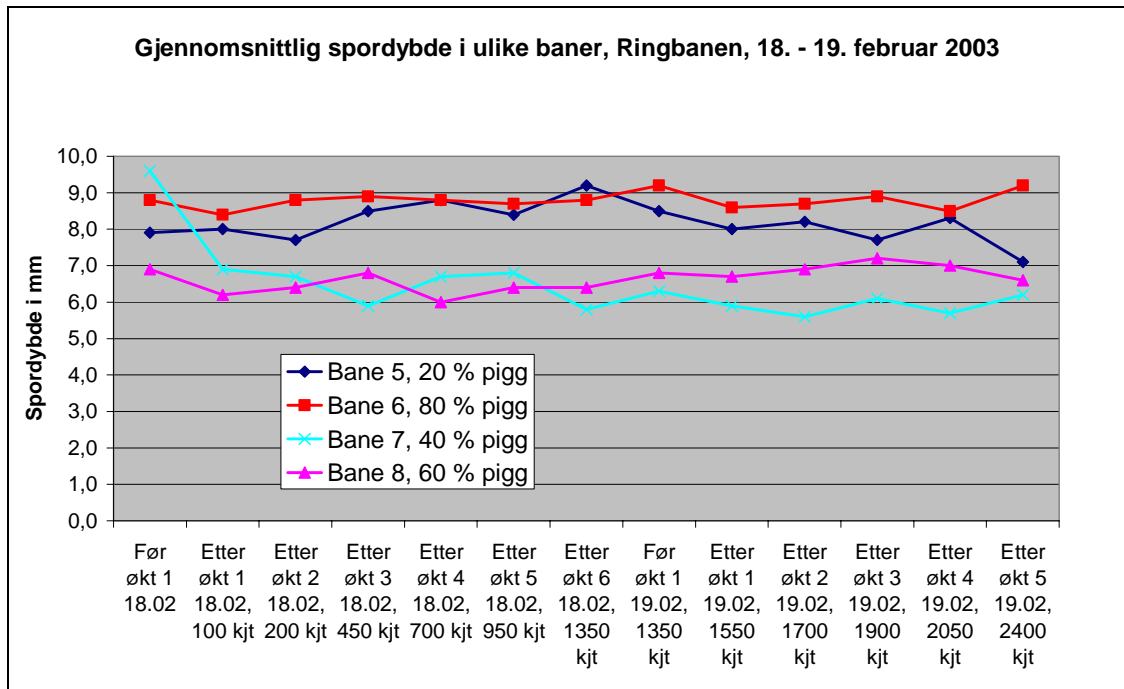
Resultatene fra Ringbanen 18. og 19. februar er vist i Figur 3.6. De enkelte banene på Ringbanen ble totalt trafikkert av 2400 kjøretøy i løpet av de 4 dagene. Gjennomsnittlig spordybde er noe ulik ved starten av forsøkene, men her er endringene i løpet av forsøksperioden relativt små. Det er ikke grunnlag for å konkludere med at slitasjen er større i noen baner enn andre.

Figur 3.6: Gjennomsnittlig spordybde, Ringbanen 18.-19. februar
