Vinterspyling av nyplantede trær for å redusere omfanget av sprutskader fra avisingskjemikaliet natriumklorid NaCl

Region øst
Ressursavdelingen
Dato: 2010-10-22

TEKNOLOGIRAPPORT nr. 2615

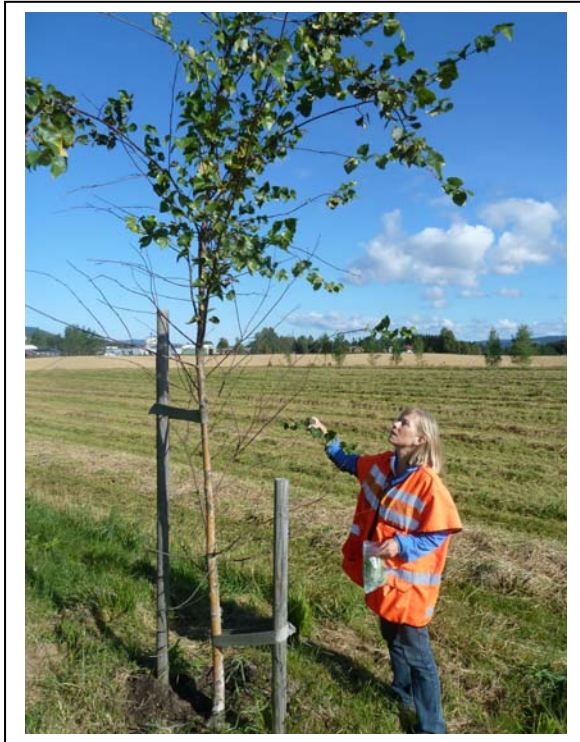
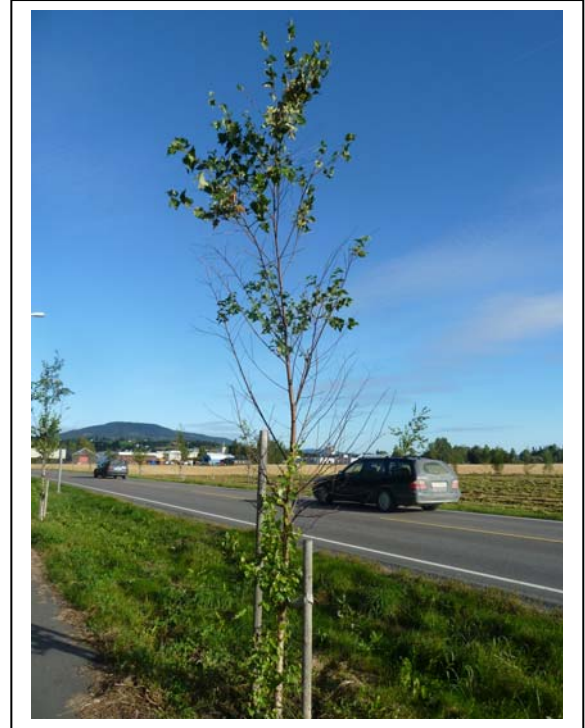
Bildene viser typiske symptomer på skader forårsaket av saltsprut fra veg. Skuddavdøying i nederste del av krona. Bilde er tatt i forbindelse med registreringsarbeidet september 2010

Det ble observert betydelige skader som er typiske for skader forårsaket av saltsprut på alle trærne som ble registrert i utprøvingen. Det vil si avdøing av kvister og knopper i nedre del av krona og i ytterste del av kvistene. Det var ingen synlig positiv effekt av behandlingen med spyling/dusjing av krona gjennom vinteren. Analyseresultatene fra bladprøver viste et klorid innhold på 0,11 % tørrstoff for både behandlede trær og referansetrær. Dette var noe høyere enn nivået på trær som vokste lengre borte fra vegen, men generelt ikke et nivå som skulle tilsi skade (Amundsen et.al (2008). Tilsvarende var natriumnivået i blader lavt, jamfør verdier i Amundsen et. al (2008).

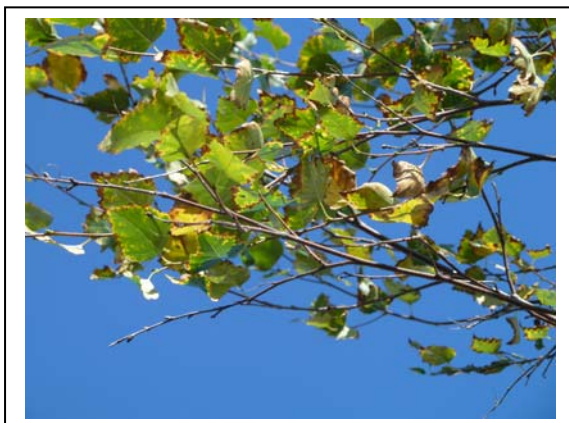
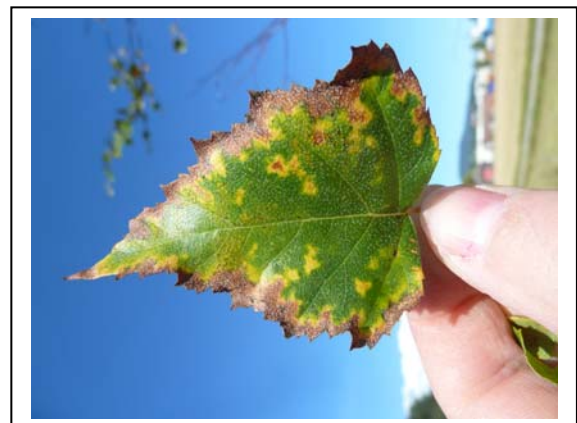
Bladrandnekrose ble observert på de fleste trærne. Symptomene ble observert på trær både i 2009, samme året som planting og i 2010

Det ble observert bladrandnekrose på bladene på 33 av 48 trær, men det var ikke forskjell mellom behandlede og ubehandlede trær. Derimot var det en forskjell mellom trær på nordsida (åkersida) av riksveien og sørsida. Bladrandnekrose var mest utbredt på nordsida av riksveien.

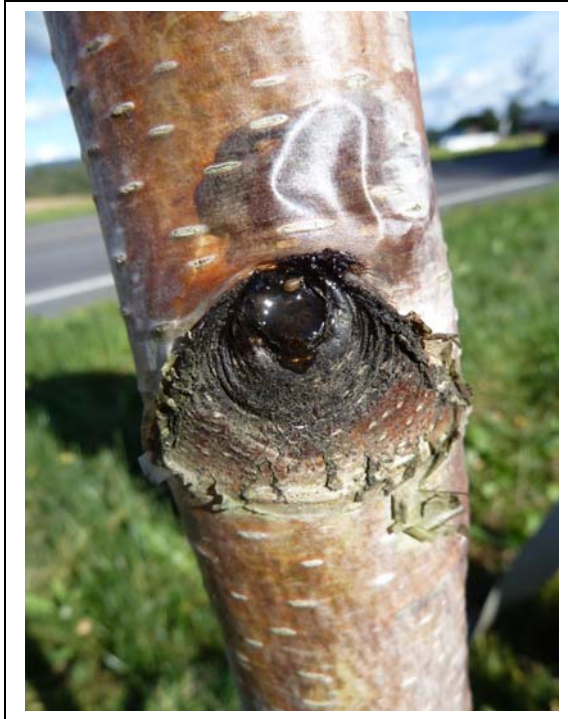
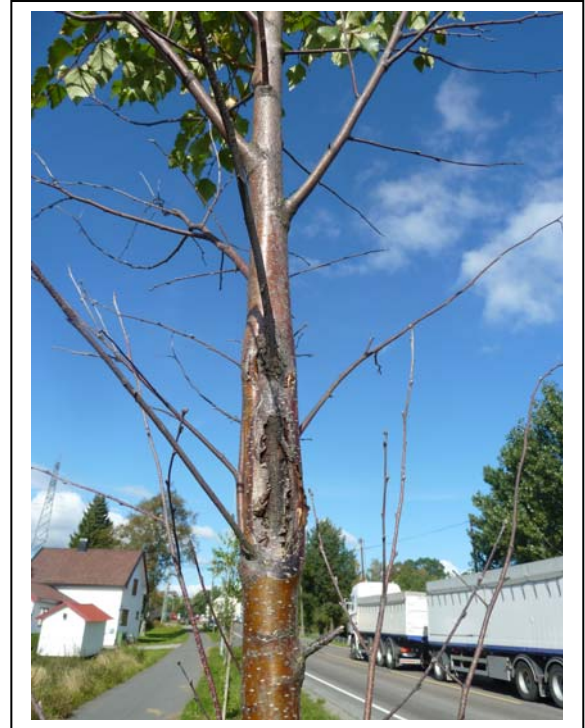
Bildene viser stammeskader som ble observert på flere trær i september 2010. Det ble fastslått at det var både kreftsår og angrep av praktbille *Agrilus viridis*, men at dette sannsynligvis var sekundære angrep etter at plantene var stresset på grunn av saltsprut og klimatiske faktorer.

Det ble observert betydelige stammeskader på flere av trærne, men det var ikke noen tydelig forskjell i skadeomfang mellom behandlede og ubehandlede trær. Skadene var klart mest utbredt på sørsiden av Rv 181. Vi tilkalte eksperthjelp fra Skog og landskap i Ås for å forsøke å fastslå årsaken til skadene. Det ble utarbeidet en rapport for skadene der konklusjonen var at den sannsynlige primærårsaken til skadene var saltsprut fra veien i tillegg til stress på grunn av klima og kanskje også jordforhold. Sekundært var skadebildet forårsaket av angrep av praktbillen *Agilus viridis* og i et tilfelle angrep av sommerfugllarve i stammen. Det ble observert typiske kreftsår på flere av stammene. Skadene var av så alvorlig karakter at flere trær må skiftes ut.

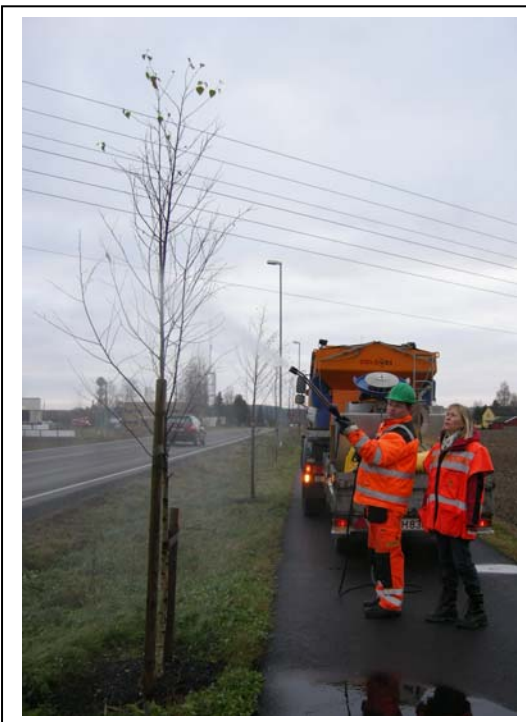
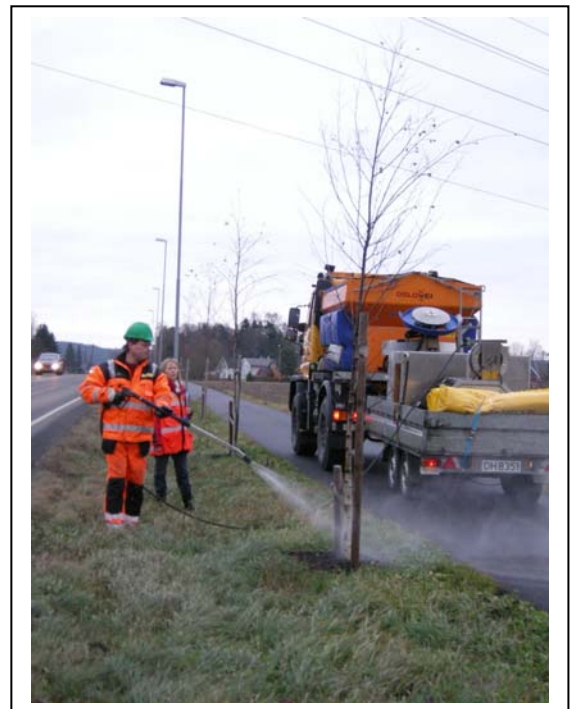
Bildene viser spyling av trær Spyling av trær langs riksvei 181 på Eidsvoll, november 2010.

Trærne ble spylt/dusjet en gang per uke når lufttemperaturen var høyere enn -10 grader. Dersom temperaturen falt under -10 grader ble det ikke behandlet. Da spres det heller ikke salt på vegene. Det ble spylt/dusjet med springvann med normal kaldtvannstemperatur ca 4-6 grader C. Det ble brukt rein, såpefri tank. Trykk og mengde vann ble avtalt på befarng. Mengde vann per gang var 10 liter per tre.

Langs sørsiden av riksvegen er det en gang og sykkelveg og trærne står mellom vegbanen og gang og sykkelvegen. Her ble arbeidet utført slik at det kom minst mulig vannsøl ut i vegbanene og behandling ble etterfulgt av sandstrøing for å unngå isete og glatt vegbane.

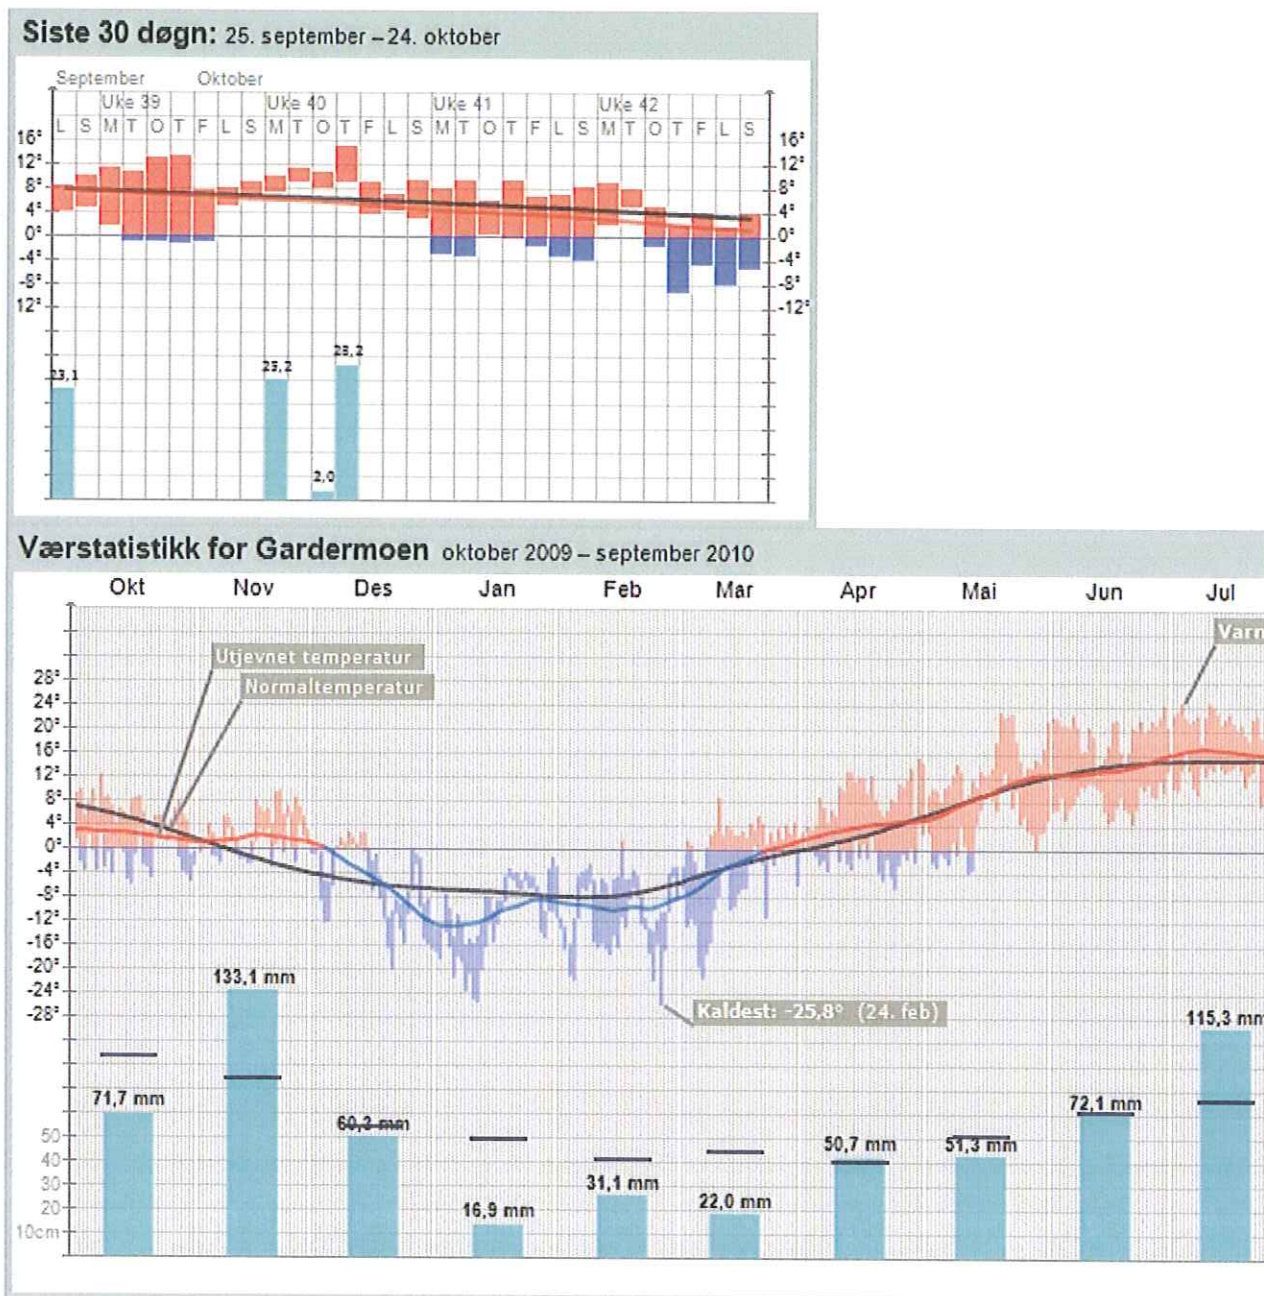
Den svarte streken viser normalen (både nedbør og temperatur). På enkelte stasjoner er det foreløpig ikke utarbeidet normalverdier.

Den røde/blå streken viser middeltemperatur over døgnet (som er utjevnet over 30 dager for å kunne sammenlignes med normaltemperaturen). Streken er rød ved plussgrader, blå ved minusgrader.

De røde/blå feltene viser temperaturvariasjonene gjennom døgnet, med maks- og minimumstemperatur som endepunkter. Feltene er rød ved plussgrader, blå ved minusgrader.

Det var mindre nedbør enn normalt denne vinteren (Værstatistikk fra www.yr.no) Spyling ble ikke foretatt de ukene det ikke ble saltet på grunn av for lav tempertur. Det kan ikke utelukkes at det lå salt i vegbanen som ble virvlet opp og spredt ut i sideterrenget også i disse periodene og at det kunne ha hatt effekt å spyle hyppigere. På en annen side må man også vurdere kostnadene med spyling opp mot andre tiltak så som fysiske saltbeskyttelser satt opp langs vegkanten og bruk av alternative avvisingskjemikalier og sand. Det er også betenkeligheter med å utføre spyling med vann i sterk kulde på grunn av isdannelse.
