## Intern rapport nr. 2209

### EPS- den lette løsningen

Statens vegvesen

20.03.2001

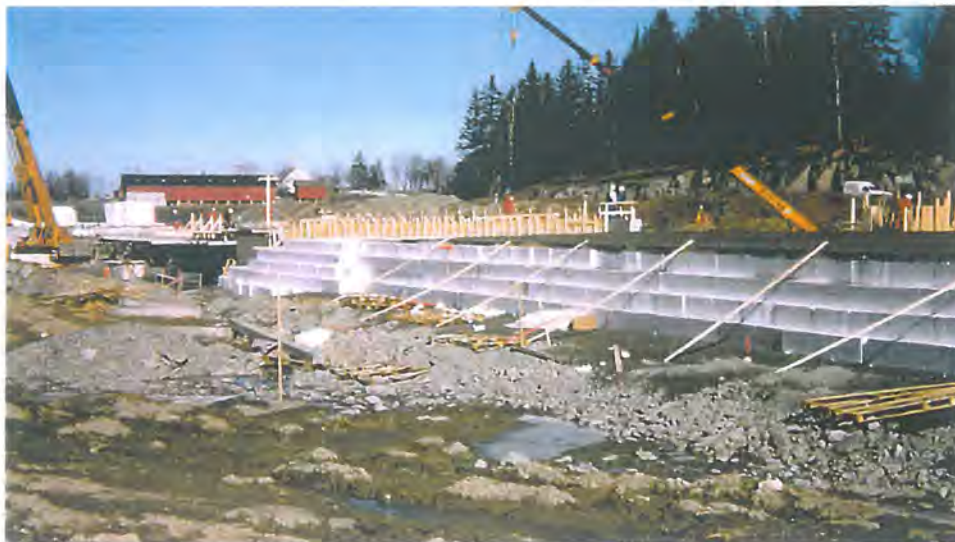
Figur 1 E6 Vestby 4 felts motorvei med 13000m<sup>3</sup> EPS i tilløpsfyllingene

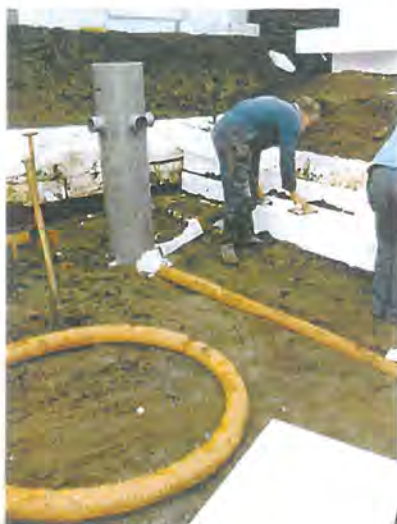
Figur 4. Drenering / infiltrering av vann i en neddykket EPS konstruksjon i Nederland

I deler av Nederland med svært bløte organiske leirer har EPS blitt brukt for å oppnå en fullstendig kompensert løsning i både eldre sterkt setningsskadete boligområder (lokalveger og hageområder etc) og i etablering av ny bebyggelse med tilstøtende vegsystemer, parkeringsareal, hager osv. På bildet fig. 4 ligger EPS fyllingen under grunnvannstanden – dette forutsetter et system med drenering og infiltreringssystem slik at grunnvannstanden til enhver tid holdes konstant.

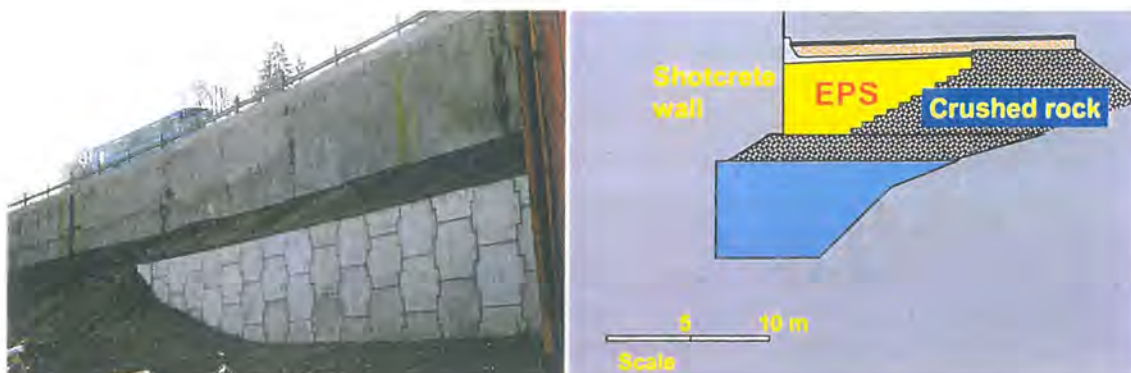
Figur 5. EPS fylling med vertikal avslutning. Eidsvoll 1993

Dette har vist seg som egnede løsninger i bebygde områder hvor begrenset areal er tilgjengelig og ved utbedring av ras i vegfyllinger i steile terrengflater.

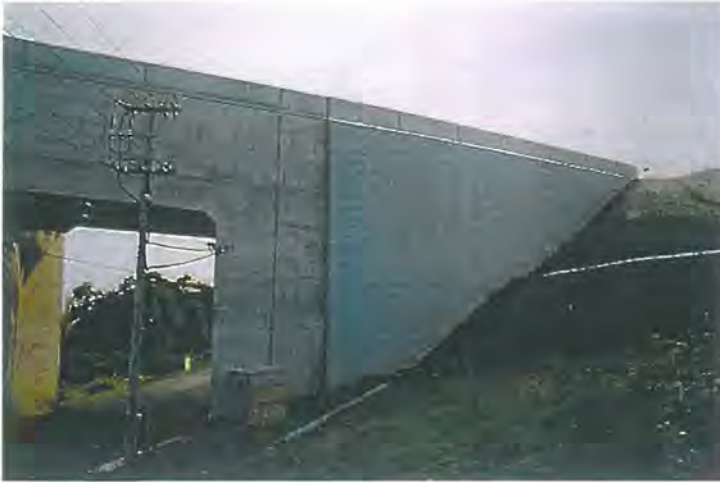
**Figur 6. Akagawa Bridge i Japan. Verdens høyeste vertikale EPS fylling.**

I Japan har man utnyttet mulighetene til å bygge vertikale fyllinger i enda større utstrekning. Flere prosjekter har blitt utført med vertikale endeavslutninger på mer enn 10 m. Bildet viser en 13 meter høy tilløpsfylling til Akagawa Bridge. I Norge er det planlagt vertikale EPS fyllinger på inntil 10 m i forbindelse med ombygging av E6 utenfor Moss.

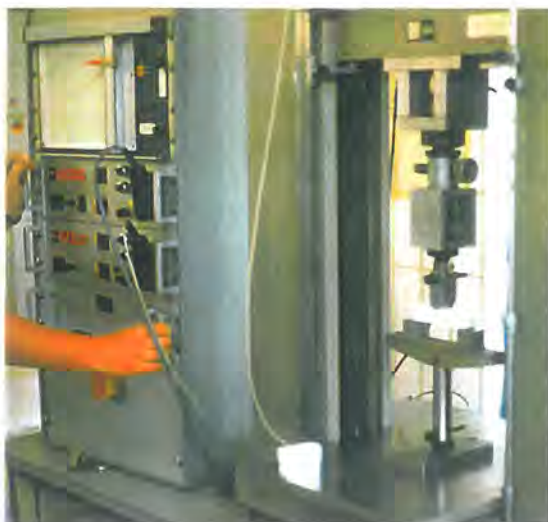
Figur 11. Kontroll av trykkfasthet

Dette omfattet bestemmelse av materialstyrke definert som trykkstyrken til en 50 x 50 x 50 mm kube ved 5 % deformasjon testet i et enaksialt trykkapparat med en deformasjons-hastighet på rundt 10 % av prøvehøyden pr. minutt. Ut fra denne styrkedefinisjonen ble kravet til EPS for bruk i vanlige vegprosjekter satt til  $\sigma = 100$  kPa.

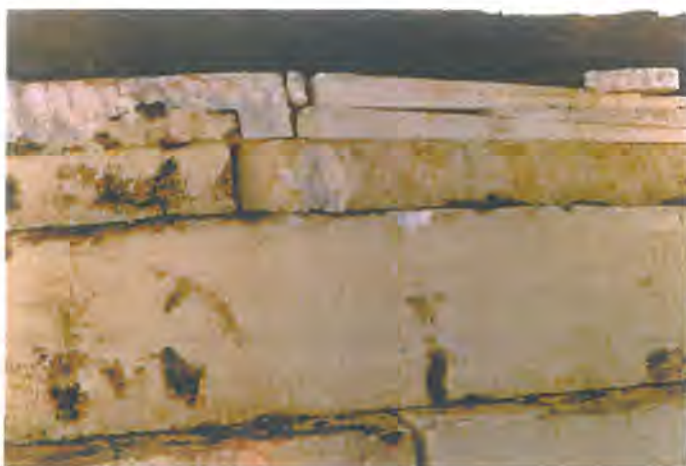
Figur 12. Tvilssom kvalitet av EPS fylling

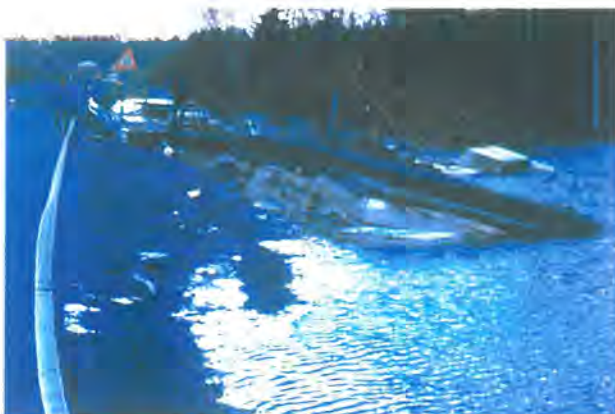
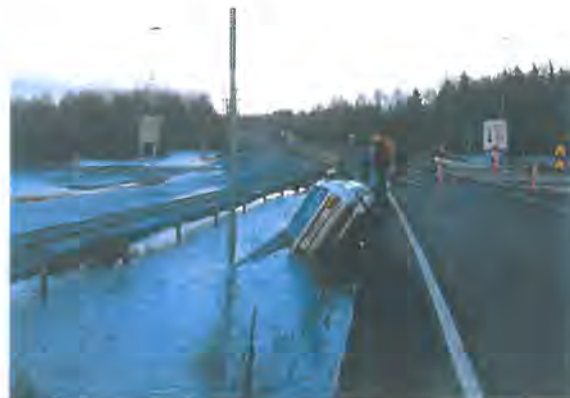
Figur 13. RV 159 Flom bruer. Oppdrift av EPS blokker pga. flom

Den 16. oktober i 1987 ble Europa utsatt for uvær med høye vindhastigheter og store nedbørsintensiteter. Norge ble også utsatt for flom og i Oslo-området fløt den første EPS-fyllingen som ble bygget i 1972 opp sammen med en tilliggende motorvegfylling bygget noen år senere. Hva gikk galt? Hadde faren for oppdrift ikke vært vurdert? Jo slike beregninger hadde vært foretatt, men høyeste vannstand forutsatt på prosjekteringsstadiet i 1972 var 0,85 m lavere enn flomnivået som inntraff i oktober 1987. Det var således flomantagelsene i 1972 som ikke var dekkende.

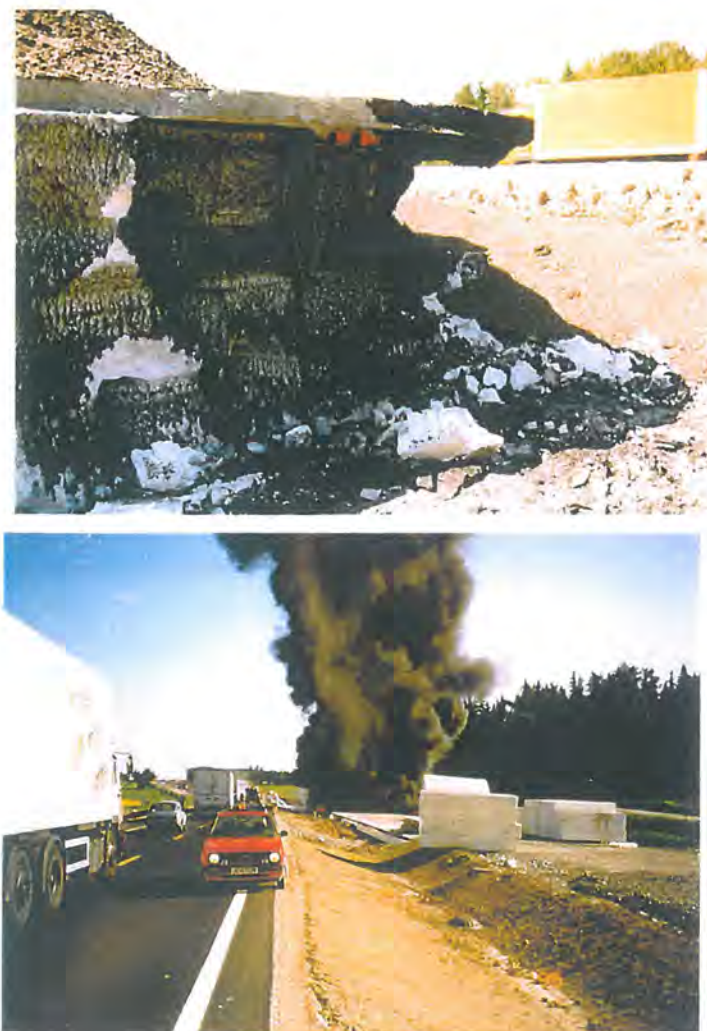
Figur 14. Antenning av EPS fyllinger. E6 Vestby 1995

To uhell forårsaket av branner har oppstått i Norge og begge var forårsaket av sveisearbeid i byggefasen utført på brulandkar med tilliggende EPS-fyllinger. I det første tilfellet gikk ca 1500 m<sup>3</sup> opp i røyk i løpet av 10 minutter. Betonglandkaret ble skadet på grunn av varmeutviklingen med betong som skallet av fra armeringsjernene. Siden brannen var forårsaket av sveiseaktiviteter på brulandkaret, måtte entreprenøren som var ansvarlig for sveisearbeidet, både reparere landkaret og erstatte EPS-blokkene for egen regning. En tilsvarende hendelse oppsto i 1995 og igjen måtte entreprenøren som utførte sveisearbeidene dekke reparasjonsutgiftene. Et tredje branntilfelle er rapportert fra Japan. Så brannfaren må ikke bli oversett, og ved noen vegkontor i Norge har en besluttet kun å benytte den noe dyrere selvslukkende materialkvaliteten for å utelukke branntilfeller.

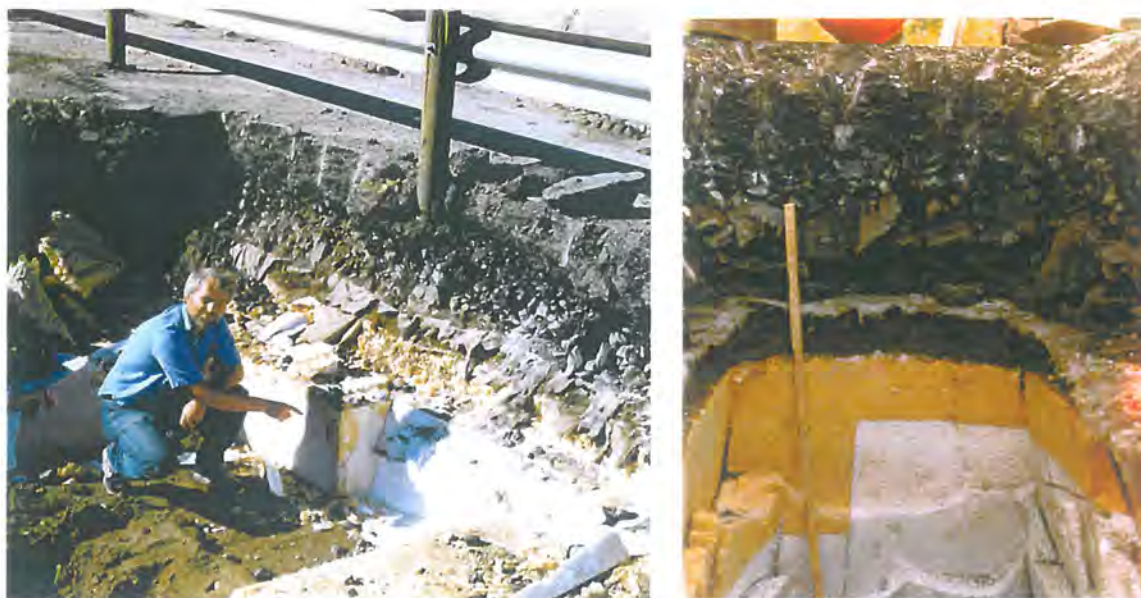
Figur 15. Utgraving av EPS blokker etter inntil 20 år i marken.

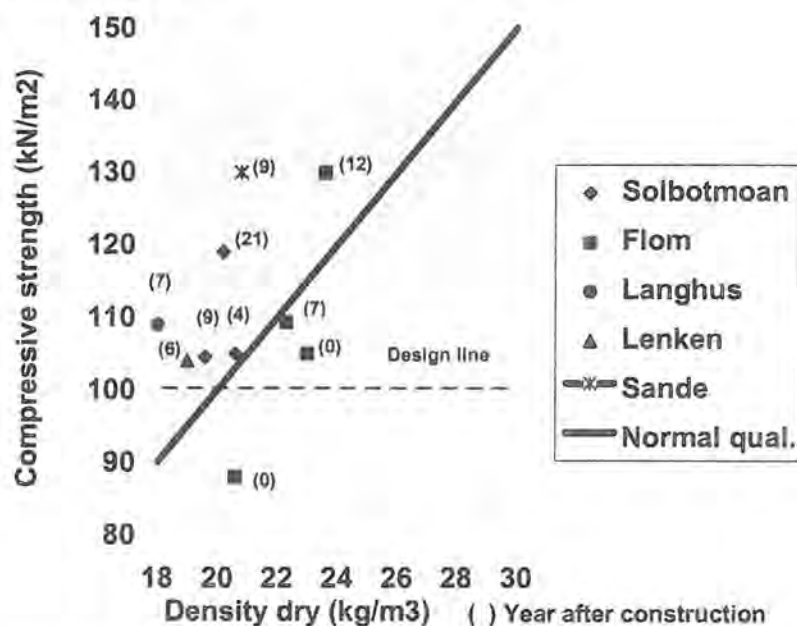
Figur 16. Trykkstyrke som funksjon av densitet og alder.

Videre er det ingen tegn til variasjoner i trykkstyrke om prøvene er trykktestet i fuktig eller tørr tilstand. Dette indikerer at vannopptak over år i bakken ikke vil ha noen innvirkning på materialstyrken.

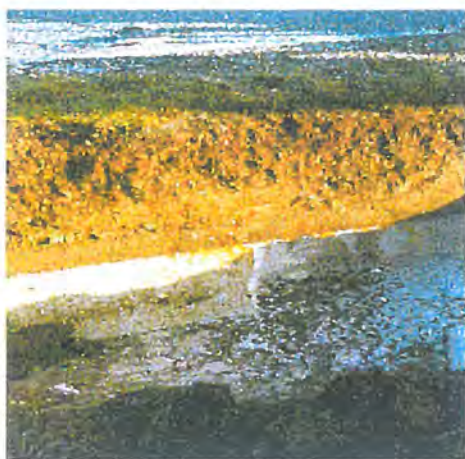
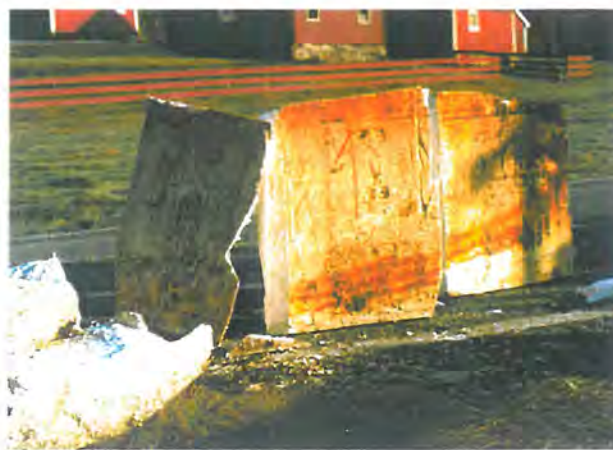
Figur 20. Rv 681 Sande – Osen. Oppgraving av EPS fylling som har ligget neddykket i 9 år.

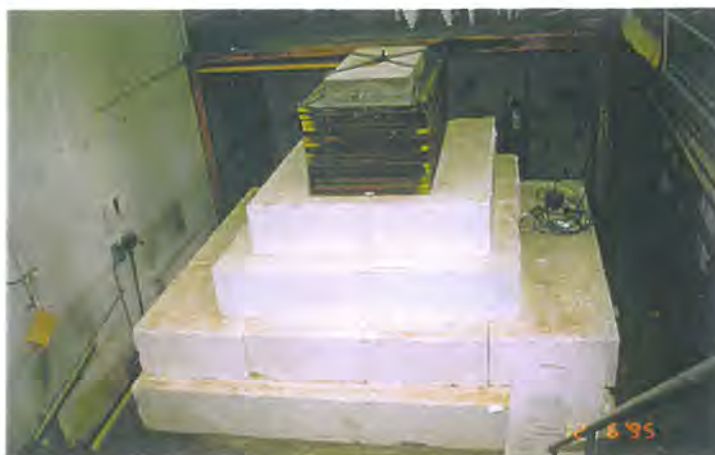
Figur 21. Skalaforsøk med belastning av EPS fylling

Veglaboratoriet gjennomførte i etterhånd av Løkkeberg bru (bru fundamentert på 5 meter høye EPS fyllinger, se kap 5) flere belastningsforsøk i kontrollerte former i forsøkshall for bl.a. å se på krypdeformasjoner og spenningsfordeling gjennom en EPS fylling under forskjellige belastninger (Intern rapport 1645 fra Veglaboratoriet). De 3 første forsøkene var av relativt kort

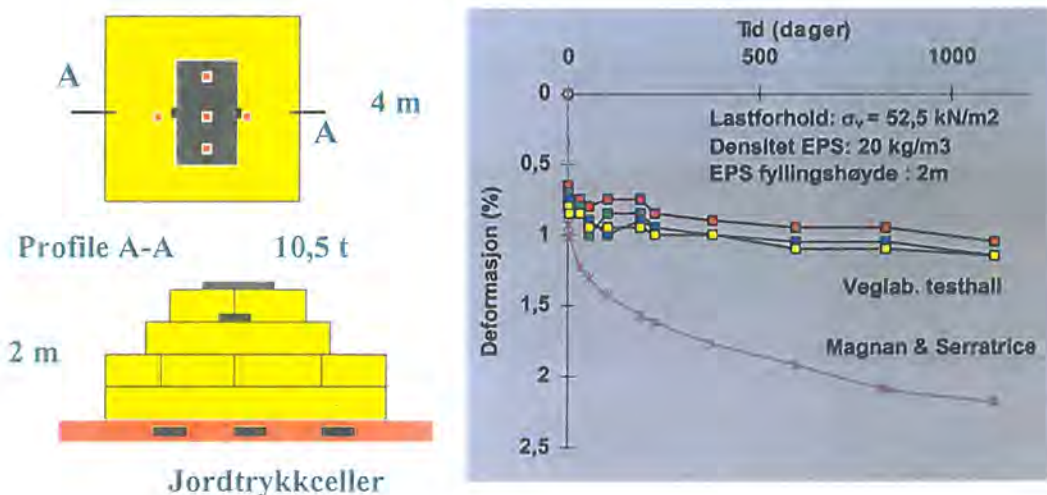
Figur 22. 2 meter prøvetrylling av EPS med 52,5 kPa last. Deformasjonsmålinger

I det siste forsøket ble det bygd opp en 2 m høy fylling av blokker med normal størrelse og styrke  $\sigma = 100 \text{ kPa}$  i Veglaboratoriets forsøkshall. Fyllingen ble instrumentert med jordtrykksmålere og deformasjoner i EPS laget ble observert over en periode på ca 3 år. Generelt utnyttes bare ca 30 % av materialstyrken når det gjelder permanente laster, dvs  $q_d < 30 \text{ kPa}$  for blokker av vanlig kvalitet ( $\sigma = 100 \text{ kPa}$ ). I noen tilfeller har en tillatt høyere utnyttelse av materialstyrken relatert til permanente laster. I dette tilfellet ble blokkene belastet med  $q = 52,5 \text{ kPa}$  i form av stålplater. Underlaget besto av 15 cm sand på et betongdekke og har derfor ingen setningsforskjeller under fyllingen.

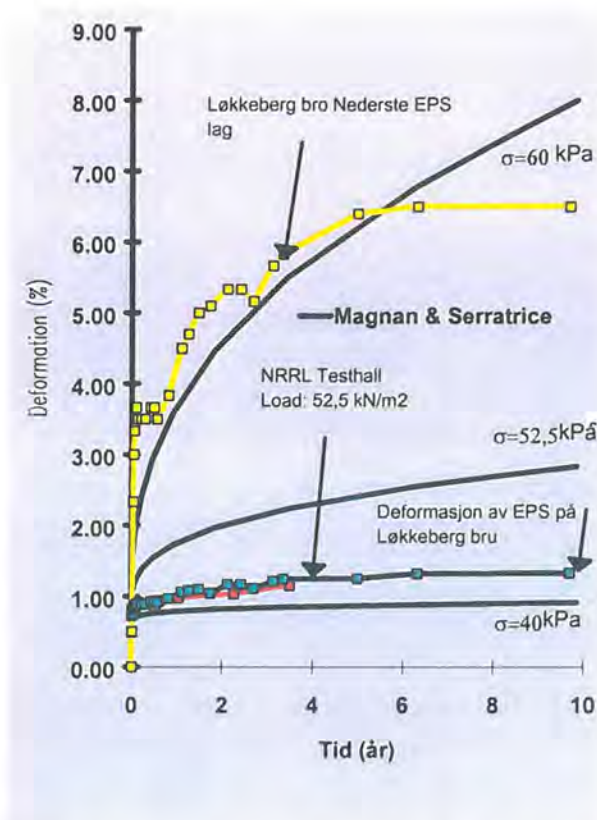
Figur 23. Sammenligning av skalaforsøk og målinger utført på Løkkeberg

I fig. 23 er det gjort et forsøk på å sammenligne de teoretisk utledete kryptkurvene med måleresultater fra Løkkeberg bru og det tidligere beskrevne skalaforsøket med en vertikal belastning på 52,5 kPa på en 2 m fylling av EPS.

Figuren viser at det nederste laget i EPS fyllingen har en kryphastighet som ihvertfall de første årene er tilnærmet lik de teoretisk utledete kryptkurvene ved samme belastningen, 60 kPa (kfr. gjennomsnitt av jordtrykk målt under fyllingen på Løkkeberg, fig 7, og 8).

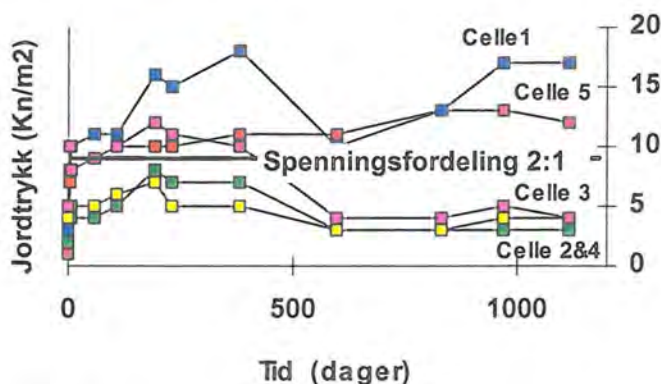
Figur 24. Spenningsmålinger utført i et skalaforsøk

Ut fra spenningsmålinger fra Veglaboratoriets forsøkshall og Løkkeberg bru ved bruk av hydrauliske trykkseller (Glötzl) fordelt i og under fyllingene, er det gjort forsøk på å vurdere

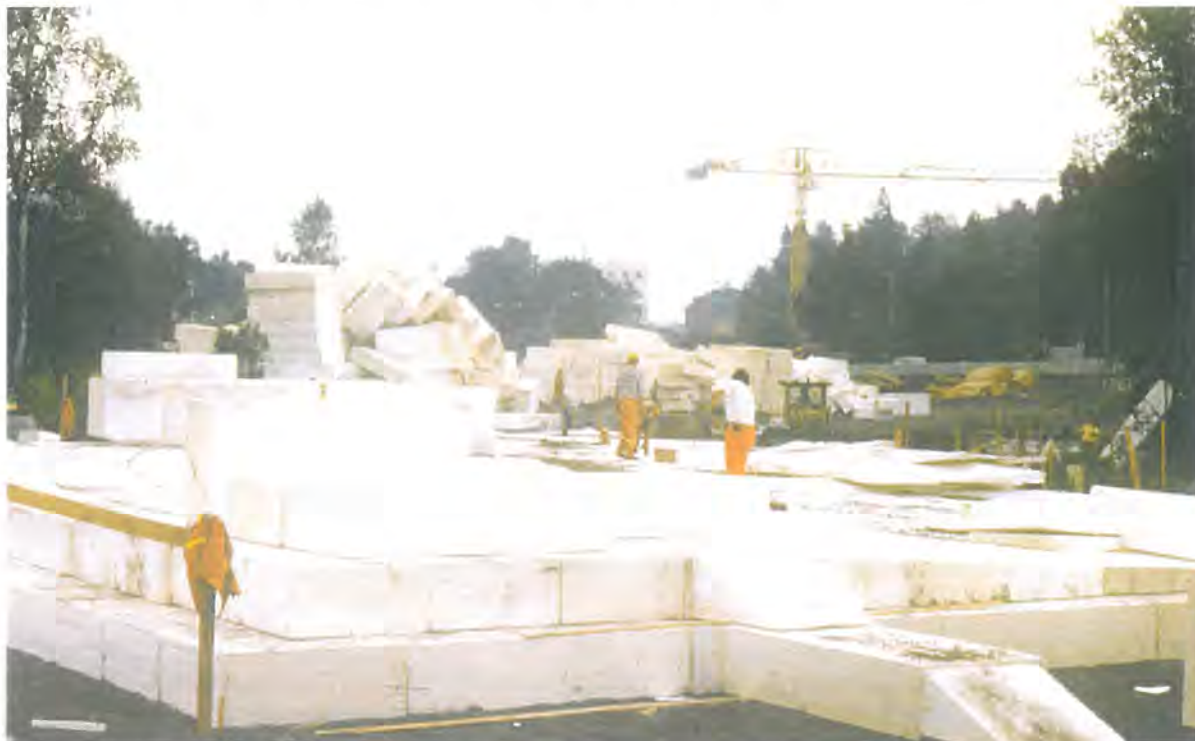
**Figur 16. Lysakerkrysset – utlegging av EPS.**

Vegen er bygd opp med bakhon, lettklinker og EPS som vist i typisk tverrprofil av rampene på figur 26. På avplanert utgraving er det lagt fiberduk kl. II. Videre kommer 2 lag, krysslågt bakhon (bord). Bakhon er valgt for at det sikrer jevn lastfordeling på grunnen, er effektiv strekkarmering, gir god lastfordeling og bæreevne i arbeidssituasjonen.

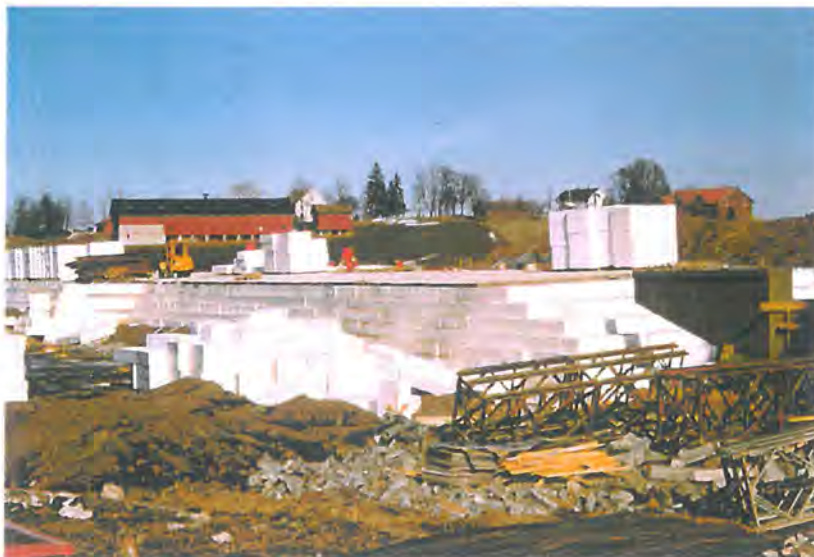
Figur 29. Oppfylling med inntil 5 m EPS inntil brulandkar

Det er i hovedsak brukt EPS (totalt nærmere  $15000 \text{ m}^3$ ). For å optimalisere kostnadene er det også brukt lettklinker under fyllingen samt i alle skråninger hvor den har erstattet en vertikal forblendet EPS løsning. Bruk av lettklinker i hele fyllingshøyden var lite aktuelt fordi det ville medført en relativ stor utgraving for å oppnå tilstrekkelig avlastning. Midtrabatten er fylt med lettklinker fordi setningskravene var mindre strenge

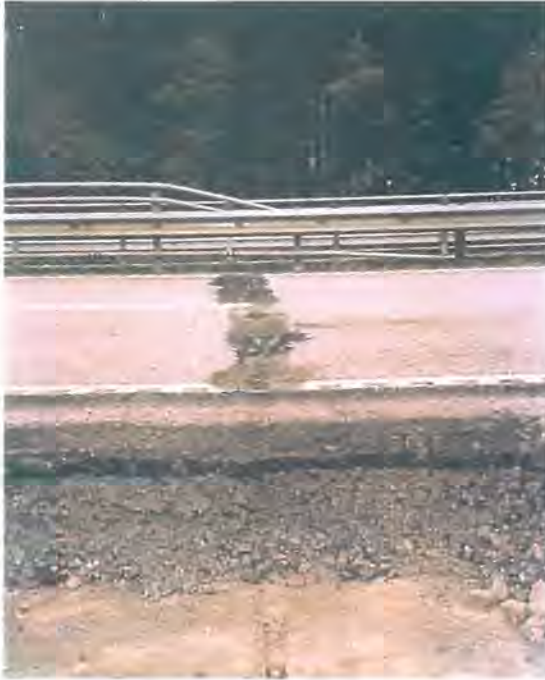
**Figur 32. Sprekk i overgang mellom avlastningsplate og betongplate over EPS laget**

I forbindelse med overgang fra bru til EPS fylling ble det etter kort tid observert tversgående sprekker i asfalten. Det var spesielt i overgangen mellom avlastningsplate (15 cm tykkelse) og betongplaten (15 cm tykkelse) over EPS fyllingen (ligger butt i butt) at asfalten sprakk opp. Denne fugen ser ut til å virke som en sprekkeanviser. Det var store bevegelser i sprekken med fare for at det slås ut biter av asfalten.

For å løse problemet ble overbygningen fjernet i området rundt sprekkene og det ble montert ca 2 m lange stålplater over fugen mellom avlastningsplate og betongplate over EPS innfestet med bolter.

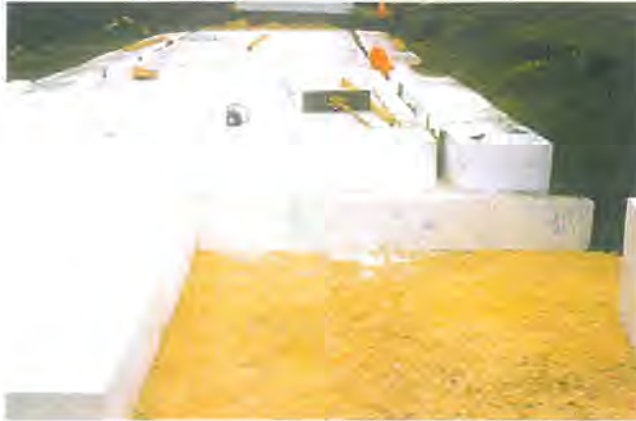
Figur 33. Rv 610 Utlegging av EPS på trau av sagflis

*Utgraving av torv og organisk materiale ble utført i seksjoner fra 5 - 35 m lengde. Bredden av utgravingen var 9 meter og dybden ca. 1,2 meter. Traubunnen ble jevnet ut med et 20 cm lag med sagflis. I underkant av blokkene ble det lagt drensledninger for å holde byggegropa tørr i anleggstiden.*

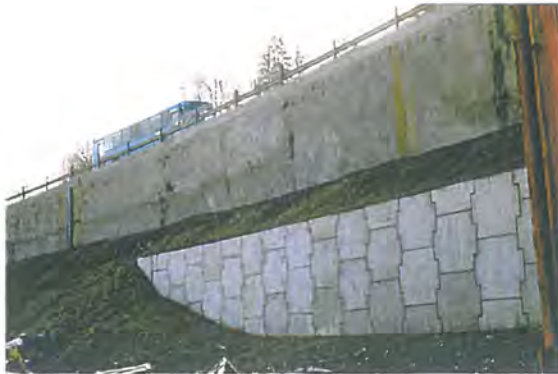
Figur 44. Kombinert EPS og Reinforced earth vegg

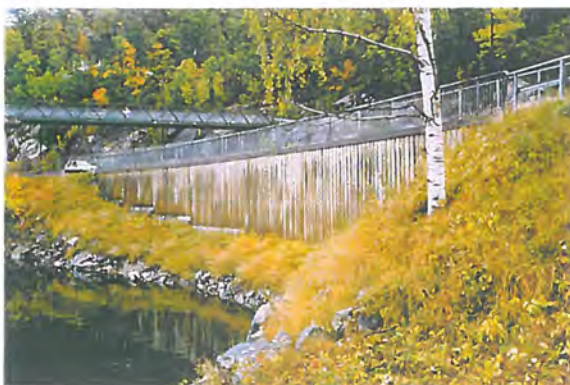
Figur 45. E6 Nesset. Frontkledning av tre

I 1992 ble det på et relativt trangt parti av daværende E6 ved Nesset (nå Nordbytunnelen) bygget flere vertikale støttemurer med EPS og delvis lettklinker i forbindelse med utvidelse av vegen (g/s veg). Delvis var det vanskelig å gå inn i fjellskjæring på innsiden av vegen (bratt og delvis bebygd) og delvis ville det blitt store utslag av fylling ut i sjøen samtidig som stabiliteten i området var anstrengt. I tillegg lå det fritidshus tett inn til vegen på sjøsiden som krevde vertikale løsninger. Det ble brukt både vertikale EPS løsninger med front av trepanel ( fig 45 ) og prefabrikkerte støttemurer av betong med en kombinasjon av lettklinker og EPS som bakfyllmasse (fig. 46) – delvis ble denne muren også forankret inn i fjell for å ta opp horisontalkrefter fra kollisjon i en av faseplanene hvor E6 var lagt helt ut mot sjøsiden.

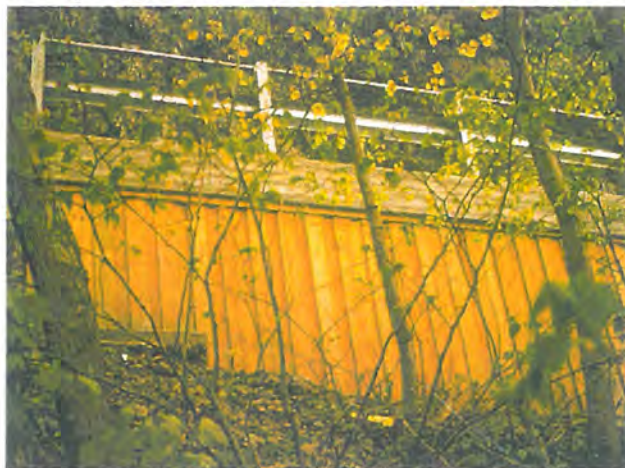
Figur 46. Rv315 Nyveien - trekledning

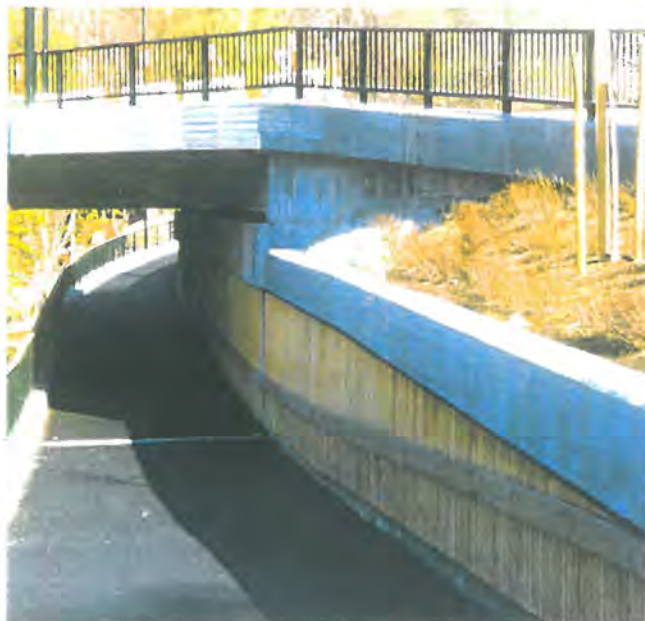
Figur 49. Arendal Øst- vest. Trekledning foran EPS fylling

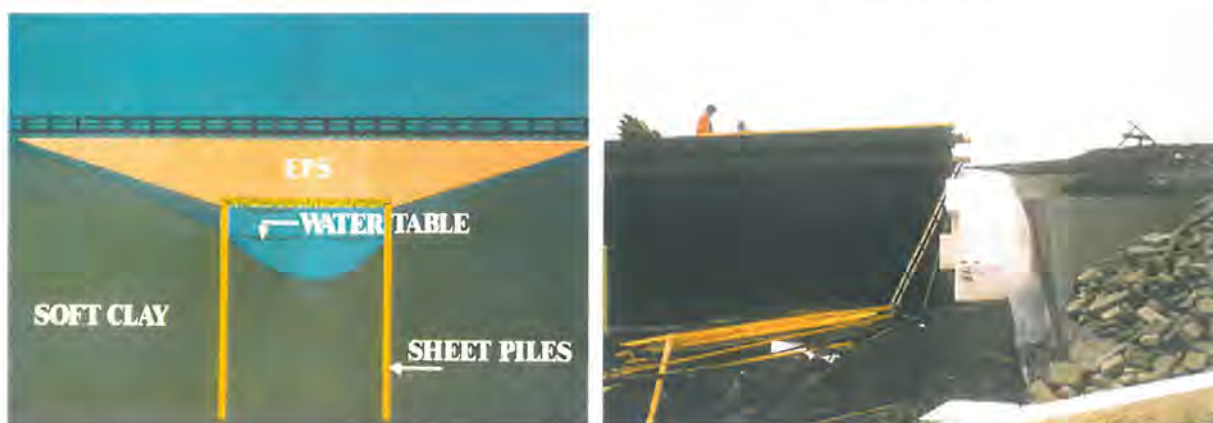
Figur 51. E 18 Nordre tem bru – forenklet bruløsning

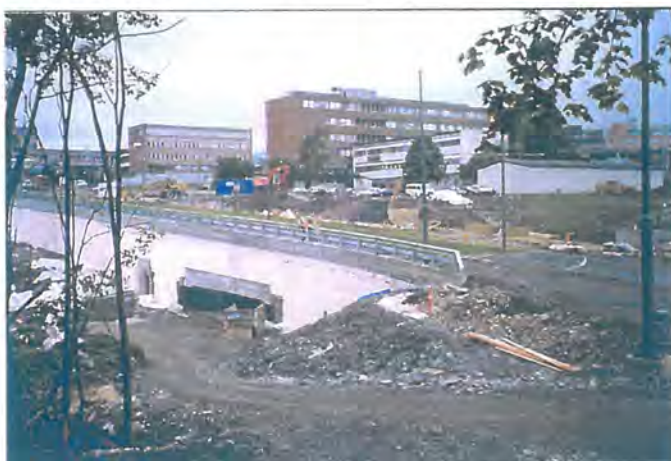
Figur 52. Kryssing av Gautadbekkdalen med EPS fylling. Lokalveg og trikk.

I forbindelse med bygging av ny trikkelinje og parallell veg ved kryssing av Gaustadbekkdalen i Oslo var det opprinnelig prosjektert en bru pga vanskelige grunnforhold. Et alternativ med fylling av EPS ble noe rimeligere og ble valgt av byggherren, Oslo sporveier. Konsulent for utførelsen var Norconsult. Det er totalt brukt ca 13000 m<sup>3</sup> med EPS og fyllingshøyder på inntil ca 6 m. Det er muligheter for på et senere tidspunkt å kunne føre kryssende veg gjennom fyllingen ved at det er spuntet og pelet for ny veg. Denne er inntil

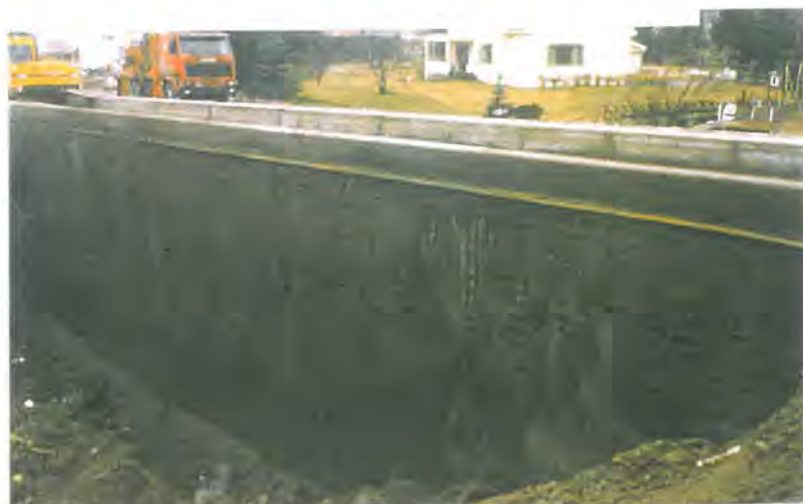
Figur 54. Front av sprøytbetong

I fig 54 er det vist eksempel på bruk av sprøytbetong for en vertikal EPS mur på Eidsvoll.

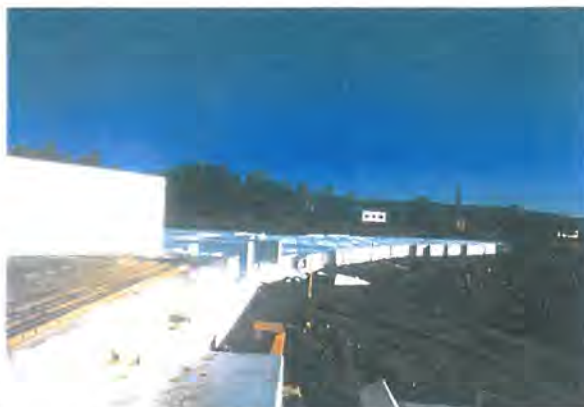
Figur 56. Tilløpsfyllinger av EPS

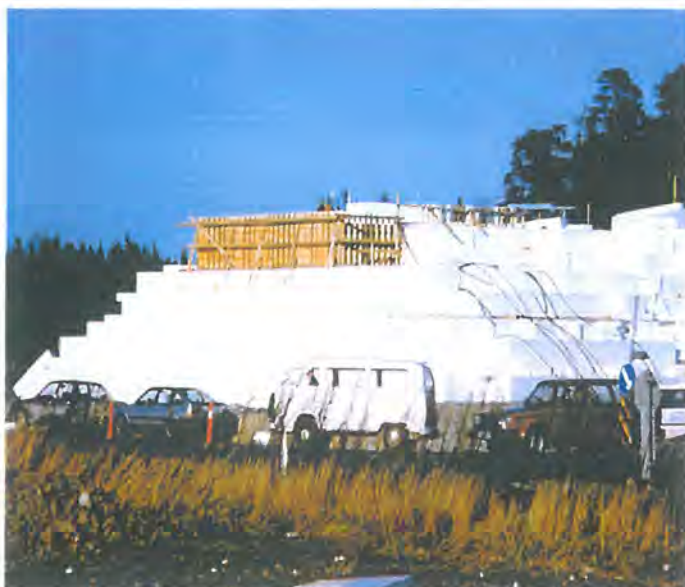
Figur 57. Forskalingsarbeid for brulandkar i EPS fylling

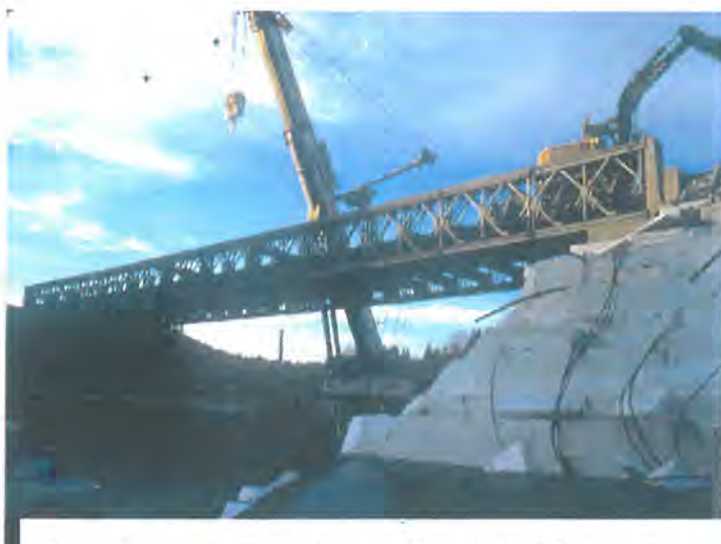
Figur 59. Acrow stålbru heises på plass på fyllingshoder av EPS

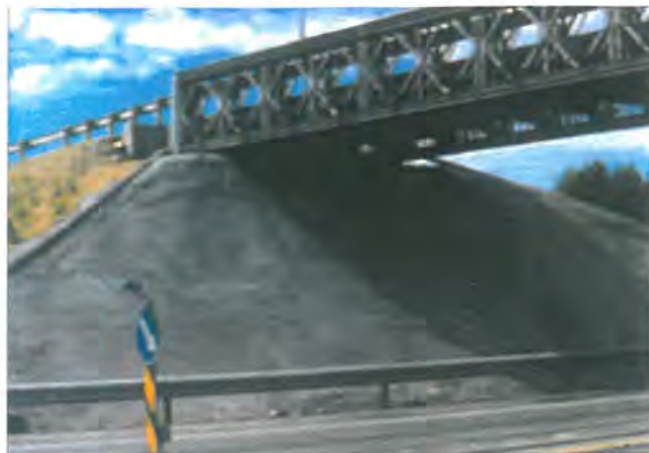
Figur 60. Løkkeberg bru. Front av sprøytbetong.

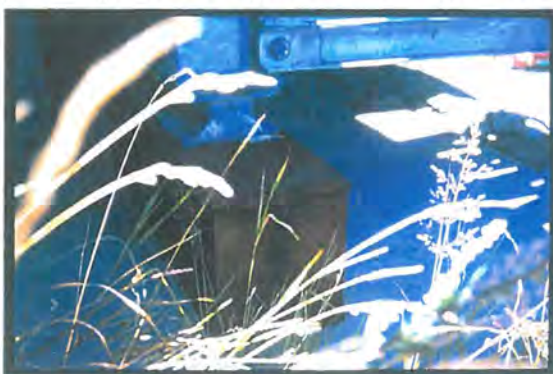
Figur 61. Jekking av Løkkeberg bru

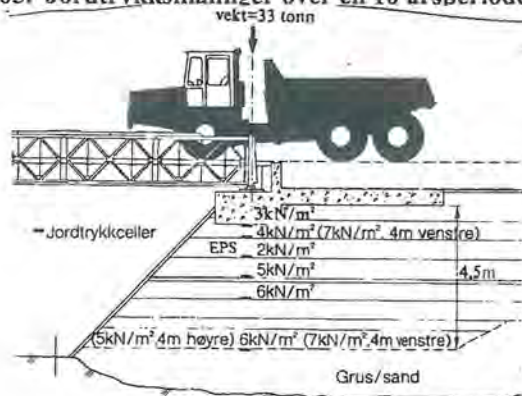
Figur 66. Lastøkning som følge av en spenningsøkning på 6 kPa fra en fullt oppløstet dumper.

Både spenningsfordeling og deformasjoner indikerer at vertikalspenningene er redusert i en sone under landkaret. Det er også registrert en reduksjon av spenningene over tid. Dette kan forklares med at setningene i undergrunnen som følge av vertikallasten er størst i midten. Det sees tydelig ved avlesning av slangesetningsmålerne (fig 64) gjennom tverrprofilen av vegfyllingen hvor de største deformasjoner måles i midten av vegfyllingen.

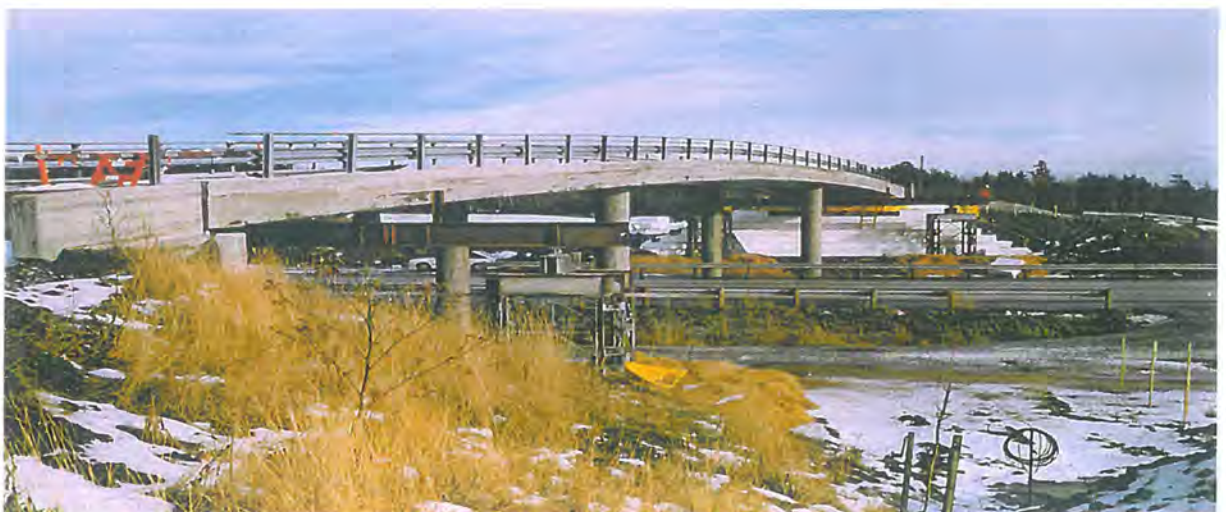
Figur 68. Oppbygging av EPS-fyllinger. Brua bæres av midlertidige understøttelser.

Tykkelse og tyngdetetthet i fyllmassene som ble fjernet ble registrert for å kunne ha sikrere data for last og deformasjonsberegninger. Etter at de opprinnelige landkarene var fjernet ble betongpelene inspisert for mulig skade før de ble kappet i terrengnivå.

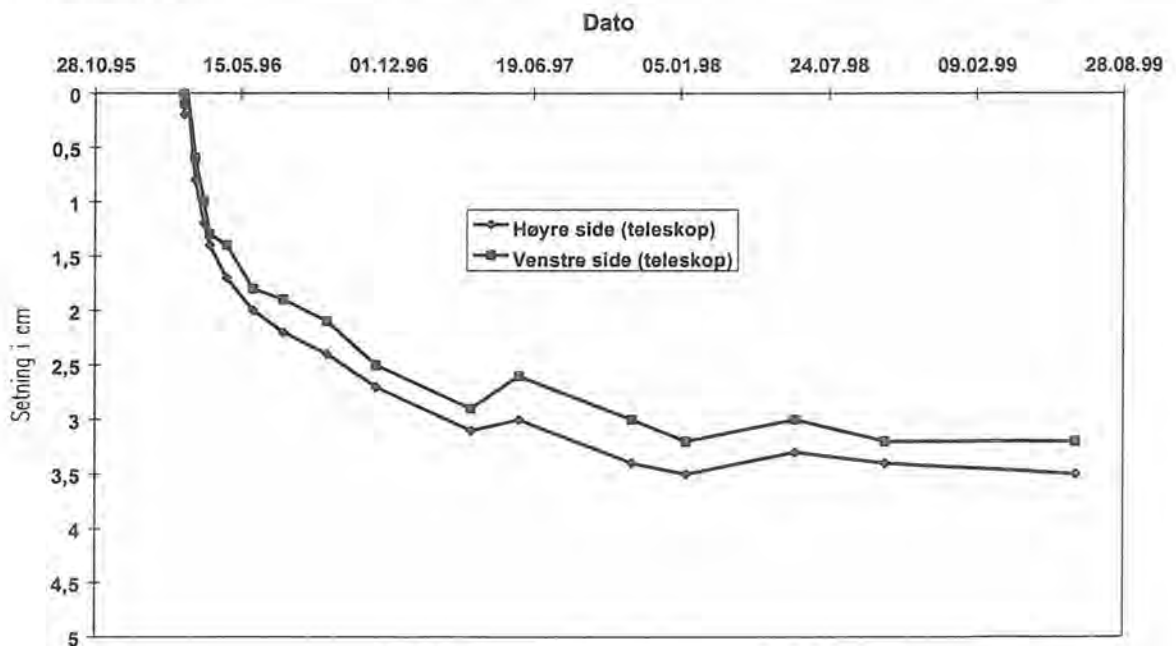
Figur 69 Registrerte deformasjoner i 5m EPS

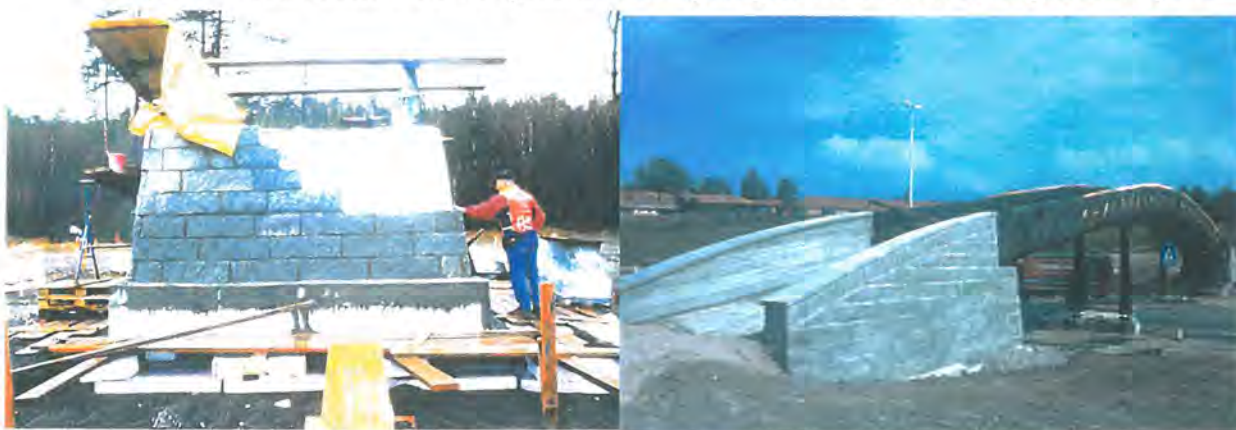
Figur 71 Rv 109 Rolvsøyvegen. Gangbruer fundamentert på EPS

I forbindelse med dette prosjektet var det nødvendig med en kryssing av bekken med et spenn på 7 meter for å få etablert en forbindelse ned til jernbaneområdet. På den ene siden av brua ligger den tidligere beskrevne EPS fyllingen (se 5.3) mens det på andre siden var nødvendig med EPS i fyllingen av stabilitetsmessige årsaker.

Brua ble fundamentert på såle direkte i EPS fyllingen til tidligere beskrevne lokalveg. I dette tilfellet er det valgt en såle på 2x7 meter som gir en utnyttelsesgrad av EPS blokkene på 30 %. EPS lagene har en gjennomgående trykkstyrke på 200 kN/m<sup>2</sup>

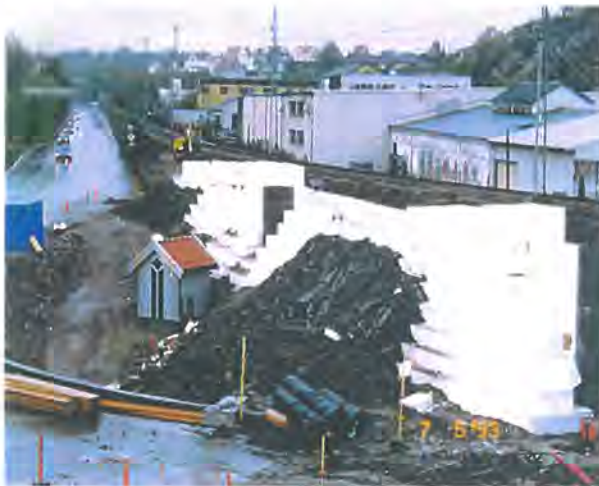
Figur 72. St Croix omlegging av jernbane.

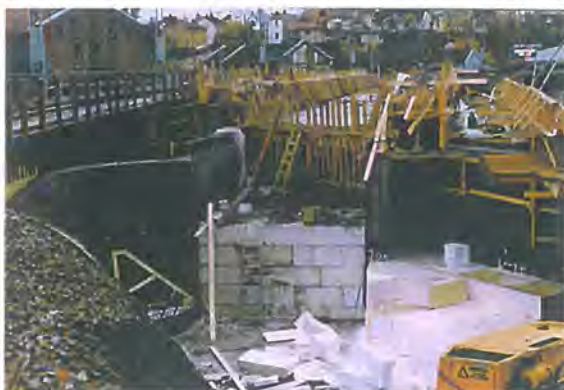
Figur 74. St. Croix. EPS i tiløpsfylling til jernbanebru
