MEDDELELSER FRA VEIDIREKTØREN

NR. 12

VARIGE VEIDEKKER OG DERES VEDLIKELOLD

RAPPORT FRA EN STUDIETUR TIL SVERIGE OG DANMARK

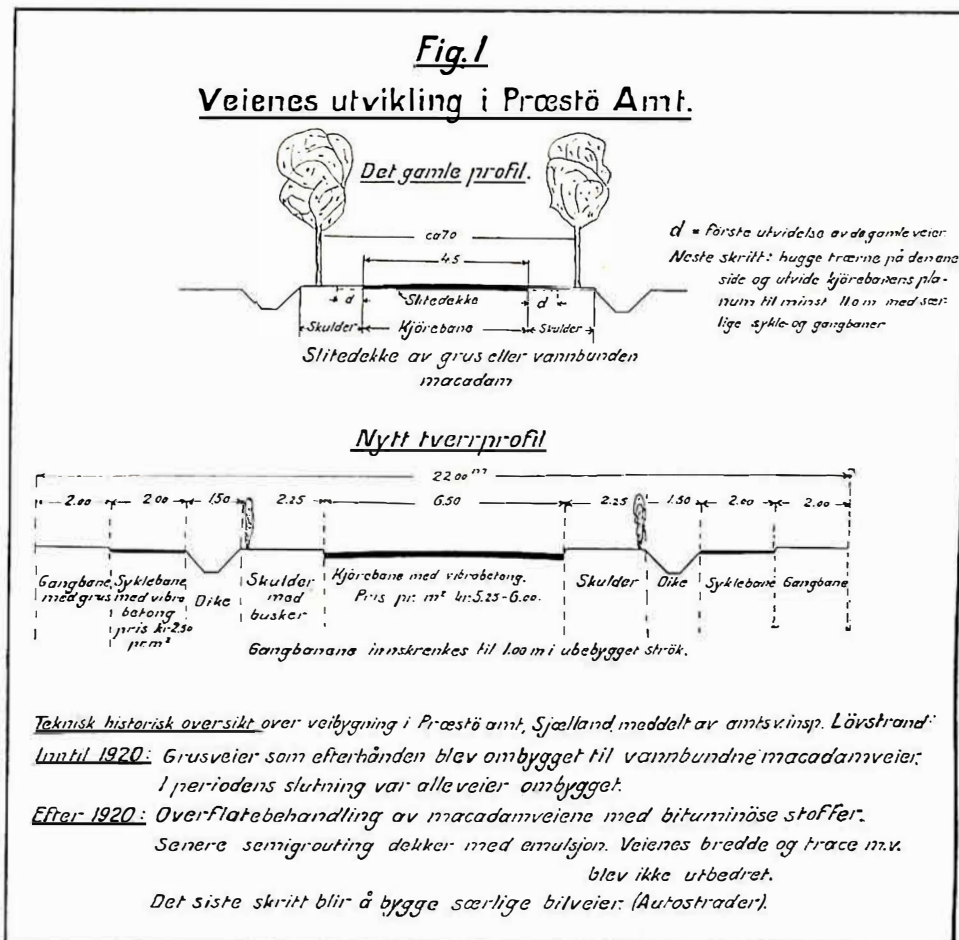
I fig. 1 er vist hvorledes utvidelse av veienes planering for en stor del utføres i Danmark. Da amtsveinspektørene arbeider temmelig selvstendig, vil selvsagt fremgangsmåten ved veienes utvidelse bli noget forskjellig i de forskjellige amter, men jeg fikk det inntrykk at den her angitte metode kan benyttes i store trekk i alle amter.

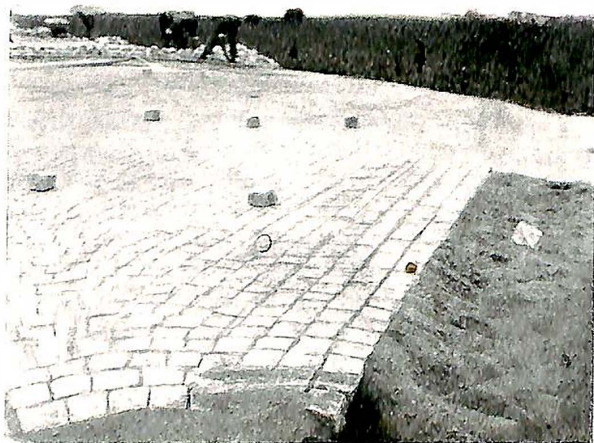
Fig. 3. Stensetning med smågatesten.

Når stenen var satt, blev den først støtt noget for hånd, så blev den valset med en tungvalse, 12—15 tonn. Finjusteringen blev foretatt med rettholdt og mekanisk jomfru. Stenen langs støttelast blev i almindelighet ikke støtt helt ned i flukt med betongkanten for at man skulde ha litt „å gå på” ved eventuell senere justering eller om nogen setning skulde inntreffe.

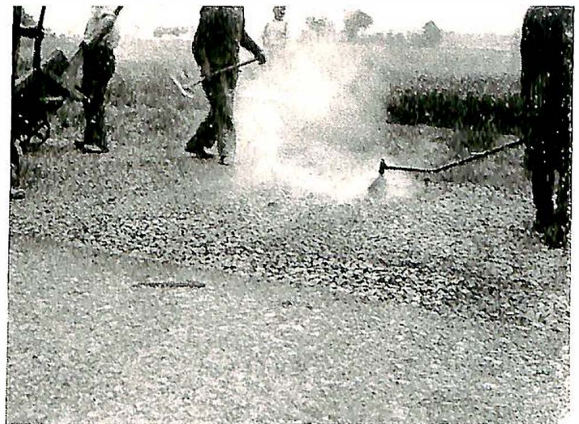
Fig. 4. Londals asfaltspreader (Nya asfaltbolaget, Kävinge).

Til utspredningen kan man benytte kanne eller tankvogn. Verkmester Løndahl i Nya Asfaltbolaget, Kävinge, har uttatt patent på en spredder som syntes meget bra, se fig. 4. Samme bilde viser også det porøse første lag øverst på bildet, og nederst vises hvordan banen ser ut når fyllstenen er utspredt og det hele valset. Trafikken kan da settes på. På det sted bildet er tatt, skulde det legges 2 cm topeka efter en måneds forløp.

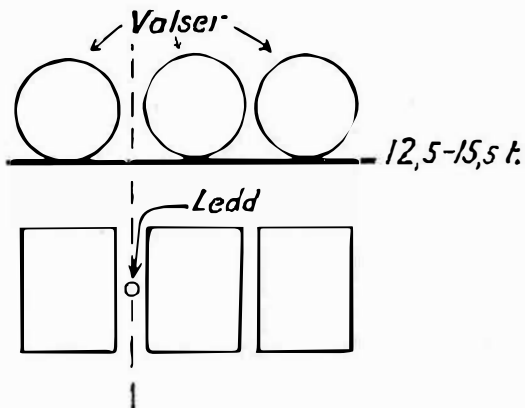
Fig. 6.

Til valsingen blev benyttet en 3-tromles valse, som fig. 6 viser. Denne valse mentes å ha store fordele, idet den jevnet ut bølger i veibanen, da de tre

valser var stivt forbundet med hensyn til bevegelser i vertikalretningen.

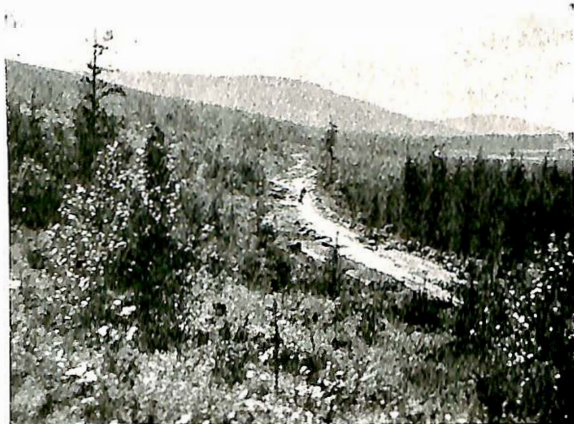
Utsyn over den 9,2 km lange Sudetenvei.

Veidekket består av et 18 cm tykt stenlag («Packlage»), et 6 cm tykt mellemlag av håndslått pukk og et 8 cm tykt bituminøst slitedekke.

Sudeterne — den fjellkjede som i sydøst danner grensen mellem Tyskland og Tsjekkoslovakia — er en av Tysklands vakreste egne. Der bygges nu en moderne bilvei med kjørebane på 6 m og 2 m brede banketter på sidene som er sterke nok til at biler kan hensettes der under punktering eller rast, sa trafikken på kjørebane ikke hindres. På særlig vakre partier er banketten på fjellsiden utvidet til 3 m og innrettet som parkeringsplass.

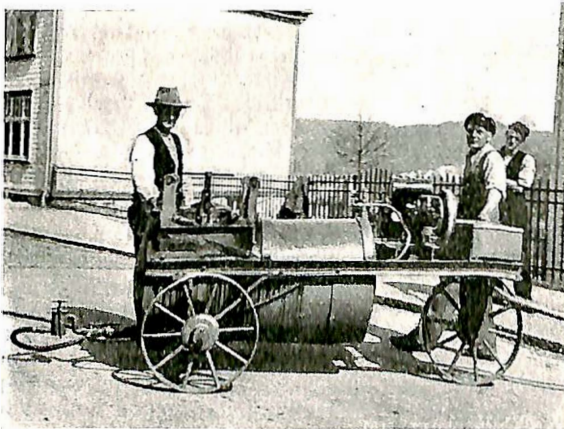
Av de av Brødrene Buestad, adr. Tveit pr. Kristiansand, forarbeidede emulsjonsspredemaskiner har 4 stk. vært i drift i forbindelse med utlegning av emulsjonsdekker i de to siste somrer her i Vest-Agder. Spredevoغنene, som har en kapasitet av 450 liter (2 fat), kan på jevnt bane trekkes av en mann. Overtrykket på tanken tilveiebringes med en liten bensindreven motor, hvorefter emulsjonen sprøytes på veibanen på vanlig måte under 3—4 atm. trykk.

Påfylling av tanken kan enten skje ved vakuumpåfylling (motoren pumper luften ut av tanken), eller ved at fatet ruller opp over vognbeholderen og tømmes gjennom spunset. Under gunstige forhold kan der sprøytes ut fra 16—20 fat å ca. 200 kg pr. 8 timers dag.

Videre har Brødr. Buestads emulsjonsspreder også vist sig godt skikket til utspøitning av de i den senere tid i stor utstrekning benyttede impregneringsoljer for støvdempning m. v. For veivesenet — både på land og i by — hvor det gjelder emulsjonsbelegninger av mindre arealer på forskjellige steder ved hjelp av egne folk, ansees apparatet for det mest hensiktsmessige norske apparat man hittil har kunnet opdrive, og det kan derfor — under henvisning til det foran anførte — anbefales på det aller beste.
