MEDDELELSER FRA VEIDIREKTØREN

NR. 5

Mai 1936

UNDERSØKELSER AV VEISTØV

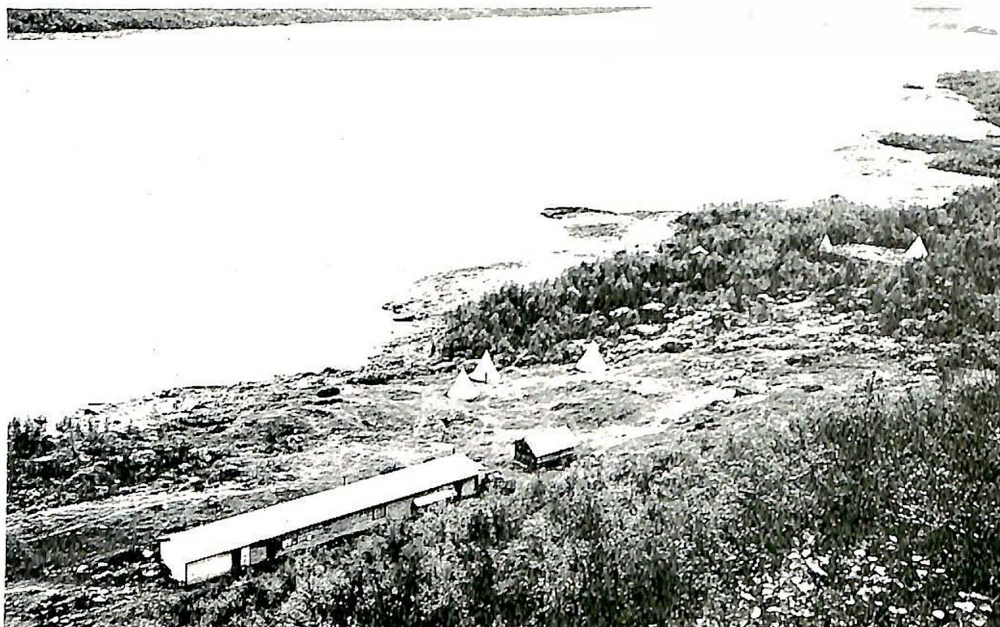
Arbeiderleiren ved «Hyttun».

På hosstående fotografi vil man kunne se arbeiderleiren ved «Hyttun» med den lange spisebrakke med tilbygget tørkerum, materialboden som brakke, jordkielleren samt de 5 telter.

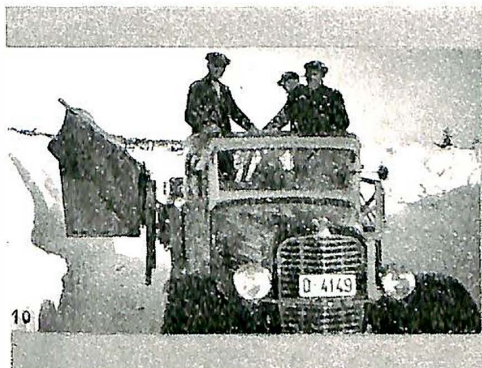
Fig. 10 og 11 viser plogen i forskjellig stilling. Jeg har ikke hatt anledning til å se denne plog, men fig. 12 viser et utmerket resultat av dens arbeide.

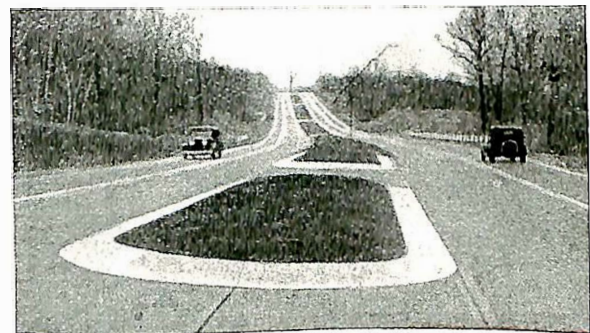
En 6 mil lang vei i New Jersey, hvor der er anbragt et beplantet belte mellem kjørebane for de to trafikretninger.
