MEDDELELSER FRA VEIDIREKTØREN

NR. 12

De bilsakkyndiges studietur til Danmark. — Televanskelighetene i Hedmark fylke våren 1937. — Stillasholderen. — Mindre meddelelser. — Personalialia. — Litteratur.

TELEVANSKELIGHETENE I HEDMARK FYLKE VÅREN 1937

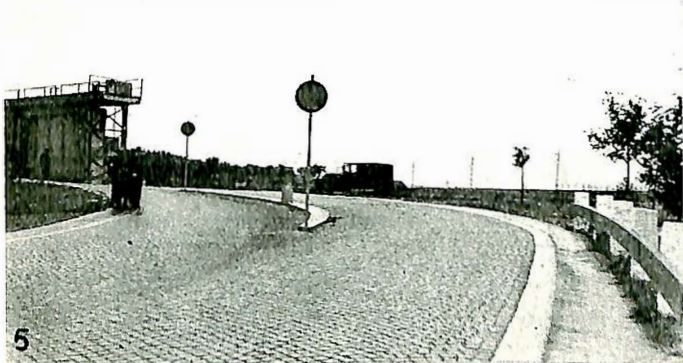
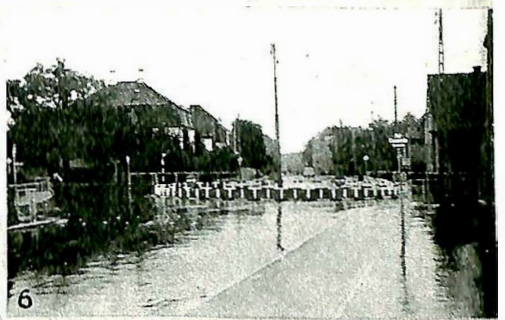
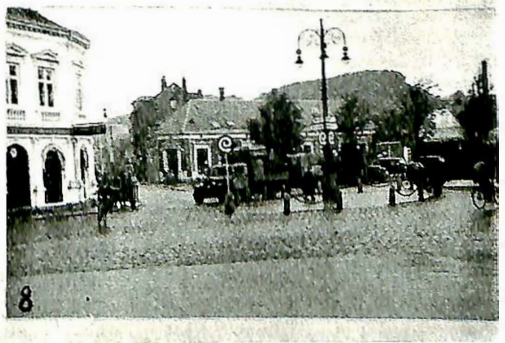
5. Særskilte kjørebener i kurve på svensk vei. 6. Rundkjøring i Randers — noe trang og uhensiktsmessig. 7. Nedkjøringen til Storstrømbroen. 2 kjørebener à 3,25 m. 2 sykkelstier à 1,5 m og 2 fortau à 0,75 m. 8. Rundkjøring i Vejle. Ordningen med at fotgjengere går på tvers over midtpartiet blir betegnet som uheldig.

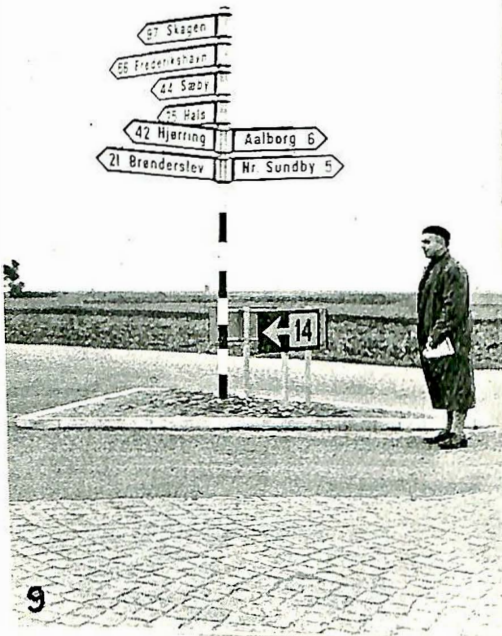
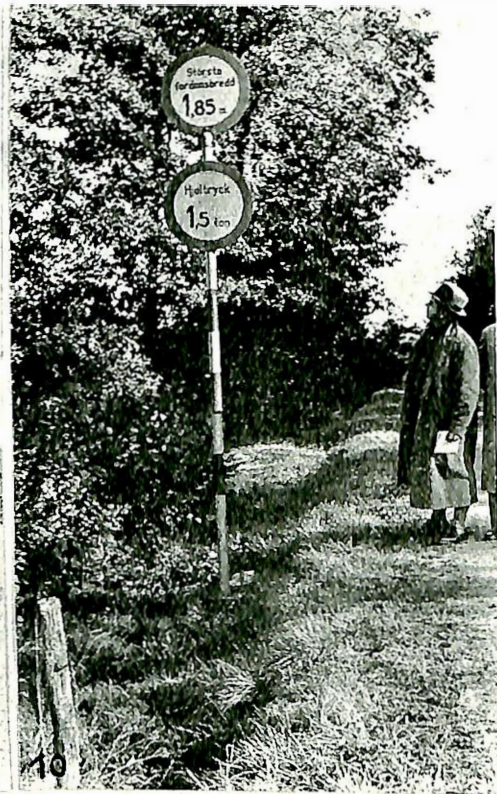
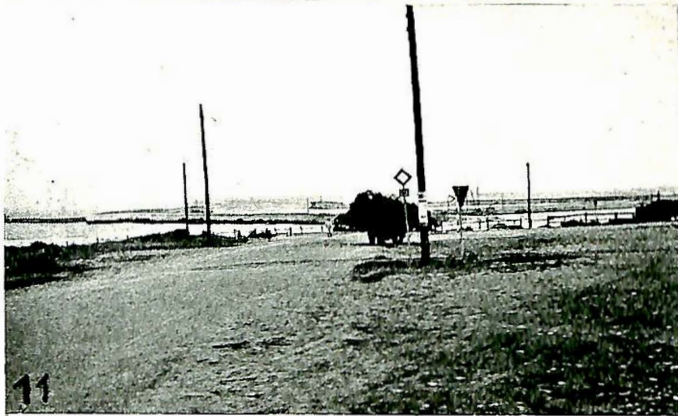
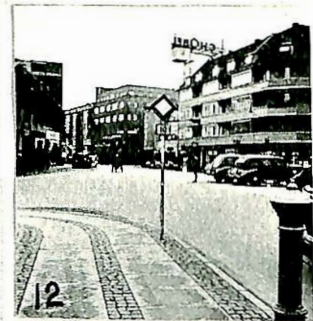
9. Dansk veiviser samt orienteringstavle for hovedvei 14. Veiviseren er tydelig nok for meget juletre. 10. I Sverige er det bilens aktuelle vekt eller hjultrykk som avgjør om den kan kjøre på en bestemt vei. Dette kunngjøres hvor veien tar av, f. eks. fra større vei ved tavler som her vist. 11. Stoppeskilt anbragt for nær forkjørsveien. Bilistene ser begge skilter samtidig og blir forvirret. 12. Forkjørsesskilt på gate i Alborg.

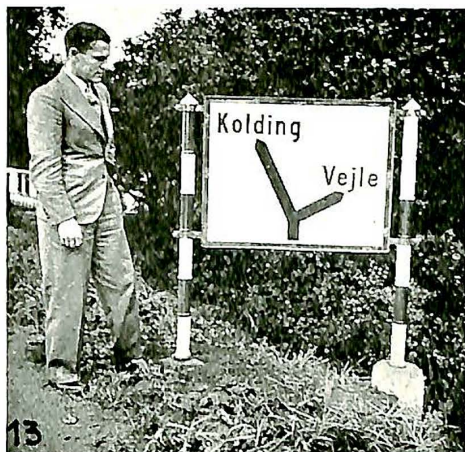
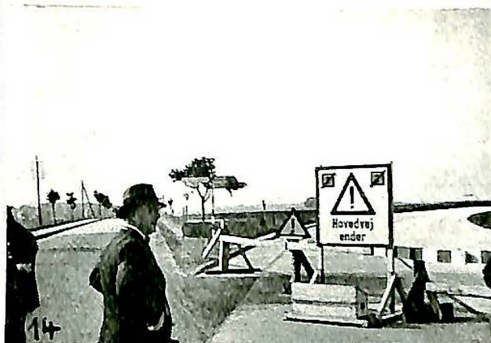
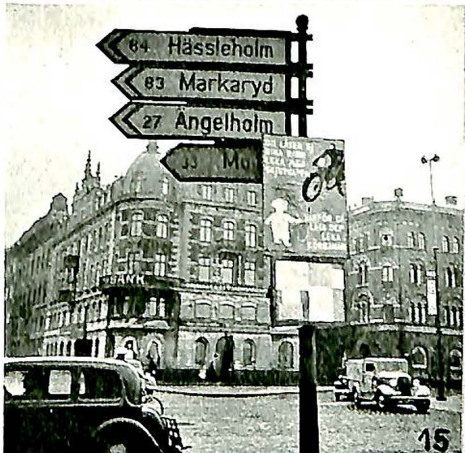
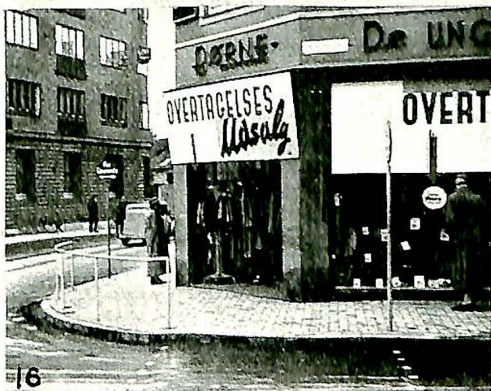
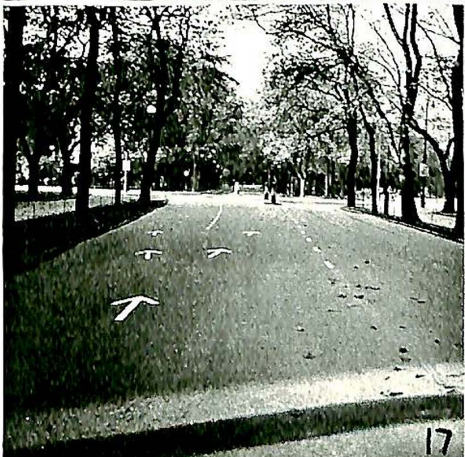
13. Orienterende veiskilt. 14. Forkjørsretten ophører. Til høire den nye nedfartsvei til Storestrømbroen. 15. Veiviser i svensk by. Den ekstra hake på de tre øverste fløier betegner forkjørsrett for vedkommende vei. Under en plakat i anledning av «trafikkuke». 16. Rekkverk i gatehjørnet for dirigering av fotgjengere over krysset. 17. Opmerkning av kjøreretninger i Göteborg. 18. Veikryssets midtparti tydelig markert ved hvite stener.

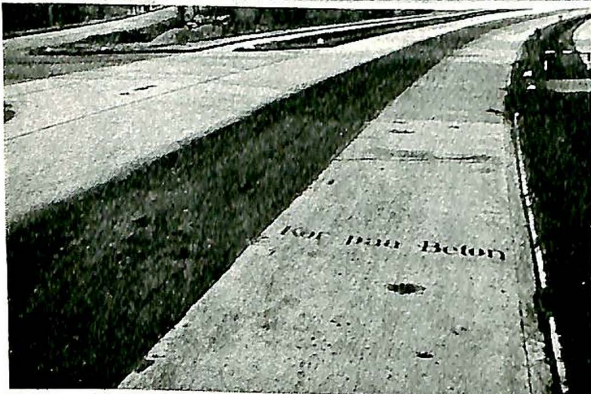
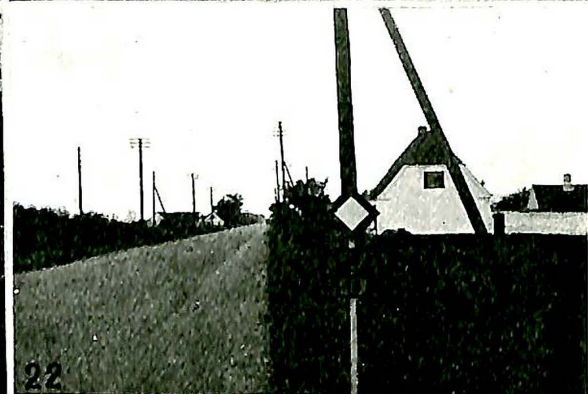
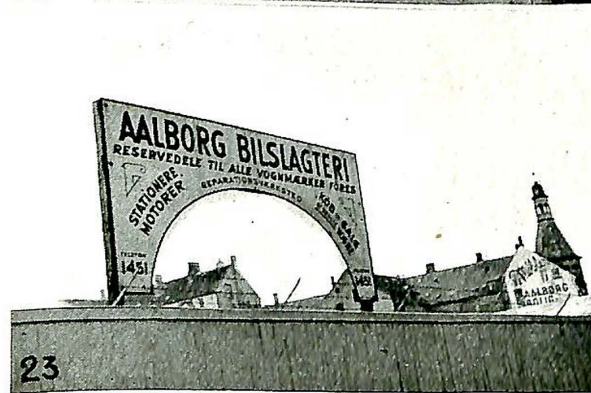
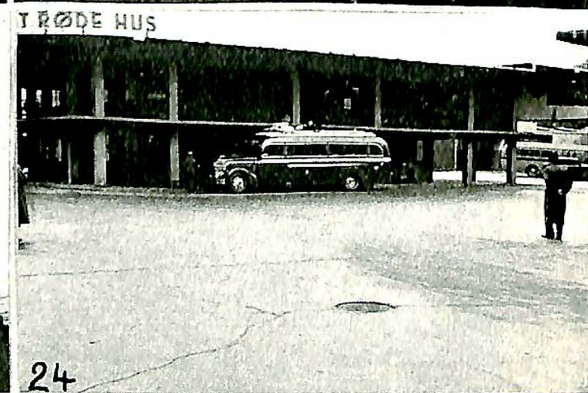
19. Meget tydelig opmærkning af veikanten. 20. Godt markert veikant (dansk). 21. To kørebaner i beton med forbikjøringsbane i midten — utstyrt med billigere dekke (dansk). 22. Forkjørsestavle og to hovednummertavler på samme stolpe. De to hovedveier har forenet sig og føres samlet videre. 23. En løsning av problemet «de gamle biler» i Danmark. 24. Rutebilstasjonen i Ålborg. Bagasjen lesses direkte ut på vognens tak fra altanen i 2. etasje.
