MEDDELELSE FRA VEIDIREKTØREN

NR. 2

Februar 1938

GRUS-LEIRE-VEIER PÅ HJEMLIG GRUNN

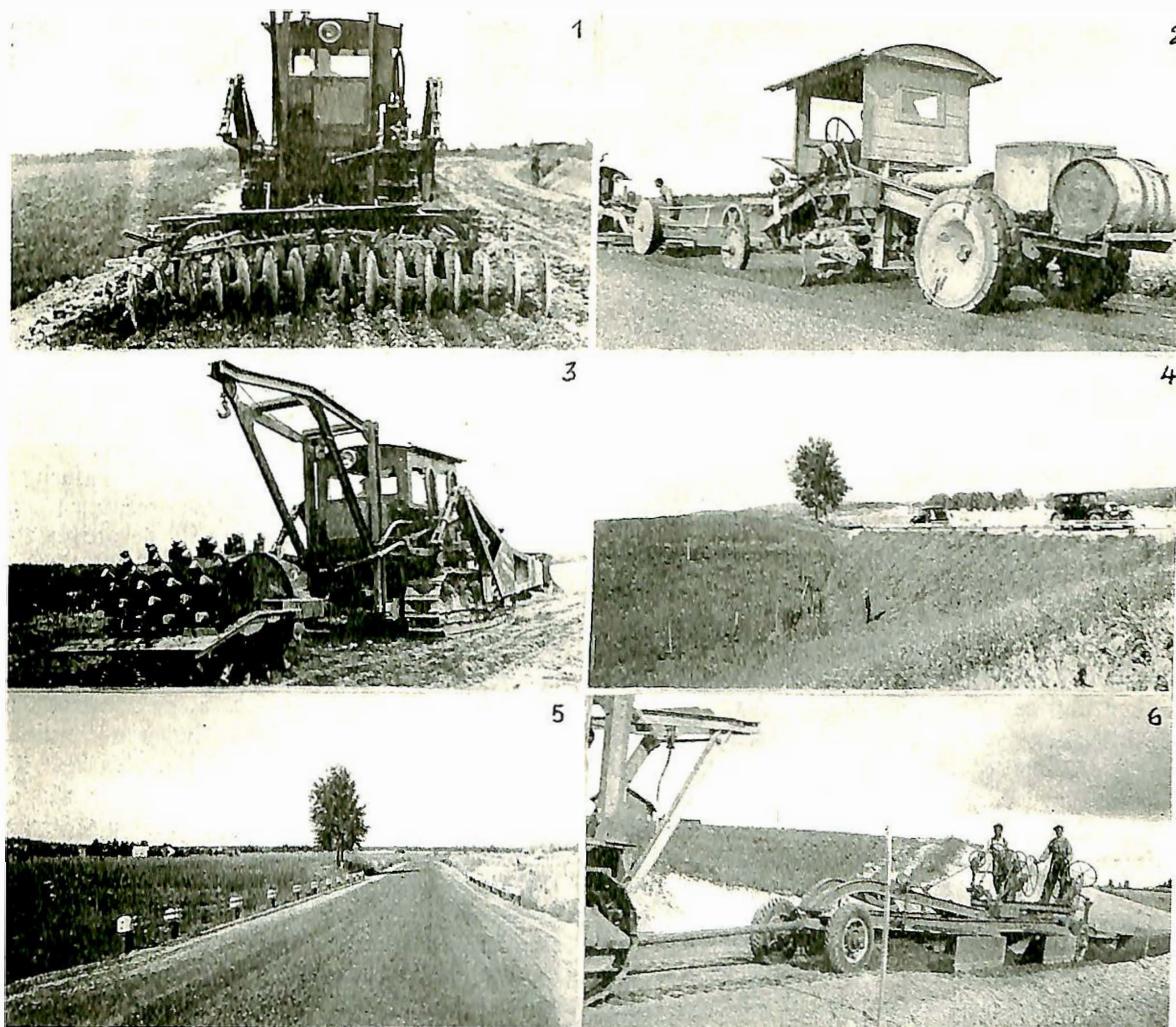
Fig. 1-6.

1. Skålharven bearbeider leire og grus. 2. Plankskrape og høvel blander grusmassen. 3. Sauefotvalsen konsoliderer.
4. Fyllingen som blev utsort under stor nedbør. 5. Den ferdige vei. Sporene har kun farveforskjell, ingen dybde.
6. Den store plankskape harver og blander.

I fig. 1 sees skålharven i arbeide.

I fig. 2 sees planskrapen.

I fig. 3 sees beltetraktoren, en Caterpillar, Diesel 35, og sauefotvalsen i funksjon.

Den største fylling sees i fig. 4.

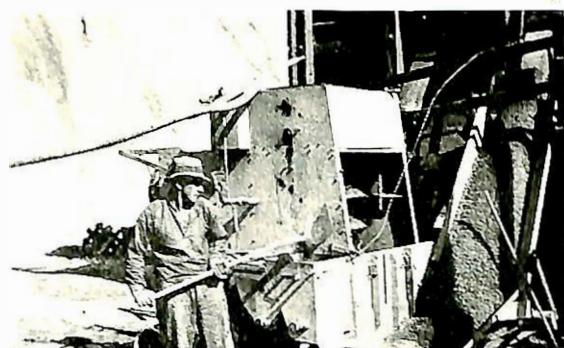
I fig. 7 ser man hvorledes grusen renner ned i maskinen. Grusen inneholder på forhånd tilstrekkelig grovt materiale, idet de store stener er knust i et knusningsanlegg som arbeider i forbindelse med siloanlegget således at stener over 1 tomme faller ned i pukkmaskin og valsemølle,

Fig. 7. Grus og leire blandes i maskin.

En sådan sees i fig. 7 og fig. 8.

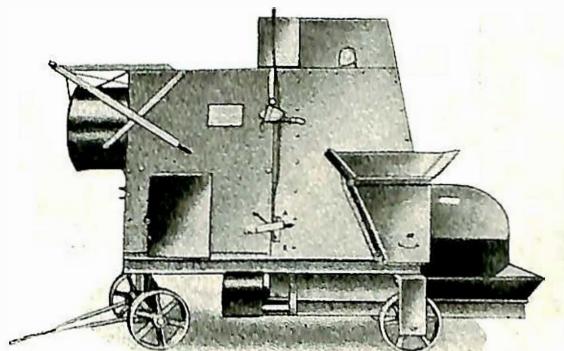
Fig. 8. Regulus blandemaskin.

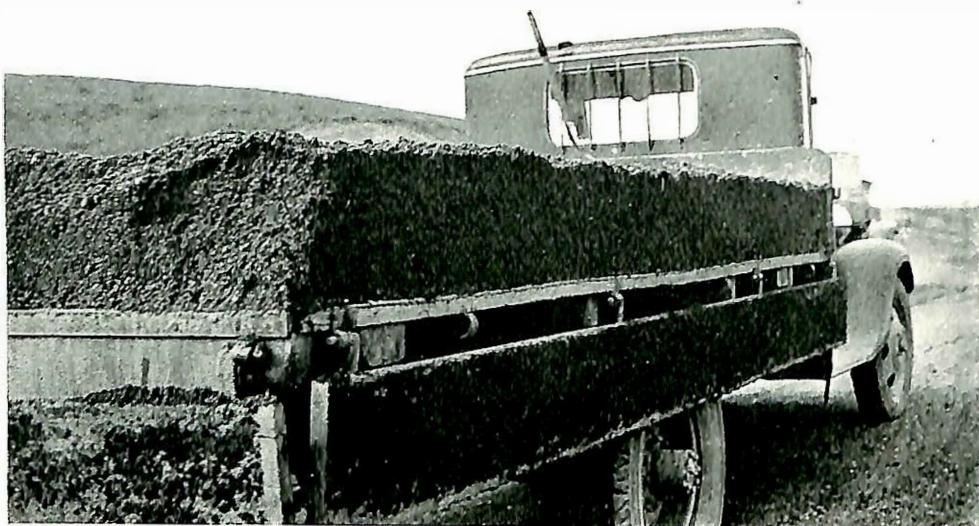
Fig. 9. Stabilisert grus etter transport. Remerk de loddrette veggene.

Da man slo ned lasteplanslemmen blev grusen stående igjen i loddrette vegger bortsett fra den grus som satt fast på lemmen.

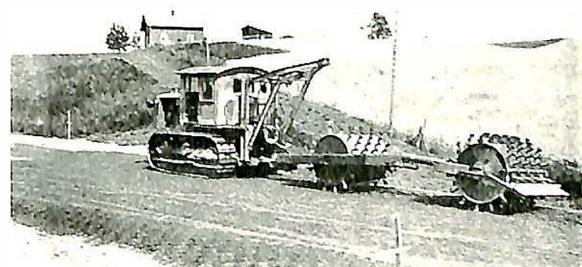
Fig. 10. Sanejotvalsen konsoliderer kantene. Trafikken besørger det mest av det øvrige.

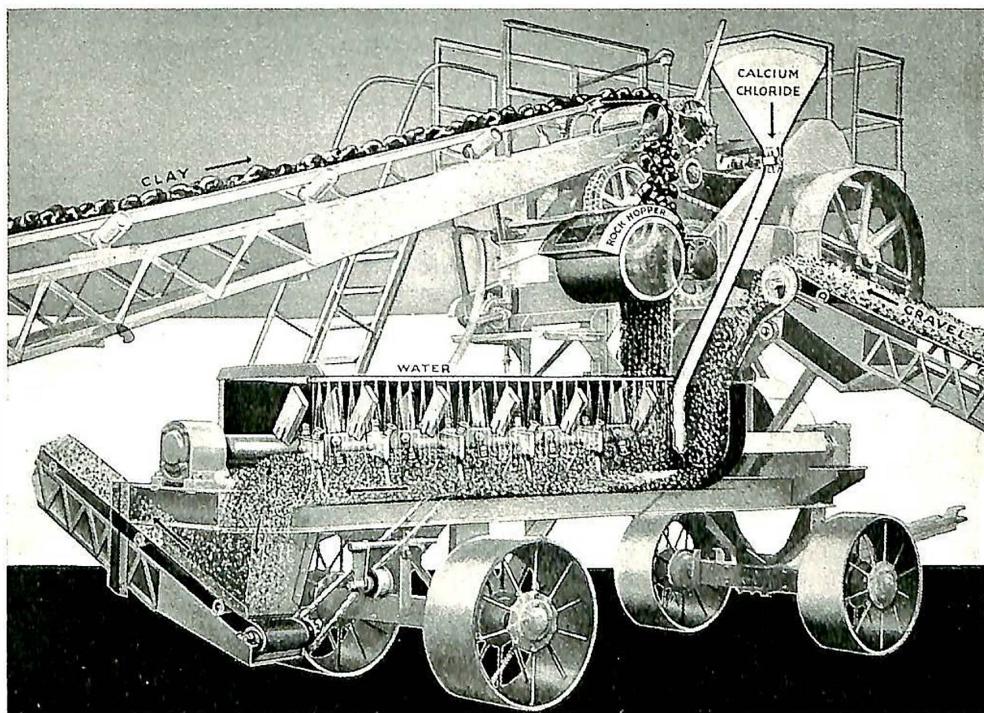
Fig. 11. Maskin for blanding av grus og leire.

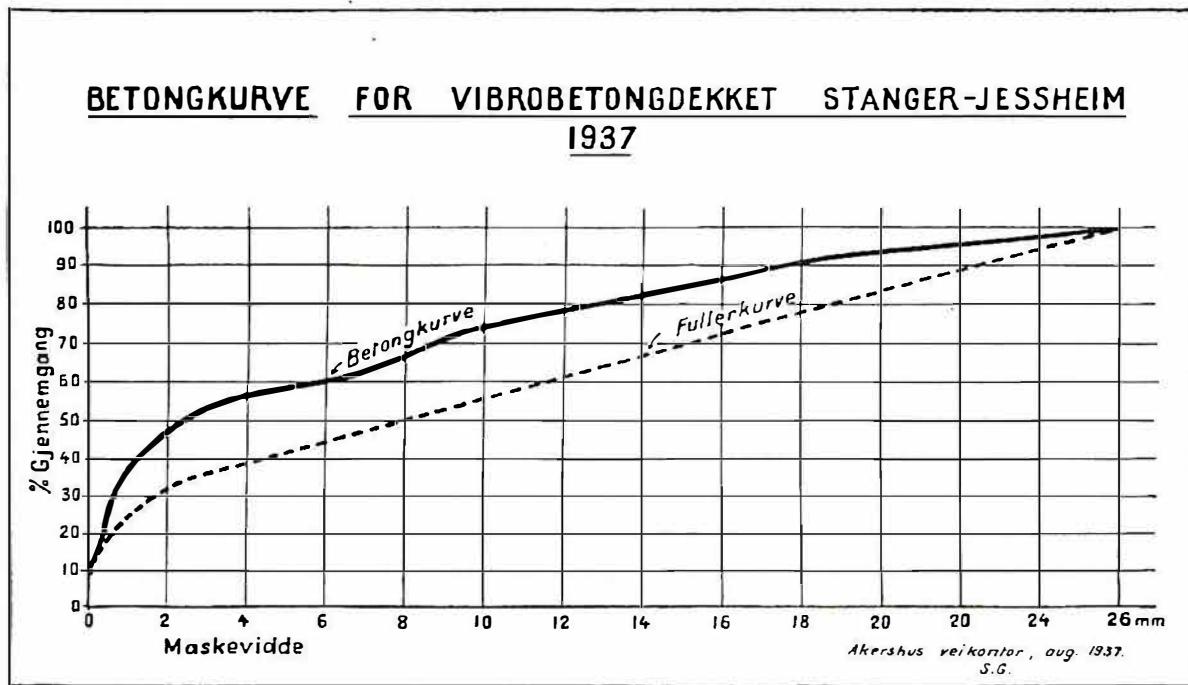
Fig. 2.

fant å måtte sette større krav til dekkets jevnhet og heller eventuelt gi avkall på litt i trykkstyrke. Blandingsforhold i volum 1 : 3,7 : 2,8 tilsvarer i vektblanding $1 : 3,7 \frac{1,60}{1,30} : 2,8 \frac{1,35}{1,30} = 1 : 4,55 : 2,9$. Eller 11,8 % cement, 53,8 % sand, 34,4 % pukk, hvilket gir den i fig. 2 viste betongkurve.

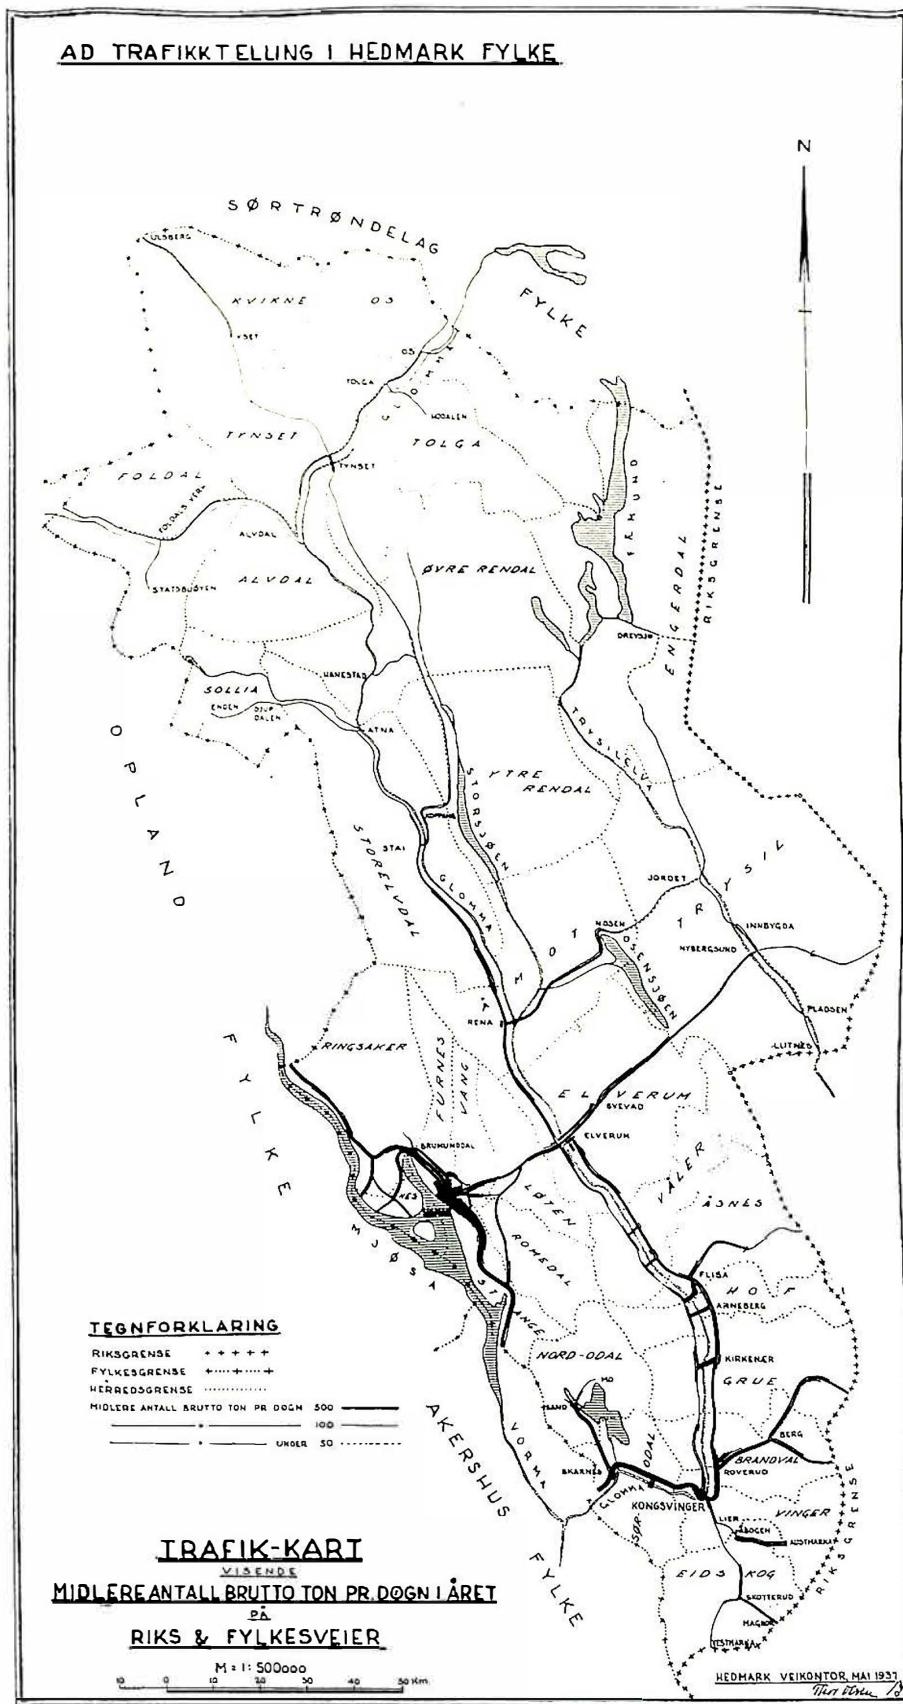
Fig. 1.

SAMMENSTILLING AV TRAFIKKTELLING I HEDMARK FYLKE

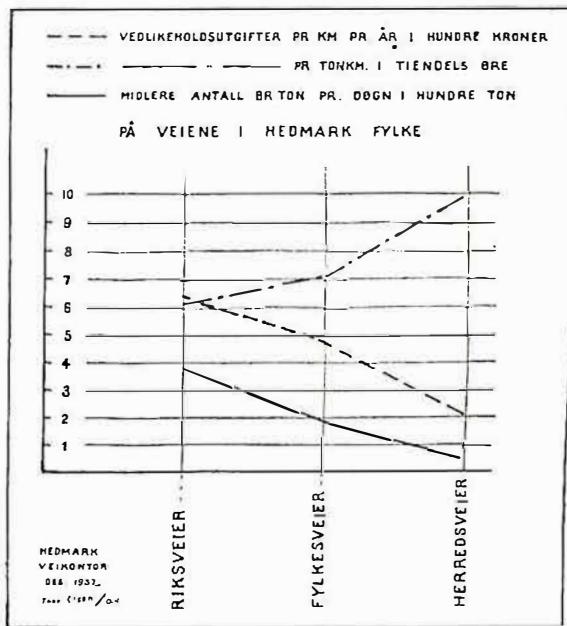
Fig. 4.

Resultatet er altså at omkostningene pr. tonnkm på de i vedlikehold langt dyrere riksveier ikke beløper sig til mer enn ca. 60 % av omkostningene for de adskillig over 60 % billigere bygdeveier.

Det viser igjen tydelig de med minkende trafikk fallende priser pr. km og stigende pr. tonnkm.
*

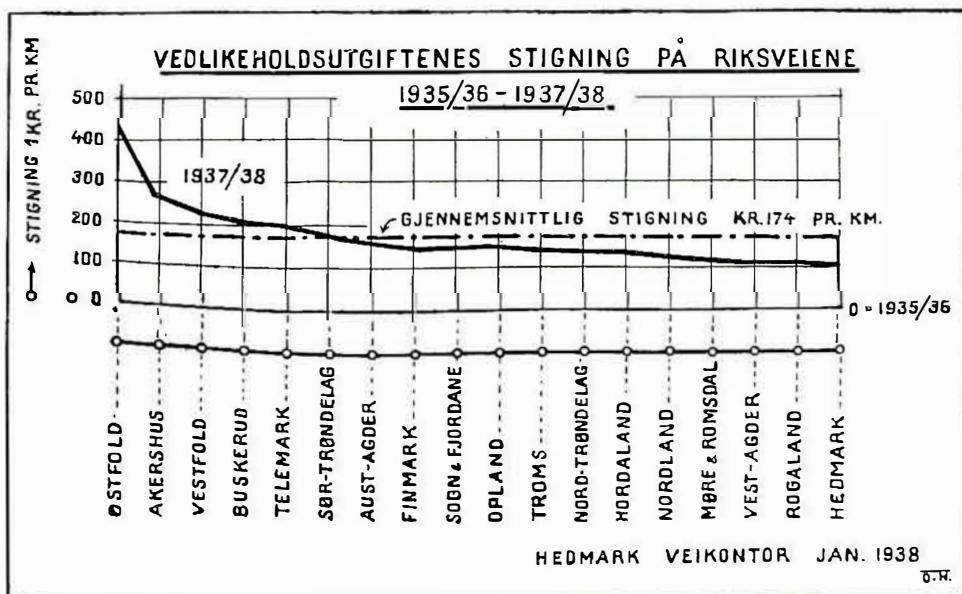
Fig. 5.

Imidlertid er vedlikeholdsutgiftenes stigning et naturlig og samtidig bemerkelsesverdig faktum, som vil fremgå av nedenstående grafiske tegning, visende stigningen i de siste 3 budgetterminer fylkesvis for det hele land (fig. 5).

Utgiftene har gjennomsnittlig steget med ca. kr. 174 pr. km hvilket alt i alt kan synes å være temmelig meget. Det må dog bemerkes, at denne 3-års periode har stått i prisstigningens tegg, således at antagelig minst 30 % må avregnes på denne konto, og resten kan vistnok trykt tilregnes den stigende trafikk. Det er bemerkelsesverdig, at stigningen ikke er avtagende med utviklingen av de faste dekkene, og når så er tilfelle, må det formentlig komme av, at trafikkbilledet enda in-

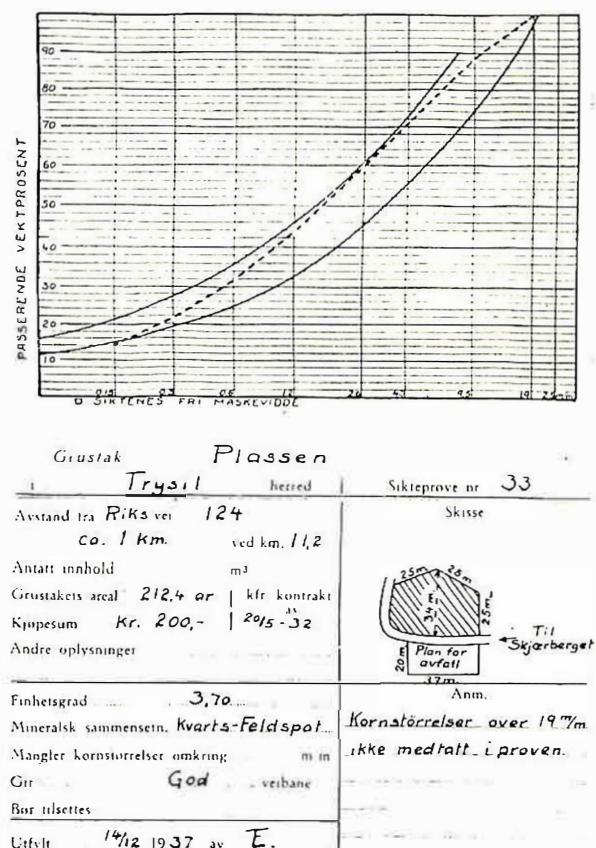
Å gå nærmere inn på hvordan disse sikteprøver foretas anses overflødig ved nærværende anledning. Det som er av betydning er å konstatere mengden av de for vedlikeholdet verdifulle materialer i alle veivesenets grustak og bruke dem etter deres karakter i uløpet, løpet og om nødvendig blandet stand. For samtlige grustak her i fylket blir der nu etter hvert inngått et kartotek med optegnede sikteprøver overensstemmede med nedenstående tegning, fig. 6.

Fig. 6. Kartotekkort for grustak.

Idealgrusen ligger mellom de to kurver og det vil forstås at avvikelsen fra dem kan bli så stor, at blanding blir for tungvint og kostbart og grustaket bør kasseres. Å finne grustak som med uvesentlig frasortering av ubrukbare materialer som kuppelsten og jord ligger innenfor idealkurvenes begrensningelinjer, er meget sjeldent, selv i de enkelte distrikter temmelig tallrike grustak. Ved utsortering og blanding må da grusmaterialets sammensetning søkes rettet således, at dets bruk gir utsikt til et tilfredsstillende resultat. Her melder dog de til rådighet stående midler sig etter med en ofte i virkeligheten og i de lange mål destruktiv grense.

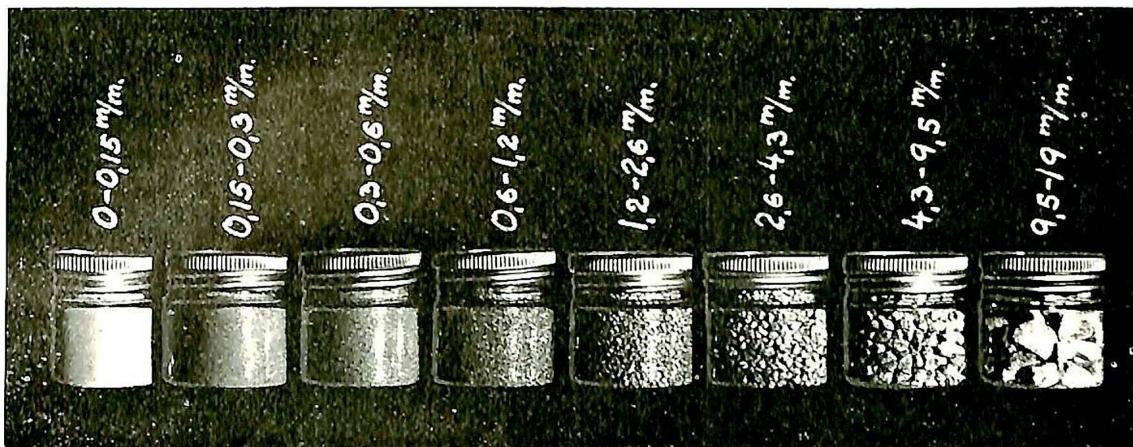
Fig. 7. Prøver fra Plassen grustak.

Imidlertid finnes der også grustak som tilfredsstiller idealkurvvens fordringer og som en illustrasjon til disses kornstørrelser og fordeling hittes billede, fig. 7 og 8 som viser materialene. Innholdet i glasskrukken viser de forskjellige kornstørrelser.

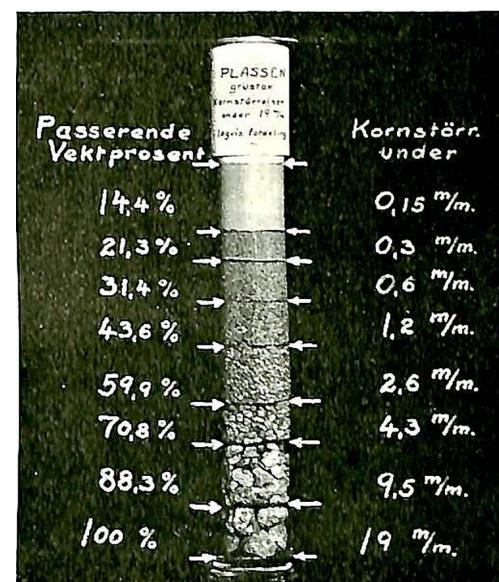
Fig. 8. Prøver fra Plassen grustak.
