## Skåla bru i Rosendal

### En delvis forspent brukonstruksjon

Overingeniør Per G. Hansson, M. N. I. F.

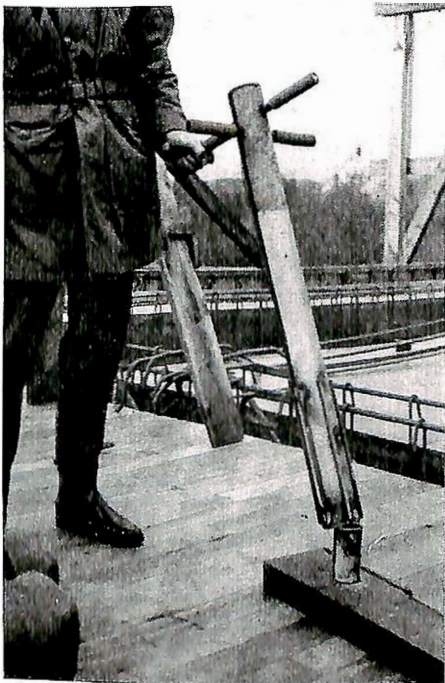
Fig. 7. Rør for tildanning av den spiralformede vifte i kabelforankringen.

Den stive forspenningstråden var meget vanskelig å arbeide med, og for lettere å få viklet opp spiralen ble det laget et dreierør med påsveisede rundtstål og med håndtak. Røret kunne settes over en rørtapp i en planke og dreies rundt. I røret var boret et hull hvor forspenningstråden ble stukket inn, se fig. 7. Fig. 8 viser anordningen i virksomhet.
