Reparasjon og vedlikehold av betongdekker

C. H. Peters

Road Research Laboratory, England

Tynn betonglapping er en effektiv metode til å reparere avskallede overflater på betongveger. Tilfredsstillende reparasjoner kan også gjøres med epoxy- harpiksmørtel, som har den fordel at vegen kan åpnes for trafikk etter få timer. Brede revner kan omgjøres til kontraksjonsfuger eller ekspansjonsfuger.

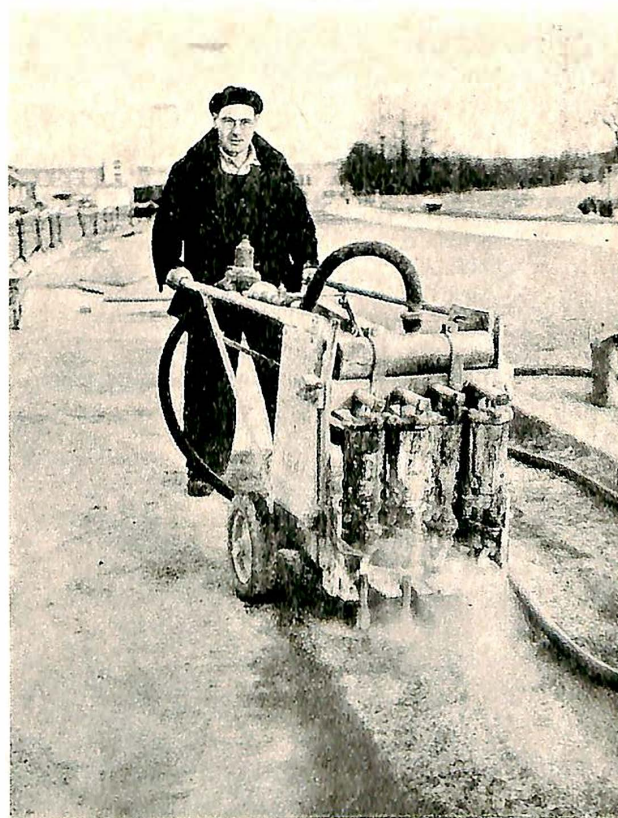
Fig. 1. Opphuggingsmaskin.

Forsøk ved laboratoriet viste ganske snart at betongen ble best fjernet ved prikkhugging med trykkluftdrevne fjellbormaskiner montert på en tohjulsvogn (fig. 1). Den brukte metode er i Storbritannia kjent som «Mettexture»-metoden. Med denne får en nøyaktig ens dybde og samtidig en ru, mønstret overflate, glimrende egnet for god vedhefting.

En enkelt-hammer ble først brukt for uthugging av en renne langs ytterkantene av overflateskadene. På den måte ble det skadede areal avgrenset med vertikale sideflater, noe som anses meget ønskelig. Betongen innenfor ble så hugget ut med den fire-delte maskin som er vist i fig. 1.
