# Praktiske forsøk med noen forskjellige vinterlappemasser, og litt om reparasjon av asfaltdekker

Overingeniør T. Thurmann-Moe  
Avdelingsingeniør R. Wold  
Veglaboratoriet

# Lettvint klassifisering av steinhvelv

# Regnskapsstatistikk for veganleggsdrift i 1965

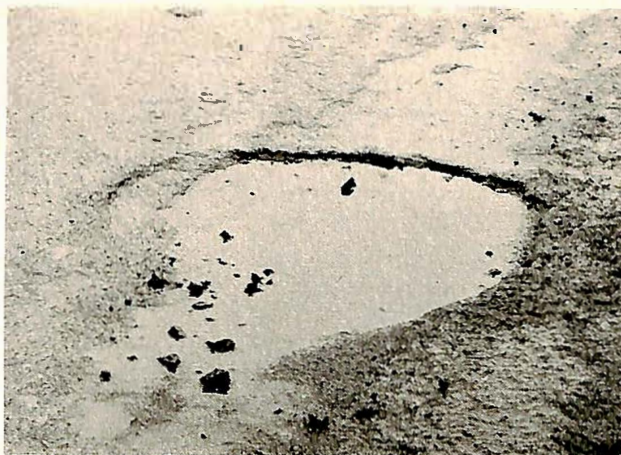
Fig. 1. Vanntilsig før lapping.

Forholdene forsøksarbeidene ble utført under må karakteriseres som svært ugunstige, idet smeltevann flommet ved skadestedene, temperaturen var ca 0° C og arbeidene måtte avbrytes til stadighet på grunn av stor trafikk. Fig. 1 viser hvordan smeltevannet vanskeliggjorde lappingen.

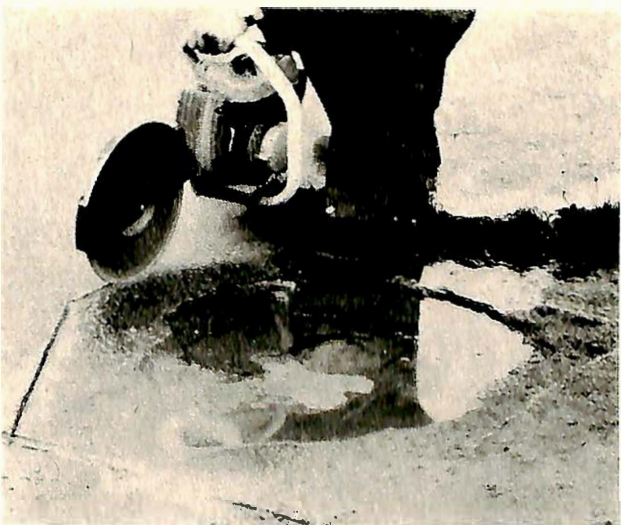
Fig. 2. Avmerking med kritt og skjæring med motorsag.

1. Lappens størrelse og form ble avmerket med oljekritt. Krittstreken ble trukket med rette avgrensninger og så langt fra hullet at dekketykkelsen ved sårkanten ble tilstrekkelig stor, det vil si minimum ca 2 cm.
2. Det ble skåret langs krittstreken med motorsag. Se fig. 2. Istedet for å skjære med motorsag, kan en hugge med en bred meisel eller øks.
3. Vanntilsiget ble avsperrret med en vinkelnal med skumplast. Se fig. 3.
4. Dekket ble hugget opp inntil avgrensningene med en bladhakke, eventuelt telefarlig materiale

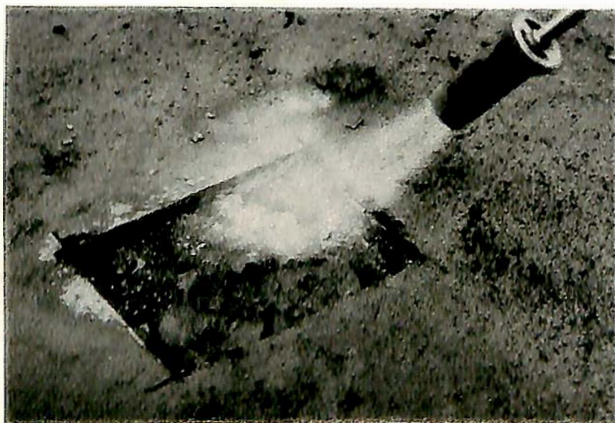
Fig. 4. Oppvarming og delvis tørring med propangassflammekaster.

rett under dekket ble fjernet og hullet ble feiet rent med en piassavakost. Oppvarming og delvis tørring ble så foretatt med propangassflammekaster. Se fig. 4. Det er viktig at asfaltsårkanten under tørringen ikke blir overopphetet. Den skal bare tørres.

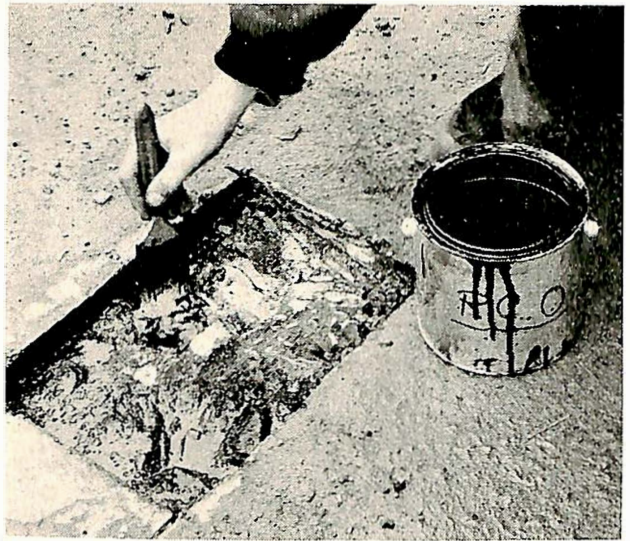
Fig. 5. Smøring av sårkant og underlag.

5. Sårkant og underlag ble smurt med en cutback-asfalt-RCO tilsatt amin. Se fig. 5.
6. Lappemassen ble fylt i og avjevnet med en kort rettholt til ca 15 % overhøyde, regnet ut fra hullets dybde. Dette utgjør en overhøyde på ca 3 mm ved 2 cm dybde, ca 4—5 mm ved 3 cm dybde, ca 6 mm ved 4 cm dybde og ca 7—8 mm ved 4 cm dybde. Ved større hulldybder eller ved løst eller ujevnt underlag, ble bunnen først avjevnet med lappemasse som ble stampet, og hullet ble derpå fylt lagvis med stamping for hvert lag. Se fig. 6, 7 og 8.

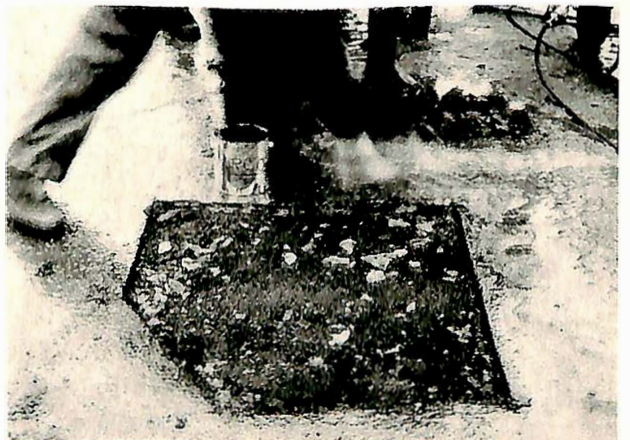
Fig. 6. Avjevning og stamping i bunn av hull med lappemasse.

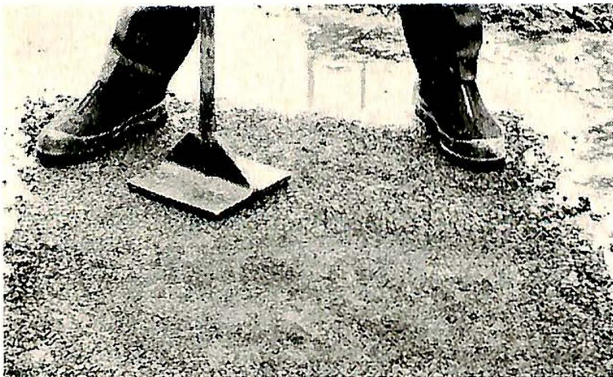
Fig. 8. Stamping.
