# SØRLANDS-PORTEN

**Nr. 3 - 1983**

Bedriftsavis for  
Aust-Agder Vegvesen

## Fremdriftsplanen holder for motorveganlegget E-18, Sørsvann-Rannekleiv

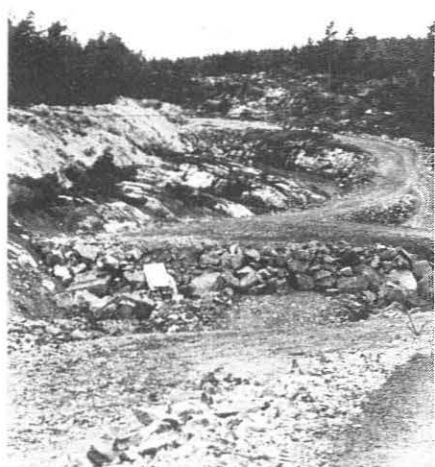
13 000 m<sup>3</sup> fjell skal sprenges her

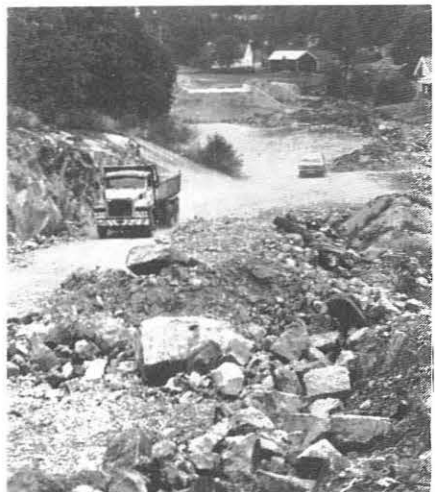
Det blir høy fylling ned mot Løddesølvegen

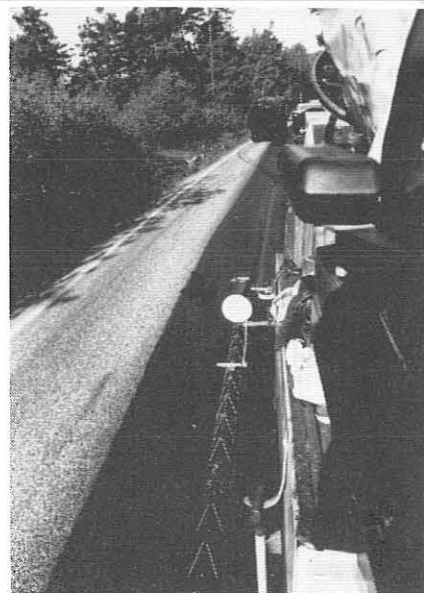
En manuell radar på utleggeren målte hastighet forbi denne

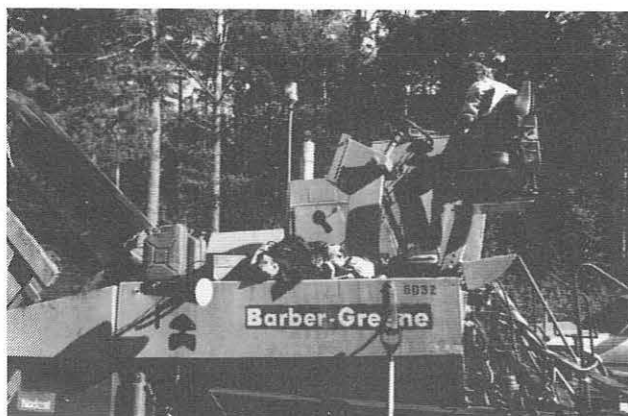
Radar, avlesningskjerm og operatør plassert på utleggeren

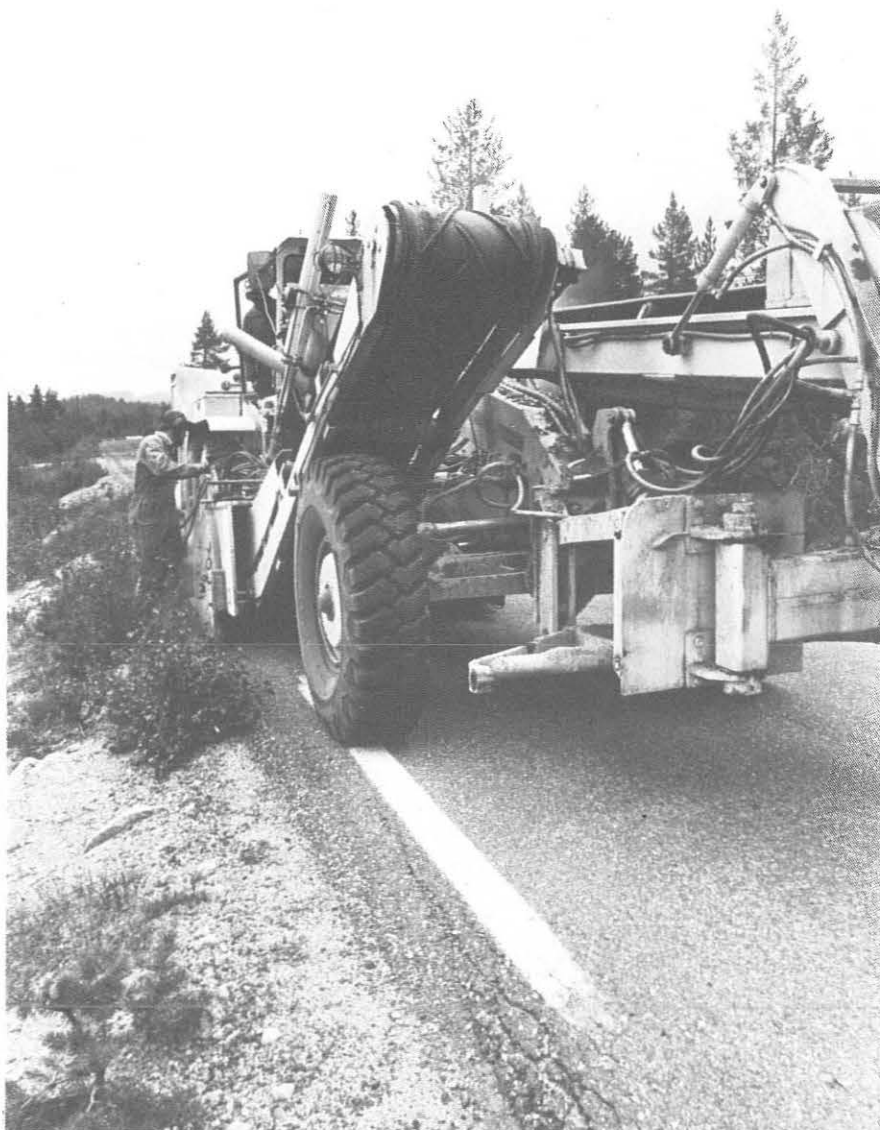
*Fresemaskinen trenger kun maskinfører og en hjelpemann*

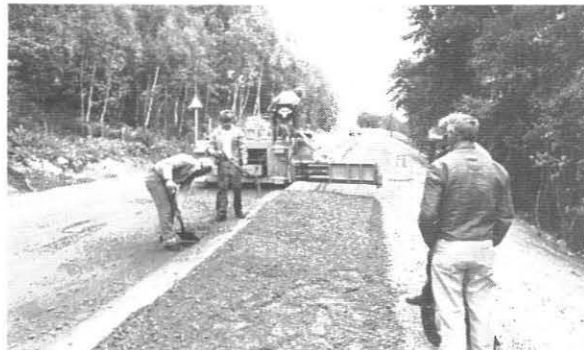
*Oppfylling og avretting av fortau før asfaltering*

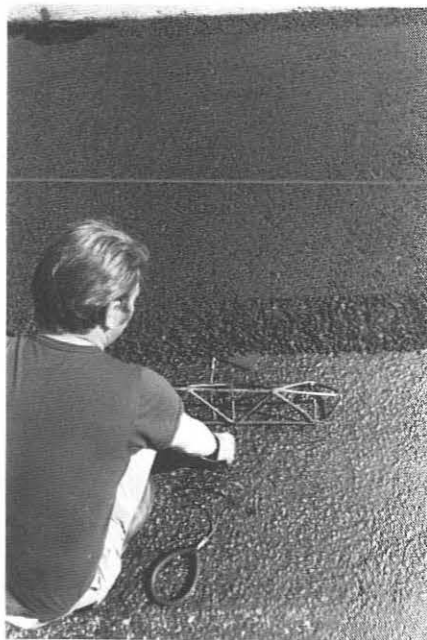
Utleggeren er kjørt forbi, prøveplaten kan tas opp

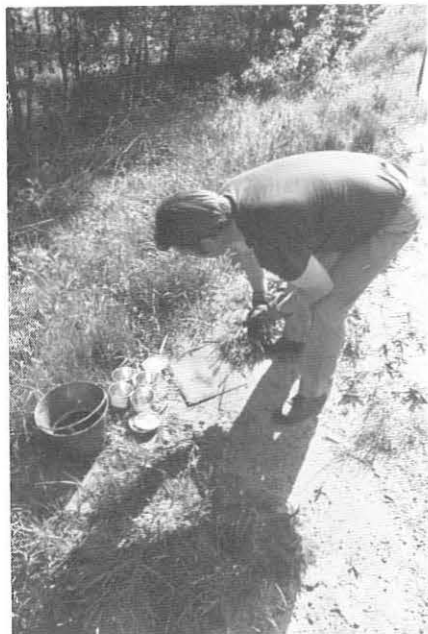
Prøvene legges i bokser, og det klargjøres for ny prøve

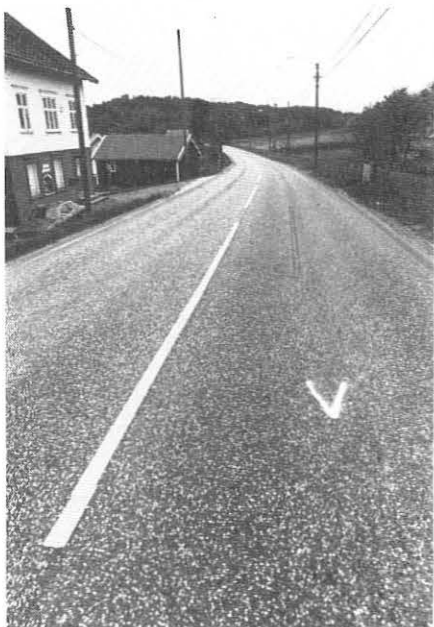
Varsellinje (V) består av 9 meter lange gule striper med 3 meters mellomrom.

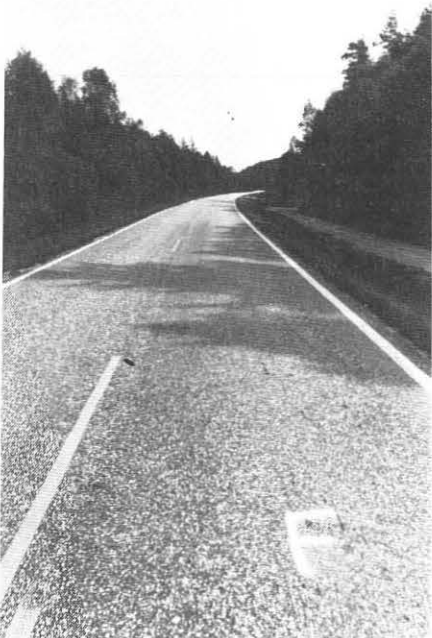
Kjørefeltlinje (F) betyr sikt til forbi kjøring i begge kjøreretninger og er merket med striper à 3 meter med 9 meters mellomrom.

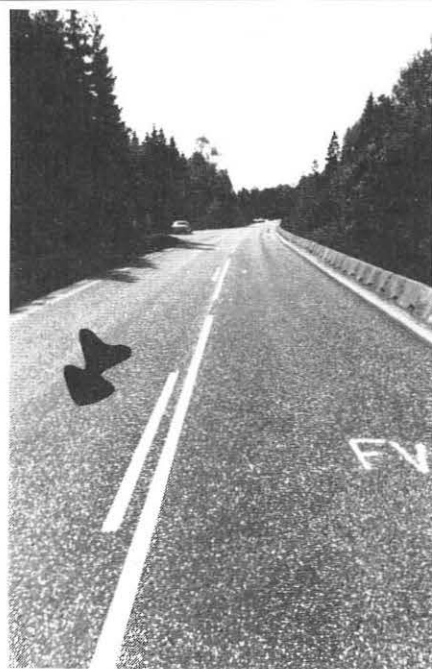
FV betyr at motgående trafikk har sikt til forbi kjøring
