Erosjonssikring av bruer i Telemark

Stavså, Tanså, Ruså og Vinje

Statens vegvesens rapporter

Nr. 70

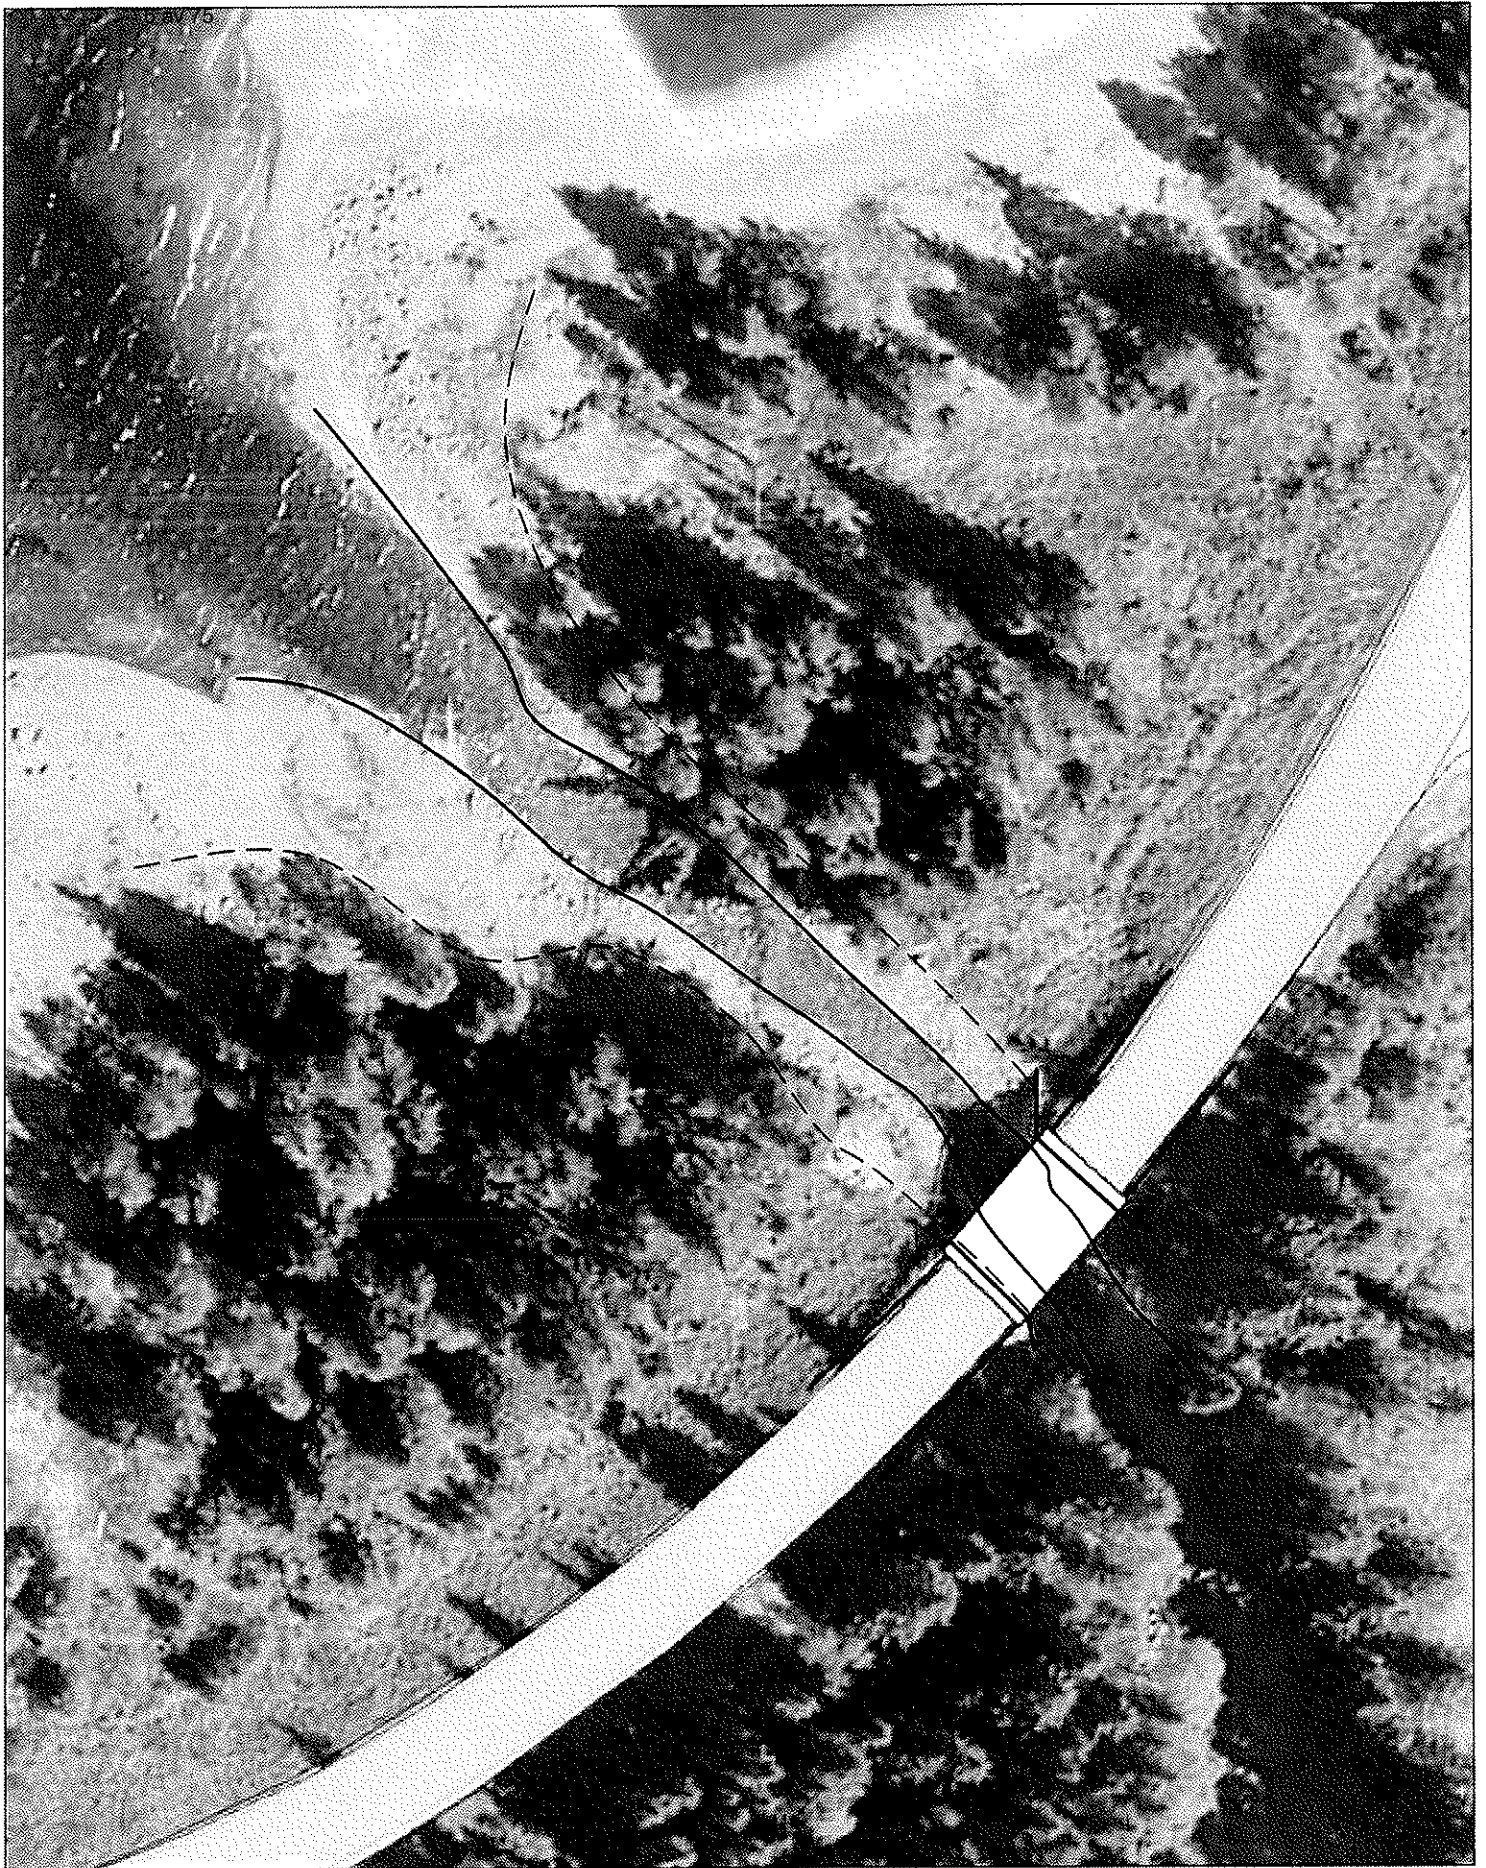
Stavså bru. M= ca. 1:500

Vedlegg 1 viser flyfoto av bruområdet med lav vannstand i Totak der vi har markert strandlinjer og konturer som er grunnlag for kartskissen på vedlegg 2 der planlagte sikringstiltak er tegnet inn. Lengde- og tverrprofil er vist på vedlegg 3.

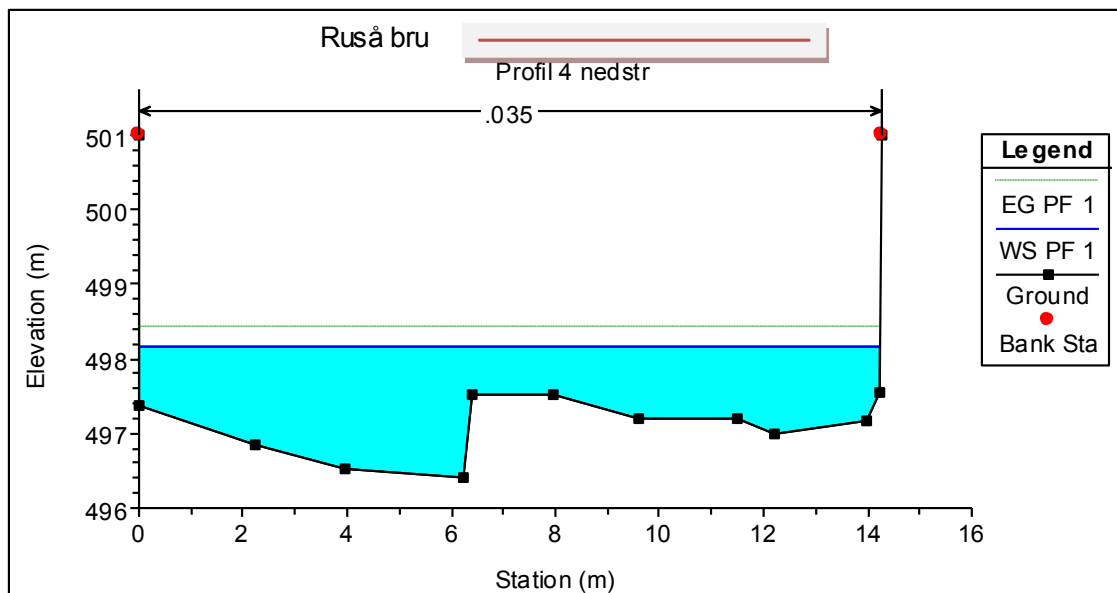
Bilde 5. 35 m³/s simulert med HEC RAS like nedstrøms brua

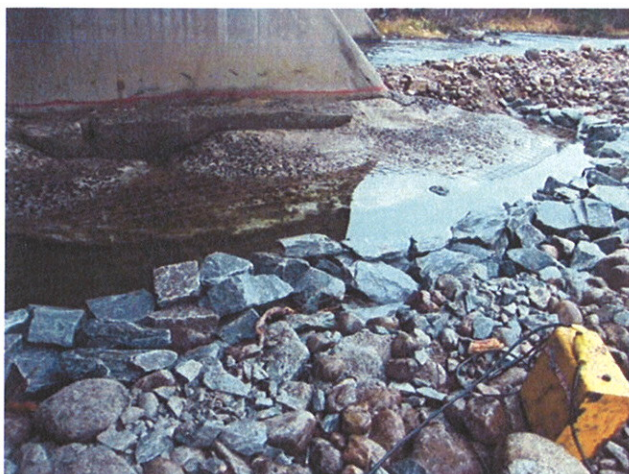
Brua har vært utsatt for betydelige erosjonsskader ved pilar 2 og 3. Det er foretatt utbedring i flere omganger, siste gang i november 2009 som omfattet etablering av fangdammer og lokal utgraving rundt pilarene. Tidligere betongutstøpninger ble frigravd og betong lagt ut sammen med armeringsnett i større omfang og tykkelse. Det ble støpt ut ca. 60 m³ fiberarmert betong (T-betong/UV betong) med en antatt tykkelse på 20-40 cm. Bildet viser situasjonen under utførelse og før siste utstøping ut mot en "voll" av tilkjørt stein.

Nåværende bunnprofil basert på målinger i juli d.å. er tegnet med rødt på det viste lengdeprofil. Profilet viser en tendens til bunnsenkning i feltene mellom pilarene.

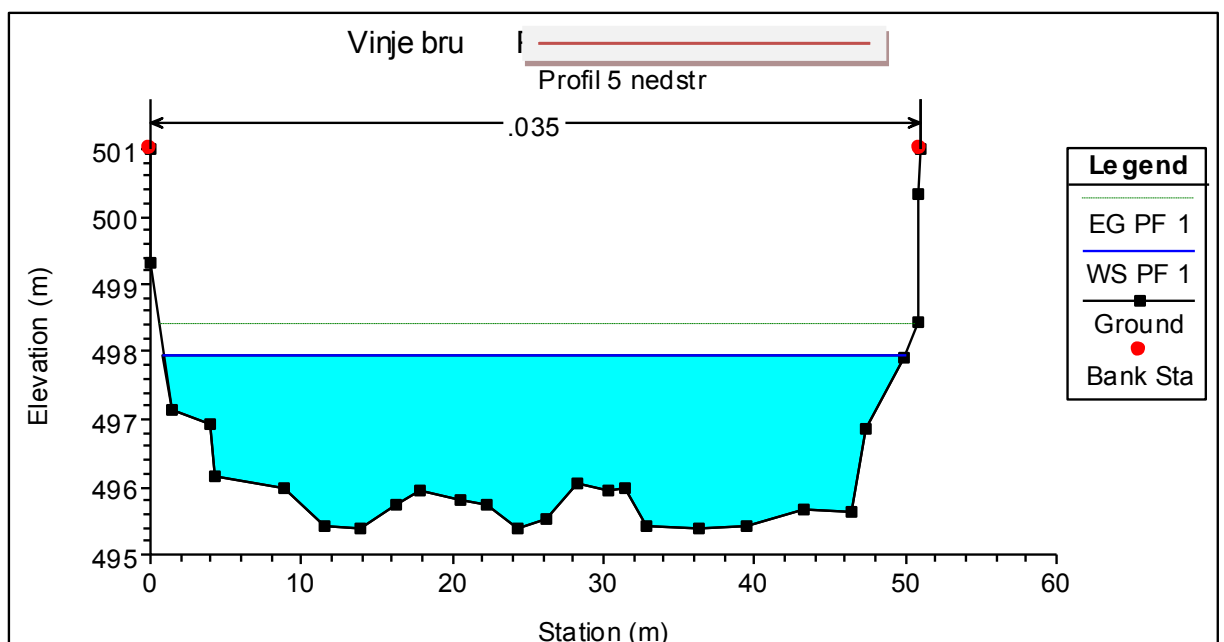
Bilde 5. 300 m³/s simulert med HEC RAS like nedstrøms brua

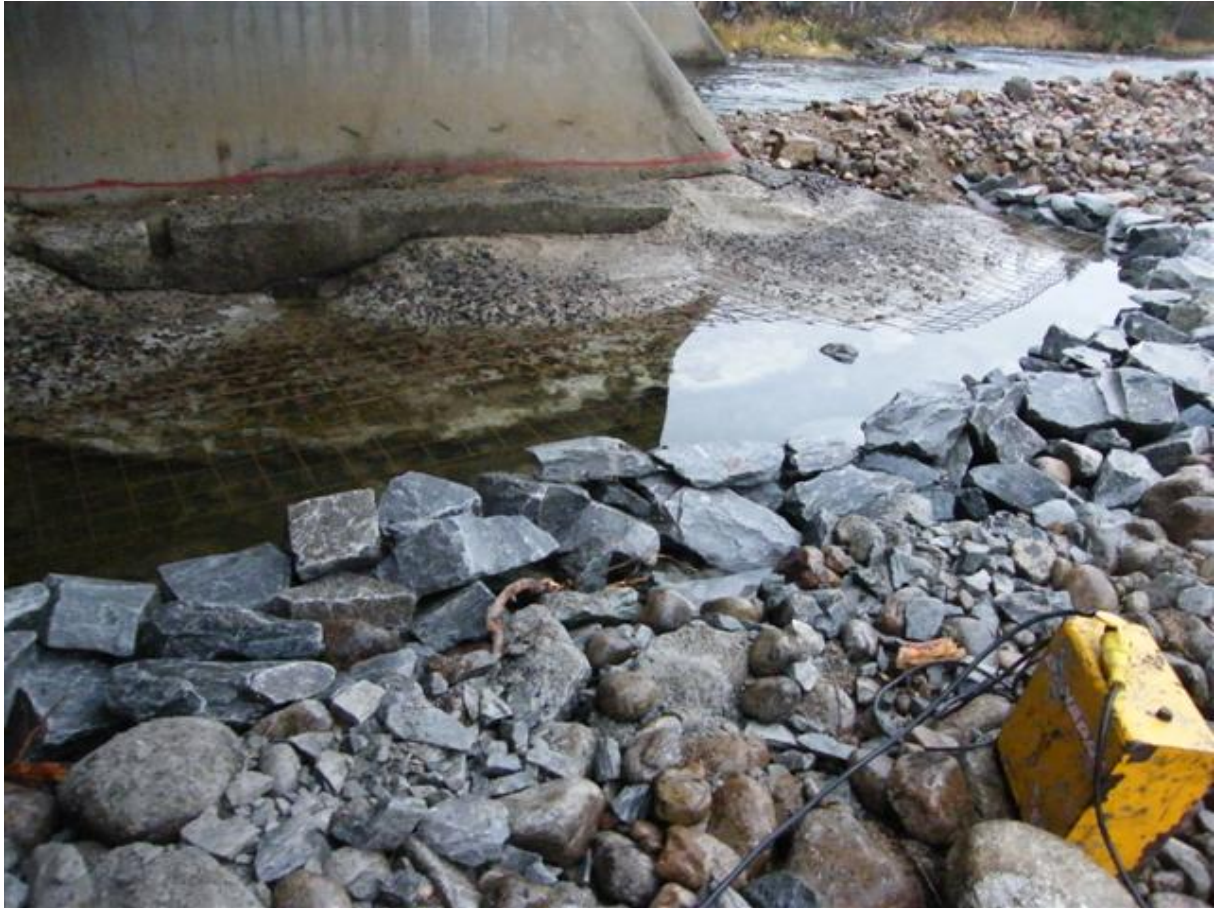
Bilde 1. Forberedende arbeider før utstøping i akse 2 Vinje bru på E134 (Foto: A. Kåsa 3/11-2009)

Det ble påvist store erosjonsskader ved pilar 2 og 3, og det ble injisert/pumpet inn ca. 60 m³ med betong i november 2009 for å utbedre disse skadene.

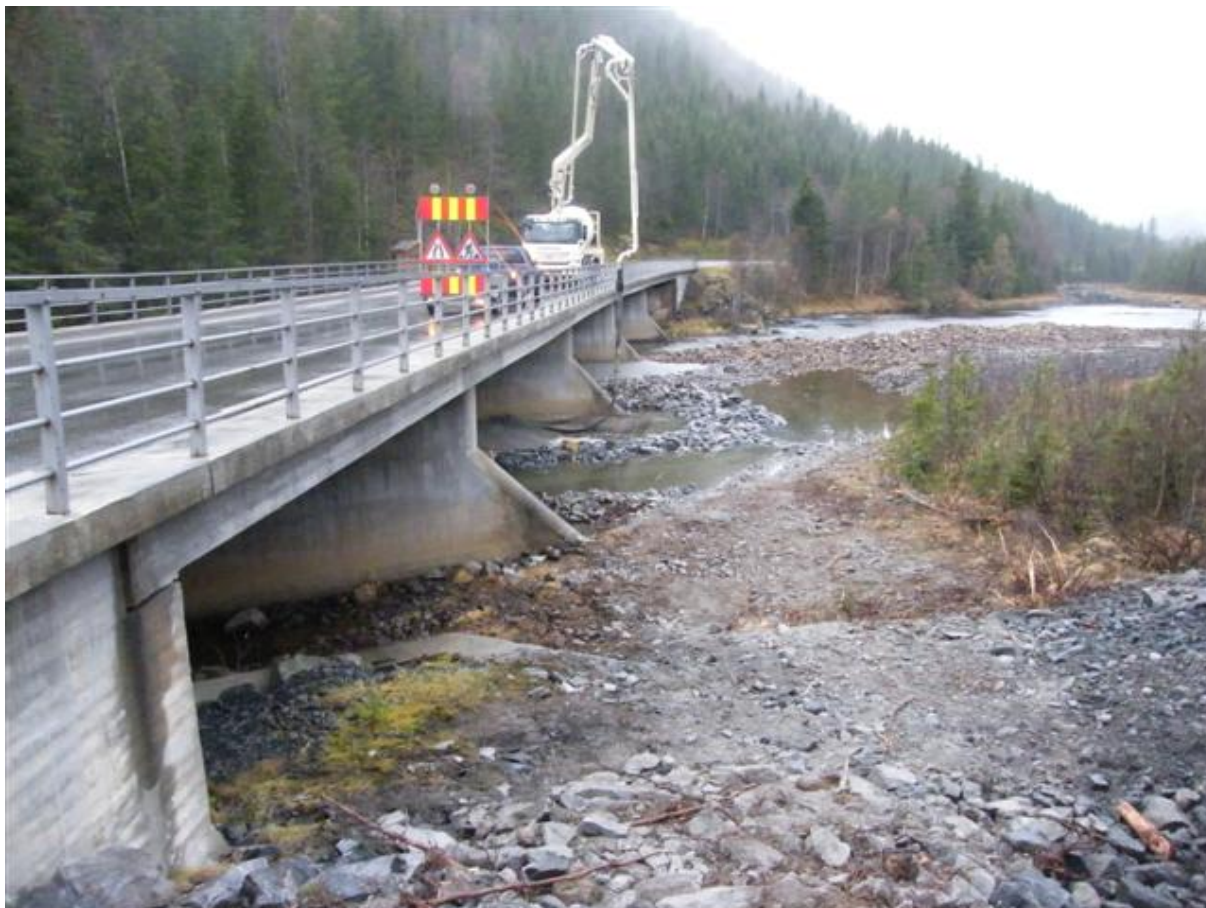
Bilde 2. Utstøping i akse 2 Vinje bru på E134 (Foto: A. Kåsa 3/11-2009)

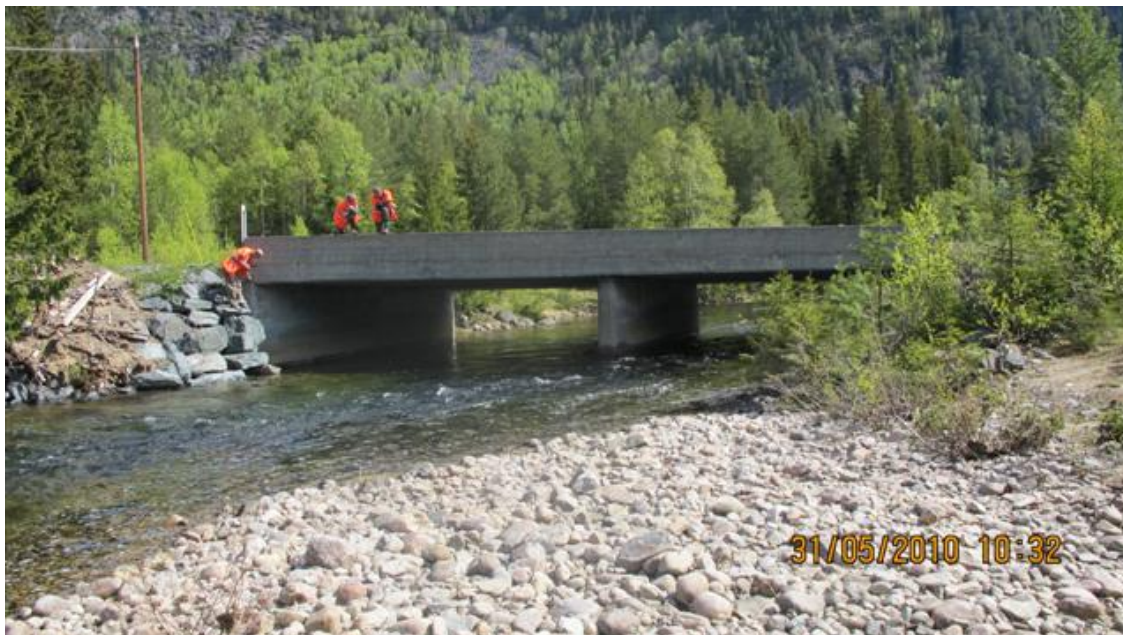
Brustedet representerer en innsnevring av elveløpet, og det har vært erosjonsskader i tilløpsfyllingen på oppstrøms side (se bilde 3). Skadene er utbedret.

Det ble observert at dypålen i elva ligger rett foran søylefundamentet på oppstrøms side.

Bilde 3. Ruså bru på E134 – sett fra oppstrøms side (Foto: Dolva).

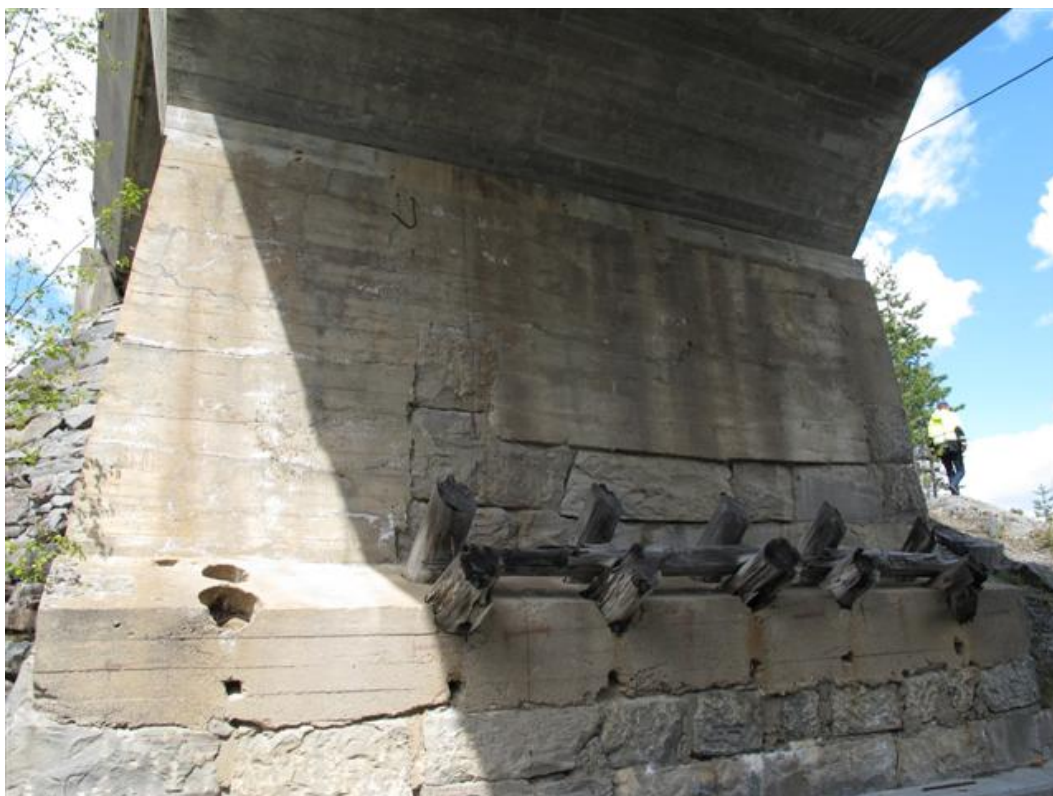
Bilde 7. Hylland bru på Fv.H-037 – detalj fra landkar på siden mot Åmot. (Foto: O. Lahus 31/5-2010)

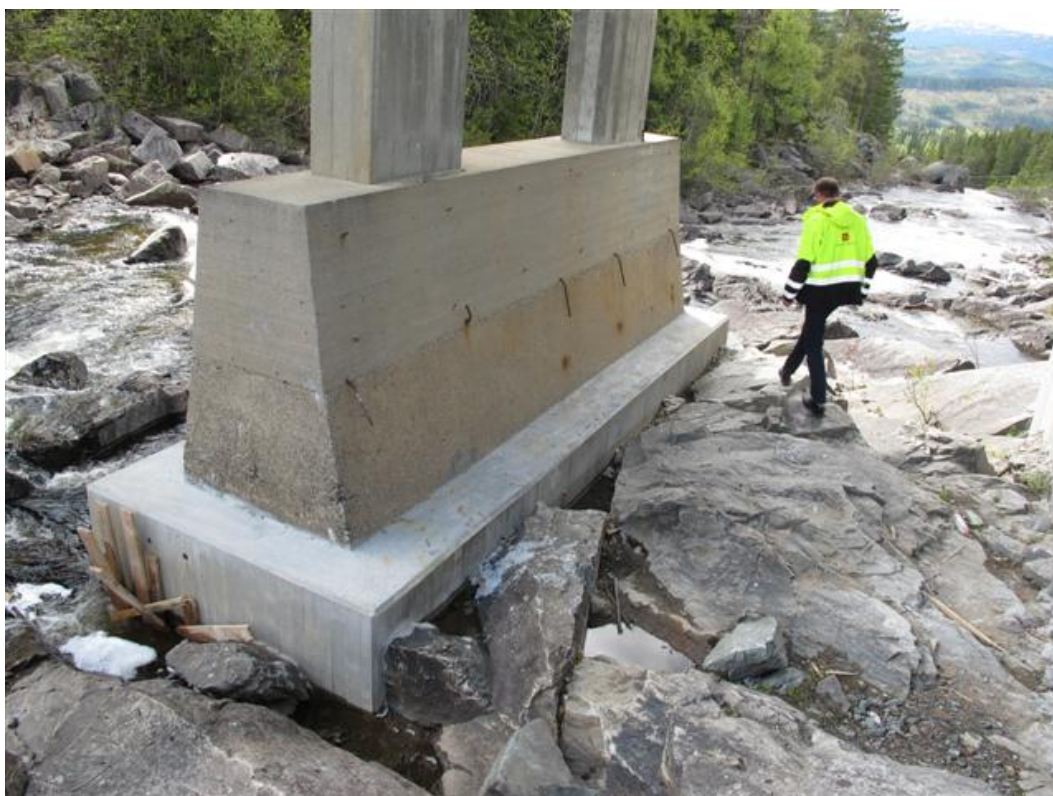
Bilde 8. Hylland bru på Fv. H-037 – detalj fra søylefundament sett fra oppstrøms siden i retning mot Åmot (Foto: O. Lahus 31/5-2010).

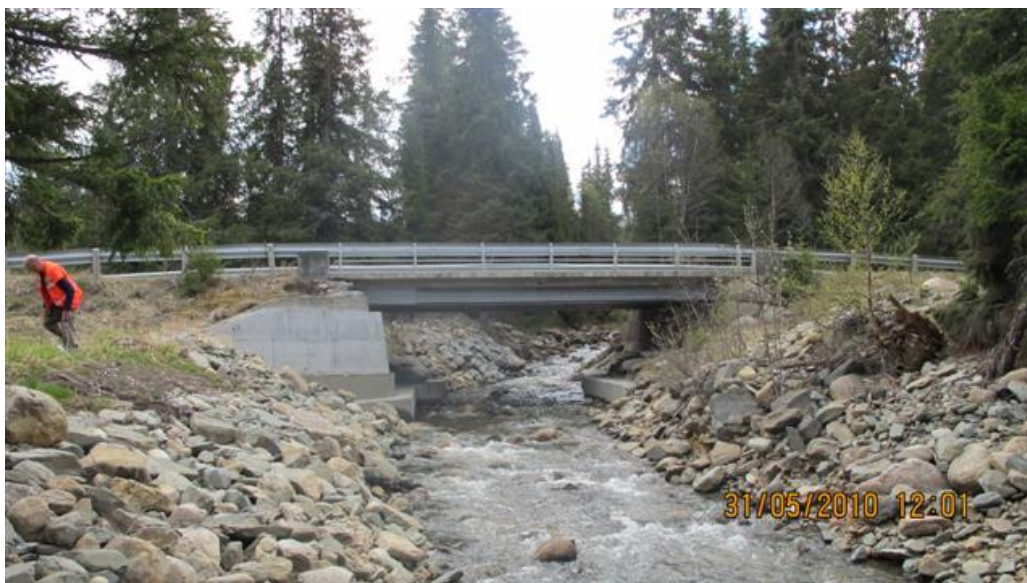
Bilde 11. Stavså bru på Fv.H-037 – sett fra nedstrøms side (Foto: B. Dolva).

Det fremkommer av bildene er brua utsatt for erosjonsskader, og fundamentene har vært reparert/utbedret/påstøpt flere ganger. Erosjonen pågår fortsatt, og bru må utbedres i nær fremtid. Ut ifra våre observasjoner under befaringen ser det ut til at det er en omfattende og pågående elvebunnssenkning fra nedstrøms brustedet og opp forbi brua.

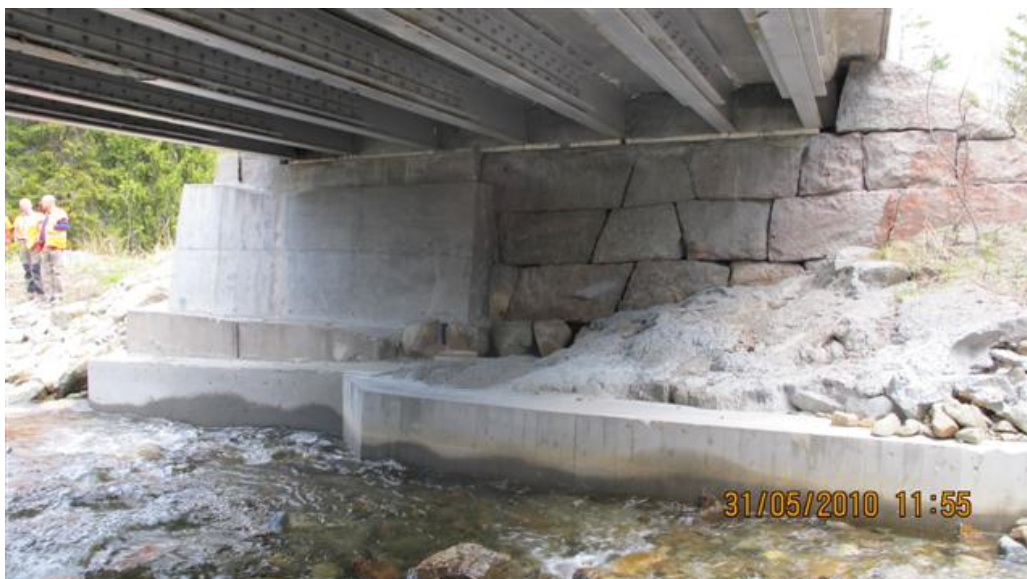
Bilde 12. Stavså bru på Fv.H-037 – detalj fra landkaret på nordsiden, med 3 generasjoner utbedringer (Foto: B. Dolva).

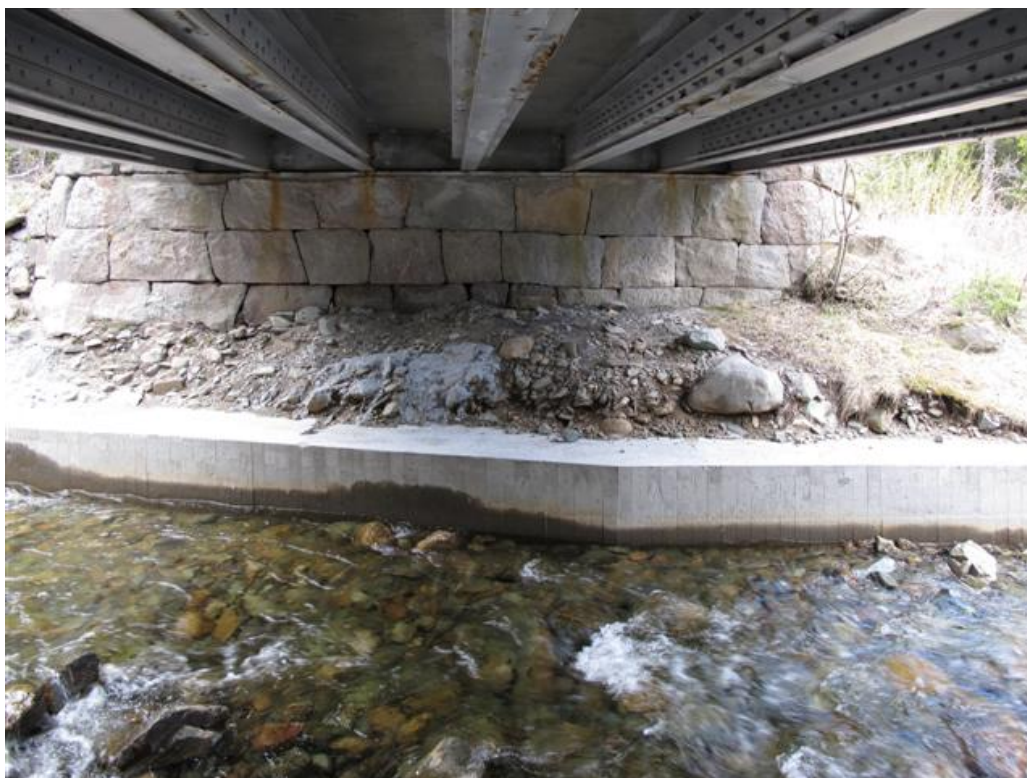
Bilde 13. Stavså bru på Fv.H-037 – detalj fra landkaret på sydsiden, med 2 generasjoner utbedringer (Foto: B. Dolva).

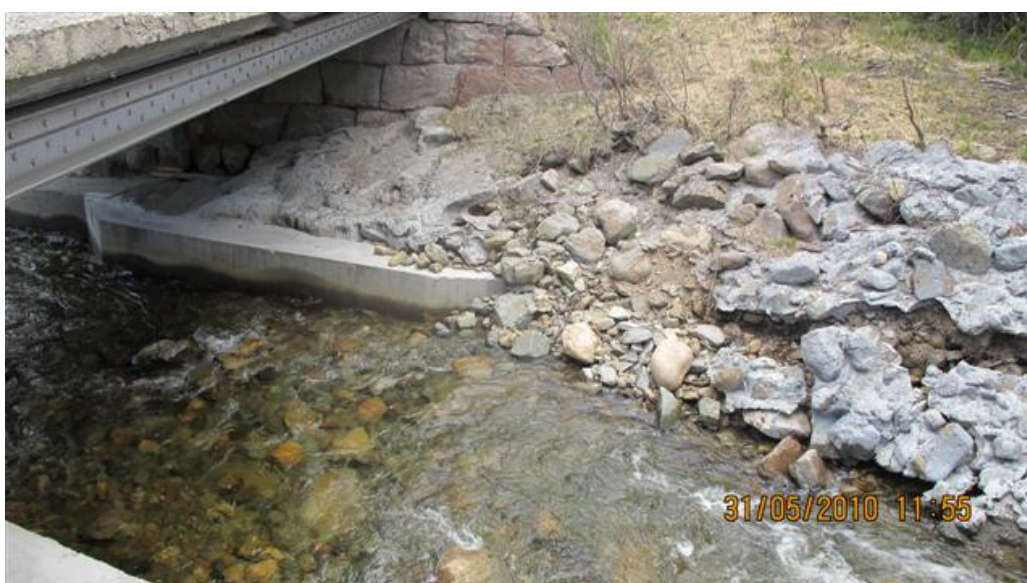
Bilde 14. Stavså bru på Fv.H-037 – detalj fra nordsiden av elvebredden på oppstrøms side som viser pågående erosjon (Foto: B. Dolva).

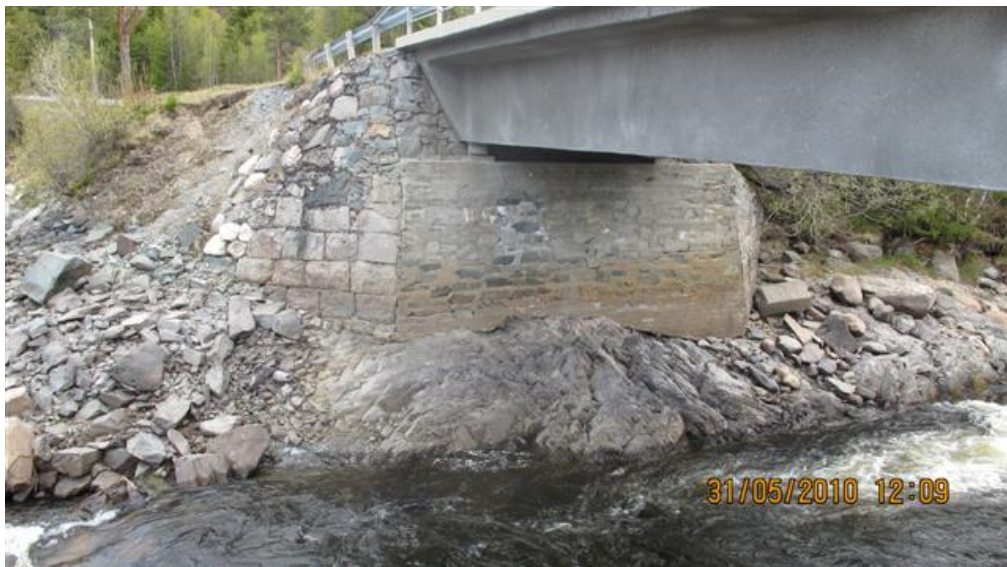
Landkar er villstein lagt i mørtel. Nedre deler av vingemurer er som tørrmur. Øvre deler er kjegler av villstein lagt i mørtel. Landkar i syd ser ut til å være fundamentert på fylling, og landkaret i nord står på fjell.

Bilde 17. Tanselv bru på Fv.H-037 – landkar nord sett fra nedstrøms side (Foto: B. Dolva).

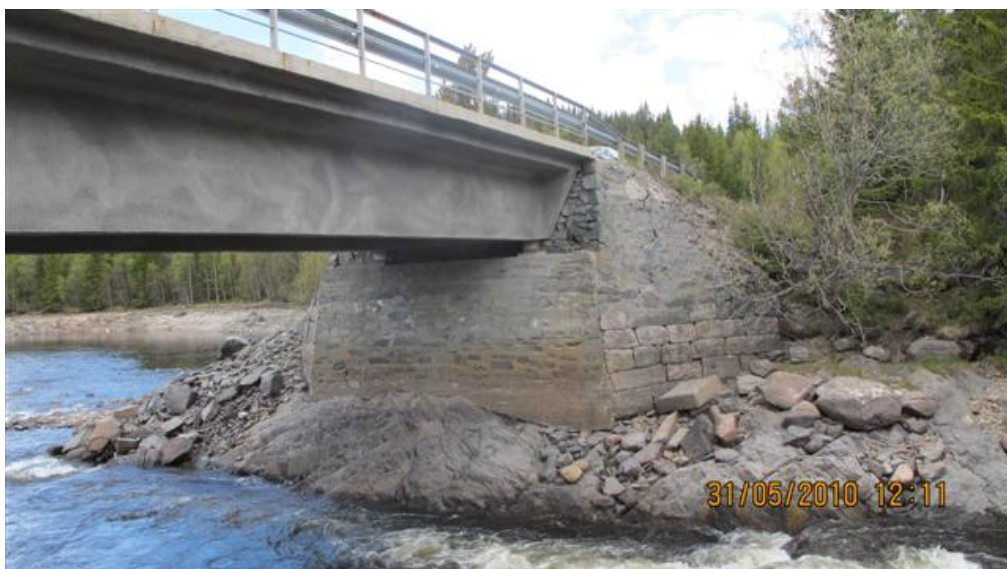
Bilde 18. Tanselv bru på Fv.H-037 – landkar nord sett fra oppstrøms side (Foto: B. Dolva).

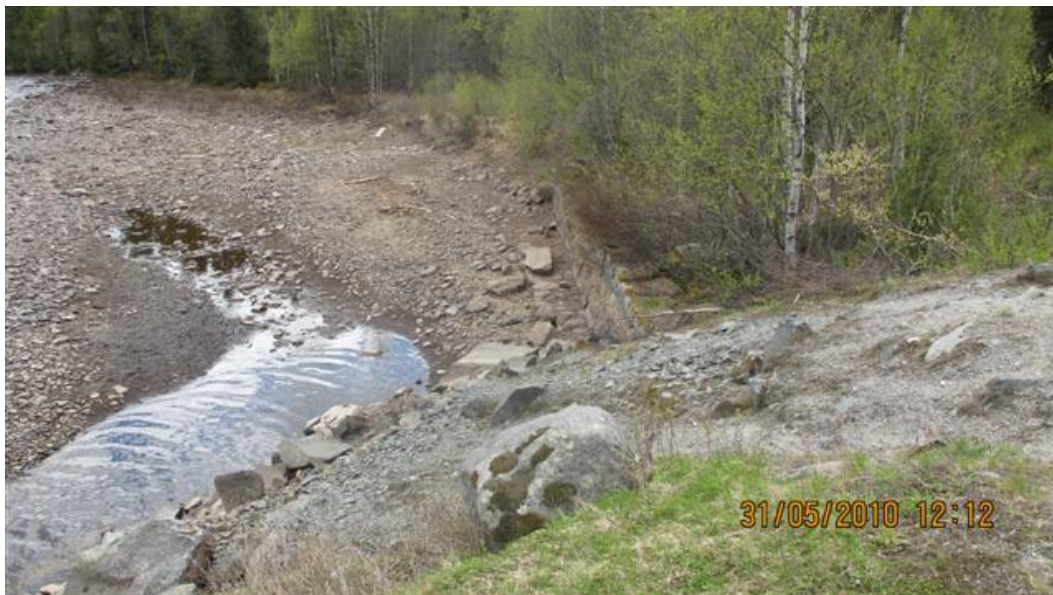
Bilde 21. Deler av elveløpet og gammel (lede-)mur på oppstrøms side av Tanselv bru på Fv.H-037 (Foto: B. Dolva).

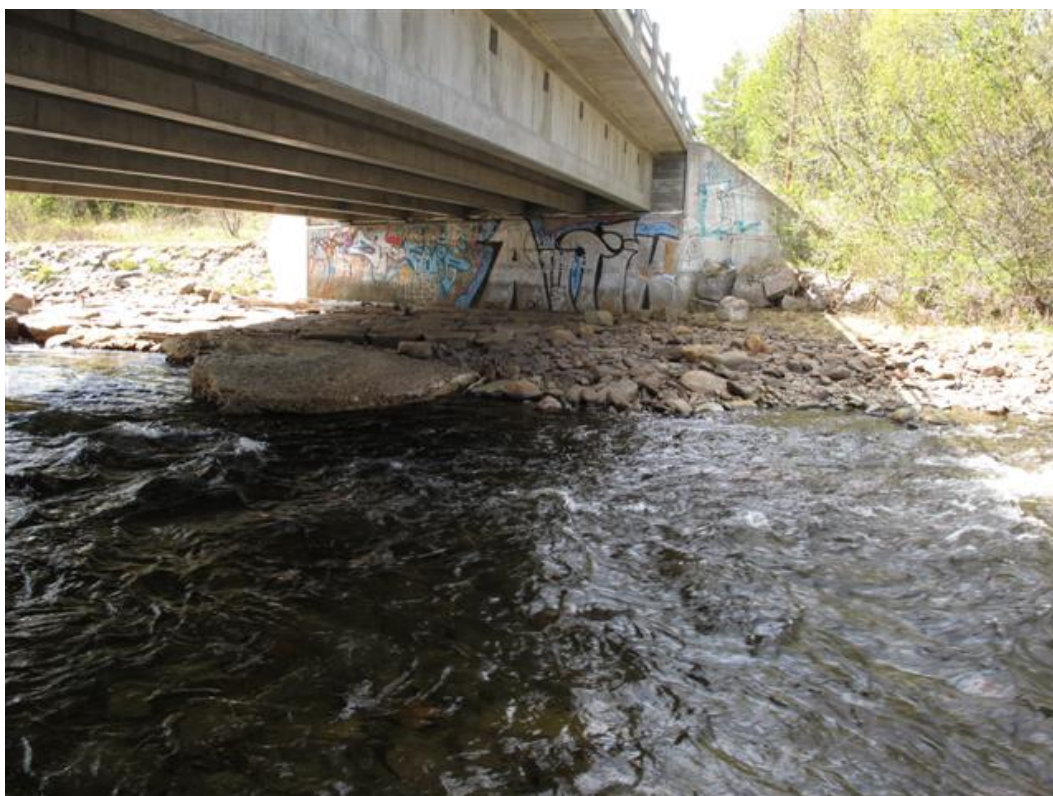
Bilde 23. Bitu bru på Fv.H-362 – landkar i retning Raulandsgrend (mot vest) med deler av opprinnelig erosjonssikring intakt (Foto: O. Lahus 31/5-2010).

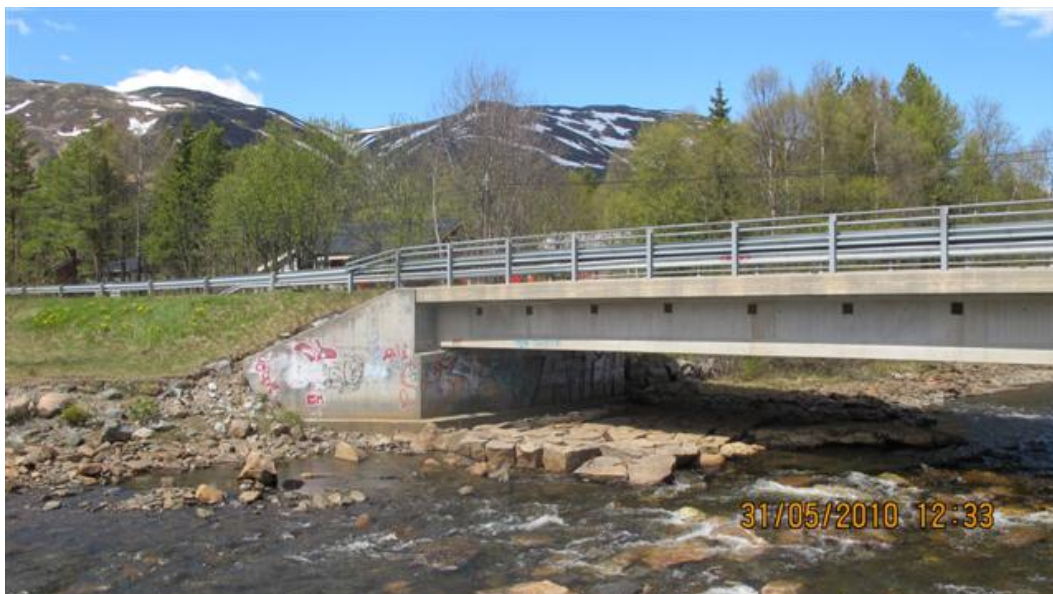
Bilde 24. Bitu bru på Fv.H-362 – landkar i retning Raulandsgrend (mot vest) sett fra nedstrøms side med deler av opprinnelig erosjonssikring intakt (Foto: B. Dolva).

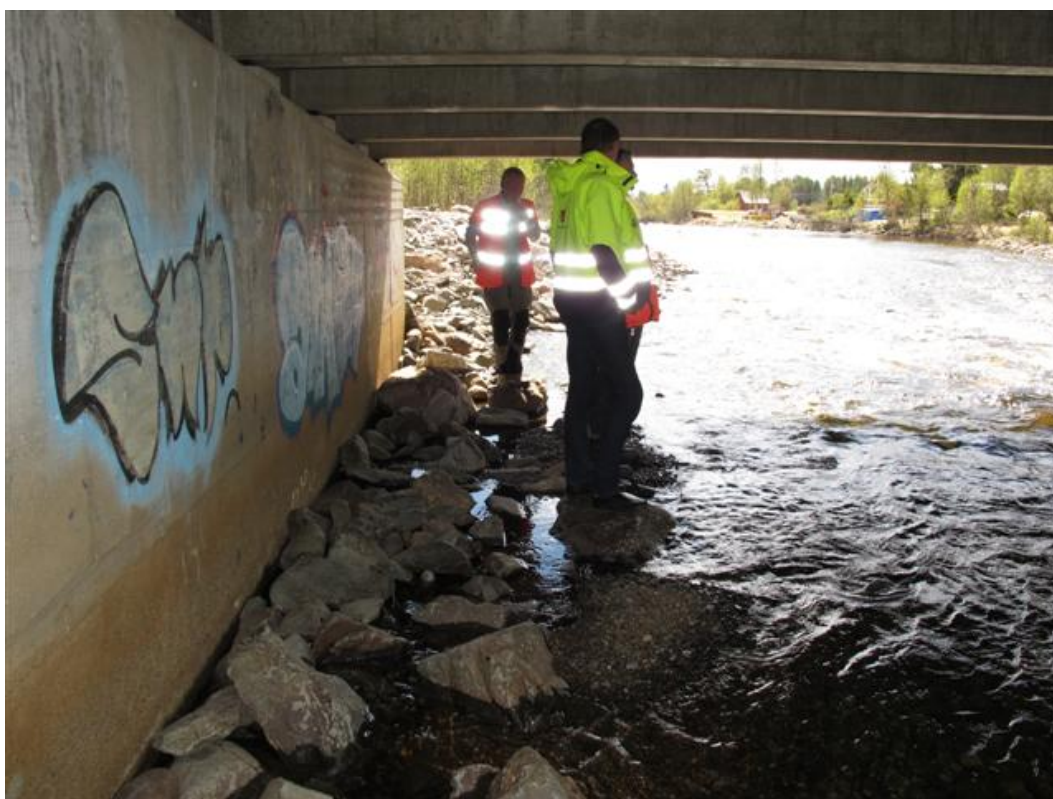
Bilde 27. Landkaret (i retning mot Krossen (øst) med foreløpig utbedring (innpumpet betong) sett fra oppstrøms side av Bitu bru på Fv.H-362 (Foto: H. O. Hagen 31/5-2010).
